**EVALUACIÓN DE EFECTOS DE SITIO EN LA CIUDAD DE
VALDIVIA PRODUCTO DEL MEGA-TERREMOTO DE 1960**

MEMORIA PARA OPTAR AL TÍTULO DE INGENIERO CIVIL

FELIPE IGNACIO CAMPOS RODRIGUEZ

SANTIAGO DE CHILE
2018

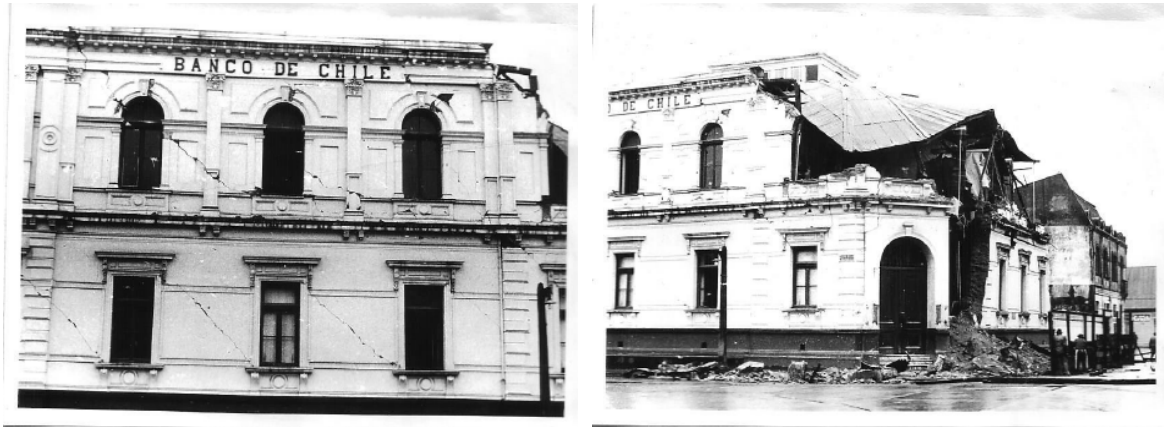
La Figura 3.1 (a) y (b) muestran el Banco de Chile, es una estructura construida con albañilería sin reforzar. El edificio no colapsó, pero sufrió graves daños.

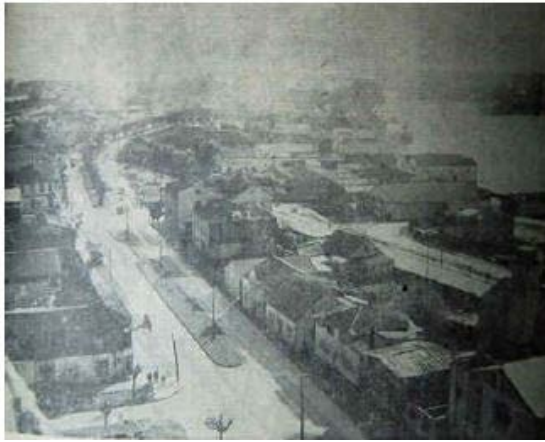
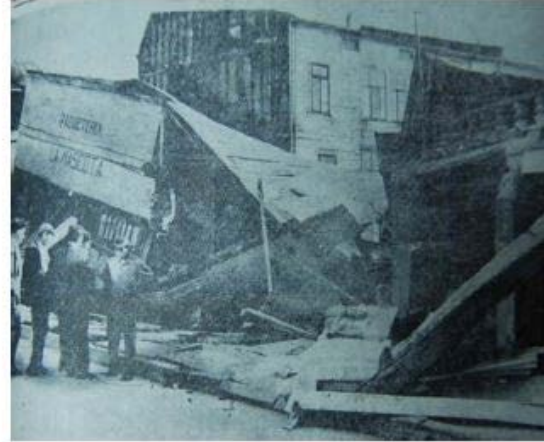
Figura 3.3: Calle Picarte (a) Vista en elevación, (b) Daños en casas de madera. (Lazo, 2008)

La calle Picarte (Figura 3.3 (a) y (b)) es una de las calles que sufrió mayores daños en toda la ciudad de Valdivia. Lazo (2008) señala que en esta calle ocurrieron grandes asentamientos, provocando severos daños en todo tipo de estructuras. Esta calle está ubicada en el estrato superficial de relleno artificial, el cual es el estrato peor catalogado, debido a sus malas propiedades geotécnicas, según lo visto en el capítulo 2.

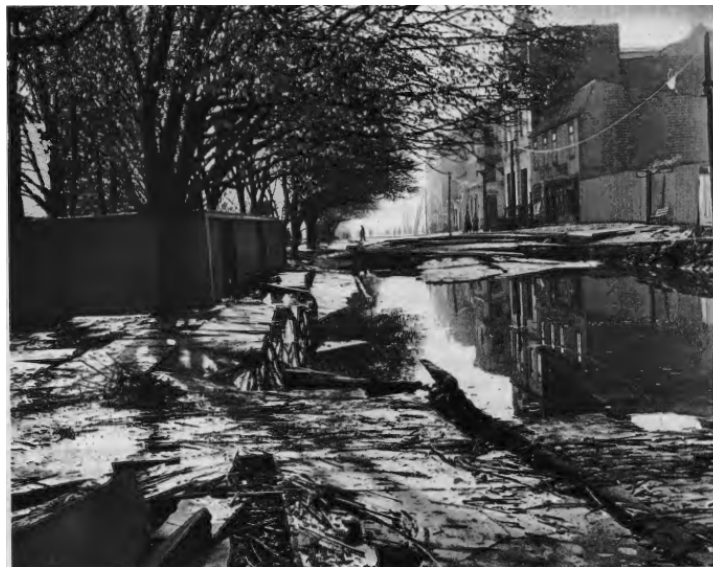
Figura 3.4: Costanera de la ciudad de Valdivia junto al río Calle-Calle. (Saint Amand, 1961)

En la Figura 3.4 muestra la costanera de Valdivia, junto al río Calle Calle. Saint Amand (1961) menciona el gran daño que sufrió esta zona por grandes asentamientos y fisuras en las calles, junto con a la subida del agua inundando parcialmente el lugar.

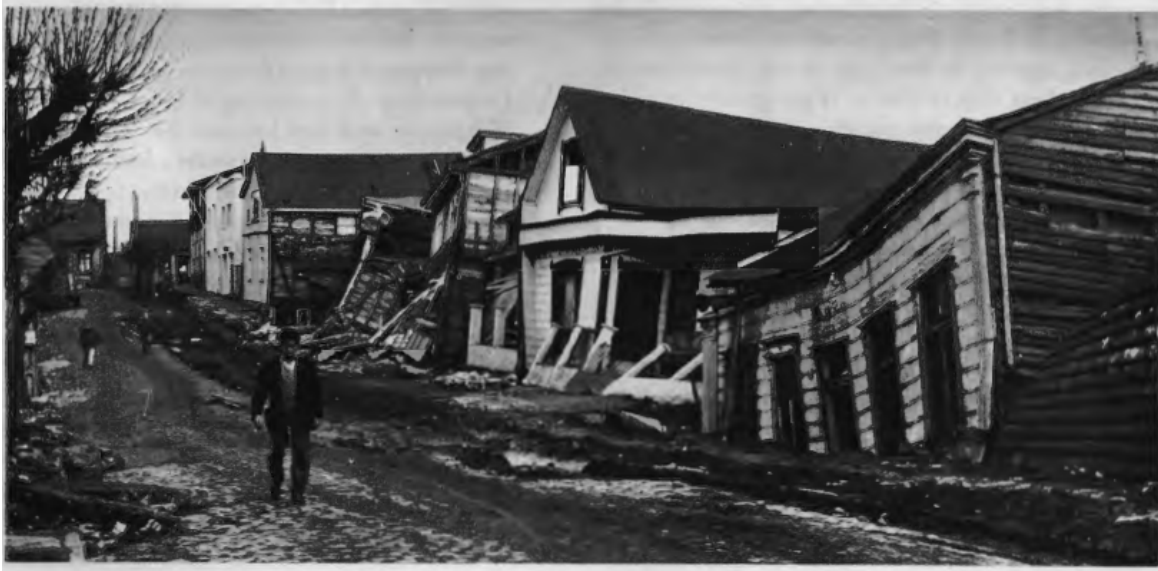
Figura 3.5: Calle García-Reyes afectada por grandes asentamientos. (Saint Amand, 1961)

En la Figura 3.5 se aprecian los grandes daños producidos por asentamientos en casas de madera. Saint Amand (1961) menciona que, probablemente, esto ocurrió por el efecto de deslizamiento del terreno producto del suelo de fundación, clasificándolo como relleno artificial.

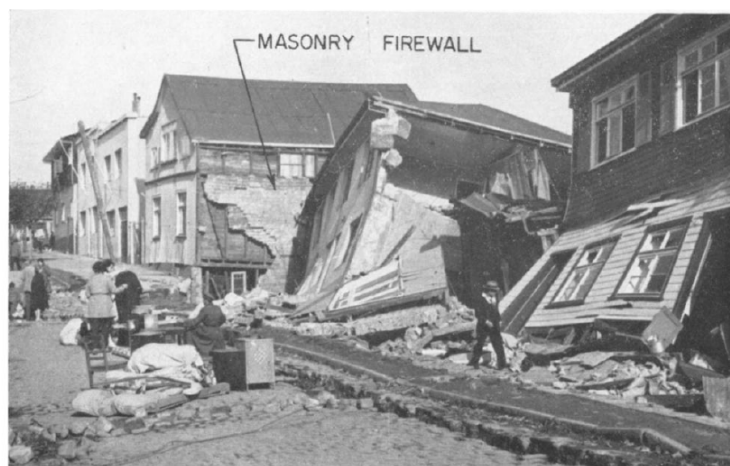
Figura 7.14: Daños a viviendas de madera a lo largo de una zona llena de tierra de la calle García Reyes en Valdivia. Se pueden observar los cortafuegos de mampostería entre los edificios de armazón de madera (Fuente: Steinbrugge y Flores, 1963).

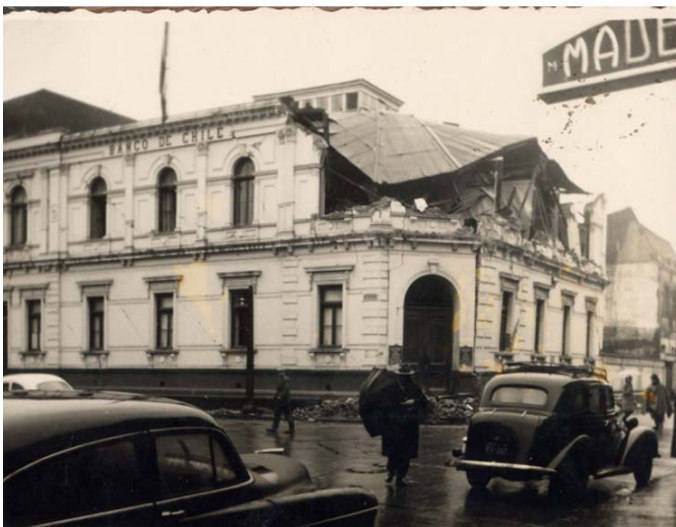
De acuerdo a Steinbrugge y Flores (1963) las fallas vistas en el Banco de Chile están asociadas a una mezcla de factores entre los cuales nombra un diseño y una construcción defectuosa, junto con una agitación excesiva durante el terremoto.

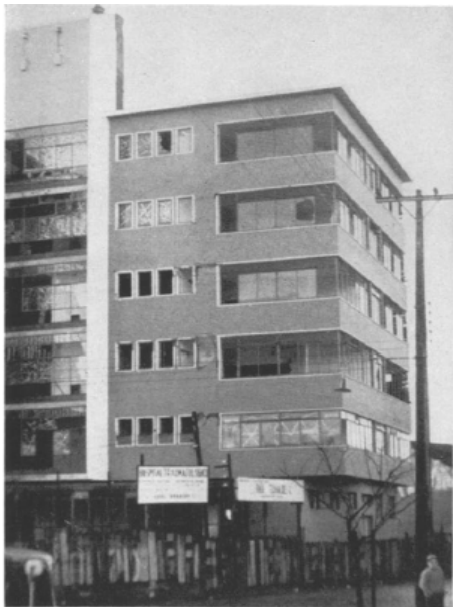
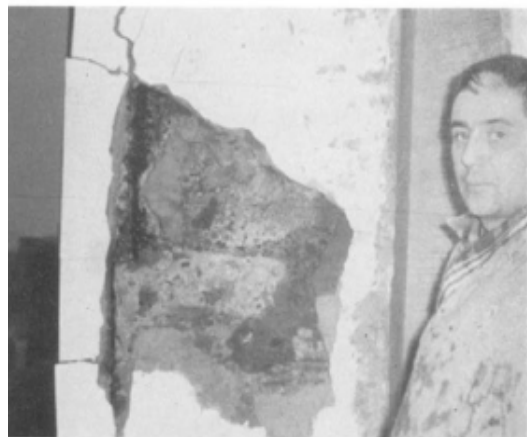
Esta estructura de varios pisos, ubicada en la esquina noroeste de las calles Chacabuco y García Reyes. De acuerdo a los estudios realizados por Steinbrugge y Flores (1963) el hospital ortopédico poseía 5 pisos más un ático y un sótano, tanto sus fundaciones como su estructura estaba realizada con hormigón armado, sufrió daño en sus muros en las zonas donde existían juntas de construcción, los mayores daños se asociaron a las columnas de la zona norte del edificio, los cuales el autor asocia a exceso de tenciones torsionales locales debido a la falta de muros en esa zona.

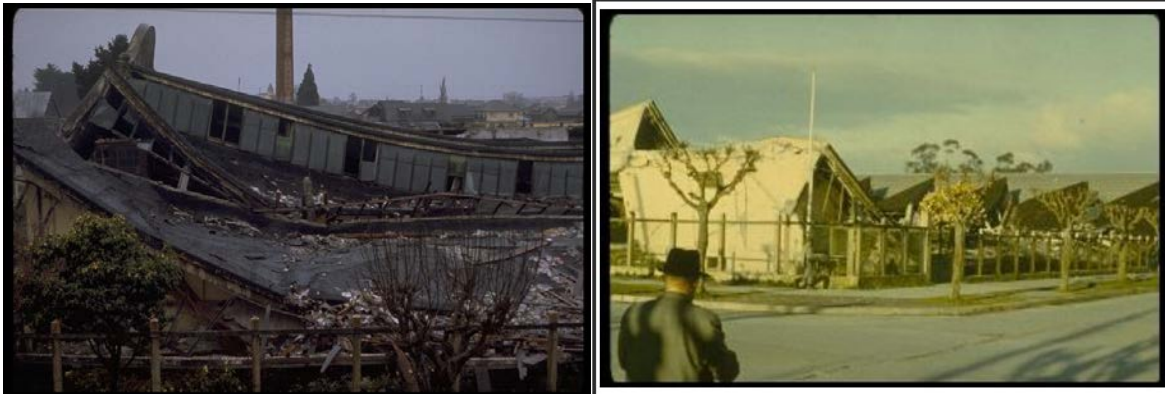
Figura 7.23: Fábrica de zapatos Weiss (Fuente: <https://www.angelfire.com>).

Fábrica de zapatos ubicada en la calle Guillermo Frick con Pérez Rosales. De acuerdo a Steinbrugge y Flores (1963) fue construida en 1906, y colapsó durante el terremoto de 1960. En la Figura 7.23, se puede ver una estructura de madera con muros de albañilería sin reforzar. El mismo autor menciona que la chimenea central, de albañilería sin refuerzo, a pesar de sufrir daños no se derrumbó. Por otra parte, el autor afirma que estructuras cercanas no dieron muestra de excesivos movimientos del suelo y que un alto macizo de hormigón que se ubicaba en las cercanías no sufrió daño.

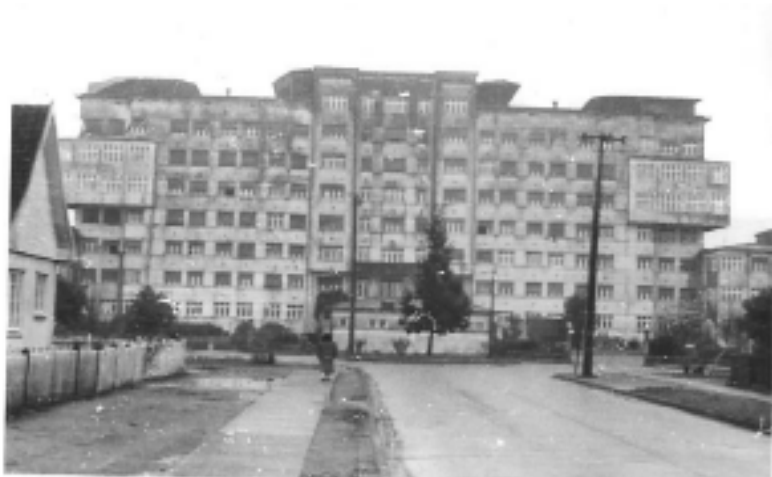
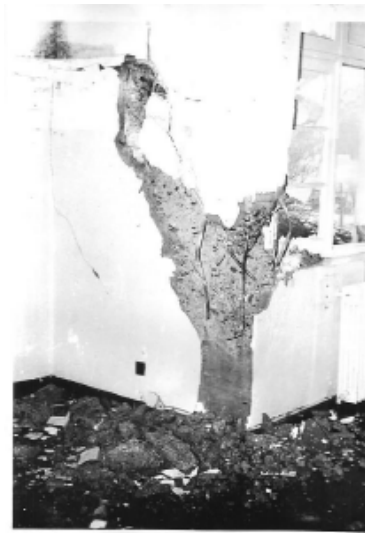
En su investigación Cambiazo (1961) determinó que las fallas de este edificio eran atribuibles a una mala calidad de los concretos, una estructura débilmente armada, errores de estructuración (como se puede ver en la Figura 7.24 (b), donde una viga se apoya en el dintel de la puerta), insuficiente ligazón entre estructuras resistentes y la estructura principal entre otras causas.

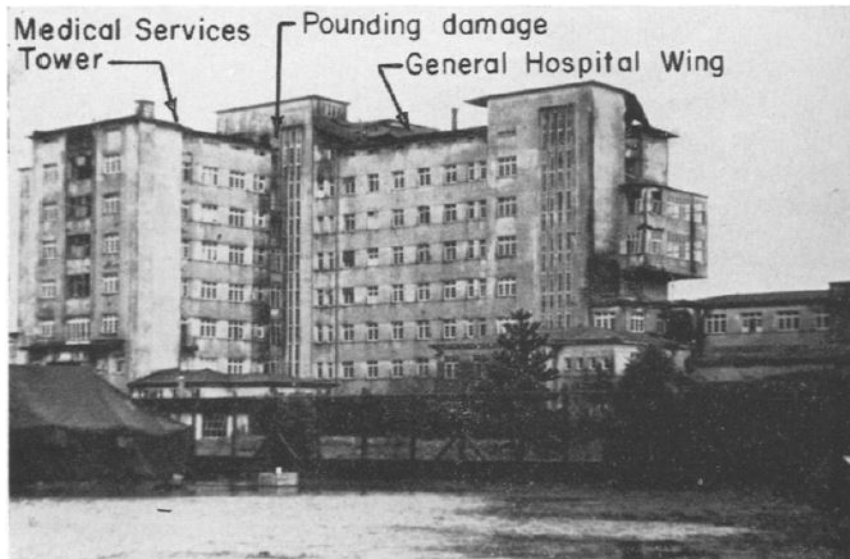
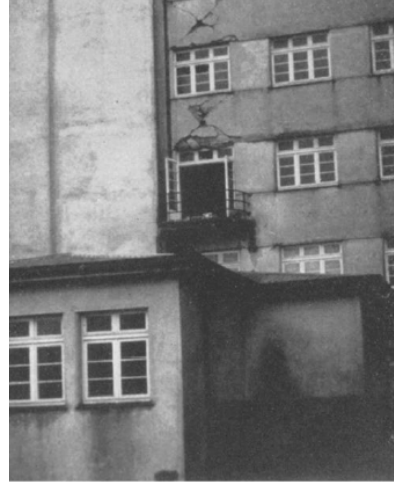
edificios, lo que generó un mayor daño a nivel de los pisos superiores, notando además que las fundaciones del edificio fueron las que sufrieron menos daños.

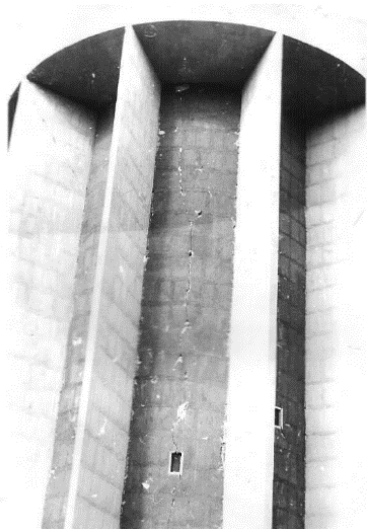
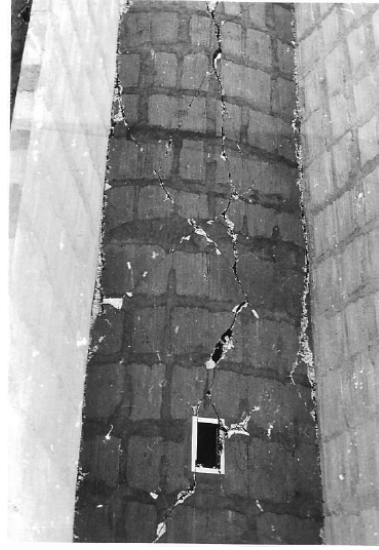
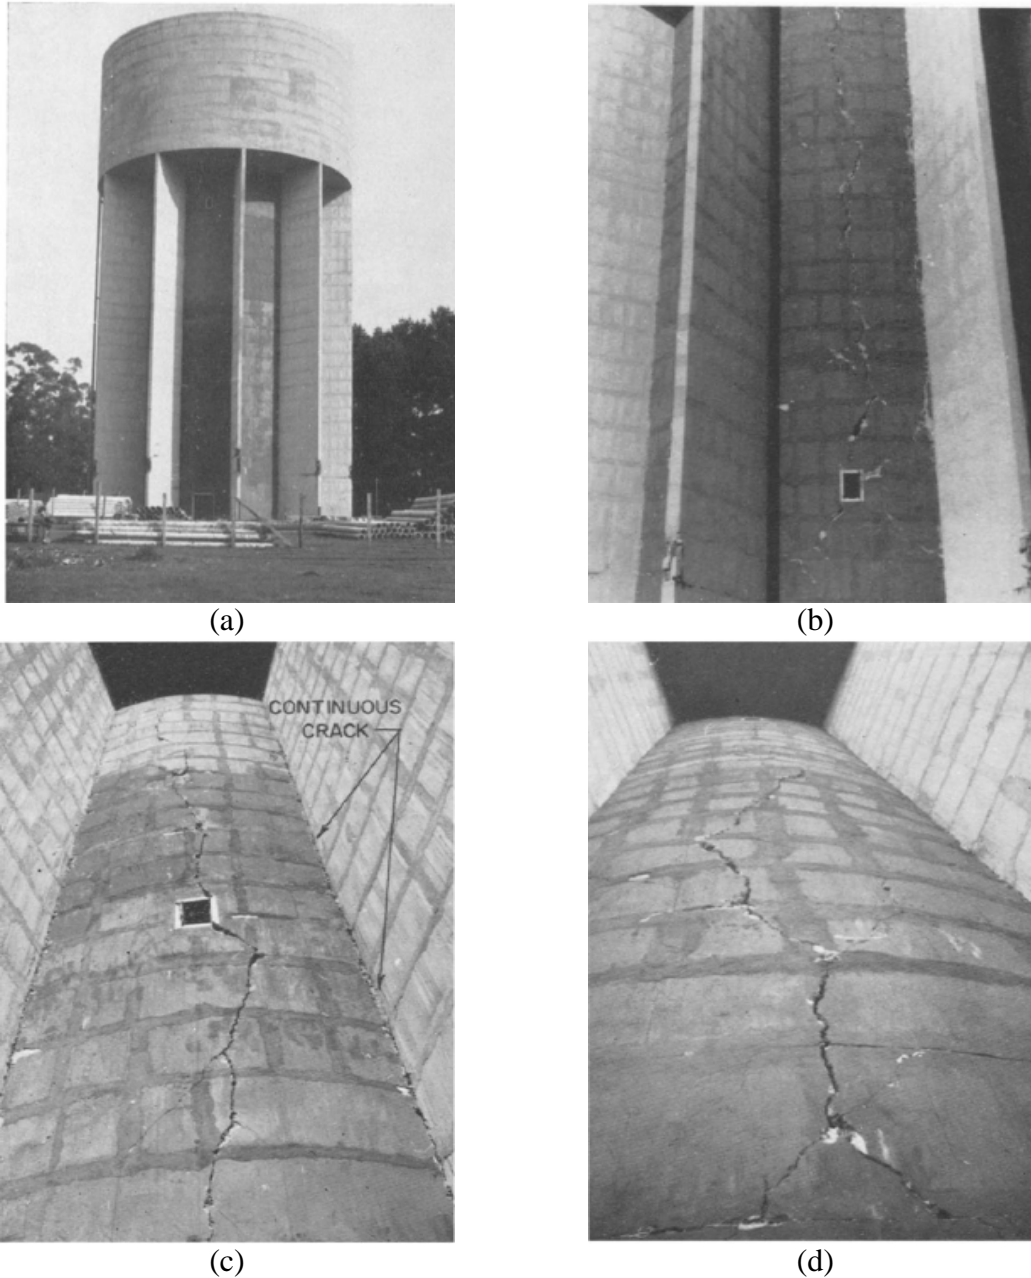
Estanque elevado ubicado en la zona Sur de Valdivia a un costado del hospital Regional. De acuerdo con Cambiazo (1961), esta era una estructura de hormigón armado la cual resultó severamente dañada durante el terremoto. Los principales daños estaban en los pilares y a aproximadamente 2 metros del suelo donde se traslapaban los fierros del pilar. Cambiazo (1961) también comenta que las grietas se iniciaron en las zonas más débiles del estanque donde se traslaparon un número excesivo de fierros, adicionalmente el manto del estanque quedó completamente agrietado. Finalmente, el autor determinó que los daños se debían a un diseño defectuoso de la estructura.

Posteriormente los autores Steinbrugge y Flores (1963) investigaron esta estructura, identificándola como un estanque de 4000 m³ de capacidad, el cual estaba vacío al momento del sismo. Los daños reportados constan de grietas verticales a lo largo del manto del estanque y adicionalmente severo daño en las zonas donde existían juntas de construcción. Los autores atribuyen el daño a una mala construcción de las juntas y a un pobre enterrado de estas, adicionalmente indican que la cantidad de daño en el estanque fue excesiva por lo que probablemente existió un mal diseño, lo cual concuerda con lo planeado por Cambaizo (1961).

Figura 7.27: Estanque elevado (a) y (b) vista en elevación, (c) y (d) grietas continuas en elevación (Fuente: Steinbrugge y Flores, 1963).

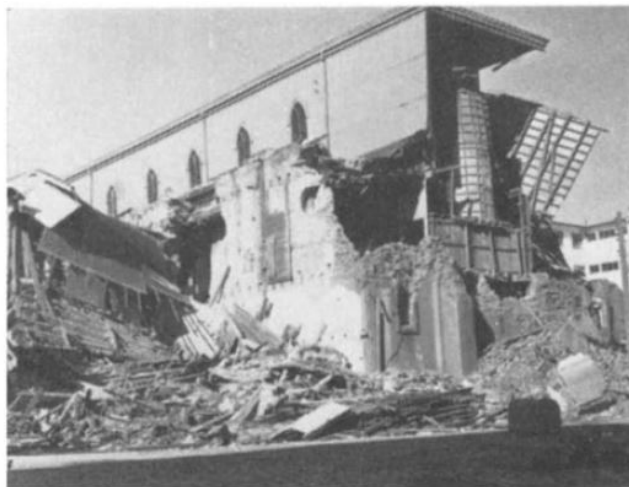
Figura 7.33: Catedral de Valdivia (Fuente: Steinbrugge y Flores, 1963).

De acuerdo a Steinbrugge y Flores (1963) las fallas vistas en la Catedral están asociadas a una mezcla de factores, entre los cuales nombra un diseño y una construcción defectuosa, junto con una agitación excesiva durante el terremoto.

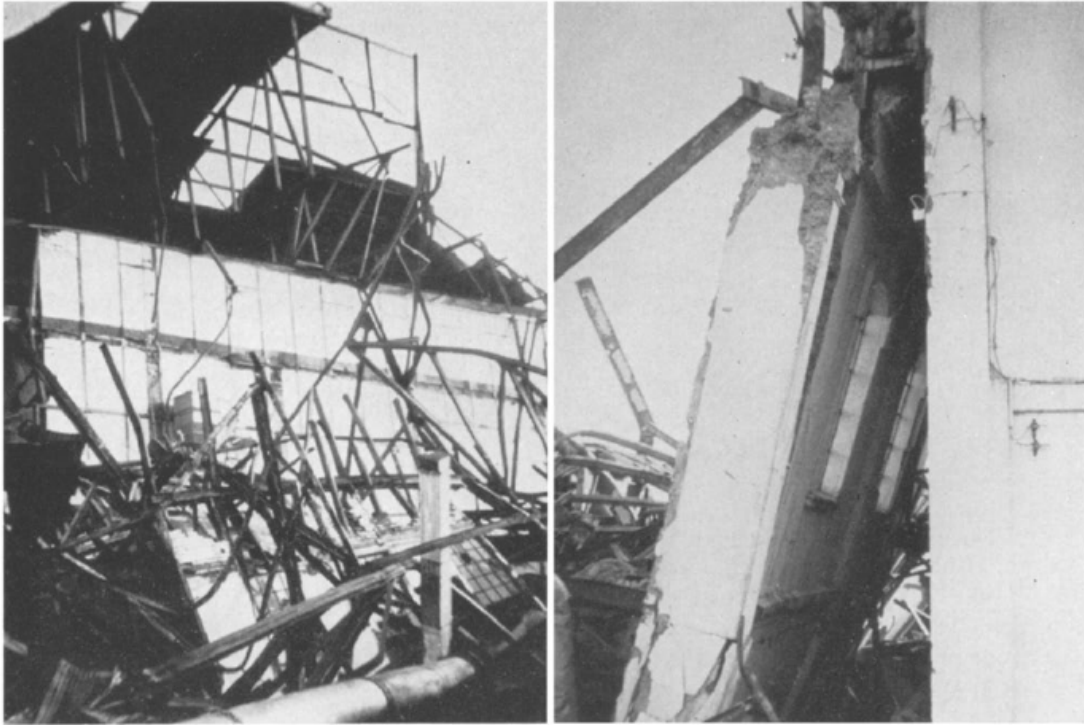
Edificio ubicado a un costado del río Valdivia, en la isla Teja. De acuerdo a Steinbrugge y Flores (1963) las fallas vistas en la Cervecería están asociadas a una mezcla de factores entre los cuales nombra un diseño y una construcción defectuosa junto con una agitación excesiva durante el terremoto.

Figura 7.34: Daño a la cervecería de Valdivia (Fuente: Steinbrugge y Flores, 1963).

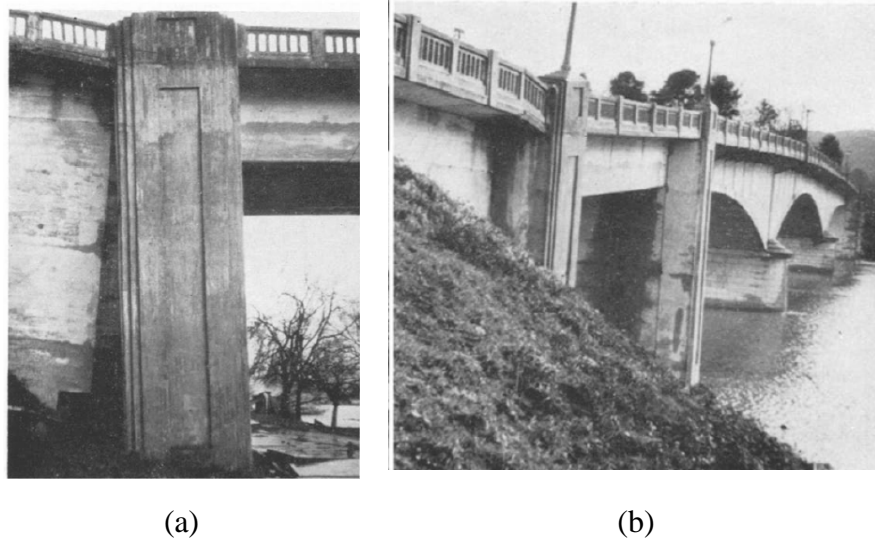
De acuerdo con Steinbrugge y Flores (1963) el puente Pedro de Valdivia es una estructura de hormigón armado y los principales daños se observaron principalmente en los pilares. El daño se debió claramente al relleno de tierra que se estableció detrás de los pilares y a que el fondo de los pilares se desplazó hacia el río como se puede ver en las Figura 7.35 (a) y (b).

Figura 7.35: Puente Pedro de Valdivia (a) Mirando hacia el sur en un pilar del este. Parte inferior de este pilar esta desplazado hacia el río como se indica por la zona oscura triangular a la izquierda del pilar, (b) Elevación norte, Puente Pedro de Valdivia orilla este. Se aprecia una rotura en la calzada del primer pilar. Este pilar es el mismo que se muestra en la Figura 7.36 (b) (Fuente: Steinbrugge y Flores, 1963).

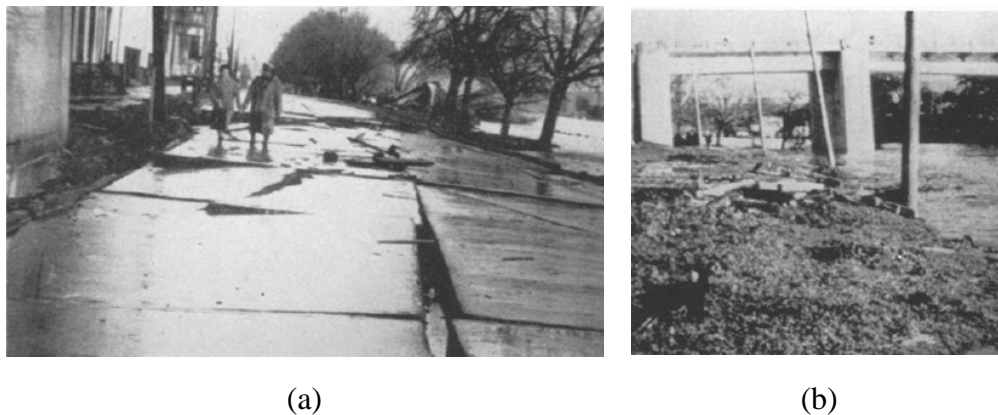
Figura 7.36: (a) Pavimento desplazado bajo el extremo este del puente Pedro de Valdivia, (b) Vista hacia el sur sobre los pilares del este del puente de Pedro de Valdivia (Fuente: Steinbrugge y Flores, 1963).

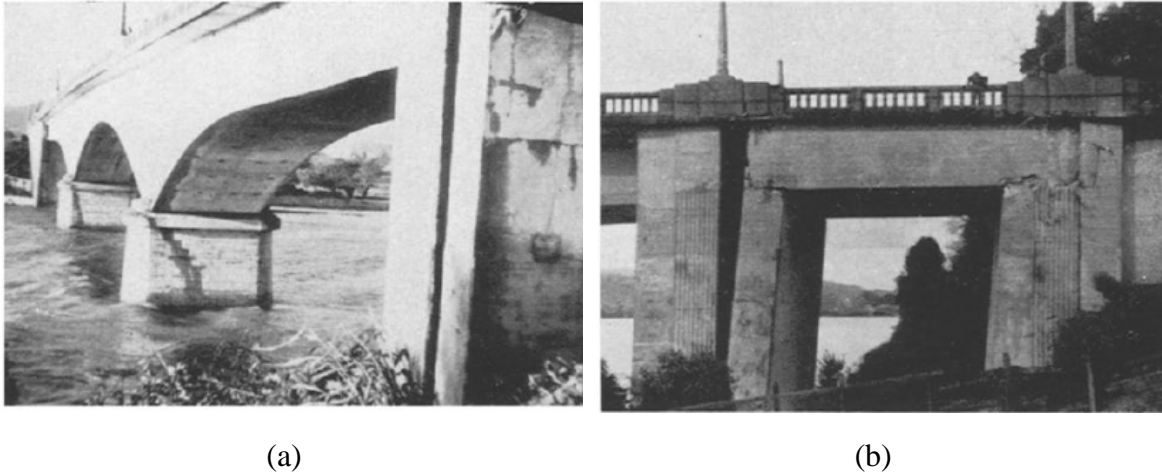
Figura 7.37: Puente “Las Animas” (a) Elevación oeste, desde la orilla sur, (b) Extremo sur, mirando hacia el este (Fuente: Steinbrugge y Flores, 1963).

De acuerdo con Steinbrugge y Flores (1963) el puente Las ánimas es una estructura de hormigón armado y el daño que recibió producto del terremoto fue complejo. La vibración longitudinal del puente puede haber sido un factor de daño junto al asentamiento en sus pilares.
