**PROYECTO FINAL PARA OPTAR AL CURSO DE ESPECIALIZACIÓN DEL
POSTÍTULO EN RESTAURACIÓN DEL PATRIMONIO MUEBLE**

Restauración de pintura en caballete

Alumna: Geraldine Cortés Agüero

2018

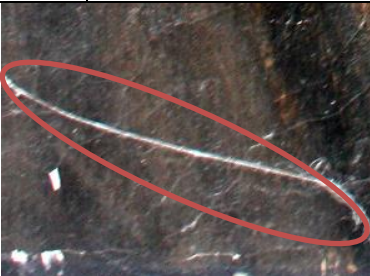
| SECTOR | DETALLES | |
|---|--|---|
| | Suciedad superficial : Telas de araña y polvo | |

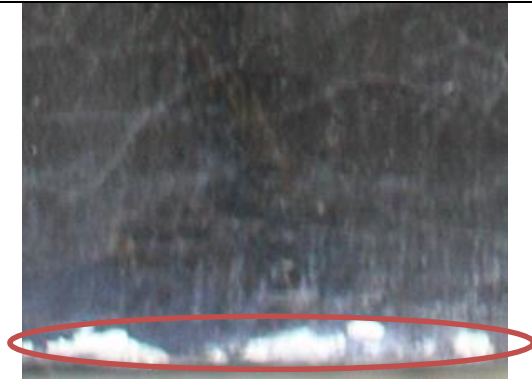
2.3.c

Lagunas en las orillas del bastidor.

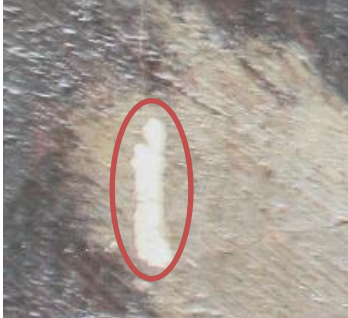
| SECTOR | DETALLES | |
|---|--|---|
| | Laguna alargada | Manchas translucidas superficiales |

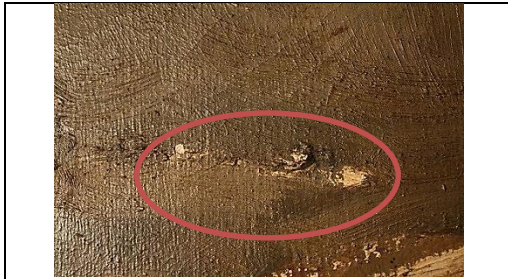
Fig.11 Se logra identificar el trazo y los sectores con relieve de pintura. 2mm

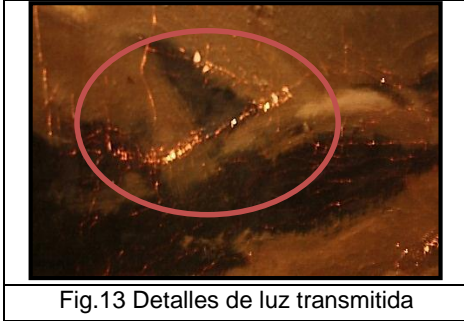
Fig.13 Detalles de luz transmitida

Producto del estado de conservación de la obra, se logran identificar sectores donde la luz puede atravesar la capa pictórica; constatándose grietas y faltantes de capa de preparación.

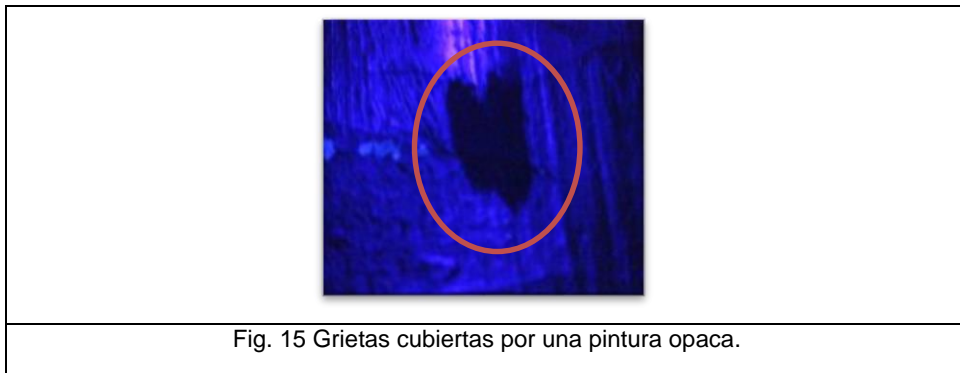
Fig. 15 Grietas cubiertas por una pintura opaca.

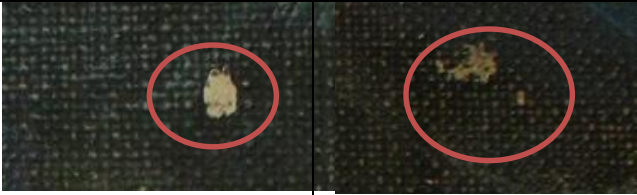
| | Desgastes en la capa pictórica y de preparación | Mancha de pintura sobre la capa pictórica |

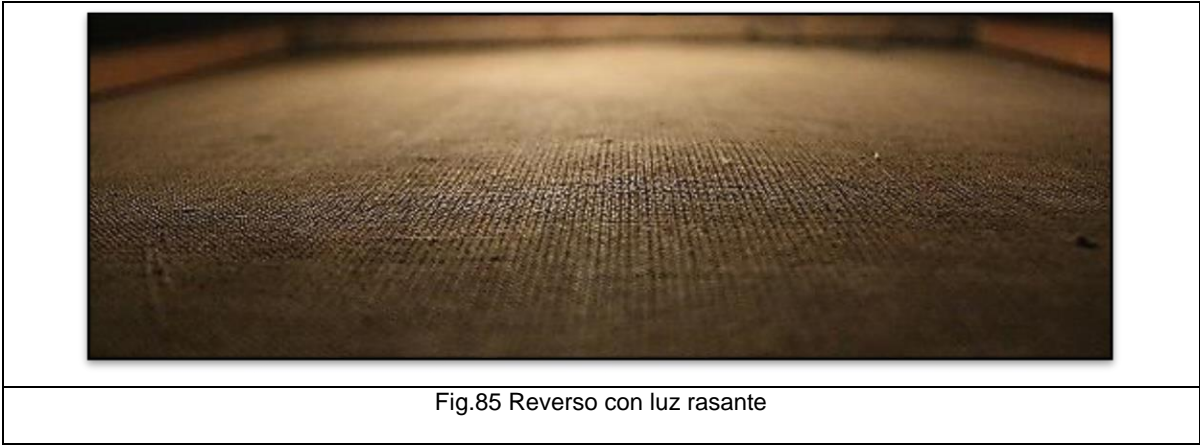
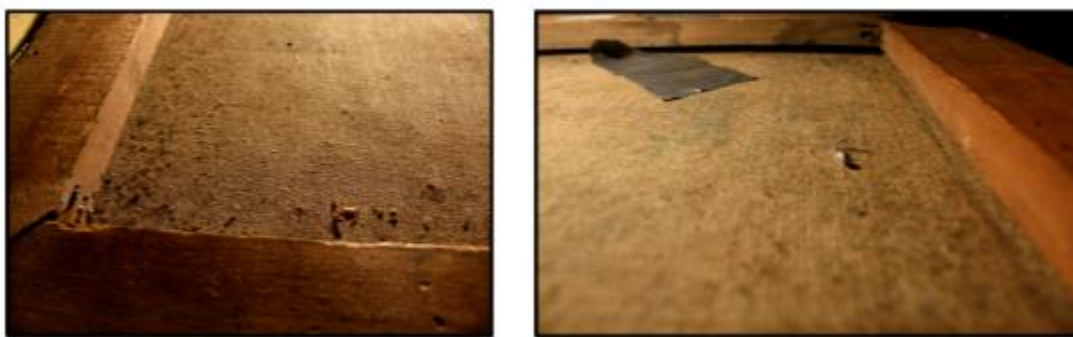
Al reverso de la obra, la luz rasante no identificó daños, sólo se lograron observar partículas de polvo y algunos rastros de suciedad en el bastidor.

Fig.86 Detalles de partículas de polvo observadas con la luz rasante en la parte trasera del bastidor.

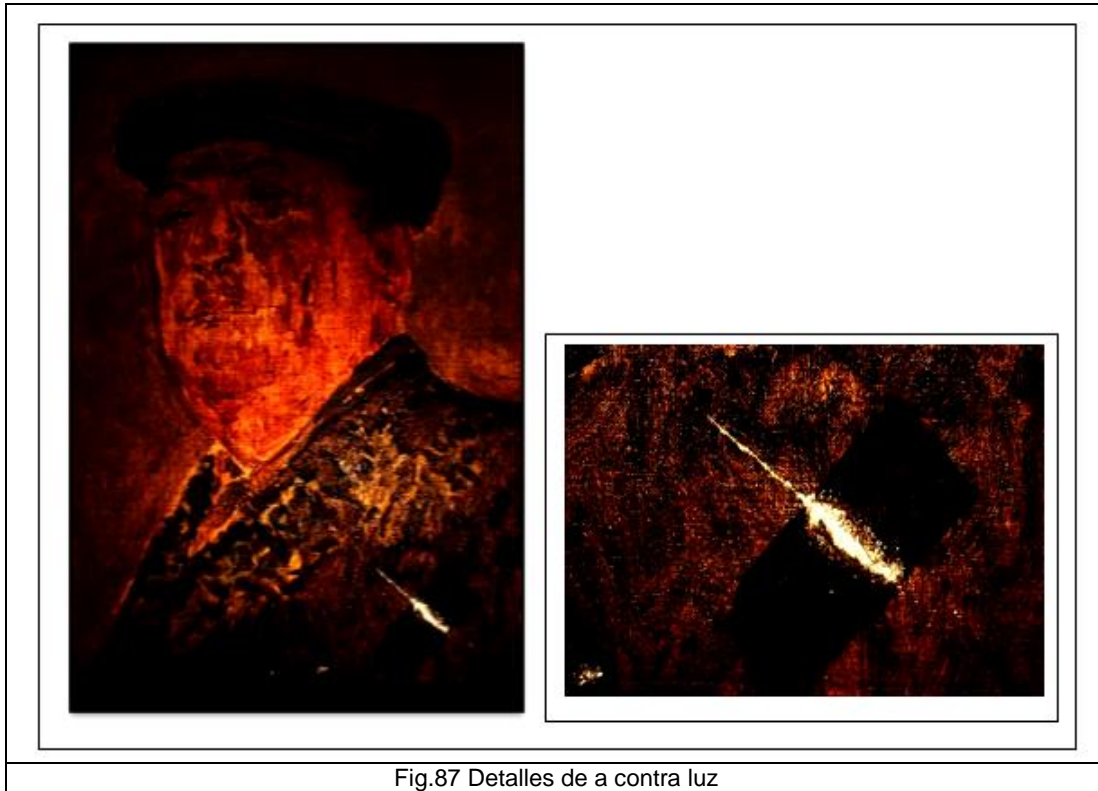
La iluminación a con luz transmitida, determinó los sectores con ausencia de capa pictórica y aquellos que no presentaban pinceladas texturizadas. También se lograron observar detalladamente los daños ocasionados por cortes.

Fig.87 Detalles de a contra luz

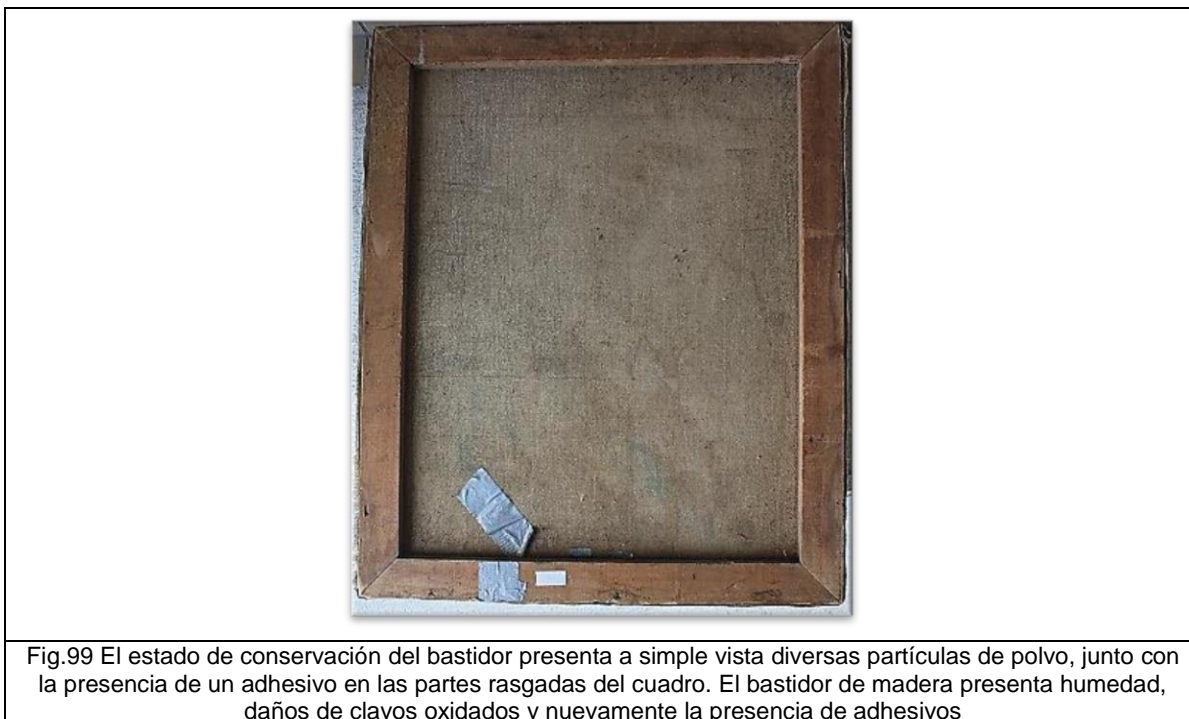
Los daños más considerables en la obra , son la acumulación de partículas de polvo, pero sobre todo, llama la atención el adhesivo de alta densidad que sostiene el rasgado de la tela, produciéndose un doble efecto entre la acumulación de suciedad polvorienta junto con su adhesión a la tela.

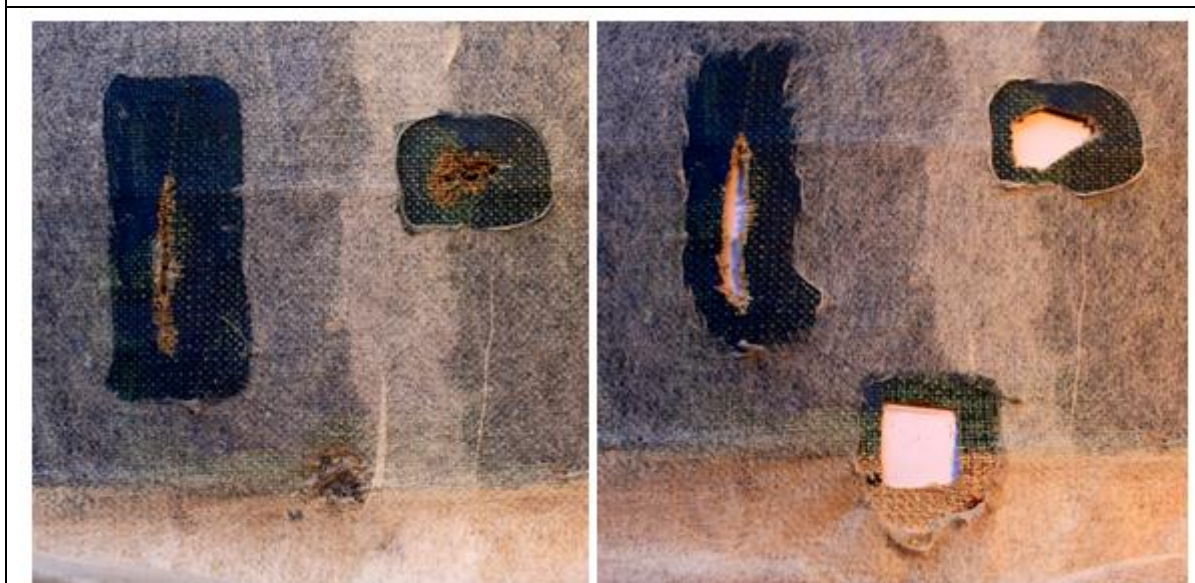
Fig.102 Distintos daños y su posterior limpieza

Los daños fueron tratados con bisturí extrayendo toda la orilla que poseía hilos quemados, preparando así la superficie para su posterior restauración.
