Memoria para optar al Título Profesional de Arquitecto

RECUPERACIÓN MONUMENTO NACIONAL PARA OFICINAS MINVU Y SERVIU DE VALPARAÍSO ESCUELA RAMÓN BARROS LUCO, EL ALMENDRAL

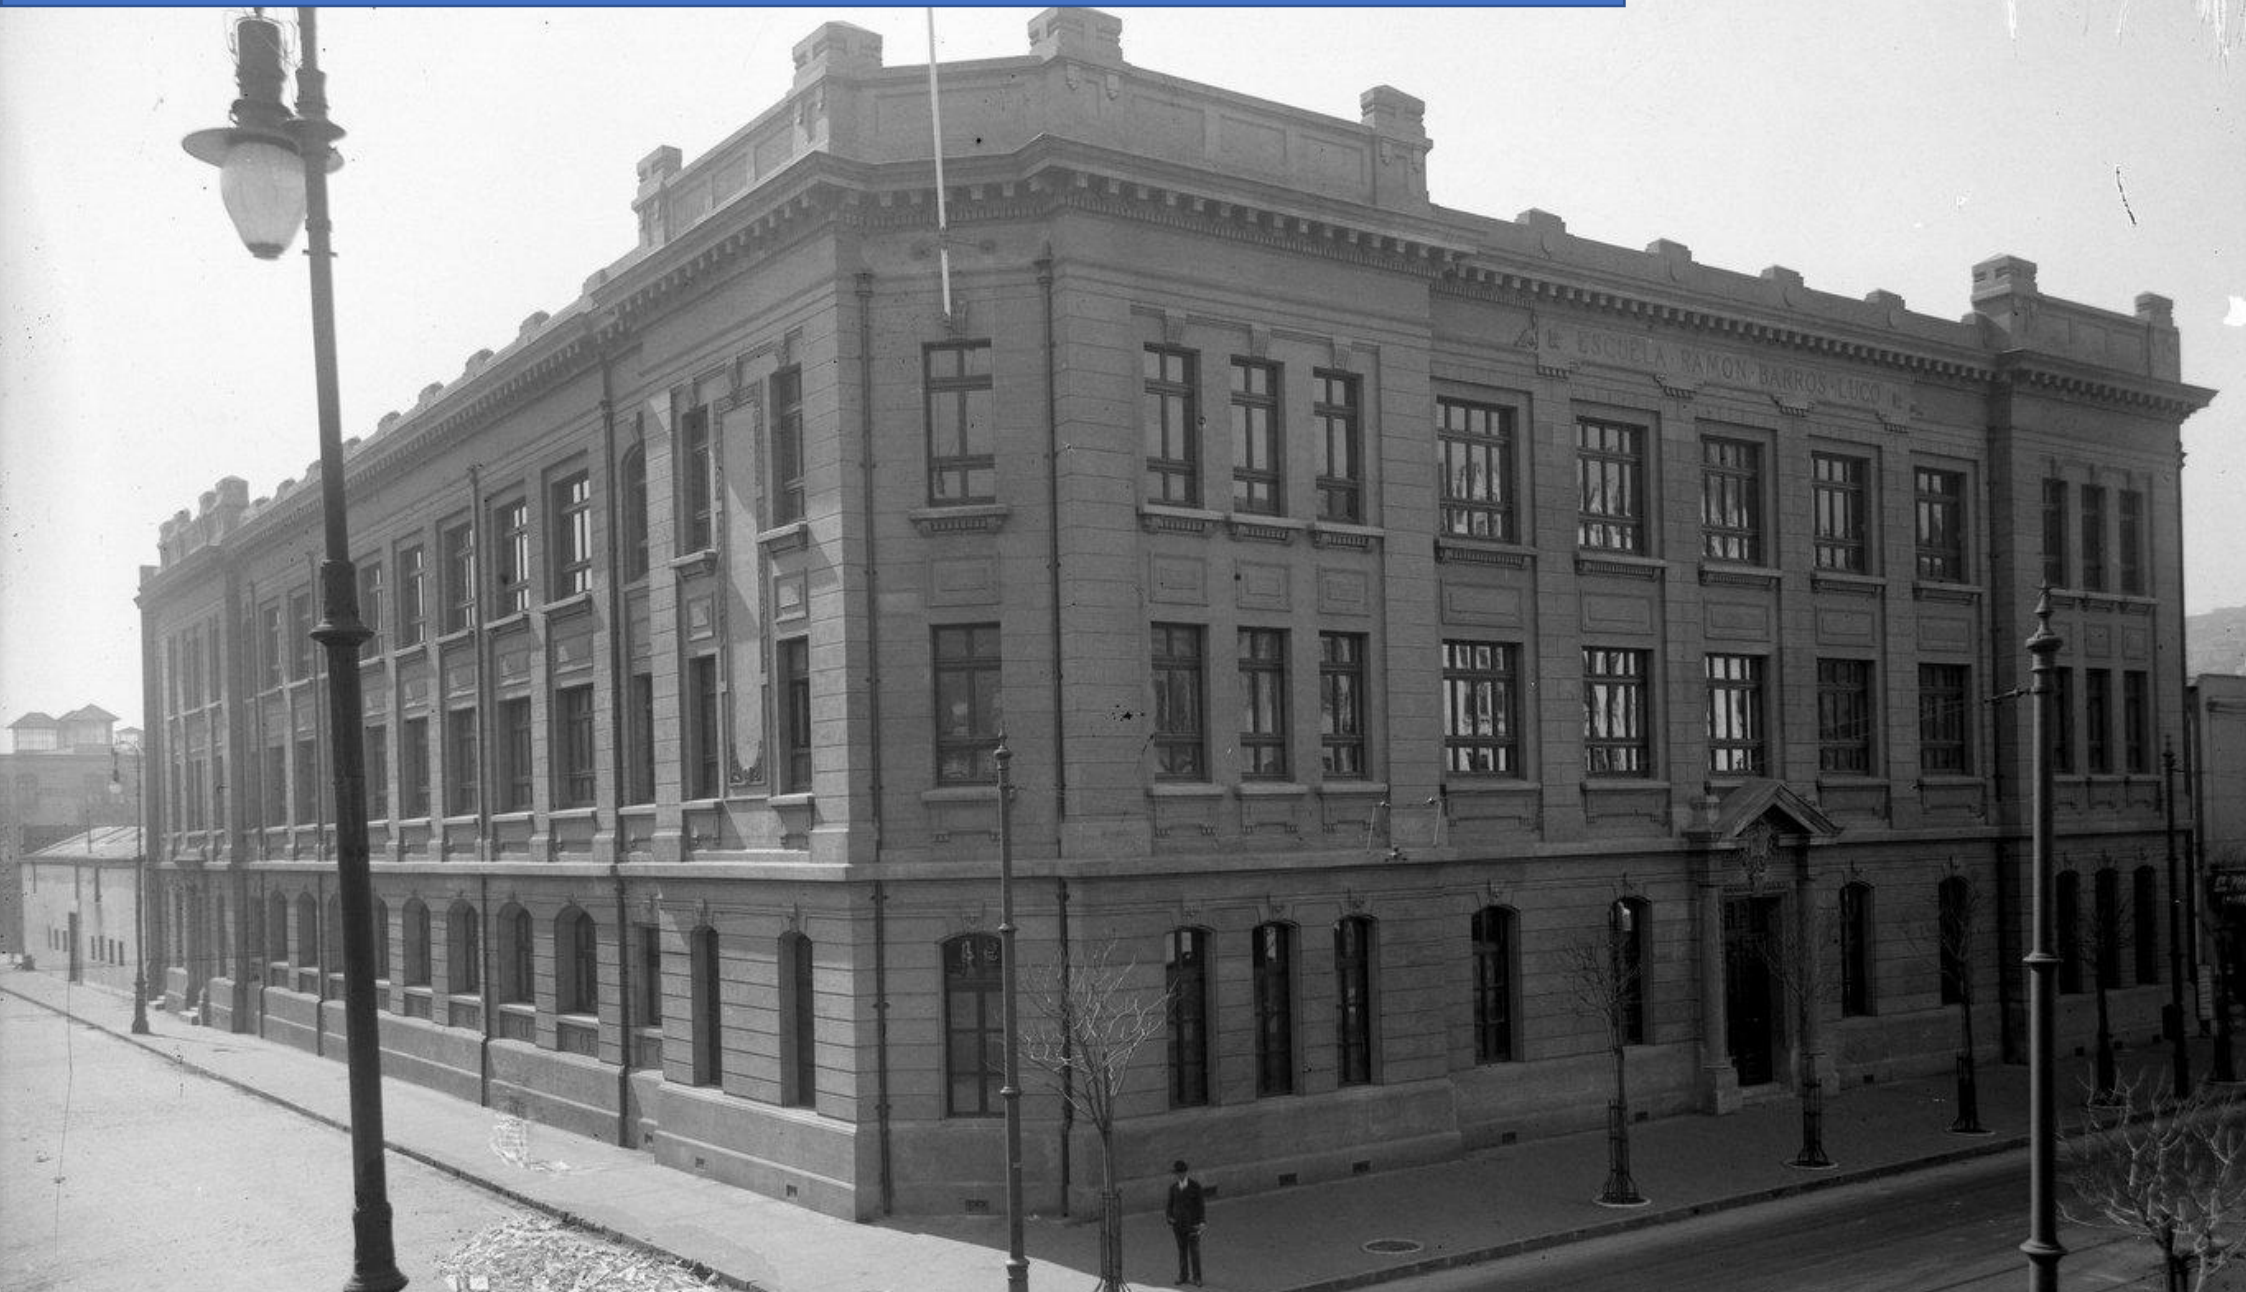
CAPÍTULO 1: INTRODUCCIÓN

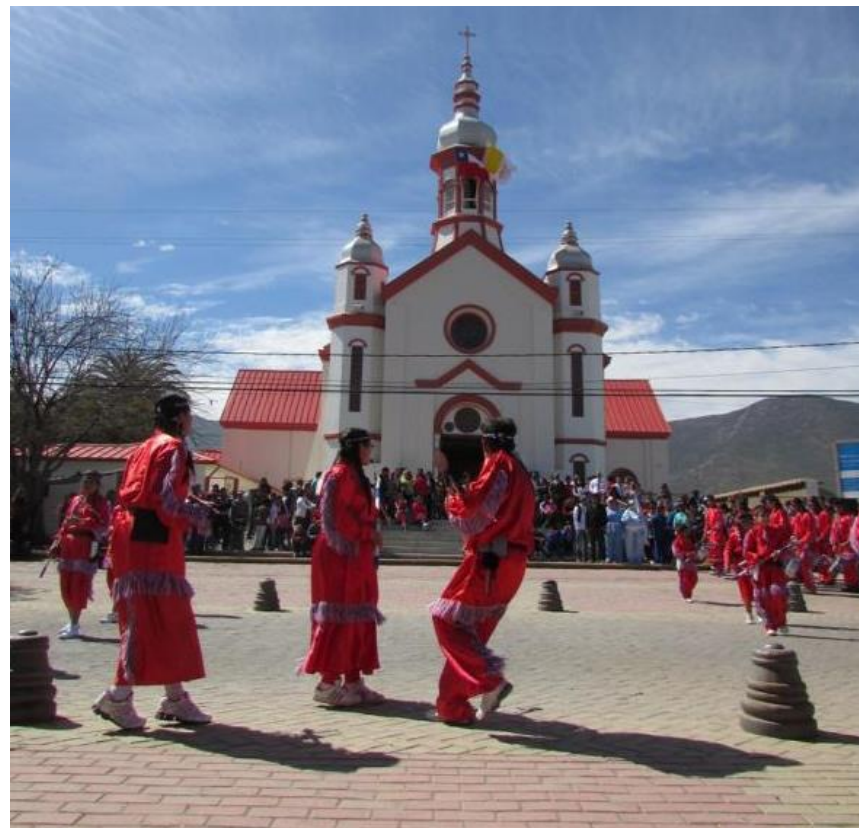
Figura. 1 Fiesta Chica frente a explanada de Iglesia "El Niño Dios de Sotaquí". Iglesia Restaurada por Atelier Consultores, oficina donde realicé la Práctica Profesional.

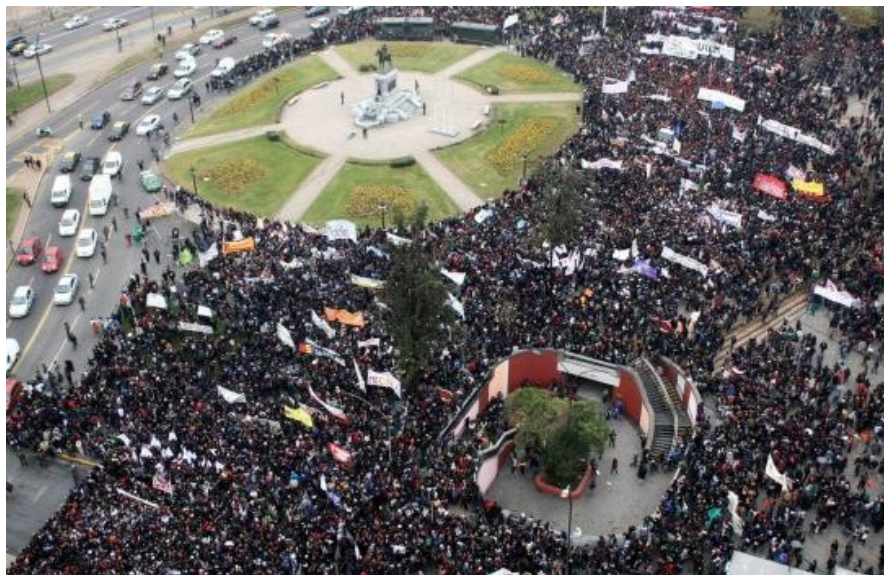
Figura. 5 Santiago, 30 junio 2011. Más de 50 mil personas, entre estudiantes universitarios y secundarios, iniciaron la marcha en defensa por la Educación Pública, desde el sector de Plaza Italia. Ejemplo de como las centralidades históricas son lugares comunes, convocantes políticos y significativos. / Fuente: <http://laalameda.cl>

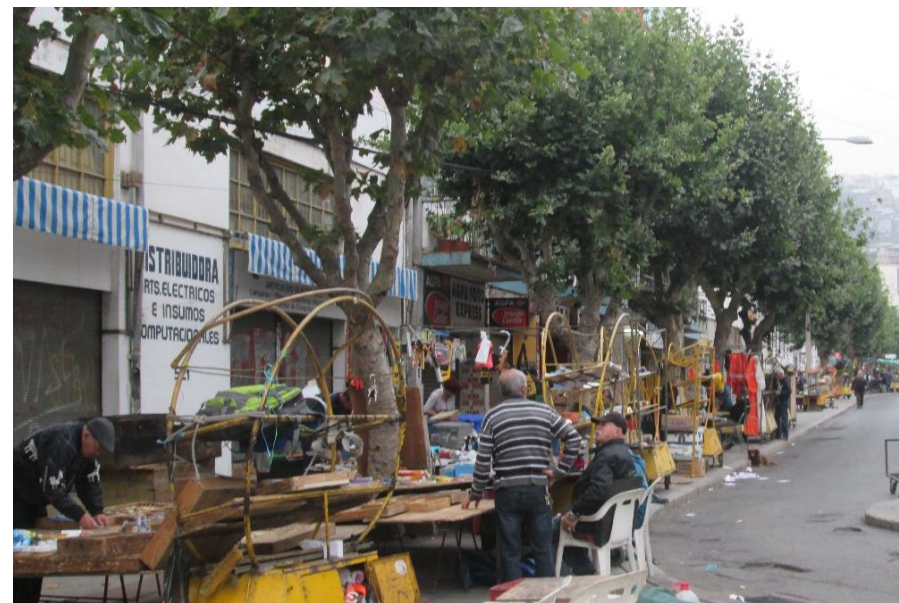
Figura. 6 Calle Uruguay Valparaíso, ocupación informal de los espacios públicos. / Fuente: Elaboración propia

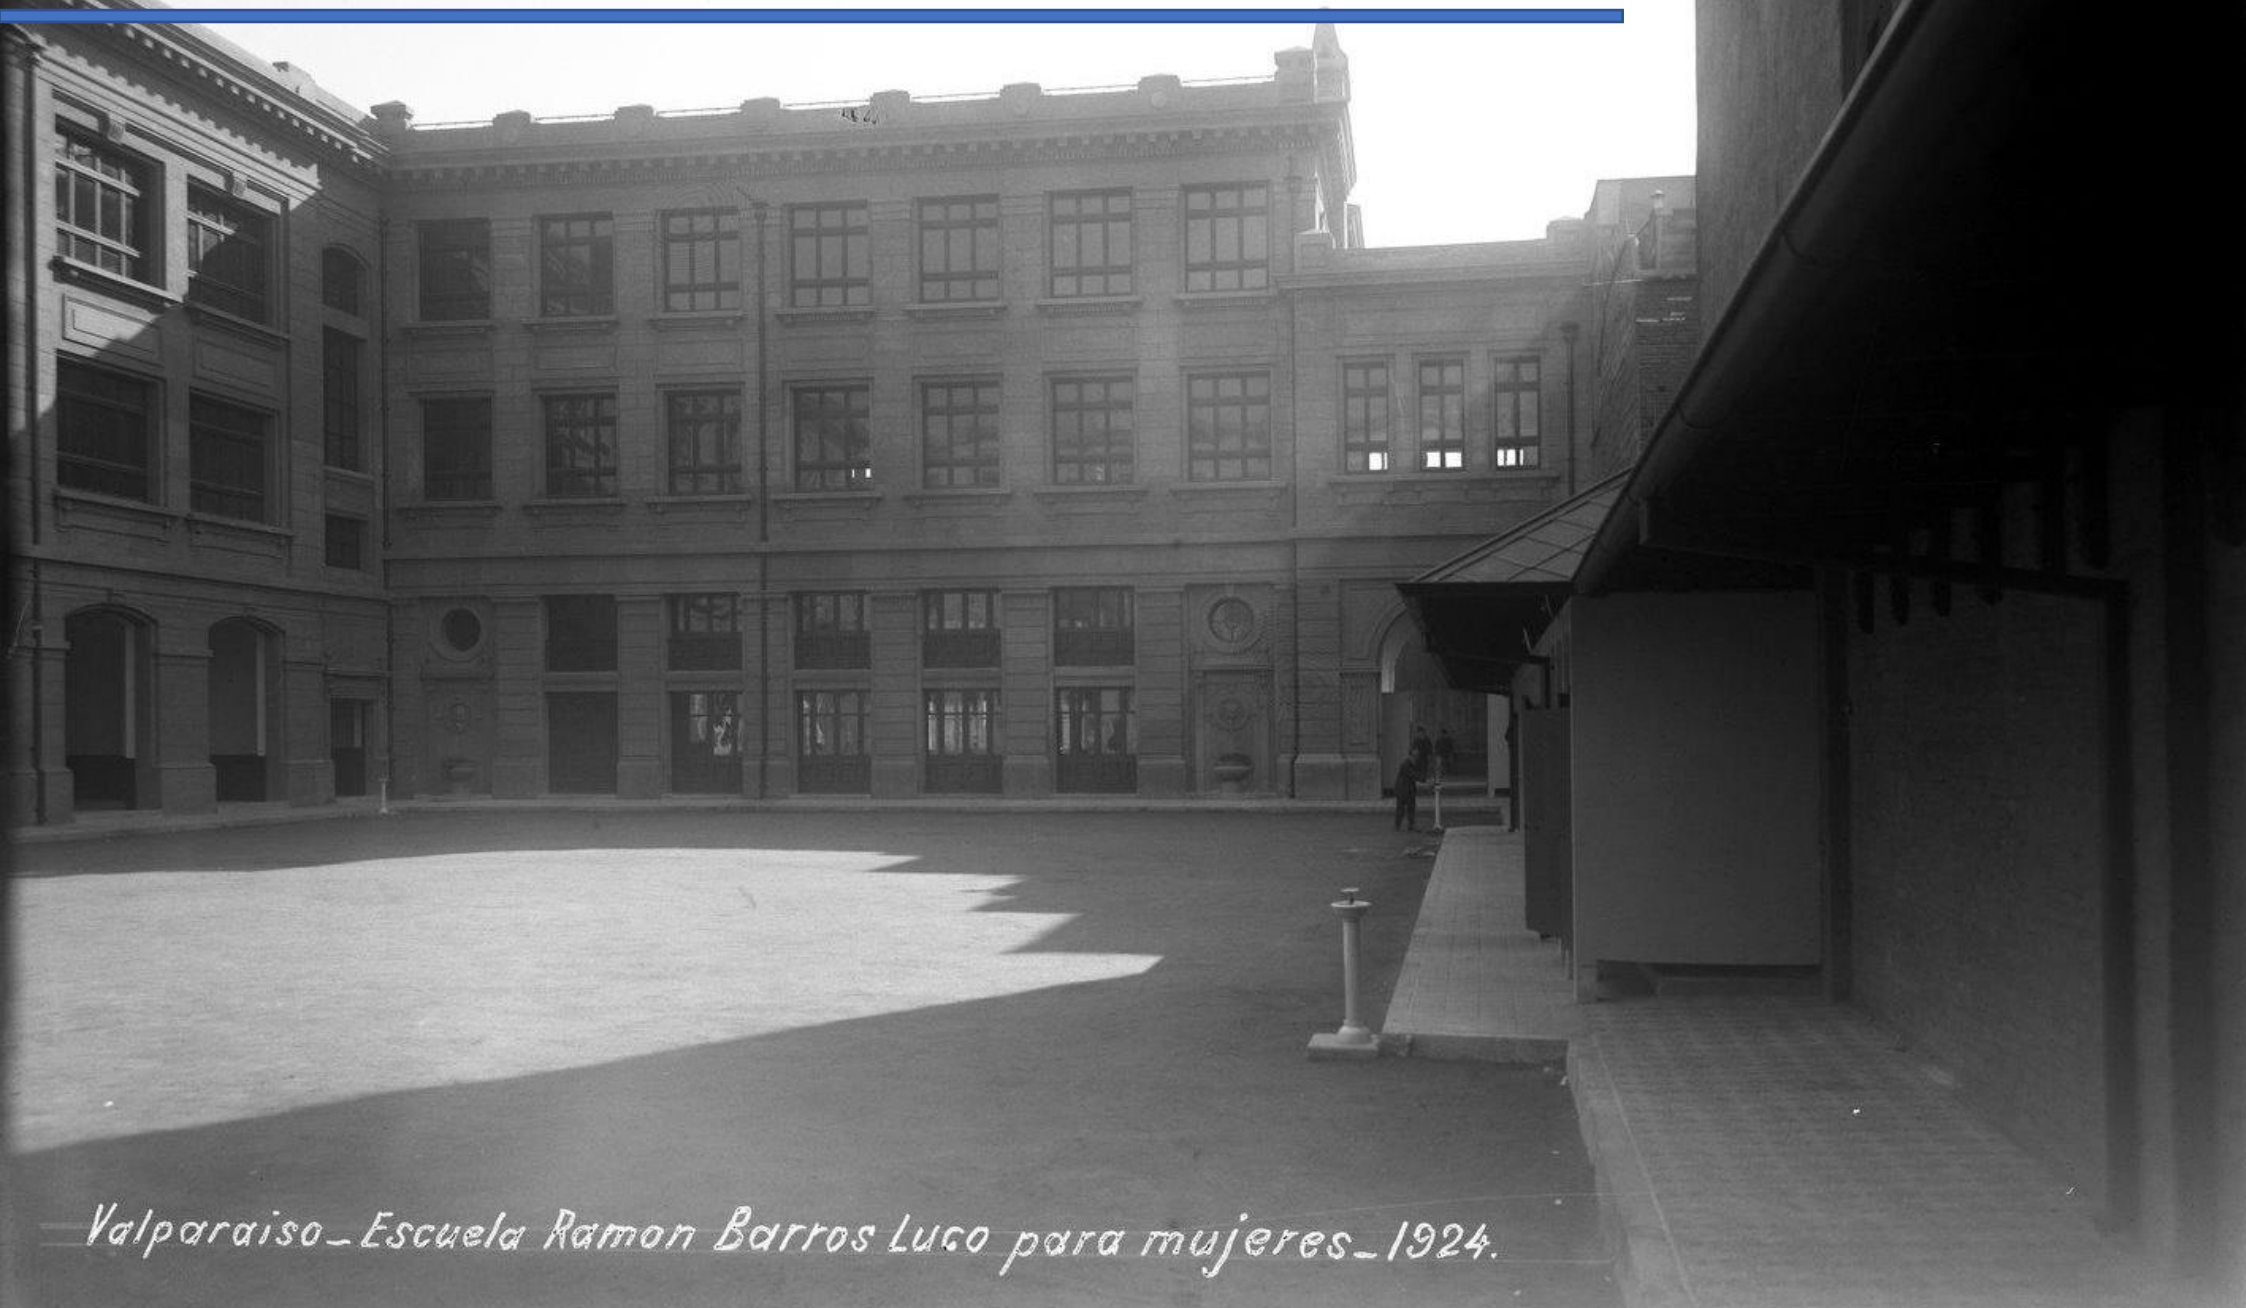
Valparaíso - Escuela Ramon Barros Luco para mujeres - 1924.

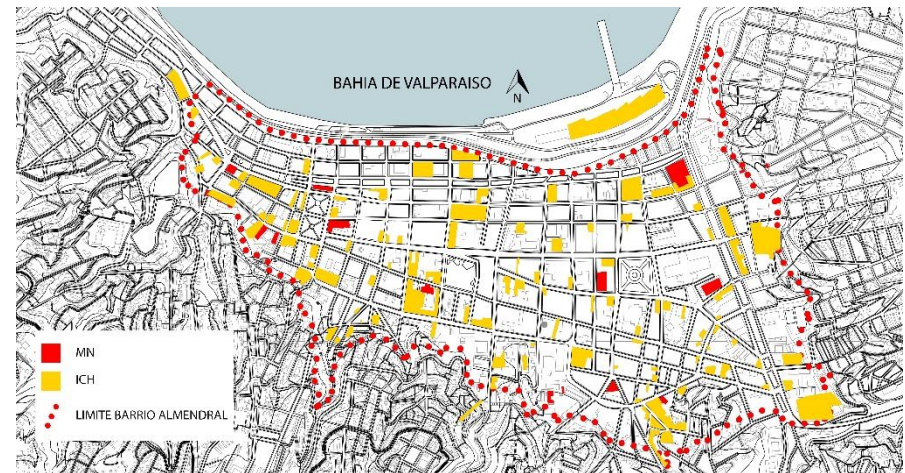
Figura. 17 Barrio el Almendral, Inmuebles de Conservación Histórica y Monumentos Históricos. / Fuente: Elaboración propia

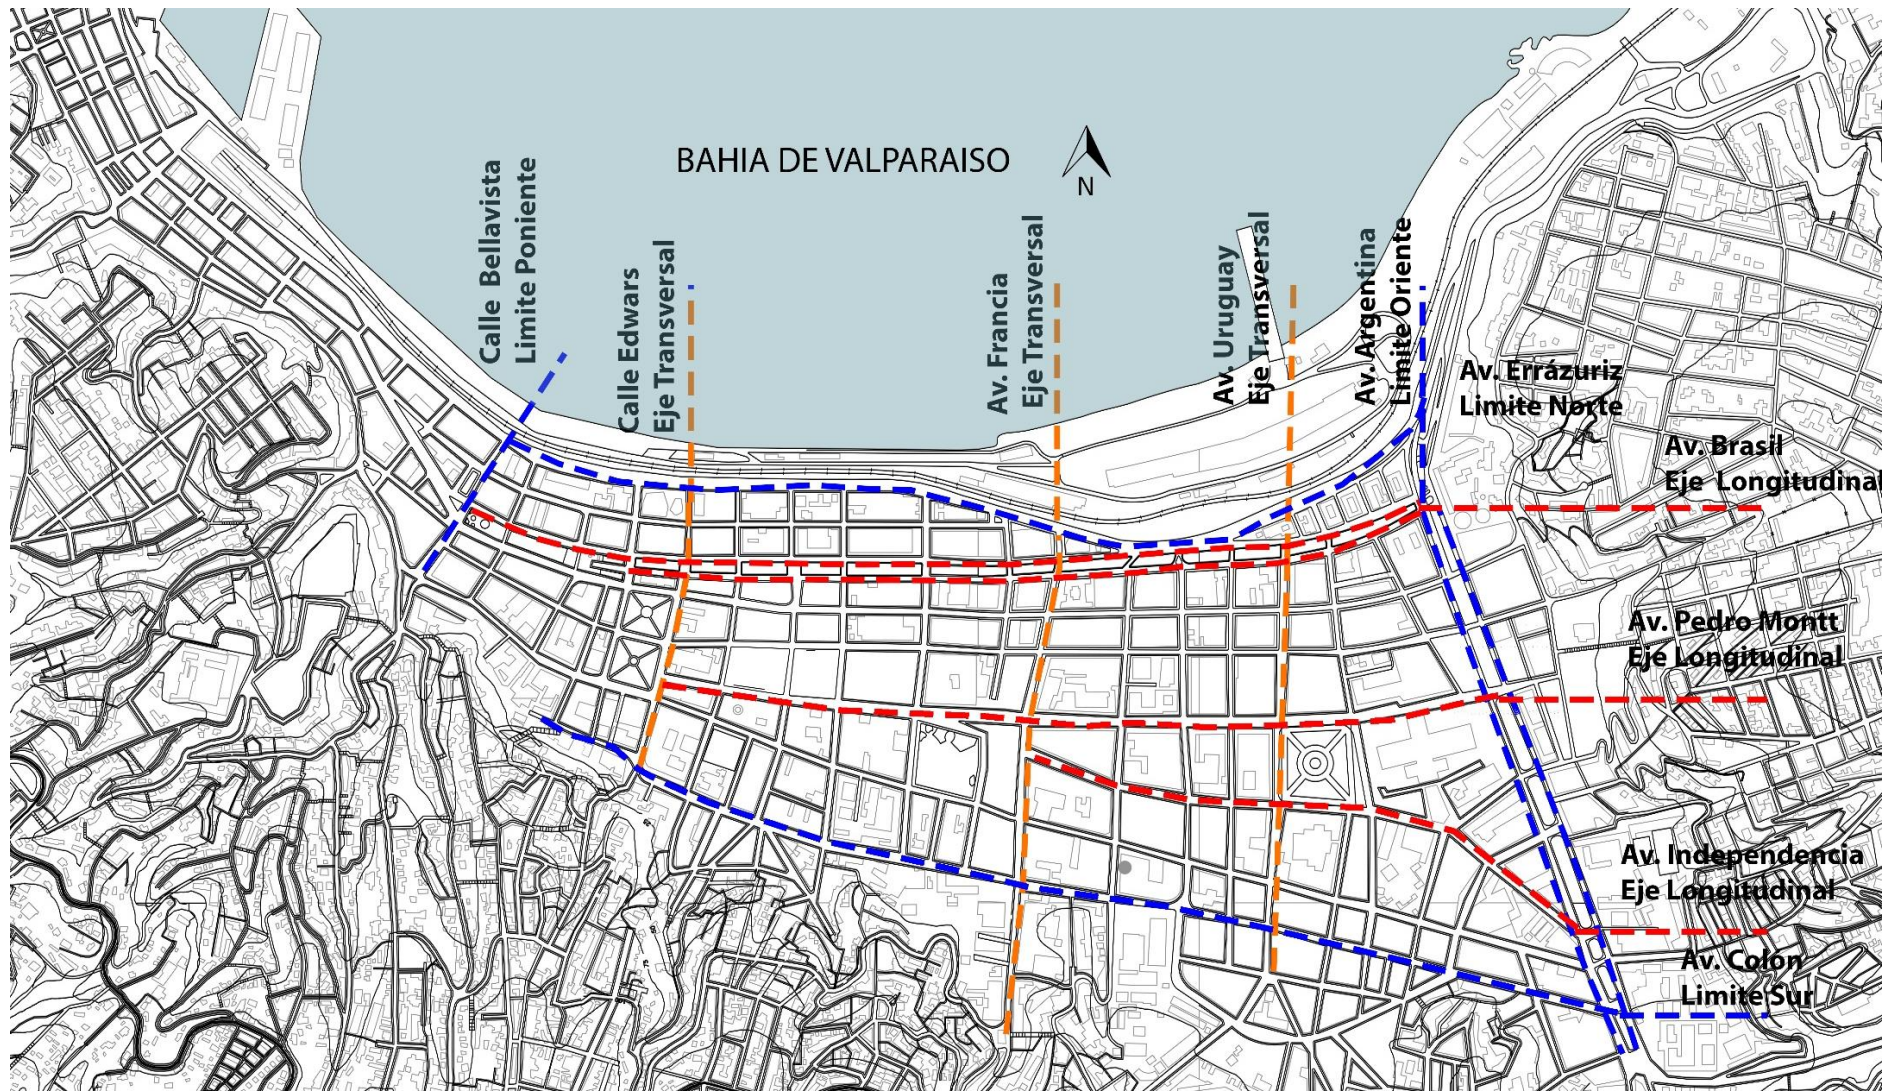
Figura. 19 Principales Ejes del Barrio el Almendral

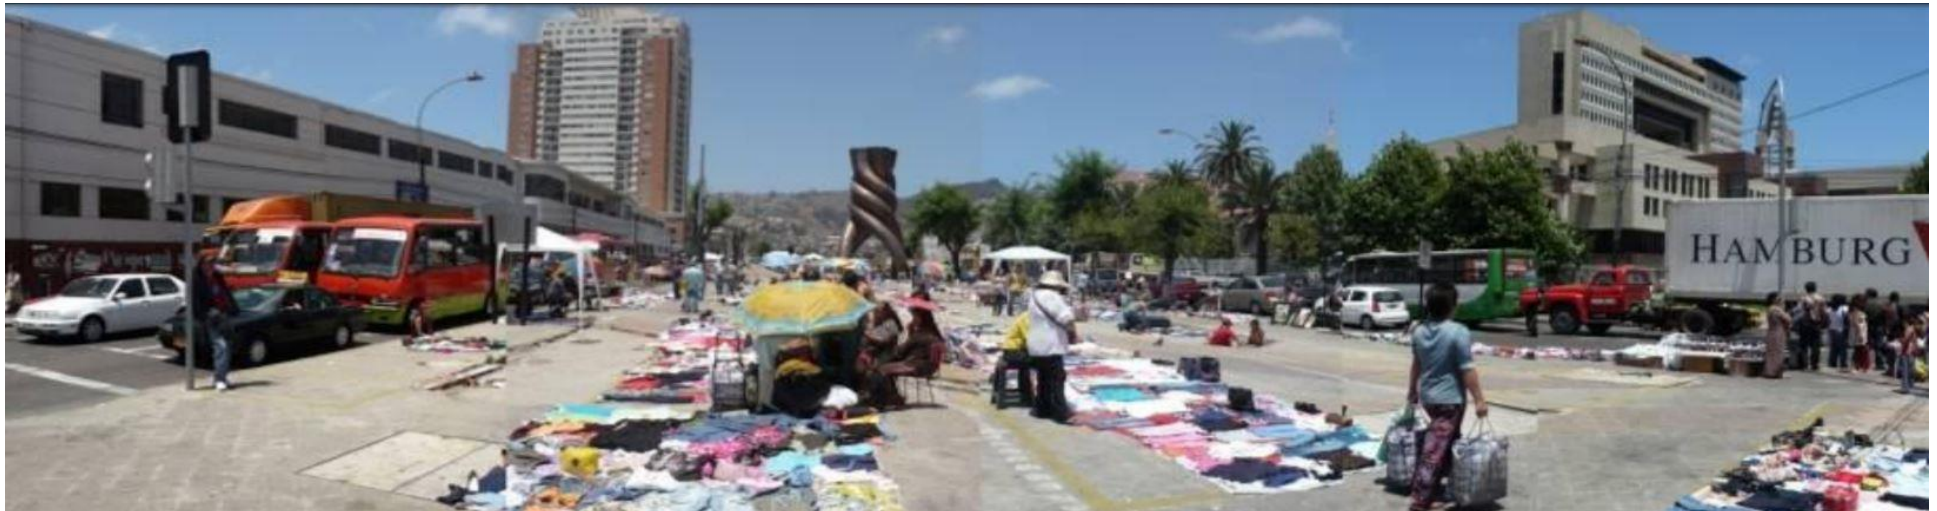
Figura. 20 Vista panorámica de ocupación del espacio público en Avenida Argentina. / Fuente: <http://www.cchc.cl>

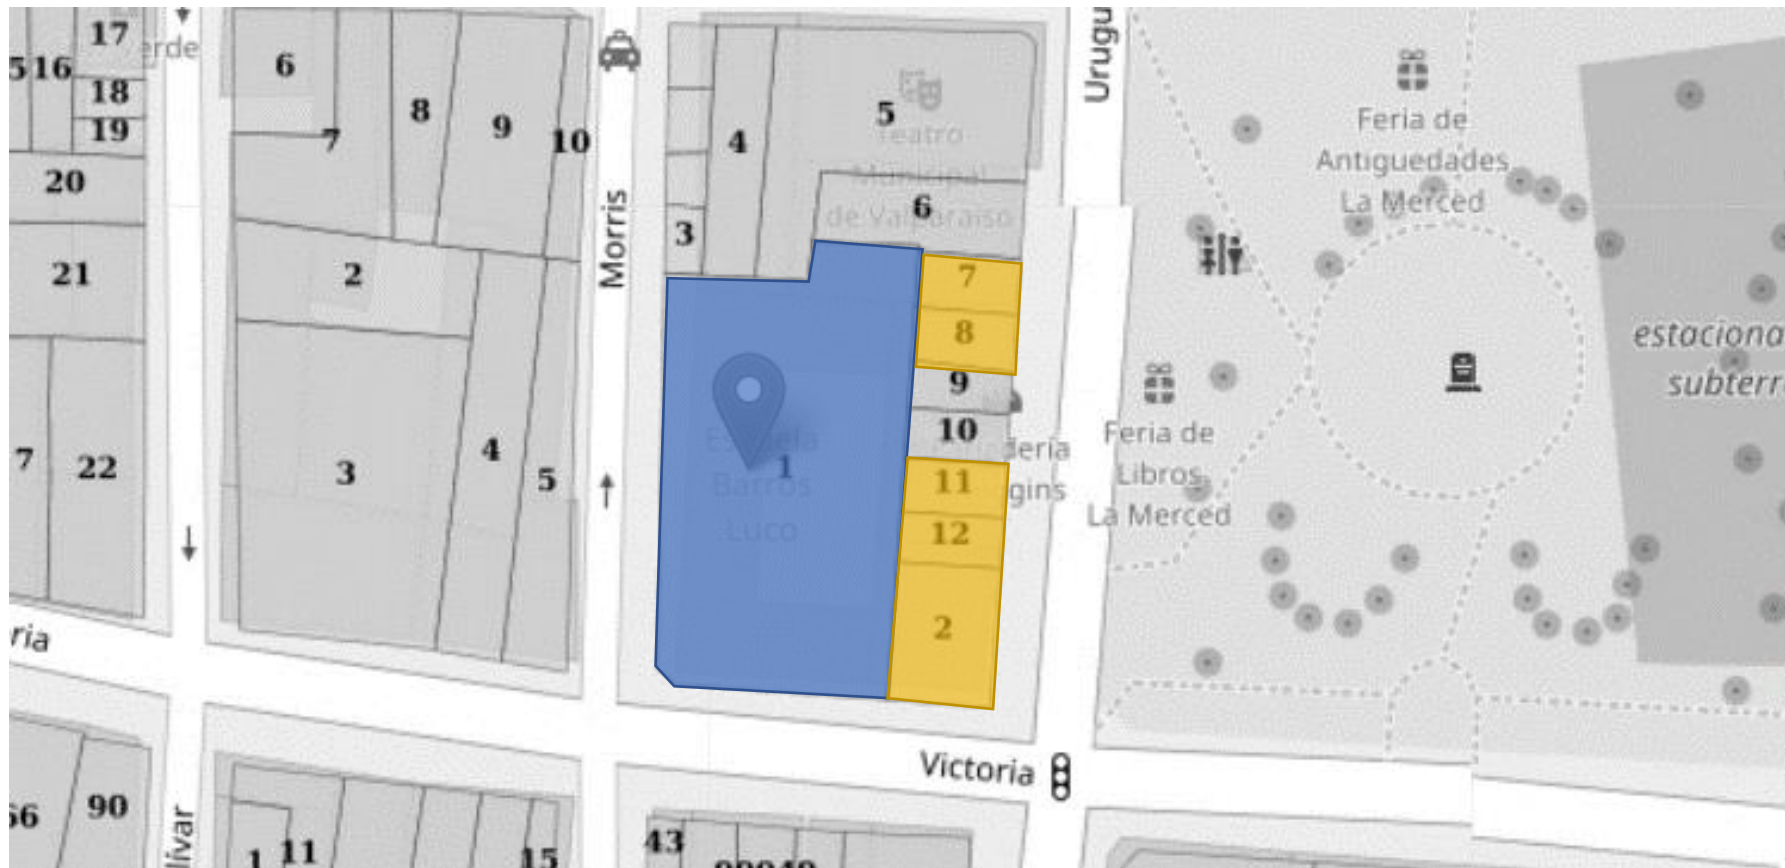
Figura. 24 Plano de roles en el sector. Marcado en azul el predio de la Escuela, en amarillo predios aledaños considerados.

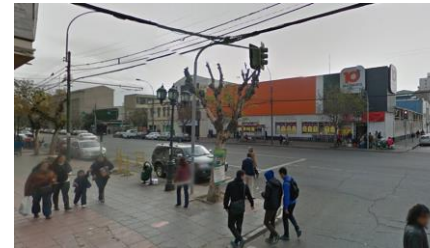
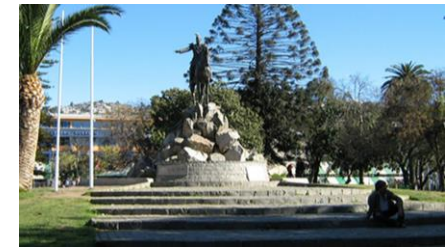
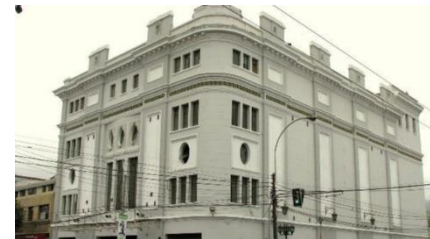
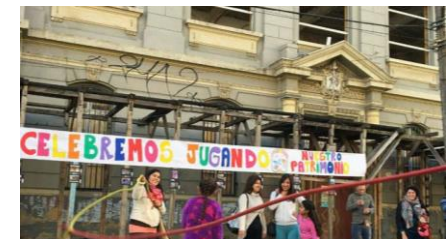
Figura. 32 Aspectos positivos: Cercanía a equipamiento, servicios y áreas verdes, Cercano a otros inmuebles patrimoniales, interés de la comunidad por recuperar la escuela.

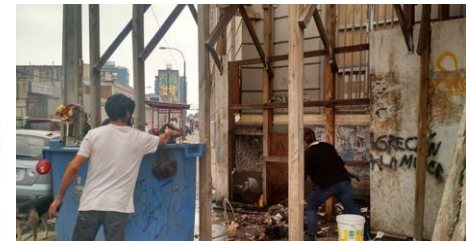
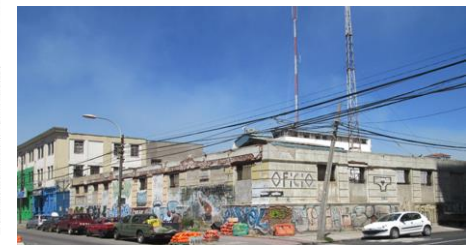
Figura. 33 Problemas: Delincuencia, proliferación de micro basurales, deterioro y abandono del patrimonio construido.

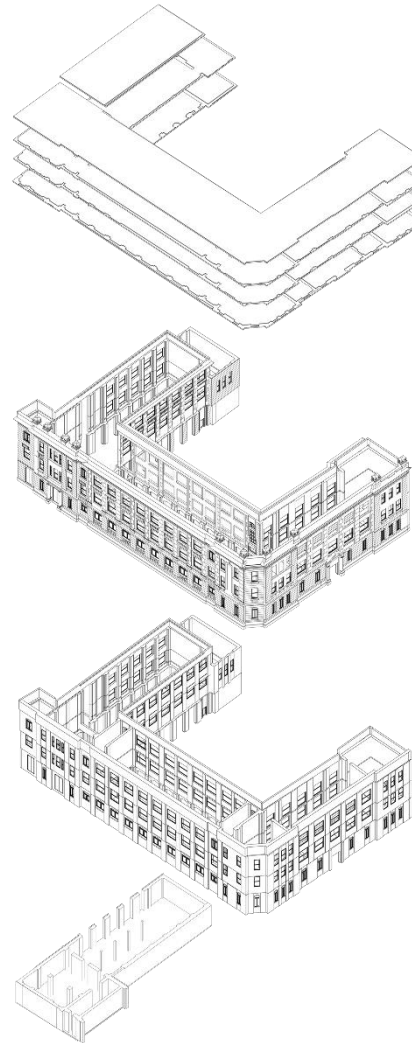
Figura. 34 Modelo explotado del inmueble que permite ver su estructura, revestimiento y losas.

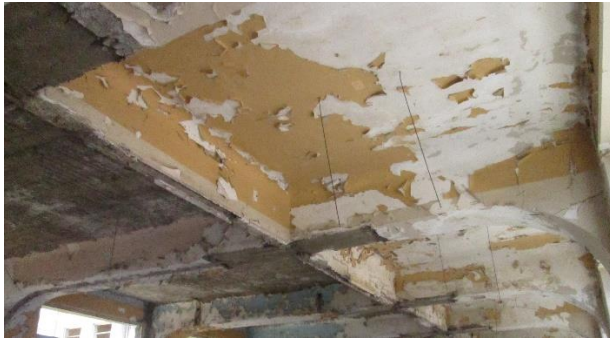
Figura. 35 Daños losa tercer piso

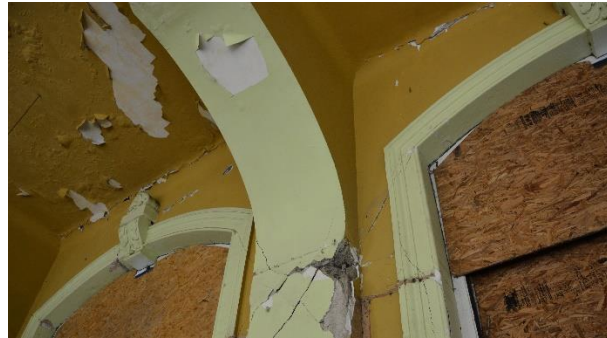
Figura. 36 Daños en unión de vigas con muro

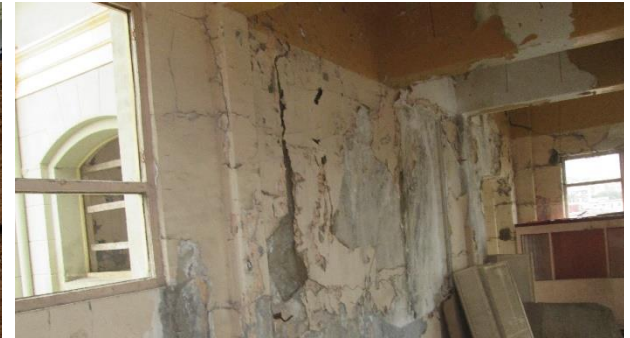
Figura. 37 Daños muro tercer piso

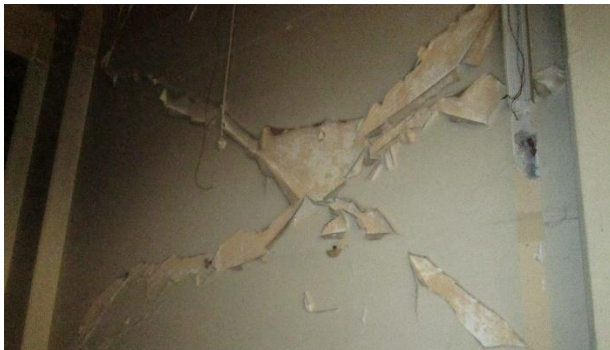
Figura. 38 Ejemplo de grietas en x con perdidas de estuco

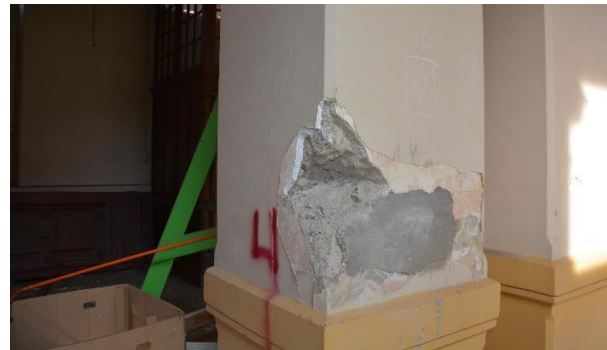
Figura. 39 Perdida de material en pilar

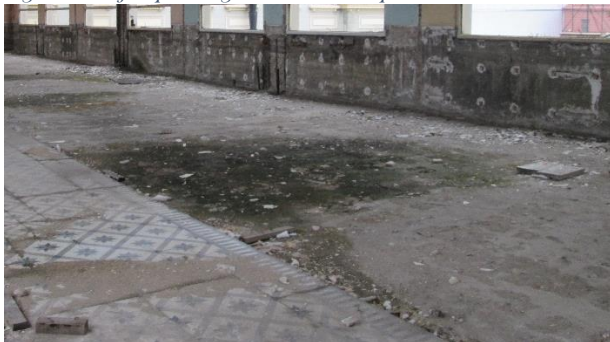
Figura. 41 Daños en pisos tercer piso

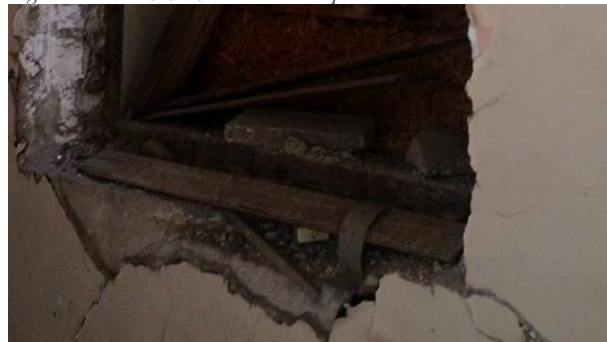
Figura. 42 Daños en vanos de ventanas

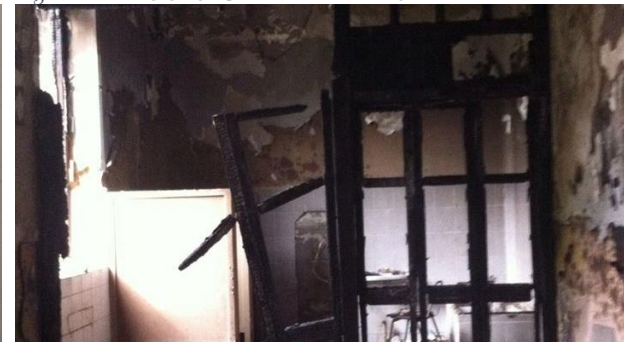
Figura. 43 Daños por incendios en primer piso
