PROYECTO DE
CONSERVACIÓN
IGLESIA DE

LLAU LLAO

PATRIMONIO
VIVO DE
CHILOÉ

POSTGRADO
FAU UNIVERSIDAD DE CHILE

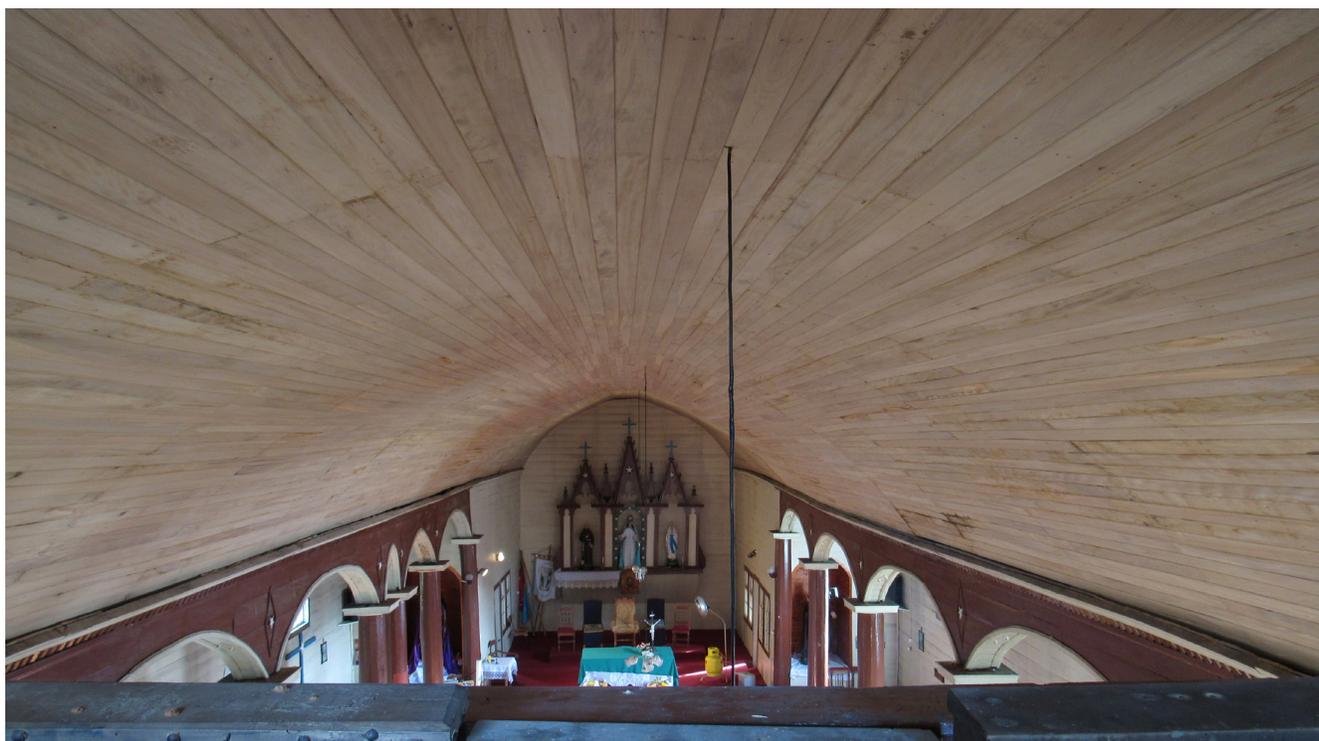
Vista desde el coro hacia el altar mayor. Se aprecian las deformaciones de la bóveda, aparentemente de cañón corrido rebajado. Fotografía del autor.

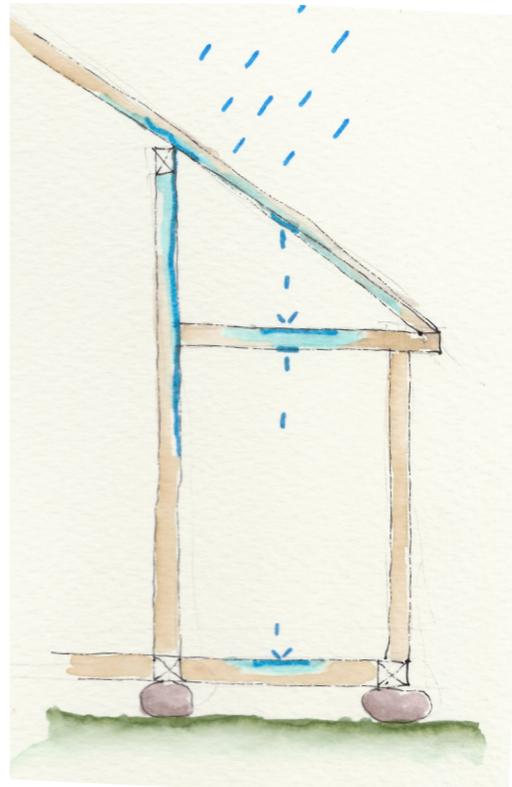
a poco, y si no son tratadas a tiempo, pueden generar la pudrición en paralelo de elementos de distintos niveles y grupos estructurales. A través del escurrimiento, se genera lo que podríamos llamar “deterioro descendente”, en que el agua afecta primero las estructuras de techo, expuestas al clima, como revestimiento de techo y tijerales, para caer por escurrimiento a pilares, envigados de cielo, revestimiento de cielos, llegando incluso a generar deterioros en revestimiento de piso y envigado de piso, como se explica en el siguiente esquema.

Esquema deterioro por humedad descendente. Elaboración propia.

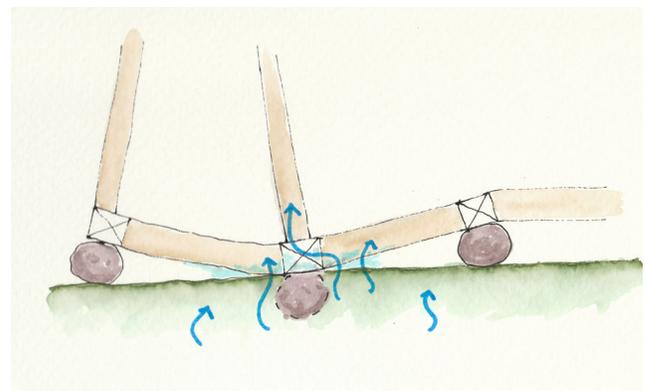
El segundo factor de deterioro tiene que ver con las características estructurales propias de la tipología, principalmente en el sistema de fundaciones aisladas simplemente apoyadas en el terreno natural. Este sistema, si bien busca mantener los envigados lo suficientemente alejados de la tierra para permitir su ventilación, suelen presentar asentamientos diferenciados, ya que la calidad de los terrenos donde se emplazan las iglesias, generalmente muy cercano a la costa, son arenosos, con gran cantidad de materia orgánica, y con la napa freática a muy poca profundidad.

Esquema asentamientos y humedad ascendente. Elaboración propia.

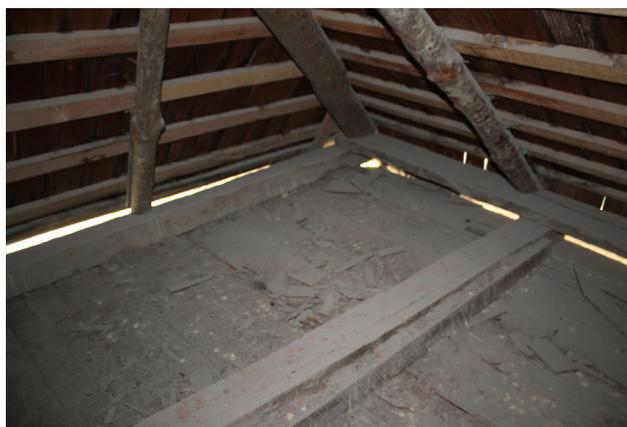
Pese a encontrarse en la misma situación que el cielo de las naves laterales, el grado de deterioro es grave, presentando avanzado y generalizado ataque xilófago, además de grandes áreas de pudrición asociadas a goteras. El factor determinante, en este caso, ha sido la especie maderera menos resistente a los agentes de degradación: la tepa.

Desde arriba, se aprecia la profusa acción de insectos xilófagos y depósito de suciedad en los cielos de los recintos posteriores.

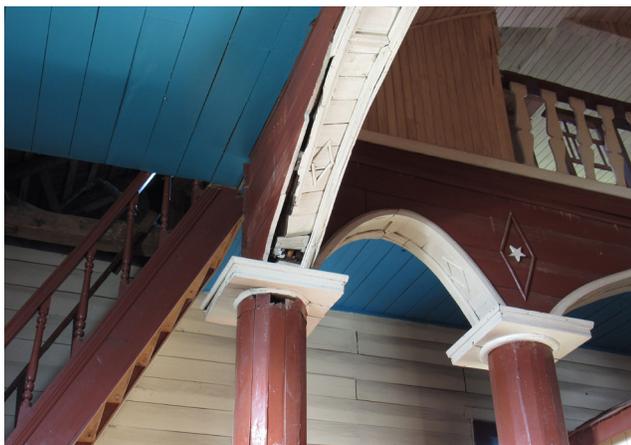
Intervención y pérdida de la sección de viga de amarre se refleja en deformación de la arcada, y consiguientes agrietamientos y pérdida de revestimientos.

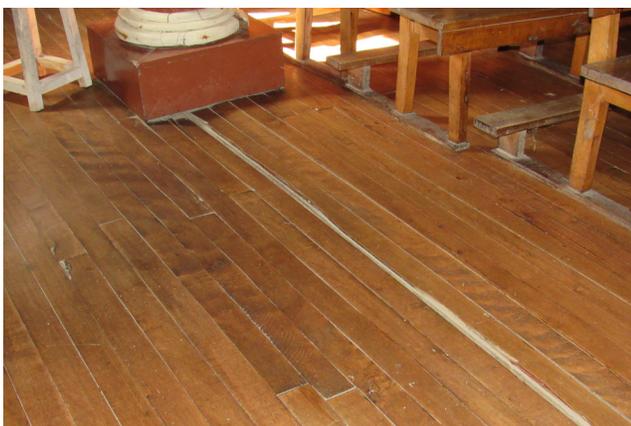
Separación de las tablas que evidencia asentamiento de la viga maestra bajo columnata.

Este asentamiento ha producido una deformación evidente, especialmente en la columnata izquierda, en la cual se mide un desfase máximo de 12,5 cm, como se indica en la imagen. Esta deformación separó el revestimiento del tabique de pórtico del tabique perimetral, generando una grieta. La forma de la grieta, nos indica que el movimiento es un desplazamiento desde abajo, hacia afuera, y no desde arriba hacia afuera, como suele ocurrir debido a la falta de arrostramiento transversal y esfuerzos de empuje por viento y sismo.

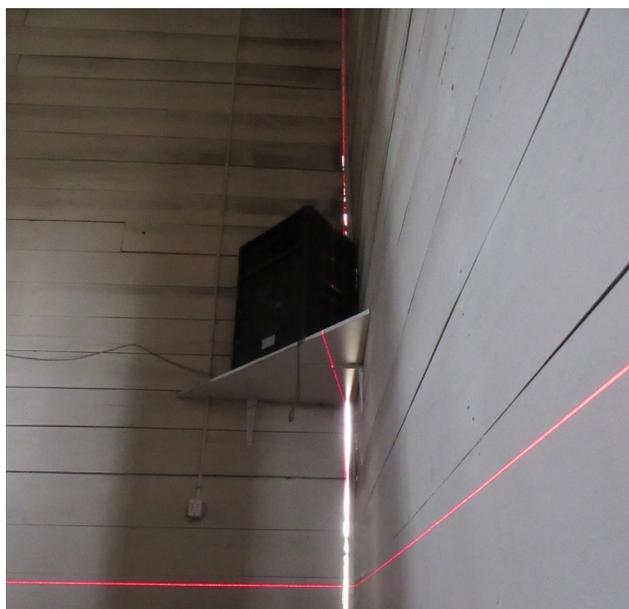
Agrietamiento entre tabique lateral izquierdo y tabique de pórtico.

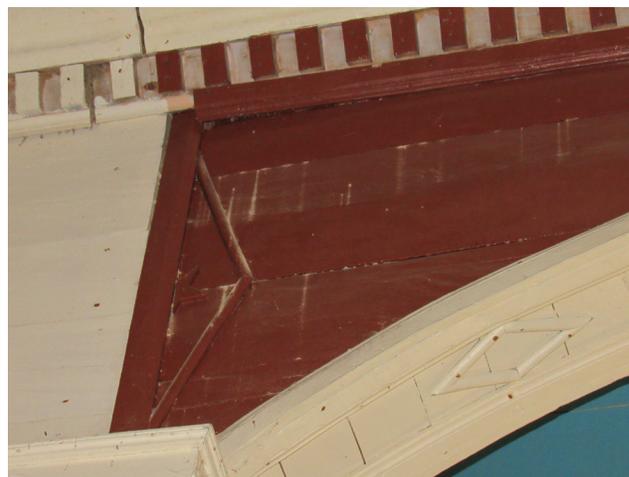
Evidencia de insectos xilófagos en revestimiento de arcadas interiores.

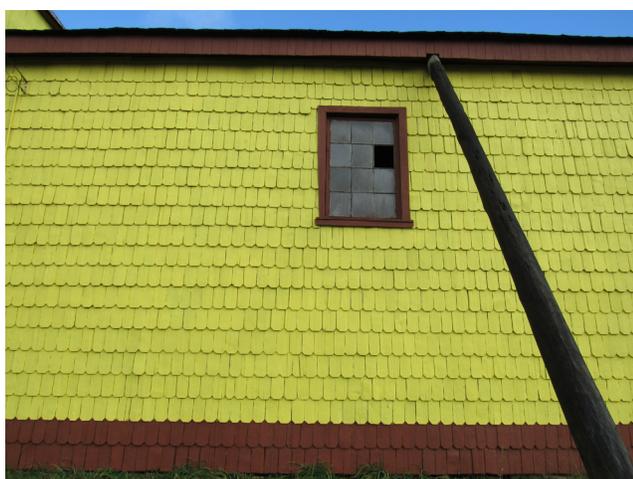
En el caso del tabique lateral derecho, cubierto con tejas, podemos observar que en general estas se encuentran en buen estado de conservación, sin embargo existen un porcentaje mínimo de pérdidas y rajaduras, correspondiente a daños de tipo mecánico, es decir, golpes de pelota o de pies, ya que los niños usualmente juegan alrededor del templo.

En general, las tejas se encuentran en buen estado. Fueron pintadas hace poco menos de 3 años.

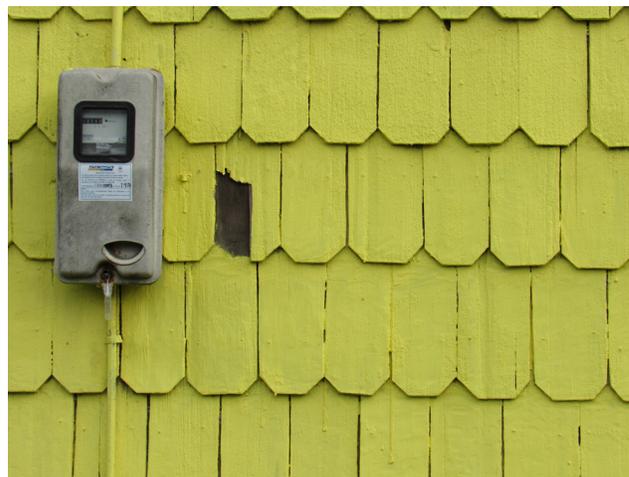
Erosión mecánica que genera caída de algunos elementos.

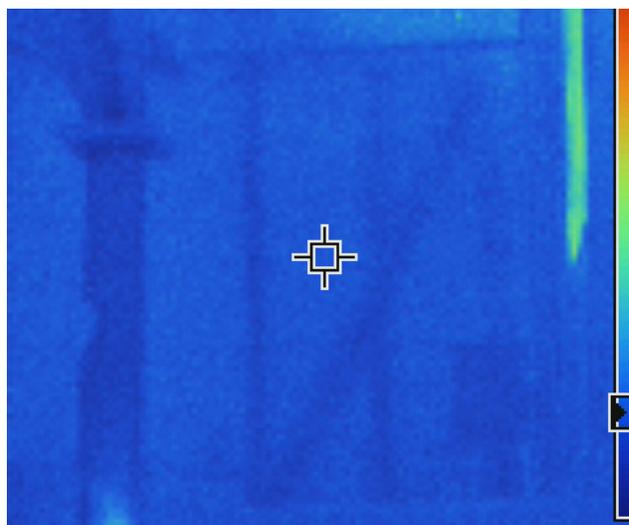
Termográfica permite corroborar existencia y continuidad de diagonales en la estructura.

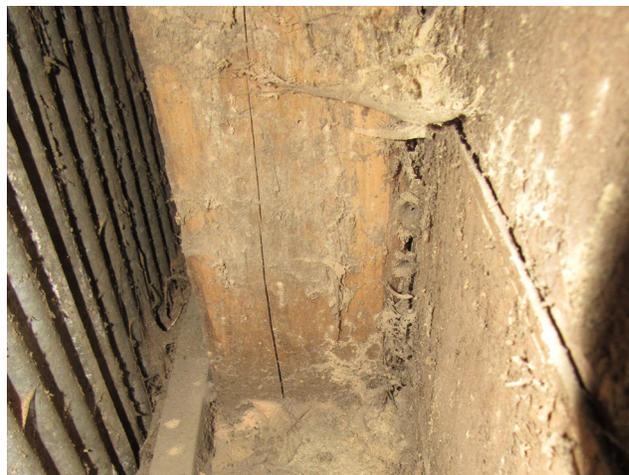
Según lo visto en inspección, los elementos serían de madera de coigüe, que en general se encuentra en buen estado. Algunos pies derechos, sin embargo, se ven afectados por insectos xilófagos en la parte baja, probablemente debido a la humedad que sube y contiene la viga maestra, sin embargo el grado de deterioro es leve y a nivel superficial.

Pies derechos de coigüe, en buen estado aparente.

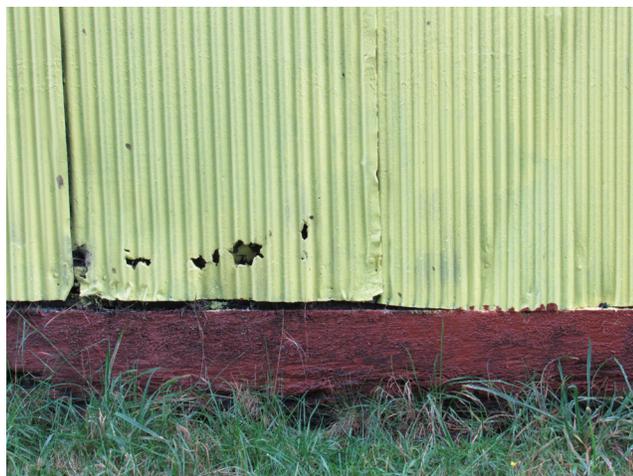
Corrosiones en la parte baja.

En general, el fierro galvanizado se encuentra en buen estado de conservación, mostrando sólo algunas señales de corrosión en los bordes inferiores, justamente donde se encuentra en contacto permanente con la humedad y vegetación, y donde aparentemente hubo alguna suerte de quiebre o doblado de la plancha. Además, se pueden ver algunos orificios donde se han perdido los clavos.

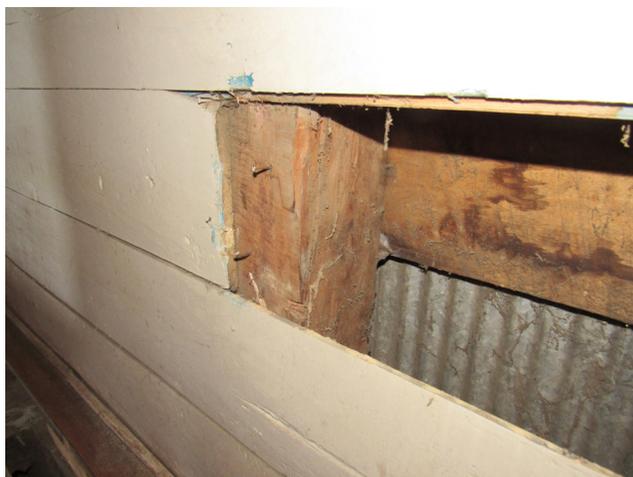
Existencia de tingle antiguo entre pies derechos y fierro galvanizado, el cual se encuentra humedecido debido a la condensación.

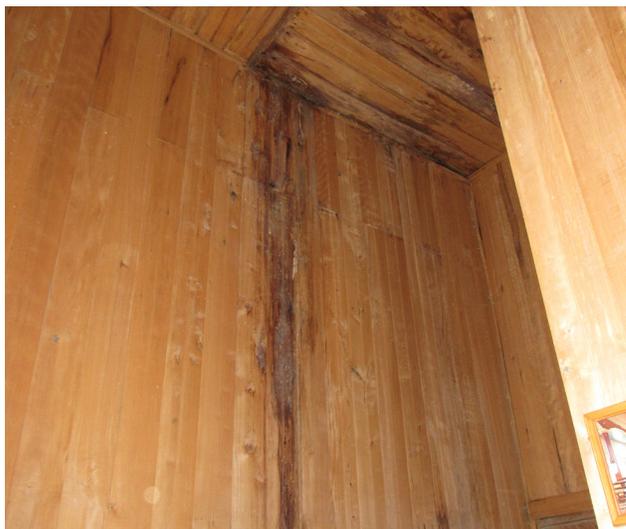
Lesiones de humedad y pudrición debido a las filtraciones provenientes desde la techumbre.

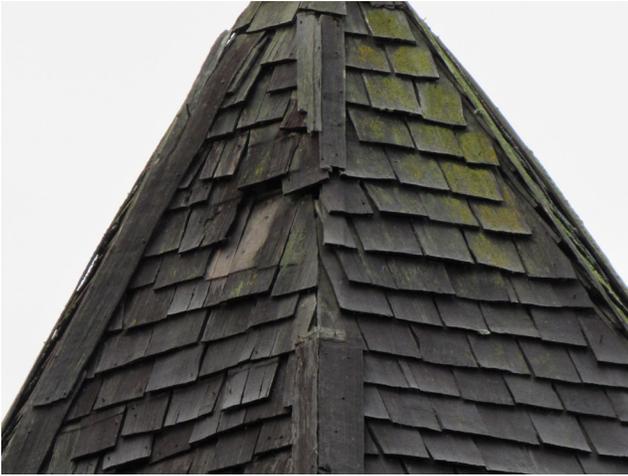
Pérdida de cubrejuntas y tejas en chapitel.

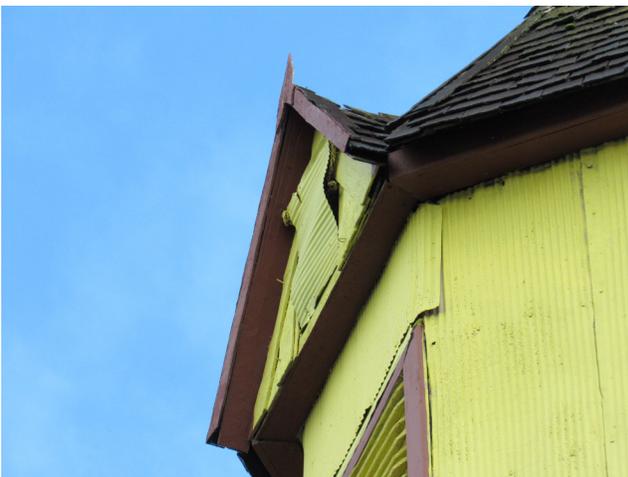
Mala factura general de elementos del mirador.

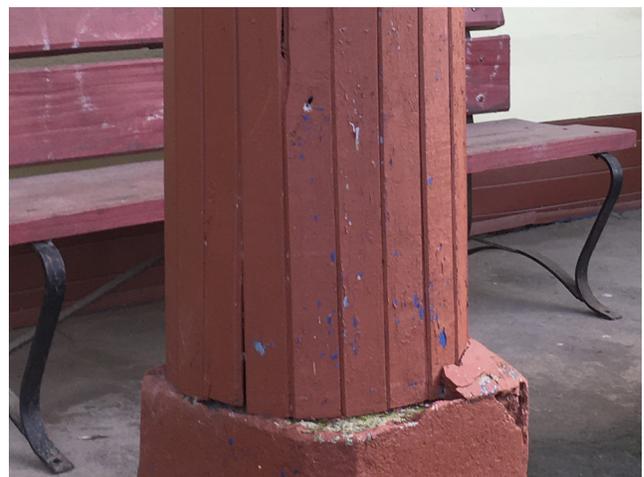
Contacto directo con el hormigón de basamento, el que a su vez, se encuentra muy deteriorado, habiendo caído gran parte del mismo. Aristas faltantes en tablas de fuste.

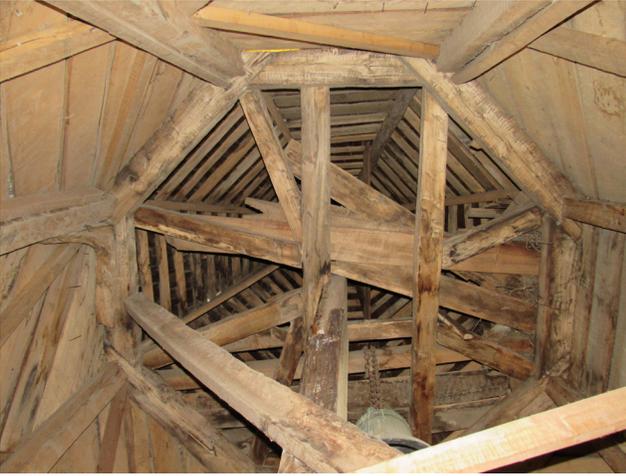
Humedades y posible pudrición, en estructura superior de 1º caña, y chapitel.

Este deterioro, se origina en las goteras provenientes del chapitel, y la prácticamente nula ventilación en la torre.

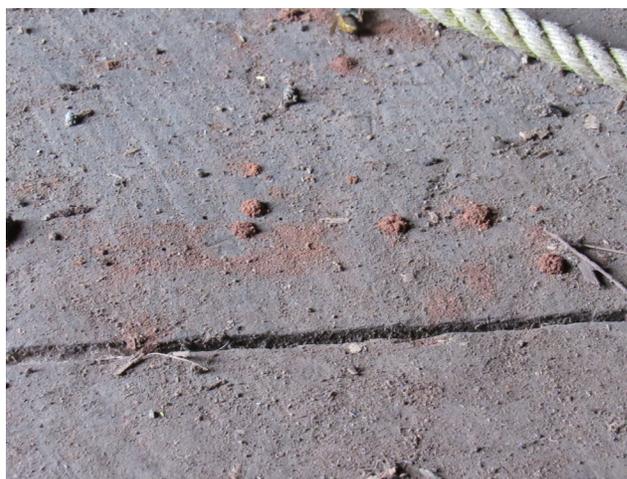
Detalle revestimiento de piso en primera caña, el cual se encuentra muy debilitado.

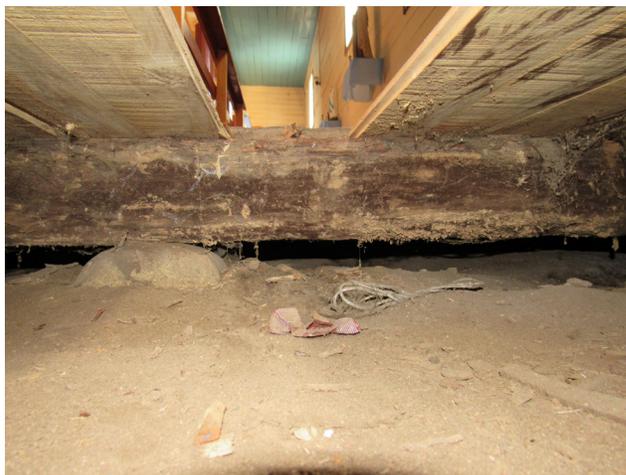
Viga secundaria de la nave lateral derecha. Se aprecia deterioro por agentes biológicos, propiciados por la humedad del terreno.

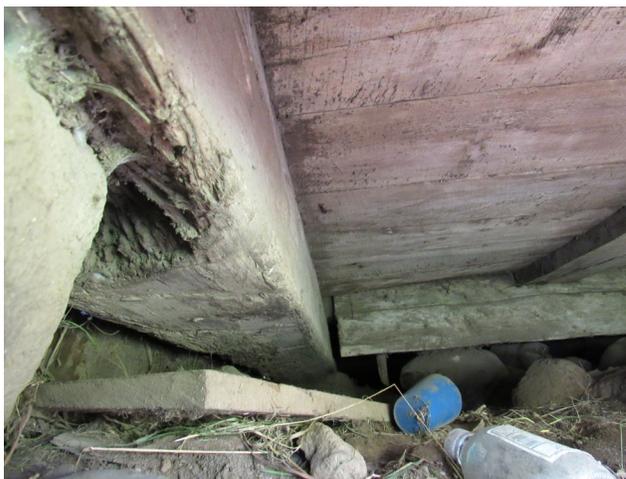
Pudrición carcomió parte de la base de la viga maestra de culata, generando el descenso de la estructura.

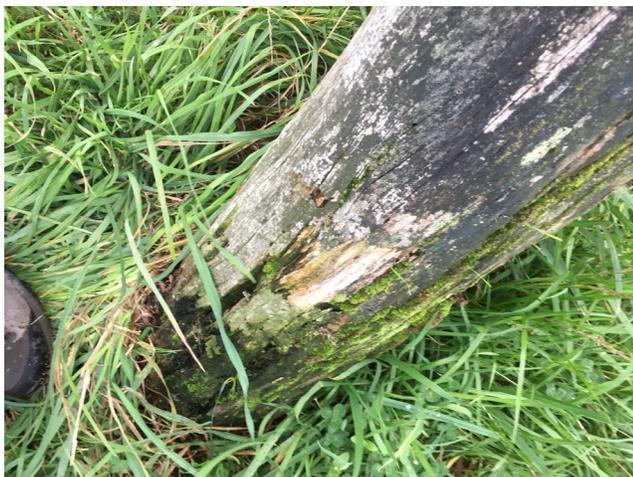
Pudrición en la base del puntal. Todos se encuentran en un estado similar de deterioro.

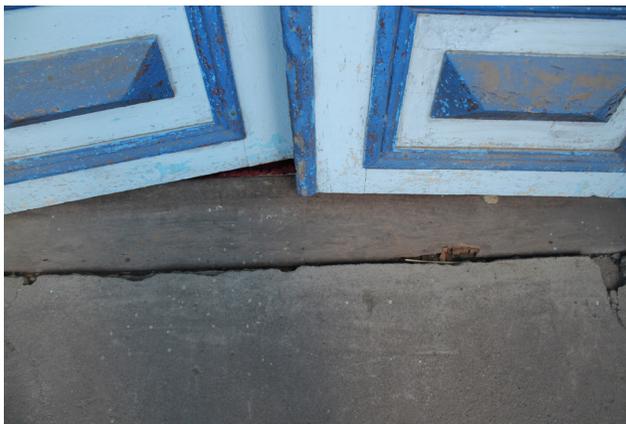
Radier en contacto con la madera genera deterioros en ella.

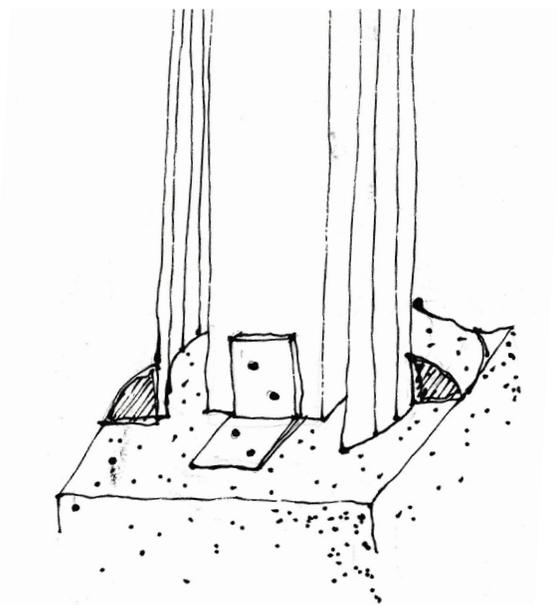
Esquema de instalación del pilar sobre basamento, en contacto directo con la humedad. Elaboración propia.

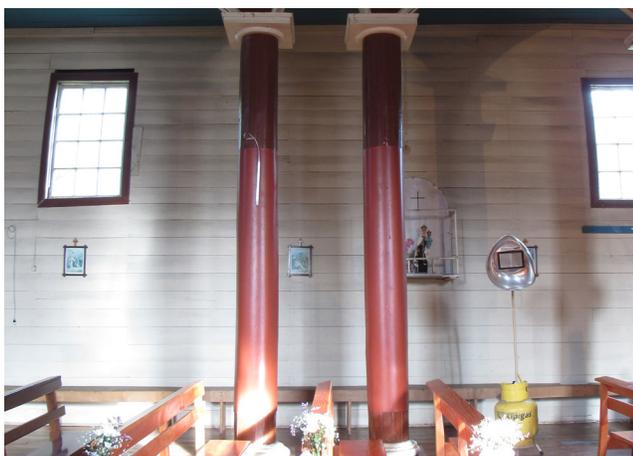
Forro metálico para cubrir defectos provocados tras el retiro del púlpito y del posterior altar metálico.

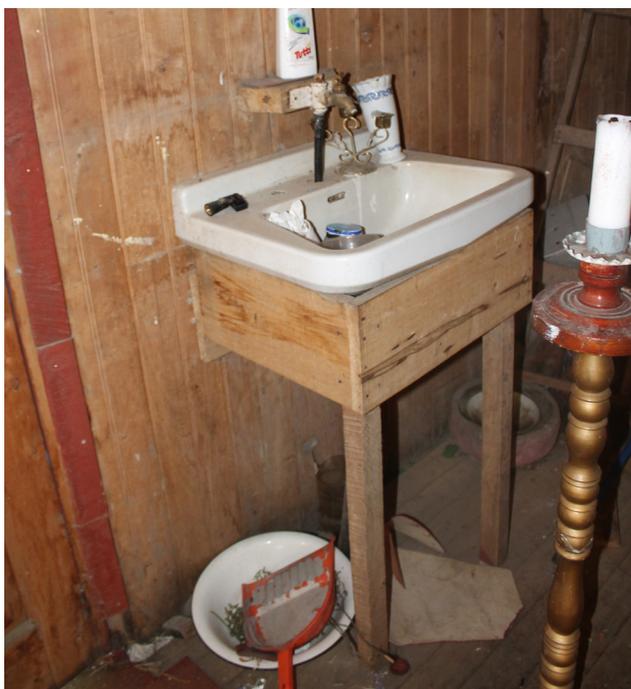
Lavamanos en contra sacristía. El uso descuidado puede deteriorar revestimientos a largo plazo.

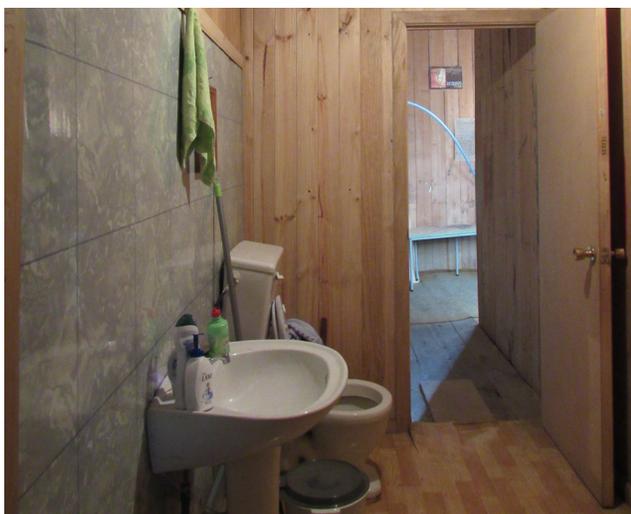
Baño entre sacristía y contra sacristía. No presenta fugas de agua.

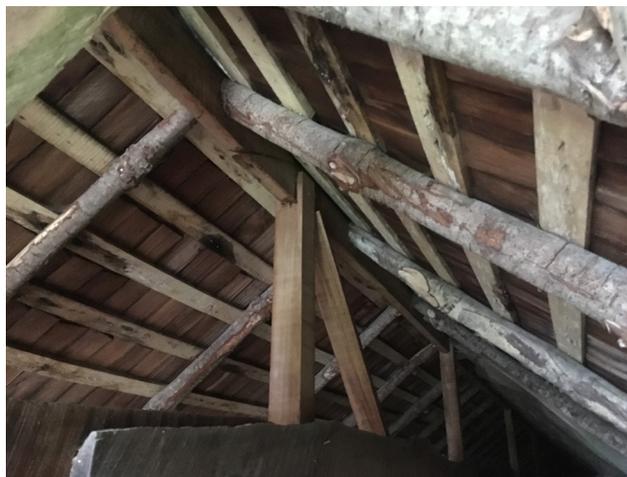
Intervención estructura nueva en techumbre. Piezas en buen estado de conservación.

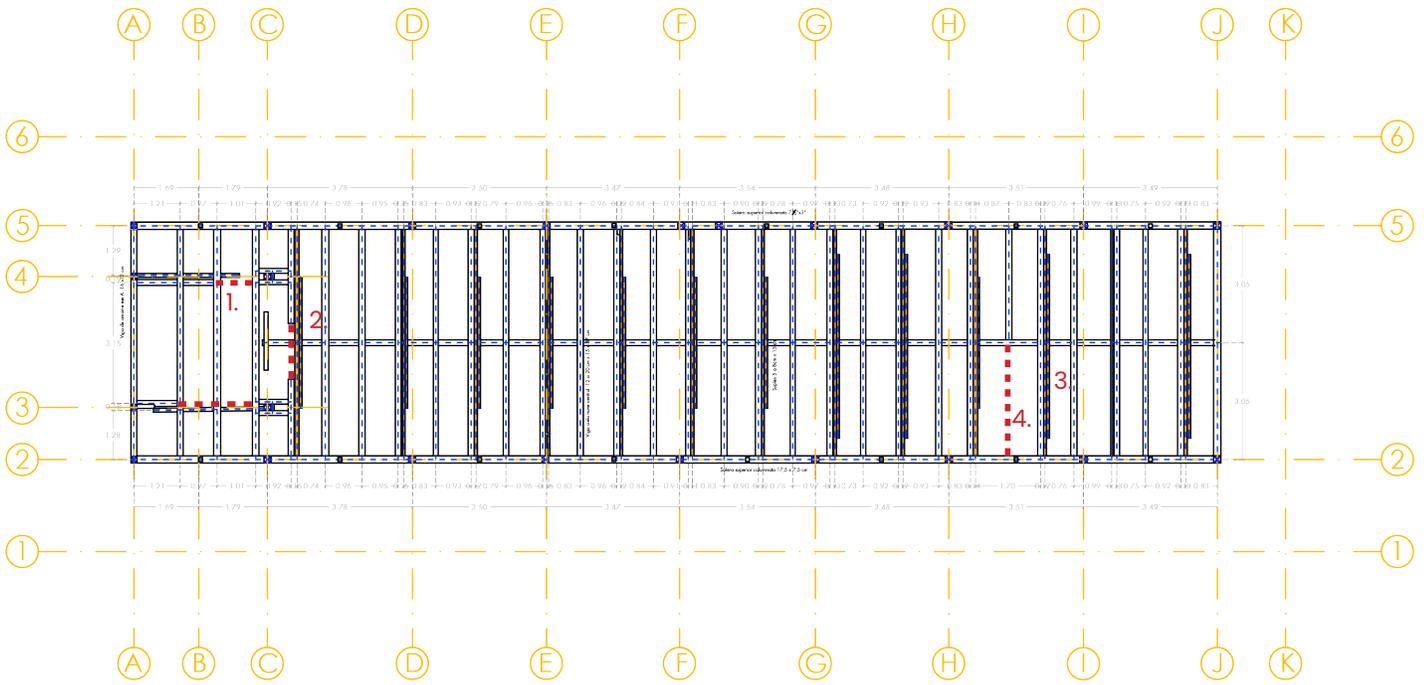
Estructura nivel engavado nave central. En naranja los suples y en rojo punteado las secciones faltantes.

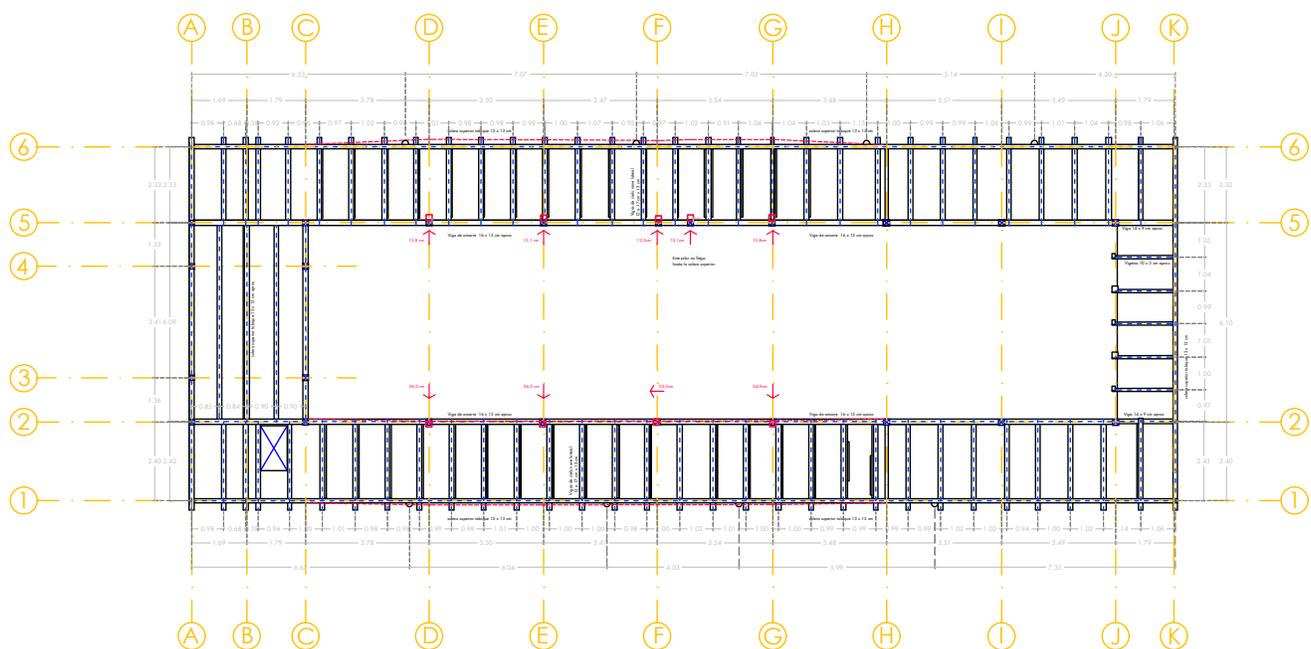
Mediciones de la deformación de tabiques, la cual se condice y se aprecia también en las columnatas
