Proyecto de Intervención en el Patrimonio
Arquitectónico del Movimiento Moderno en Chile

EL REFLOTE DEL CAP DUCAL

*La Restauración de la Arquitectura
Streamline de Roberto Dávila en el borde
costero en Viña del Mar*

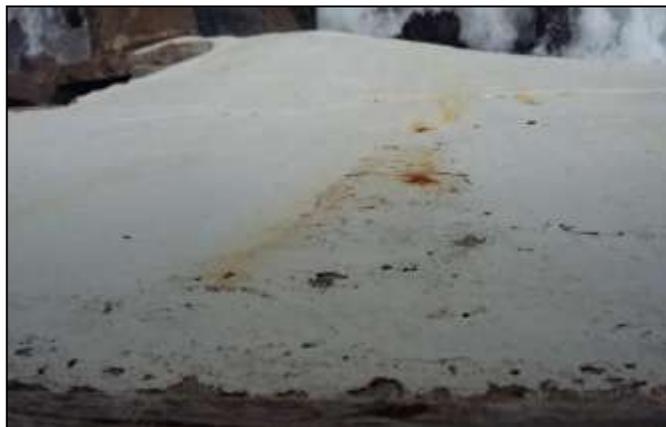
Descripción: oxidación y corrosión en armaduras y elementos metálicos

Causas u orígenes de la lesión: Salinidad: corrosión por iones cloruro, cambio de revestimiento entre armadura y hormigón, humedad ambiente.

Se oculta el muro piscina, y se deja sin uso, con el nuevo perímetro de forma lisa, el choque de las olas con el sulfatamiento del acero generó más daño.

Imagen 193. Muro exterior de la “popa” del Cap Ducal. Viña del mar. (2019).

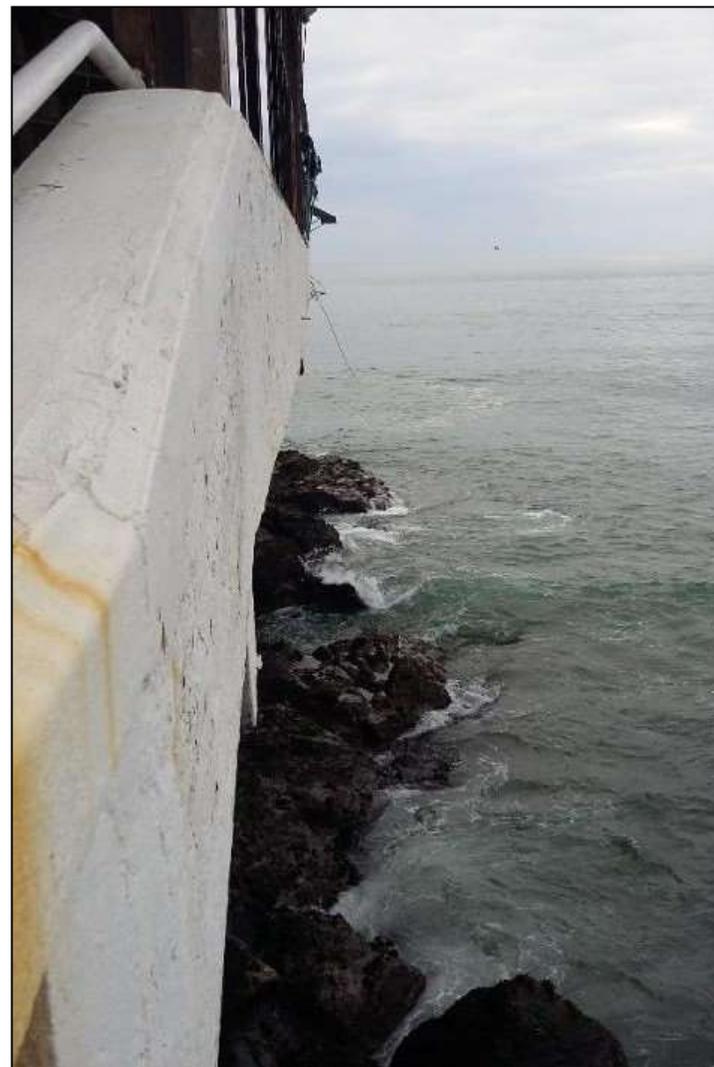
Imagen 194. Detalle del muro exterior de Cap Ducal, construido en la intervención de 1982. Viña del mar. (2019).

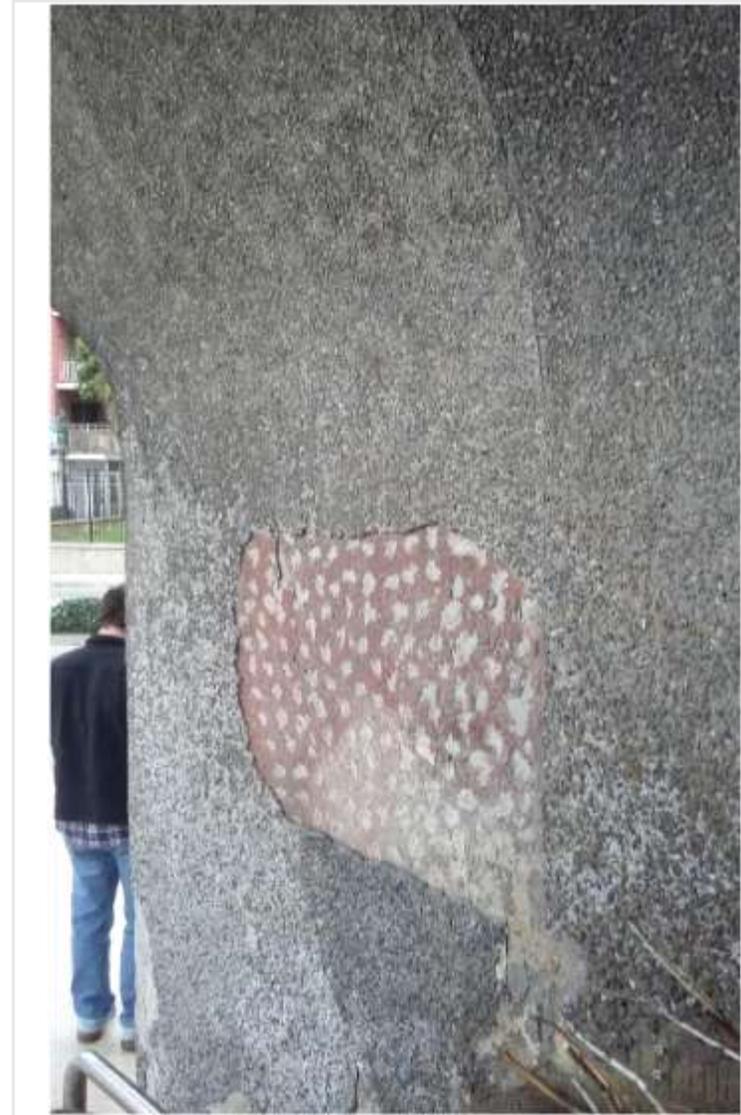
Imagen 196. Muro exterior de la proa del Cap Ducal sin intervenir. Viña del mar. (2019).

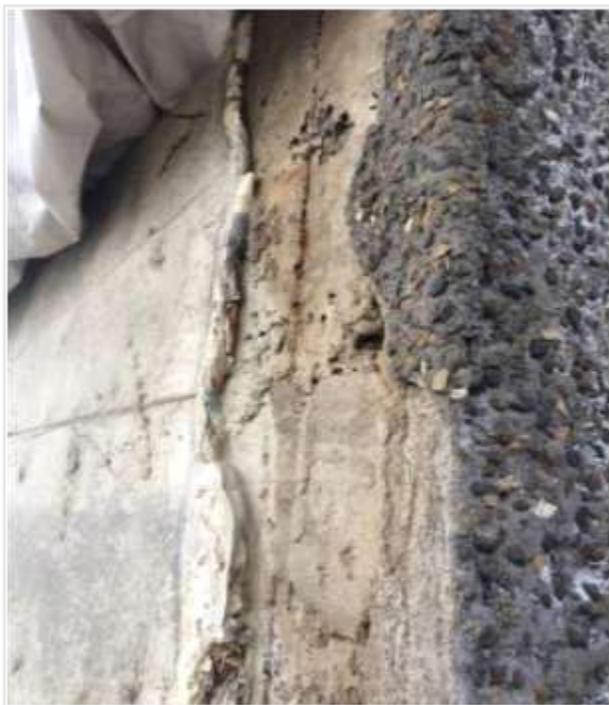
Descripción: Corrosión por daño antrópico

Causas u orígenes de la lesión: Abertura de ampliación mal conectada provoca daños de humedad y corrosión en armaduras que han quedado a la vista. Se da por la salinidad y estar emplazado paralelo a la corriente de viento sur y a unos metros de donde rompe en oleaje

Imagen 197. Área intervenida recientemente en fachada poniente del Cap Ducal. Viña del mar. (2019).

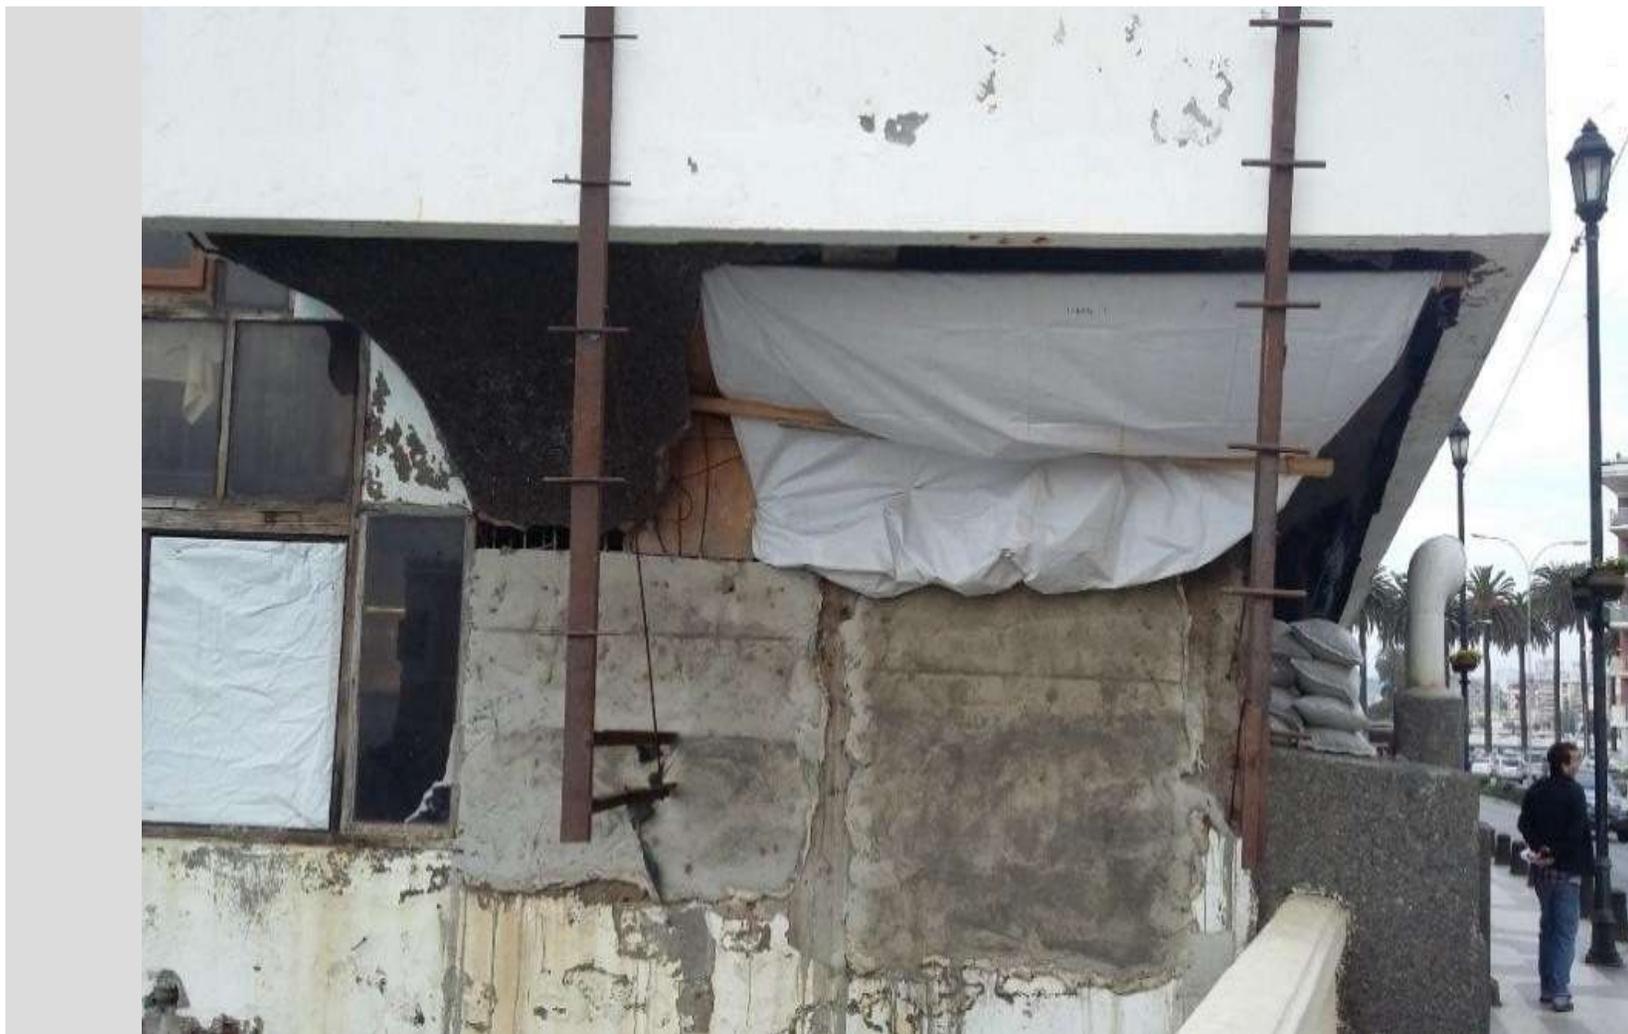
Causas u orígenes de la lesión: causada por carga, afectando sobre todo a elementos estructurales por exceso de carga, y falta de distribución de esta.

Imagen 199. Intervención en fachada poniente. Edificio Cap Ducal, Viña del mar. (2019).

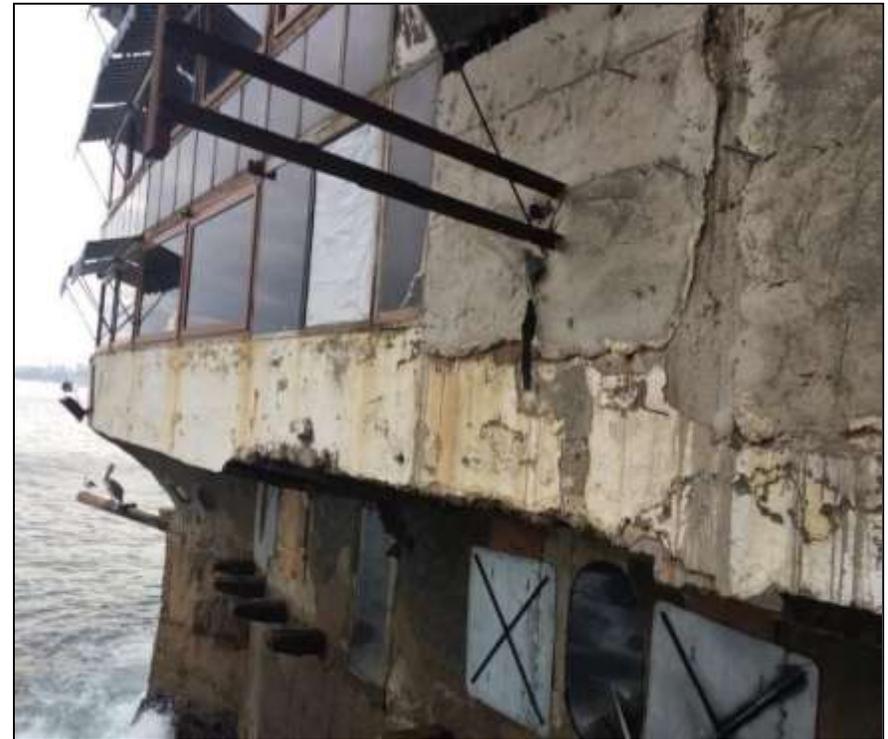
Imagen 201. Vista lateral de las últimas intervenciones efectuadas en la fachada poniente del Cap Ducal. Viña del mar. (2019).

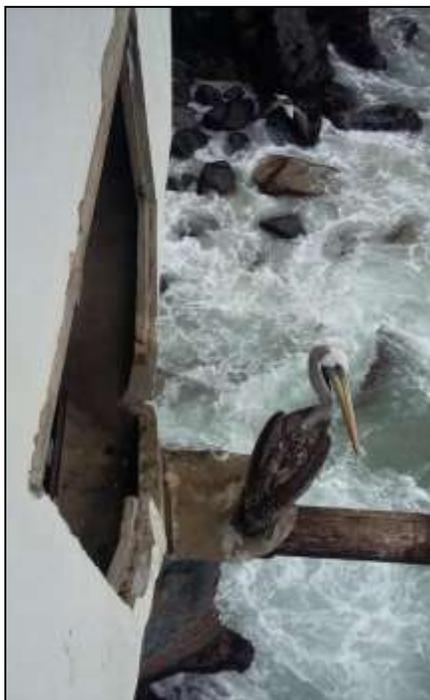
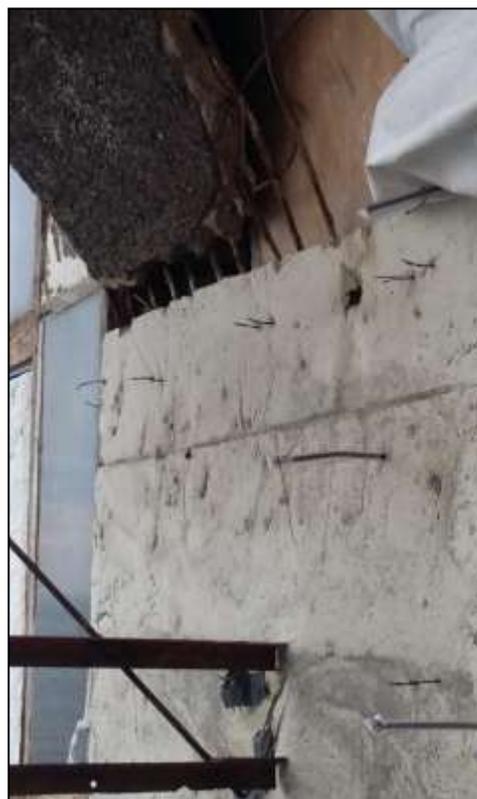
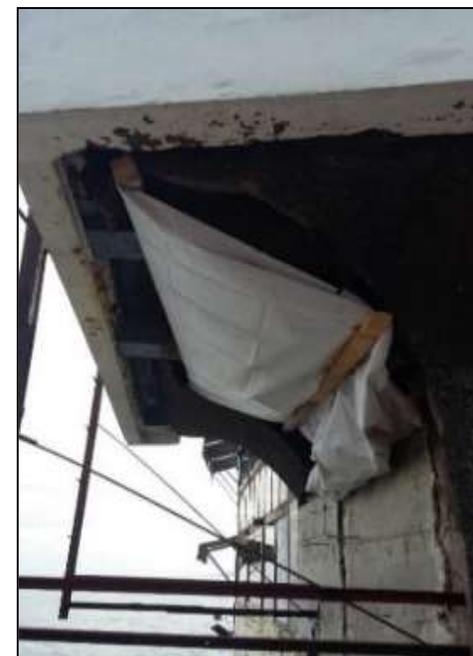
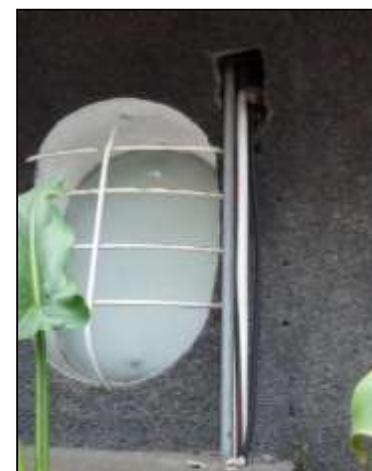
Descripción: Humedad por abertura de fachada

Causas u orígenes de la lesión: Se observa una abertura en distintos puntos del edificio, aportando mayor salinidad y humedad por evaporación del agua de mar al interior del edificio.

Imagen 202. Áreas de abertura en distintos puntos de la fachada, que genera un debilitamiento de los materiales. Cap Ducal, Viña del mar. (2019).

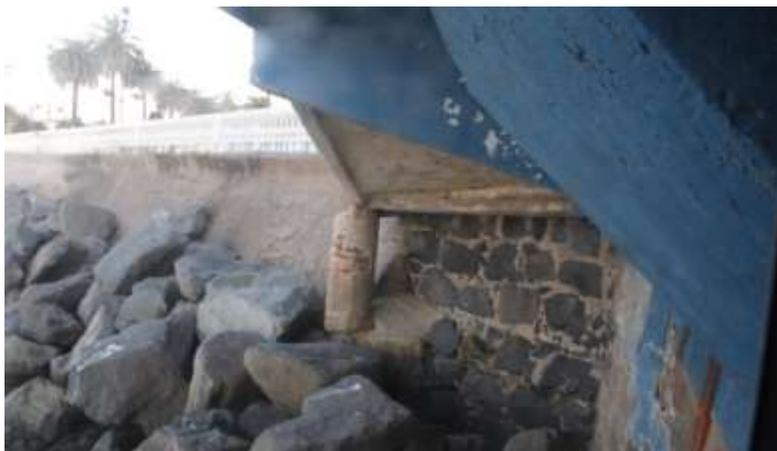
Imagen 203. Estado del pilar exterior del proyecto de 1936. Se observa corrosión de las armaduras por pérdida de recubrimiento. Viña del mar. (2019).

- Se consoliden los pilares deteriorados y parte del 70 % del muro conservado
- Se restituyan los pilares que fueron mutilados en las intervenciones en el 1er, 2do y 3er nivel

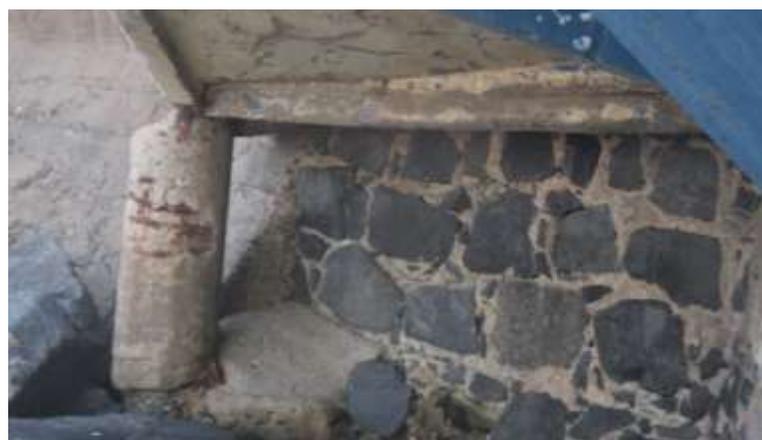
Imagen 205. Detalle del pilar exterior en Cap Ducal. Viña del mar. (2019).

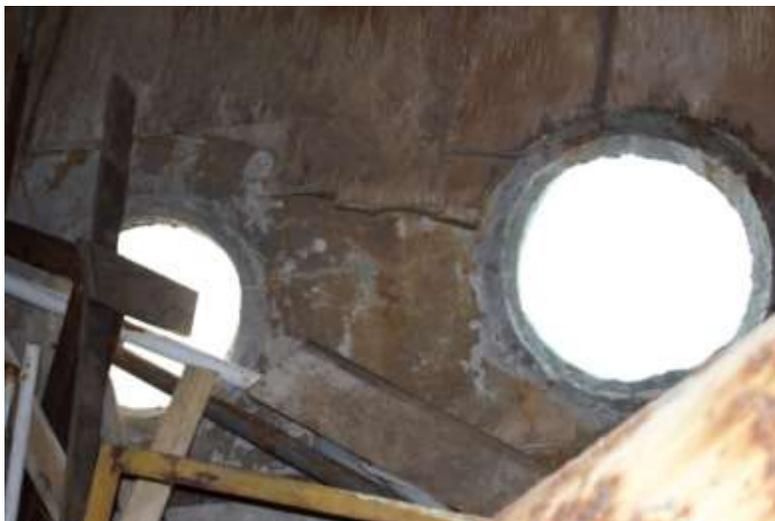
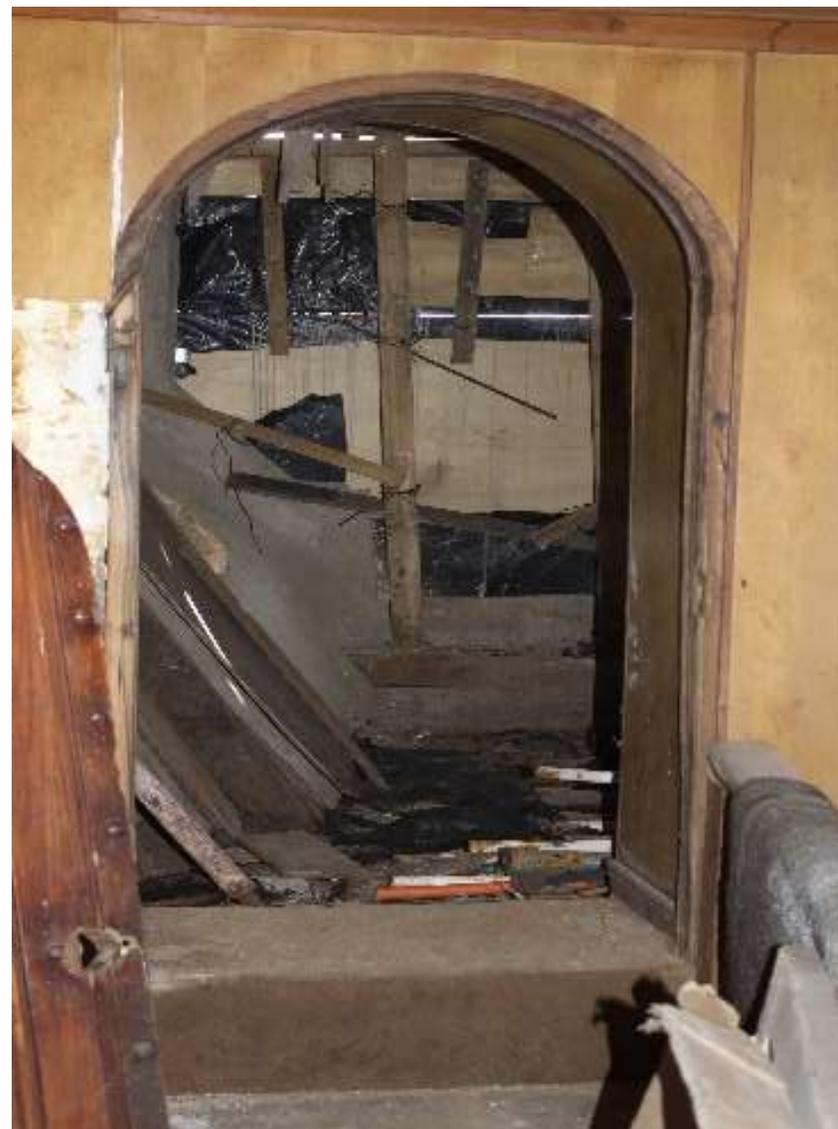
Estado actual de los muros que reemplazaron el muro de contención original. Se observa una alta humedad ambiente y corrosión debido a la salinidad, y la escasa protección del edificio en el punto más vulnerable: donde está en permanente contacto con el mar.

Actual estado de conservación de vanos no originales

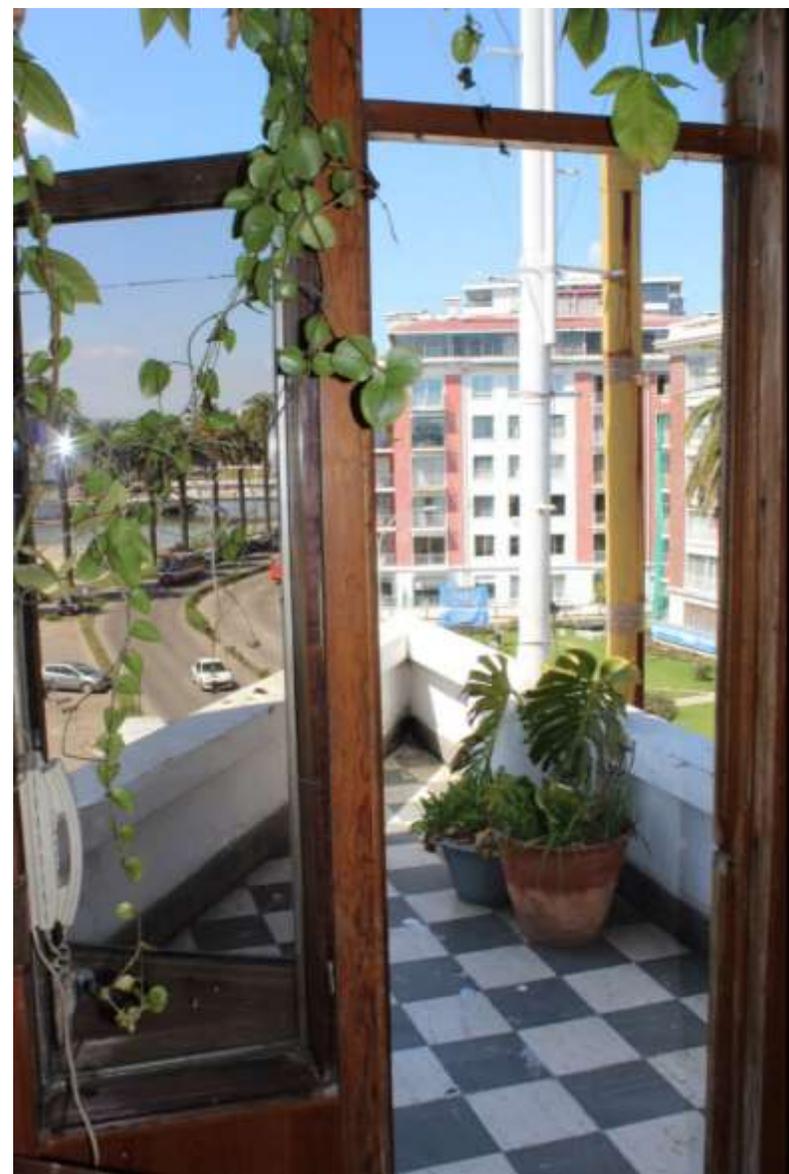
Baldosas originales del proyecto encontradas de forma parcial en el tercer nivel

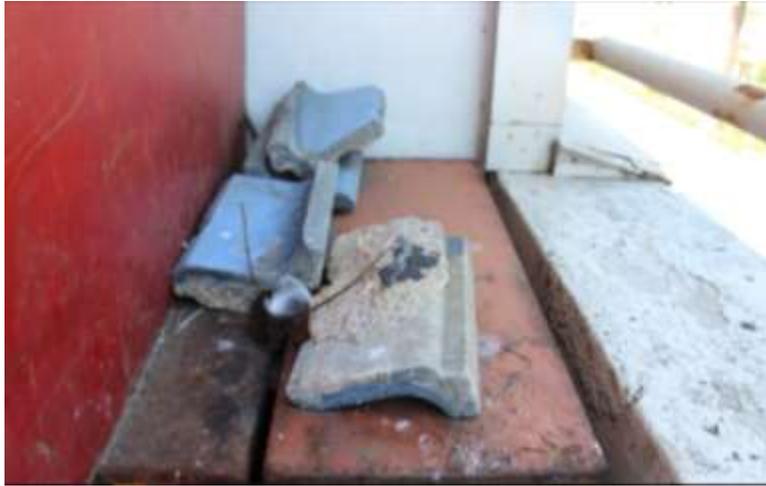
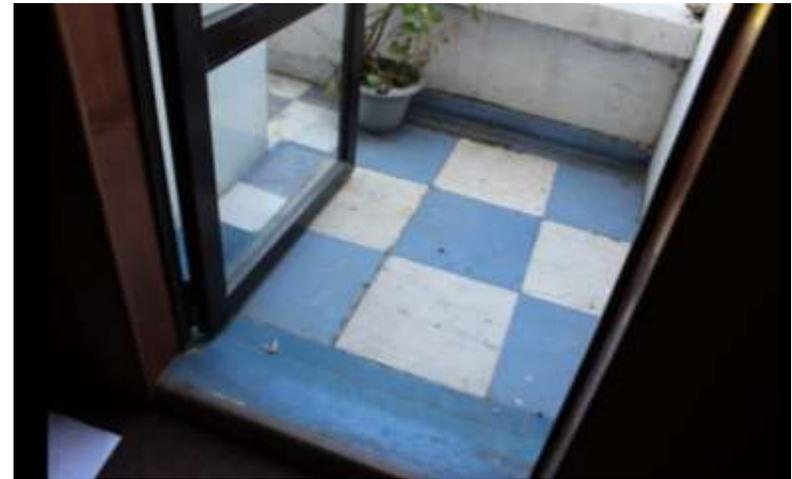
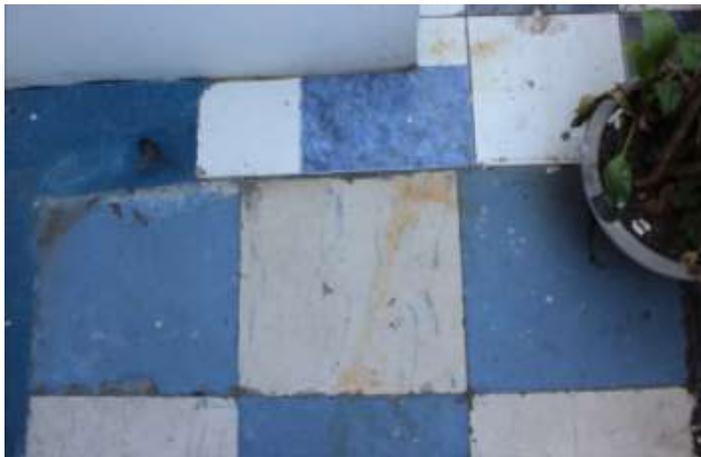
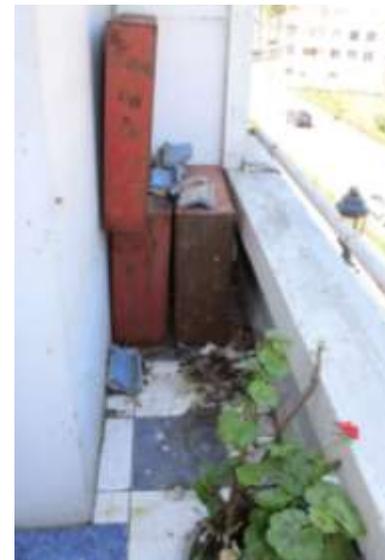
En cuanto a los revestimientos, únicamente se observa parte de la baldosa original y guardapolvos, color azul de la terraza. Esta se encuentra en el segundo nivel, conservada de forma parcial. Daños de origen antrópico.
