**ANÁLISIS DE VULNERABILIDAD SÍSMICA EN LOS EDIFICIOS
ESCOLARES CONSTRUIDOS BAJO EL PLAN LA SERENA,
1946-1952**

EVALUACIÓN BASADA EN EL MÉTODO DESARROLLADO POR EL
“GRUPPO NAZIONALE PER LA DEFENSA DAI TERREMOTI” (G.N.D.T.)

TÉISIS PARA OPTAR AL TÍTULO PROFESIONAL DE ARQUITECTA

Investigación de Título Proceso Año 2019
Profesor Guía: Dra. Claudia Torres Gilles
Alumna: Monserrat Panay Schweizer

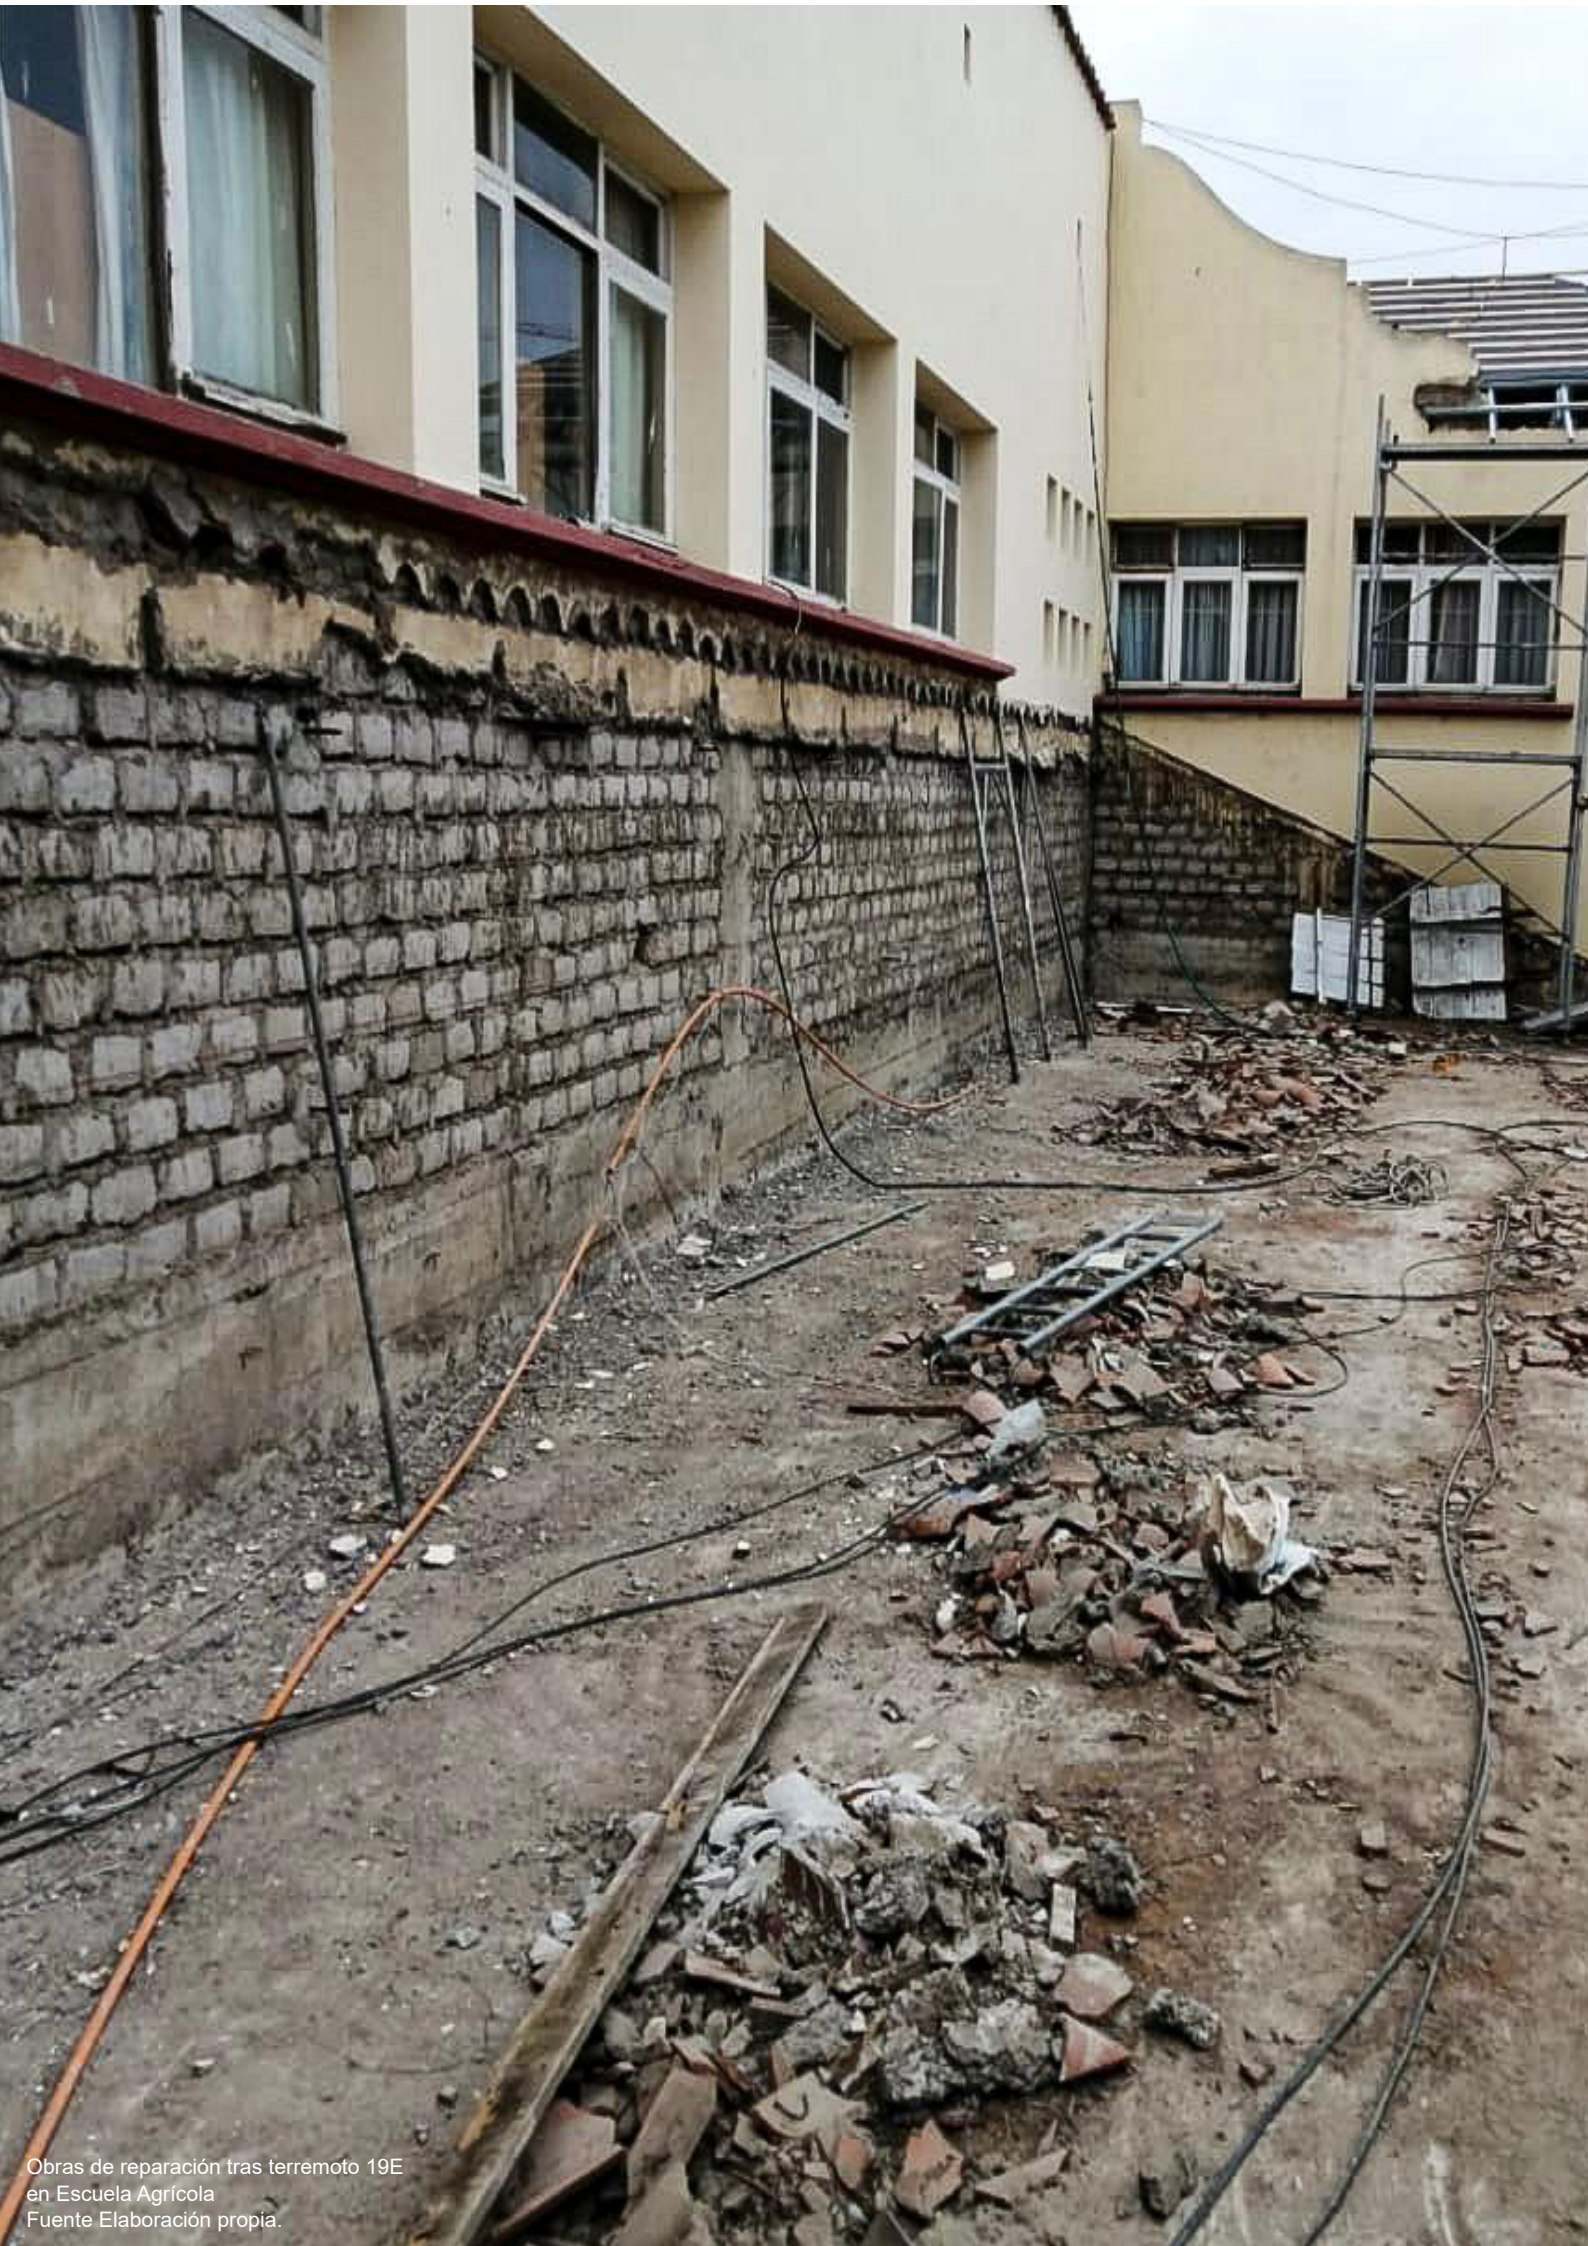
Obras de reparación tras terremoto 19E
en Escuela Agrícola
Fuente Elaboración propia.

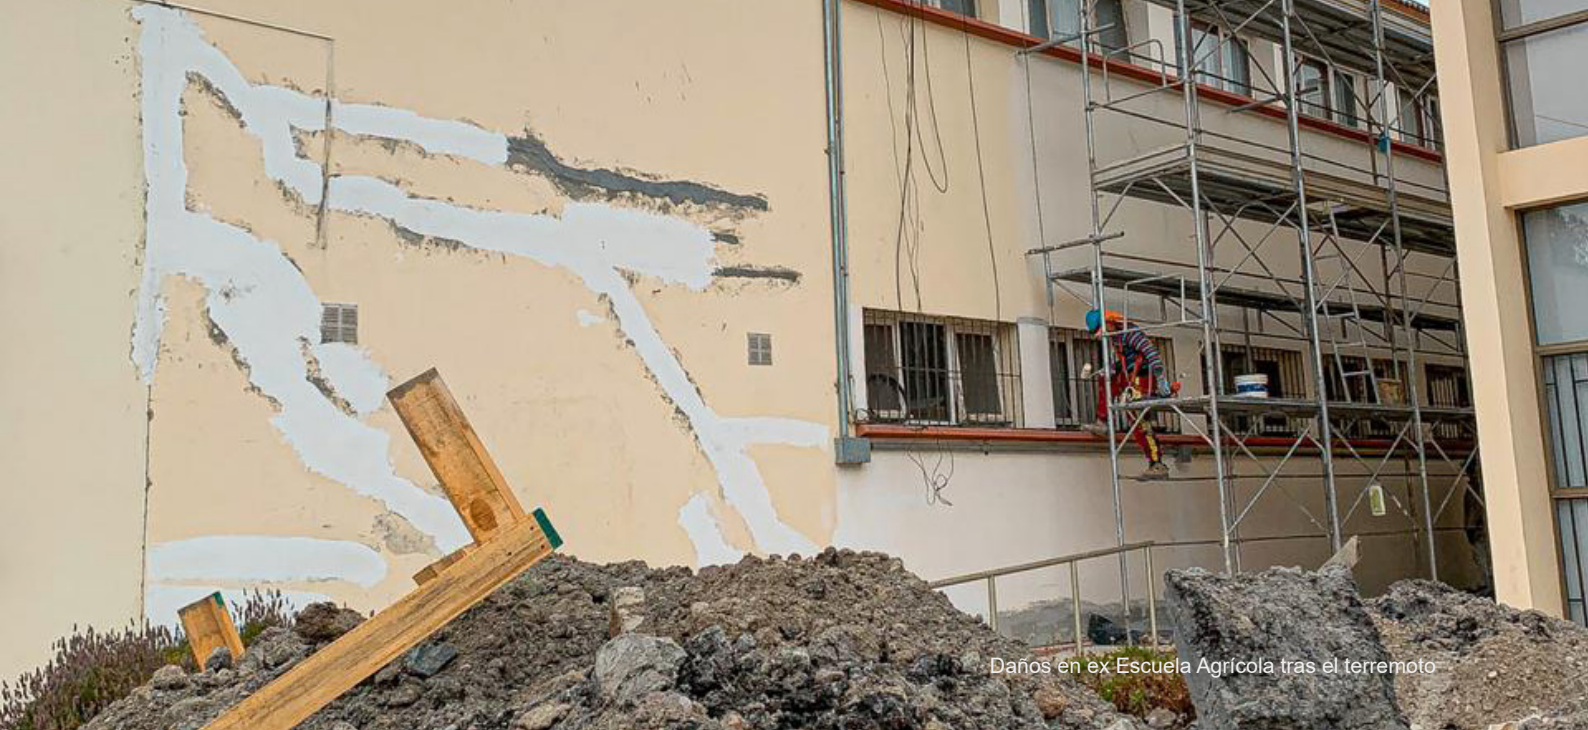
Daños en ex Escuela Agrícola tras el terremoto

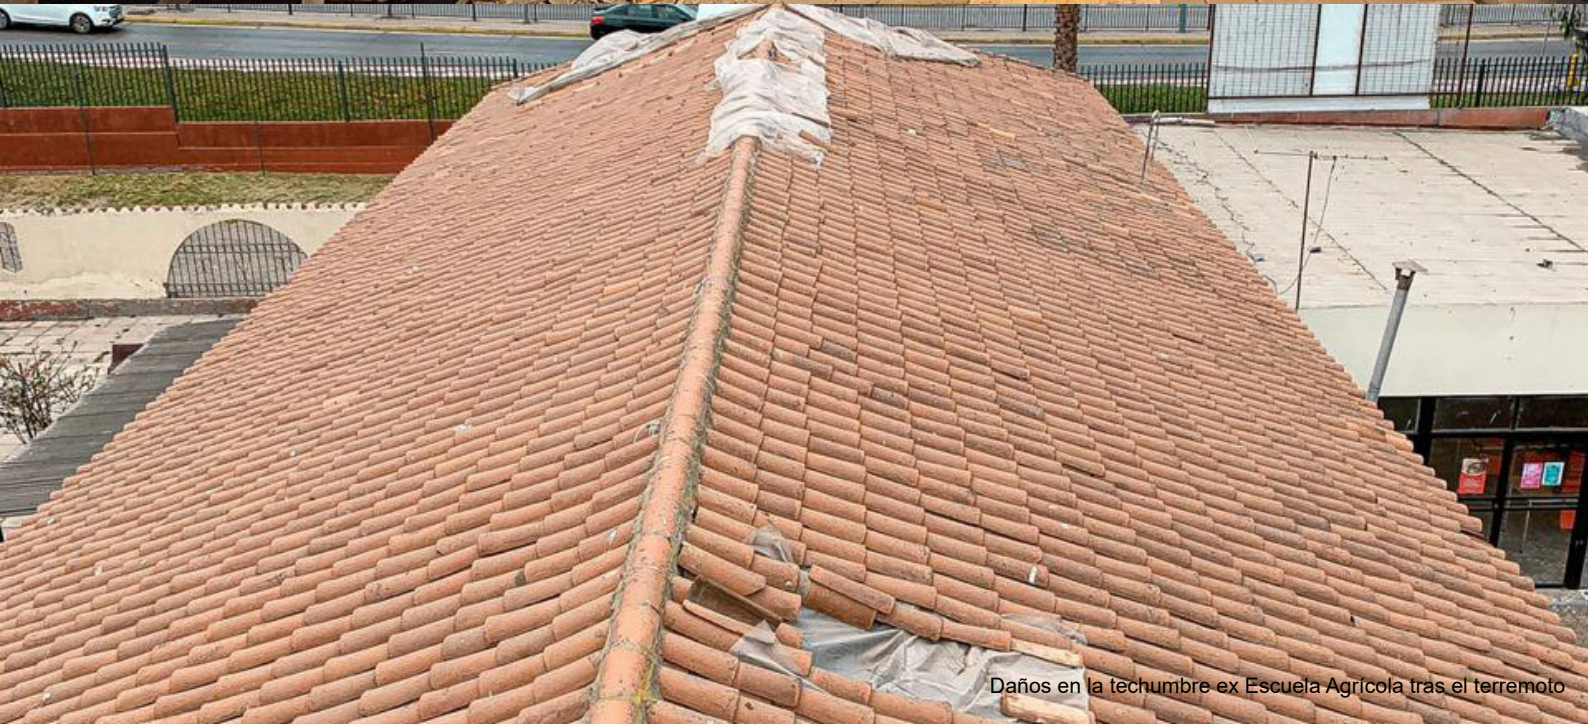
Daños en la techumbre ex Escuela Agrícola tras el terremoto

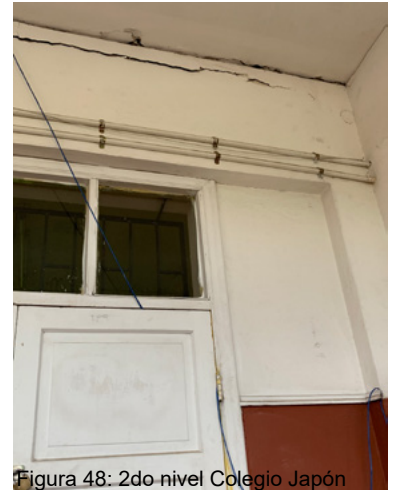
Figura 48: 2do nivel Colegio Japón

- Graves daños en losa de techumbre por grietas por flexión (Causa de desuso del 3er nivel). (Figura 48 y 50)
- Fisuras y grietas en elementos estructurales.
- Pérdida de material en elementos no estructurales.
- Ventanas apollilladas representan constante riesgo de caída de elementos.
- Refuerzo temporal con planchas de madera osb para evitar caídas de tejas hacia patio (seltas post terremoto). (Figura 44)
- Grietas en caja de escalera. (Figura 49)

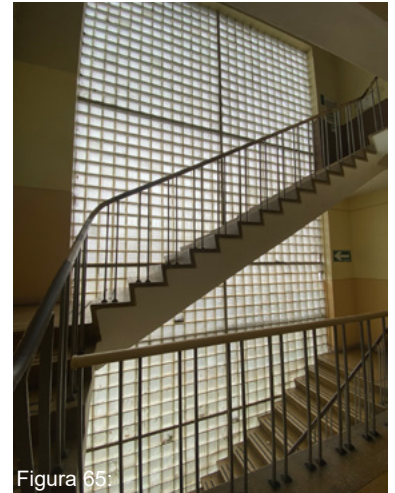
Figura 65:

- Grietas y fisuras en elementos no estructurales.
- Perdida de material en elementos no estructurales.
- Ventanas apollilladas representan constante riesgo de caída de elementos.

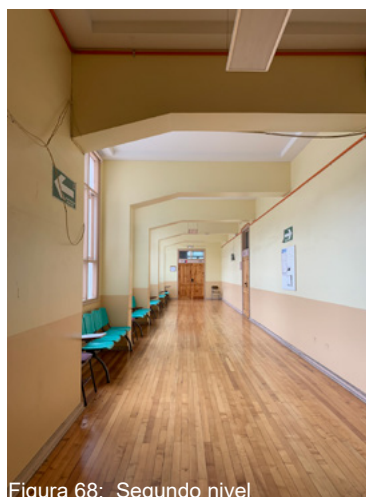
Figura 68: Segundo nivel

Finalmente, los mayores daños que se observan en terreno, son los daños que presentan los elementos no estructurales al estar directamente anclados al pórtico (Figura 67 y 68). Son estos daños a los elementos no estructurales los que se evidencian en el estado de conservación del bloque, lo cual si bien no representa un riesgo para la estructura soportante del bloque, es un factor a considerar dado el riesgo de desprendimiento de material que podría afectar a terceros.

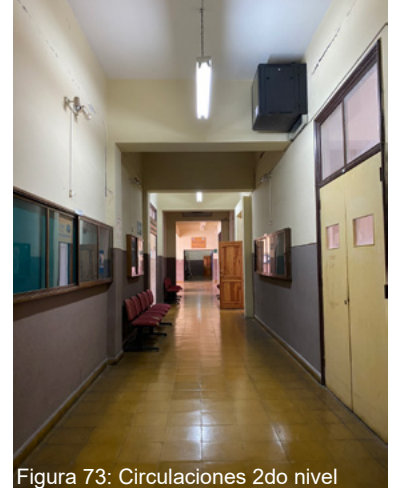
Figura 73: Circulaciones 2do nivel

- Grietas y fisuras en elementos no estructurales.
- Perdida de material en elementos no estructurales.
- Ventanas apollilladas representan constante riesgo de caída de elementos.
