**EVALUACIÓN DE RIESGO SÍSMICO EN 5 IGLESIAS PATRIMONIALES DE LA  
QUEBRADA DE TARAPACÁ**

MEMORIA PARA OPTAR AL TÍTULO DE INGENIERA CIVIL

MARCELA PAZ GUIMPERT ACEVAL

SANTIAGO DE CHILE  
2021

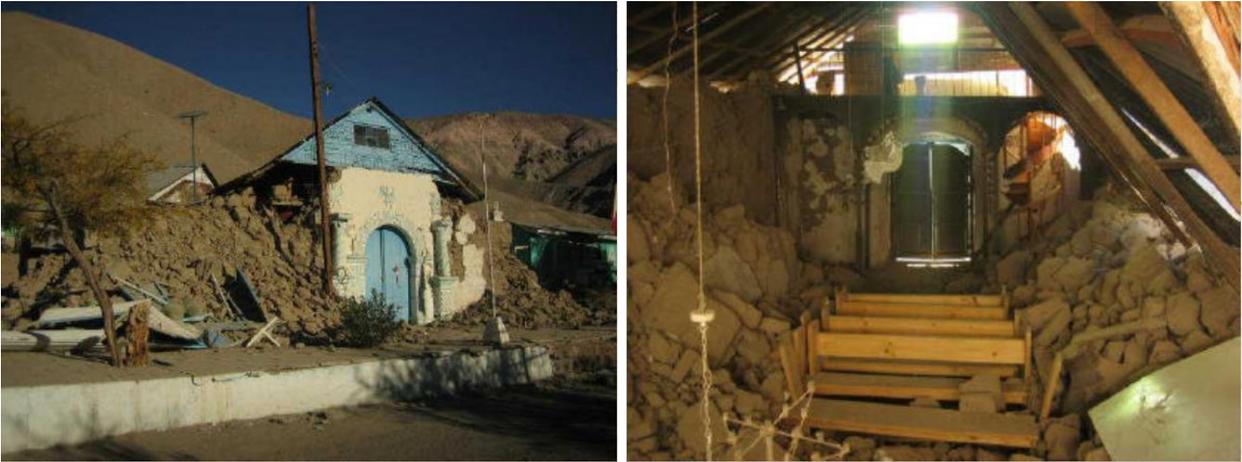
Figura 3.2: Iglesia de Laonzana después del sismo del 2005. Fuente: Moroni, 2005.

Producto del terremoto del 2005, se derrumba la torre campanario, el contrafuerte del lado derecho de la fachada y los costados de la fachada, mientras que la parte central de la fachada queda en pie, pero con grietas. También se derrumba la parte superior de los muros laterales de la nave, principalmente el muro oriente, por lo que la techumbre cae en ese lado, pero manteniendo gran parte de su conexión entre las dos aguas. El transepto y el cuerpo anexo sufren un colapso parcial y la capilla tuvo que ser reconstruida. En cuanto al ábside, el muro lateral sur, que forma parte del cuerpo anexo, sufre más daños que los otros dos muros.

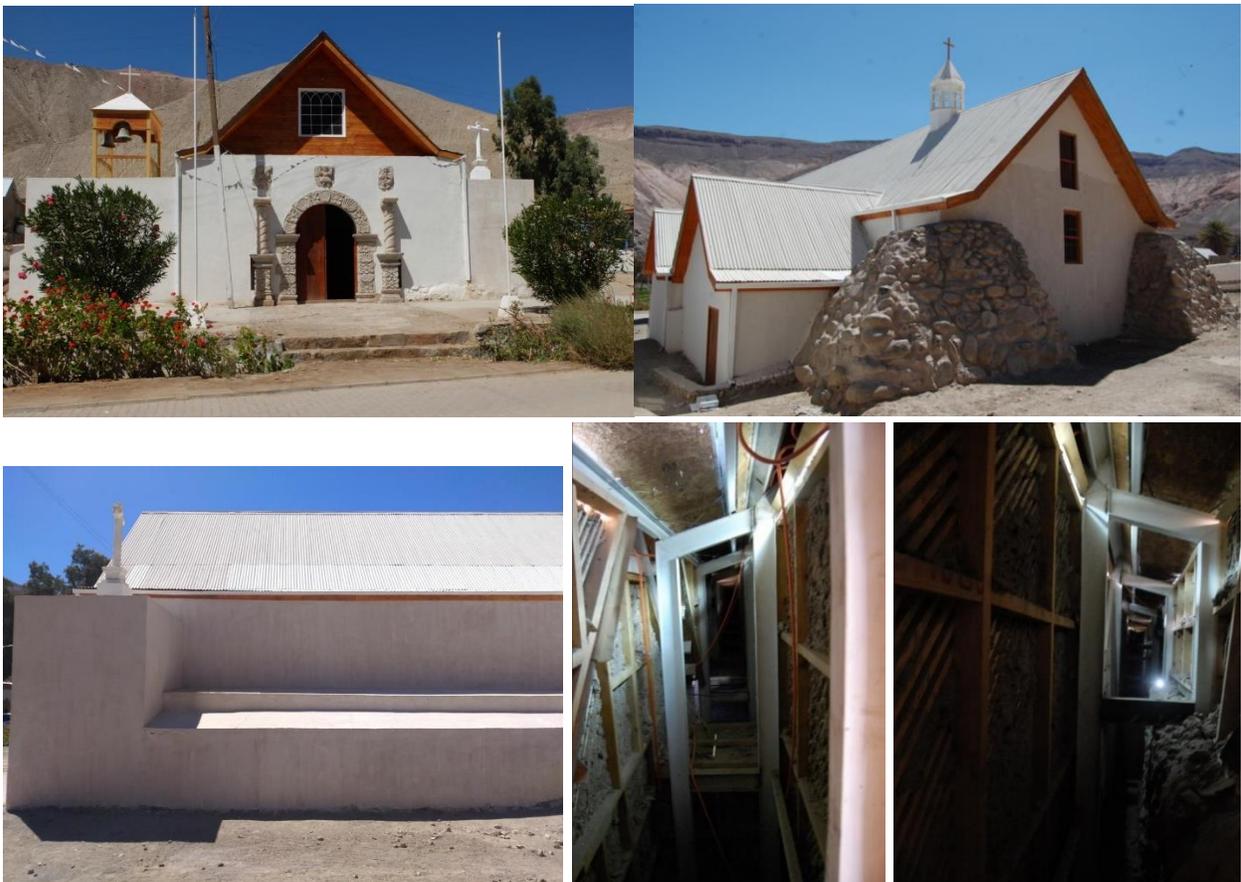
Figura 3.3: Iglesia de Laonzana reconstruida, año 2017. En las últimas dos imágenes se aprecia la estructura de perfiles de acero que encierran a los restos de muro. Fuente: PRS, 2017.

En general, los muros y la estructura del techo se encuentran en buenas condiciones. Los principales daños visibles se encuentran en los muros de la nave debido a la incompatibilidad de los materiales de construcción (PRS, 2017).

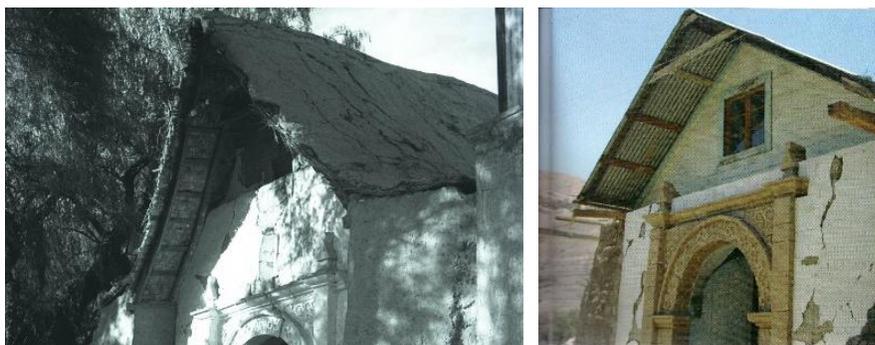
Figura 3.13: Parte superior de la fachada de la iglesia de Huaviña antes y después del sismo de 2005. Fuentes: CMN y (Díaz, D. 2015).

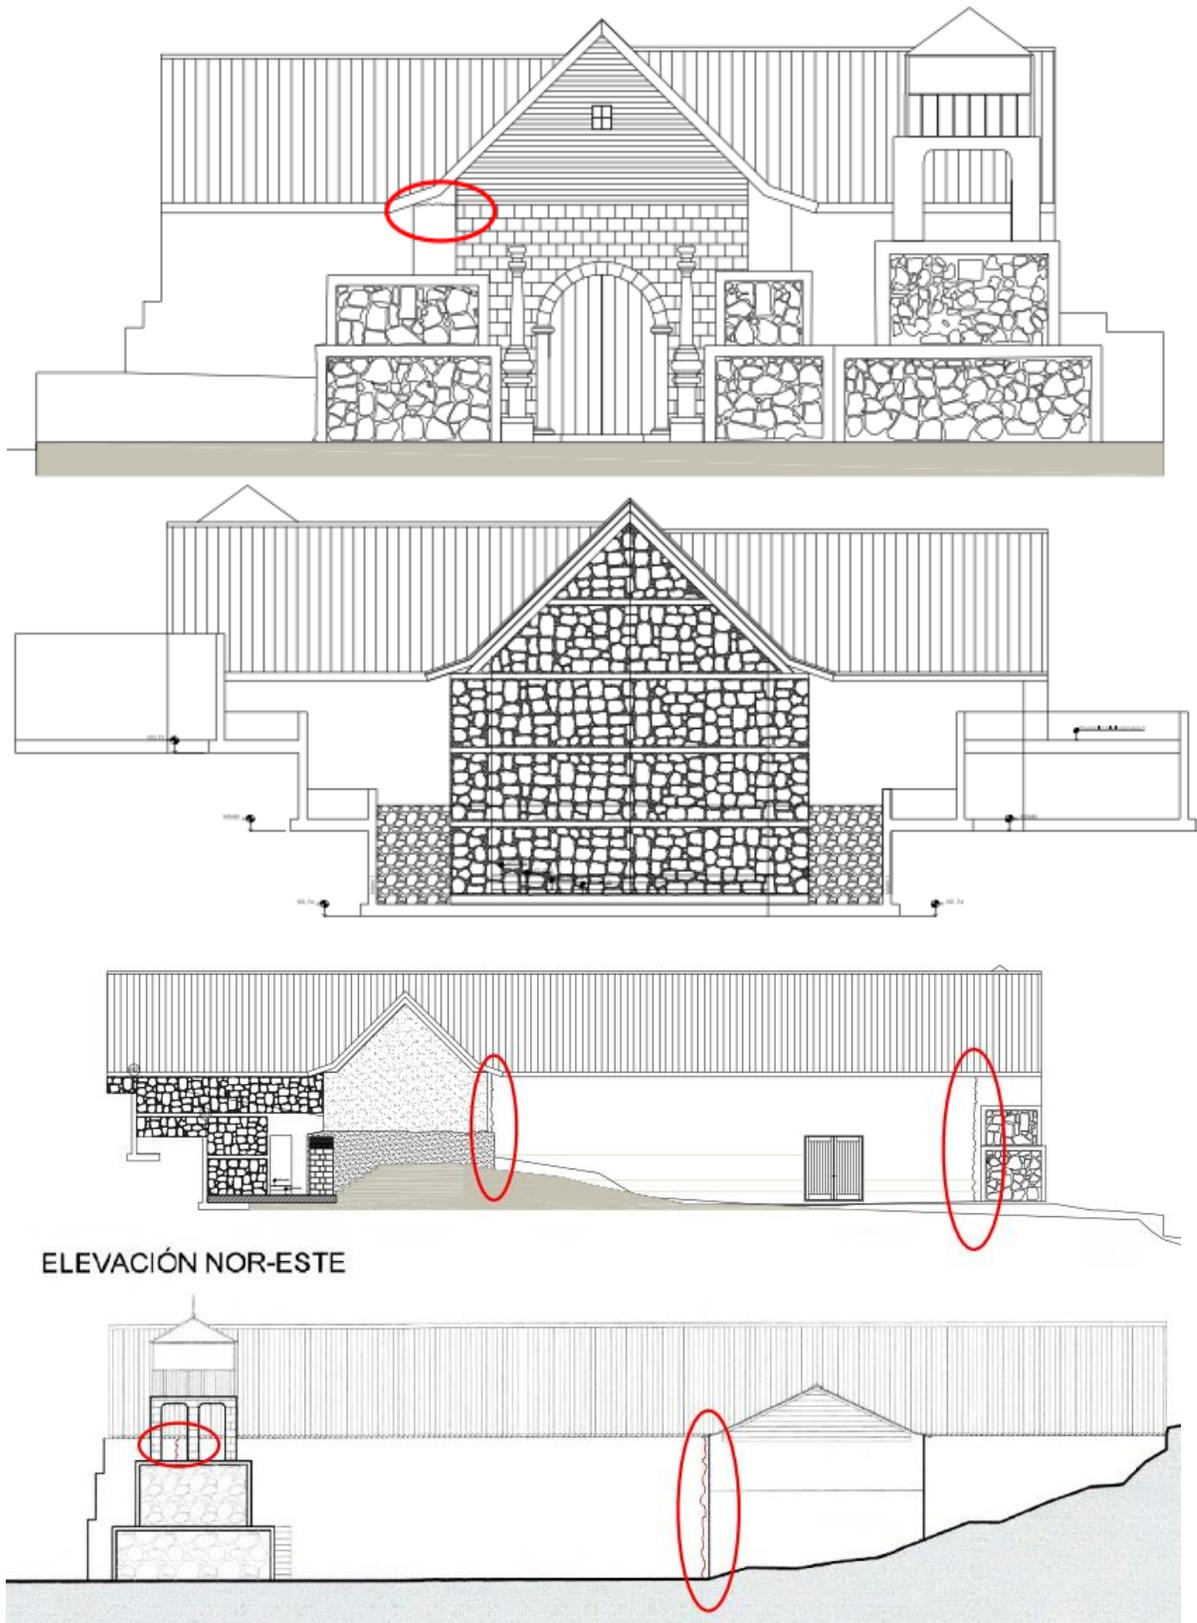
Daños visibles	Principalmente grietas verticales debido a la incompatibilidad de todos los materiales utilizados, anteriormente mencionados
Estado de los muros	Buenas condiciones
Estado de la estructura de techo	Buenas condiciones

Figura 3.23 Planos de la reconstrucción de la iglesia.  
*Nota.* Marcado en rojo las zonas con daños. Fuente: PSR (2017) a partir de planos del MOP.

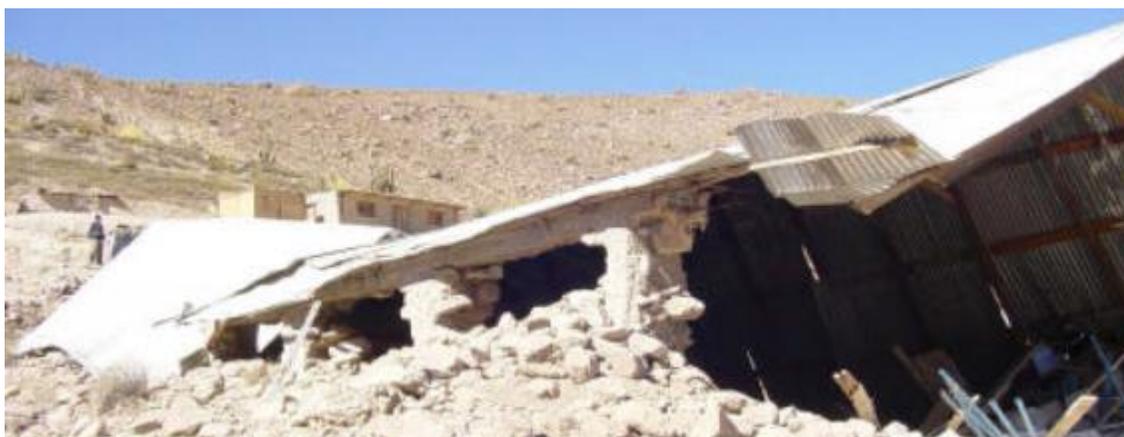
La data de construcción del templo se remonta al siglo XVII y, en términos históricos, la iglesia de Usmagama ha sido azotada por una serie de desastres naturales (entre terremotos y aludes), que han provocado daños a la estructura como los terremotos del 5 de octubre de 1871 y del 23 de enero de 1878, además del terremoto del 13 de junio de 2005 el cual provocó el colapso total de la edificación. (SUBDERE, 2012).

Figura 3.30: Iglesia de Usmagama después del sismo del 2005. Fuente: Moroni, 2005.

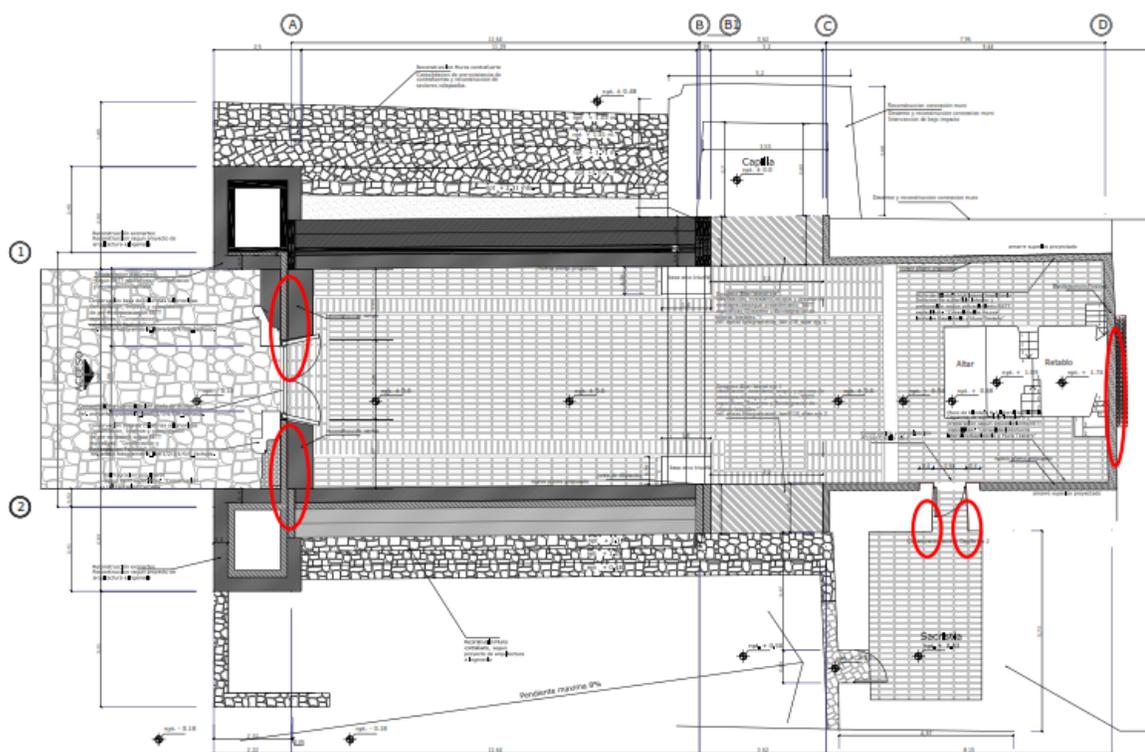
Figura 3.31: Planta reconstrucción iglesia de Usmagama.

*Nota.* Marcado en rojo las zonas con daños. Fuente: PSR (2017) a partir de planos del MOP.

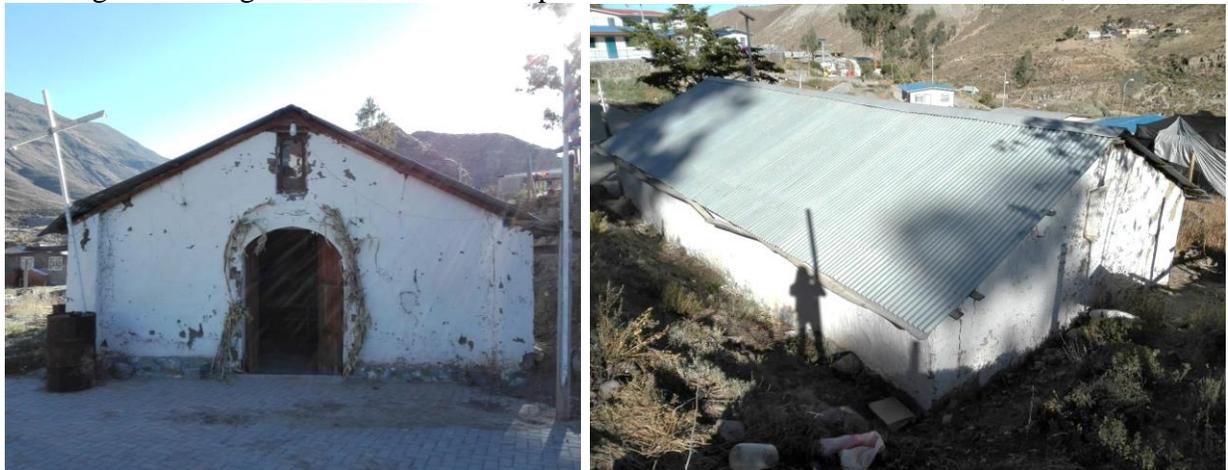
Figura 3.34: Iglesia de Chusmiza, año 2017. Fuente: PRS, 2017.

Daños visibles	Principalmente en los muros debido a la deficiente conexión entre estos, daño por capacidad última del material, agrietamiento en los vanos.
Estado de los muros	Malas condiciones
Estado de la estructura de techo	Mala condición debido a que no existe una buena conexión entre el sistema de techumbre y los muros.

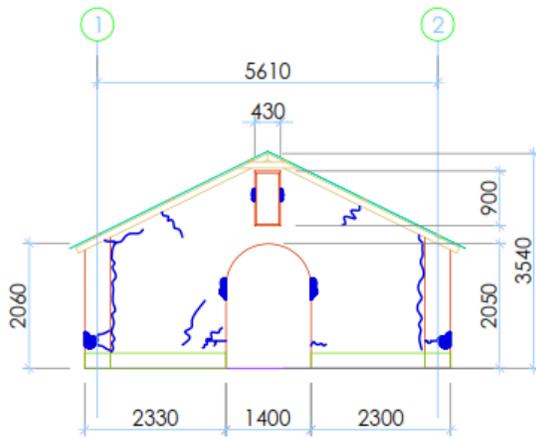
ELEVACION EJE B  
ESC:1:100

En las siguientes imágenes se muestra un esquema de la iglesia de Chusmiza con los daños observados en la inspección realizada el año 2017 por el equipo interdisciplinario de la Universidad de Chile al que se hace alusión al comienzo de esta sección (2.3 Fichas de las iglesias).

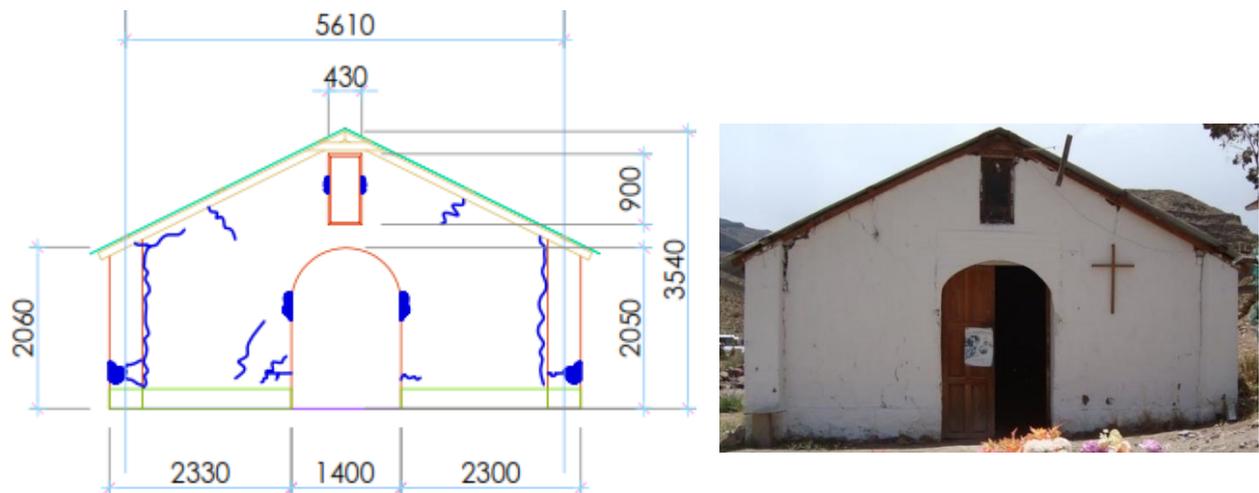
Figura 5.1: Fachada de la iglesia de Chusmiza. Fuente: PRS, 2017.

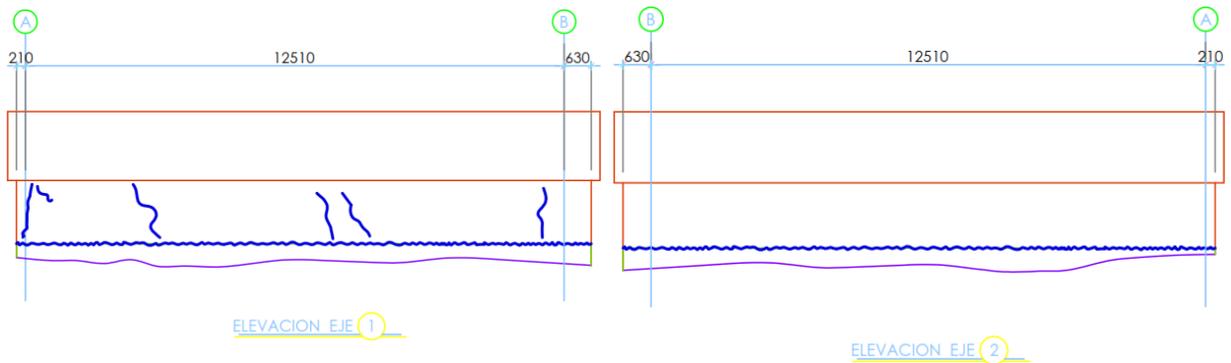
Figura 5.2: Muros laterales de la iglesia de Chusmiza. Fuente: PRS, 2017.

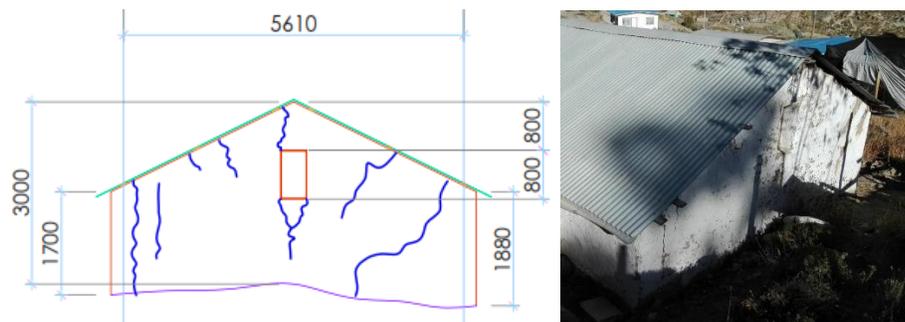
Figura 5.3: Muro posterior de la iglesia de Chusmiza. Fuente: PRS, 2017.
