**LINEAMIENTOS DE CONSERVACIÓN PARA
UN MONUMENTO MODERNO.**

*La Capilla del Monasterio Benedictino de la
Santísima Trinidad de las Condes.*

**Facultad de Arquitectura y Urbanismo
Universidad de Chile
Magister en Intervención del Patrimonio
Arquitectónico.**

Santiago. 2021

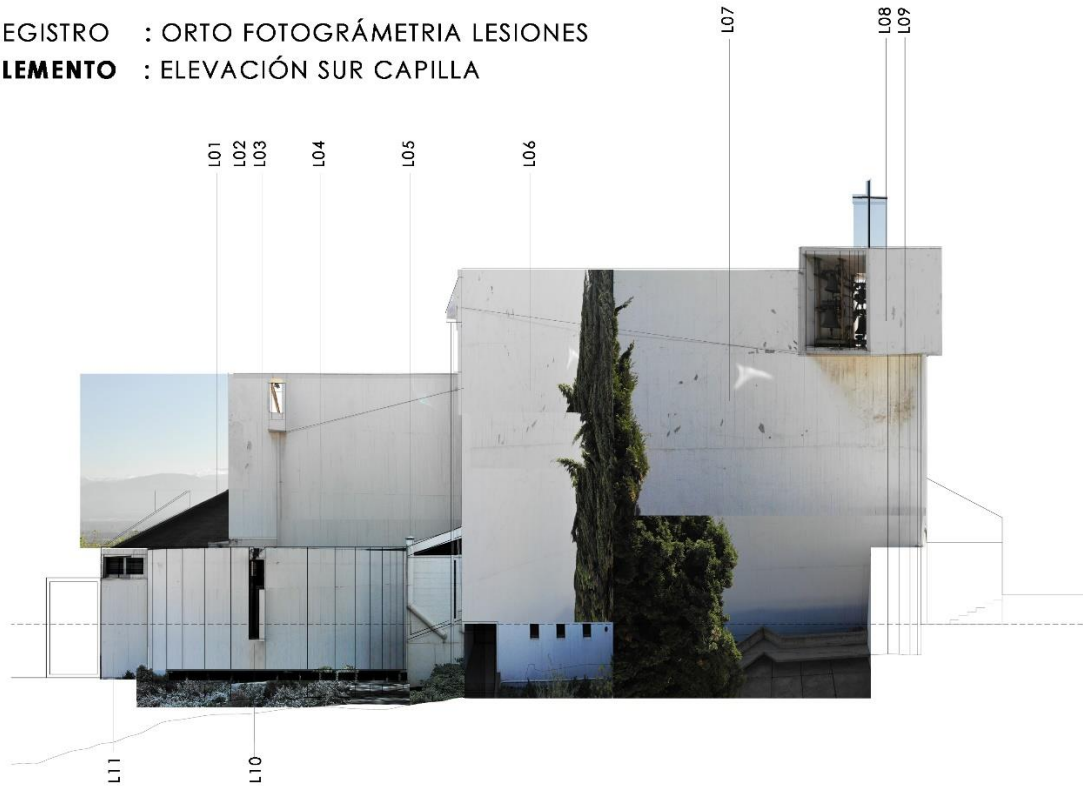
REGISTRO : ORTO FOTOGRÁMETRIA LESIONES
ELEMENTO : ELEVACIÓN SUR CAPILLA

PATOLOGIA	HUMEDAD Y AGENTES BIOTICOS - HONGOS EN MUROS / DESPRENDIMIENTO Y GRIETAS / ANTRÓPICOS
ELEMENTO AFECTADO	MUROS
DESCRIPCIÓN	Corresponde a la presencia de agua, humedad y suciedad sobre muros blancos lo que genera desprendimientos.
IDENTIFICACIÓN	La aparición de manchas oscuras en la zona afectada, delata la presencia de hongos que se instalan en zonas húmedas, corresponde al área más dañada de la capilla aún cuando las grietas no se consideran de riesgo para la estructura.
PARTICULARIDAD	La presencia de hongos se observa en zonas correspondientes a desagües y caídas de agua desde la cubierta. Esto puede llegar a debilitar los elementos y desarticular el sistema estructural. Se detecta descascaramiento de pintura desde grietas y manchas amarillas producto de escurrimiento de aguas en contacto con elementos en proceso de oxidación como canaletas y hojalatería.
OBSERVACION	Los daños mas evidentes se presentan en el muro sur dadas sus condiciones de asoleamiento y la incorporación de sistema mecanizado en el campanario. Se observa además la presencia de antrópicos desde cabina de registro de caldera.

COMPROMISO DAÑO	GRAVE SEVERO MODERADO LEVE
SOLUCIÓN	ELIMINACIÓN DE HUMEDADES MEDIANTE AGUA A PRESIÓN Y REEMPLAZO DE HOJALATERÍA DE CUBIERTA. LIMPIEZA DE ÁREAS CON PRESENCIA DE PINTURA SUELTA O DESCASCARADA CON ESPÁTULA O SIMILAR. TERMINACIÓN EN BASE A PINTURA HIDRÓFUGA SEGÚN PANTÓN DEFINIDO. NO SE INTERVENIEREN GRIETAS OBSERVADAS. RESPECTO A LA LESIÓN DE TIPO ANTRÓPICO SE PROYECTA RECANALIZACIÓN DE TUBO DE VENTILACIÓN PARA UNA CORRECTA OPERATIVIDAD DE LA CALDERA DE INSTALACIÓN POSTERIOR. SE DESPLAZA AL PLOMO INTERIOR DE PUERTA DE REGISTRO DE MODO DE INVISIBILIZARLA DESPLAZANDOLA 10 CM HACIA EL EXTERIOR. SE SUGIERE CONTROL Y REVISIÓN DEL ESTADO DE LA ENFIERRADURA, PARA OBSERVAR POSIBLE CORROSIÓN Y ESTADO DE HORMIGONES DESDE LA ESPECIALIDAD DE INGENIERÍA.

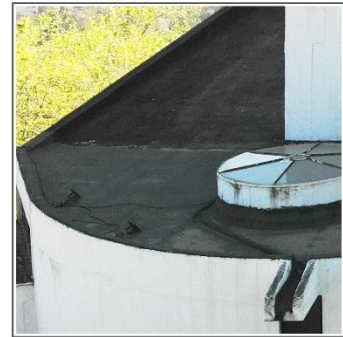
L01

DESCRIPCIÓN Humedad presente en cubierta, evidente daño sobre elementos de entradas de luz y bajadas de agua orientación sur,

COMPROMISO DAÑO GRAVE SEVERO MODERADO LEVE

SOLUCIÓN LIMPIEZA E HIDROLAVADO DE ELEMENTOS, REVISIÓN DE PERFILERÍA METÁLICA Y CRISTALES LUCARNA. UNA VEZ LOGRADA UNA SUPERFICIE LIMPIA SELLAR Y DAR TERMINACIÓN EN BASE A PINTURA HIDRÓFUGA SEGÚN PANTÓN DEFINIDO,

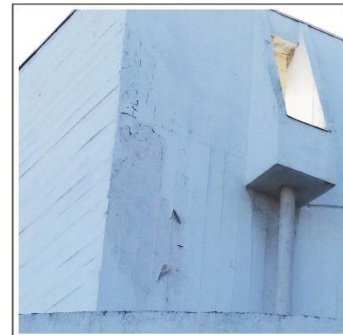
L02

PATOLOGIA HUMEDAD Y DESPRENDIMIENTO

DESCRIPCIÓN Evidente deterioro producto de bajada de agua a nivel de cubierta y pendiente hacia antepecho poniente.

COMPROMISO DAÑO GRAVE SEVERO MODERADO LEVE

SOLUCIÓN REVISIÓN DE MURO Y REPARACIÓN DE CUBIERTA, MURO REQUIERE HIDROLAVADO, LIBERACIÓN DE CAPA DE PINTURA PREVIA Y TERMINACIÓN SEGUN PANTÓN DEFINIDO,

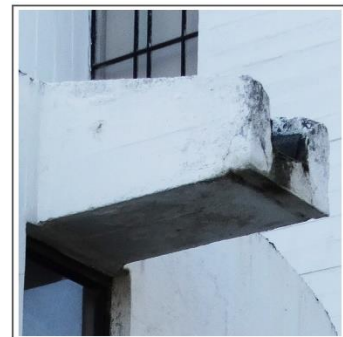
L03

PATOLOGIA HUMEDAD Y HONGOS

COMPROMISO DAÑO GRAVE SEVERO MODERADO LEVE

SOLUCIÓN LIMPIEZA DE SUPERFICIES, LIJADO E HIDROLAVADO DE ÁREA PARA APLICACIÓN DE CAPA HIDRÓFUGA PARA CONSERVACIÓN Y RESTAURACIÓN DE ORNAMENTO COMO PIEZA CLAVE DE LA COMPOSICIÓN.

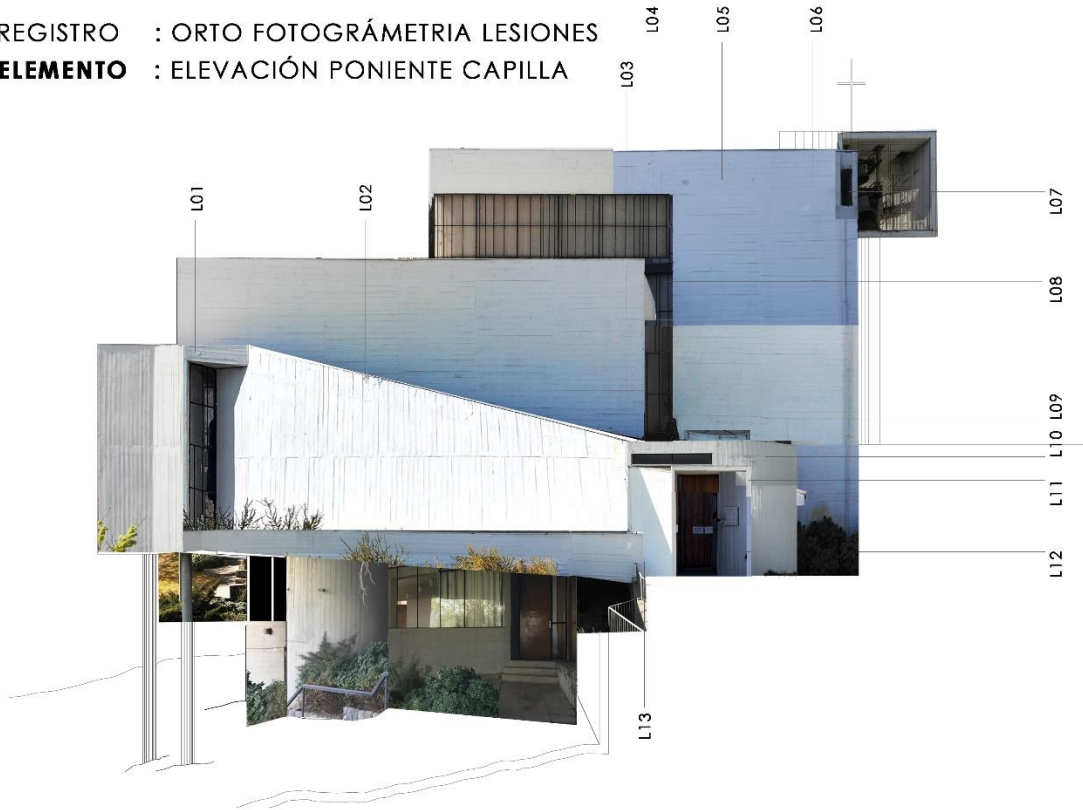
REGISTRO : ORTO FOTOGRÁMETRIA LESIONES
ELEMENTO : ELEVACIÓN PONIENTE CAPILLA

PATOLOGIA HUMEDAD Y DESPRENDIMIENTOS

ELEMENTO AFECTADO MUROS

IDENTIFICACIÓN Aparición de descascaramiento de pintura en muros delata la presencia de humedad desde cubiertas y daños producto de roce. Se observa suciedad en área superior de muros producto de forro de canal de aguas lluvia desde cubiertas. Marcos de ventanas con descascaramiento y oxidación.

PARTICULARIDAD El daño producto de una escasa mantención de cubiertas y forros provoca desplazamiento de aguas sucias sobre fachadas como rastros de óxido.

OBSERVACION Se observan daños antrópicos menores de tipo cableado eléctrico a la vista y de elementos auxiliares de protección.

COMPROMISO DAÑO GRAVE SEVERO MODERADO LEVE

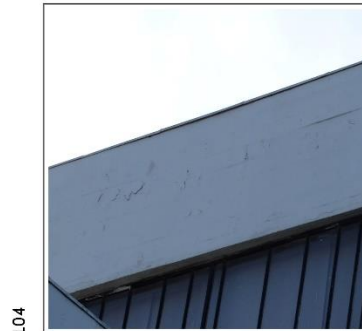
L04

OBSERVACIÓN Se observan grietas superficiales producto de de humedad desde la cubierta.

COMPROMISO DAÑO GRAVE SEVERO **MODERADO** LEVE

SOLUCIÓN **REMOVER PINTURA Y ESTUCOS SUELTOS O EN PROCESO DE DESPRENDIMIENTO PARA APLICAR CAPA DE PINTURA SEGÚN PANTÓN DEFINIDO, REMOCIÓN DE FOCOS DE HUMEDAD EN CUBIERTA SUPERIOR.**

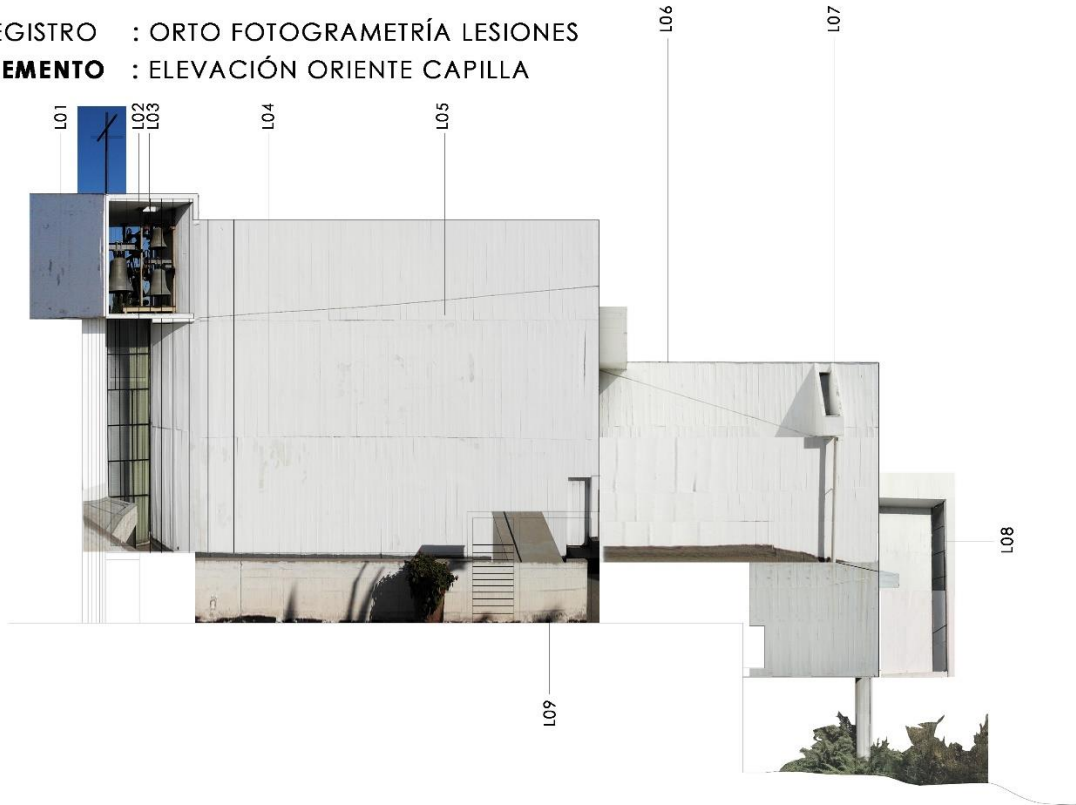
REGISTRO : ORTO FOTOGRAMETRÍA LESIONES
ELEMENTO : ELEVACIÓN ORIENTE CAPILLA

PATOLOGIA	HUMEDAD Y AGENTES BIÓTICOS / DESPRENDIMIENTOS / ANTRÓPICOS
ELEMENTO AFECTADO	MURO, CAMPANARIO, GÁRGOLA, PERFILERÍA METÁLICA
DESCRIPCIÓN	Corresponde mayormente a desprendimiento de pintura en muros y presencia de hongos que habitan sobre áreas de difícil acceso o de contacto directo con humedad.
IDENTIFICACIÓN	Aparición de descascaramiento en numerosas zonas, fisuras menores y manchas oscuras en zonas específicas. Se observa suciedad sobre planos contiguos a bajadas de agua producto de la oxidación de los elementos.
PARTICULARIDAD	Se observan daños de tipo antrópico sobre perfilería metálica producto de poca prolijidad en aplicación de pintura de terminación.
OBSERVACION	Los hongos se desarrollan en área interior del campanario en concordancia con daños de característica similar observados en fachada sur.
COMPROMISO DAÑO	GRAVE SEVERO MODERADO LEVE
SOLUCIÓN	RESTAURACIÓN DE MUROS A PARTIR DE LIMPIEZA MEDIANTE AGUA A PRESIÓN, ELIMINACIÓN TOTAL DE ORGANISMOS BIÓTICOS Y LIJADO DE SUPERFICIES DESPRENDIDAS. REPARACIÓN Y/O REEMPLAZO DE HOJALATERÍA DE CUBIERTA Y TERMINACIÓN CON PINTURA SEGÚN PANTÓN DEFINIDO Y SOLUCIÓN FUNGICIDA PARA INTERIOR DEL CAMPANARIO. PARA PERFILERÍA METALICA REMOCIÓN DE ÓXIDO MEDIANTE LIJADO Y TERMINACIÓN CON PINTURA ANTICORROSIVA.

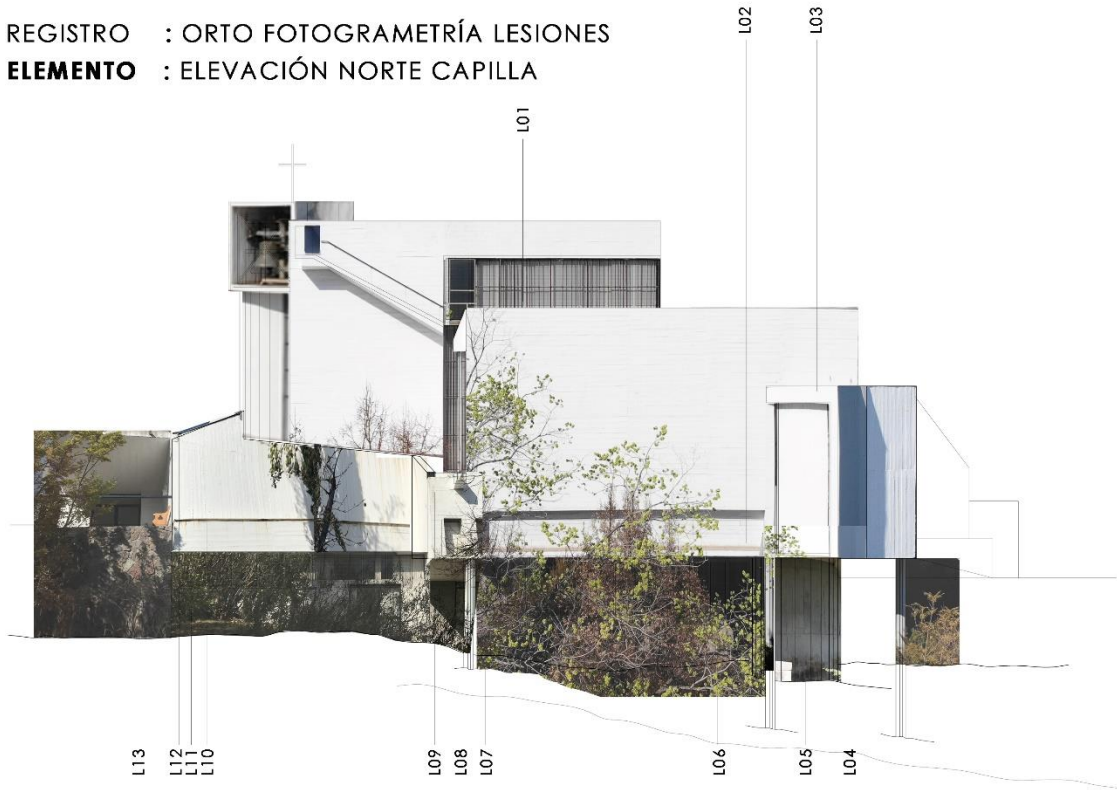
REGISTRO : ORTO FOTOGRAMETRÍA LESIONES
ELEMENTO : ELEVACIÓN NORTE CAPILLA

PATOLOGIA	HUMEDAD Y DESPRENDIMIENTOS / SUCIEDAD Y OXIDACIÓN
ELEMENTO AFECTADO	MURO, LOSA, HOJALATERÍA
DESCRIPCIÓN	Problemas producto de la falta de mantenimiento periódico de cubierta y presencia de humedad desde fuentes directas.
IDENTIFICACIÓN	Se observan manchas oscuras en la zonas afectadas lo que delata la presencia de hongos que se instalan en zonas húmedas.
PARTICULARIDAD	En general el estado de la fachada norte se considera bueno salvo presencia de suciedad desde la volumetría propia del edificio y en la pintura producto de la oxidación de la hojalatería de cubierta. Se observan leves desprendimientos producto de hongos.
OBSERVACION	Los hongos se desarrollan en zonas expuestas a humedad y oscuridad.
COMPROMISO DAÑO	GRAVE SEVERO MODERADO LEVE
SOLUCIÓN	SE PROPONE REEMPLAZO DE HOJALATERÍA DE CUBIERTA, LIMPIEZA Y DECAPADO DE PINTURA EN LOSAS Y FACHADAS CON HIDROLAVADO A PRESIÓN. PARA ZONAS DE ALTA HUMEDAD SE INDICA REPARACIÓN Y SELLADO DE MUROS, IMPERMEABILIZACIÓN Y PINTURA DE TERMINACIÓN SEGÚN PANTÓN DEFINIDO.

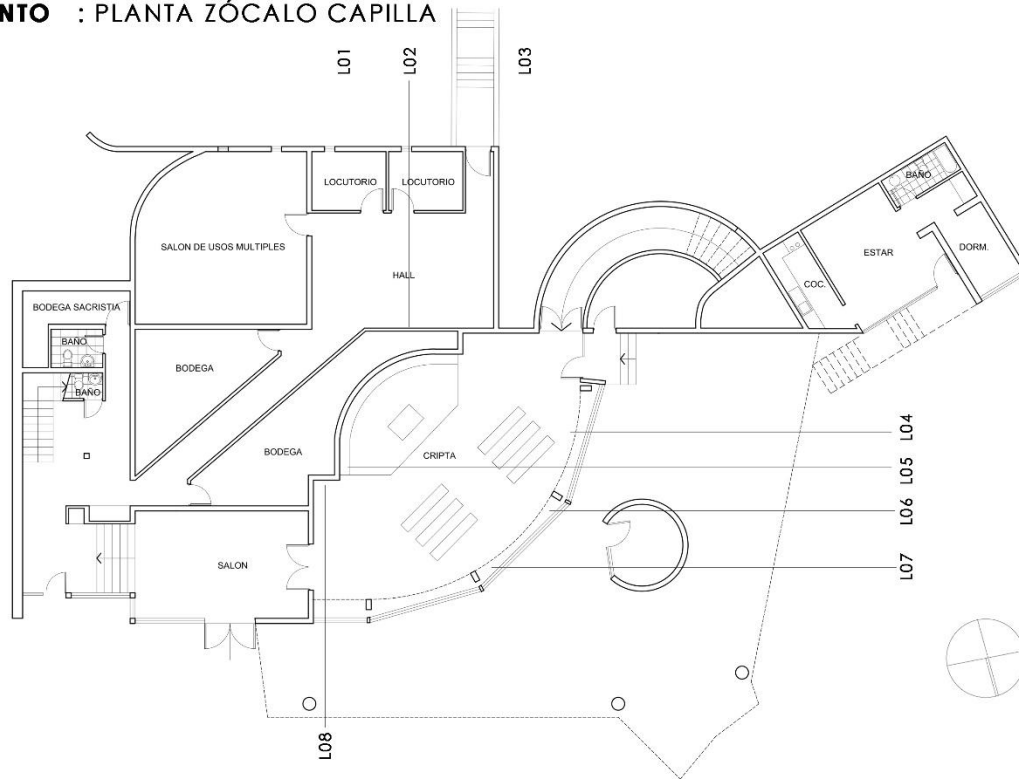
REGISTRO : INTERIOR LESIONES

PATOLOGIA **ANTRÓPICOS** POR REQUERIMIENTO DE USO Y HUMEDAD

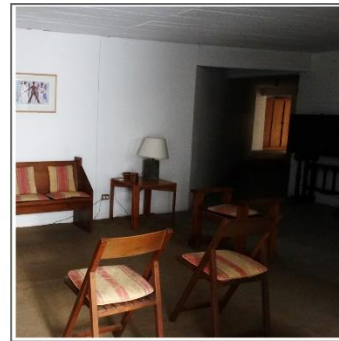
L01 L02

PATOLOGIA HUMEDAD POR FILTRACIÓN
ELEMENTO AFECTADO MURO SUR
DESCRIPCIÓN Se evidencia área comprometida correspondiente a filtración de agua desde el exterior en planta subterránea.
OBSERVACIÓN Se observa alteración en la composición del muro producto del avance de filtración por capilaridad hacia el interior de la cripta.
COMPROMISO DAÑO GRAVE SEVERO MODERADO LEVE
SOLUCIÓN LIMPIEZA Y LIJADO DE LA SUPERFICIE, SELLO E IMPERMEABILIZACIÓN, PARA TERMINACIÓN CON PINTURA SEGUN PANTÓN DEFINIDO.

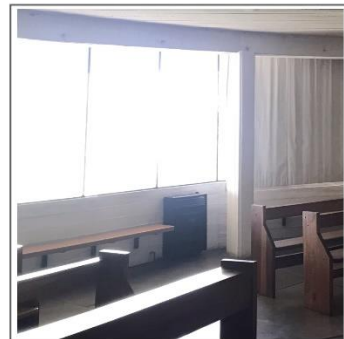
L06 L07

PATOLOGIA ANTRÓPICOS
ELEMENTO AFECTADO MURO
DESCRIPCIÓN Corresponde a daños producto del roce.
OBSERVACIÓN Se observa degradación de la pintura en el encuentro con pisos producto del roce por elementos de limpieza.
COMPROMISO DAÑO GRAVE SEVERO MODERADO LEVE
SOLUCIÓN LIMPIEZA Y TERMINACIÓN DE COLORACIÓN DURANTE MANTENIMIENTO PREVENTIVO CADA 3 AÑOS PARA EL INTERIOR LO QUE PERMITIRÁ MANTENER LA INTEGRIDAD DEL MURO EN SU COMPLETITUD.

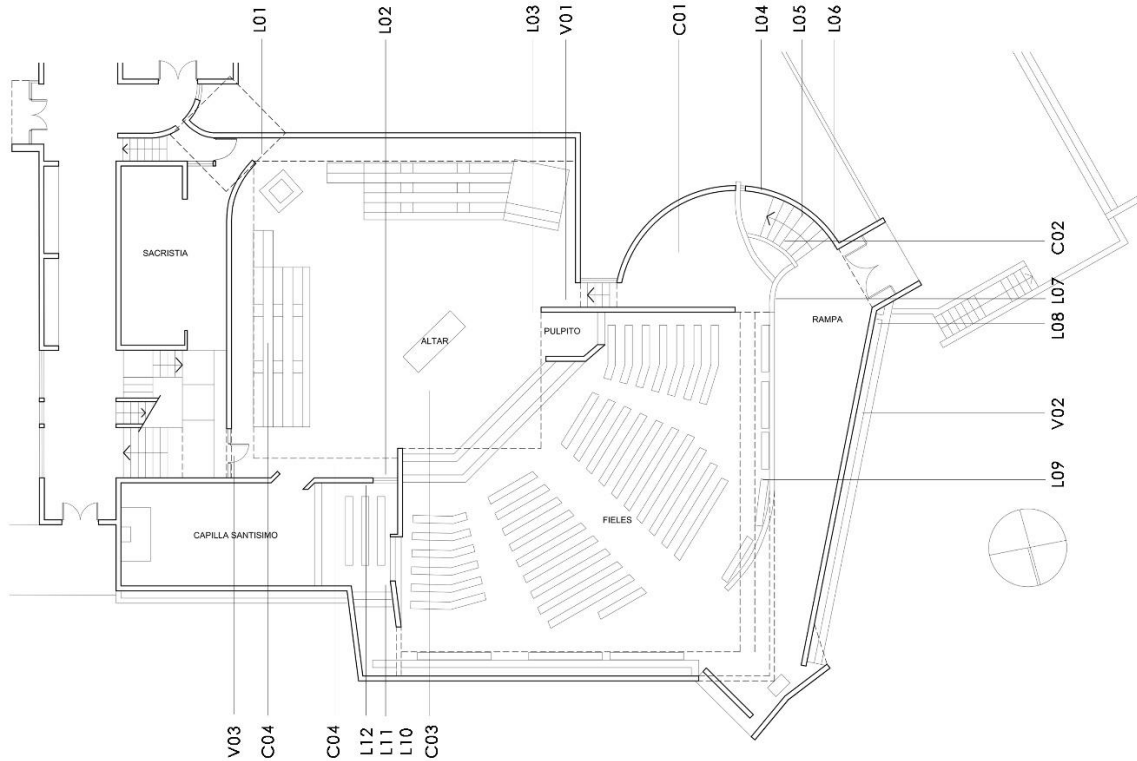
REGISTRO : INTERIOR LESIONES
ELEMENTO : PLANTA CAPILLA

PATOLOGIA	HUMEDAD Y ANTRÓPICOS POR REQUERIMIENTO DE USO
ELEMENTO AFECTADO	CIELOS, MUROS y CRISTALES CAPILLA
DESCRIPCIÓN	LESIONES ASOCIADAS AL ESTADO ACTIVO DEL ESPACIO Y A FILTRACIÓN DE CUBIERTA
OBSERVACION	Las principales lesiones observadas corresponden a filtración y humedades en la estructura de cielos y muros con visible descascaramiento de las superficies. Estos se ven afectados además por daños antrópicos como suciedad por roce principalmente, al igual que los elementos de madera que definen la modulación de la losa donde se observa pérdida de material. El desgaste de los años y escasa mantención es visible también en cristales y fragaluces. Daños producto del rito son visibles en suelo y alfombras. No se observan elementos de incorporación posterior considerados intrusivos mas allá de parrillas de iluminación requerida con posterioridad que se propone liberar.
COMPROMISO DAÑO	GRAVE SEVERO MODERADO LEVE

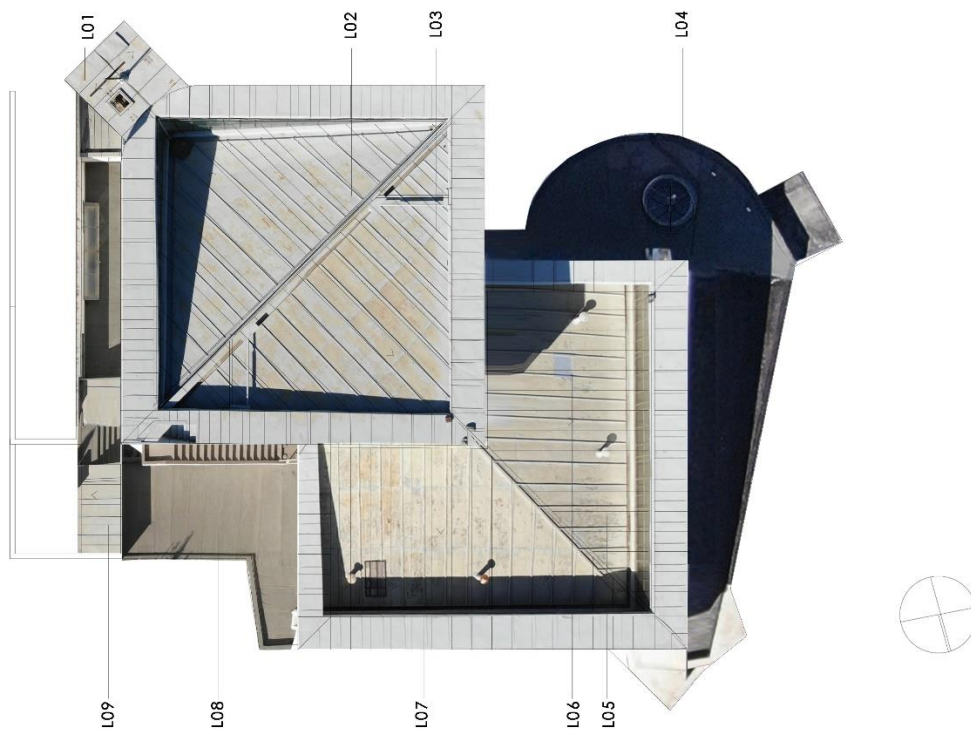
ELEMENTO : PLANTA CUBIERTA CAPILLA

PATOLOGIA	OXIDACIÓN Y DESGASTE DE MATERIALES
ELEMENTO AFECTADO	CUBIERTA
DESCRIPCIÓN	Corresponde a daños producto de daños abióticos y bióticos sobre recubrimiento metálico de cubierta de cubos y campanario.
IDENTIFICACIÓN	Se identifica gran parte del área con lesiones mayormente de tipo corrosivo y oxidación del embalietado, por tanto pérdida de capa de pintura y reparaciones posteriores causa que podría ser el origen de lesiones de filtración interior.
PARTICULARIDAD	Se observan lesiones mayores en cubo inferior de flejes. Color de superficie emite coloración de luz interior actual. No se observa capa aislante en estructura de cubierta.
OBSERVACION	Desde la exposición y escasa mantención a la que se ve enfrentada la estructura de cubierta, es evidente un daño mayor en elementos de origen metálico que los daños que se evidencian en membrana asfáltica en áreas contiguas a cubos.
COMPROMISO DAÑO	GRAVE SEVERO MODERADO LEVE

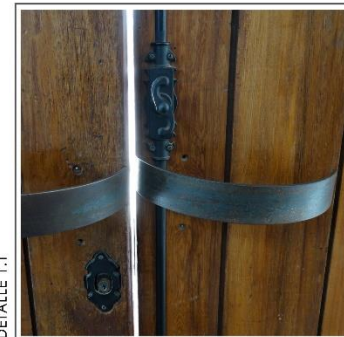
DETALLE 1.1

PATOLOGÍA **PÉRDIDA DE ELEMENTO**
ELEMENTO AFECTADO CERROJO EXTERIOR
DESCRIPCIÓN Corresponde a la falta de placa cerrojo en hoja derecha desde el exterior.
IDENTIFICACIÓN Desde el interior el sistema se observa en buen estado y en completitud de partes.
PARTICULARIDAD Tiradores de bronce del interior presentan aspecto de mayor desgaste mientras los del exterior se caracterizan por un estado de oxidación mayor propio del material.
OBSERVACIÓN Los elementos ubicados a la interperle presentan características más marcadas debido a su nivel de exposición y uso.
COMPROMISO DAÑO GRAVE SEVERO MODERADO LEVE
SOLUCIÓN **POR MOTIVOS DE SEGURIDAD SE SUGIERE REEMPLAZAR PIEZA FALTANTE POR UNA ACTUAL DE SIMILARES CONDICIONES. NO SE CONSIDERAN ACCIONES SOBRE TIRADORES O CERROJOS CONSERVANDO SU IMAGEN ACTUAL.**

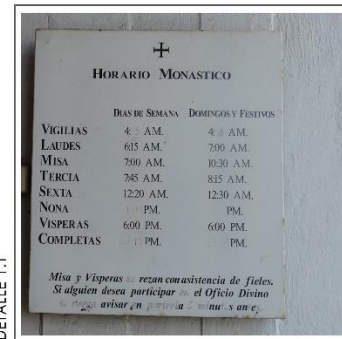
DETALLE 1.1

PATOLOGÍA : OXIDACIÓN, PÉRDIDA DE COLOR
ELEMENTO AFECTADO : PLACAS INFORMATIVAS
DESCRIPCIÓN : Se observan lesiones sobre bordes de placas informativas en proceso de incipiente oxidación por poca mantención.
IDENTIFICACIÓN : Acción abrasiva del oxido se visualiza emergente en áreas de material expuesta. Se observa pérdida de intensidad del color en tipografía.
PARTICULARIDAD : La particularidad de este elemento se refleja tanto en la tipografía utilizada y valorada como un patrimonio inmaterial como por el soporte presente en el Monasterio considerado de valor material desde sus rasgos de austeridad, memoria colectiva e identidad.
OBSERVACIÓN : Los elementos ubicados a la interperie presentan características debido a su nivel de exposición. No es el caso para elementos presentes en capilla de santísimo y nave central.
COMPROMISO DAÑO : GRAVE SEVERO MODERADO LEVE
SOLUCIÓN : SE CONSIDERA REEMPLAZAR PLACAS METÁLICAS EN LA MEDIDA QUE LA OXIDACIÓN PRESENTE EN SU BORDE COMPLEJICE LA LECTURA O ATENTE CONTRA EL VALOR DEL ELEMENTO, PARA EL CASO DE "SILENCIO" NO SE CONSIDERA RESTAURACIÓN POR LO PRONTO, SE MANTIENE COMO TESTIGO O HUELLA, EN CASO DE CONTINUAR PROCESO DE PÉRDIDA DE COLOR SE SUGIERE REPLICAR BAJO EXACTOS PARÁMETROS DE TAMAÑO, TIPOGRAFÍA Y COLOR.

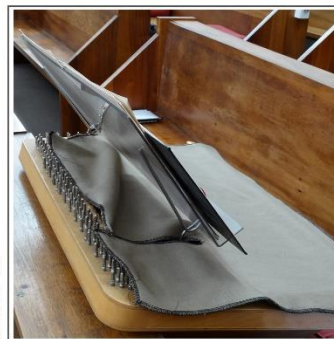
DETALLE 1.1

PATOLOGÍA ANTRÓPICO
ELEMENTO AFECTADO ÓRGANO Y SALTERIO
DESCRIPCIÓN Se observan en buen estado, Presentan daño menor de suciedad.
IDENTIFICACIÓN El órgano perteneció al Monasterio de las Monjas Clarisas, situado en la calle Lillo en el barrio Recoleta.
PARTICULARIDAD Fue construido por Oreste Carlini en el año 1919 en Santiago. El teclado de pedales original, de sólo 18 notas y algunas otras características muestran que fue concebido como órgano de acompañamiento y no de ejecución.
OBSERVACIÓN El año 1975-76 fue trasladado a la iglesia de los Benedictinos por el doctor Luis González y sus hermanos, efectuándosele en 1986 y 1989 diversas modificaciones en su disposición. El salterio, pequeña arpa tocada con uñeta también se utiliza para acompañar los oficios religiosos
COMPROMISO DAÑO GRAVE SEVERO MODERADO LEVE
SOLUCIÓN SE PROPONE CONTINUAR CON MANTENIMIENTO PERIÓDICO DE LOS INSTRUMENTOS EN TIEMPO DE CUARESMA.

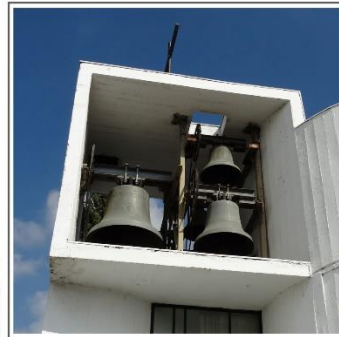
DETALLE 1.1

EN GENERAL LA FACHADA SUR ES AQUELLA QUE PRESENTA MAYORES PROBLEMAS RESPECTO A LA PRESENCIA DE HUMEDAD Y POR TANTO DESPRENDIMIENTO DE PINTURA. PARA EL ÁREA DE CAMPANARIO SE PROPONE LA LIMPIEZA Y POSTERIOR TERMINACIÓN EN BASE A PINTURA HIDRÓFUGA SEGÚN PANTÓN DEFINIDO, PARA LA ESTRUCTURA DE SOPORTE DE CAMPANAS SE ESTABLECEN TRABAJOS DE LIJADO Y TERMINACIÓN DESDE PINTURA ANTICORROSIVA. EN CASO DE PRESENTAR PROBLEMAS ESTRUCTURALES, LOS ELEMENTOS SERÁN REEMPLAZADOS POR PERFILES DE SIMILAR CARACTERÍSTICA Y MATERIALIDAD.
