Conservación y Restauración de Tres Pinturas de Caballete

Proyecto final para optar al Postítulo

Alejandra Kettlun González

Santiago de Chile 2022

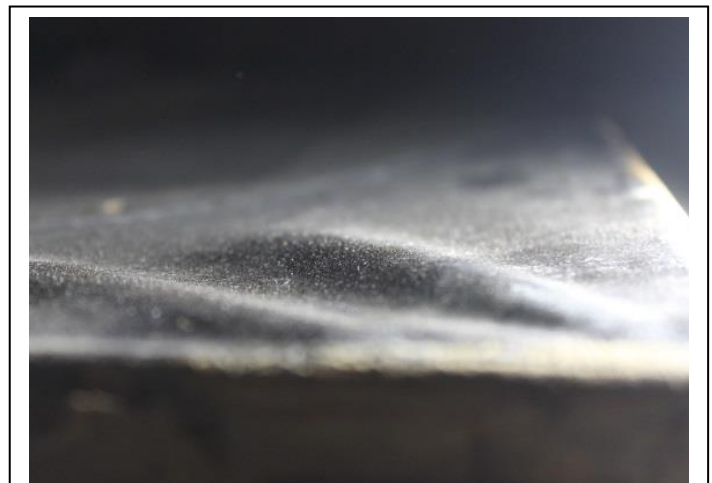
Figura 15, Perdida de plano

Al someter la tela de canto a la luz queda en evidencia la pérdida del plano de la obra, las diferencias de tensiones de la tela producto del bastidor con distinta medida en la diagonal acentuado por la presión ejercida en la zona central

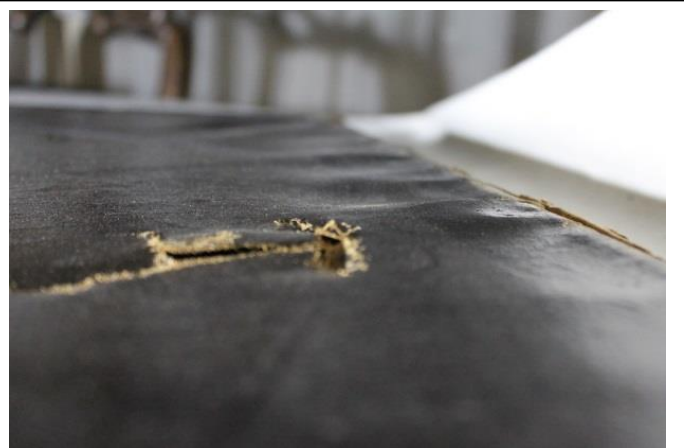
Figura 16, Rasgado de tela

En el área de la rotura, se puede observar cómo se va perdiendo la forma debido a la tensión irregular, sumado el hecho que se encuentra próximo al borde, el rasgado se tensiona curvándose hacia adentro.

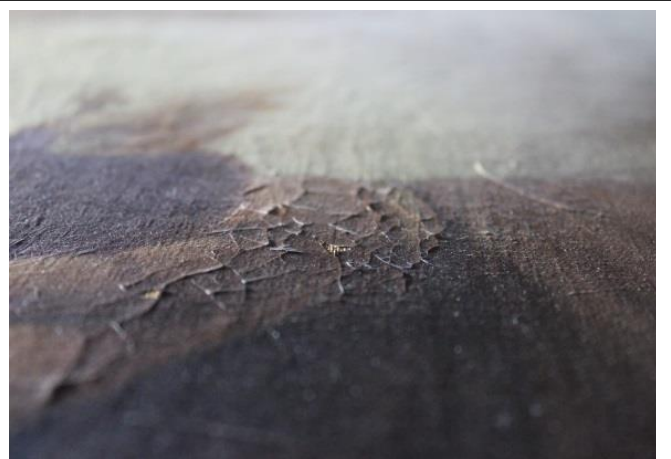
Figura 17, Craqueladuras

Son notorias craqueladuras de la capa pictórica con desprendimiento en algunas zonas de capa pictórica y repintes sobre cera que cubre el parche y que se aprecia en sobre relieve.

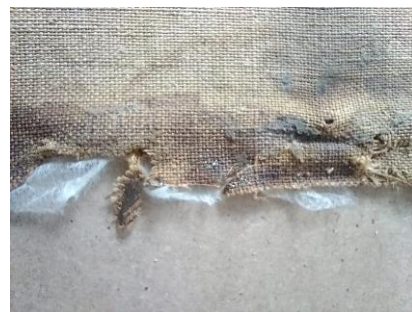
Figura 33, Daños por tachuelas

La tela se encuentra montada al bastidor por medio de tachuelas. Las que al oxidarse marcaron y rompieron con perforaciones el canto de la tela.

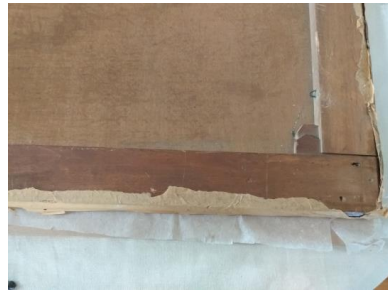
Figura 34, Papel adherido

El contorno de la tela presentaba adherencia de papel craft encolado con cola vinílica, al parecer con la finalidad de fijar y ocultar los faltantes y roturas de la tela.

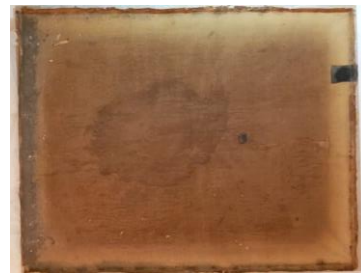
Figura 38, Oxidación de tela

Se aprecia oxidación de la tela, con una coloración amarillenta oscura, con zonas de pérdida en las esquinas, y rasgaduras en las orillas. y una gran mancha de humedad en la zona central.

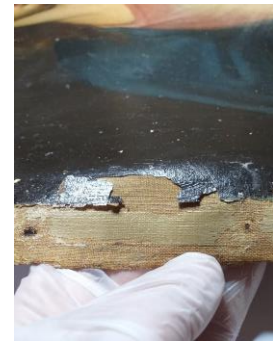
Figura 44, Desprendimiento de capas

Se pueden apreciar zonas con desprendimientos de capa pictórica y capa de imprimación en el borde de la tela.

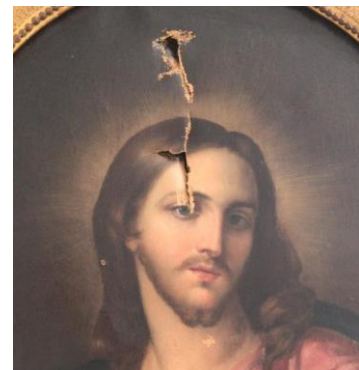
Figura 45, Daño por golpe

Presenta un área correspondiente a la sección superior de la tela que presenta daño importante por golpe y rasgado de la tela.

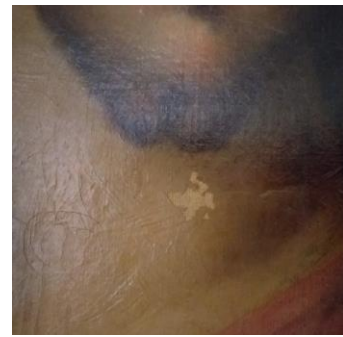
Figura 46, Erosiones

Hay presencia de erosiones pequeñas y micro desprendimientos de pintura en la zona del cuello, manos, corazón y en los bordes desprendimiento de pintura.

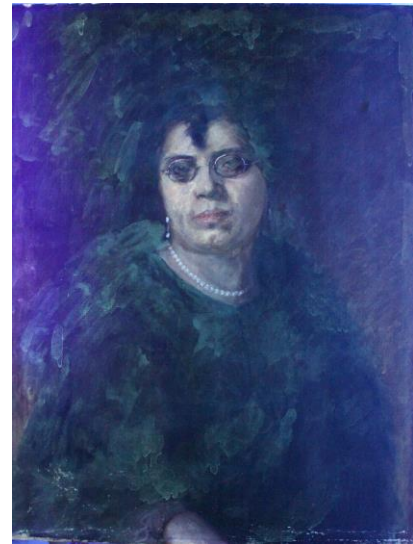
Figura 96, Luz ultravioleta

Deja en evidencia la aplicación de barniz dammar descuidadamente por medio de brochazos, en donde algunas zonas concentran gran cantidad de barniz y otras en mucha menor cantidad. Llama la atención que la zona del rostro casi no tiene barniz, como si se hubiera recortado deliberadamente esa zona.

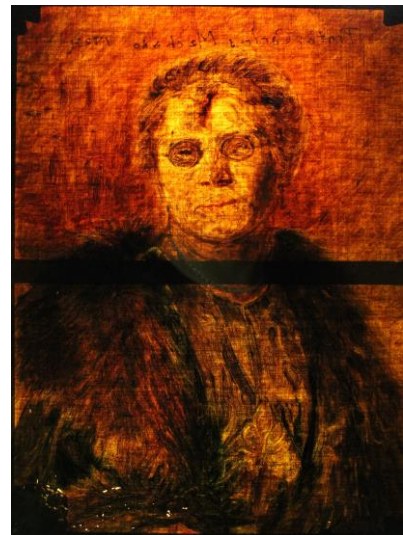
Figura 97, Luz transmitida

La obra resultó tener una capa pictórica bastante delgada. Al ser sometida a luz transmitida, esta reveló los apuntes previos de dibujo al carboncillo, la delgadez de la tela a pesar de tener una trama cerrada, también se advierten sus craqueladuras y pérdida de la capa pictórica en su borde inferior.

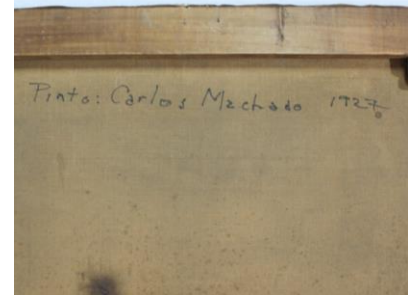
Figura 102, inscripción autor

Presenta una inscripción por el reverso en su tercio superior hecha con un plumón de tinta negra directamente sobre la tela.

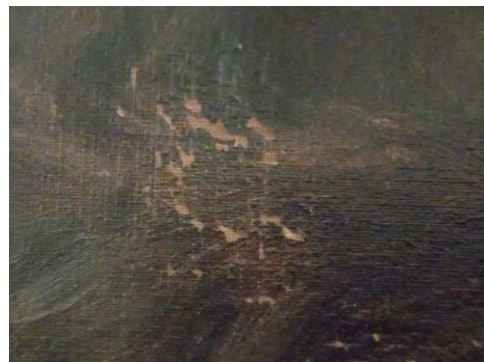
Figura 109, Grietas

En la zona central correspondiente al traje de la retratada se aprecia la presencia de grietas prematuras.

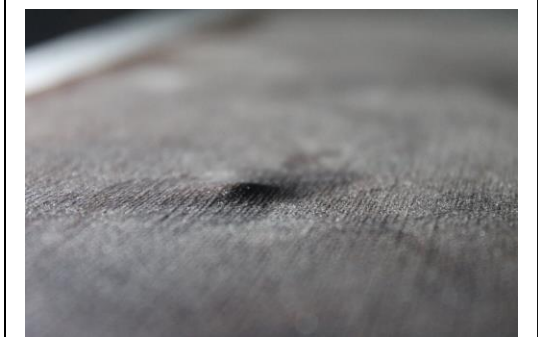
Figura 110, Deformación

En el extremo superior derecho presenta una pequeña deformación del plano puntal muy marcada, pero que no llega a craquelar la pintura.

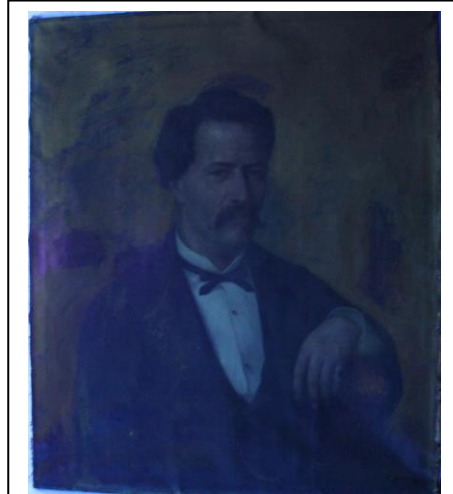
Figura 144, Luz ultravioleta

El barniz se identifica de un color amarillo verdoso, y llama la atención el que se vea con más intensidad en el contorno de la figura hacia afuera, como una mancha recortada, lo que da cuenta de una intervención en el fondo de la obra.

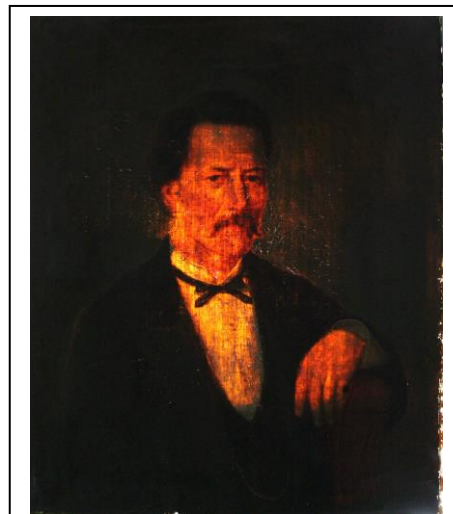
Figura 145, Luz transmitida

al someter la pintura a una fuente de luz intensa por su reverso, queda en evidencia una serie de fisuras propias de la edad de la pintura, como a su vez una serie de pequeños piquetes y orificios. Se aprecia además que la pintura es delgada en el sector del retrato, pero que la parte que corresponde al fondo se ve mucho más cubierta, lo que sugiere una capa extra de pintura solo en esa zona.
