**RESTAURACIÓN Y CONSERVACIÓN DE TRES RETRATOS EN PINTURA
SOBRE LIENZO, PERTENECIENTES A FINALES SIGLO XIX Y COMIENZOS DEL
XX EN CHILE**

MEMORIA PARA OPTAR A GRADO DE ESPECIALISTA DEL CURSO DE
ESPECIALIZACION DE POSTITULO EN RESTAURACION DEL PATRIMONIO
CULTURAL MUEBLE

NOELIA GODOY SANDOVAL

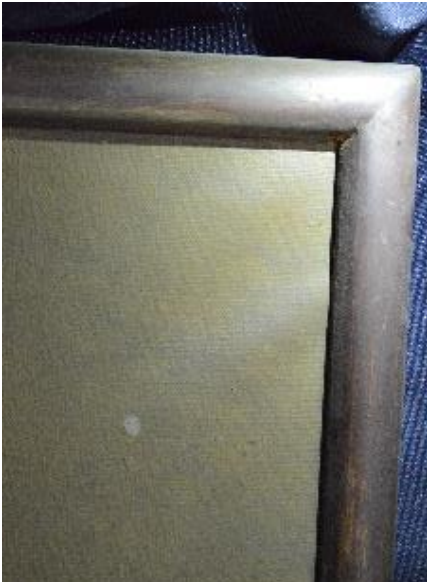
Ilustración 25: Fotografía tomada con fuente de luz lateral que denota la distensión de la tela.

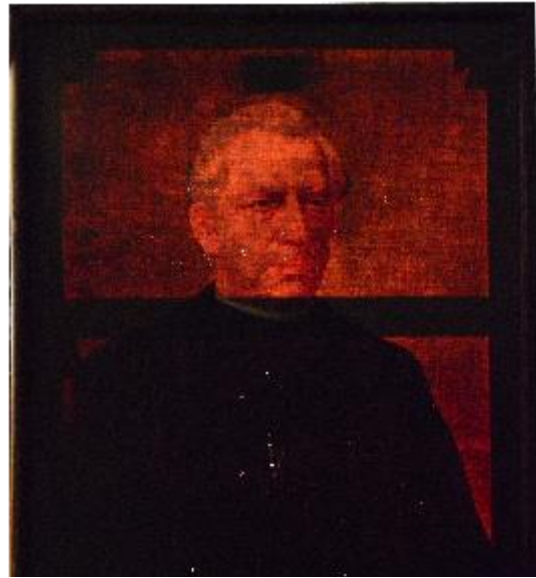
Ilustración 24: Fotografía tomada con fuente de luz en el reverso del retrato, enseña una base de preparación fina, perdida de esta y el parche ubicado en la zona centro superior.

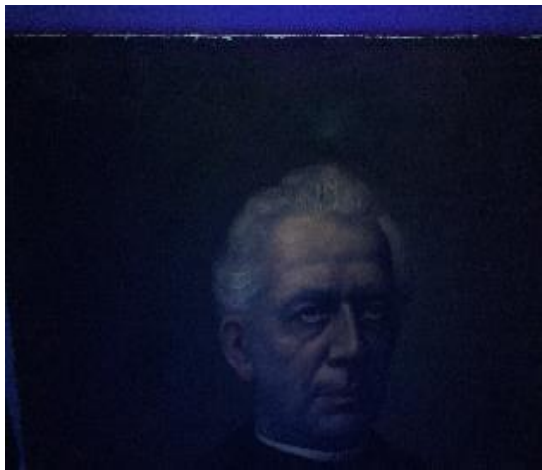
Ilustración 26: Exposición de obra a una fuente de luz UV. Las reintegraciones cromáticas resaltan.

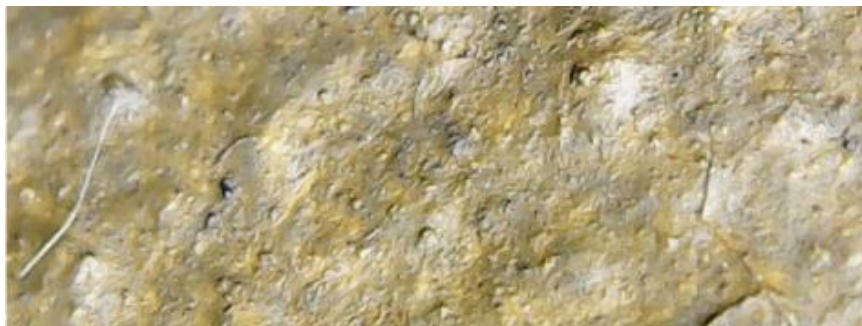
Ilustración 29: Microscopia digital, barniz oxidado, sobre el color blanco.

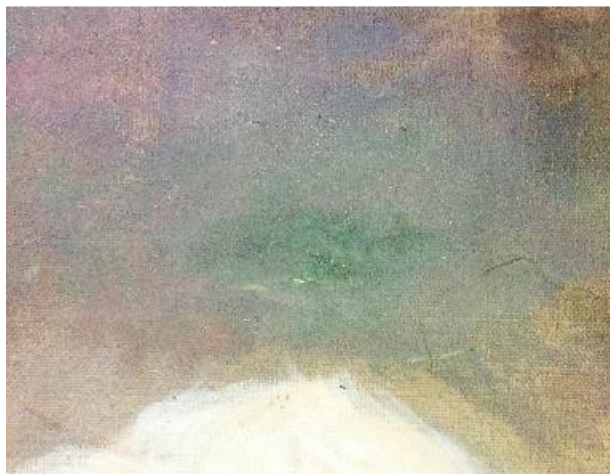
reparaciones (Ilustración 29) con difícil reversibilidad, estas fueron realizadas con una capa gruesa de óleo (Ilustración 30), además presento micro craqueladuras (Ilustración 31) y en la parte inferior una leve pulverulencia.

Ilustración 30: Reparación y repinte previo, es probable que sea un tono de óleo tierra verde.

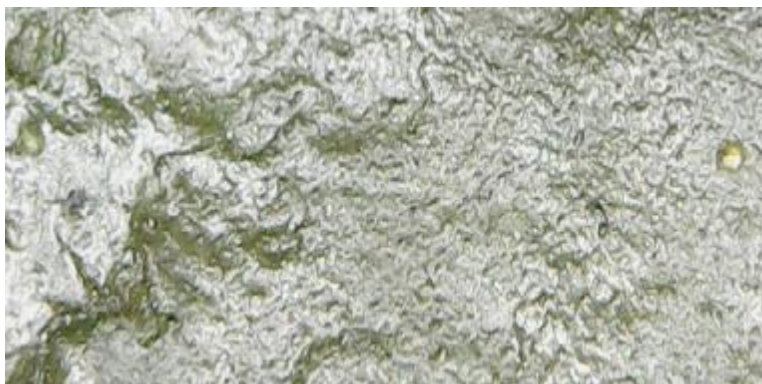
Ilustración 31: Microscopia digital, lado izquierdo se aprecia la rugosidad de el repinte previo de color verde.

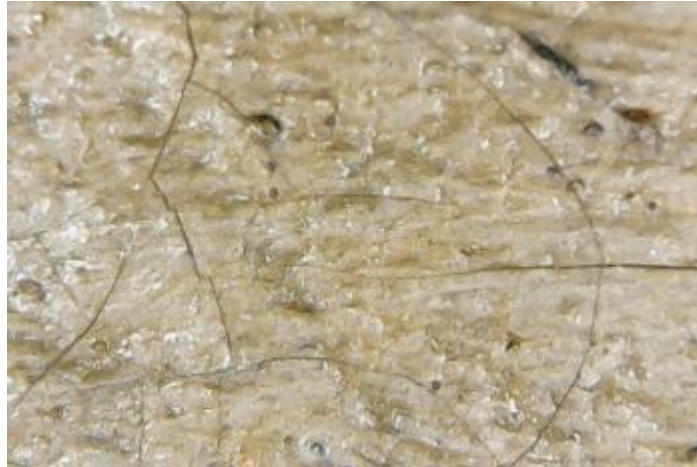
Ilustración 32: Microscopia digital, craqueladuras sobre la capa pictórica en el color encarnación.

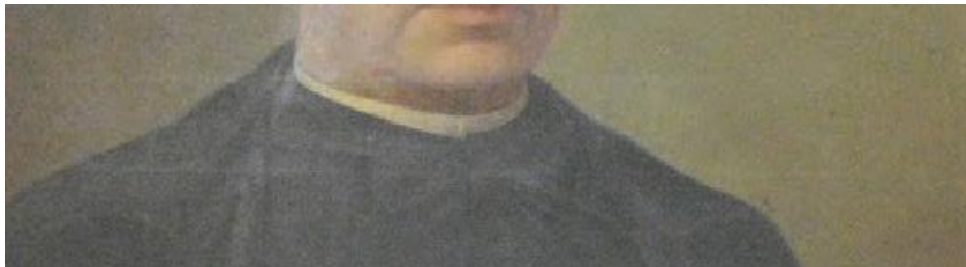
Las aristas vivas del bastidor provocaron que la tela se marque con el travesaño (Ilustración 32), estas no son rebajadas, ni redondeadas. La madera del bastidor se encuentra astillada en algunas zonas.

Ilustración 33: Fotografía de marca que dejó el travesaño a la altura del cuello del retrato.

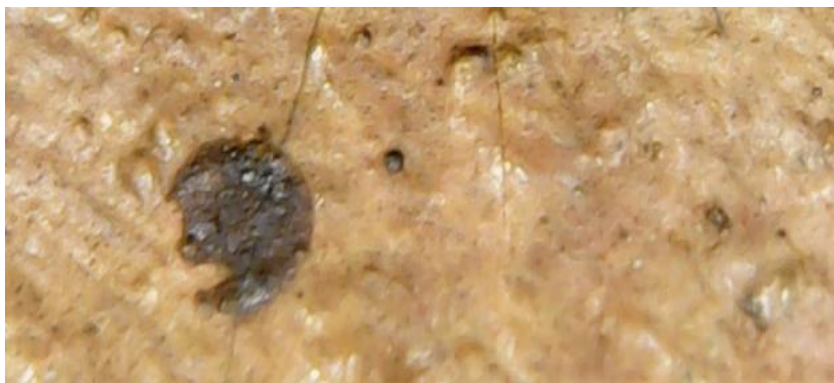
Ilustración 34: Microscopia digital, enseña suciedad superficial (deyección) en la zona del color encarnación.

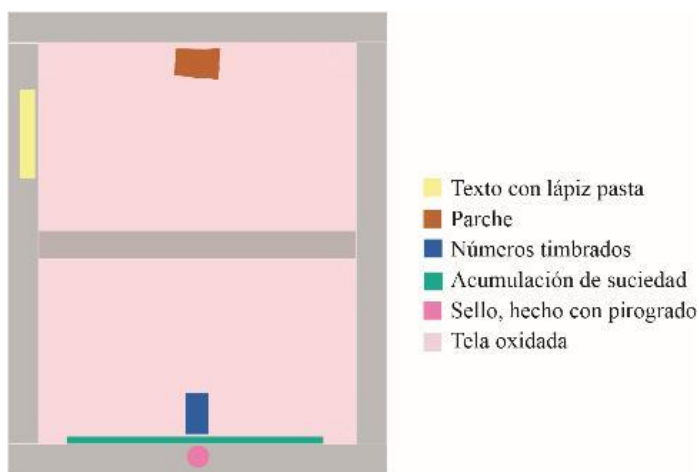
El cuadro presentó daños en el soporte, la tela está oxidada, por ende, delicada y quebradiza. En la base de preparación existen varios puntos, donde se desprende la tela en porciones pequeñas, esto se atribuyó a un agente interno del cuadro. La capa pictórica contenía problemas por un repinte mal realizado con material poco reversible, esto dificulta el resultado y la eliminación de este, también en la capa pictórica se desprenden algunas zonas, en su mayoría por exceso de craqueladuras. El barniz se encuentra oxidado. (Ilustración 41)

Ilustración 41: Daños encontrados e intervenciones.

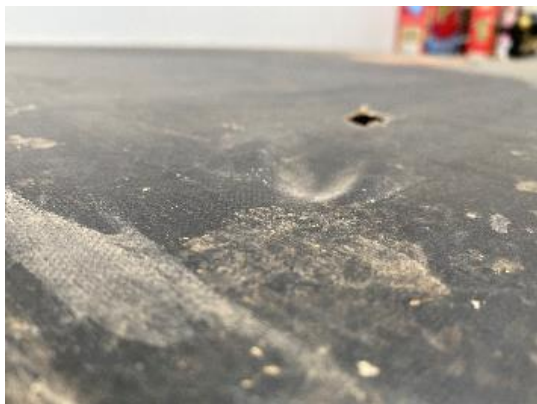
Ilustración 74: Luz rasante, enseña la profundidad de la pérdida del plano por golpe.

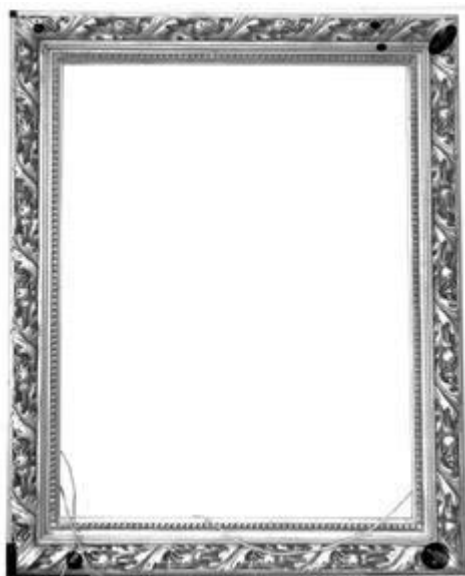
El estado de conservación de la pintura es malo, presento daños en el bastidor, tela y capas pictóricas y marco (Ilustración 75).

Ilustración 75: Ubicación de los daños sobre el marco en negro.

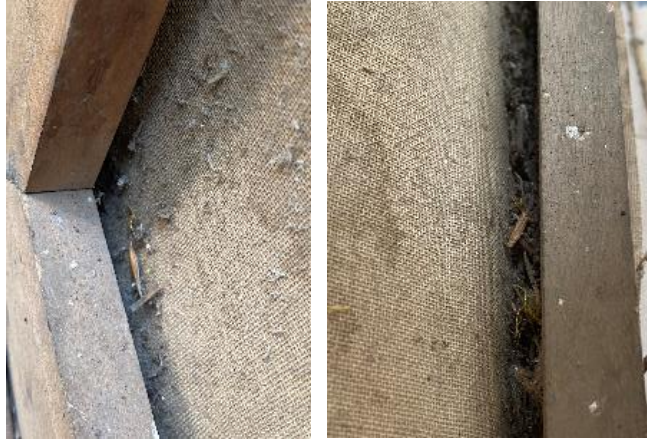
El reverso contenía abundante suciedad, debido al almacenamiento, esto provocó que la humedad ambiental haya dejado marcas en ciertas zonas del bastidor (Ilustración 76).

Ilustración 76: Suciedad de diversos orígenes en el reverso.

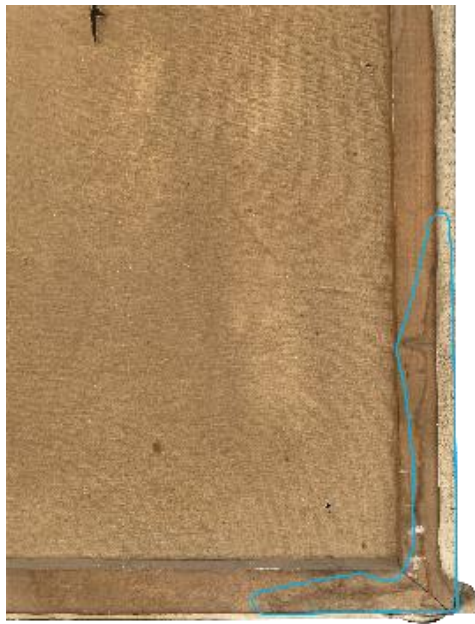
Ilustración 77: Zona del bastidor manchada por humedad ambiental.

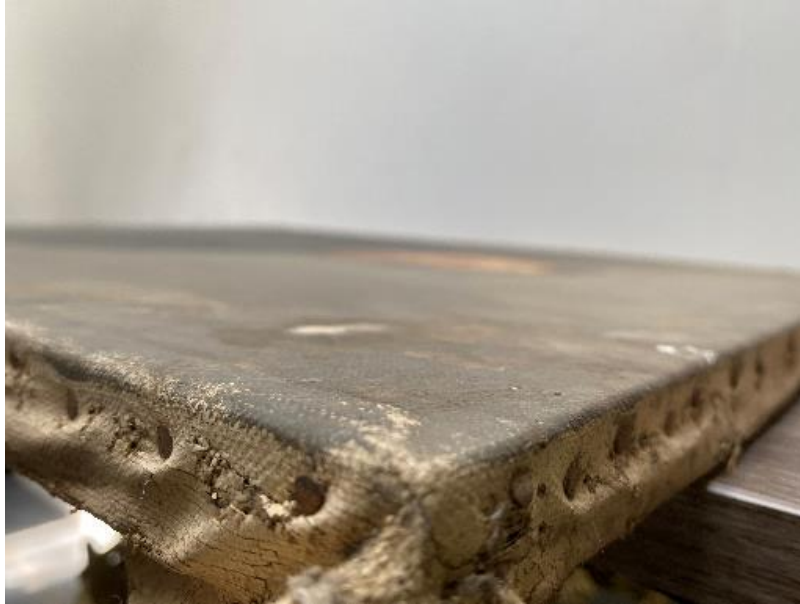
La tela se encontraba oxidada, con bordes en mal estado por las tachuelas que desprendieron óxido y polución en el reverso (Ilustración 78).

Ilustración 78: Borde del bastidor, se aprecia el deterioro de la tela y las tachuelas. La tela esta considerablemente oxidada.

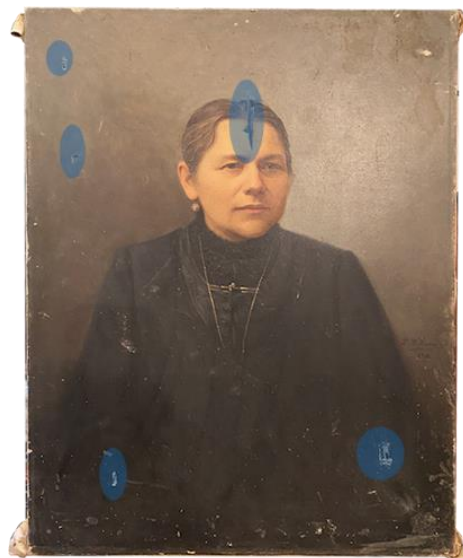
Ilustración 79:
Indicación de los rasgados
presentes sobre la capa
pictórica.

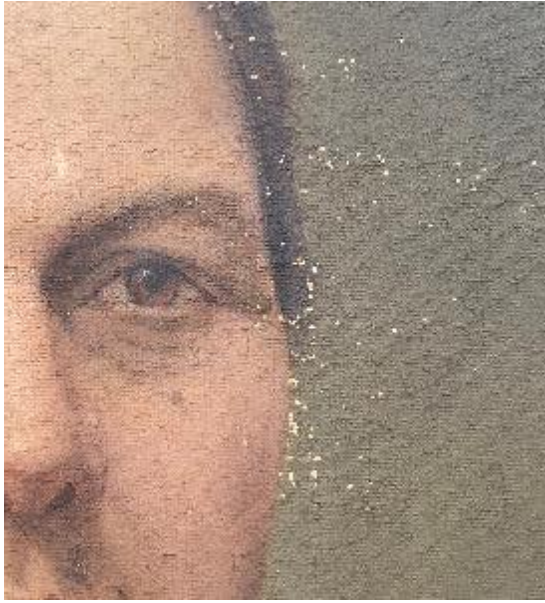
En el anverso, el envejecimiento del barniz y deformaciones de la tela (zona inferior derecha) facilitaron formación de craqueladuras y pulverulencia (Ilustración 81). Se apreciaron cortes, faltantes de pintura y preparación (Ilustración 79 y 82). Además, presento manchas de diversos orígenes en la superficie pictórica (Ilustración 80), la presencia de deyecciones (ilustración 83) era considerable. Las aristas vivas del bastidor provocaron que la tela se marque.

Ilustración 81: Zoom en el rostro, enseñando la pulverulencia y craqueladuras.

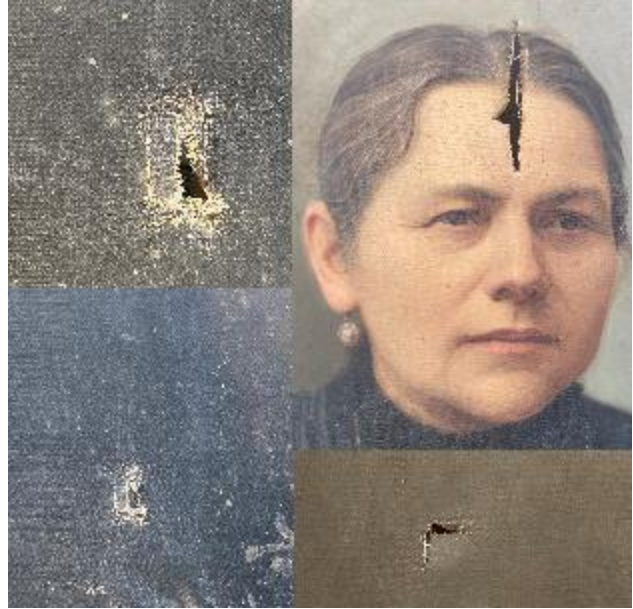
Ilustración 82: Acercamiento a los rasgados.

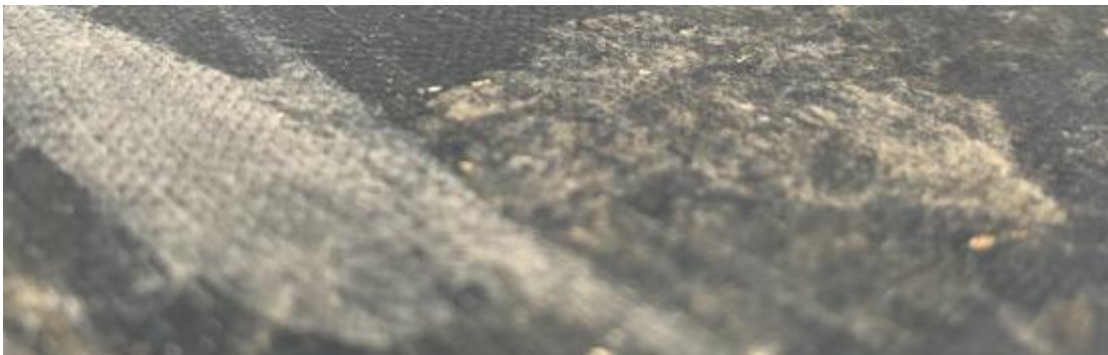
Ilustración 80: Suciedad sobre la capa pictórica.

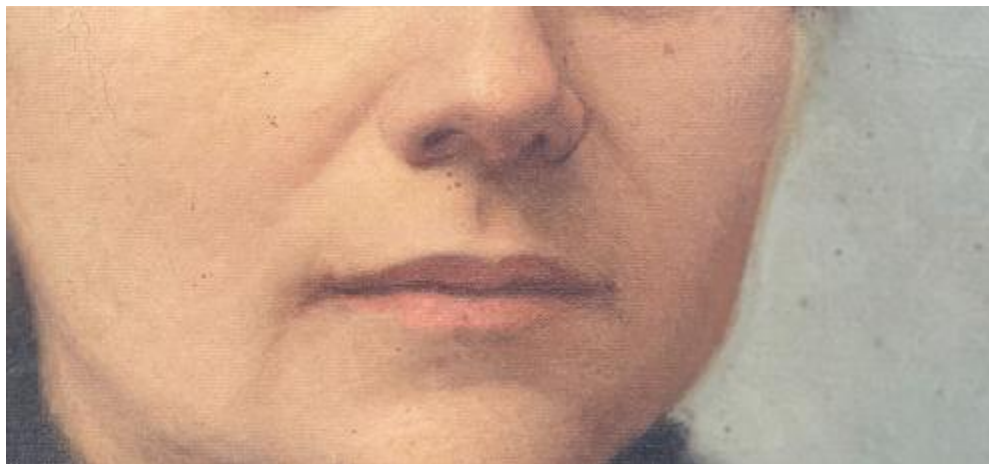
Ilustración 83: Deyecciones visibles sobre el rostro.

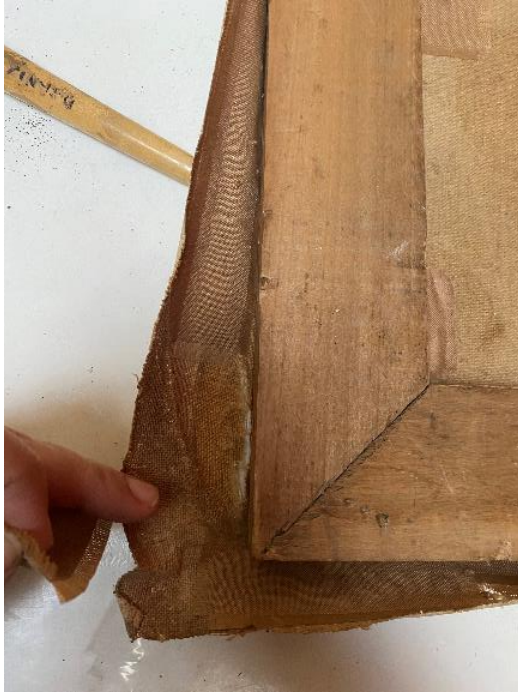
Ilustración 110: Rasgado por debilidad prevista antes de tensar.

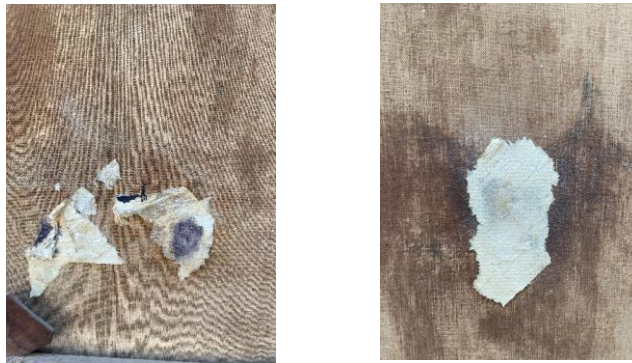
La obra presentó intervenciones previas. Es debido a cortes y rasgados. Estos tres deterioros reparados con una especie de parche realizado con papel absorbente, pintados con óleo sin sellar, probablemente por el desprendimiento de capa pictórica en los bordes y un parche de tela se encuentran ubicados en la zona central de la obra y cuadrante inferior izquierdo (Ilustración 127).

Ilustración 127: Detalle de intervenciones previas en el reverso de la obra.

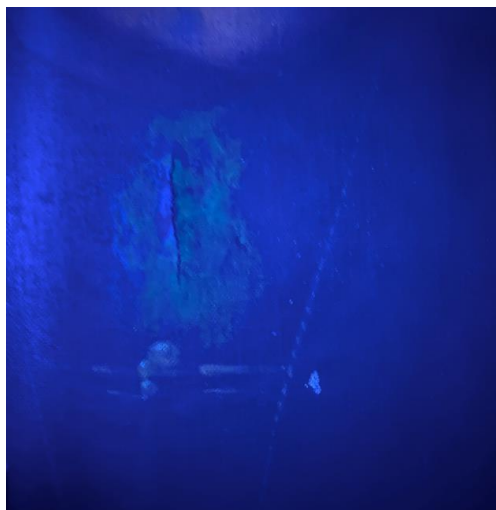
Ilustración 129: Detalle del rasgado al centro de la obra, visto a través del análisis con Luz UV. Destaca la voluminosa repintes.

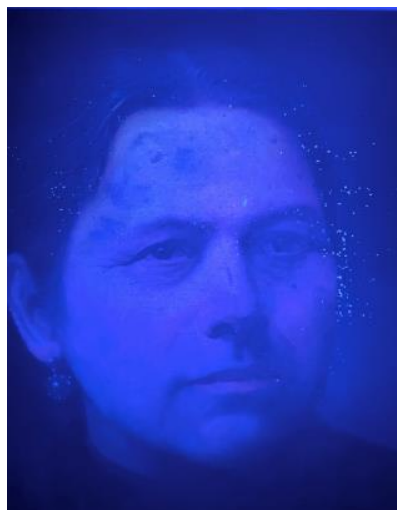
Ilustración 130: Destaca repintes en el lado izquierdo de la frente y pérdida de capa pictórica al costo derecho del rostro.

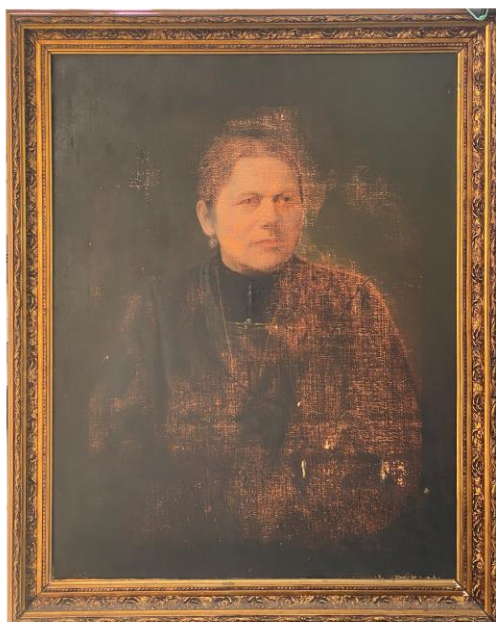
Ilustración 131: Análisis por luz transmitida. Enseña una capa de preparación delgada e irregular.

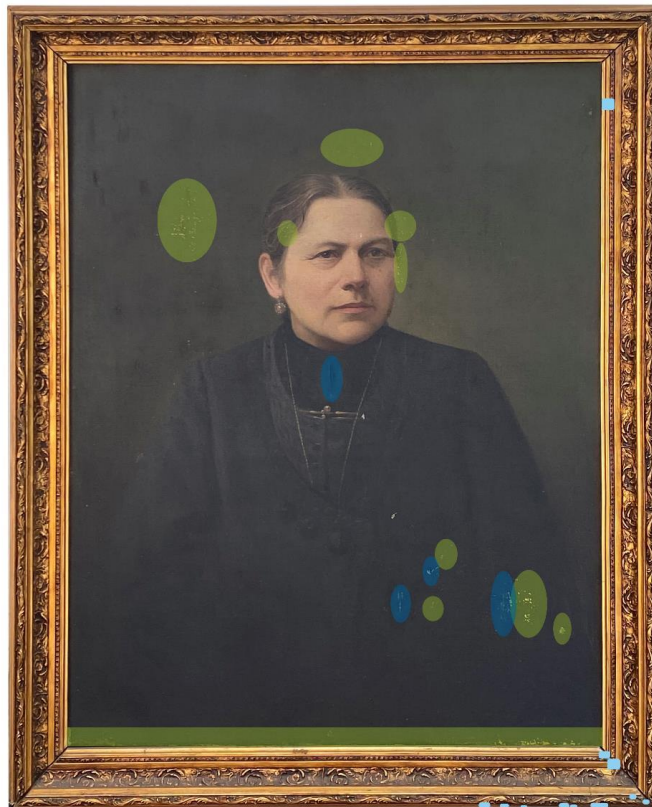
Ilustración 134: Esquema de las zonas con problemas. El color verde, zonas que presentan pulverulencia y craqueladuras. El color azul, zonas de rasgados. Y el color celeste sobre el marco, son zonas con pérdida del dorado.

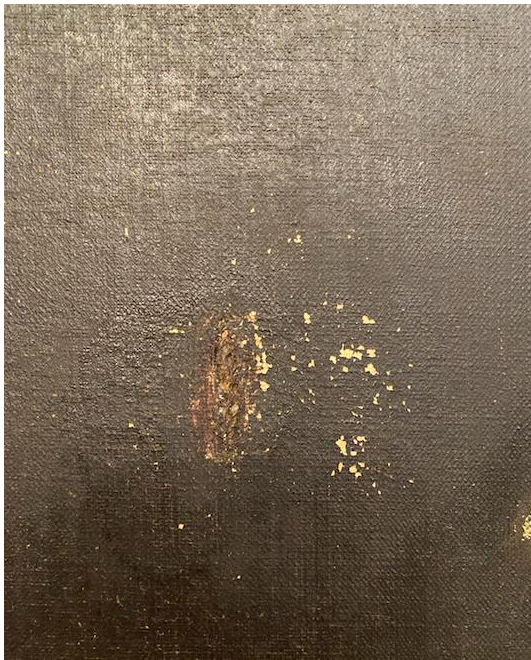
Ilustración 137: Detalle de intervención previa de reintegración cromática directo sobre la tela con tonos rojos y negros.

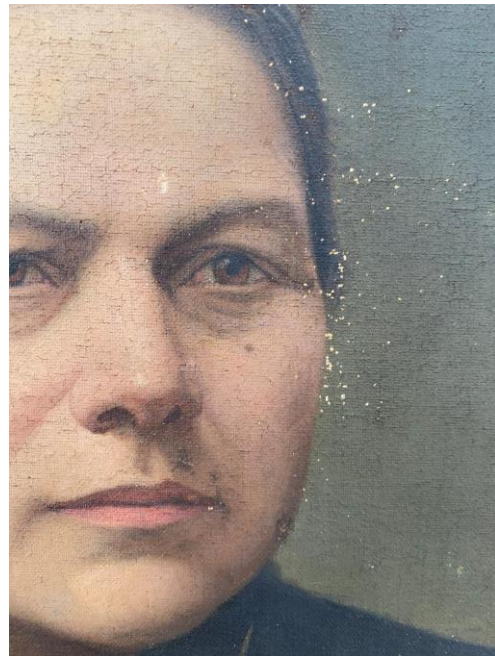
Ilustración 138: Detalle pérdida de la capa pictórica.
