Universidad de Chile

Curso de Especialización de Postítulo en Restauración del Patrimonio Cultural mueble

# Memoria en Conservación-Restauración de Marcos de madera.

Valentina Paz Magallanes Pérez  
Prof. Guía Angélica Pulgar

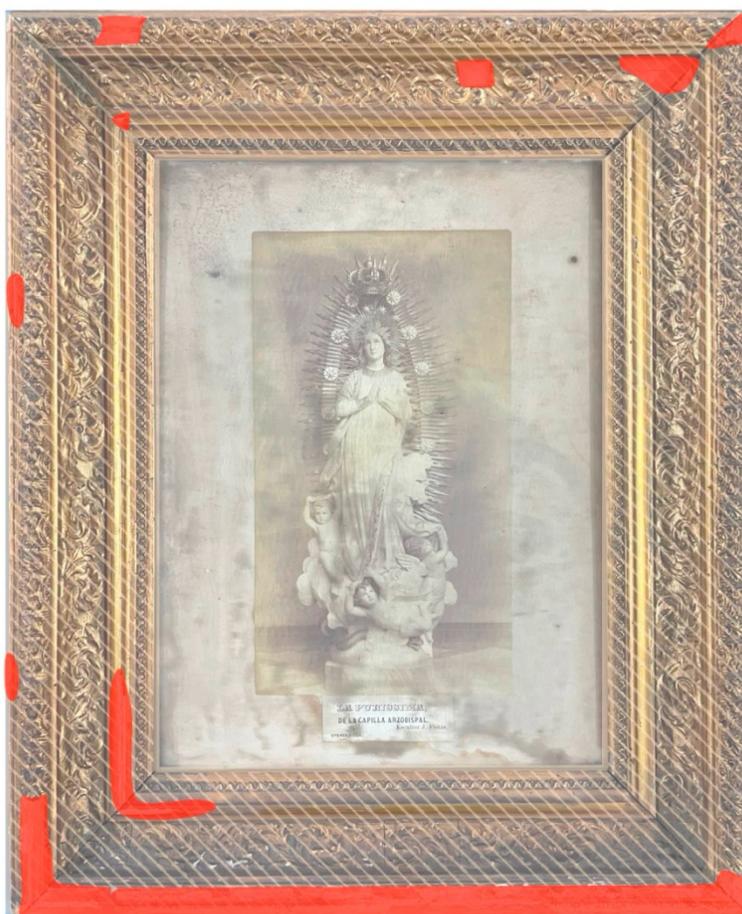
*Figura 3. Mapa de daños por el anverso.*

Si bien, a simple vista se observan los deterioros en el marco, es necesario categorizarlos para formular un diagnóstico apropiado. El mapa de daños (Fig. 3 y 4) nos muestra la densidad y la cantidad de daños encontrados. Y con esto, la Tabla I y la Tabla II, se aprecia mucho más cerca los daños que ha ido adquiriendo el marco en el desuso y descuido con el pasar de los años.

Manchas
-

Suciedad generalizada

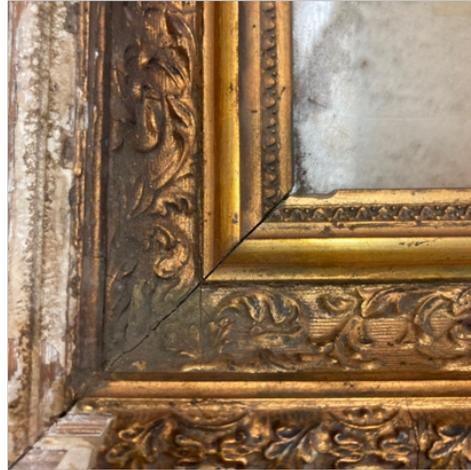
Suciedad Adherida  
Separación  
Faltante

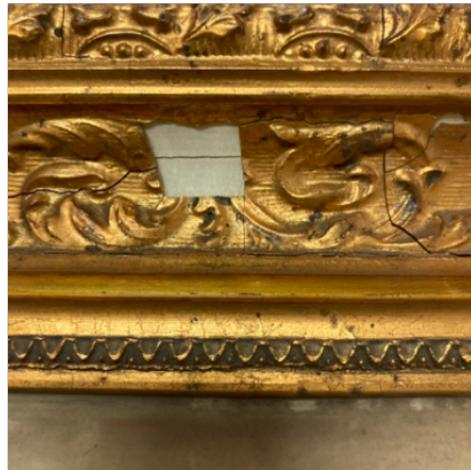
Faltante  
Fisura en yesería  
Fisura en policromía

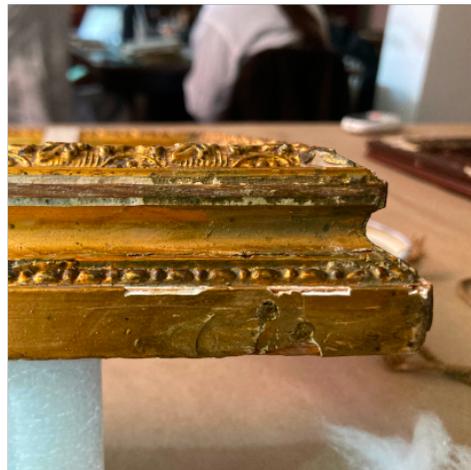
Faltante  
Suciedad superficial  
Oxidación en la purpurina  
Concreción

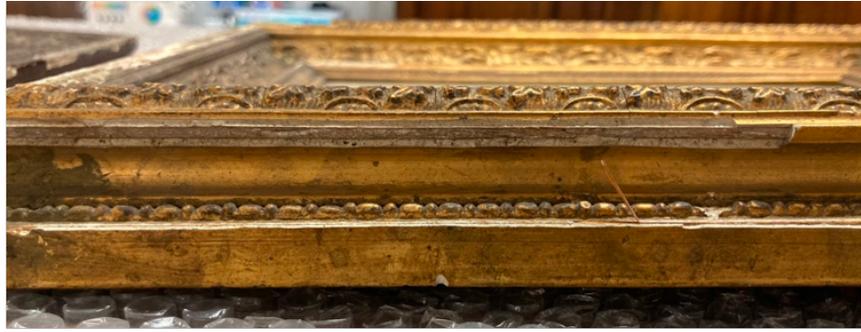
Suciedad Superficial  
Suciedad adherida  
faltante

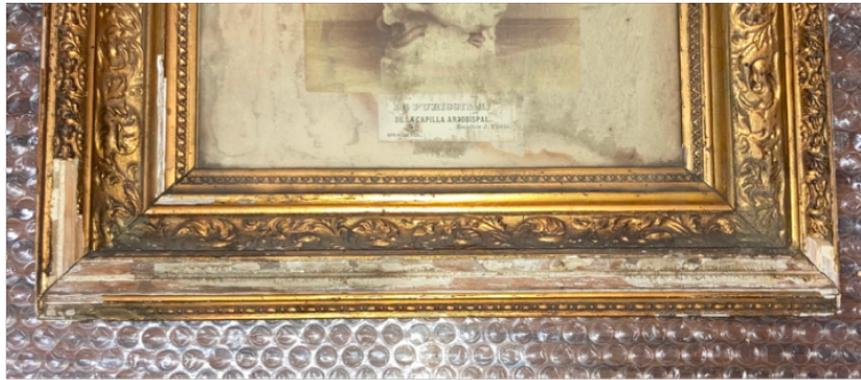
Perdida de material  
inferior en los estratos  
de yesería y  
policromía

Acto seguido se hizo una limpieza con bisturí en el faltante inferior que tiene el marco, en donde con delicadeza se desprendió casi por totalidad el yeso anterior que aún se encontraba adherido (Fig. 14).

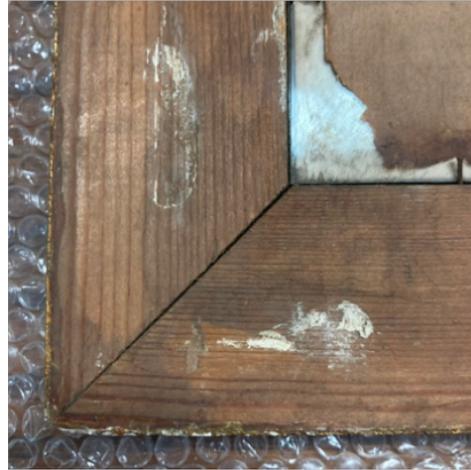
Suciedad superficial  
Manchas blancas

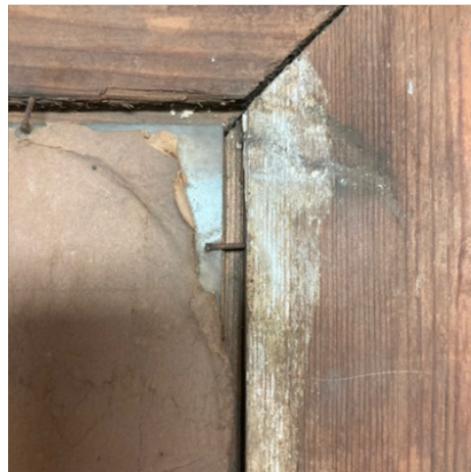
Suciedad superficial  
Abrasión  
Clavos oxidados  
Mancha blanca

Entre medio de la limpieza mecánica hubo una pausa para ejecutar la extracción de los componentes existentes en el reverso: la cuerda de algodón y los cáncamos oxidados. Ninguno de estos objetos volverá a utilizarse en el montaje futuro, esto se justifica debido al deterioro en ellos y lo perjudicial que sería para el marco mantenerlo.

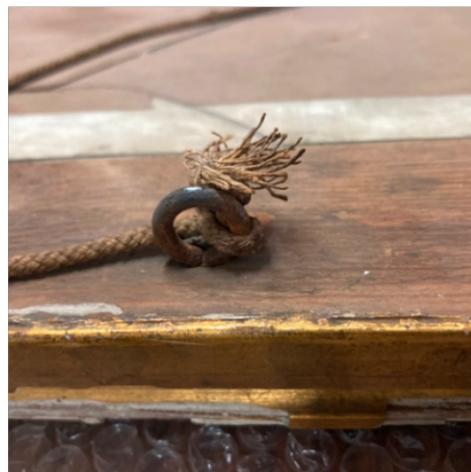
Elemento oxidado  
Cuerda de algodón

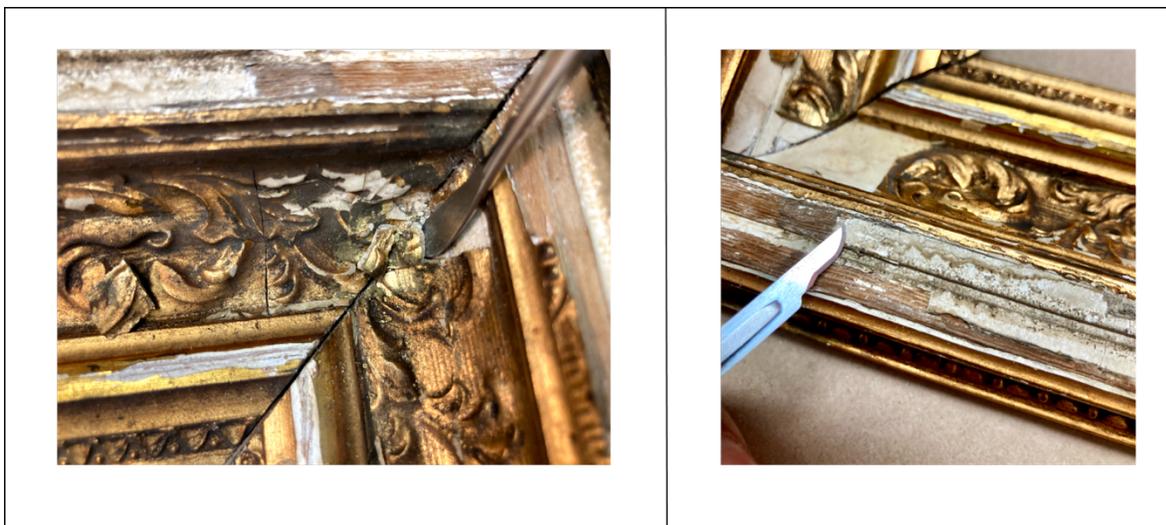
*Figura 14. A la izquierda extracción con espátula de moldura dañada por la limpieza mecánica; a la izquierda limpieza de restos de material del faltante inferior.*

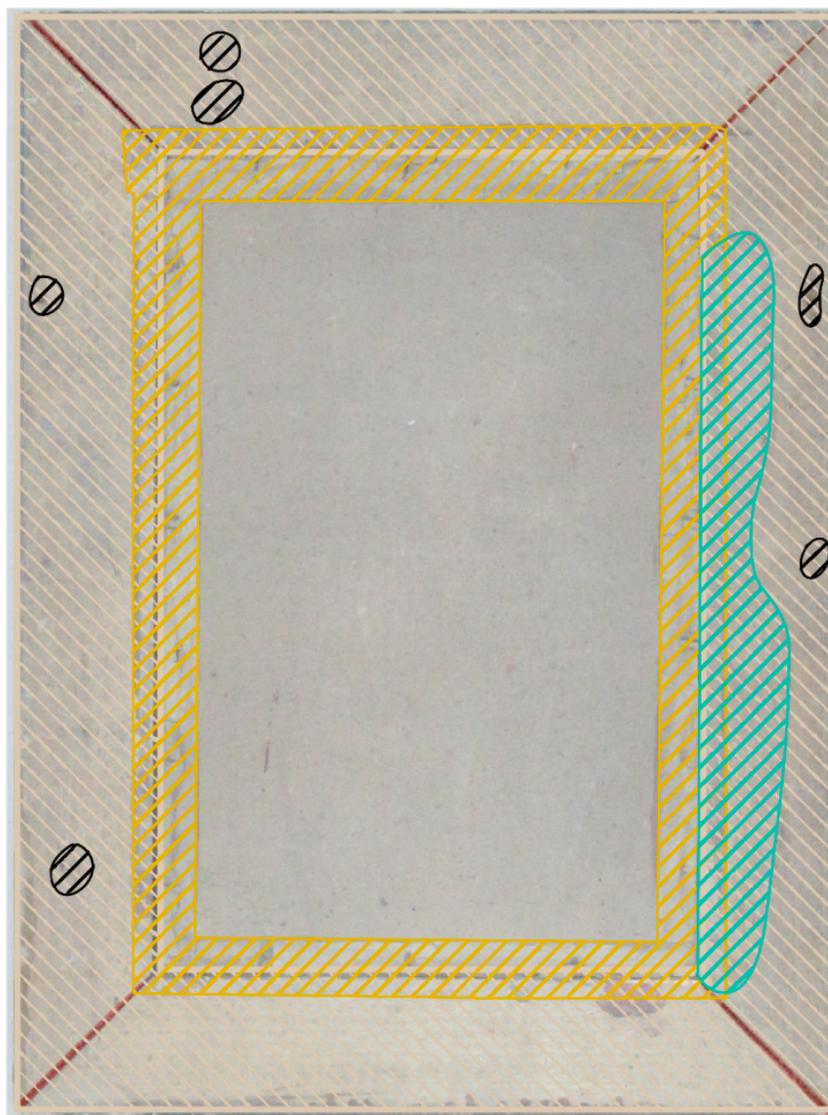
*Figura 30. Mapa de daños por el reverso.*

Si bien a simple vista se pueden identificar daños en el marco, vuelve a ser necesario un estudio organoléptico más profundo. A continuación, tendremos los mapas de daños (Fig.29 y Fig. 30) con la simbología determinada enclaustrando los deterioros en el objeto, y a su vez las tablas I Anverso y II reverso, complementando la identificación de estos deterioros. De todas maneras, la ficha de estado de conservación se puede consultar en el Anexo 10.1.B.

Adhesivo adherido

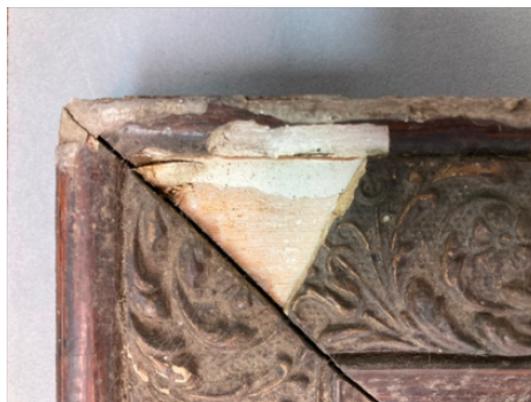
Suciedad superficial  
Suciedad adherida  
Desgaste del soporte  
Desconexión de la estructura  
Abrasión  
Faltante

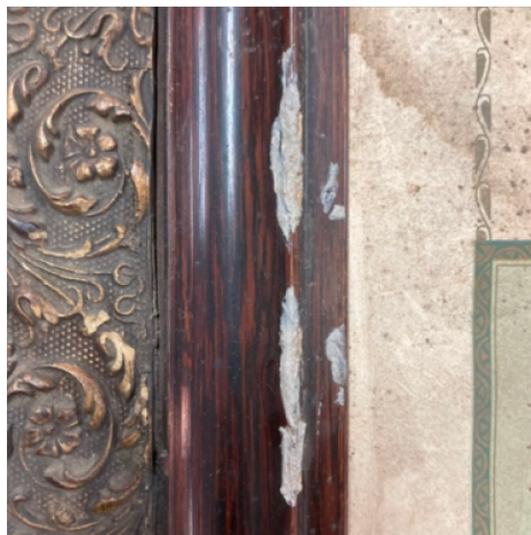
Intervención anterior  
Suciedad adherida

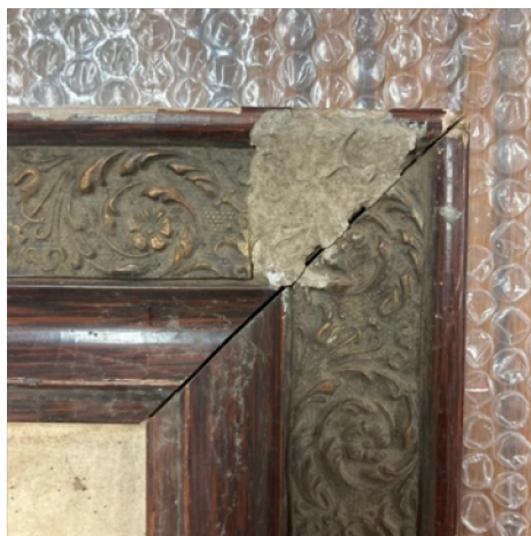
Intervención anterior  
Abrasión  
Suciedad superficial  
Suciedad adherida

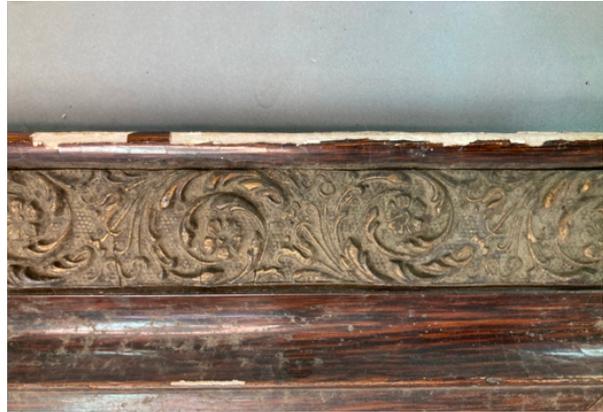
Suciedad superficial  
faltante

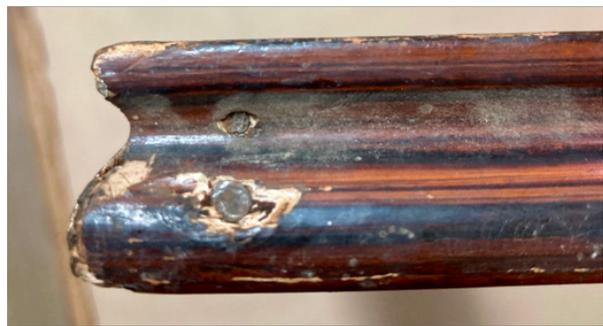
Clavos expuestos  
Suciedad superficial  
Desgaste de la madera

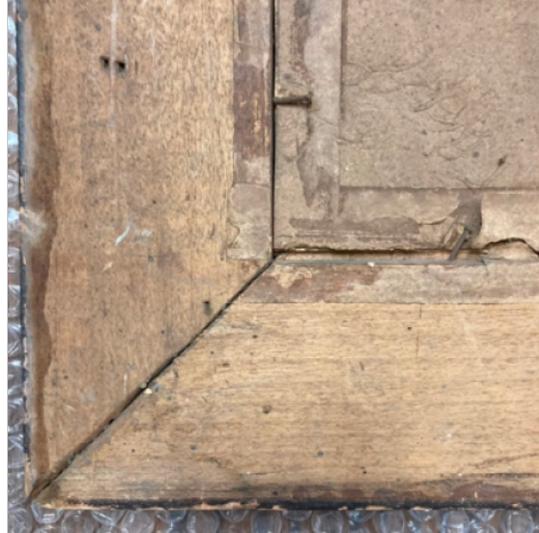
Desconexión en la estructura  
Adhesivo ácido  
Manchas  
Suciedad superficial  
Orificios  
Clavos

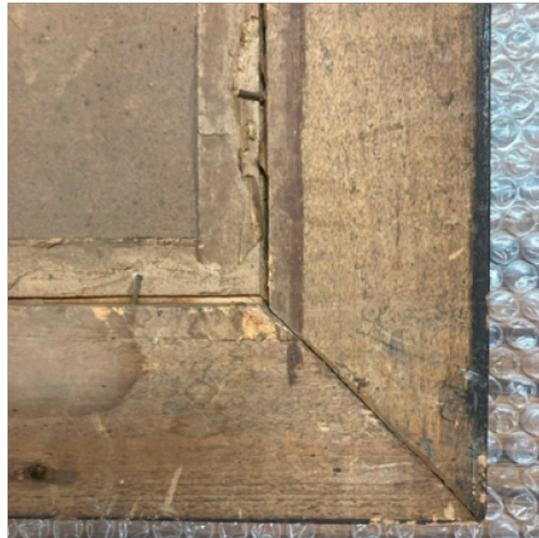
Manchas  
Adhesivo

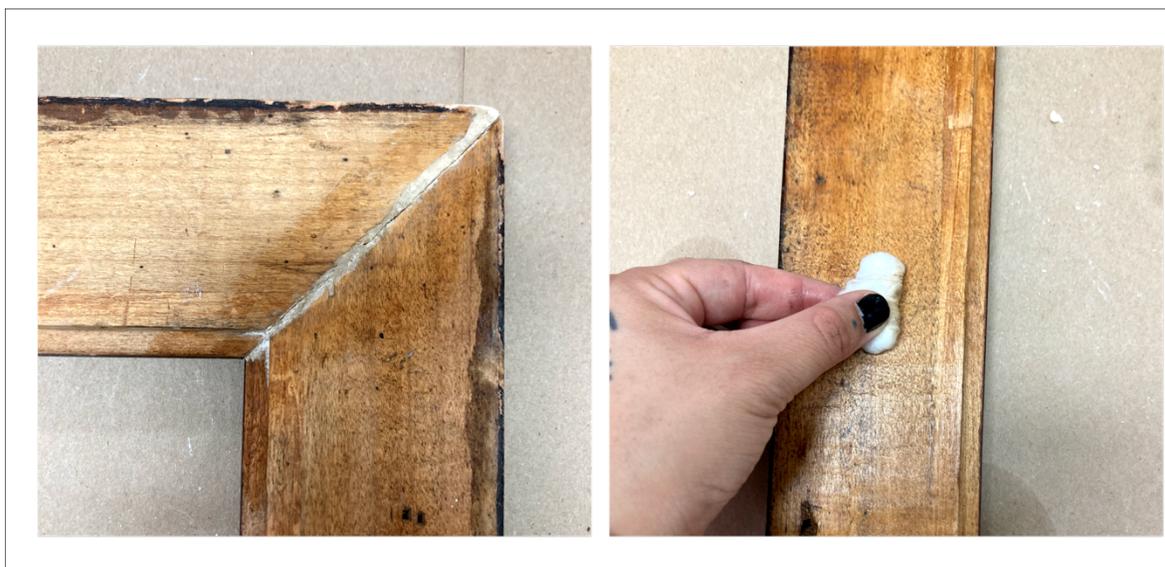
El mayor problema de este bien se centra en la inestabilidad del soporte, las conjunciones de las tablas que arman el marco se encuentran separadas, a pesar de que cuentan con tarugos y clavos. Ya que no se puede separar los componentes de soporte para encolarse nuevamente, debido a que esto podría causar un daño importante en el objeto, se optó por resanar las juntas de las esquinas, el resane consistió en una pasta hecha con: 1. Aserrín fino, 2: yeso piedra, 3: Agua desmineralizada, 4: cola de conejo al 10%. La forma de preparación comenzó con el yeso y el agua desmineralizada 50:50, al cual se le agregó el aserrín para posteriormente aplicar alrededor de 8 a 10 gotas de cola de conejo. Esperamos a que la pasta fraguara y se aplicó con espátula en la separación de las tablas (Fig. 45). Este resane consiguió devolver la estabilidad al objeto, pudiendo así manipularse de mejor manera. Haciendo dejado secar el resane por el reverso, se finalizó con una limpieza con algodón humedecido por la madera para quitar restos de yeso o cualquier otro material y así, aplicar la cera de abeja con glicerina del laboratorio para darle brillo y humectación.

*Figura 45. A la izquierda imagen del resane para la estabilización del marco y a la derecha aplicación de la cera de abeja en movimiento circulares con algodón.*
