Universidad de Chile

**LA FOTOGRAFIA PATRIMONIAL EN EL MUSEO
NAVAL Y MARÍTIMO
CONSERVANDO LA MEMORIA HISTÓRICA**

Memoria para optar al título de Conservadora y Restauradora del
Patrimonio cultural mueble.

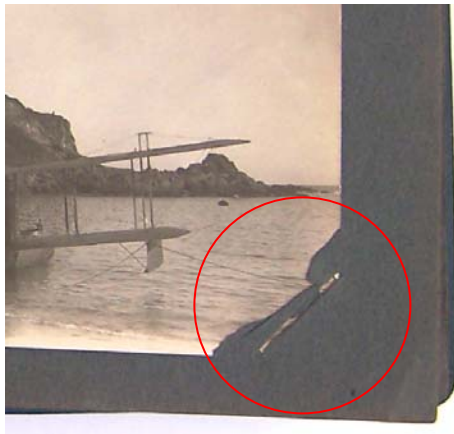
Pág. 87. La zona marcada muestra detalle de un *slit* rasgado, plegado y con pérdida.

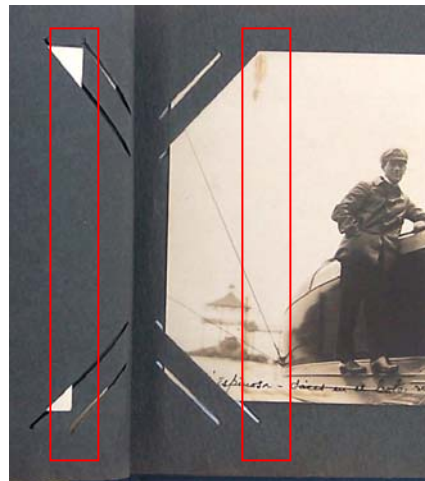
Pág. 9. Las zonas marcadas en imagen superior derecha muestran la mancha que provocó el contacto de las esquinas de una foto sobre la emulsión de otra posiblemente a causa de la alta humedad relativa.

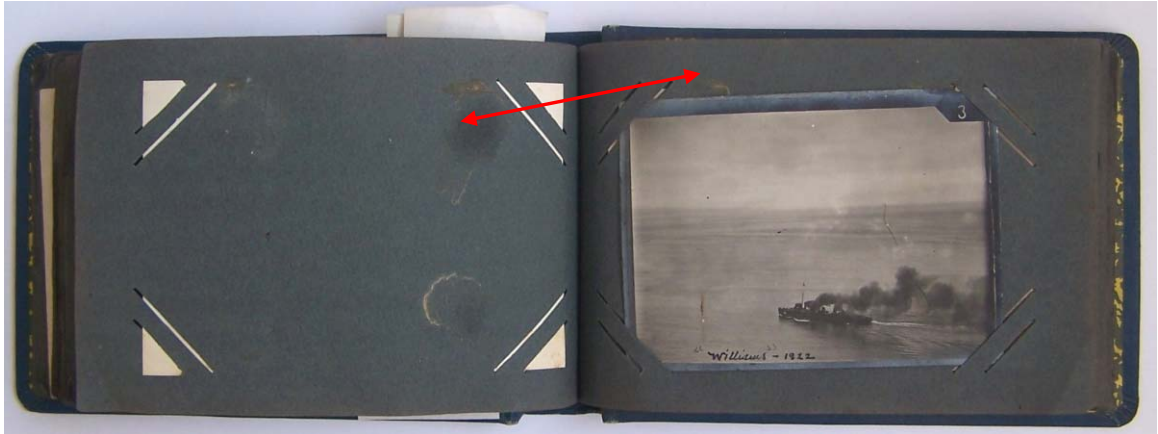
Arriba Págs. 67 y 68. Se puede ver el traspaso de las manchas. Nótese que el borde de la fotografía sufre de espejamiento, resultado de la oxido-reducción de la plata de la imagen.

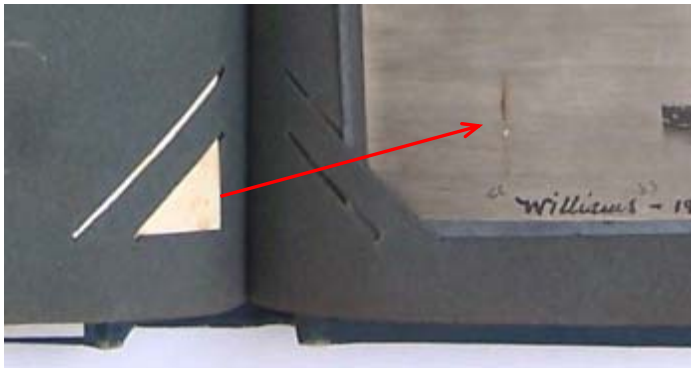
A la izquierda: Detalle de la imagen superior: Esquinas de las fotografías salientes por los *slits* del reverso quedaron en contacto con la emulsión de la hoja siguiente, manchando y contaminando la emulsión y el soporte.

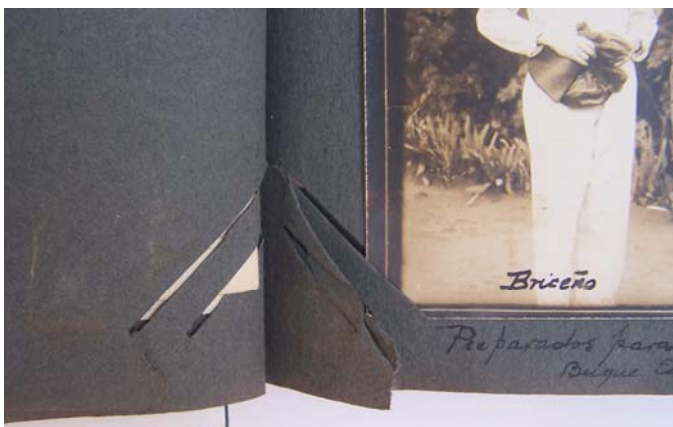
A la izquierda: Detalle Págs. 24 y 25, fotografía N° 12. Deterioro de *slits*. También se observan elementos sustentados tanto en la emulsión, como en la hoja del álbum.

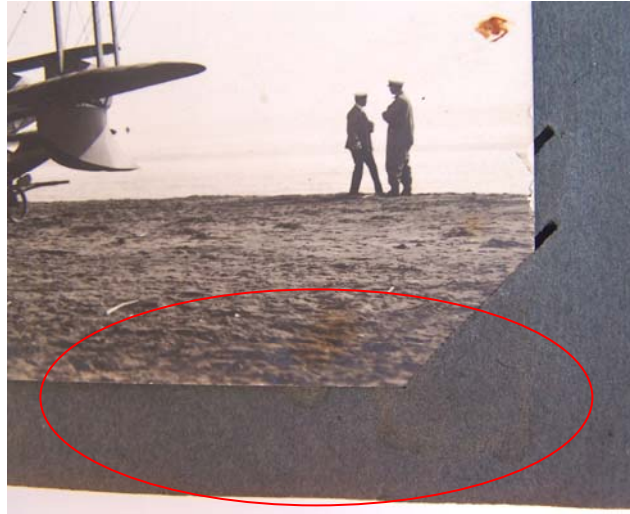
Fotografía N° 28.
Mancha al parecer producto de un adhesivo . Nótese que se presenta en el mismo lugar de la Fotografía N° 19.

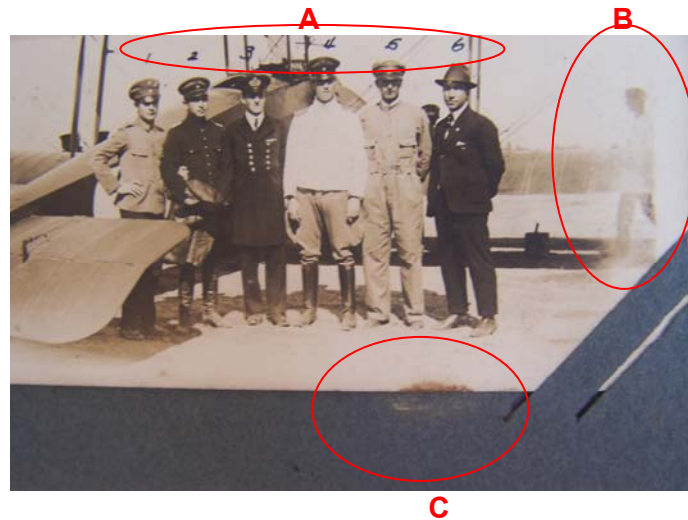
Fotografía N° 19.
A indica elementos sustentados / **B** indica desvanecimiento de la imagen/ **C** indica Mancha que se traspasó al anverso. Posiblemente producto de la activación de algún adhesivo utilizado para adherir la fotografía al soporte.

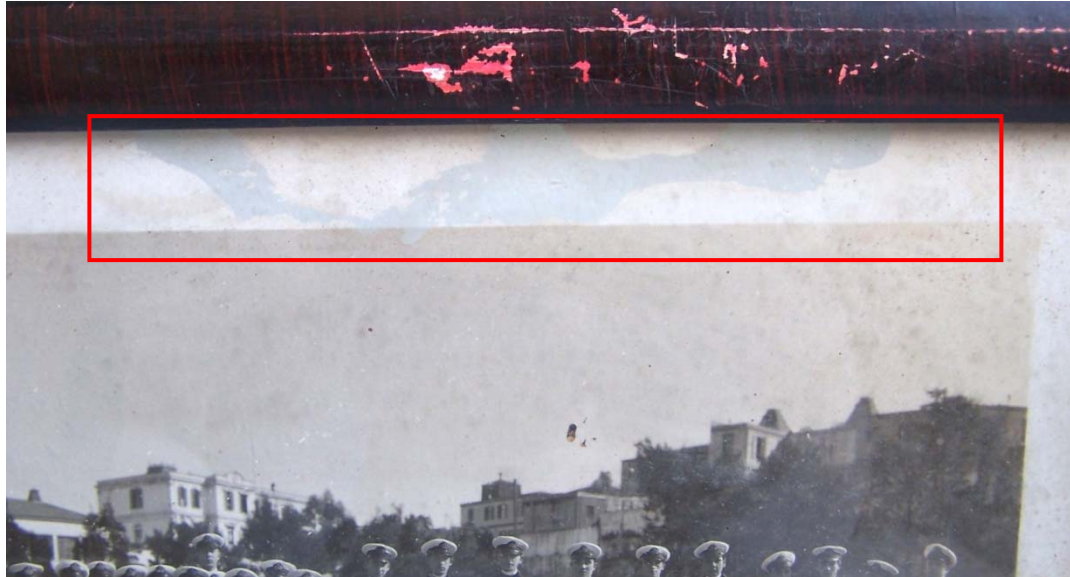
La emulsión de la fotografía se encuentra adherida al vidrio en el sector superior derecho, indicio de haber estado en ambiente con alta humedad relativa, lo cual al estar enmarcada, sin circulación de aire, provocó la activación y condensación de la emulsión, formando un microclima entre ésta y el vidrio. Este deterioro ocupaba aproximadamente el 10% de la imagen, pero estaba activo y pronto a llegar a ella, lo que significaba su gradual desaparición.

Arriba detalle de fotografía, se indica en rectángulo el sector deteriorado

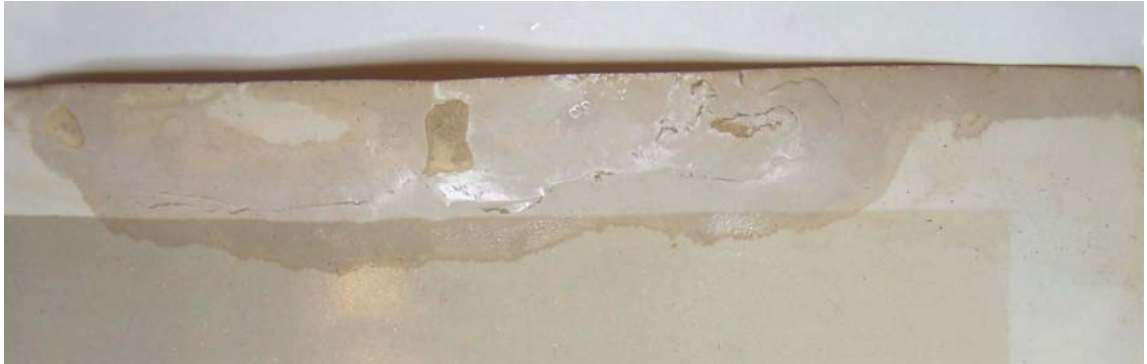
Antes. Zona afectada de la fotografía.

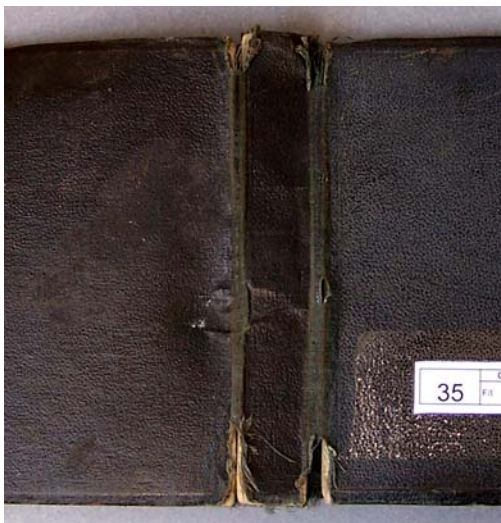
Pérdida y desprendimiento de cubierta en bisagras y lomo.

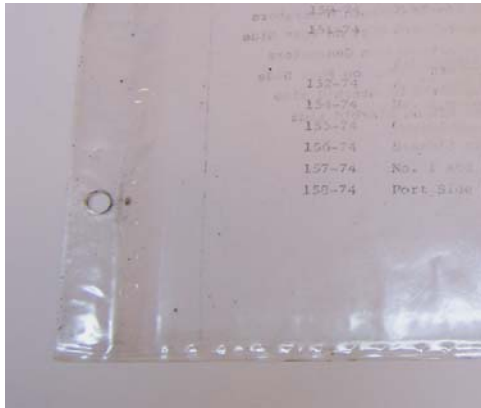
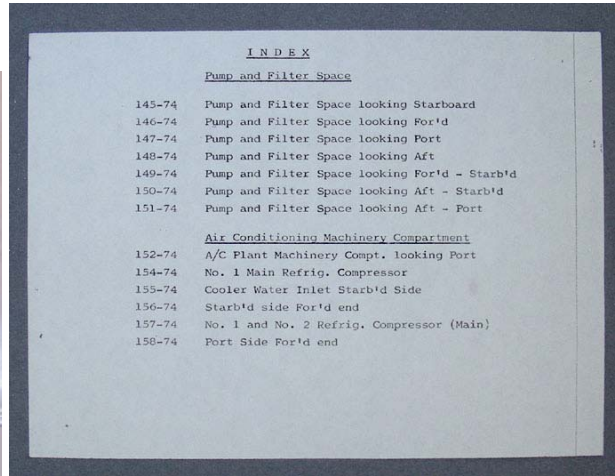
Arriba ala izquierda detalle de desprendimiento de elementos sustentados. A la derecha hoja impresa afectada Página 1.

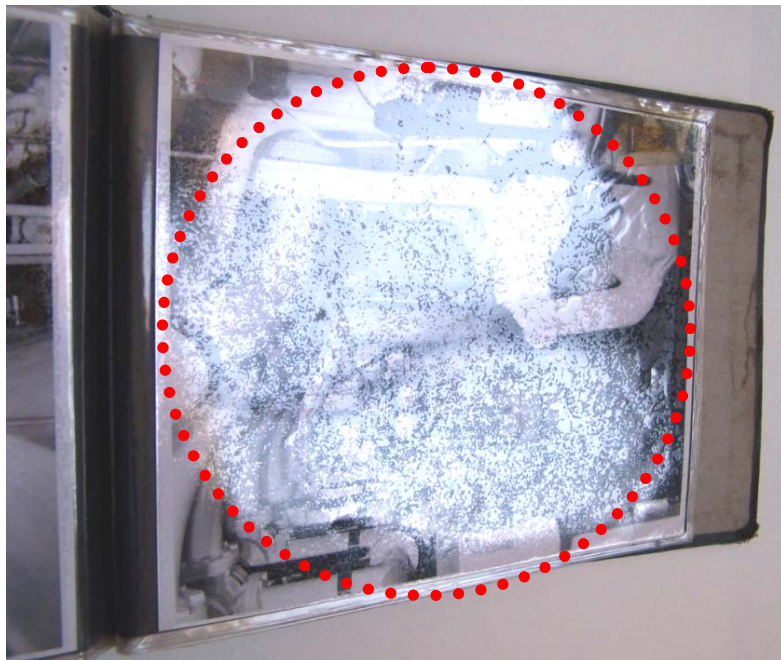
Fotografía N° 71

Así se encontraban en general las fotografías del Álbum fragata. El círculo rojo indica aspecto visual que provoca la condensación.

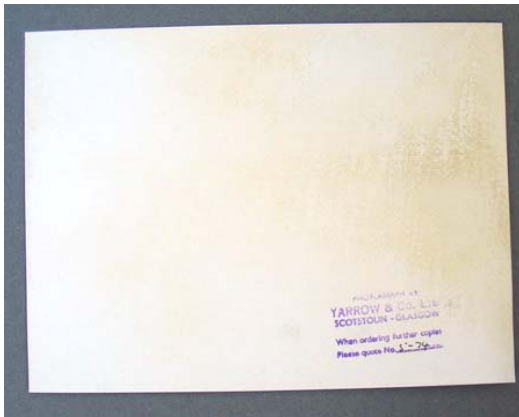
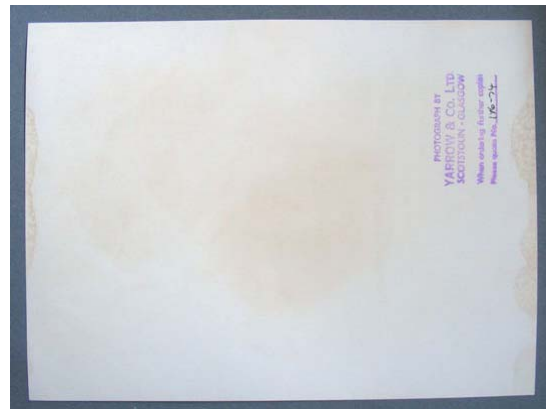
Arriba Fotografía N°2 y N° 16 reverso.- Manchas producto de la reacción de la emulsión fotográfica + envoltorio clorado + alta humedad relativa.

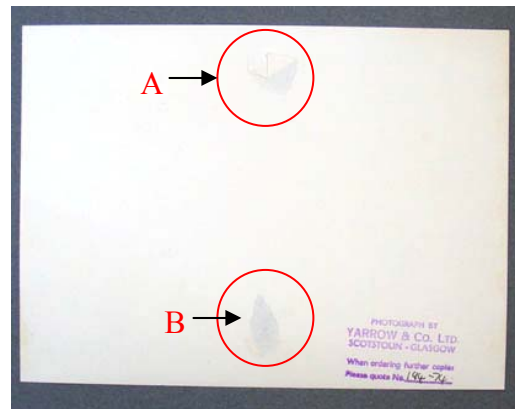
A y B : zonas abrasionadas
