Centro de Reunión Social. Intervención Edificio Club de la Unión de Curicó.

Alumno_Fernanda Veloz Prieto
Profesor guía_Alberto Montealegre K.
Memoria de título_Proceso Título 2014

3.2.6 Ficha daño sísmico 2010.

A diferencia de la ficha de daños sísmico, que es una información escrita acompañada de fotos de exteriores del inmueble, ha continuación se realiza un registro del estado de conservación actual (2014), con zonificación planimetría y fotos interiores como exteriores.

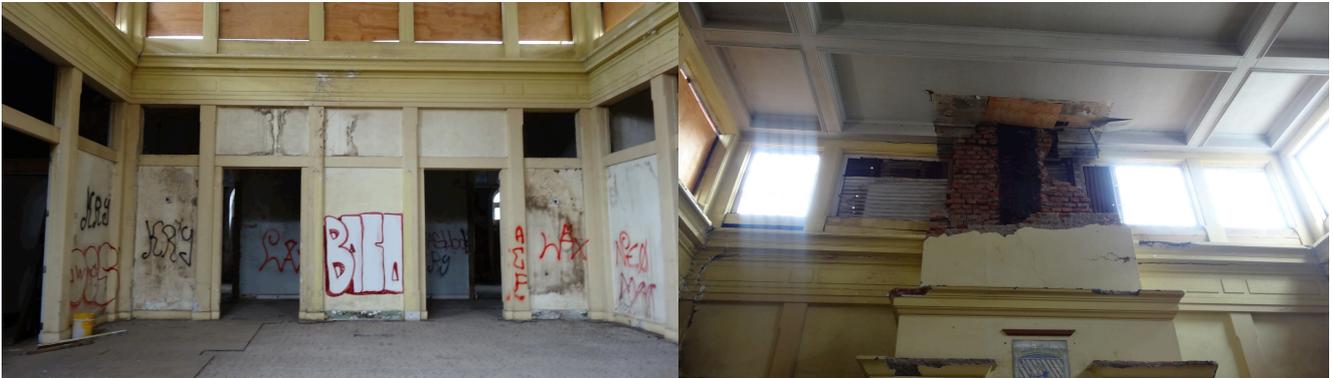
Salón 1, hall, estado regular / hall, chimenea, mal estado.

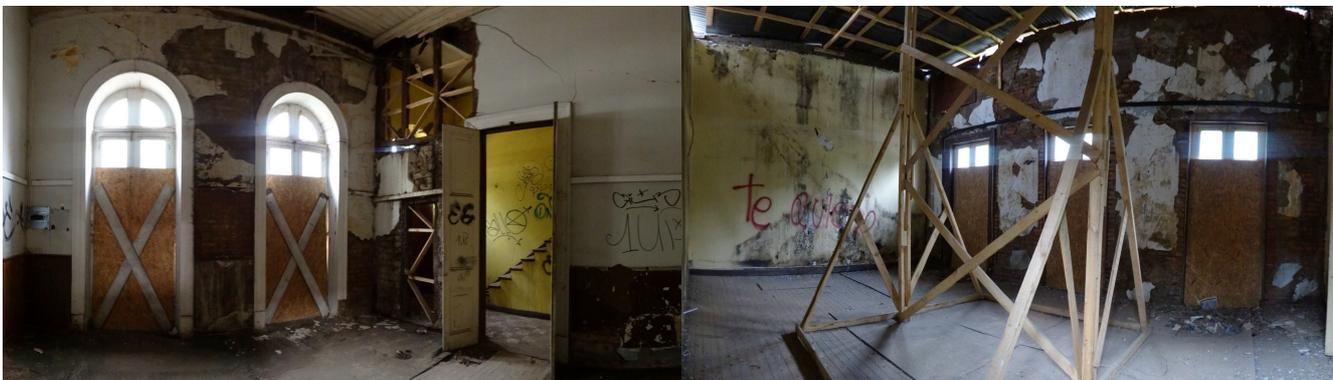
Zona Fachada , sala de juegos primer nivel, tabique en mal estado / oficina segundo nivel , mal estado

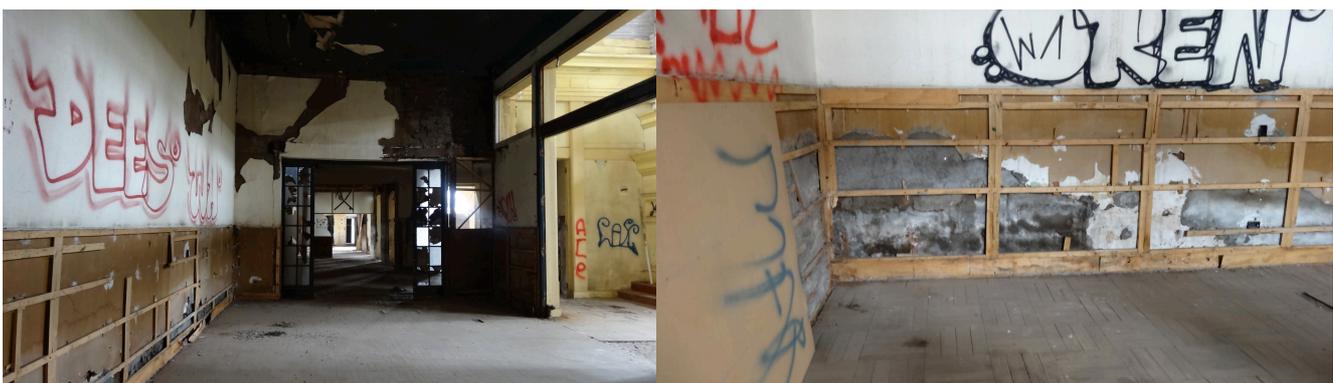
Zona lateral, salón 1, comedor, estado regular.

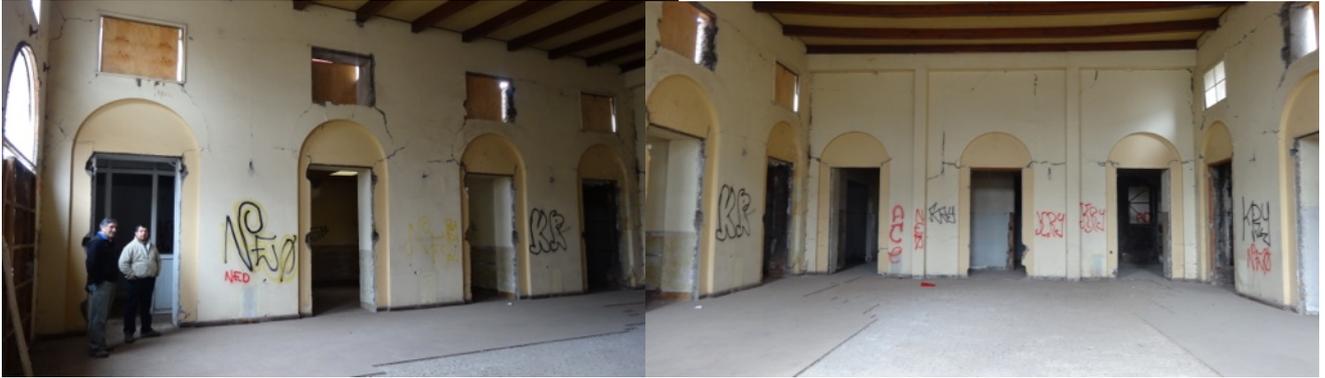
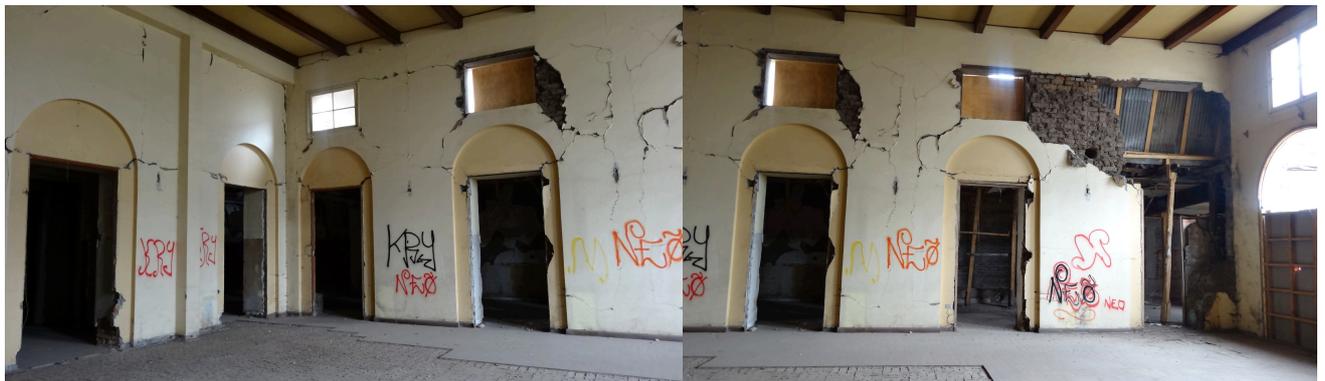
Salón 2, comedor restaurante, mal estado. Presencia de fisuras y grafitis

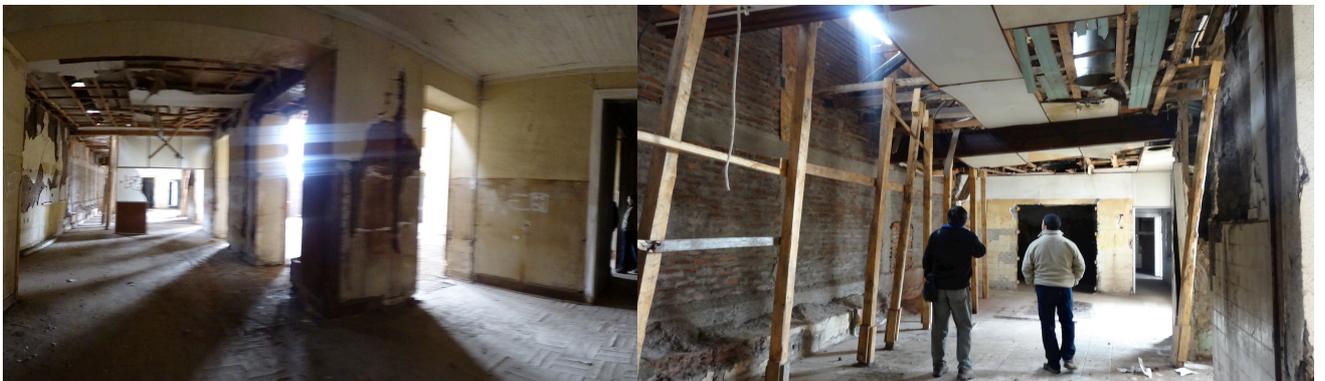
Zona Lateral, salón 2, cocina, mal estado. Techumbre ausente.

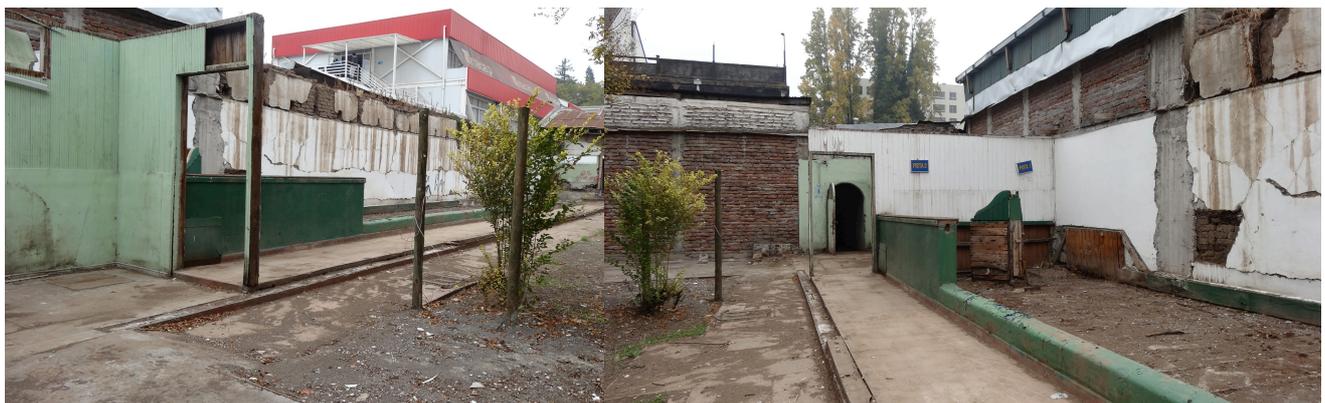
Sala palitroque, estructura colapsada

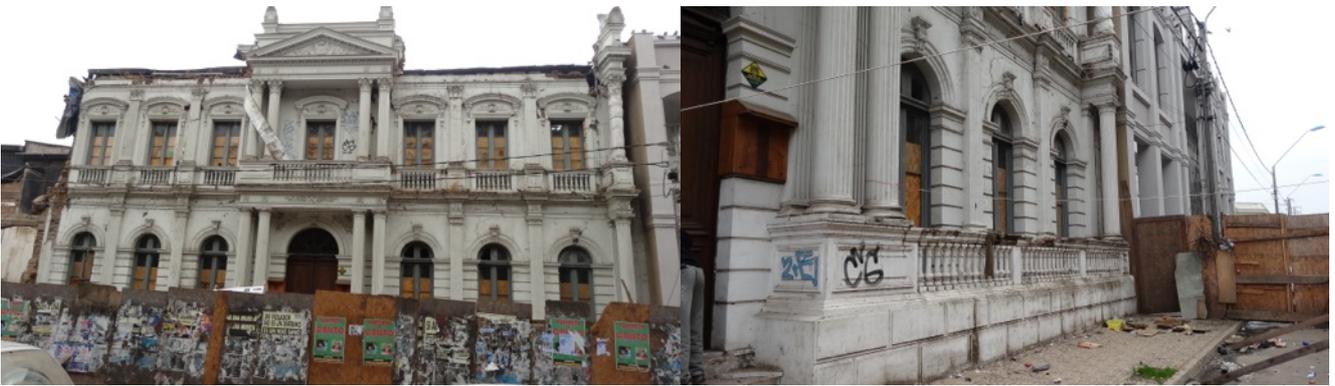
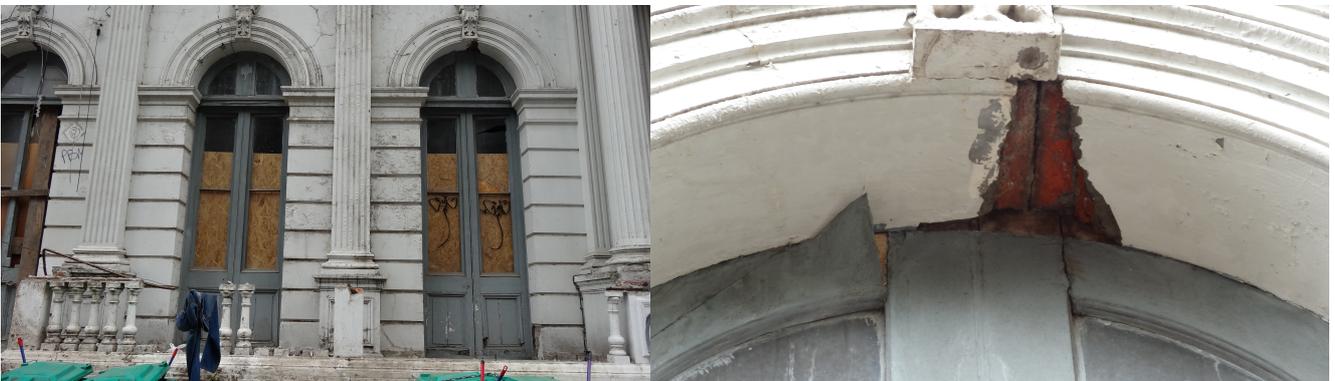
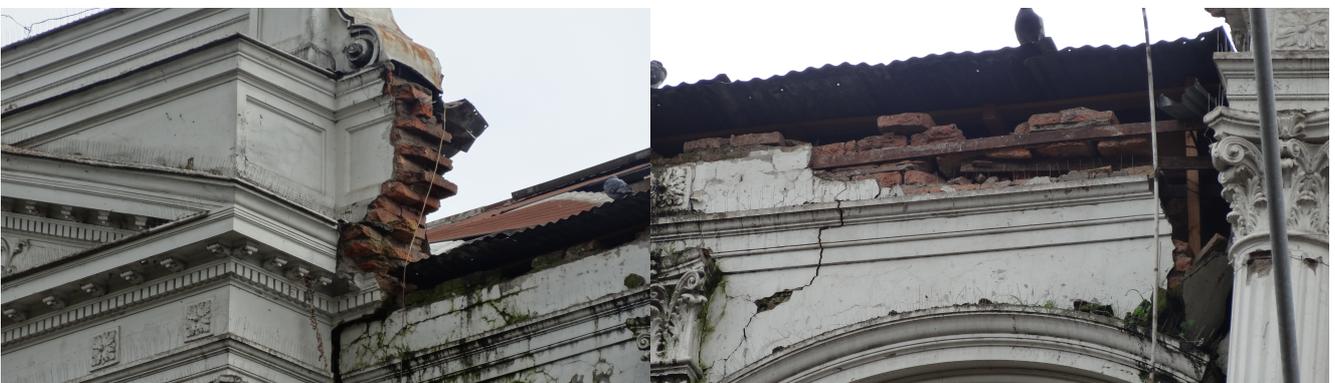
Fachada

Se evidencia mal estado de ornamentos como escalera acceso principal de mármol, las barandas de los balcones. Perdida columna lateral izquierda.
