## RELACIÓN ENTRE LAS PROPIEDADES GEOLÓGICAS Y GEOTÉCNICAS DE LA CUENCA DE SANTIAGO Y LOS DAÑOS OBSERVADOS EN EL TERREMOTO DEL 27 DE FEBRERO DEL 2010

## TESIS PARA OPTAR AL GRADO DE MAGISTER EN CIENCIAS DE LA INGENIERIA, MENCION INGENIERIA GEOTÉCNICA MEMORIA PARA OPTAR AL TITULO DE INGENIERÍA CIVIL

#### RELACIÓN ENTRE LAS PROPIEDADES GEOLÓGICAS-GEOTÉCNICAS DE LA CUENCA DE SANTIAGO Y LOS DAÑOS OBSERVADOS EN EL TERREMOTO DEL 27 DE FEBRERO DEL 2010.

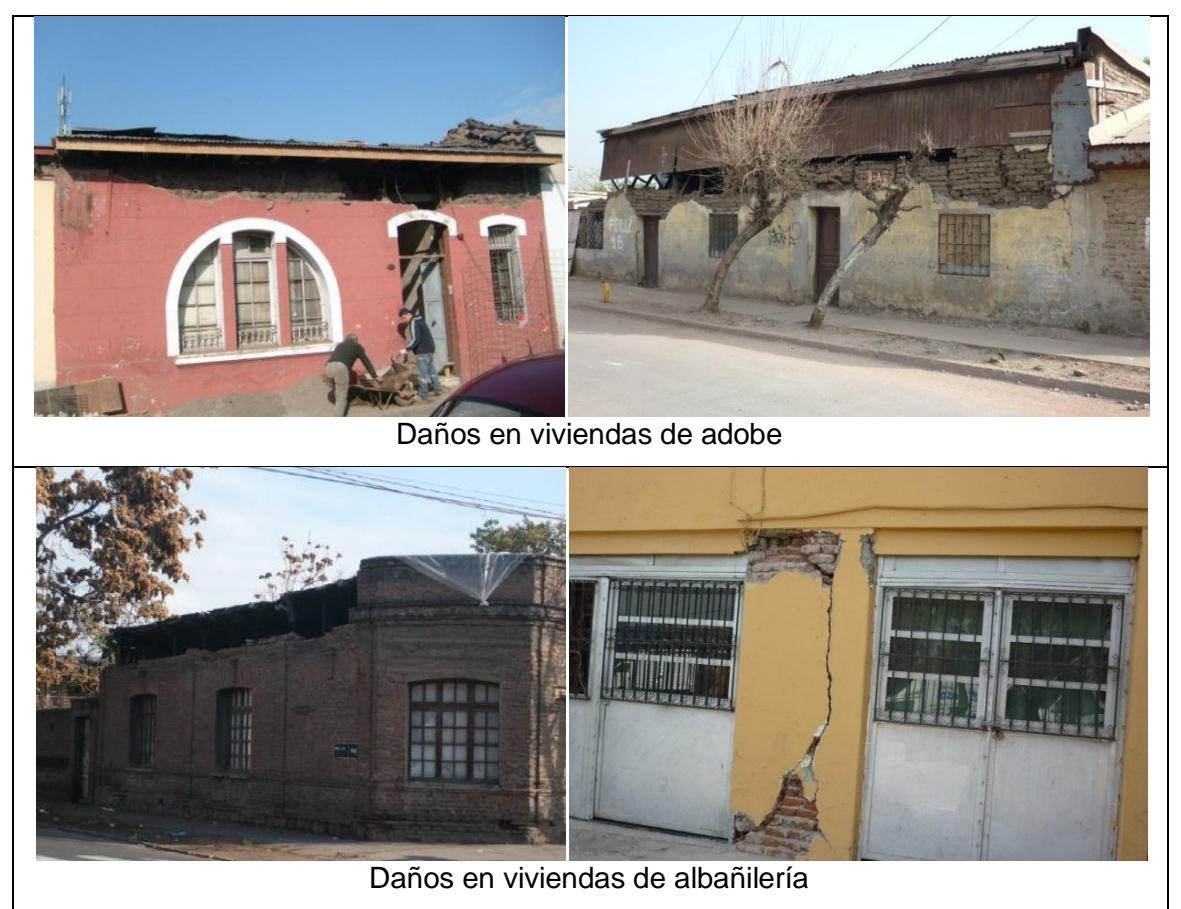
En la Figura 5.5 se muestran fotografías de algunos de los daños presentados en viviendas de la Provincia de Santiago.

Figura 5.5 Daños en estructuras de categoría A

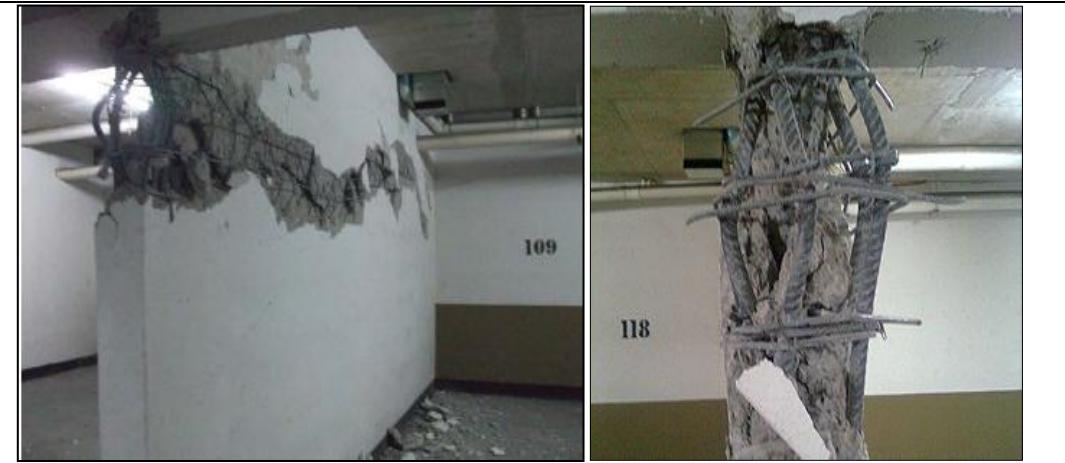
Muro y pilar subterráneo del Condominio Sol Oriente, Macul

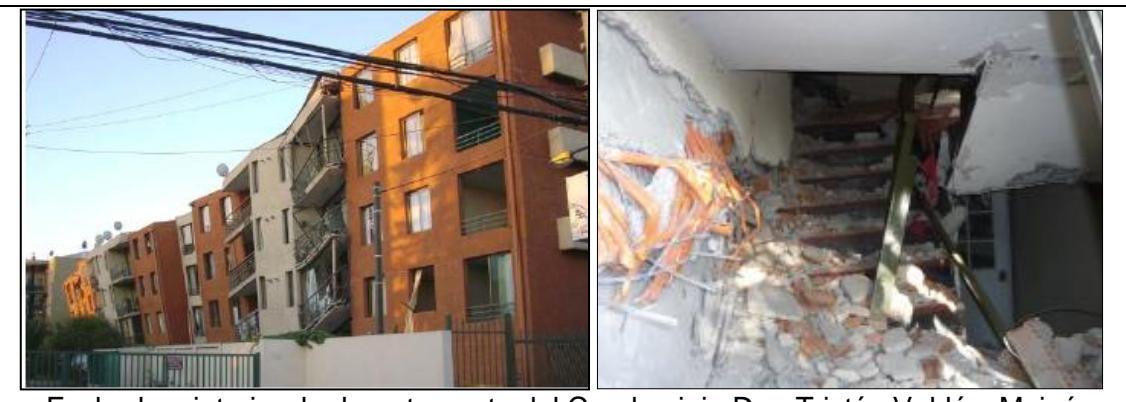
Fachada e interior de departamento del Condominio Don Tristán Valdés, Maipú Figura 5.9 Fotografías estructuras con Grado de daño 3

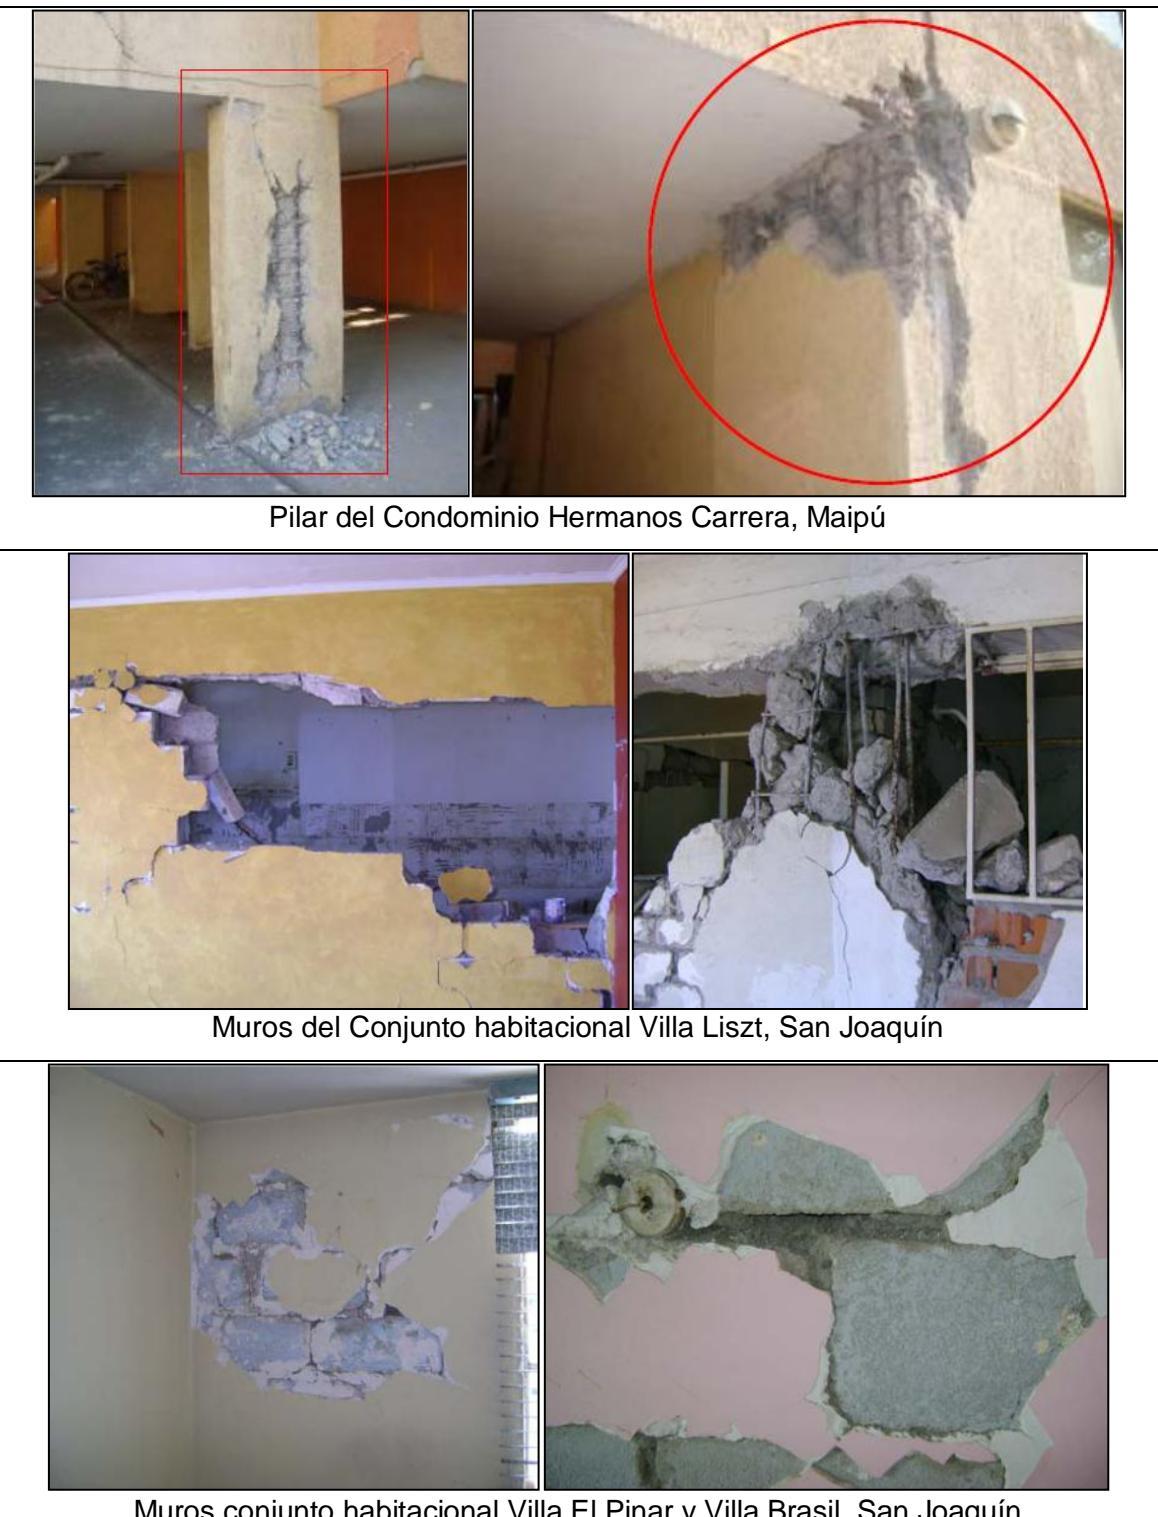
Muros conjunto habitacional Villa El Pinar y Villa Brasil, San Joaquín Figura 5.9 Fotografías con estructuras Grado de daño 3 (cont.)

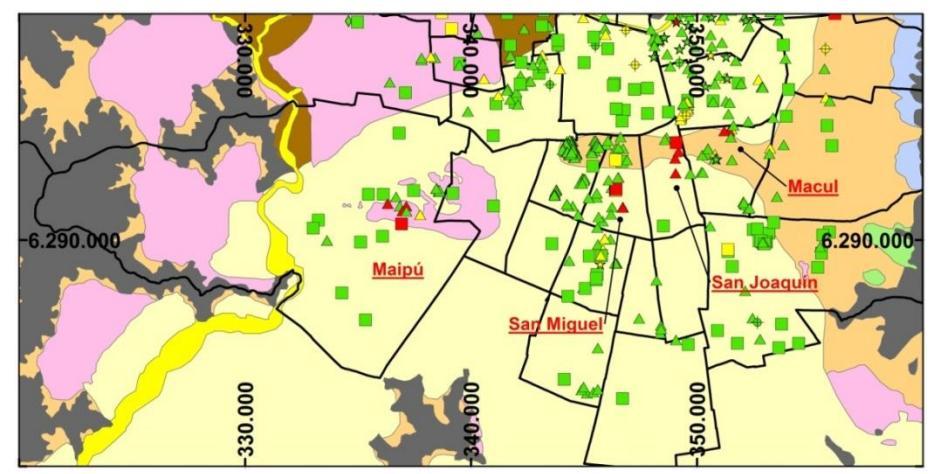
Figura 6.20 Sector con mayor concentración de daños irreparables
