**FACTIBILIDAD GEOTÉCNICA DEL PROYECTO
EMBALSE EL ROSARIO
PARA ABASTECIMIENTO DE AGUA POTABLE DEL
LITORAL CENTRAL
CORDILLERA DE LA COSTA DE CHILE CENTRAL**

MEMORIA PARA OPTAR AL TÍTULO DE GEÓLOGO

RICARDO E. PINILLA DEL CANTO

2016

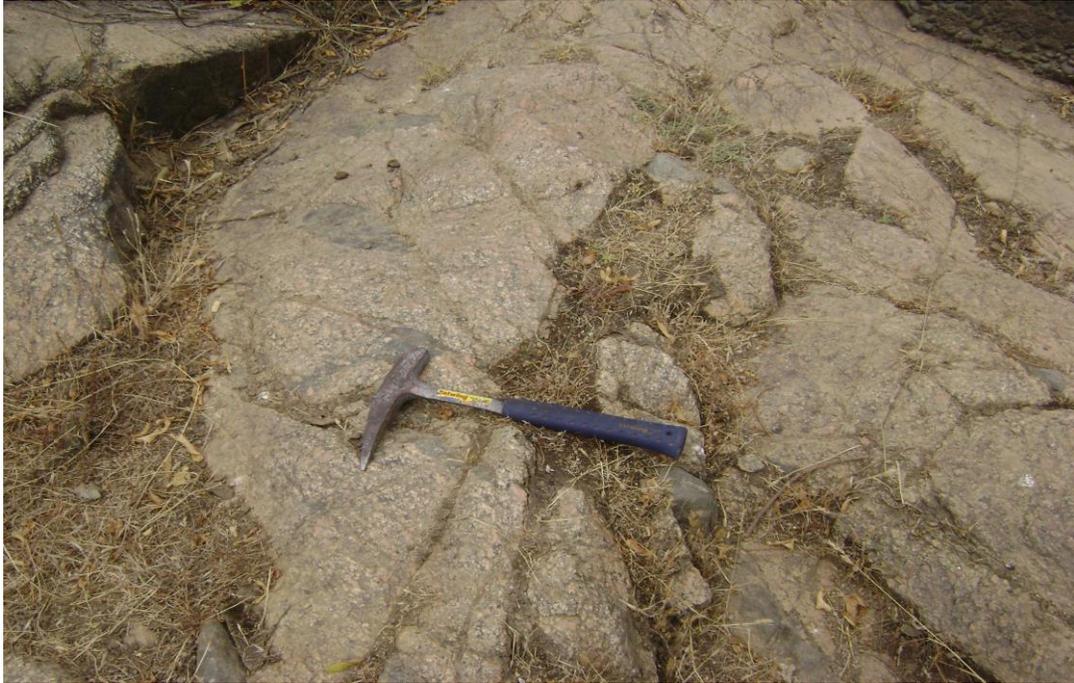
Fotografía N° 1: Tonalita con fracturas selladas N40E y ojos microdioríticos

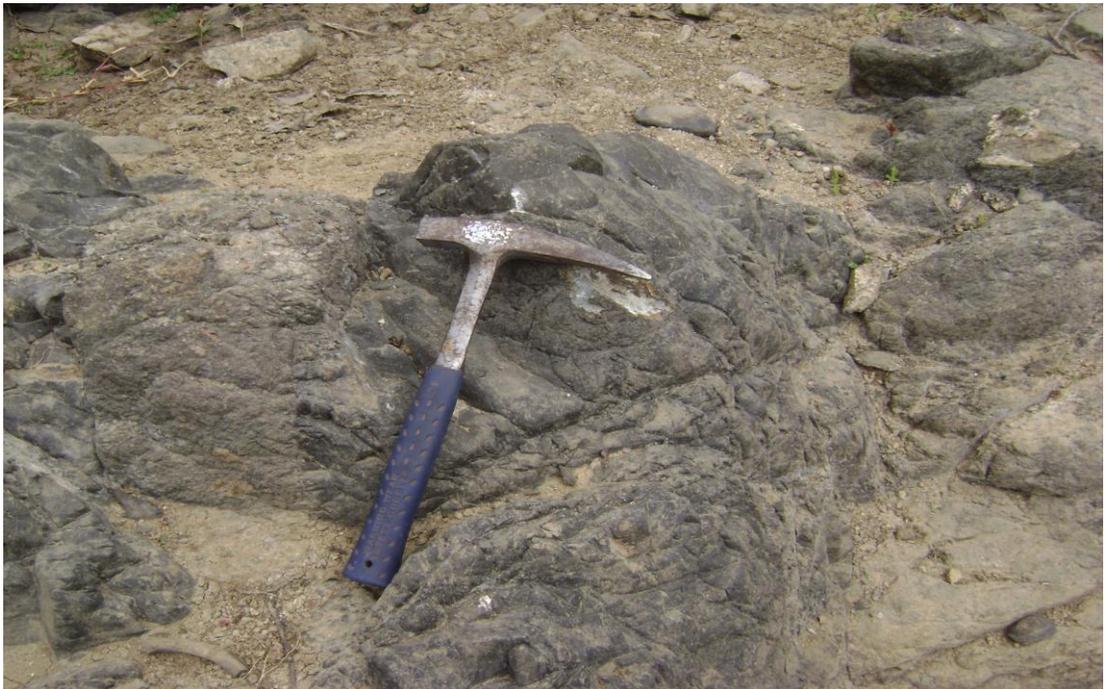
Fotografía N°2: Tonalita intruida por microdiorita, con fracturas cerradas, en piso del valle

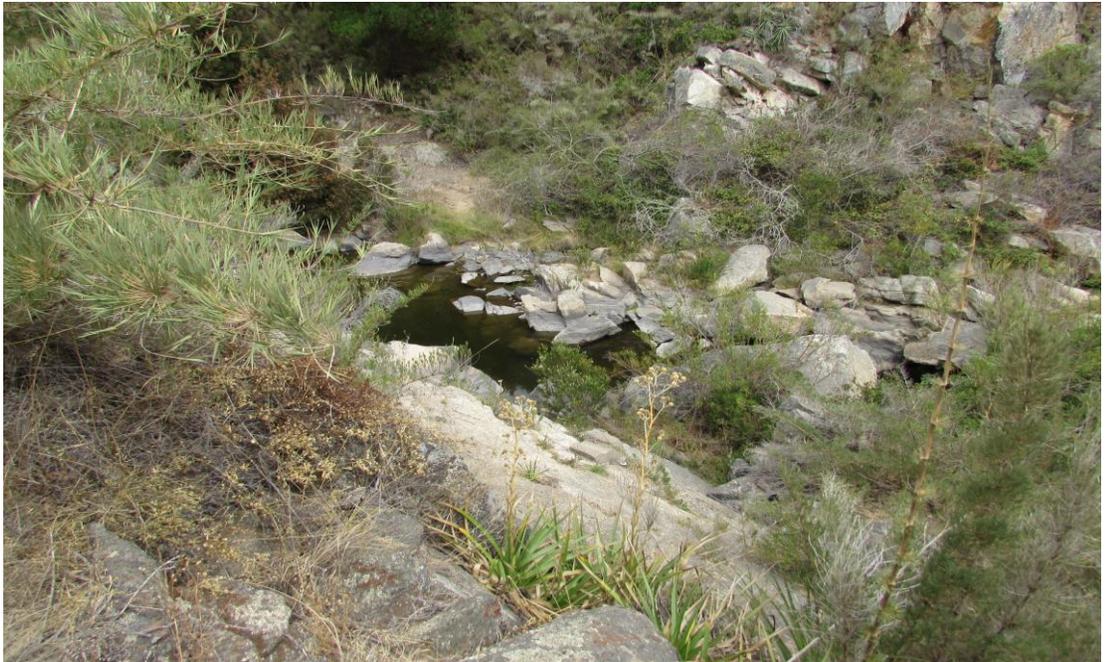
Fotografía N°3: Tonalita intruida por dique microdiorítico en fondo del valle.
Se observa una poza de agua casi sin escurrimiento

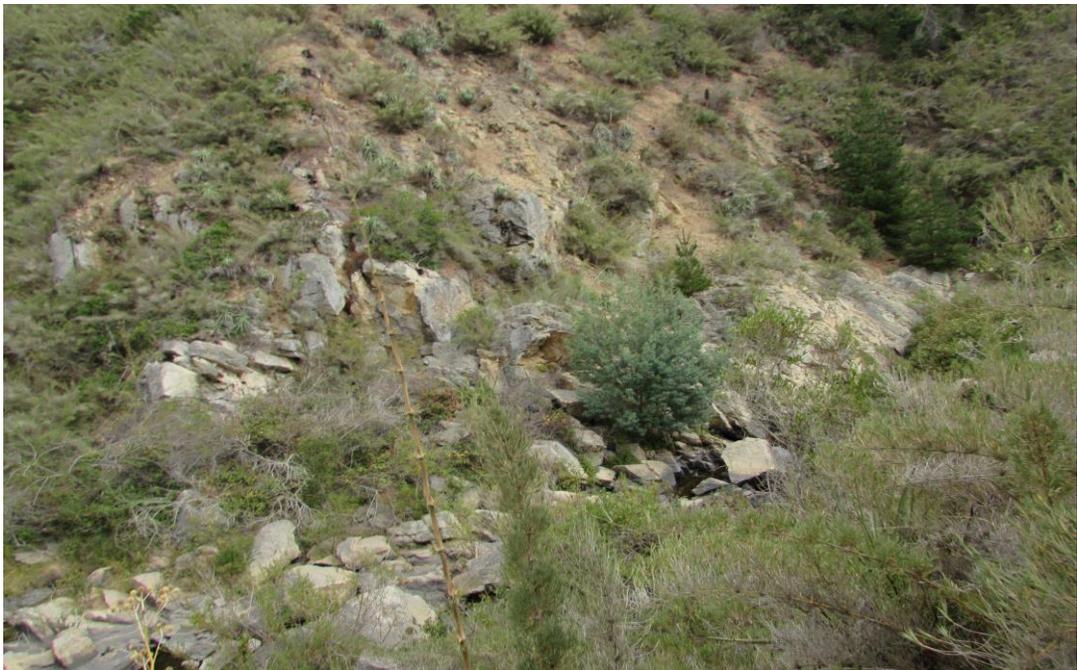
Fotografía N°4: Roca fresca en el fondo del valle; roca meteorizada en ribera derecha

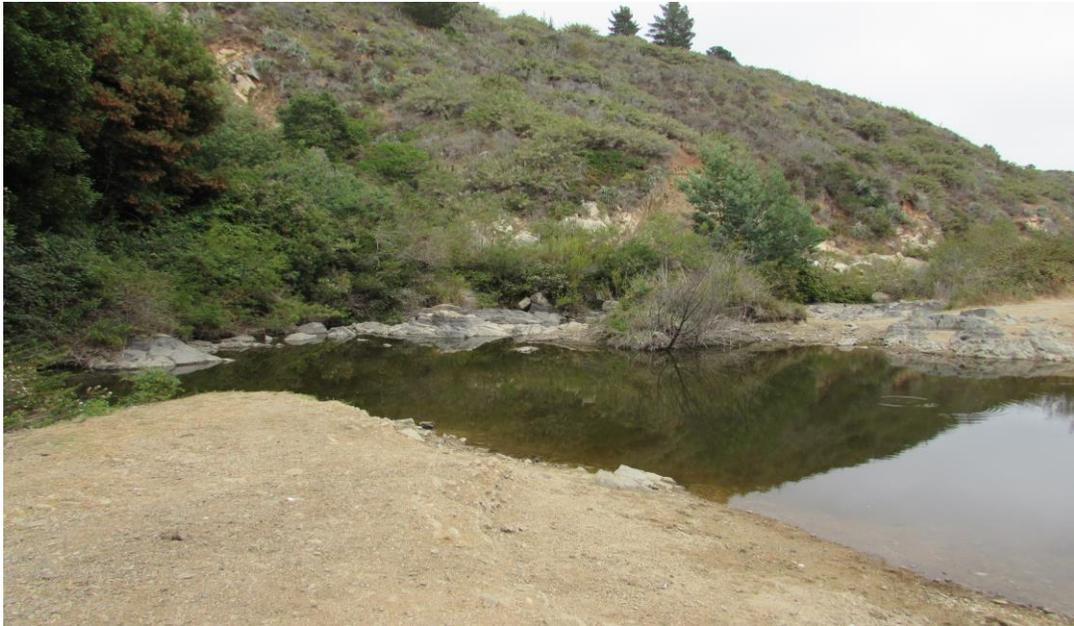
Fotografía N°5: Tonalita fresca intruida por dique diorítico y poza en fondo del valle.

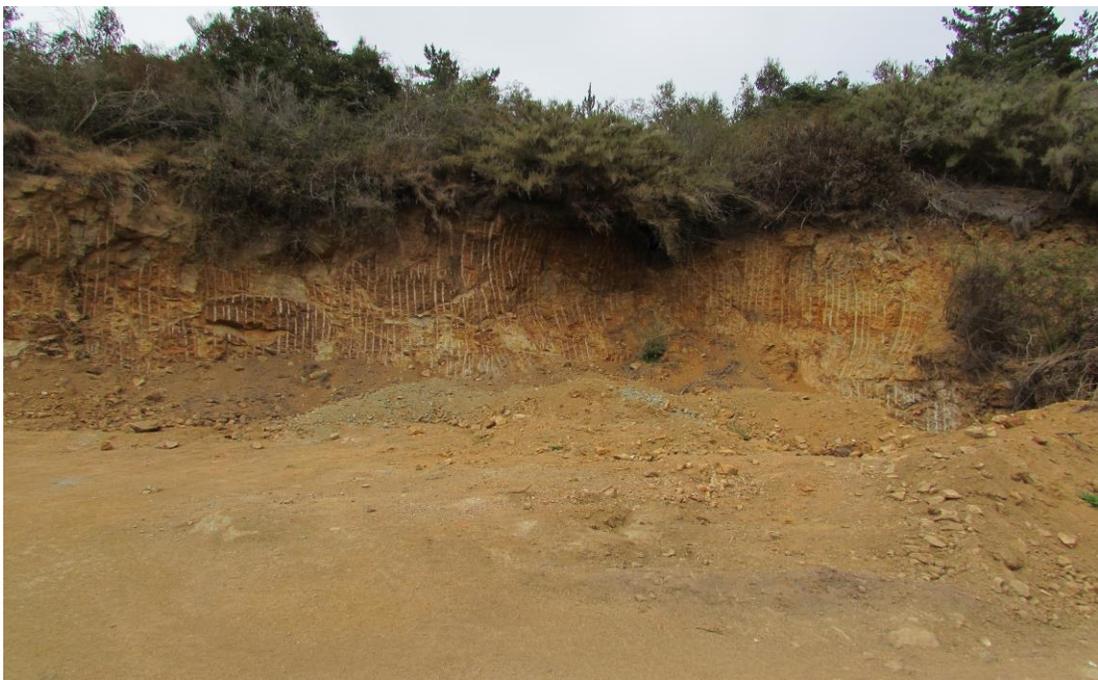
Fotografía N° 6: Tonalita meteorizada en ribera izquierda (sur), se observan fracturas subverticales y subhorizontales.

En la ribera izquierda el RMR alcanzó 49, Clase III, Roca Regular a Mala, con un nivel de meteorización medianamente alto, aunque sin presencia de agua, con una resistencia a la compresión uniaxial estimada <100 , con 8 discontinuidades por m^3 , una frecuencia de fracturamiento de 6, con fracturas lisas, abiertas que persisten más de 1 m.

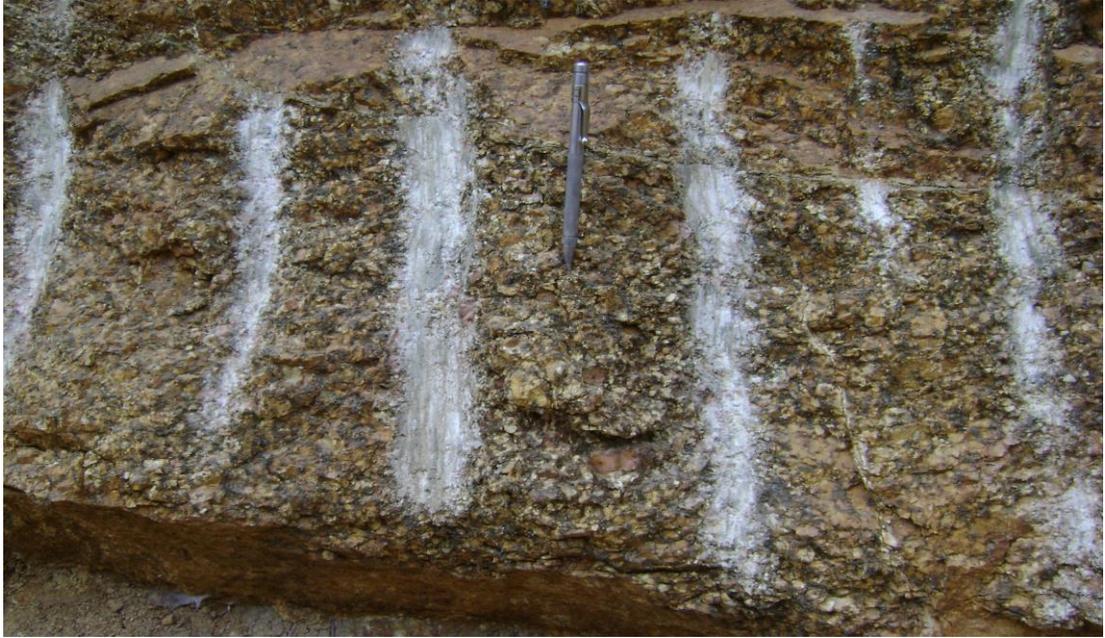
Fotografía N° 7: Tonalita meteorizada en ribera izquierda (sur), se observan fracturas subverticales y subhorizontales. (detalle de Fotografía N° 6)

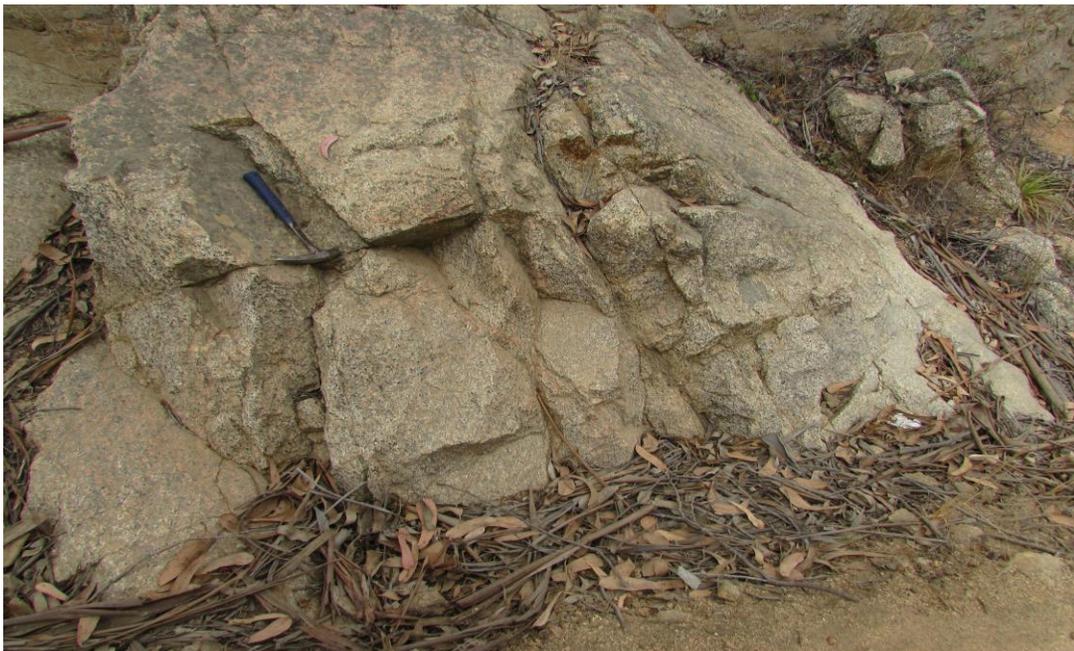
Fotografía N° 8: Tonalita fresca, con fracturas subhorizontales y subverticales, siguiendo la orientación de pequeña falla N30E/70W

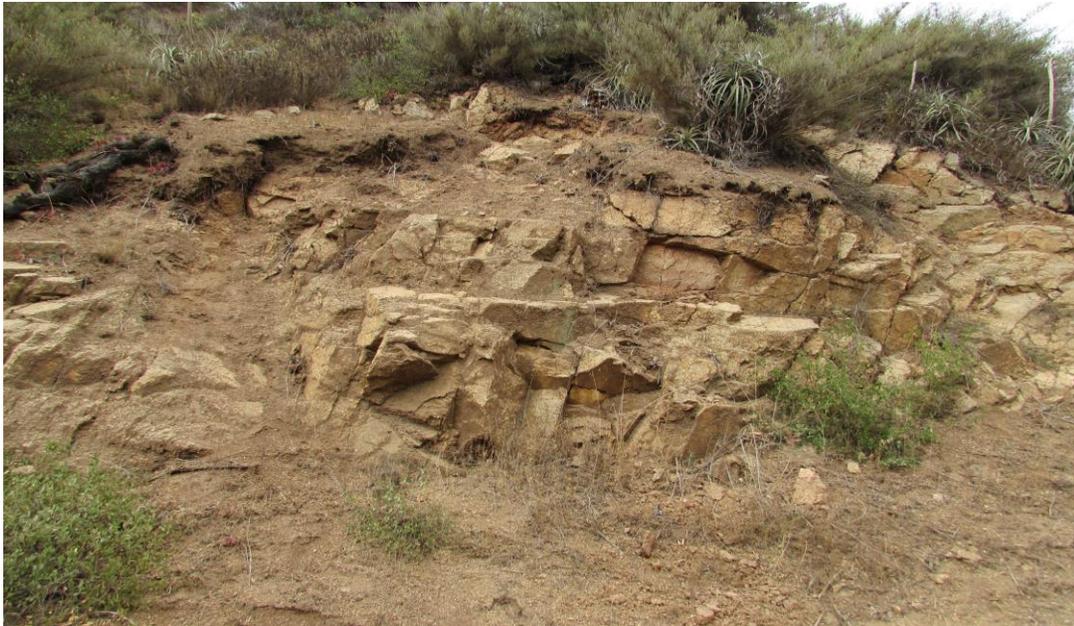
Fotografía N° 9: Tonalita con fracturas subhorizontales y subverticales

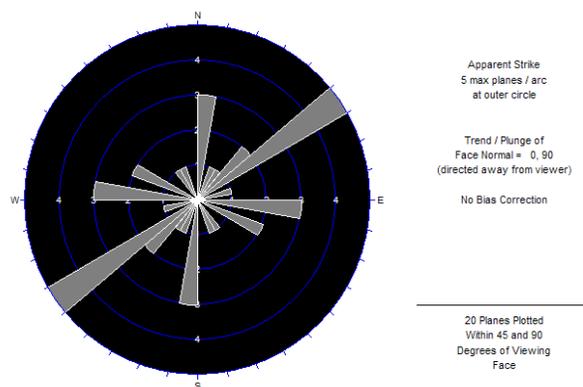
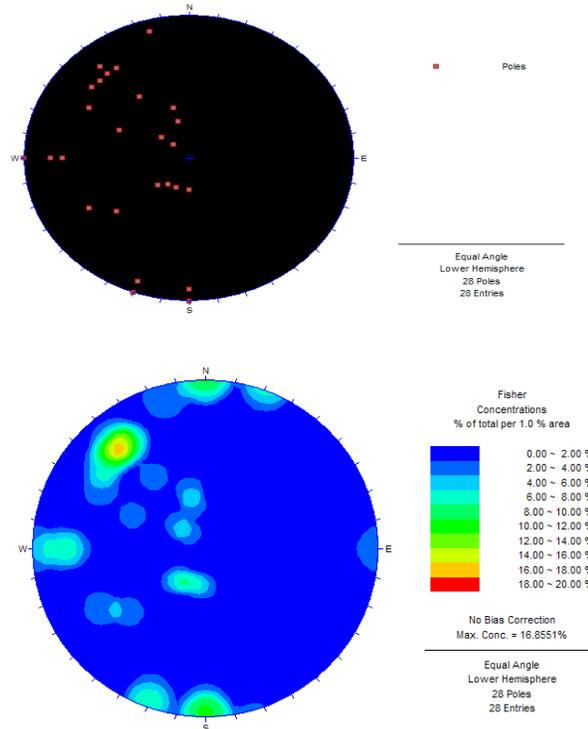
Figura N° 4
Distribución del Fracturamiento

En el área se ha reconocido cinco sistemas de diaclasas, que afectan principalmente a las rocas graníticas paleozoicas con una frecuencia variable entre 5 y 10 diaclasas por metro, que han sido agrupadas en un sistema principal orientado NE-SW, más un par de sistemas de orientación NS y EW y, en menor proporción, un sistema NW-SE y otros fracturamientos menores, según se ve en los diagramas de la Figuras N° 4.

En general, el fracturamiento presenta inclinaciones subverticales, con una frecuencia de 5 a 10 fracturas por metro. Las diaclasas subhorizontales se disponen con un espaciado de entre 0,50 y 1 m entre sí.

De acuerdo con lo descrito, se ha estimado una frecuencia de fracturamiento de 8 a 12 por metro cúbico.

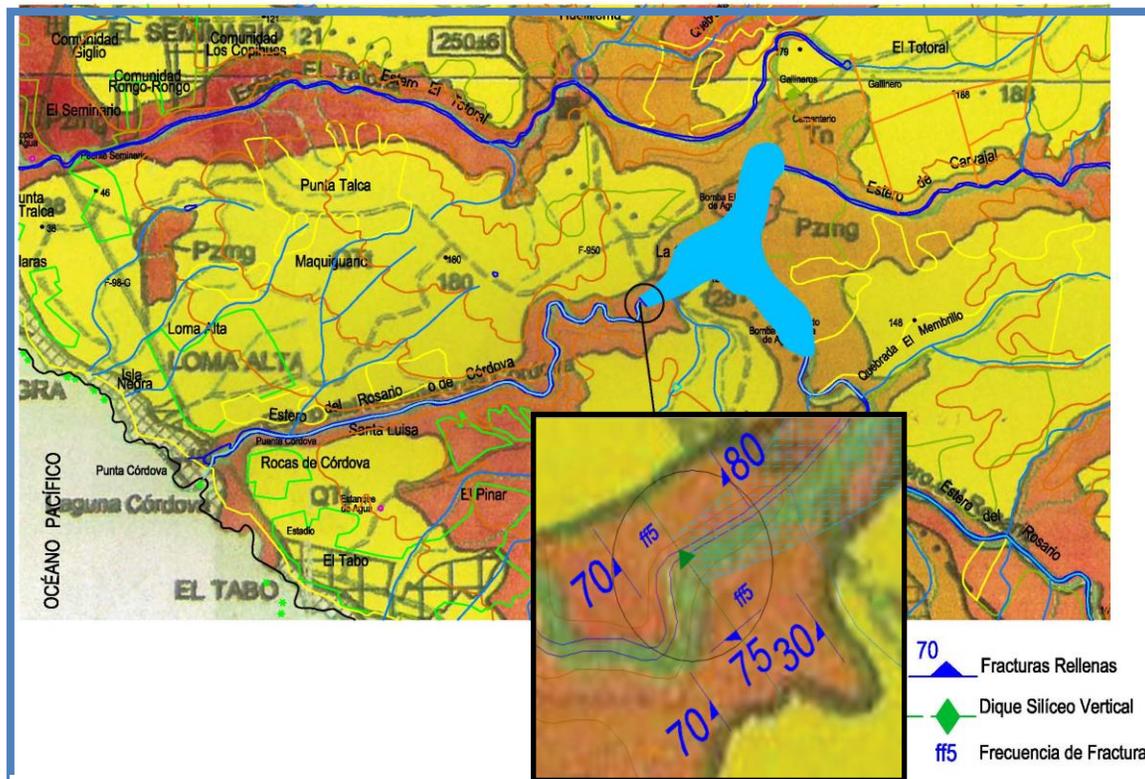
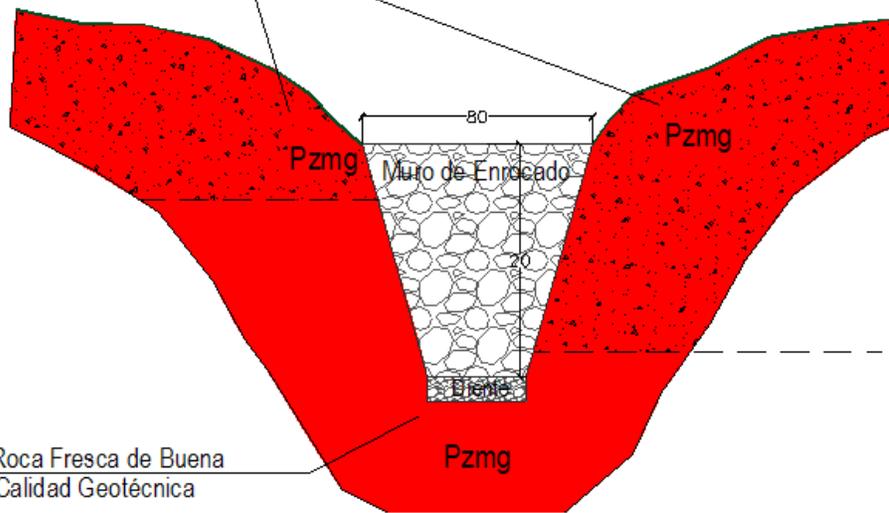
Geología Embalse El Rosario
Figura N°5

A lo largo de este sector el valle ha sido excavado, en gran medida, en tonalita meteorizada, intruida por diques dioríticos, situación que se observa con claridad en el fondo, donde aflora la roca fresca, mientras las riberas están constituidas en gran medida, por maicillo, como se puede ver claramente en las fotografías N° 1, N° 6 y N° 7, así como también, en el plano y perfil esquemático de la Figura N°5.

Según la clasificación de Bieniawski, el macizo que alojaría el muro del embalse, en la ribera derecha y en el fondo del valle, corresponde al tipo II, Roca Buena, con un RMR de 86, considerando que se trata de una roca granítica fresca, seca y muy dura, con una resistencia a la compresión uniaxial >250 , que presenta alrededor de 8 discontinuidades por m^3 , una frecuencia de fracturamiento de 6 por m, con fracturas rugosas, altamente selladas, que persisten más de 1 m.

En la ribera izquierda o sur, donde la roca presenta un alto nivel de meteorización, sin presencia de agua, con una resistencia a la compresión uniaxial <100 , con 8 discontinuidades por m^3 , una frecuencia de fracturamiento de 6, fracturas lisas, abiertas que persisten más de 1 m, el RMR sumó 49, Roca Regular a Mala, aunque se ha considerado que la meteorización corresponde a una cubierta de algunos metros de espesor, que está cubriendo la roca fresca, de calidad similar al apoyo derecho.

Roca Medianamente Meteorizada
Regular Calidad Geotécnica

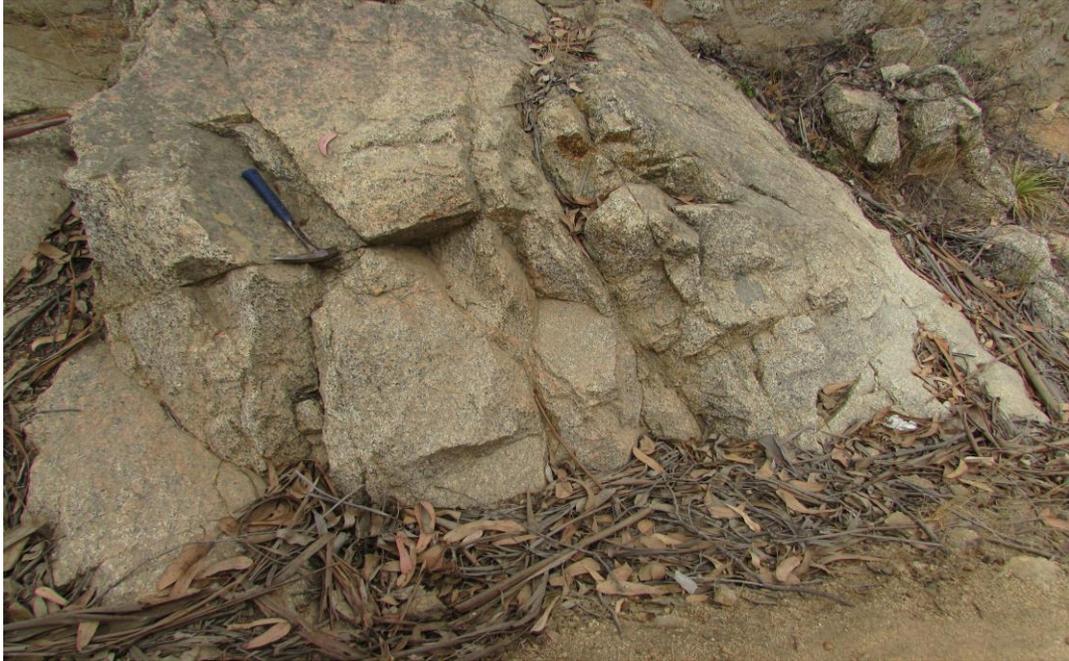
Fotografía N° 11: Tonalita fresca, aguas abajo del sitio del muro, posible cantera de empréstito.

Se sugiere que esa cantera quede ubicada sobre el flanco septentrional o derecho del valle, a unos 200 m aguas abajo del eje del muro, sector que se indica en la imagen de la Figura N° 4.1 y en la Fotografía N° 11 y N° 12. El lugar se encuentra próximo a la faena, pero a una distancia prudente

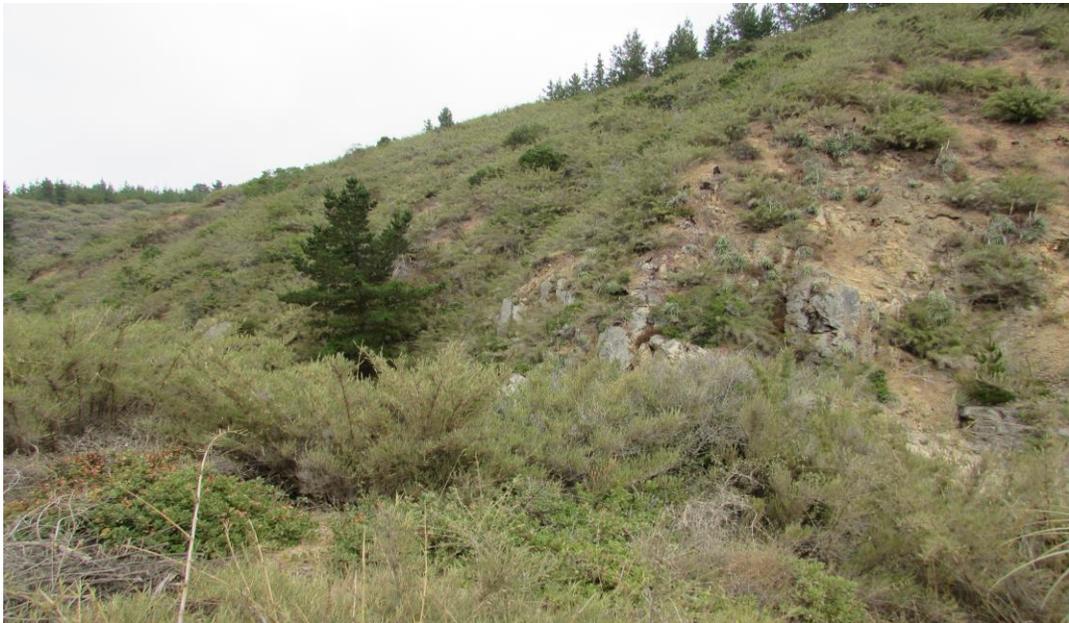
Fotografía N° 12: Tonalita intruida por dique diorítico, posible cantera de empréstito para construcción del muro
