# CASA TALLER

❖ **La Escuela Taller  
como Estrategia de Conservación Patrimonial**

Memoria de  
PROYECTO DE TÍTULO

Alumna: Matilde Vergara Gallardo  
Profesor Guía: Gastón Sánchez  
Santiago, Chile  
Noviembre, 2012

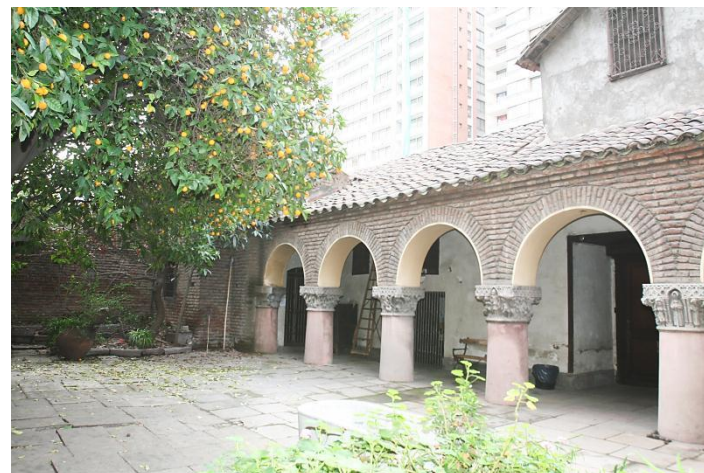
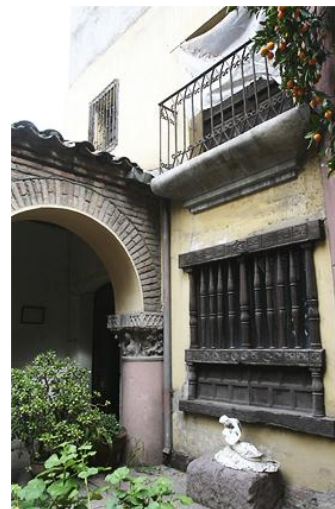
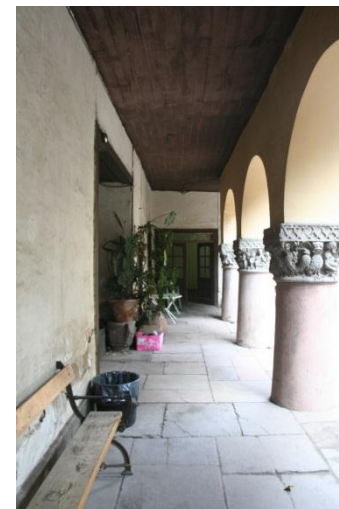
Sus firmes muros de adobe de 70 cm. han soportado terremotos desde 1916, sin presentar daños estructurales.

Originalmente era de un piso, pero se le construyó un segundo nivel junto con la torre de 19 m. de alto, diseñada por el arquitecto alemán Rodolfo Brünning.<sup>29</sup>

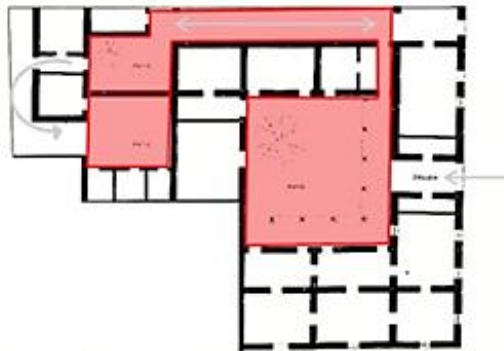
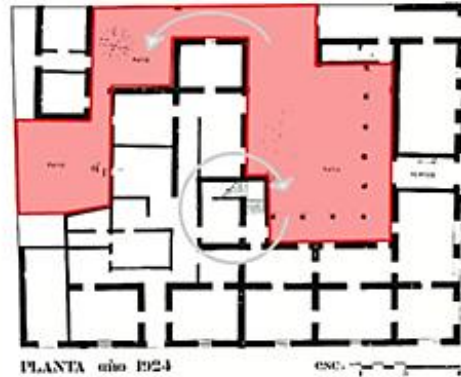
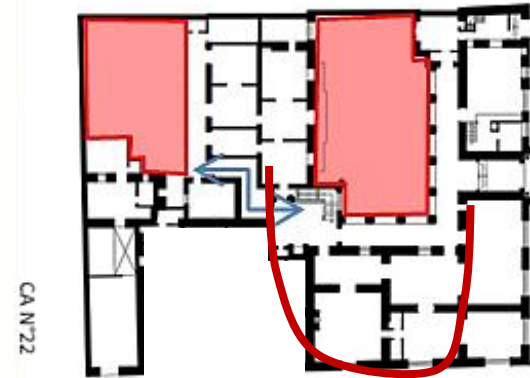
### EVOLUCIÓN MORFOLÓGICA

En una primera etapa la casa se organizaba entorno a 3 patios, uno principal y dos de servicio, en el patio principal se ubican las habitaciones mas grandes y de construcción pesada, que se conectaba a través de un pasillo con los otros dos patios, que tenían habitaciones mas pequeñas y de construcción mas liviana.

En una segunda etapa se incluyó el terreno adjunto, lo que permitió abrir mas espacio y dio una nueva configuración a los patios, logrando una mayor fluidez entre ellos. Además se construyó la torre, la cual dio un nuevo orden a la circulación interna entorno a esta.

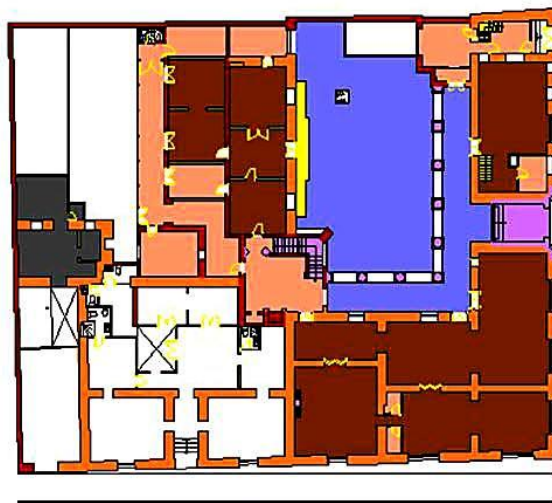
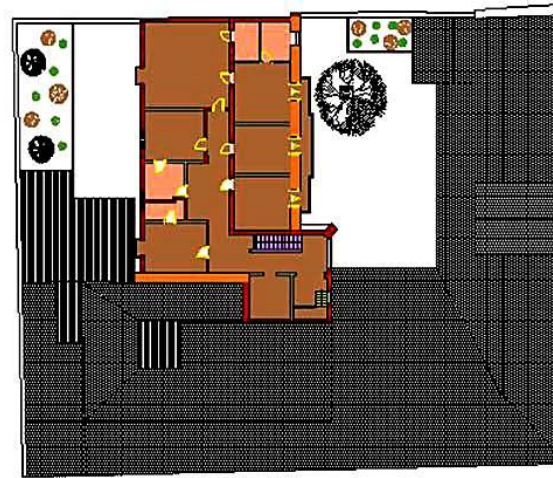
#### MATERIALIDAD

- ADOBE
- ALBAÑILERÍA
- BALDOSA
- CEMENTO
- MADERA
- PARQUET
- PASTELON
- PIEDRA
- QUINCHA
- ENTABLADO
- TEJA

Principalmente posee muros estructurales de adobe y muros interiores de quincha, ya que es mucho mas liviano.

La torre tiene sus muros de quincha cubiertos con cemento, lo cual perjudica y deteriora aún mas su estabilidad debido a que no son materiales compatibles.

Sus altos muros de adobe (4m) han comenzado a presentar importantes grietas por sobrepeso y su excesiva esbeltez.

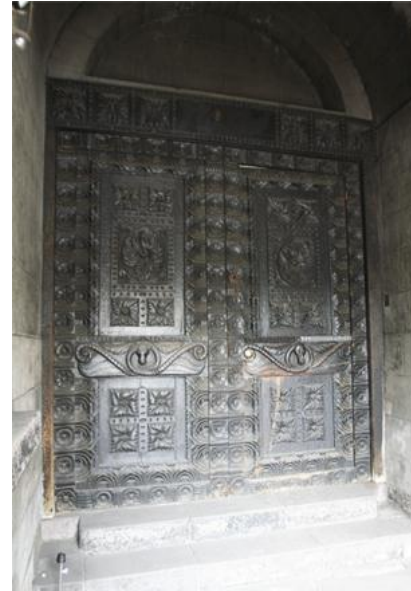
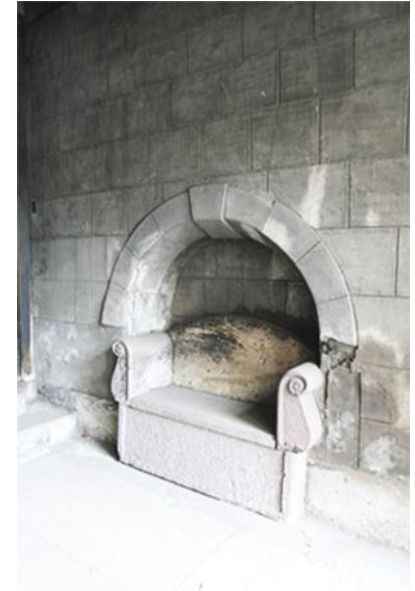
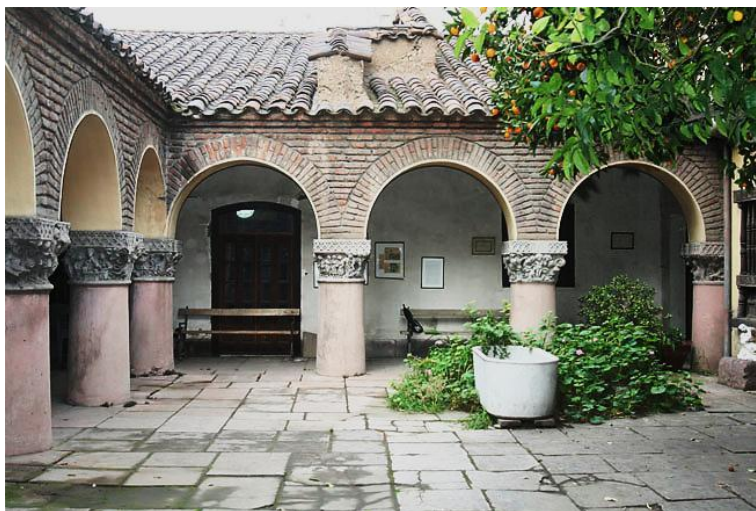
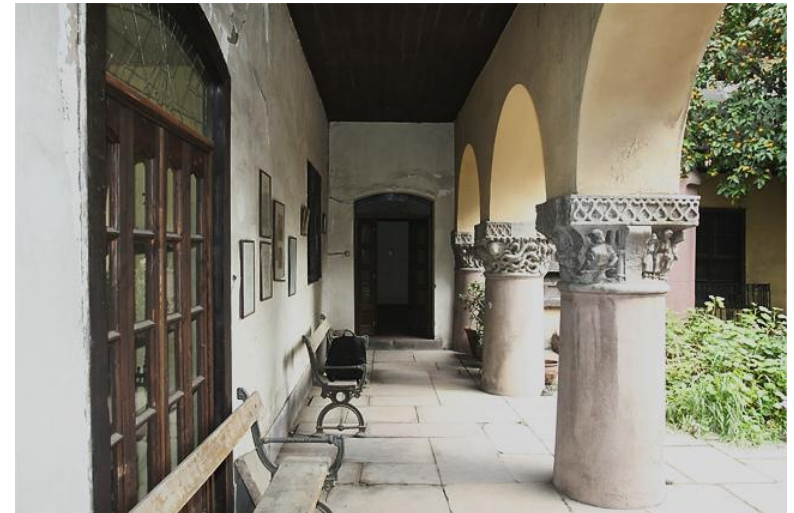
El zaguán, es el espacio de acceso a la casa, sus muros son de piedra y posee un portal de piedra tallado con un portón de madera de cedro también tallado el cual abre acceso al Patio Principal, se percibe el deterioro y la falta de mantenimiento.

Este patio corresponde al espacio más importante de la casa, debido a sus asombrosas columnas de piedra con capiteles de granito esculpido que lo rodean, pero también por ser el foco de luz que ilumina todo el programa interior y generar la circulación mas importante de la casa.

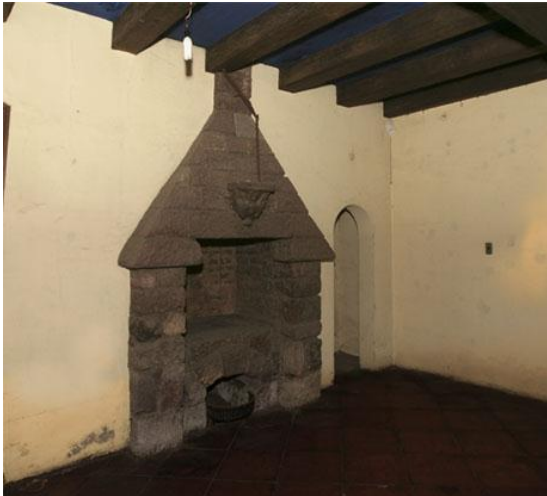
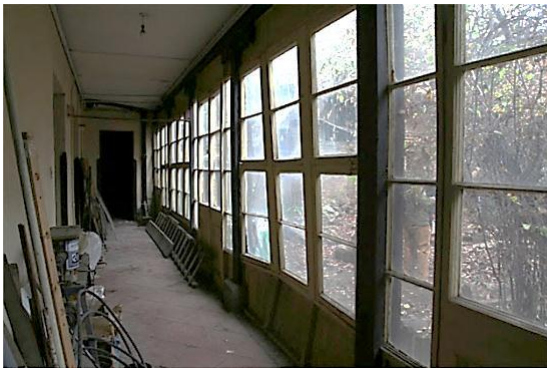
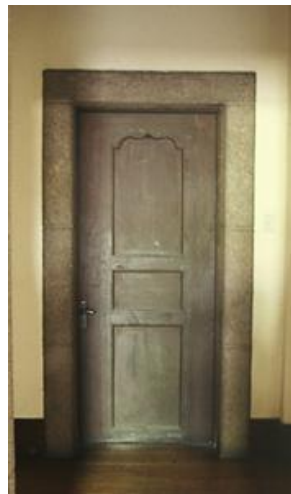
#### ANÁLISIS ESPACIAL

En el primer nivel, el espacio que genera la torre abre un núcleo articulador en el cual convergen todas las circulaciones internas de la casa, en este se encuentra la escalera de piedra que comunica con el segundo nivel y con la escalera de la torre. En el segundo nivel cada una de las puertas tiene marcos de piedra. Además en este núcleo se ubica la chimenea de piedra la cual nutría de calor al total de la casa.

En el segundo patio la casa se enfrenta con un corredor vidriado el cual conecta con la cocina, es evidente el mal estado en que se encuentra, al igual que la falta de mantenimiento de los otros espacios.

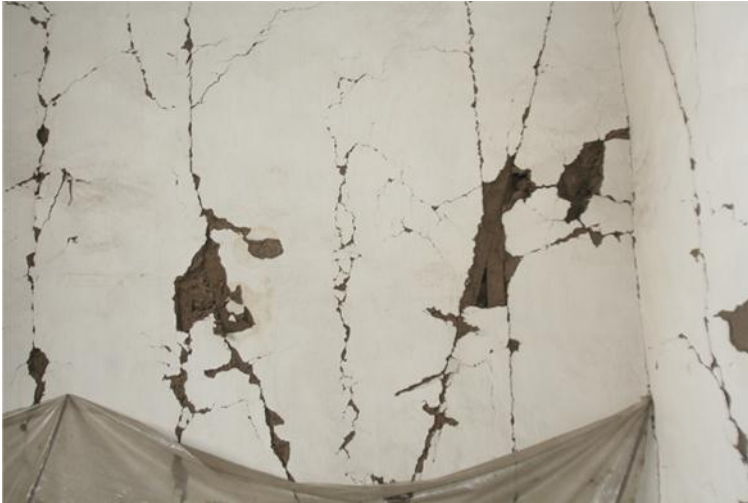
Desde el segundo nivel se encuentra una pequeña escalera de madera por la cual se accede a la torre , que corresponde a un área de 25 m. y 4m de alto, la cual se encuentra en evidente deterioro de sus muros de quincha, los cuales al encontrarse cubiertos de cemento por el exterior, han sido han sufrido la incompatibilidad de sus materialidades.

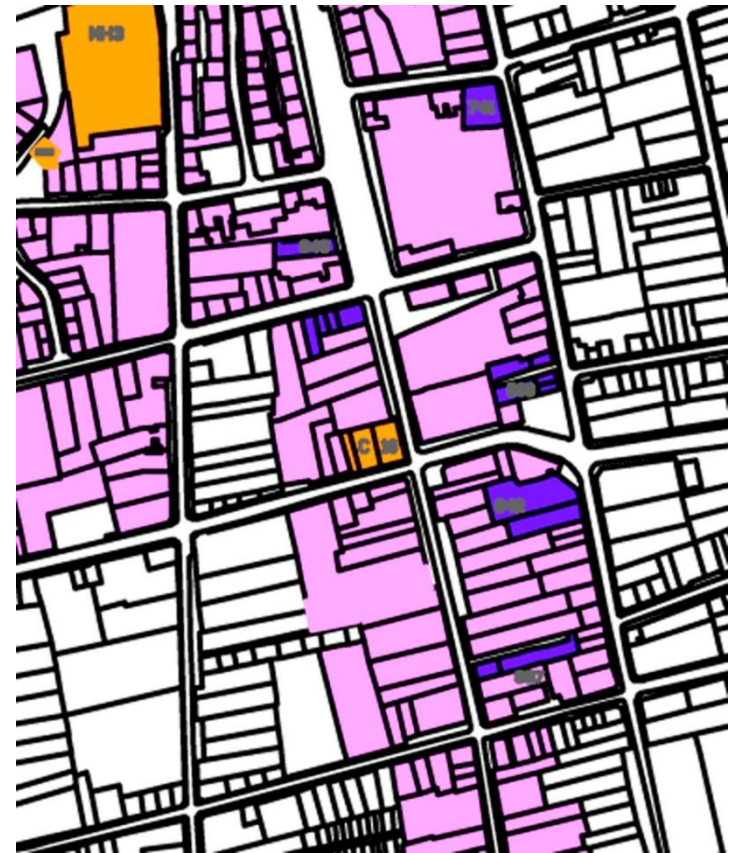
Sector Especial B2b: calle Santa Rosa

- 1) Coeficiente máximo de constructibilidad para usos distintos a vivienda: 7,0.
- 2) Sistema de Agrupamiento: Aislado, Pareado, Continuo.
- 3) Altura y Distanciamientos:  
La altura máxima de edificación será de 30,5 m.  
Sobre la altura máxima indicada, no se admitirá la edificación aislada sobre la continua.

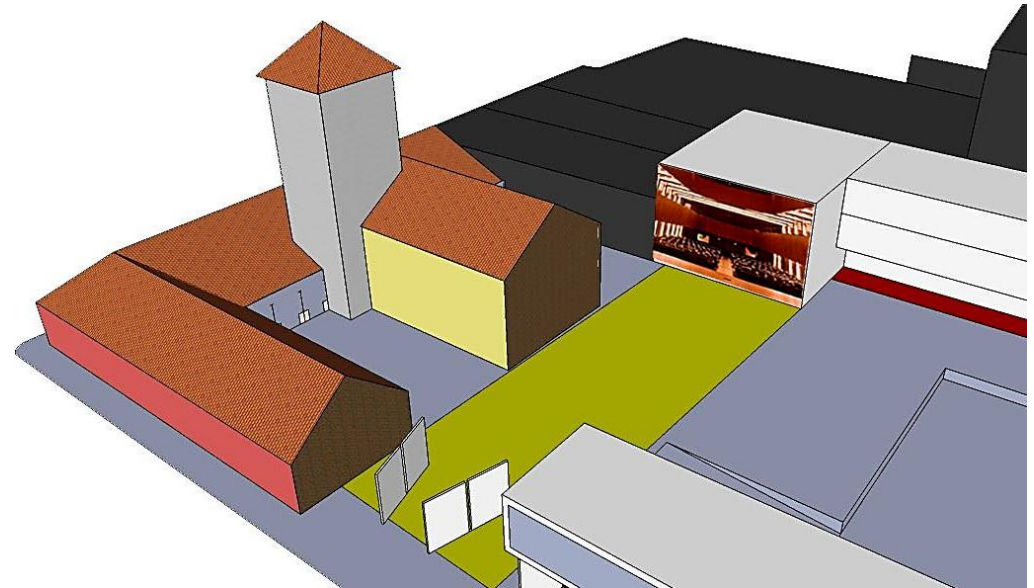
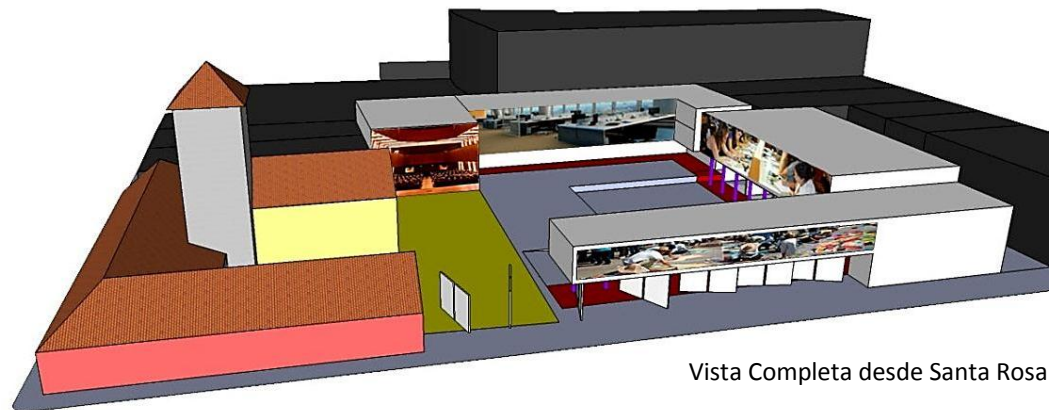
Vista Completa desde Santa Rosa

En este volumen se encuentra el programa mas público del proyecto y es donde se ubica el auditorio.
