UNIVERSIDAD DE CHILE
FACULTAD DE CIENCIAS FÍSICAS Y MATEMÁTICAS
DEPARTAMENTO DE GEOLOGÍA

**COMPORTAMIENTO MONOTÓNICO Y CÍCLICO DE SUELOS Y ROCAS
BLANDAS AFECTADOS POR REMOCIONES EN MASA COSÍMICAS**

**TESIS PARA OPTAR AL GRADO DE MAGÍSTER EN CIENCIAS
MENCIÓN GEOLOGÍA
MEMORIA PARA OPTAR AL TÍTULO DE GEOLOGO**

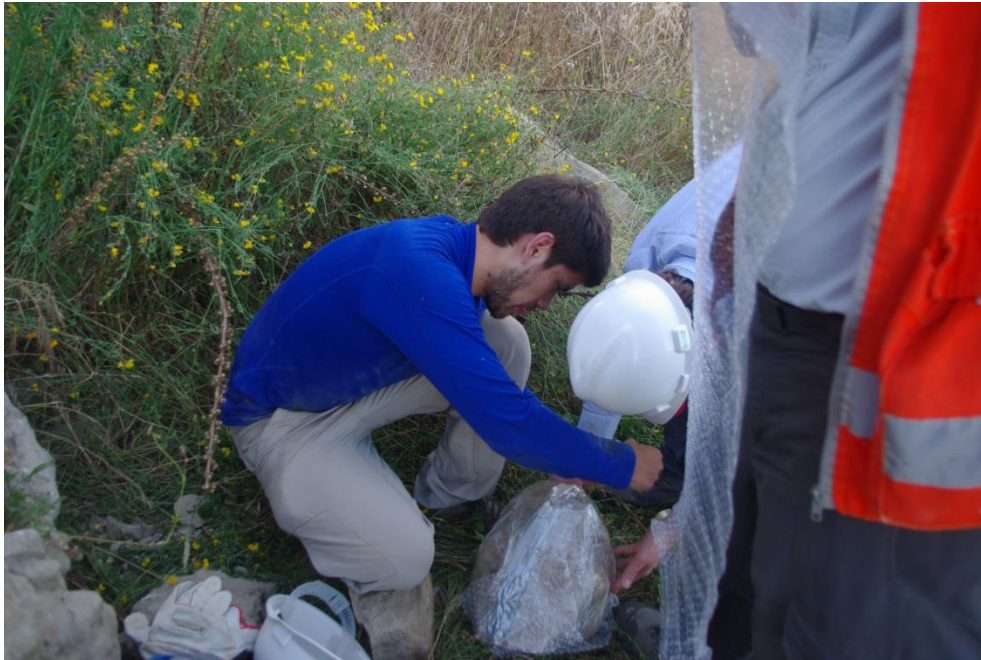
Figura 1: Embalaje de muestras enviadas al laboratorio de Remociones en masa de la Universidad de Durham (UK), para la realización de los ensayos de corte directo monotónicos y dinámicos.

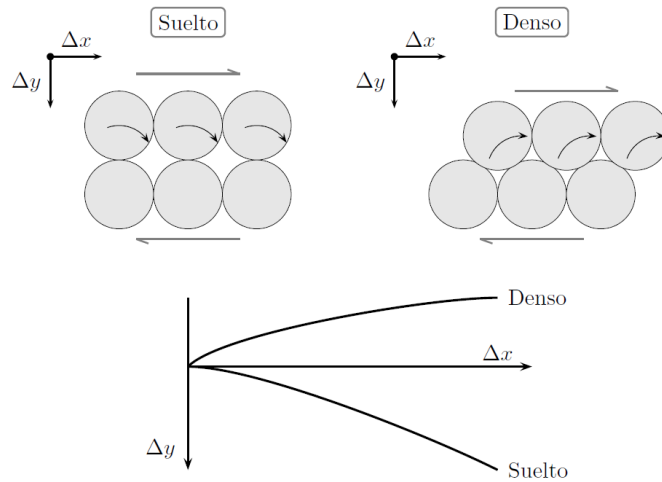
Figura 4: Ilustración de fenómeno de contracción y dilatación en granos con formas de discos en condiciones sueltas y densas. (Sáez, 2010)

Al igual que en los ensayos triaxiales, las características intrínsecas de los suelos estudiados serán claves al momento de realizar un ensayo, y por lo tanto de los resultados que se obtengan. En este caso, el comportamiento será muy distinto dependiendo si corresponde a un suelo granular o arcilloso. Estas diferencias pueden ser reconocidas al momento de analizar el cambio volumétrico que puede sufrir una muestra, en particular si ésta se contrae o dilata durante la realización de un test (Figura 4).

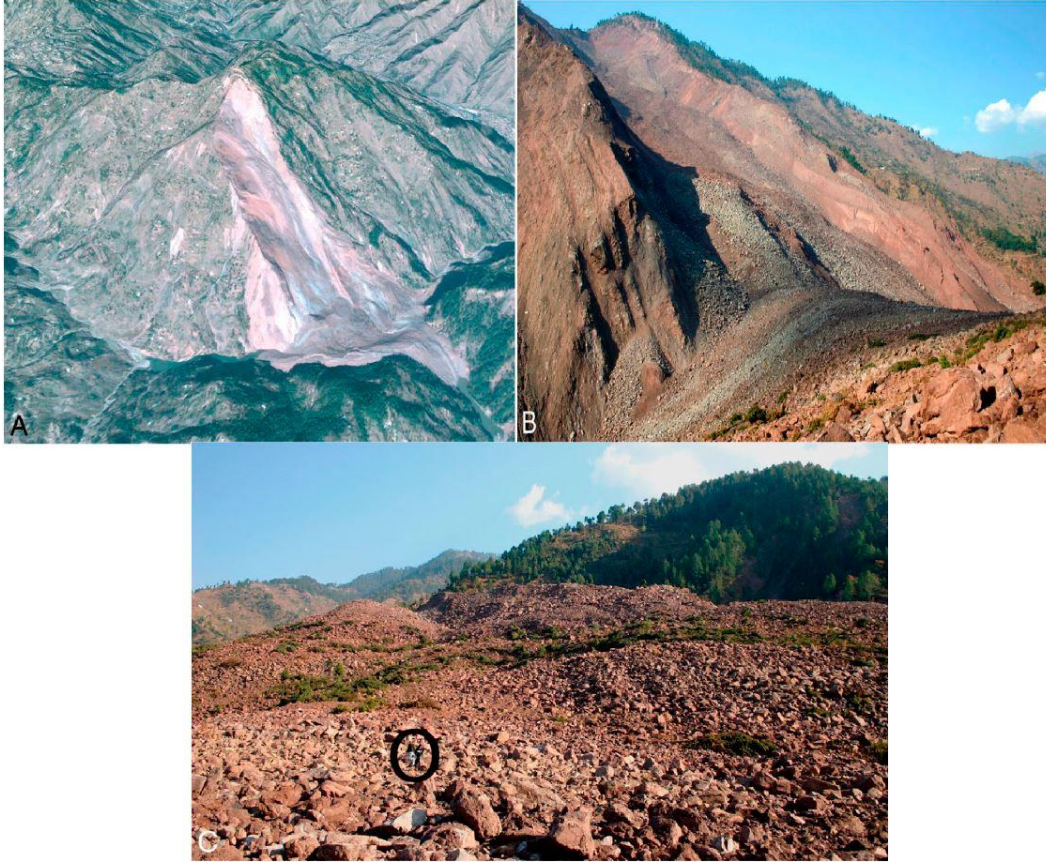
Figura 9: Deslizamiento de Hattian en terremoto de Kashmir, Pakistán. A: Imagen “Quickbird” de un evento previo para reconocer la naturaleza de la ruptura. B: Zona de ruptura. C: Superficie de los depósitos con formación de hummocks, el círculo negro encierra a dos personas con motivos de escala. Modificado de Owen et al., 2008.

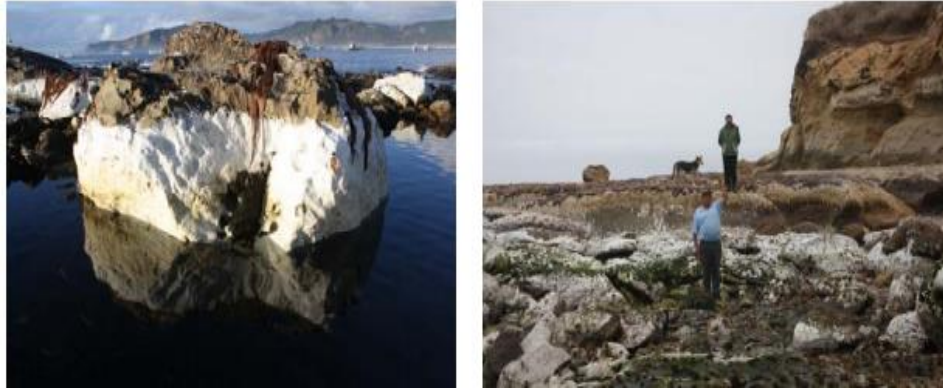
Figura 15: Izquierda: es posible apreciar en color blanco las algas coralinas utilizadas como marcador para la medición de alzamiento o subsidencia. En la imagen de la derecha, la zona de Punta Lavapié en la Península de Arauco, afectada por alzamiento. Fotos de Sergio Barrientos, Servicio Sismológico, 2010.

En un estudio realizado por varios autores posterior al terremoto (Vargas et al., 2011), se buscó cuantificar el alzamiento y subsidencia sufrida por el territorio. Se estimó el levantamiento cosísmico de la costa a partir de observaciones de la franja de algas coralina lithothamnioideas (Figura 15), expuesta como producto del terremoto. Por otro lado, Vigny et al., (2011) realizaron mediciones del desplazamiento vertical y horizontal entre los 35° y 38°, obteniendo un valor máximo de desplazamiento vertical en la Península de Arauco de 1.8 m, siendo este el punto más cercano a la zona de ruptura (Figura 16). Mientras que, en los estudios mencionados anteriormente (Vargas et al., 2011), en la Península de Arauco se encontraron evidencias de alzamiento mayores a 2 metros, en el sector más cercano a la fosa, junto a zonas donde se midieron deslizamientos de ca. 15 cm, hacia el este. El valor máximo de levantamiento se midió en la costa occidental de la Isla Santa María y fue de 260 ± 50 cm, valor similar a un alzamiento ocurrido en el terremoto de Concepción de 1835. Por otro lado, las evidencias de subsidencias se concentraron en la costa entre los 34.13°S y 38.34°S menores a 1 m.

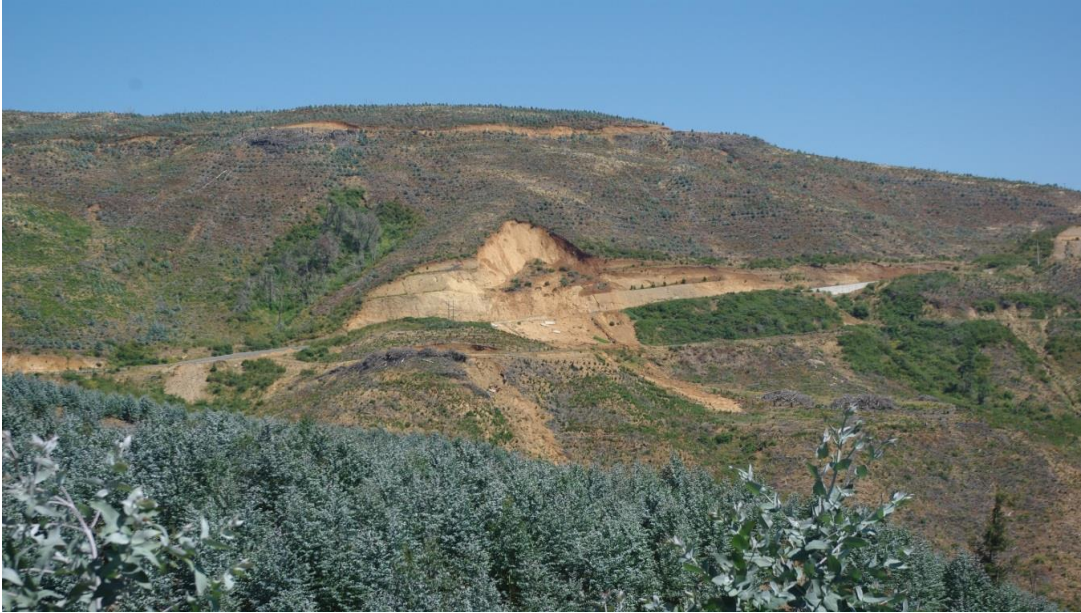
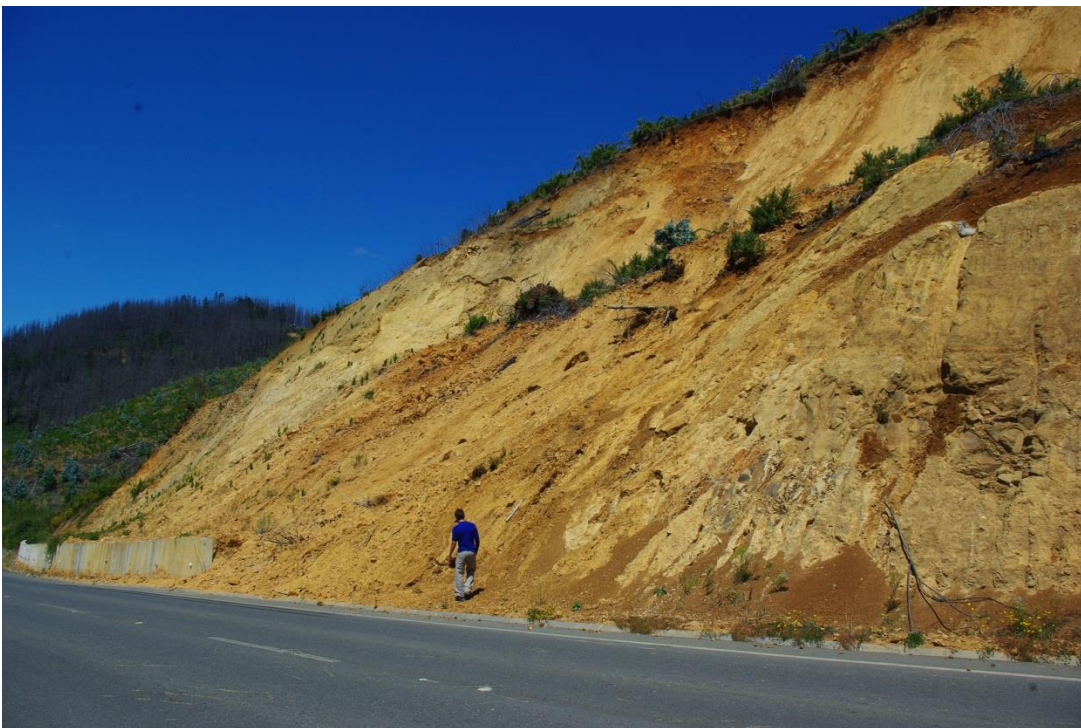
Figura 25: Deslizamiento de suelo en camino Llico-Pta Lavapié.

que en este caso los parámetros de seguridad utilizados para el diseño de estos cortes fueron insuficientes, colocando en riesgo la vida de las personas que viven en estas localidades.

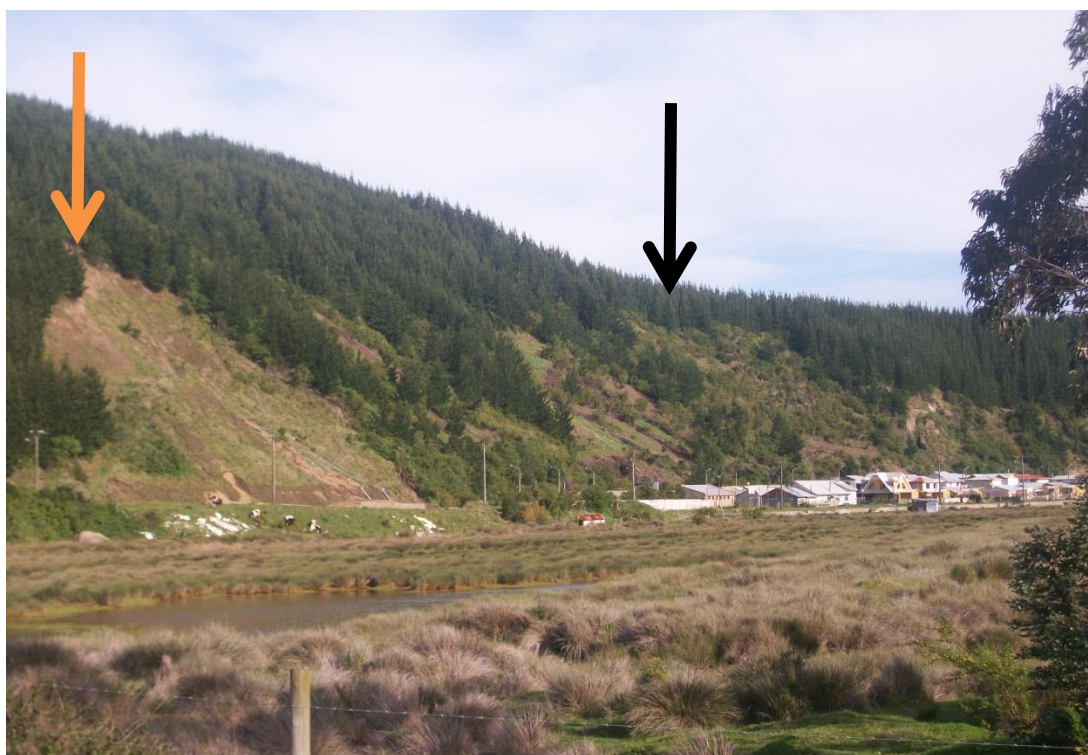
Figura 26: Deslizamientos de suelo Caleta Las Peñas. Vista hacia el Sur.

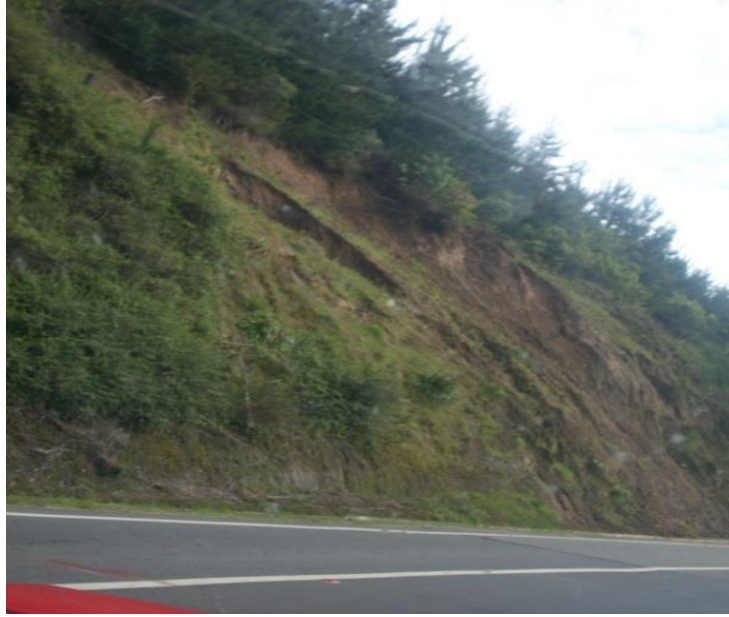
Figura 27: Deslizamiento superficial Camino Tubul-Caleta Las Peñas.

Otra de las localidades afectadas por los deslizamientos de suelo, fue Caleta Las Peñas, zona que fue gravemente dañada por el terremoto, provocando daños en viviendas y cortes de camino. En este lugar se encuentran dos deslizamientos, los cuáles se ven en la Figura 26, junto con el poblado de Caleta Las Peñas a escasos metros del deslizamiento más al sur. Éste último (flecha negra) fue reactivado con el terremoto y presenta distintos puntos de caída de material, cortado por vegetación. El segundo deslizamiento (flecha naranja) presenta ca. 20 m. de altura en su punto más alto y una extensión cercana a los 60 m. en la horizontal, es un deslizamiento poco profundo (<5 m) y su depósito generó cortes en el camino de acceso a la localidad. Esta fue una de las zonas visitadas por geólogos del SERNAGEOMIN con la idea de proponer medidas de mitigación y además lograr relocalizar a los habitantes mientras duraban las labores de limpieza. Finalmente, la Figura 27 y Figura 28 muestran deslizamientos superficiales que forman un cluster de este tipo en el camino entre Tubul y Caleta Las Peñas.

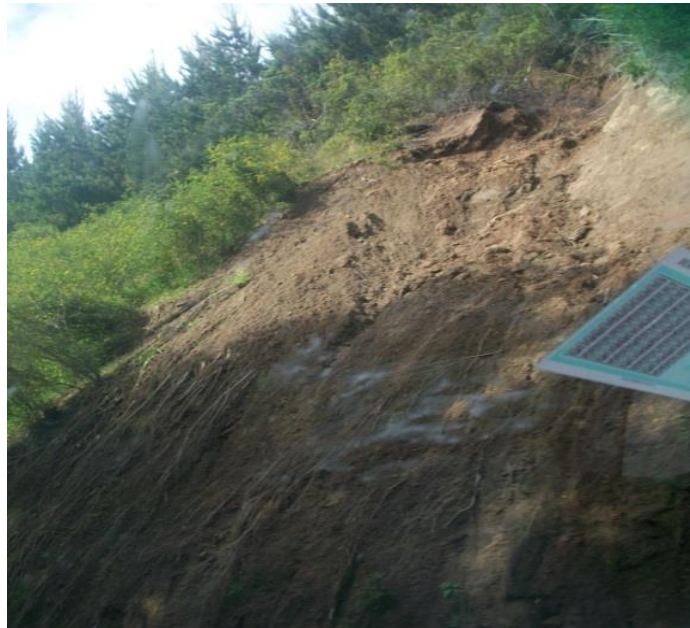
Figura 28: Deslizamiento superficial Camino Tubul-Caleta Las Peñas.

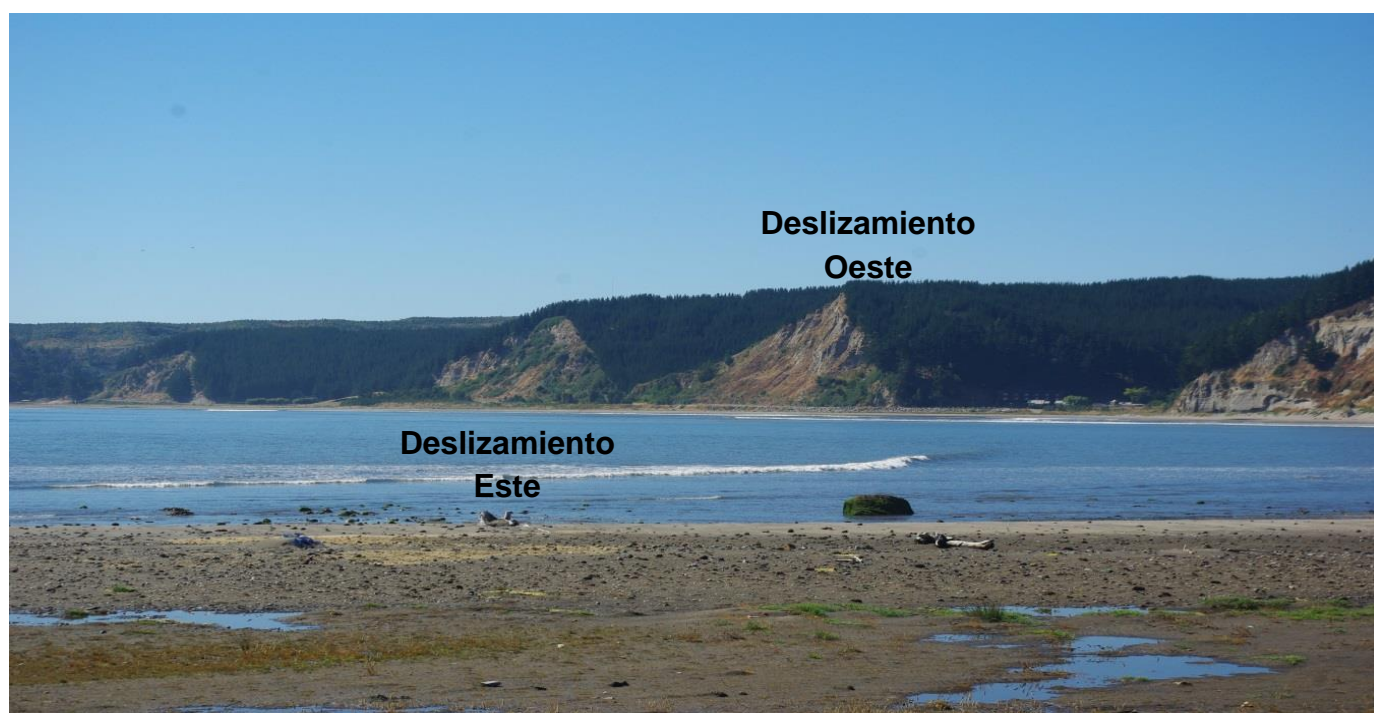
Figura 29: Vista general deslizamientos de caleta Tubul.

abarcan un área ca. 70.000 m²). En esta localidad se encuentran los deslizamientos de la Figura 29, que se encuentran al borde del camino que une Arauco y las localidades ubicadas hacia el oeste de la Península, según relatos de gente vecina a estos deslizamientos, los depósitos se extendieron hasta la línea de costa, provocando cortes del camino. Para un mayor detalle en la Figura 30 se pueden apreciar los deslizamientos destacados, los cuáles ya presentan un crecimiento de la vegetación a pesar del poco tiempo transcurrido desde el terremoto. En las distintas visitas a terreno no se han apreciado reactivaciones de la ladera, lo que indicaría que, en situaciones estáticas, (asísmicas), las laderas estudiadas no sufren mayor daño.

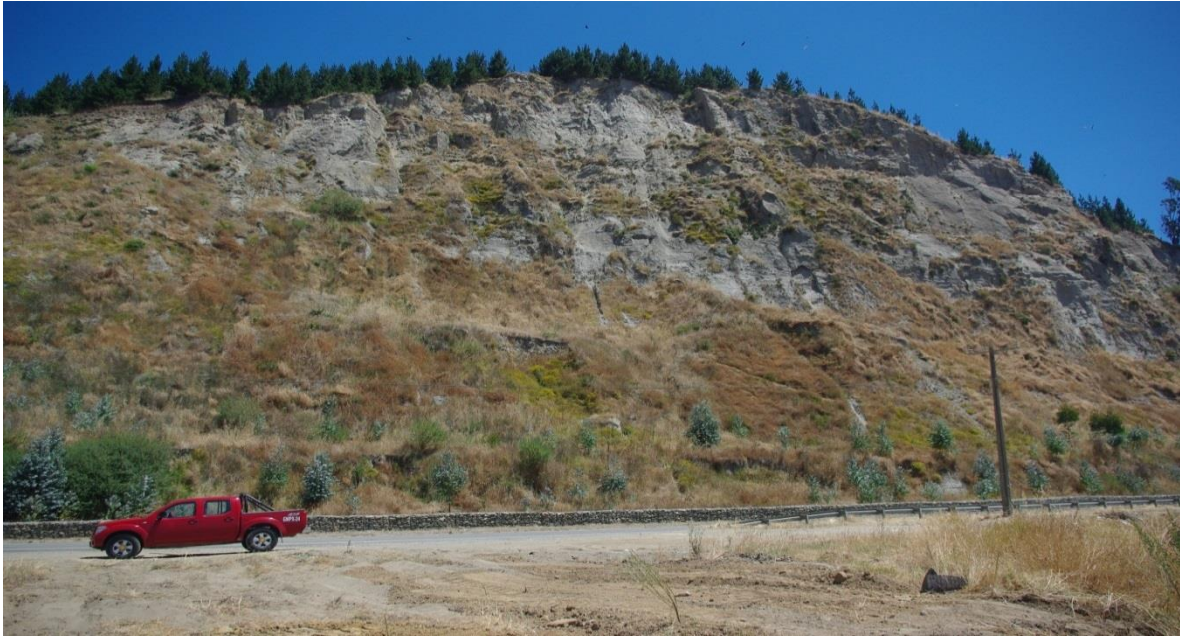
Figura 30: Deslizamientos de roca en la localidad de Tubul. Arriba: deslizamiento oeste. Abajo: deslizamiento Este.

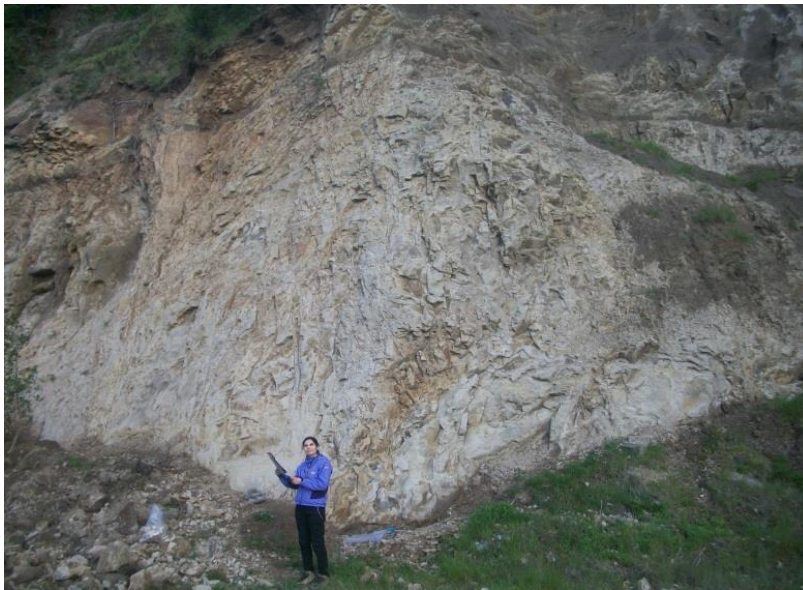
Figura 31: Deslizamientos de roca en Caleta Las Peñas.

La zona de Caleta Las Peñas, además de ser afectadas por deslizamientos de suelo, también presentó deslizamientos de roca (Figura 31), en la entrada del camino, presentando una altura de ca. 10 m. en su punto más alto y unos 50 m. de extensión horizontal. Este caso podría ser considerado un evento de remoción en masa mixto, debido a que relatos de los locatarios y evidencias en terreno,

indicarían caídas de roca en la zona. Pero, para efectos de este trabajo se consideró como un deslizamiento de roca. El tipo de roca es similar a las muestras estudiadas en los deslizamientos mostrados anteriormente (Fm. Tubul), aunque en el afloramiento es posible apreciar una mayor calidad geotécnica, junto a la presencia de un par de lineamientos horizontales y subverticales. Este deslizamiento presenta una leve alteración superficial principalmente de óxidos y un bajo porcentaje de humedad.

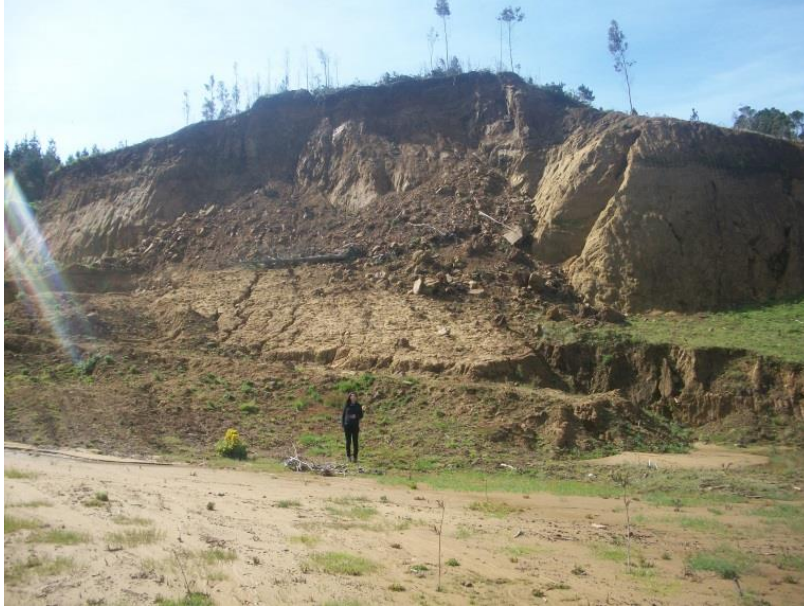
Figura 32: Deslizamiento de roca en Piuré

A pesar de que en general las zonas de interés se encuentran cerca de las zonas costeras, otro de los deslizamientos de roca importantes corresponde al localizado en una cantera en la localidad de Piuré hacia al centro de la Península (Figura 32). Este deslizamiento presenta una extensión de ca. 20 m en la vertical y ca. 15 m en la horizontal, se compone de rocas de la Fm. Trihueco y los tamaños de granos encontrados en el depósito involucran bloques de tamaño grava.

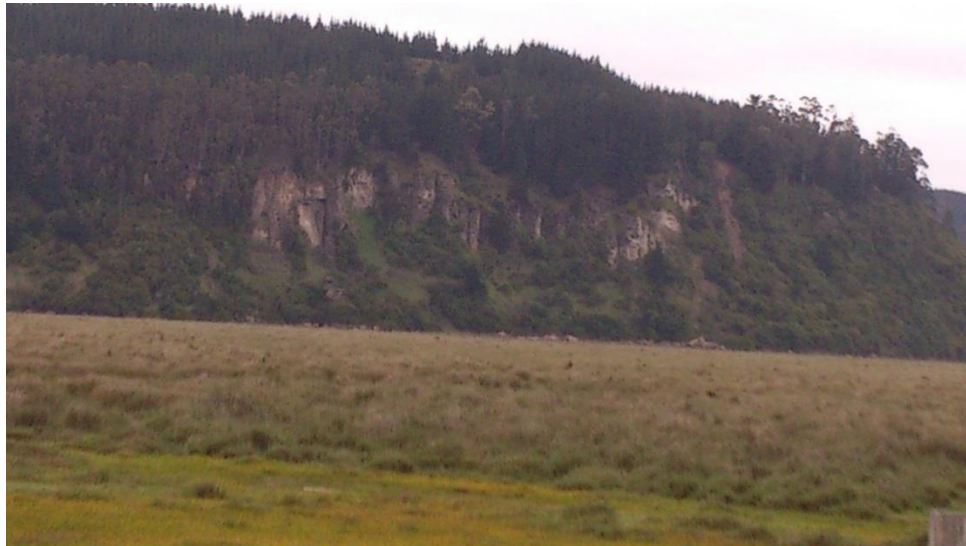
Figura 33: Caídas de roca a un costado del río Tubul.

En la zona se mapearon 33 caídas de roca. Su extensión presenta un área promedio de 2000 m², concentrados principalmente, en la localidad de Tubul en el farellón ubicado al costado este del río del mismo nombre (Figura 33). La extensión de este cluster de caídas de roca es ca.1 km de extensión norte-sur, en esta zona además es posible ver algunos deslizamientos de suelo superficiales. En la ladera de este cerro que se encuentra en la desembocadura del río frente al mar también se presentan caídas de roca (Figura 34). Ésta ladera presenta similar altura a la de los deslizamientos de roca que se muestran en la Figura 29 y la forma triangular de caída de sus laderas formada por la erosión. Otro lugar donde se encontraron caídas de roca fue en el camino entre Llico y Punta Lavapié (Figura 33), dónde los tamaños de los bloques caídos en algunos casos corresponden a gravas (cantos). En general las caídas de roca se formaron en laderas de rocas empinadas (>60°), y en algunos casos, como el de Caleta Las Peñas pueden haber eventos de deslizamientos de roca que

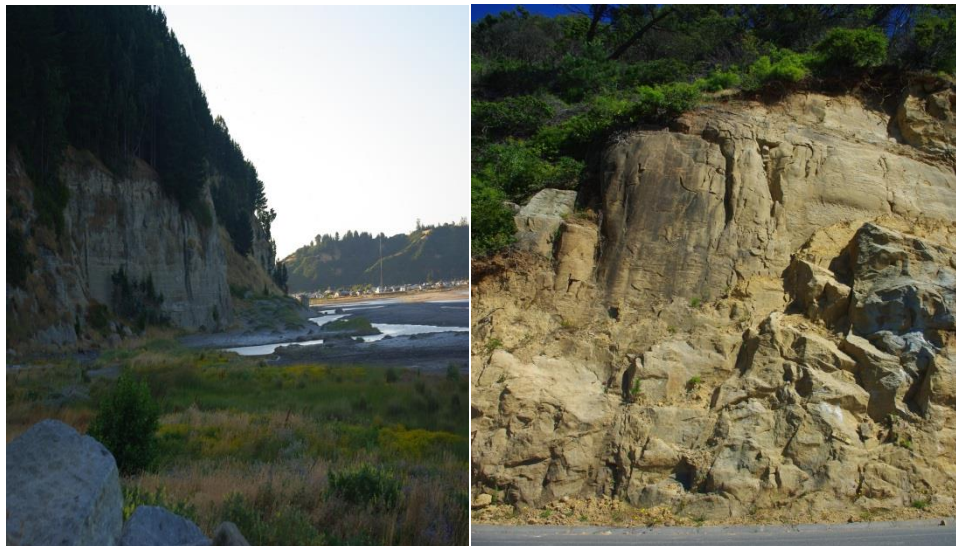
Figura 34: Caídas de roca en Tubul (Izq), y en el camino de Llico a Pta. Lavapié (Der.).

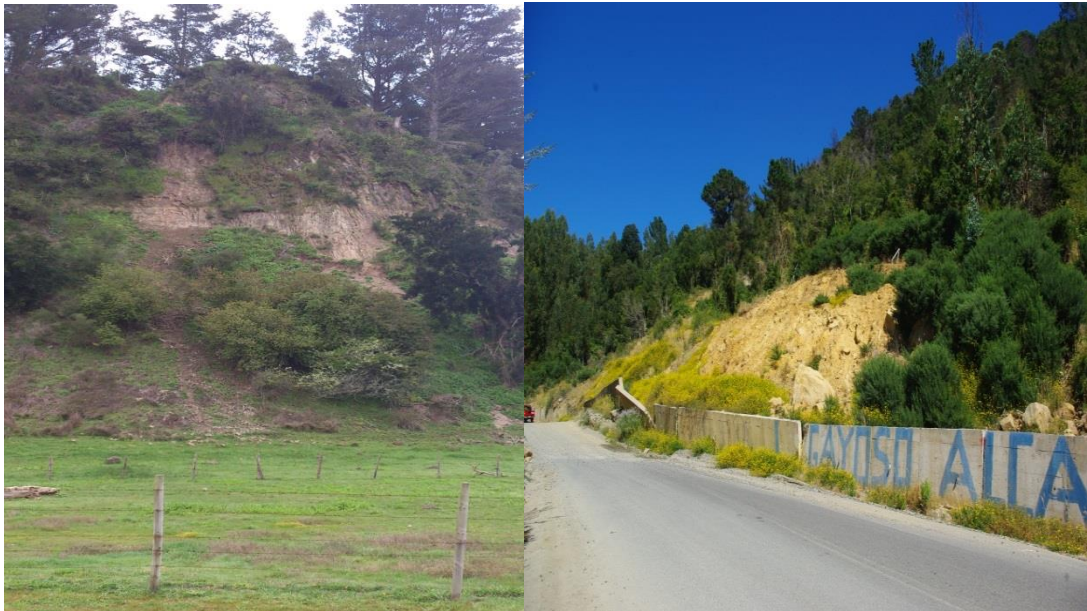
Figura 35: Deslizamiento suelo y roca, al oeste del río Tubul (Izq). Deslizamiento suelo y roca en el camino entre Llico y Pta. Lavapié (Der.)

específicamente en la ladera oeste del río (Figura 35). En el comienzo de la subida que conduce desde Llico a Punta Lavapié es posible encontrar otro deslizamiento de este tipo, el cuál presentaba una alta actividad debido a los daños que se podían apreciar en las barras de contención y en el mismo camino. La cima de este deslizamiento se encuentra a unos 15 m. desde el camino y en el depósito se reconocen bloques de distintos tamaños (incluso raíces de árboles) inmersas en una masa de material fino (con un porcentaje de arcillas) que se depositaron en el camino y siguieron cerro abajo (Figura 35) Estos deslizamientos presentan un área promedio de extensión ca. 1200 m², afectando la capa de vegetación en conjunto con el suelo y capa superficial del macizo rocoso.

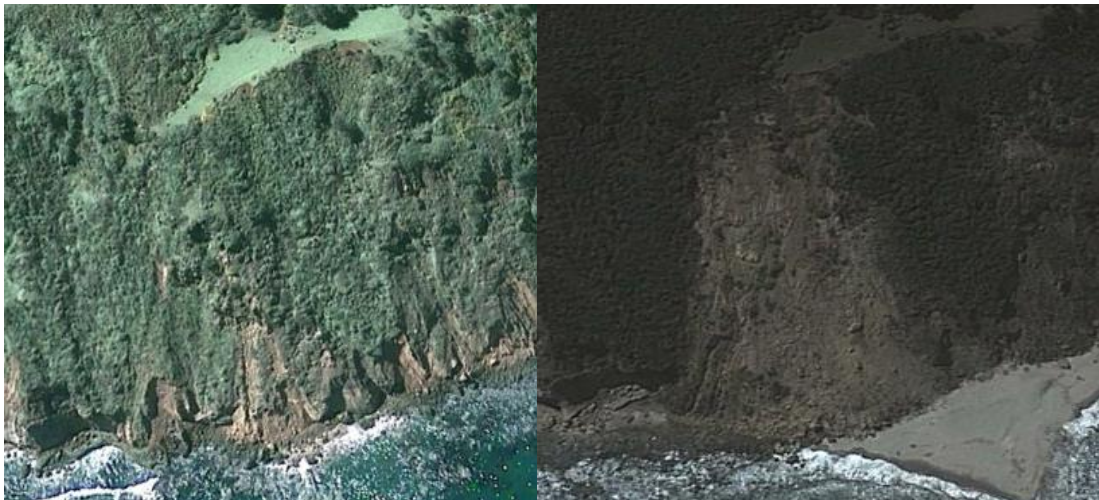
Figura 36: Avalanchas de roca, imágenes obtenidas desde Google Earth. Izquierda: 2009, derecha:2011

área cercana a los 7000 m², y resulta imposible establecer la totalidad de los depósitos, puesto que en parte se encuentran bajo el océano. En la Figura 36 se aprecia uno de los sitios clasificados como avalanchas de roca, con imágenes pre y post terremoto, junto con esto se analizaron imágenes de vuelos aéreos (SAF) también pre y post terremoto, para lograr detectar nuevas características, sin embargo la escala de estas imágenes (1:20.000), además de la lejanía de las imágenes previas que correspondían a un vuelo de los años 80, no permitió distinguir con claridad las avalanchas quedando solo con el apoyo de las imágenes de Google Earth.

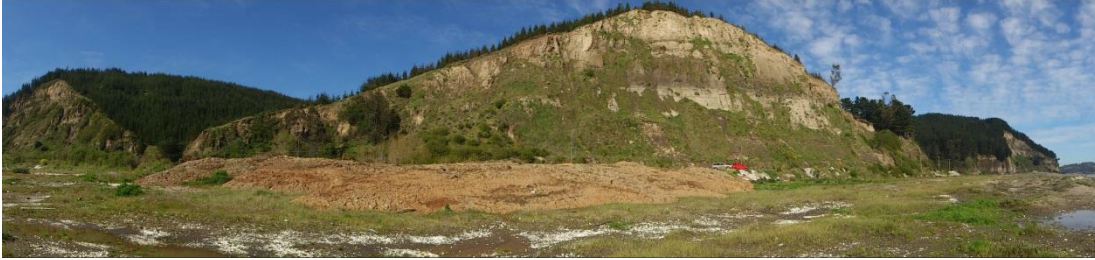
Figura 37: Vista Panorámica del deslizamiento Oeste

El primer deslizamiento de roca (Figura 37) elegido se ubica en la localidad de Tubul a un costado de la ruta P-22, aproximadamente, 80 m de la línea de costa actual. El afloramiento presenta su punto más alto en la parte central, alcanzando ca. 100 m y en la extensión EW unos 80 m. A pesar del poco tiempo transcurrido desde el evento sísmico detonante de la caída del material, se presenta abundante materia orgánica, debido a la humedad que afecta la zona, a pesar de la alta exposición al sol que presenta el afloramiento en la época de verano. En terreno se puede realizar una división del afloramiento ya que presenta una capa oscura de ca. 15 m, correspondiente a una roca de grano muy fino, posiblemente limo. Luego viene la capa de arenisca característica de la Formación Tubul. Además, se reconocen impresiones de flora fósil.

Comenzaremos con los resultados de Arauco. En la Figura 37 se puede ver el deslizamiento escogido para la toma de muestras usadas para la realización de los ensayos. Los bloques fueron cubiertos y empaquetados tomando los resguardos necesarios para que no se fracturaran y de esta manera se enviaron al Reino Unido para su posterior procesamiento. En la Tabla 3 se puede ver un resumen con las características principales de las muestras recolectadas. Cabe mencionar que el valor de la densidad es sólo referencial, ya que este valor variaba en los ensayos con muestras utilizadas en condiciones no perturbadas (se hicieron ensayos en muestras remoldeadas y no perturbadas) que presentaban imperfecciones naturales por motivo del tallado. De acuerdo a la clasificación británica de suelos (BS 5930: 1990), el valor de IP nos dice que el material corresponde a un limo de plasticidad intermedia, mientras que según la clasificación de Casagrande es un limo (inorgánico) de compresibilidad media. De acuerdo al mapeo geotécnico realizado en terreno, se obtuvo un GSI entre 50-55 con un valor de RMR de 48, mientras que estimaciones de resistencia realizadas con martillo de Schmidt clasifican la resistencia de la roca (arenisca fina) en la categoría R2 (débil-roca blanda), esto corresponde a la

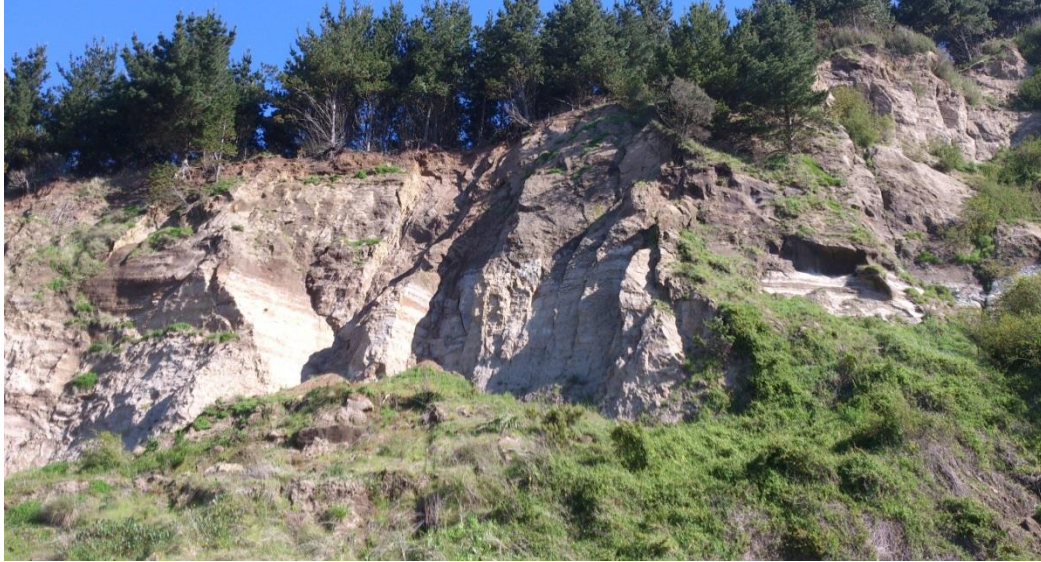
Figura 38: Vista general segundo deslizamiento.

En la Figura 38, se aprecia el segundo deslizamiento a estudiar en detalle, el cual se encuentra ubicado a un costado del deslizamiento descrito arriba (50 m aprox.), a unos 120 m. (en su punto más cercano) de la línea de costa. Tiene una extensión este-oeste cercano a los 60 m. y su punto más alto tiene 50 m. aprox. Una característica importante observada a escala de afloramiento es la presencia de sets de discontinuidades, los cuáles pueden haber controlado (falla plana, falla en cuña) el deslizamiento ocurrido por efecto del terremoto del 27 de febrero. Al igual que con el primer deslizamiento, el trabajo realizado con fotogrametría y LIDAR permitirán completar el trabajo de caracterización estructural de ambos taludes.

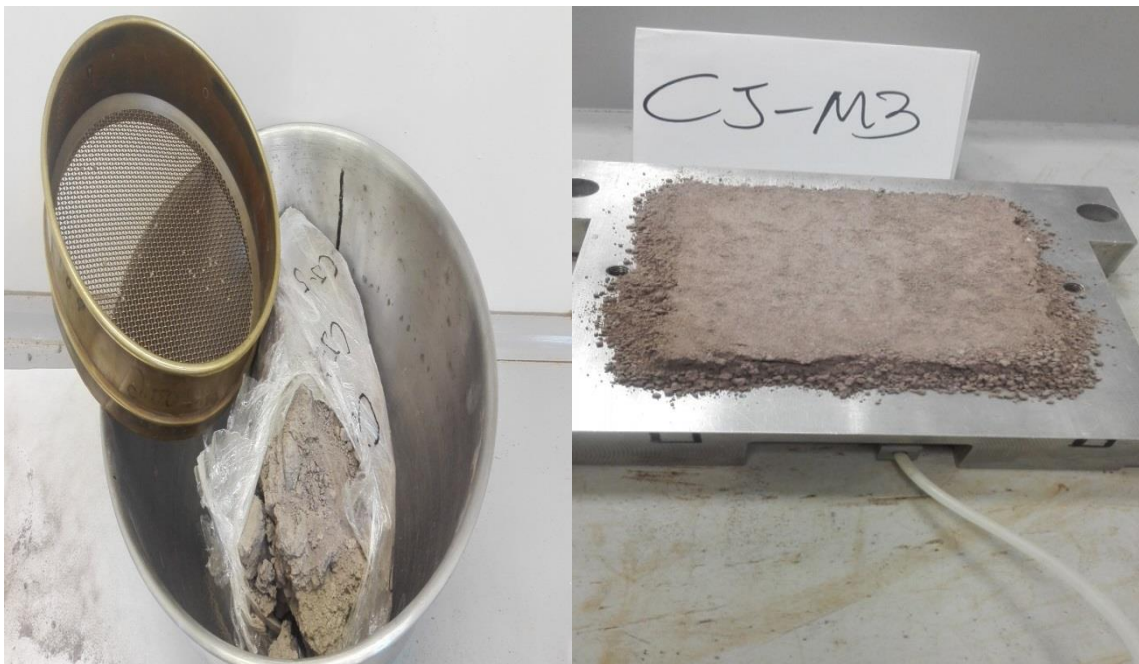
Figura 56: Izq: Bloque recolectado previo al tamizaje. Der: estado del material post ensayo monotónico.

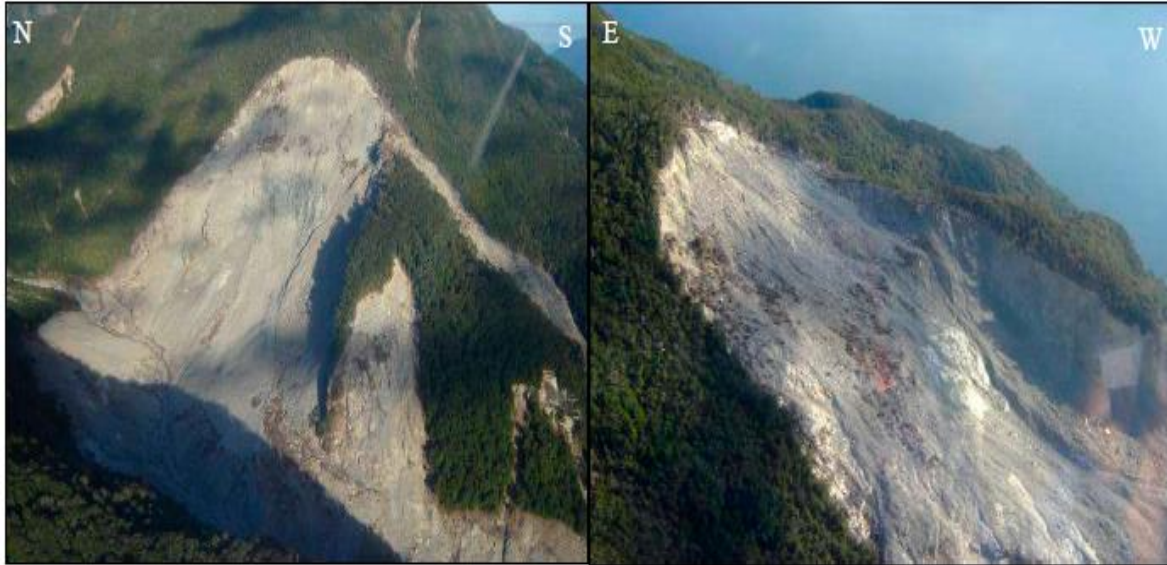
Ilustración 5: Avalancha de Roca de Punta Cola. Serey, 2011

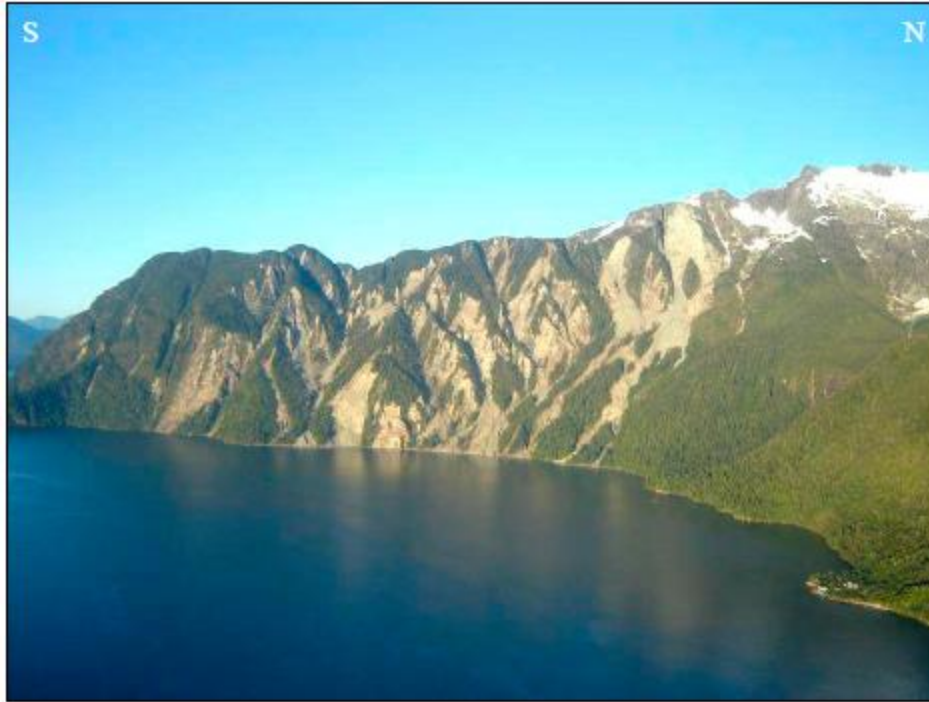
Ilustración 7: Deslizamientos de roca-suelo en la Ensenada Acantilada.

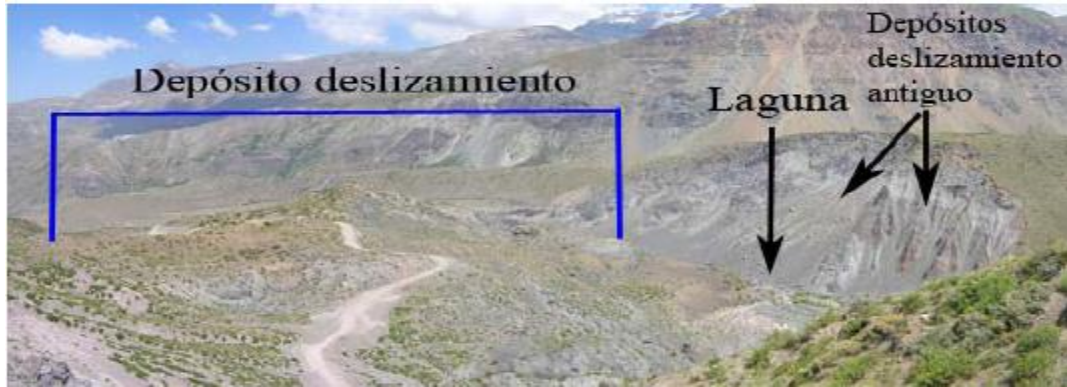
Ilustración 11: Imágenes deslizamiento Las Cortaderas; Arriba: Escarpe (derecha) y depósito del deslizamiento (izquierda); Abajo: Imagen tomada posterior al terremoto que muestra laguna generada por el represamiento. (Casas, 2006)

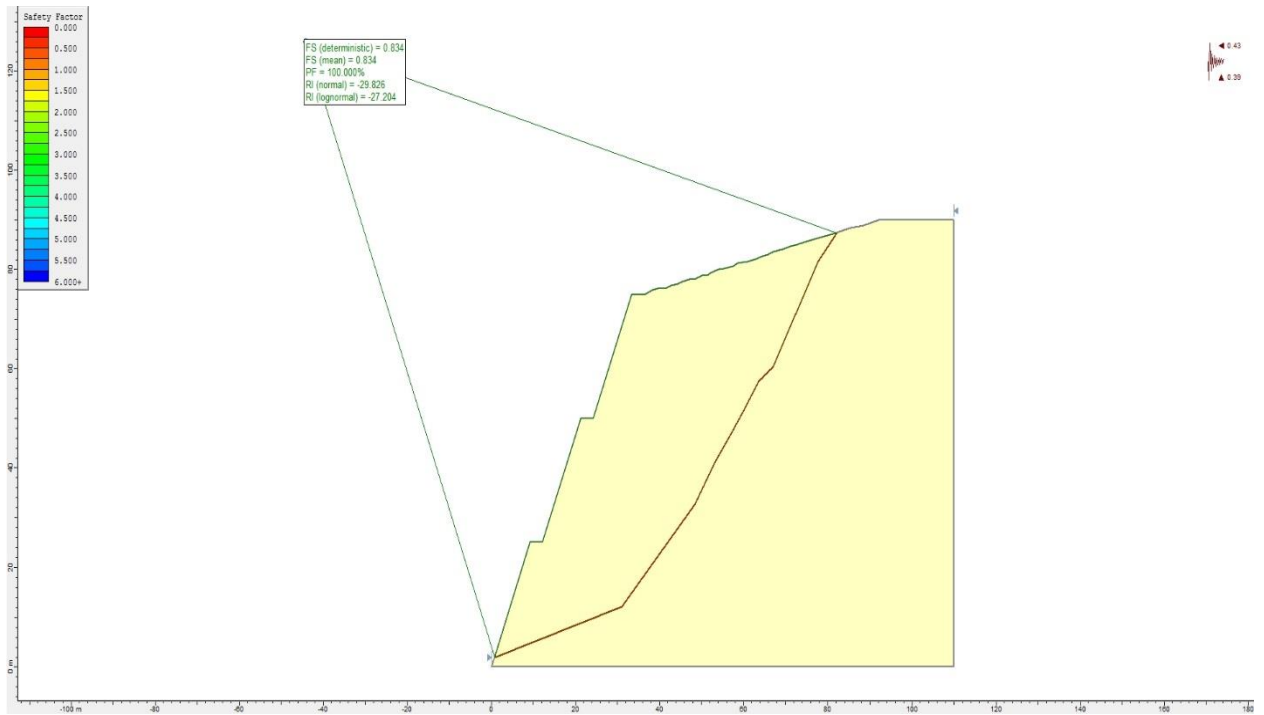
Ilustración 23: Configuración IV banquetas (70°). Arriba: K_h y $K_v = 2/3 \cdot PGA$. Abajo: K_h y $K_v = 1/2 \cdot PGA$. $C = 160,18 \text{ kPa}$, $\phi = 54,45$

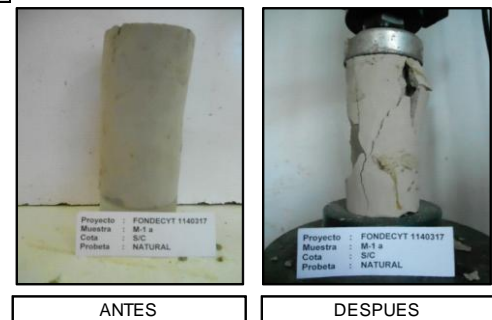
PROBETA NATURAL		PROBETA REMOLDEADA	
Def. Unitaria [%]	Presión Axial [kg/cm ²]	Def. Unitaria [%]	Presión Axial [kg/cm ²]
0,00	0,00		
0,05	1,79	---	---
0,10	5,54	---	---
0,15	8,47	---	---
0,20	11,45	---	---
0,25	14,16	---	---
0,30	16,75	---	---
0,35	18,64	---	---
0,40	21,07	---	---
0,45	22,95	---	---
0,50	24,56	---	---
0,59	27,57	---	---
0,69	27,11	---	---
0,79	24,44	---	---
0,89	16,17	---	---
0,99	12,11	---	---

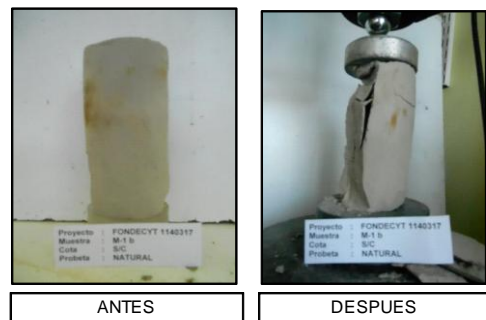
PROBETA NATURAL		PROBETA REMOLDEADA	
Def. Unitaria [%]	Presión Axial [kg/cm ²]	Def. Unitaria [%]	Presión Axial [kg/cm ²]
0,00	0,00	---	---
0,05	1,65	---	---
0,10	3,66	---	---
0,15	6,02	---	---
0,20	8,13	---	---
0,25	10,69	---	---
0,30	12,64	---	---
0,35	14,54	---	---
0,40	13,71	---	---
0,45	12,88	---	---
0,50	8,46	---	---

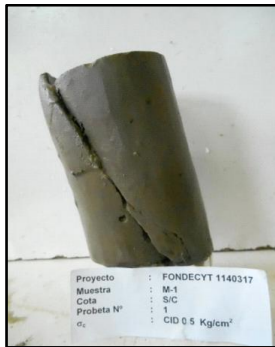
Altura Inicial de Confección	[cm]=	10,07
Diámetro Inicial de Confección	[cm]=	4,93
Variación Volumen drenado etapa consolidación	[cm³]=	0,86
Densidad Seca de Confección	[g/cm³]=	1,45
Humedad de Confección	[%]=	1,49
Contrapresión	[kg/cm²]=	5,00
Presión de Cámara	[kg/cm²]=	5,50
Velocidad Deformación Unitaria	[% / min]=	0,09

Deformación Unitaria [%]	Deformación Volumétrica [%]	p [kg/cm²]	q [kg/cm²]
0,00	0,00	0,50	0,00
0,13	-0,07	1,04	0,54
0,25	-0,11	1,25	0,75
0,38	-0,14	1,49	0,99
0,51	-0,25	1,68	1,18
0,63	-0,26	1,83	1,33
0,76	-0,28	1,90	1,40
0,88	-0,29	1,96	1,46
1,01	-0,31	1,95	1,45
1,14	-0,32	1,99	1,49
1,26	-0,34	2,02	1,52
1,52	-0,33	2,06	1,56
1,77	-0,33	2,07	1,57
2,02	-0,28	2,05	1,55
2,27	-0,24	2,00	1,50
2,53	-0,21	1,93	1,43
3,03	-0,14	1,76	1,26
3,54	-0,06	1,72	1,22
4,04	-0,03	1,71	1,21
4,55	0,03	1,69	1,19
5,05	0,08	1,69	1,19
6,32	0,16	1,66	1,16
7,58	0,24	1,61	1,11
8,84	0,33	1,58	1,08
10,10	0,38	1,55	1,05
11,37	0,43	1,54	1,04
12,63	0,49	1,51	1,01
15,16	0,65	1,50	1,00
17,68	0,80	1,47	0,97
20,21	0,98	1,48	0,98

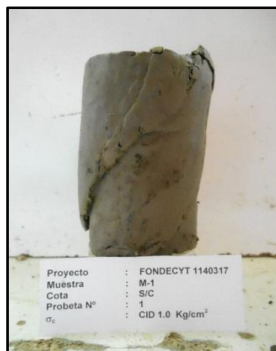
Altura Inicial de Confección	[cm]=	10,02
Diámetro Inicial de Confección	[cm]=	4,91
Variación Volumen drenado etapa consolidación	[cm³]=	1,48
Densidad Seca de Confección	[g/cm³]=	1,41
Humedad de Confección	[%]=	1,49
Contrapresión	[kg/cm²]=	5,00
Presión de Cámara	[kg/cm²]=	6,00
Velocidad Deformación Unitaria	[% / min]=	0,09

Deformación Unitaria [%]	Deformación Volumétrica [%]	p [kg/cm²]	q [kg/cm²]
0,00	0,00	1,00	0,00
0,13	-0,10	1,53	0,53
0,25	-0,14	1,81	0,81
0,38	-0,21	2,07	1,07
0,51	-0,28	2,25	1,25
0,64	-0,35	2,46	1,46
0,76	-0,41	2,65	1,65
0,89	-0,48	2,79	1,79
1,02	-0,54	2,98	1,98
1,27	-0,64	3,31	2,31
1,52	-0,65	3,63	2,63
1,78	-0,66	3,93	2,93
2,03	-0,68	4,19	3,19
2,29	-0,67	4,32	3,32
2,80	-0,64	4,27	3,27
3,30	-0,52	4,15	3,15
3,81	-0,41	3,99	2,99
4,32	-0,36	3,86	2,86
4,83	-0,30	3,73	2,73
6,10	-0,24	3,63	2,63
7,37	-0,13	3,57	2,57
8,64	0,01	3,46	2,46
9,91	0,14	3,35	2,35
11,18	0,23	3,25	2,25
12,45	0,35	3,16	2,16
14,99	0,49	3,01	2,01
17,54	0,66	2,92	1,92
20,08	0,82	2,85	1,85

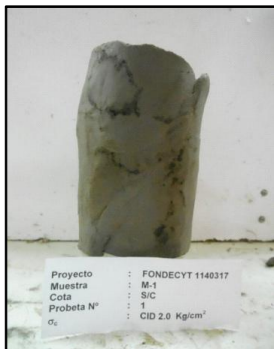
Proyecto	FONDECYT 1140317
Inf. Ensayo	N° 956.961-A
Orden de Trabajo	28-000042-15-00
Fecha de Inicio	17-02-2015
Fecha de Término	17-02-2015
Muestra	M-1
Probeta	N° 3

Altura Inicial de Confección	[cm]=	10,56
Diámetro Inicial de Confección	[cm]=	4,90
Variación Volumen drenado etapa consolidación	[cm³]=	3,22
Densidad Seca de Confección	[g/cm³]=	1,46
Humedad de Confección	[%]=	1,49
Contrapresión	[kg/cm²]=	4,00
Presión de Cámara	[kg/cm²]=	6,00
Velocidad Deformación Unitaria	[% / min]=	0,09
