MEMORIA DE TÍTULO PROCESO AÑO 2016

ESCUELA REGIONAL DE MÚSICA FUNDACIÓN DE ORQUESTAS JUVENILES E INFANTILES, VALPARAÍSO

INTERVENCIÓN EN SITIO PATRIMONIO MUNDIAL, COLEGIO ALEMÁN DE VALPARAÍSO

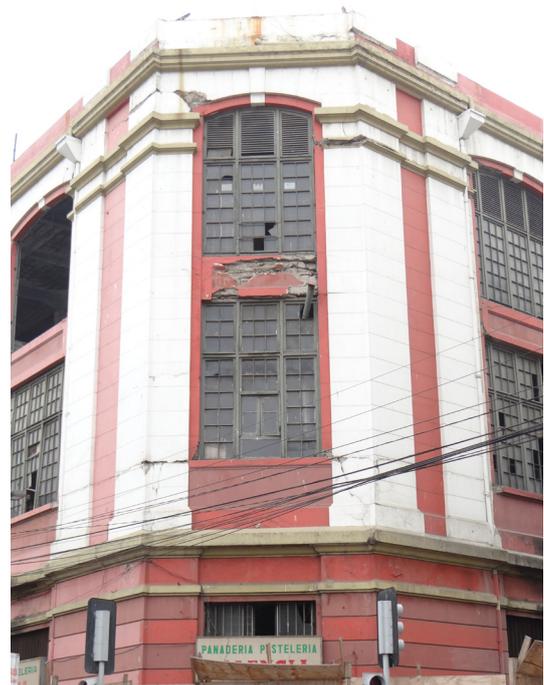
9 Mercado Puerto de Valparaíso en estado de abandono/ Fuente: E.P.

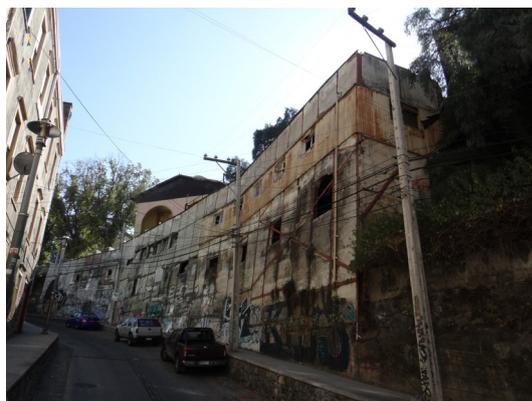
10 Zócalo Colegio Alemán Calle Almirante Montt /
Fuente: E.P.

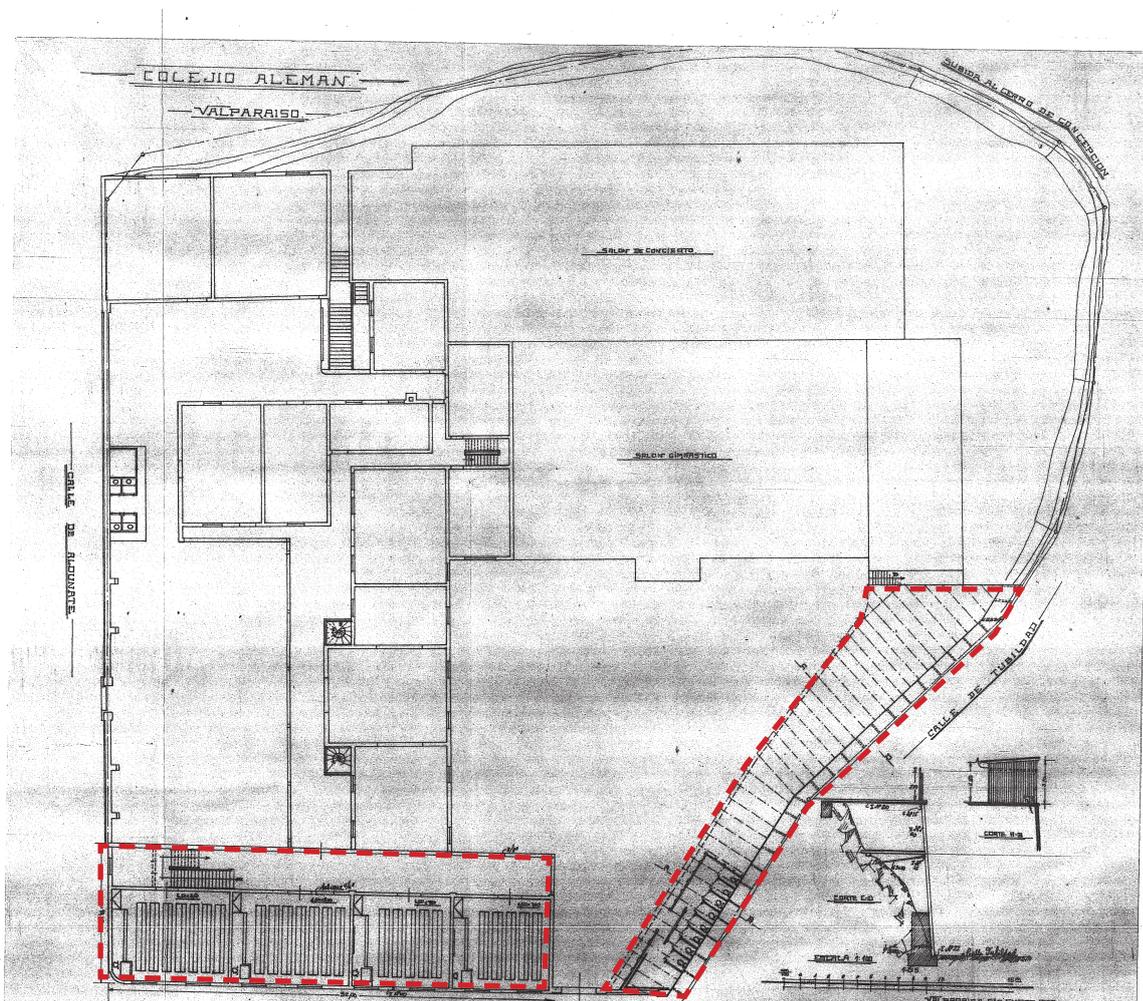
31 Planta obras 1910 / fuente: expediente CMN

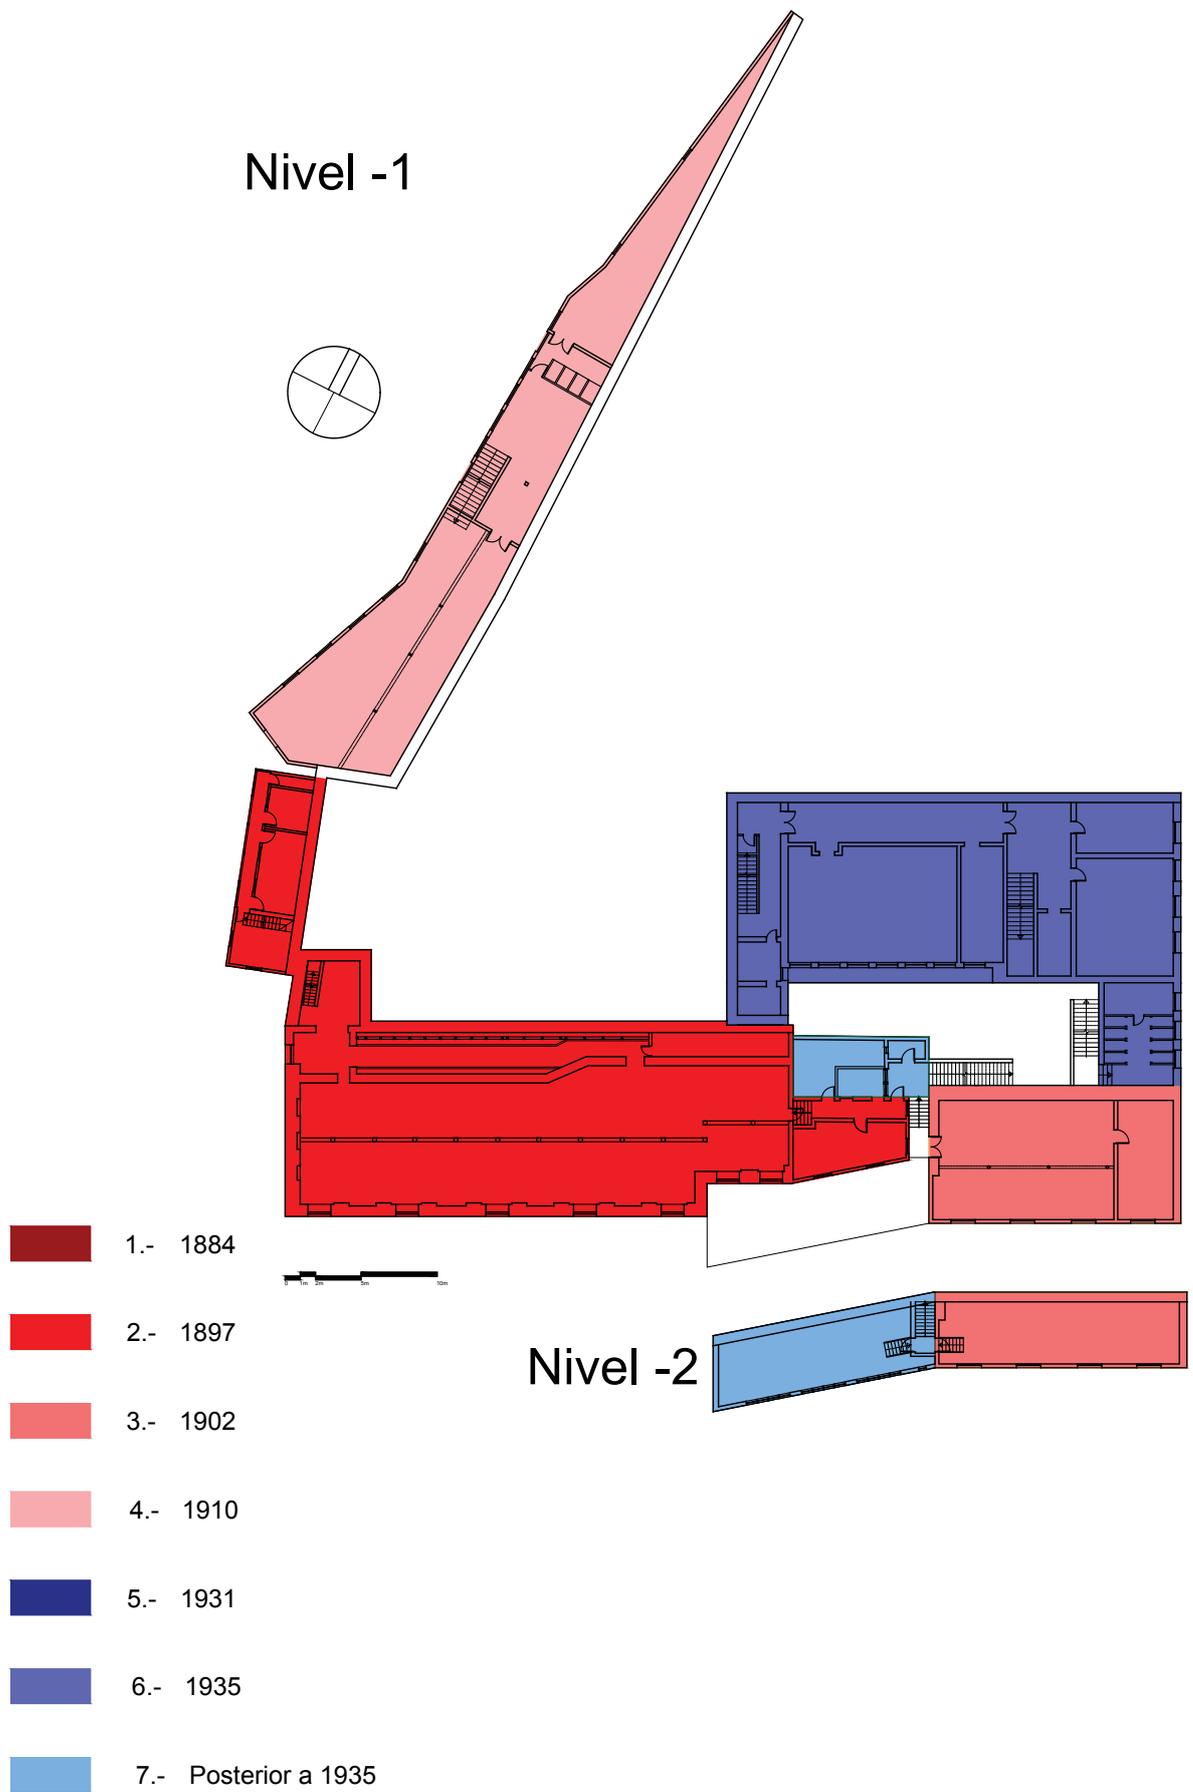
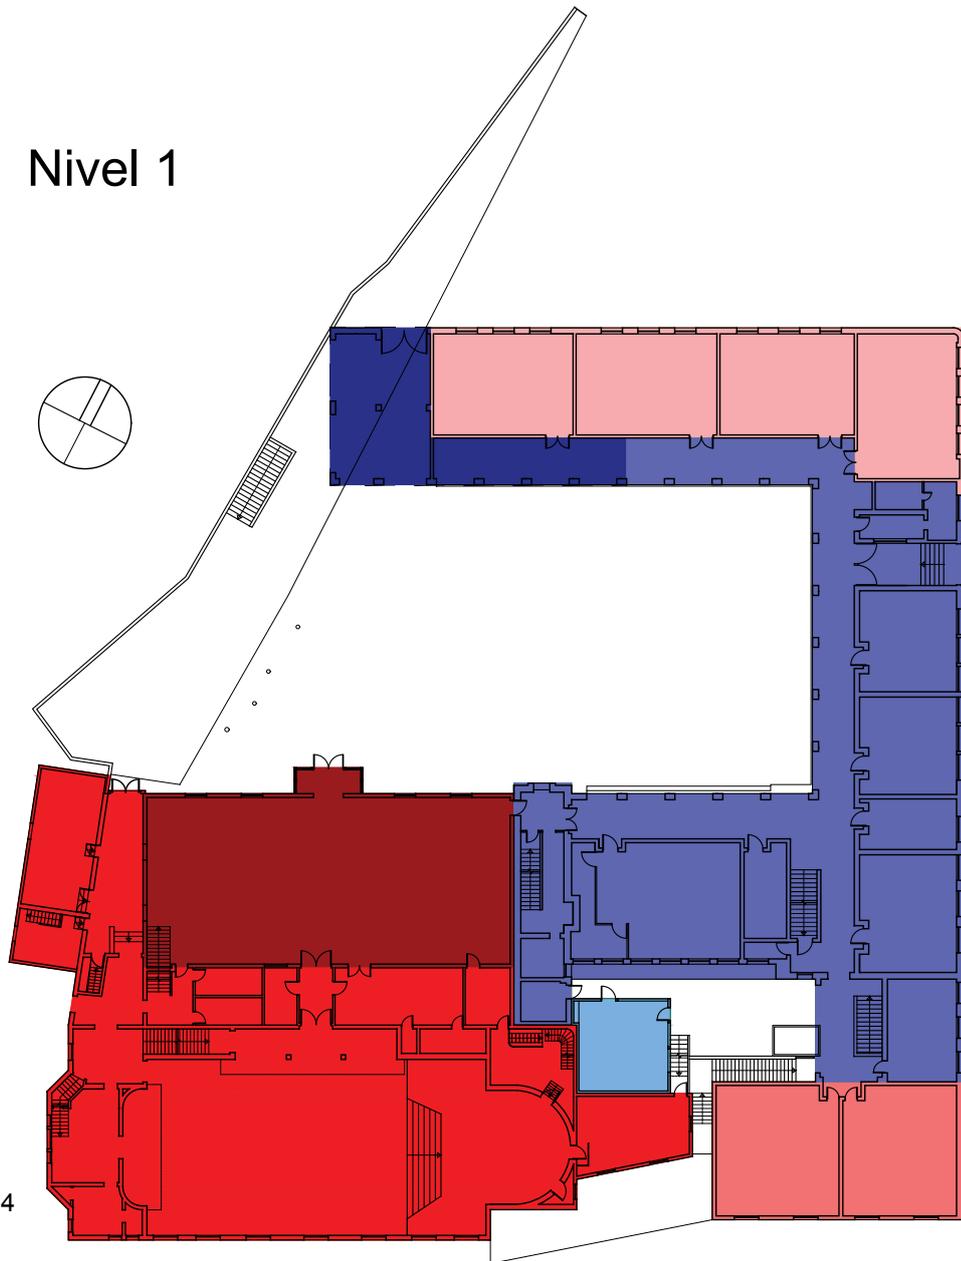
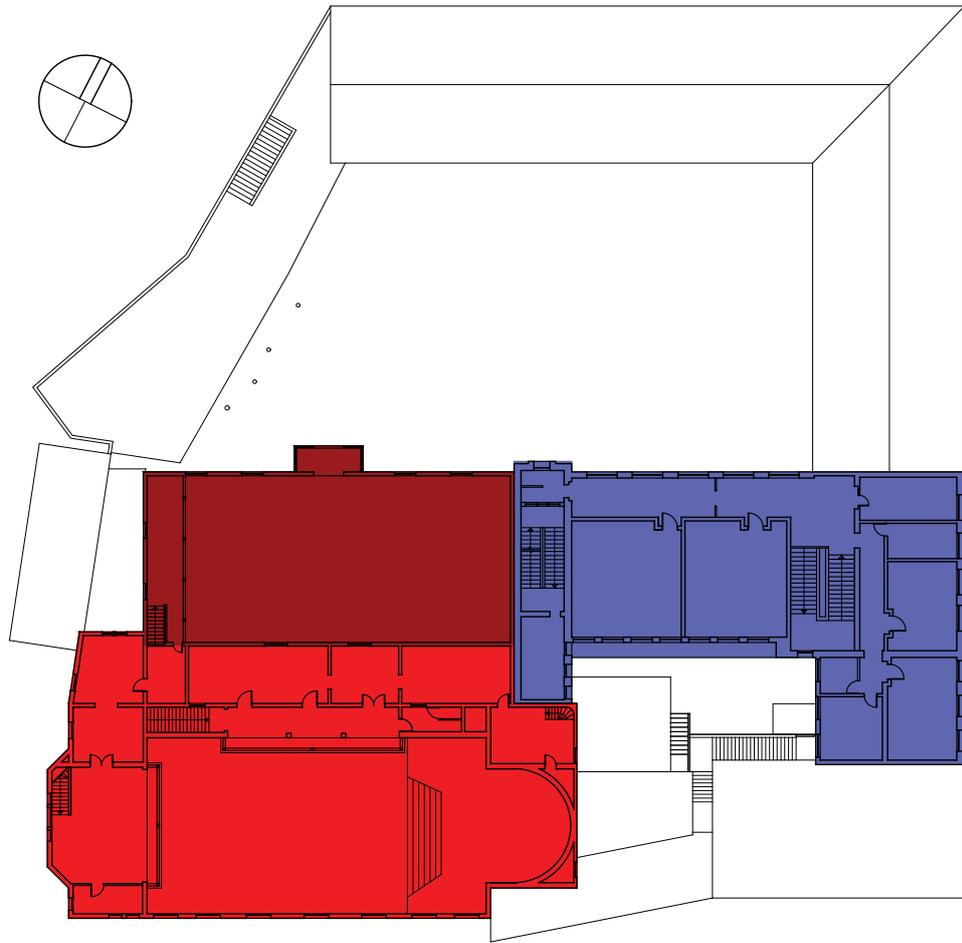
En el desarrollo histórico-arquitectónico del Colegio Alemán actual, se distinguen principalmente seis instancias de construcción, del primer edificio, no quedó ningún indicio. La primera instancia corresponde al año 1884, en donde se construyó el Gimnasio del colegio, obra de Henrich Heitman, en una segunda instancia se construyó la Casa Alemana y recintos asociados a ella, destinados principalmente a pensionado y vivienda, obra de los Hermanos Bliederhauser la casa alemana se construye paralela al gimnasio, posteriormente, se realiza una ampliación del gimnasio, que rellena el espacio entre ambos edificios, unificando el conjunto. La Casa Alemana utiliza la pendiente del cerro, lo que no se había hecho hasta el momento en el conjunto. Una tercera instancia, se amplió el primer edificio a la pendiente, para dar lugar a un edificio de tres plantas, esta obra del arquitecto Martín Springer, acogió a los laboratorios y una bodega, en 1910, el mismo arquitecto realizó una ampliación para acoger nuevas salas para lo cual se demolió parte del primer edificio y se ganó terreno a la pendiente ampliando el patio, luego en 1931 se construye un segundo piso a la anterior ampliación, finalmente completa su obra en 1935, cuando se demuele por completo el primer edificio del establecimiento y unificando todas sus obras anteriores, la cual conforma la imagen del conjunto hacia las calles Concepción y Pilcomayo y conforma un patio único. Luego de la obra de Springer solo se realizan intervenciones menores en conjunto como las reparaciones realizadas luego del terremoto de 1985 y la construcción de una cafetería.

- 1.- 1884
- 2.- 1897
- 3.- 1902
- 4.- 1910
- 5.- 1931
- 6.- 1935
- 7.- Posterior a 1935

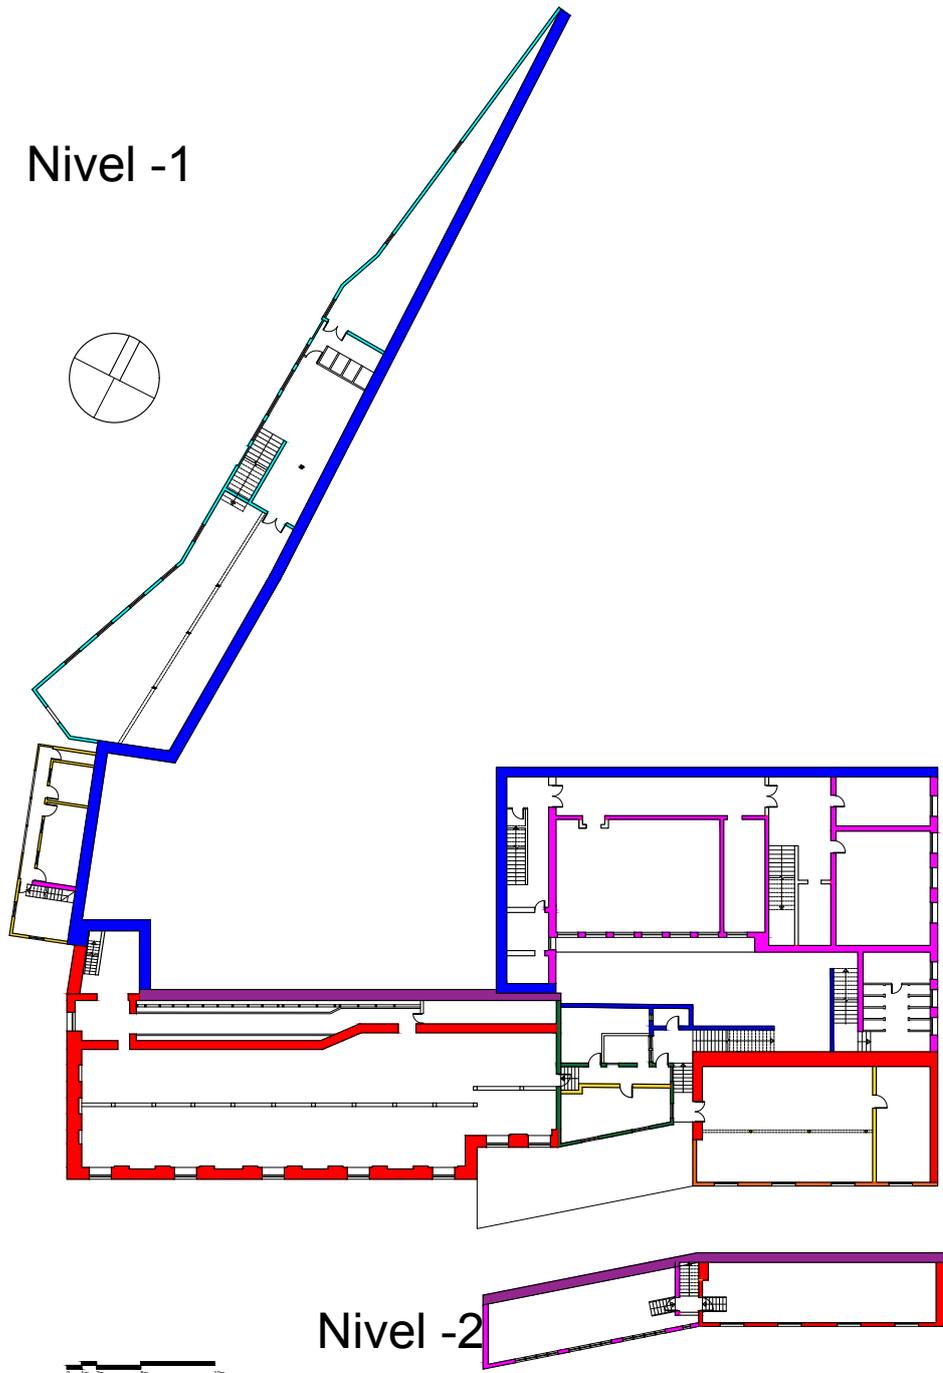
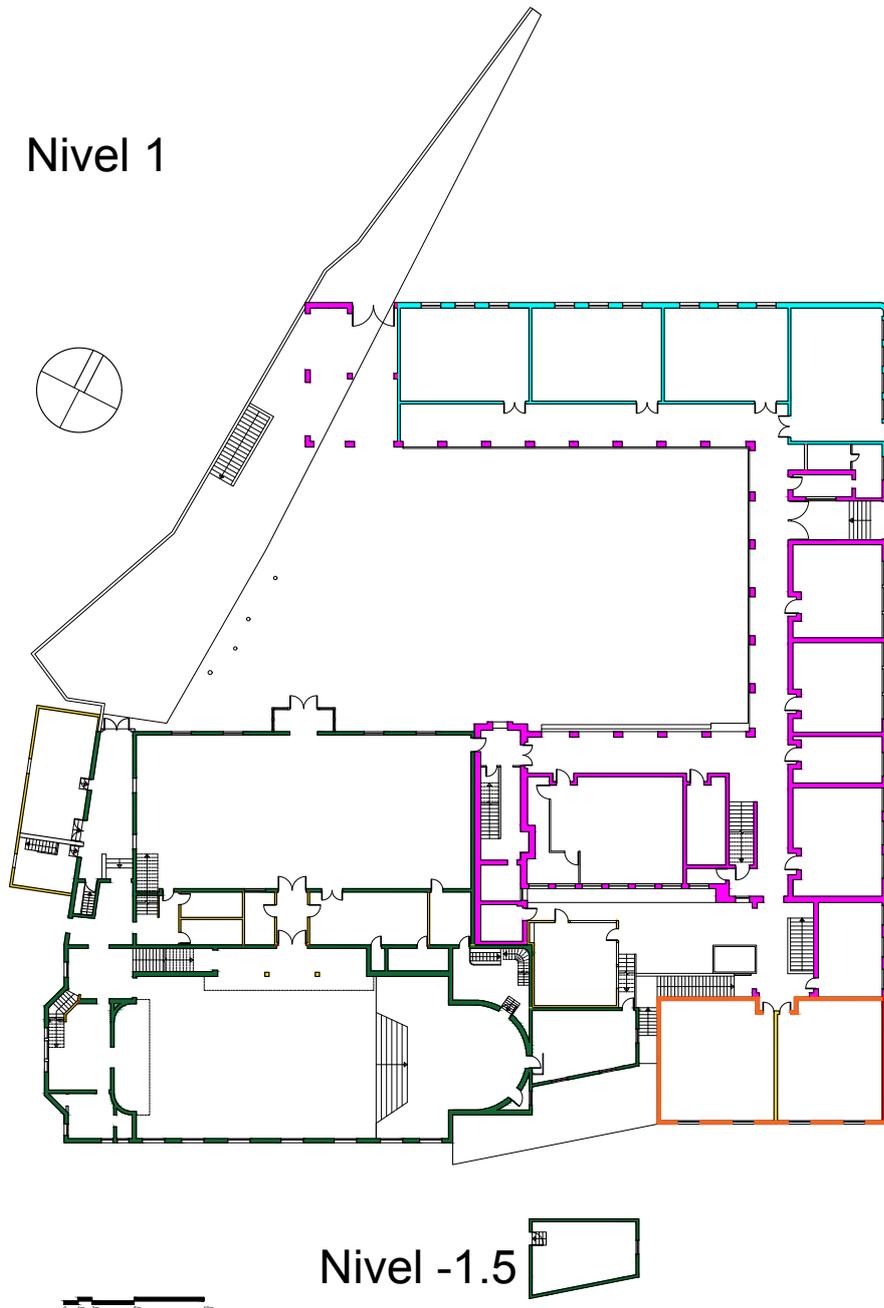
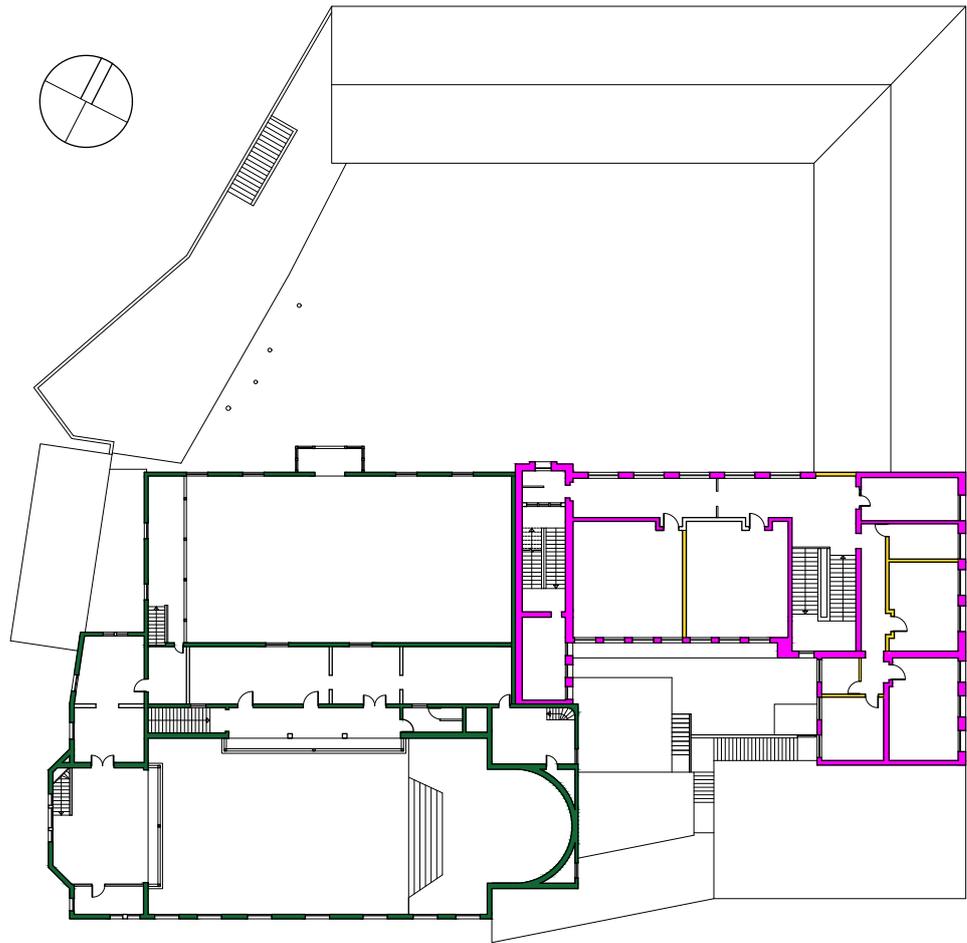
También tenemos presente en el conjunto la utilización de un sistema constructivo experimental, el que consiste en una tabiquería de perfiles de acero rellena con hormigón en masa, este sistema fue utilizado en el bloque de salas que da a la calle Concepción y en el zócalo de la calle Almirante Montt, donde se percibe un notable deterioro del material, debido por una parte, a la exposición de las enfierraduras al ambiente húmedo y salino, y por otra parte, a la falta de cohesión entre los materiales, lo que genera desprendimiento de partes del hormigón de relleno.

- Piedra
- Albañilería Simple
- Tabiquería Madera S/n
Relleno
- Tabiquería Madera C/N
Relleno Adobe
- Tabiquería Madera C/N
Relleno Ladrillos de Arcilla

- Tabiquería Acero C/N
Relleno Hormigón
- Albañilería Confinada
- Hormigón
- Acero

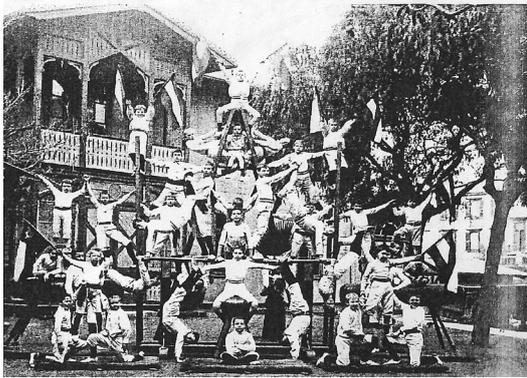
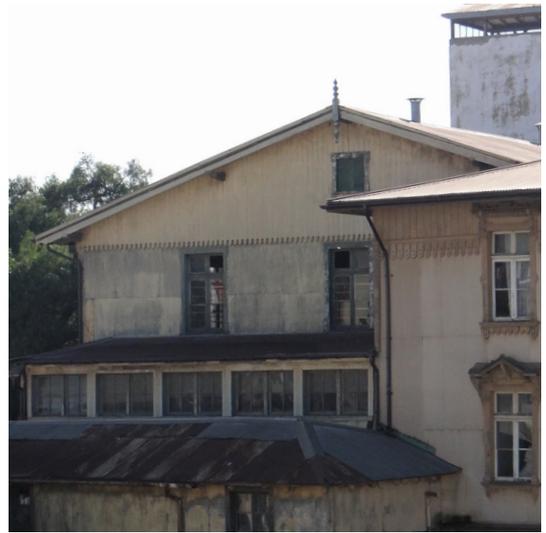
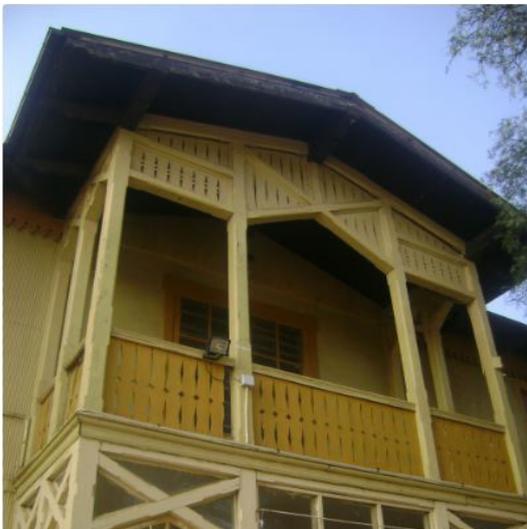
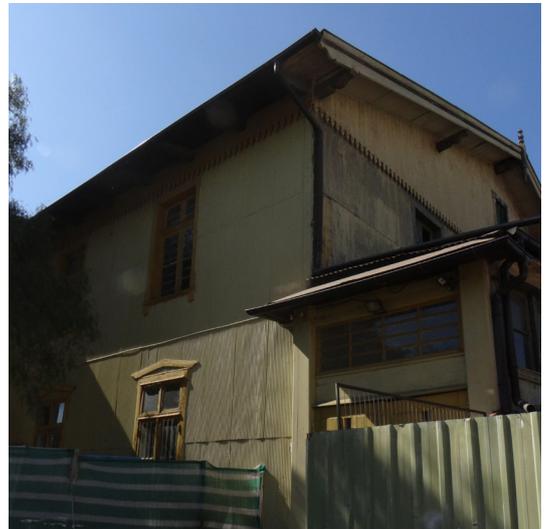
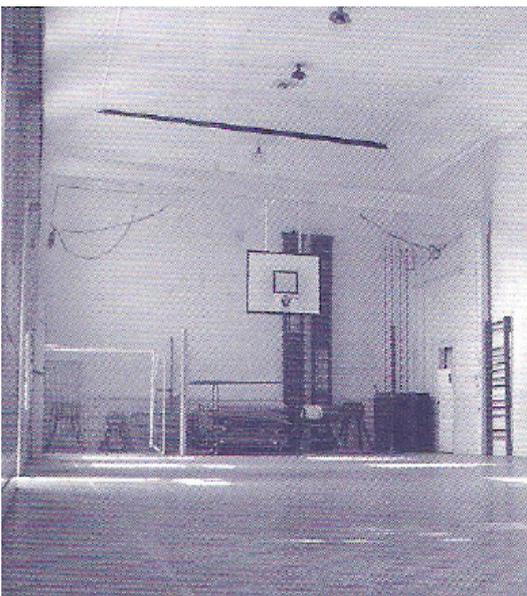
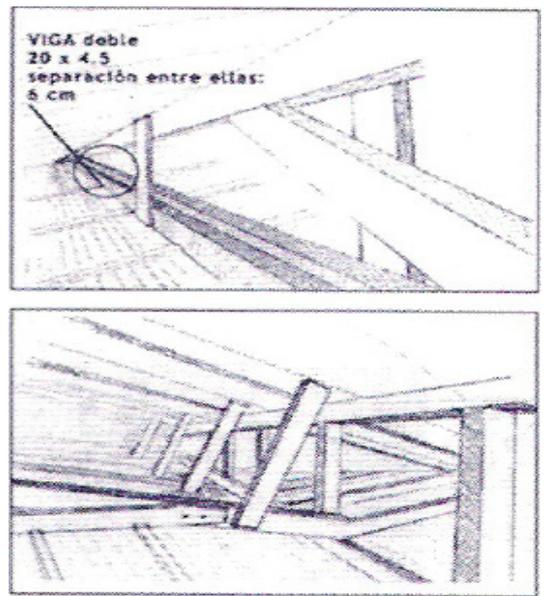
Imágenes

Regular, no presenta fallas estructurales importantes, pero sí un avanzado deterioro de sus elementos ornamentales y fachadas.

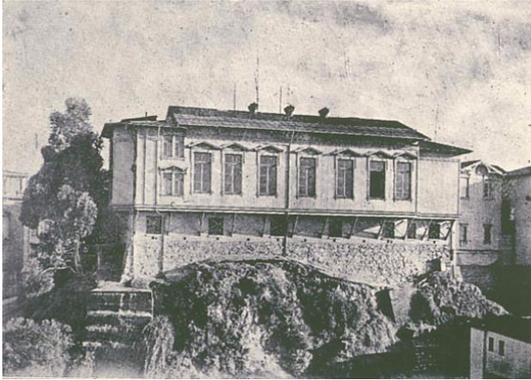
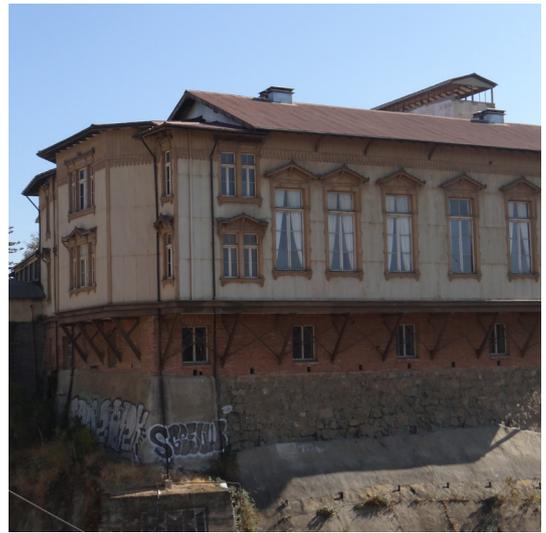
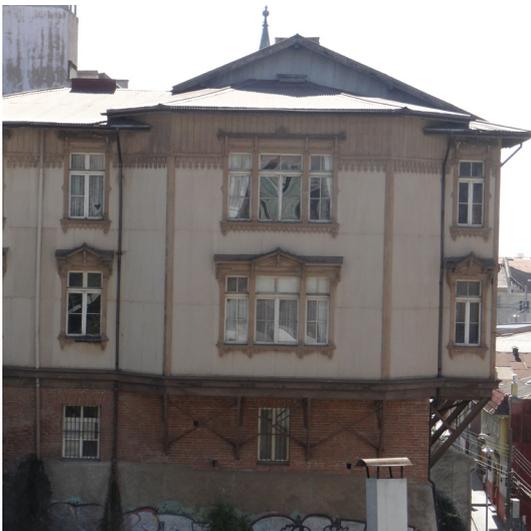
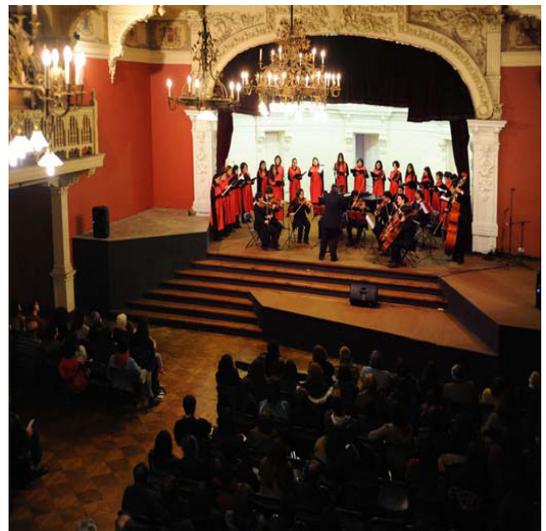
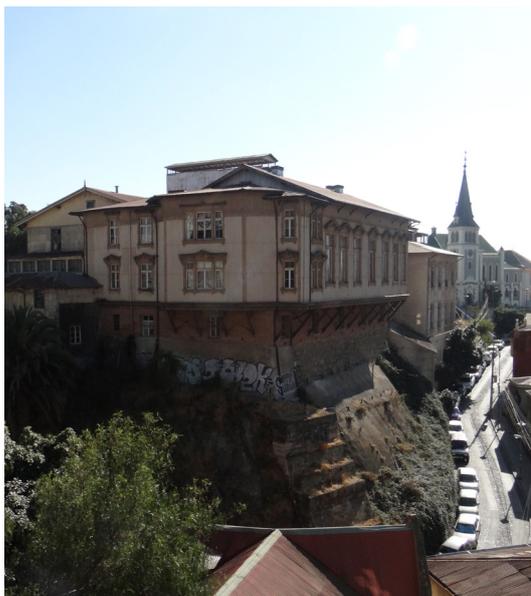
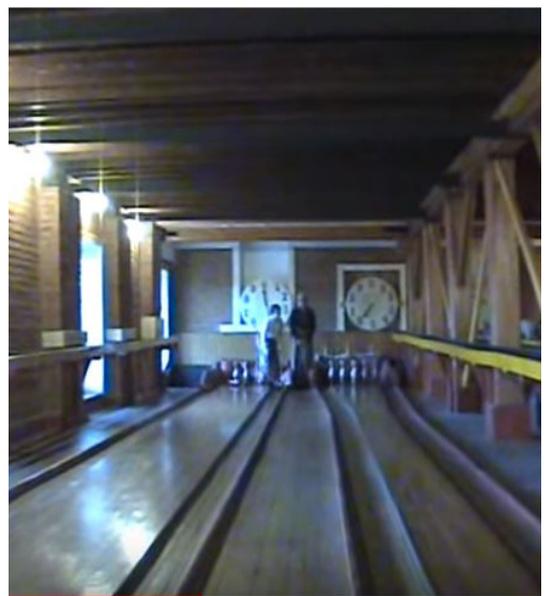
Imágenes

Regular, no presenta fallas estructurales importantes, pero sí un avanzado deterioro de sus elementos ornamentales y fachadas.

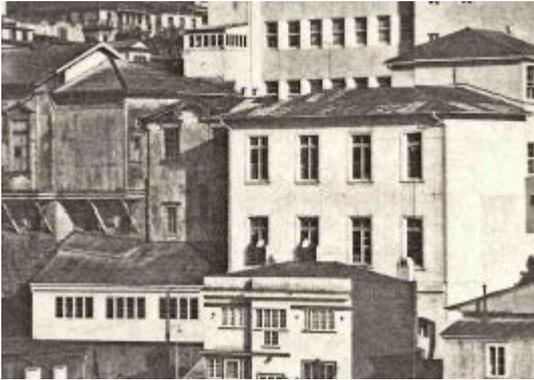
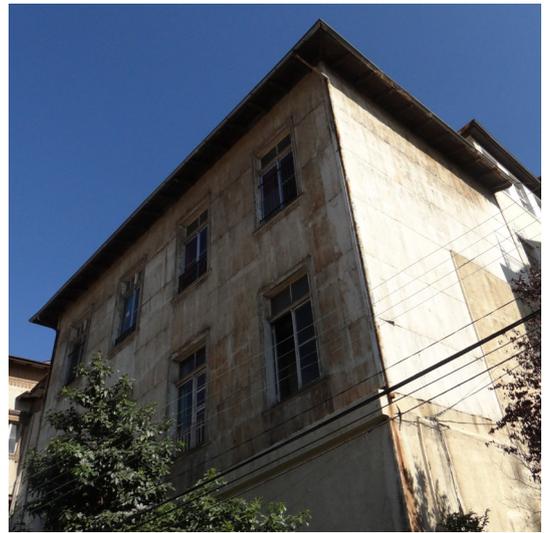
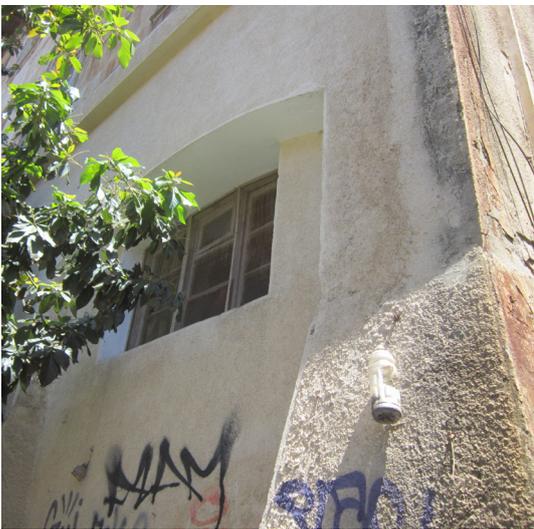
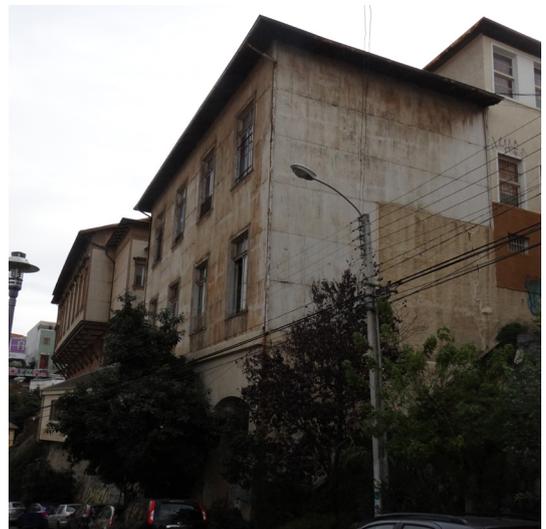
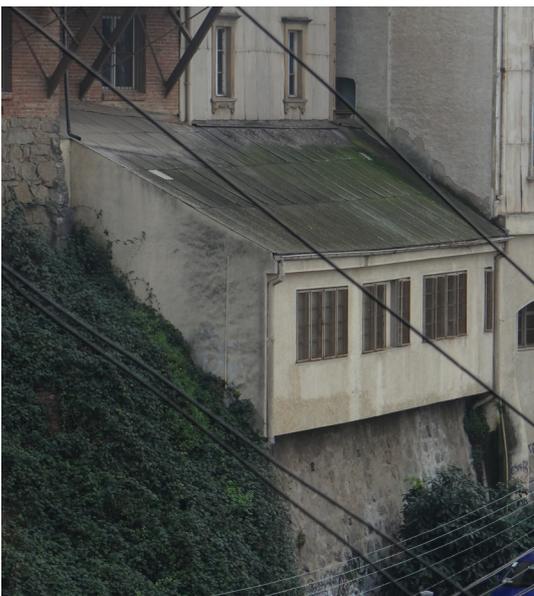
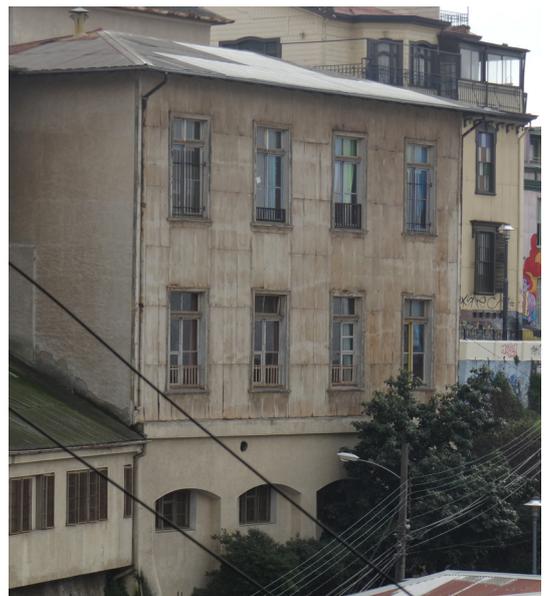
Imágenes

Regular, no presenta fallas estructurales importantes, pero si un avanzado deterioro de sus elementos ornamentales y fachadas.

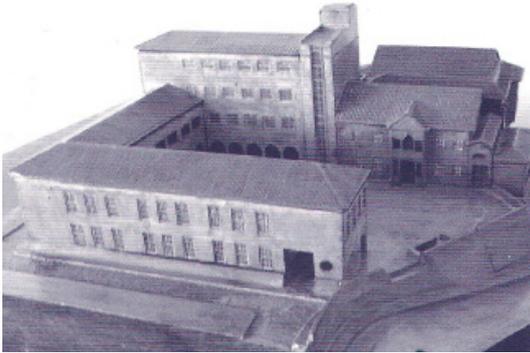
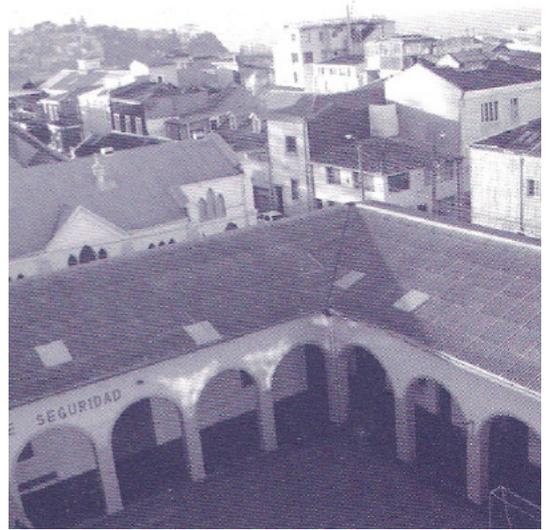
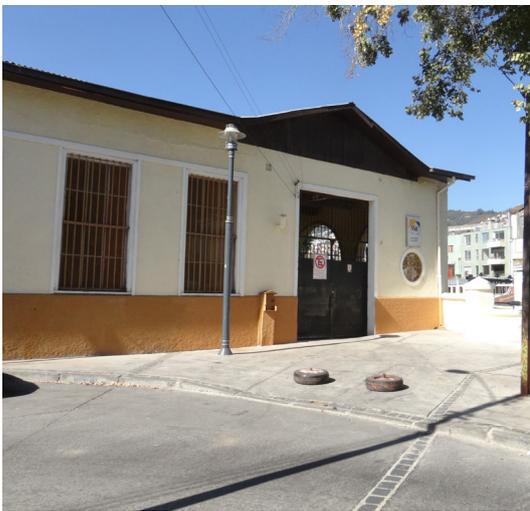
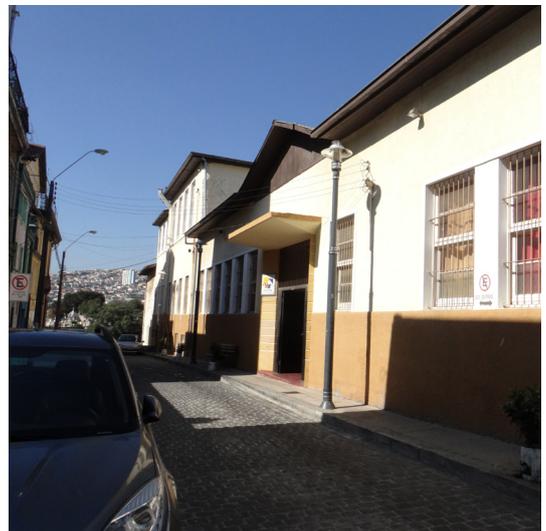
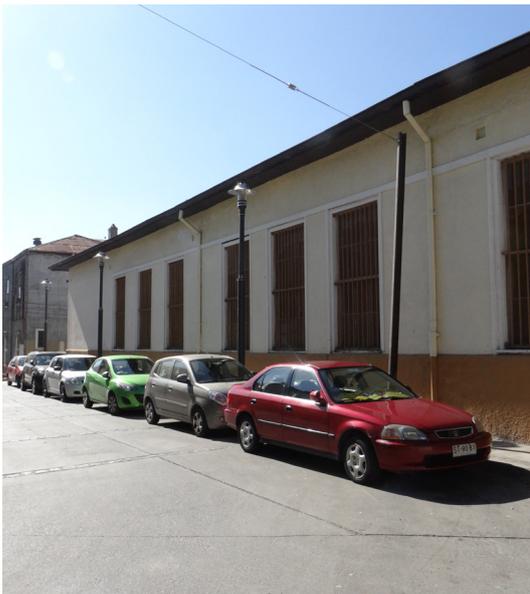
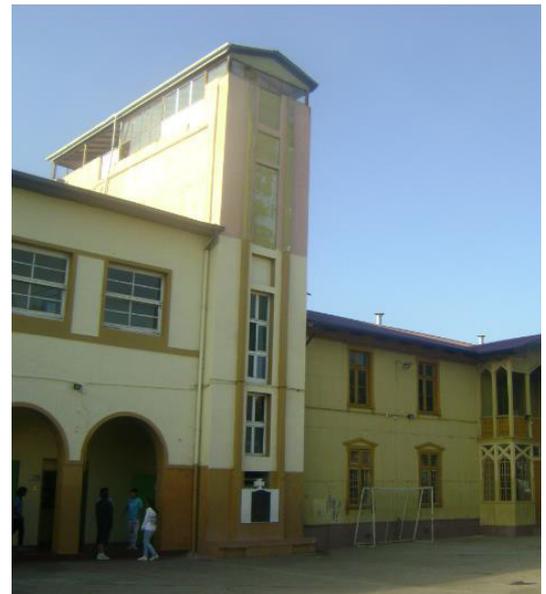
Imágenes

Buena, no presenta fallas estructurales importantes, tampoco se aprecia un deterioro avanzado de sus terminaciones.

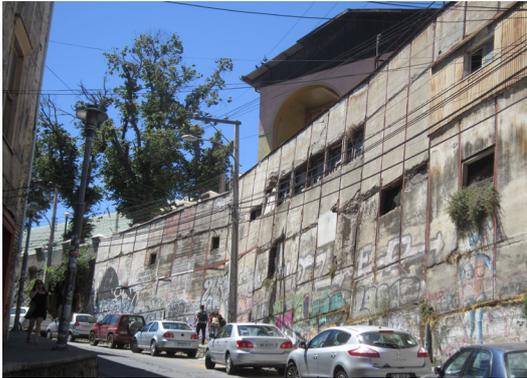
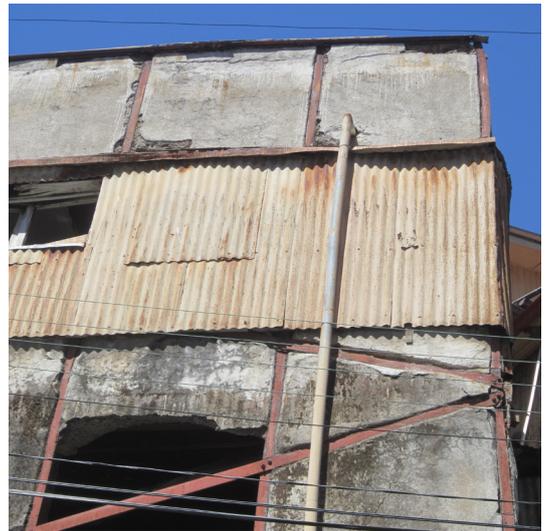
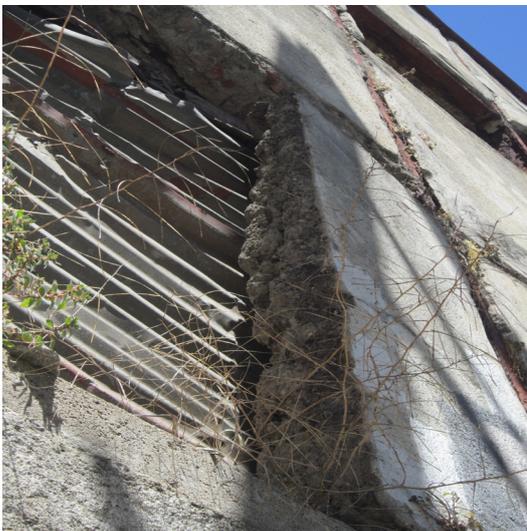
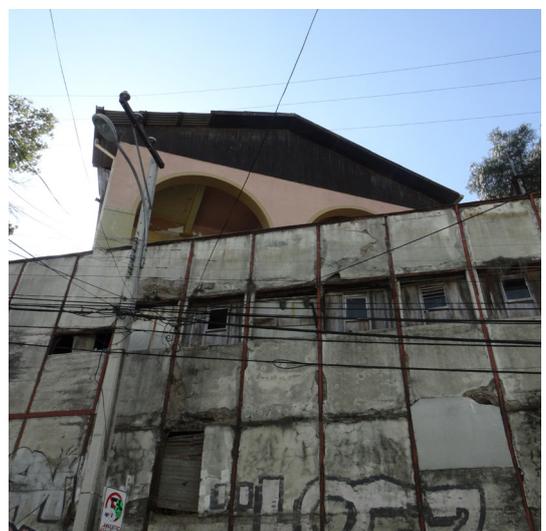
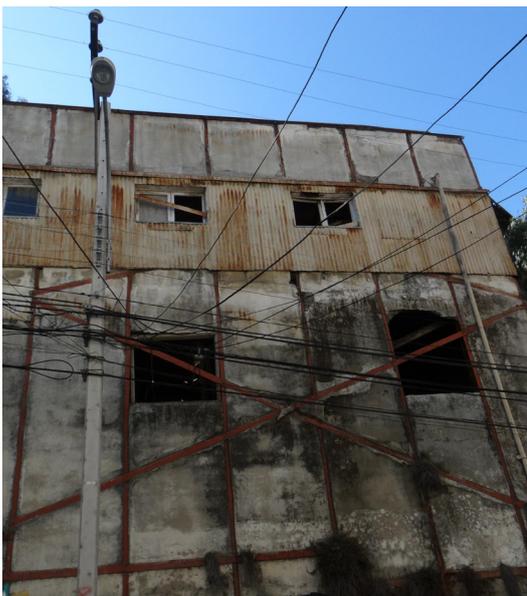
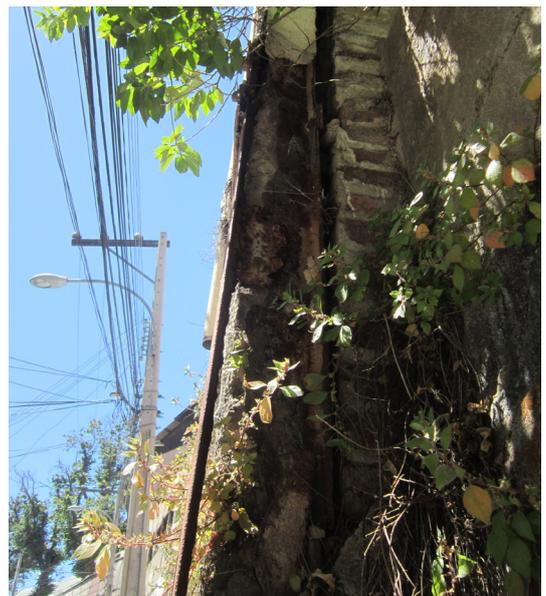
Imágenes

Malo, la estructura se encuentra en malas condiciones, la corrosión actuó en los pilares de acero, existiendo perdida de la sección resistente de estos, por otra parte, la baja adherencia entre los pilares de acero y el relleno de hormigón de los tabiques, ha provocado desprendimiento del relleno.

La ampliación del patio se considera en mal estado de conservación, fue una de las pocas partes en donde se pudo ver con mejor detalle el estado de conservación, ya que presenta un deterioro evidente; desde la calle se puede

ver el avanzado estado de oxidación de los pilares estructurales de acero, que en algunas partes hay pérdida de material, y también el desprendimiento del material de relleno de los tabiques.

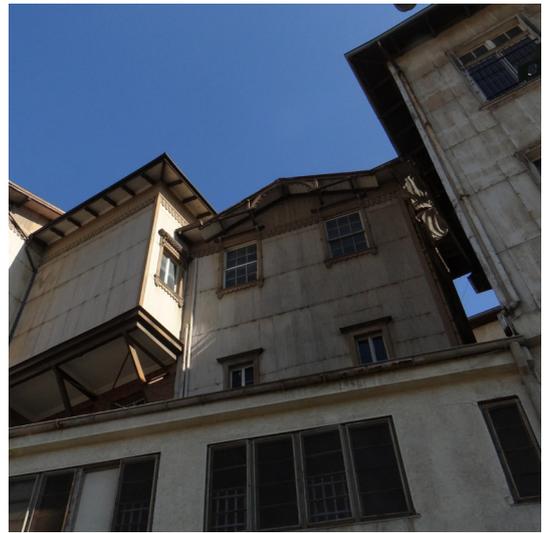
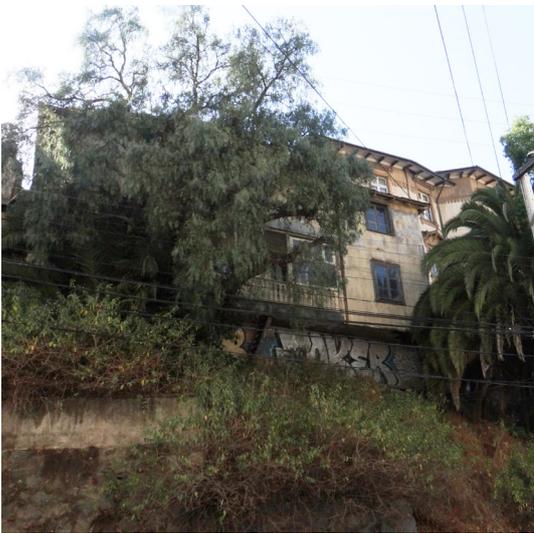
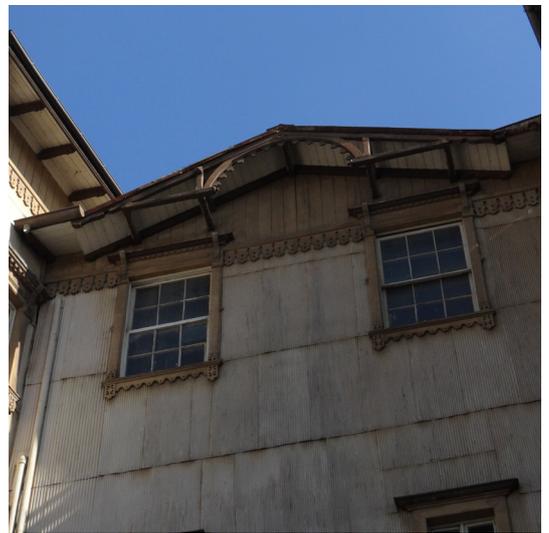
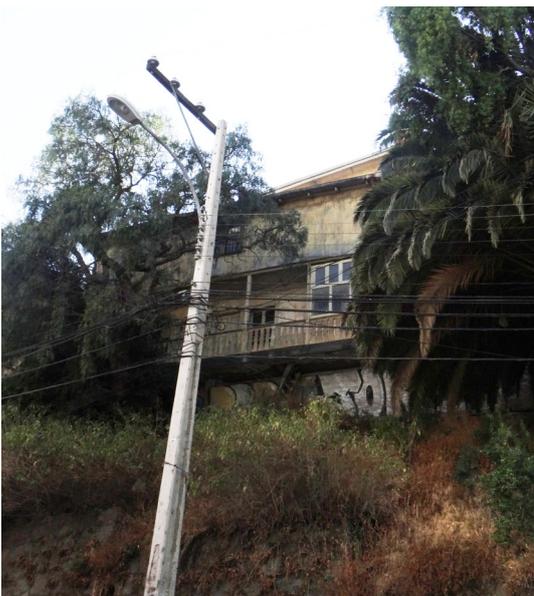
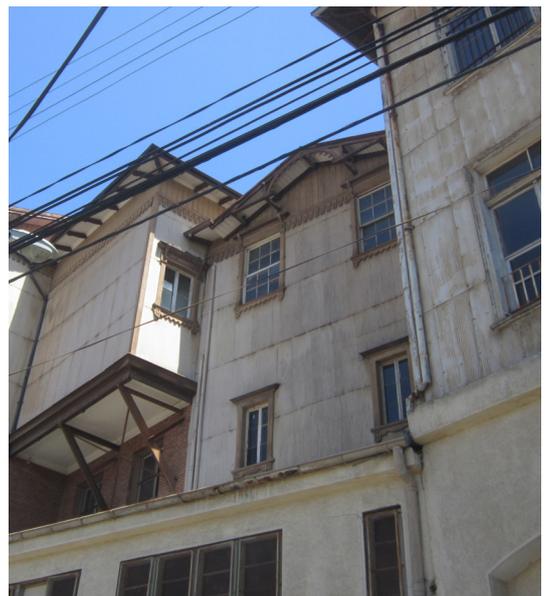
Imágenes

Regular, no presenta fallas estructurales importantes, pero sí un avanzado deterioro de sus elementos ornamentales y fachadas.
