MEMORIA DE TÍTULO PROCESO AÑO 2016

ESCUELA REGIONAL DE MÚSICA FUNDACIÓN DE ORQUESTAS JUVENILES E INFANTILES, VALPARAÍSO

INTERVENCIÓN EN SITIO PATRIMONIO MUNDIAL, COLEGIO ALEMÁN DE VALPARAÍSO

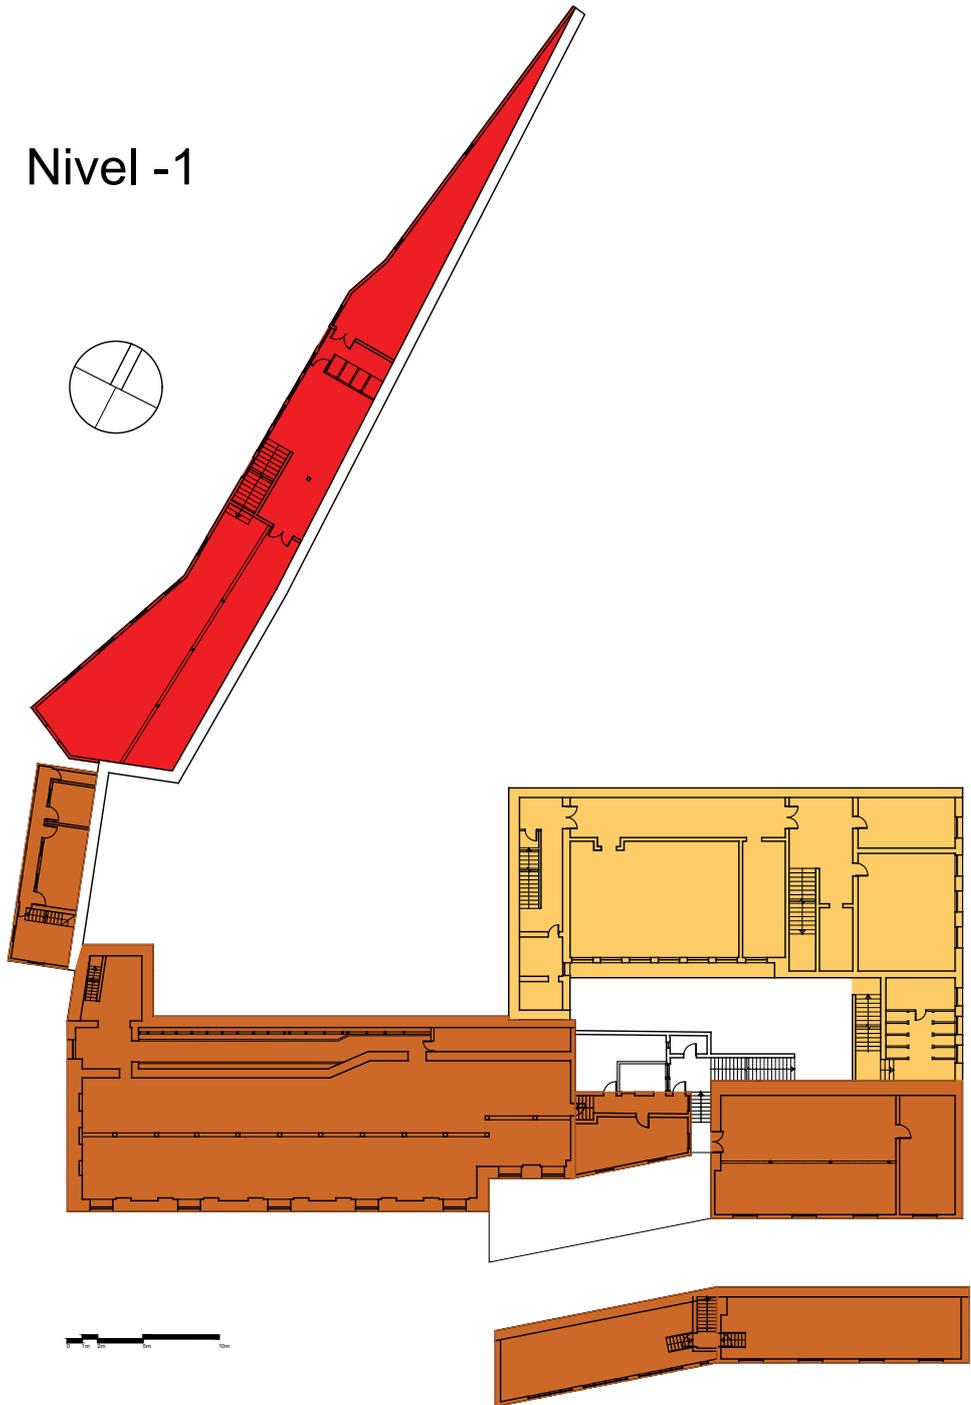
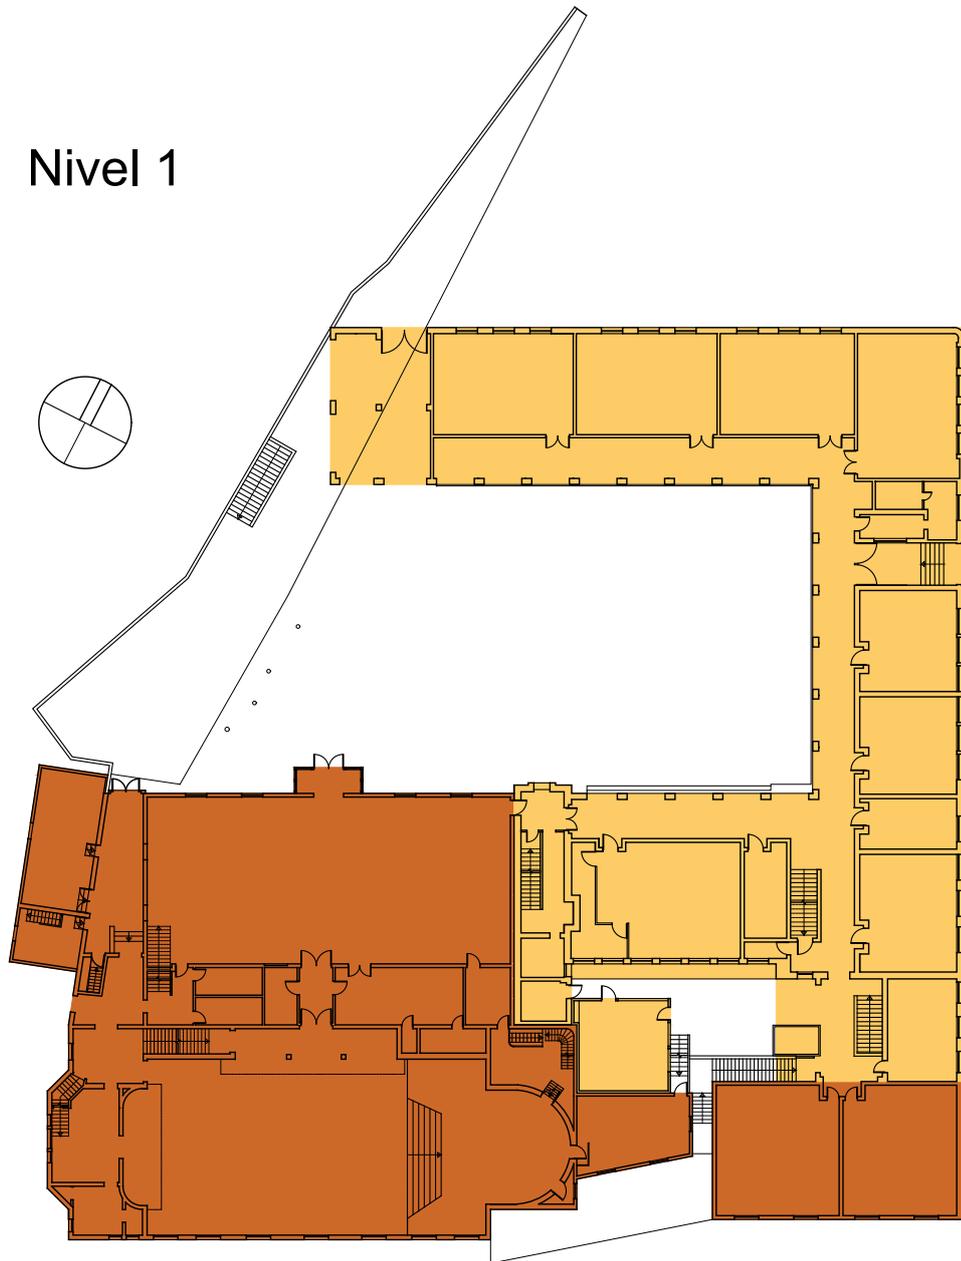
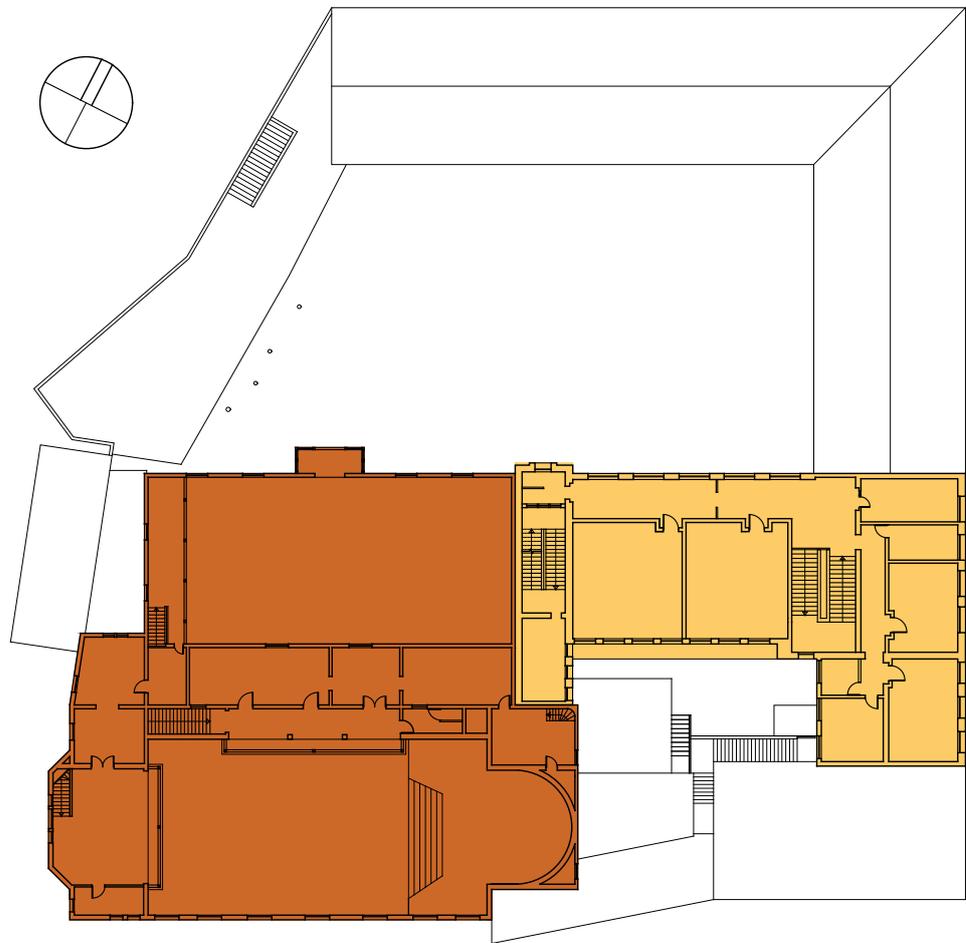
El estado de conservación, corresponde a el grado de deterioro que se encuentran los elementos que conforman el edificio, clasificados en tres grados: bueno, regular y malo.

Se considera estado de conservación bueno, cuando existe un bajo deterioro en los elementos estructurales, elementos ornamentales, terminaciones y revestimientos. un estado de conservación regular es hay un deterioro evidente, siempre y cuando no afecte a elementos estructurales.

Se determina un estado de conservación malo, cuando hay un deterioro evidente o pérdida de los distintos elementos constructivos, incluida la estructura.

Los edificios más antiguos del conjunto (gimnasio, Casa Alemana, Pensionados y laboratorios), se consideran en estado de conservación regular, dónde no se observan daños estructurales a simple vista, pero si un avanzado deterioro de los revestimientos y terminaciones.

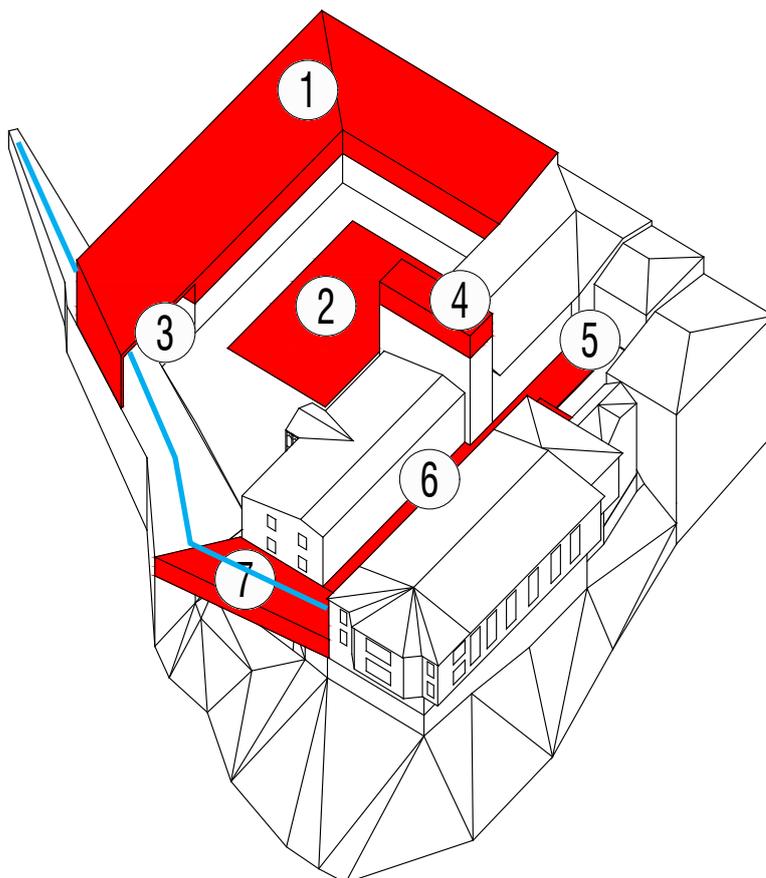
El acceso a la Casa Alemana se re-diseña, liberando los volúmenes discordantes y conectando los recintos subterráneos del edificio zócalo (ampliación del patio) y el zócalo de la Casa Alemana (bowling).

1. Edificación Nueva.
2. Re-configuración Patio Principal.
3. Apertura Volumen
4. Re-diseño cubierta torre.
5. Re-configuración Patio Secundario.
6. Eje Circulación
7. Re-diseño Acceso Casa Alemana.

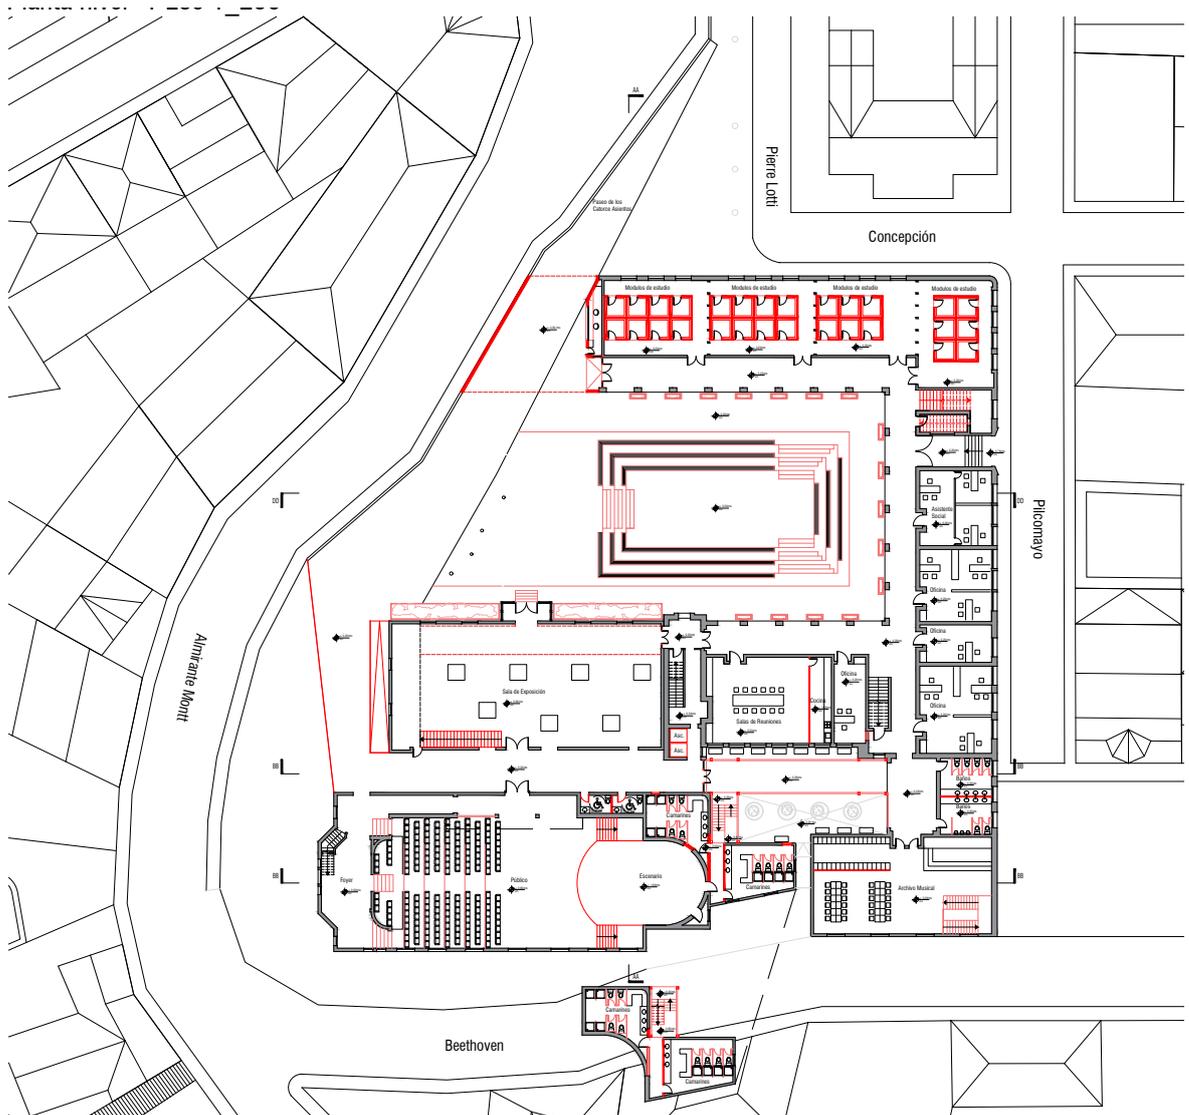
66 Planimetría Primer Nivel 24 de Noviembre del 2016/
fuente: E.P

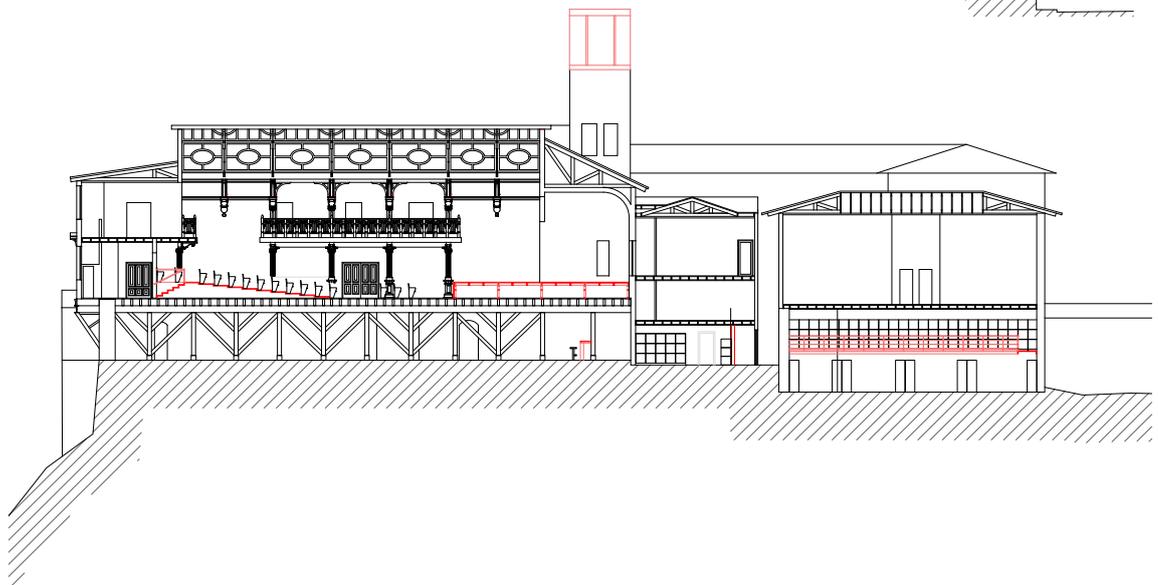
70 Corte DD' 24 de Noviembre del 2016/ fuente: E.P

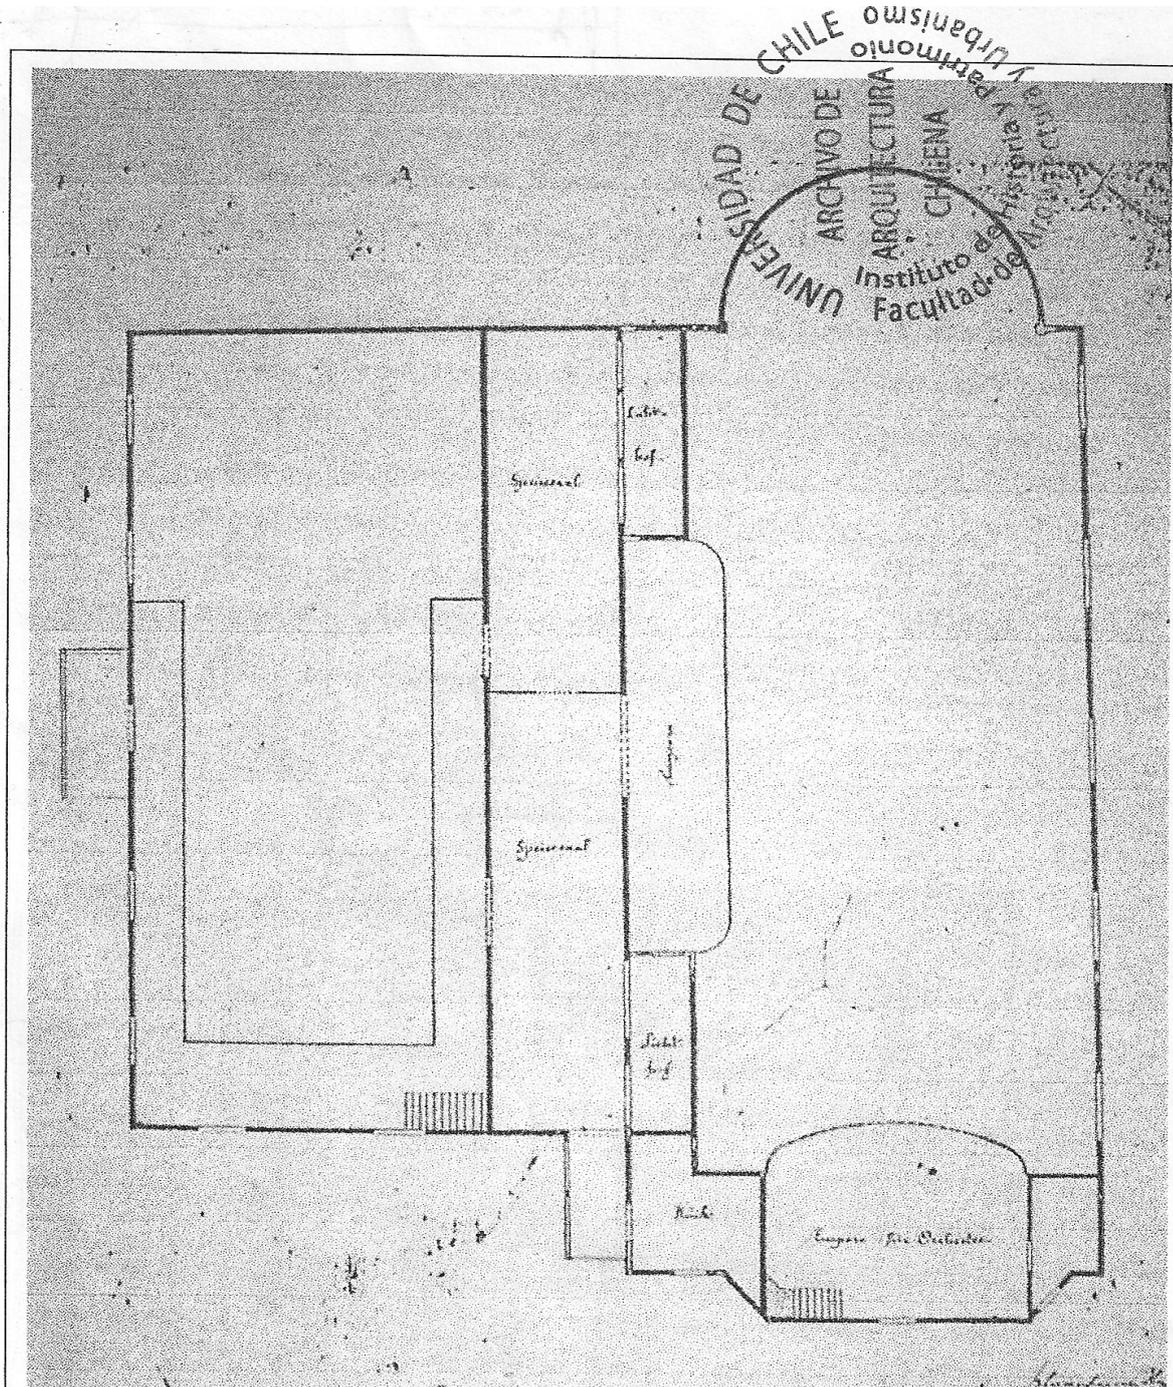
73 Plano Colegio Alemán (Casa Alemana) 1897/ fuente:
Archivo Arquitectura Chilena, FAU Universidad de Chile.

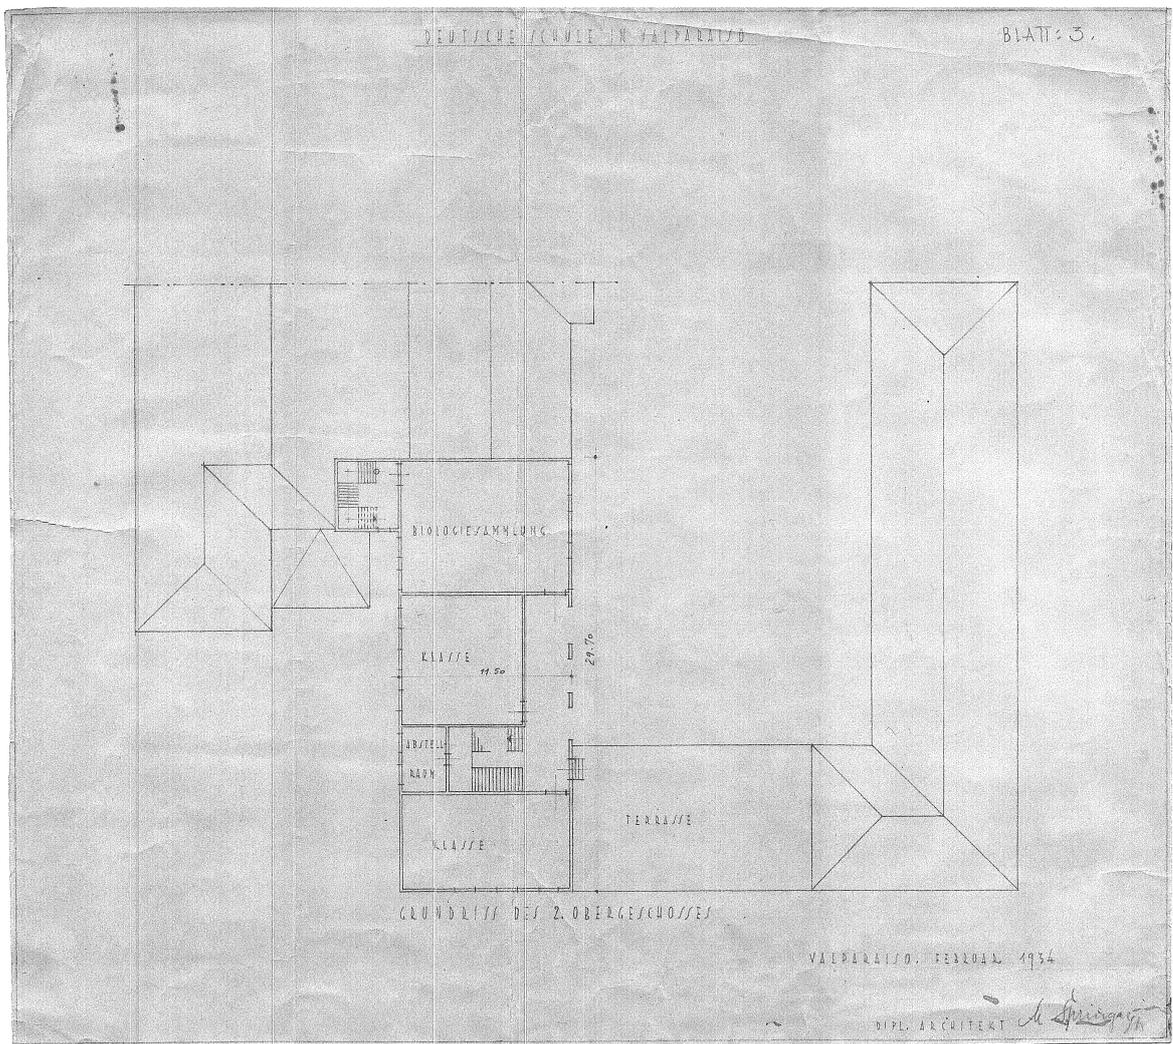
76 Plano Colegio Alemán 1934, Segundo Nivel/ fuente:
Expediente Colegio Alemán de Valparaíso, CMN

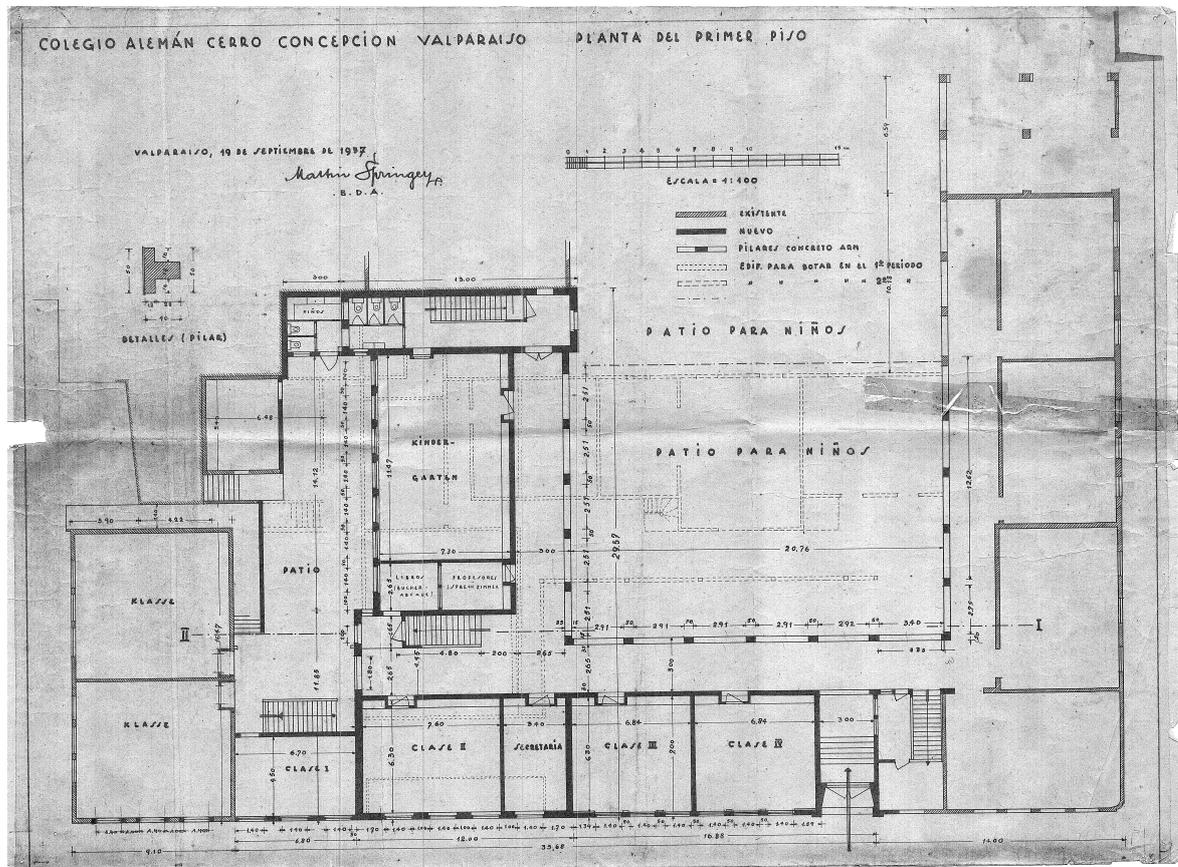
78 Planos Colegio Alemán 1937/ fuente: Expediente
 Colegio Alemán de Valparaíso, CMN
