UNIVERSIDAD DE CHILE
FACULTAD DE CIENCIAS FÍSICAS Y MATEMÁTICAS
DEPARTAMENTO DE INGENIERÍA CIVIL

ESTABILIDAD DE TALUDES EN PERMAFROST EN ZONAS TROPICALES DE ALTA MONTAÑA: CASO DE ESTUDIO, CERRO CHAJNANTOR

TESIS PARA OPTAR AL GRADO DE MAGISTER EN CIENCIAS DE LA INGENIERÍA, MENCIÓN
INGENIERÍA ESTRUCTURAL, SÍSMICA Y GEOTÉCNICA

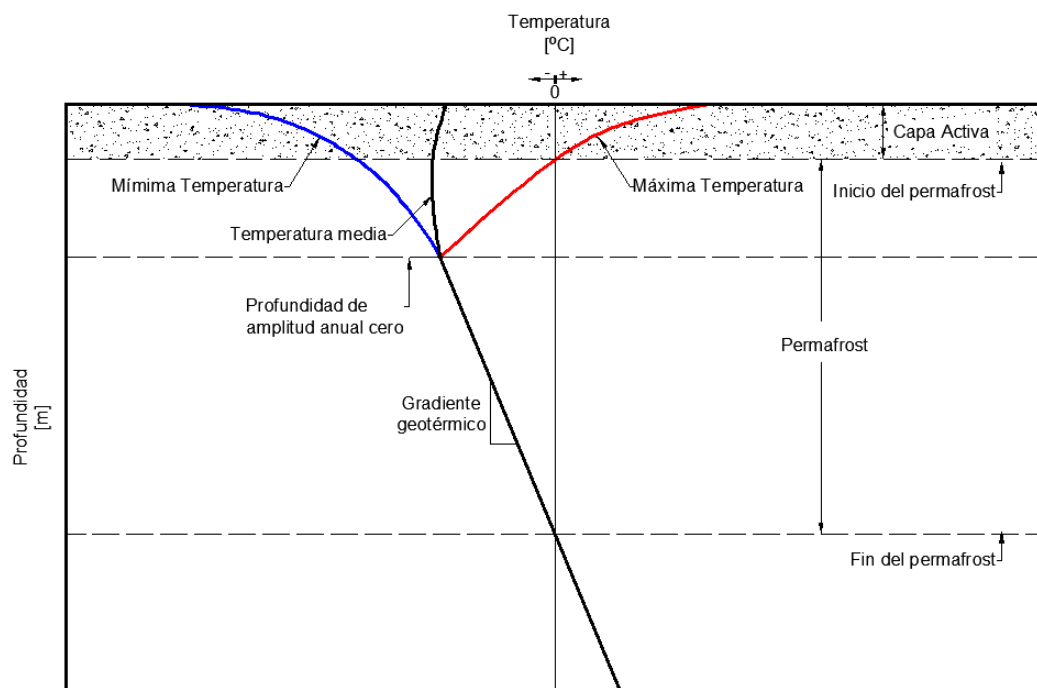
Figura 2. Curva de trompeta (Elaboración Propia)

La Figura 2 muestra un ejemplo de distribución de temperaturas en un suelo con permafrost. La capa ubicada sobre el permafrost, conocida como “capa activa”, es aquella que está sujeta a ciclos de congelamiento y descongelamiento estacional. La profundidad del punto donde se intersectan las temperaturas máximas y mínimas se lo conoce como “profundidad de amplitud anual cero”. Por debajo de este punto, las temperaturas no están afectadas por los cambios que se producen en la superficie (variaciones no mayores a 0,1°C). A medida que se alcanza mayores profundidades, la temperatura

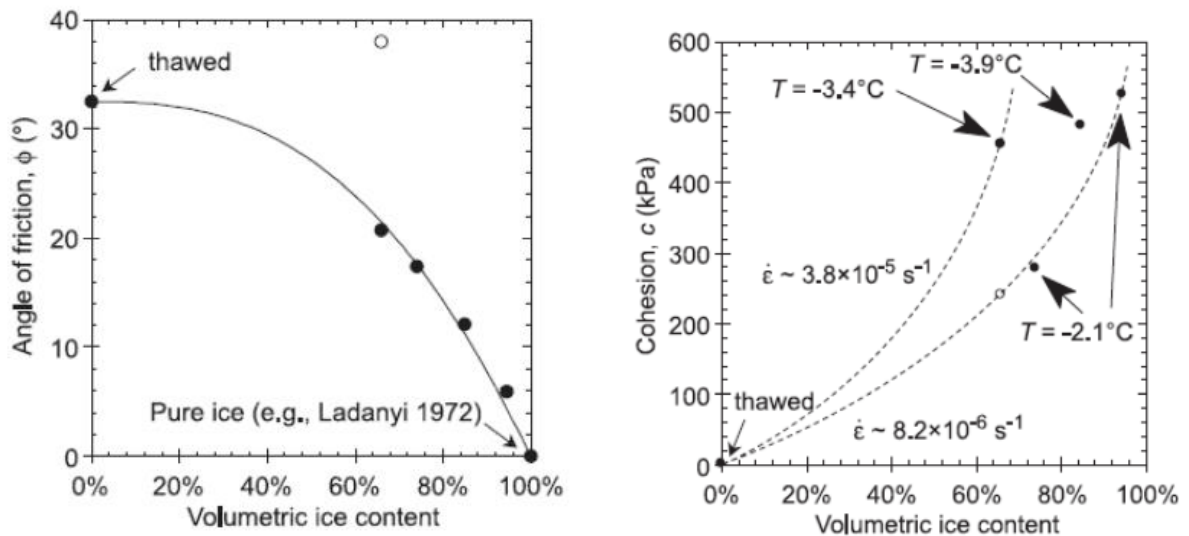
Figura 11. Ángulo de fricción interna efectivo y la cohesión en función del contenido volumétrico de hielo. (Areson & Springman, 2005)

roca y material fino, a temperatura y contenido volumétrico de hielo controlado. Los resultados presentados en la Figura 11 muestran que el ángulo efectivo de fricción interna disminuye con el contenido volumétrico de hielo, mientras que la cohesión aumenta

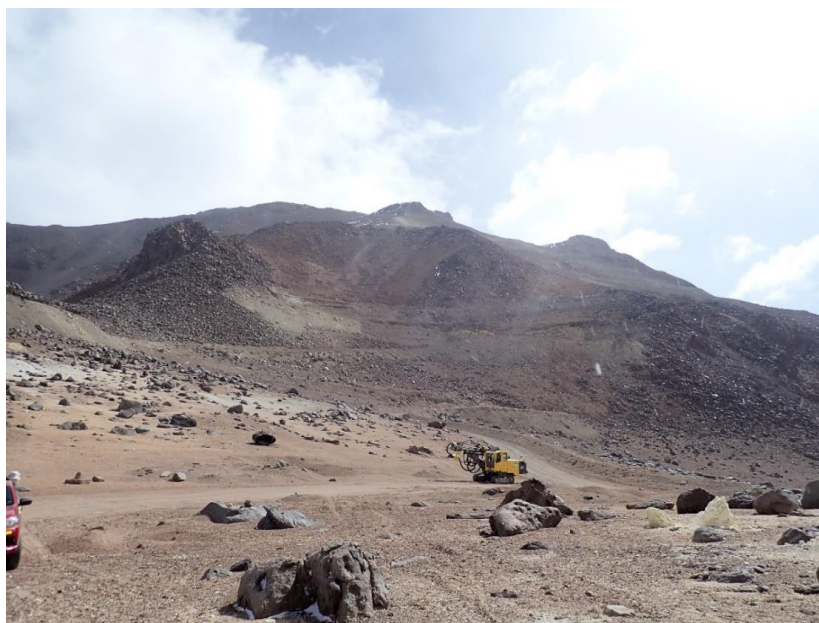
Figura 19. Cara este del cerro Chajnantor.

Se reporta que la geometría general de los taludes de corte es 3V:1H, con bancos de 3 m de ancho cada 10 m de altura de corte. En la Figura 19, tomada desde la base (kilómetro 0), se puede apreciar la cara este del cerro Chajnantor, donde el material característico corresponde a roca volcánica en general ignimbrita y toba volcánica.

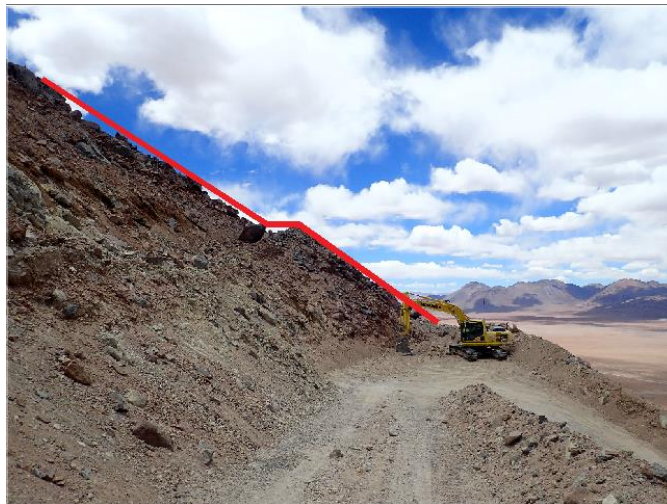
Figura 20. Vista del talud ubicado en el kilómetro 3.4 del camino de acceso la cima de cerro Chajnantor. (Recuperado de: Yoshikawa, 2018)

A partir del kilómetro 3.42 a 5,165 m.s.n.m, el material está compuesto por material rocoso altamente meteorizado, en la Figura 20 se observa bloques angulosos de roca alterada, de tamaño variable así como también arena y gravas de baja cohesión y humedad moderada. En el kilómetro 3.42 el talud alcanza la altura máxima de 20 m, el cual se reduce hasta los 10 m de altura, conforme se avanza hasta el kilómetro 3.66. No existen reportes de inestabilidad.

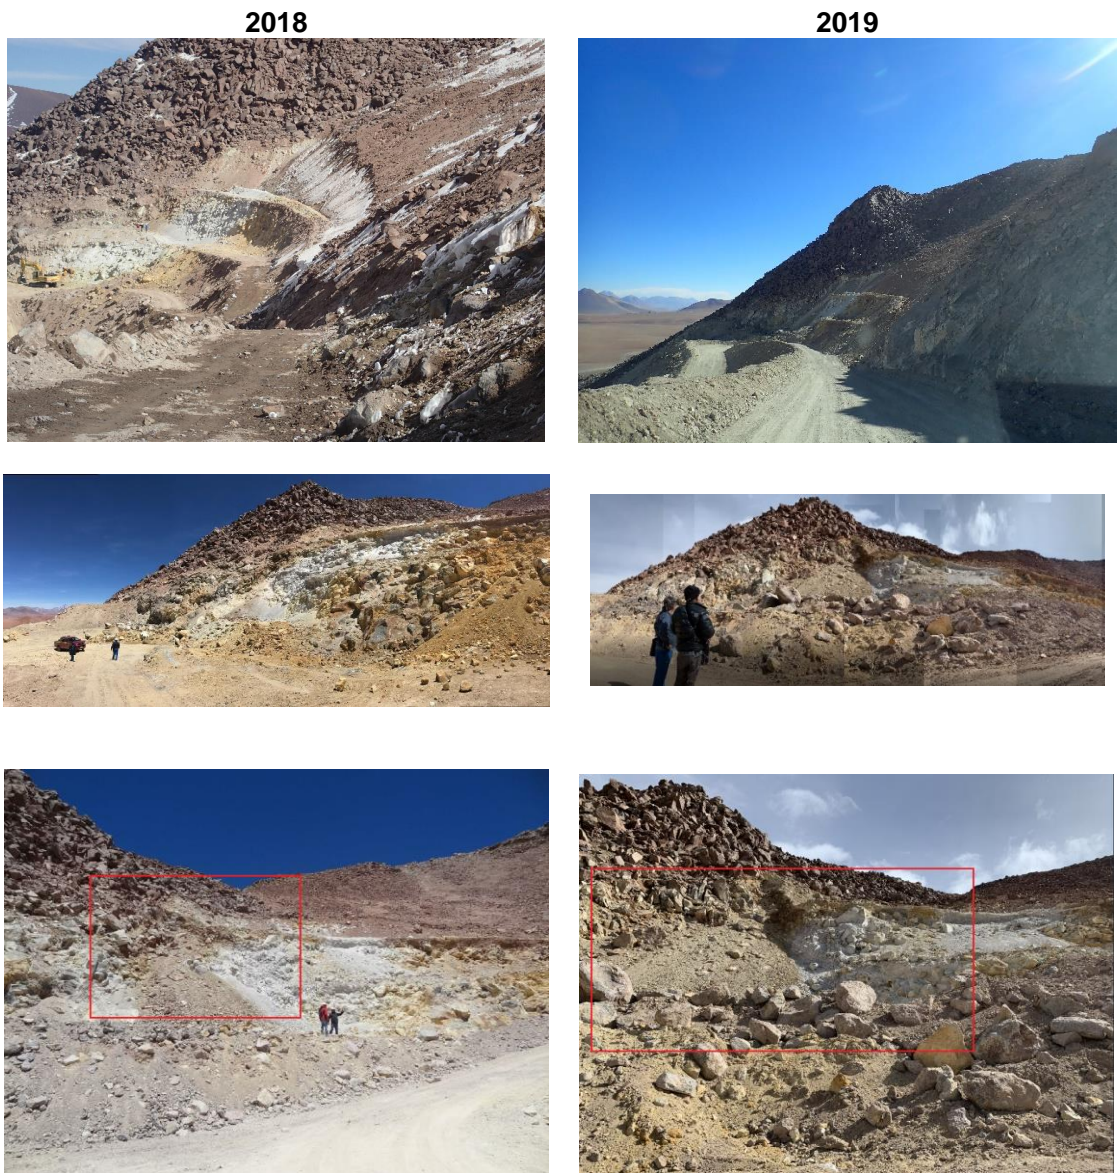
Figura 22. Reconocimiento de problemas de estabilidad en el kilómetro 3.70 del camino de acceso. Todas las imágenes ubicadas en la izquierda fueron tomadas el 2018, las imágenes de la derecha en el 2019. (Fotografías adaptadas de Yoshikawa, 2018-2019)

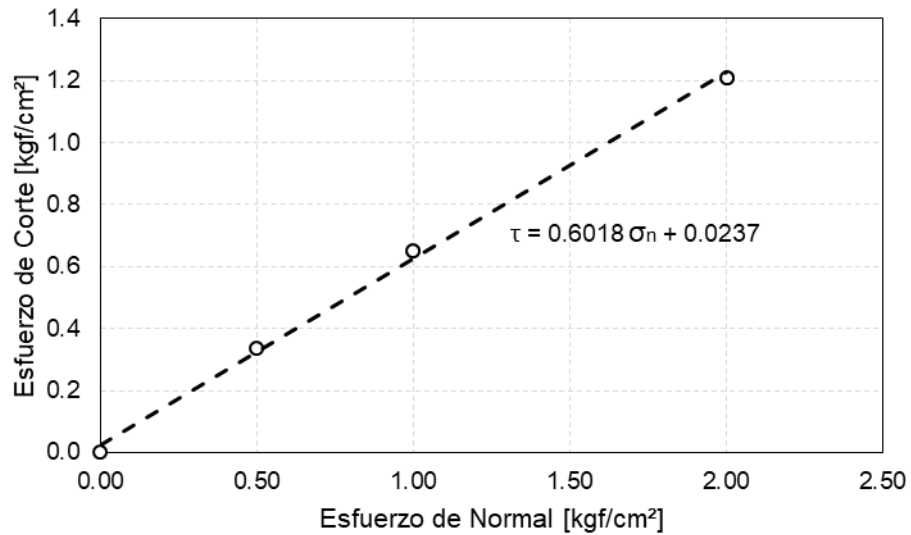
Figura 57. Gráfico de envolvente de falla para la arena café (Muestra 17)
