Las Azudas de Larmahue

Arquitectura de ruedas en tierras de secano, en pleno corazón campesino de Chile.

Proyecto FONDECYT N° N260

1120114, «Vigencia y Proyecciones
de un Sistema de Regadío de Origen
Ancestral: Las Azudas de Larmahue,
en la Sexta Región de Chile» (Período
2012–2013).

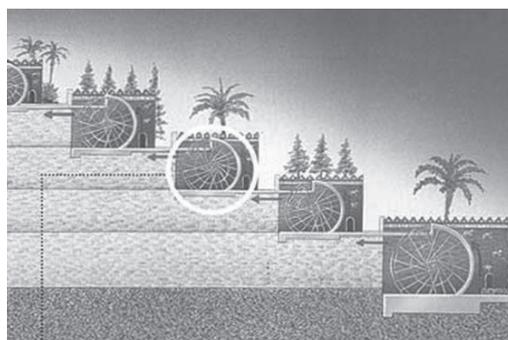
FIGURA 1 | Reconstrucción posible del sistema hidráulico utilizado para elevar el agua del Éufrates a la terraza superior de los jardines colgantes de Babilonia. Ana Vázquez Hoys, 2008.

El origen de las *norias hidráulicas* –o *ruedas de agua*– es incierto. Una primera pista nos las ofrecen las crónicas de Herodoto, en el siglo V a.C. En ellas se describe el uso de ruedas movidas por la corriente de las aguas del río Éufrates, para regar los jardines de Babilonia (Caro Baroja, 1954:31) (Fig. 1). Más adelante, en la época helénica, en Siria y Egipto, estas ruedas se perfeccionaron notablemente y se emplearon para elevar el agua desde el Nilo. Entre los romanos, con pequeñas variantes, el sistema contribuyó al regadío de los territorios de su vasto imperio.

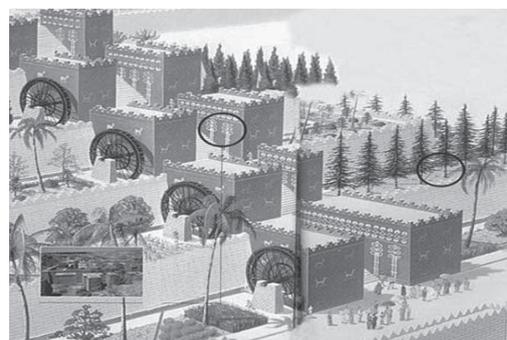
FIGURA 2 | Las orillas del río Orontes están bordeadas por árboles, jardines y antiguas norias muy ruidosas, que alcanzan los 20 m de diámetro y se construyeron hace siglos para abastecer a la ciudad de agua y como mecanismo para controlar el riego. Adriana de Miranda, 2007.

Referencias más precisas y abundantes sobre el uso de norias fluviales provienen de la época medieval y van desde los países islámicos del Cercano Oriente hasta las más diversas regiones de España. Ejemplo de estos estudios son los trabajos del historiador Al-Baladuri, en el siglo VII, o de Al-Muqaddasi, en el siglo X. También es digno de consultar el tratado de Geografía de *Yuqut*, en el siglo XII (Miranda, 2007:64). Los tratadistas de mecánica árabe describen varios tipos de ruedas hidráulicas y, entre ellas, las ruedas de corriente hídrica, en la zona de Iraq y Siria (Fig. 2).

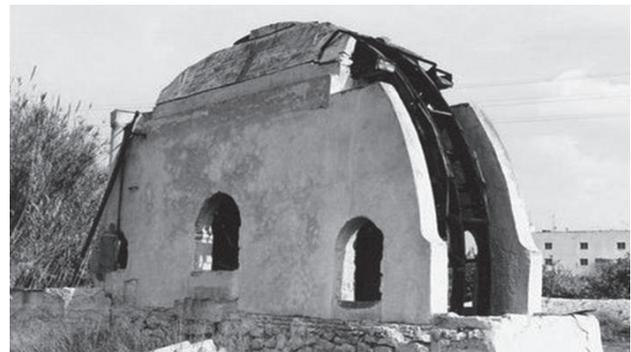
FIGURA 3 | Noria de Chirrinches, Murcia. Ayuntamiento de Murcia, 2010.

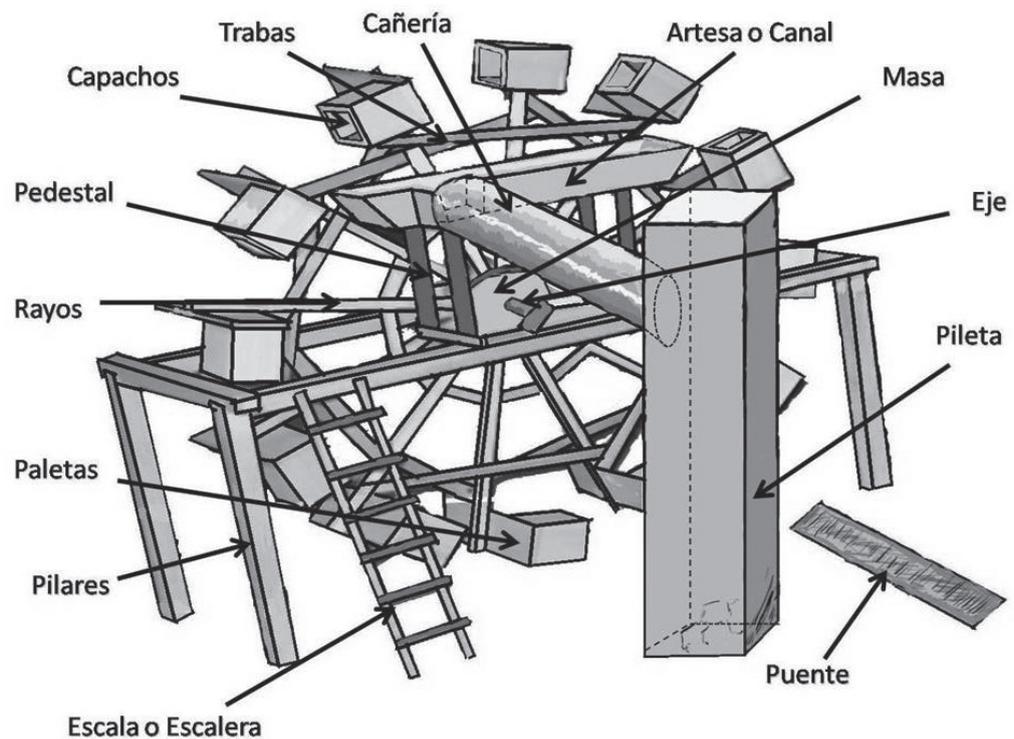
FIGURA 6 | Estructura de las diferentes partes que componen las Ruedas de Larmahue. IHP, 2011.

Tras el sismo hubo, también, daños menores, tales como la pérdida parcial de algunos elementos que componen las ruedas hidráulicas; o la destrucción de capachos, rayos y cañerías. Son, por cierto, problemas susceptibles de ser reparados por sus propios dueños, toda vez que no importan un alto costo económico (Fig. 6).

Una estructura de pilares y vigas de maderos rústicos conforma una suerte de andamio que sostiene la rueda en su eje. Desde el eje divergen los rayos –o aspas– cuya cantidad depende del tamaño de la rueda, de la escorrentía² del canal y del área de cultivos a la que se quiere servir.

El haz de aspas radiales se afianza con trabas en sentido perpendicular a ellas en un primer anillo, a un tercio del eje y, en un segundo anillo, en la circunferencia que las trabas forman en su perímetro. Cada traba –en ambos anillos lo mismo– une tres aspas. Por su parte, cada aspa está sujeta a las trabas en al menos dos pun-

Cada aspa remata en una superficie de madera –paleta– de forma rectangular. El tamaño de la paleta –encima de la que se asienta un recipiente (capacho) para levantar el agua corriente del canal– determina la velocidad de giro de la rueda.

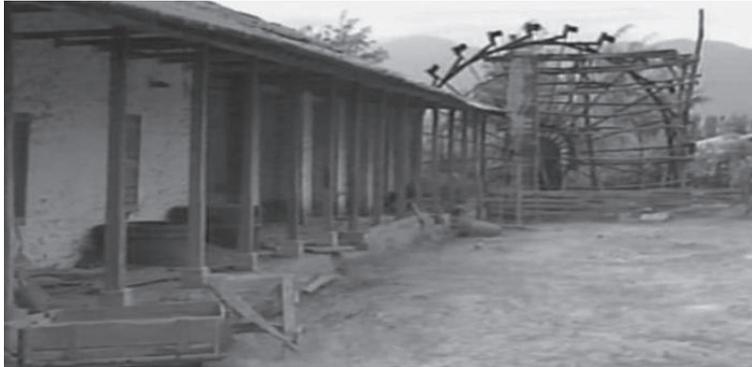
FIGURA 7 | Paisaje cultural en el sector de Larmahue, en el que se aprecia a las azudas como un elemento esencial de esta comuna en la década. IHP, 2011.

El período de uso de las ruedas de Larmahue está determinado por la apertura de las compuertas del Canal Almahue: comienza a mediados de septiembre y finaliza en el curso de los primeros días de mayo. Por lo general, las ruedas –cuyo diámetro fluctúa entre los 5 y los 8 metros– están en funcionamiento durante 24 horas y giran a una velocidad promedio de 1 revolución por minuto. Esta velocidad se traduce en un rendimiento de 7/8 de litro por segundo en cada vuelta (600 m³ al día). Durante los meses de invierno (junio–agosto) las compuertas del canal se cierran para comenzar la limpieza. Es en estos meses cuando los propietarios aprovechan para realizar las reparaciones a las ruedas de agua (Figs. 7 y 8).

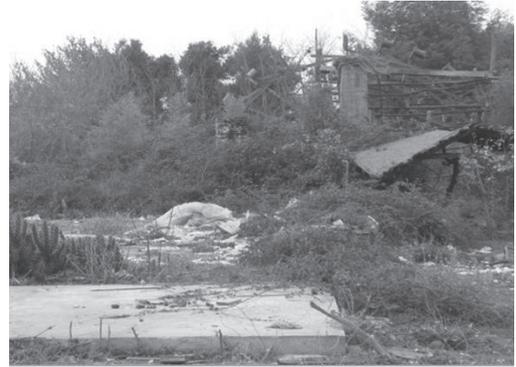
FIGURA 8 | Treinta años después este paisaje cultural se ha visto afectado por el abandono, la modernización y las catástrofes naturales en el sector de Larmahue. IHP, 2011.

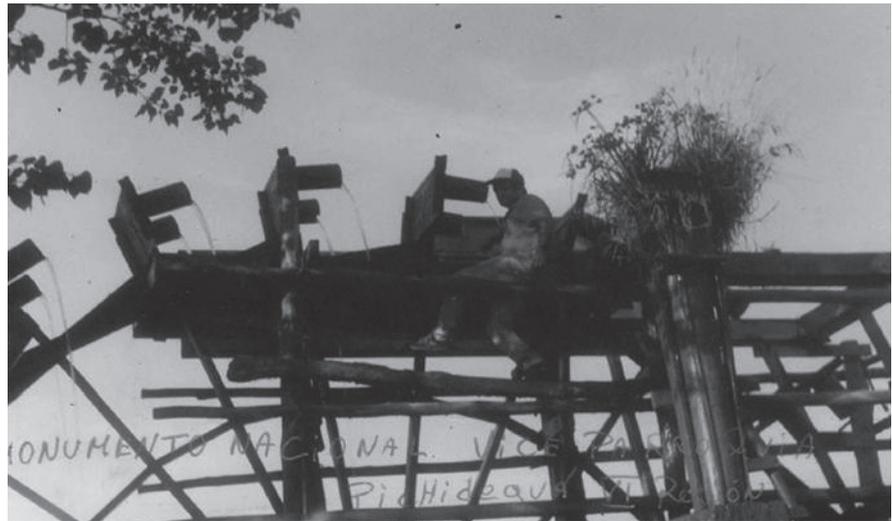
FIGURA 9 | La técnica de la construcción de ruedas de agua ha sido traspasa de forma oral de un maestro constructor a sus aprendices. IHP, 2011.

Cuando se construyen, las ruedas de agua se diseñan y arman directamente en el suelo. El proceso comienza con el entierro de un madero, a unos 50 centímetros de profundidad, en cuyo extremo superior se fija la masa, a ras de suelo, para evitar que se mueva. Es el punto central de la rueda, donde se instala el eje. Enseguida se traza una circunferencia con tablas que anuncia el tamaño de la rueda. La circunferencia, nivelada con la masa, marcará la longitud de los rayos, que deben cumplir con ciertas características en cuanto a su rigidez y durabilidad. Cada rayo se perfora en un extremo, de manera que se pueda fijar a la correspondiente perforación practicada en la masa. Lo siguiente es la colocación de las trabas, tablillas y cuñas externas por la cara inferior de la rueda, que ya adquiere su forma final. Es el momento de enumerar los rayos con sus trabas respectivas.

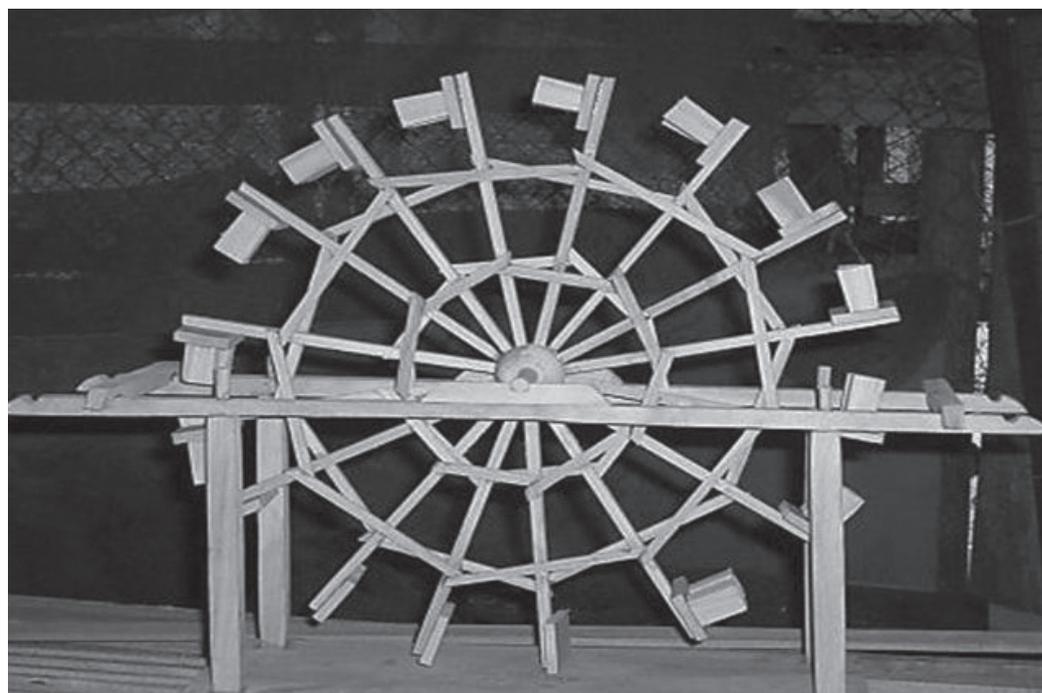
FIGURA 10 | Artesanía de Miniatura de Rueda de agua, construida por José Eduardo Huerta Serrano. IHP, 2011.

Una de estas expresiones se materializa en objetos de artesanía en madera: se trata de reproducciones exactas de las ruedas de agua, a escala pequeña. Diseñadas y construidas por los propios artesanos de Larmahue –Arturo Lucero Zamora y José Eduardo Huerta Serrano–, son vendidas a turistas y visitantes que transitan por la Ruta H-76. Sus maquetas, tan admiradas como sus obras a escala natural, se convirtieron, a poco andar, en un apetecido objeto decorativo. En períodos de escasos encargos laborales, sus objetos de artesanía les han permitido ganarse el sustento (Fig. 10). Las ruedas de agua, reproducidas en distintas escalas,

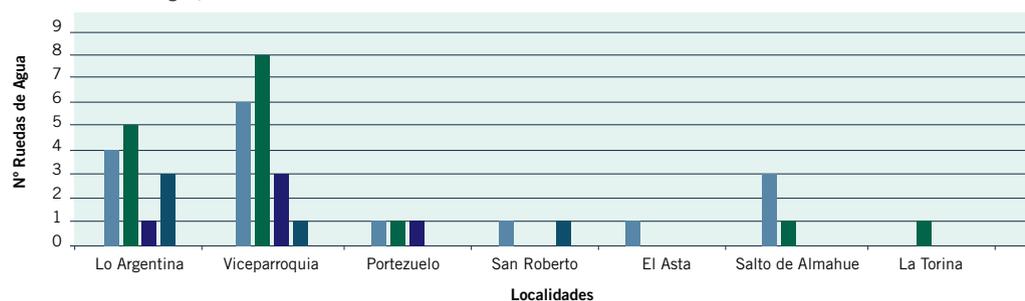
GRÁFICO 1 | Estado de conservación de ruedas de agua de acuerdo con localidades.

En el Gráfico n° 1 se observan las cuatro categorías que están presentes en las tres localidades que componen el sector de Larmahue: Lo Argentina, Viceparroquia y Portezuelo. Los habitantes se han visto influenciados por los nuevos materiales que han ido incorporando a sus propias ruedas, reemplazando aquellas piezas que destruyó el sismo de 2010 (Fig. 13).

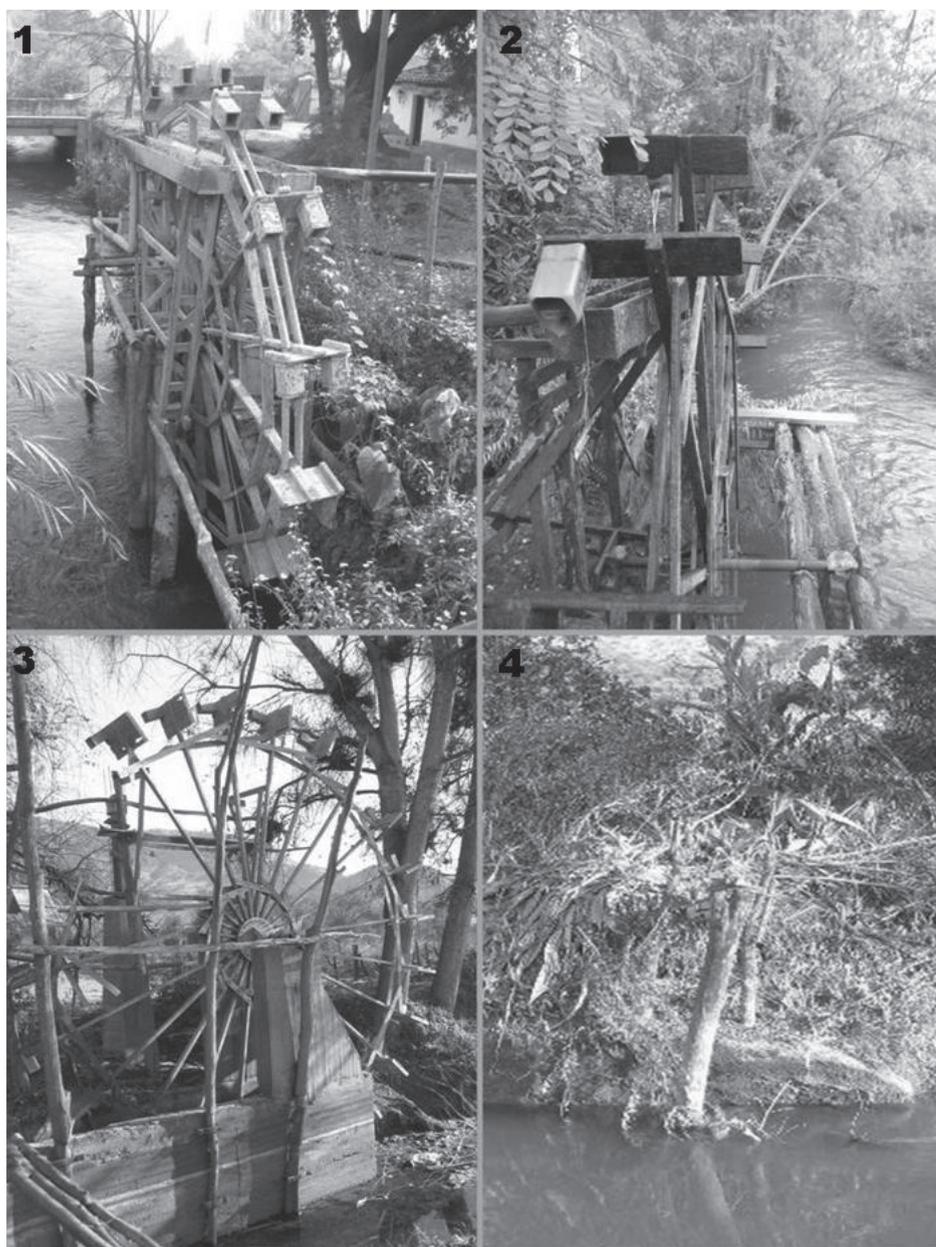
FIGURA 121 Aplicación del Esquema Evolutivo del Estado de Conservación a las Azudas de Larmahue. 1) Rueda Original (Iván Urzua). 2) Rueda Intervenida (Pedro Fuentes). 3) Rueda Abandonada (Otilia Zamorano). 4) Rueda destruida (Pedro Matus). IHP, 2011.

La diversidad de casos ha sido uno de los factores considerados para definir las cuatro categorías que dan cuenta del estado de conservación de las ruedas de agua (Fig. 12). Las categorías, que se representan en el Gráfico 1 son las siguientes:

El grupo que se calificó como *Ruedas originales*, localizadas preferentemente en Larmahue, se refiere a aquellas que están funcionando de manera óptima, que conservan su diseño primitivo y cuya estructura y capachos de madera (o zinc) han resistido perfectamente el paso del tiempo. Cubren el 38% del universo registrado.

En un segundo grupo se consideran las *Ruedas intervenidas*. Son aquellas que, a pesar de conservar la estructura original y funcionar correctamente, han debido incorporar algunos elementos que se distancian de la factura tradicional, los que les hacen perder algo de su genuino encanto. Por ejemplo, los capachos de madera han sido sustituidos por otros recipientes que, desempeñando la misma función, desnaturalizan parcialmente su imagen: botes vacíos de pintura, bidones de plástico, tientos de policloruro de vinilo (pvc). Cubren un 38% del total estudiado.

Las *Ruedas abandonadas* llegan al 12% del total. Su condición se explica porque los propietarios terminan por desistir de su uso cuando estiman que el costo de reparación y puesta en marcha supera las posibilidades de afrontarlo. Prefieren, en ese caso, algunas técnicas alternativas de riego (bombas eléctricas o accionadas por combustibles). Y las azudas continúan su inexorable camino hacia el deterioro: se destruyen, sucesivamente, los capachos, los rayos y finalmente, el resto de la estructura.

Las *Ruedas destruidas* alcanzan el 12% del conjunto de azudas catastradas. En general, sólo restan de ellas algunos fragmentos o, simplemente, unos vagos vestigios, suficientes para traer a la memoria un antiguo escenario en el cual el regadío estaba naturalmente asegurado.

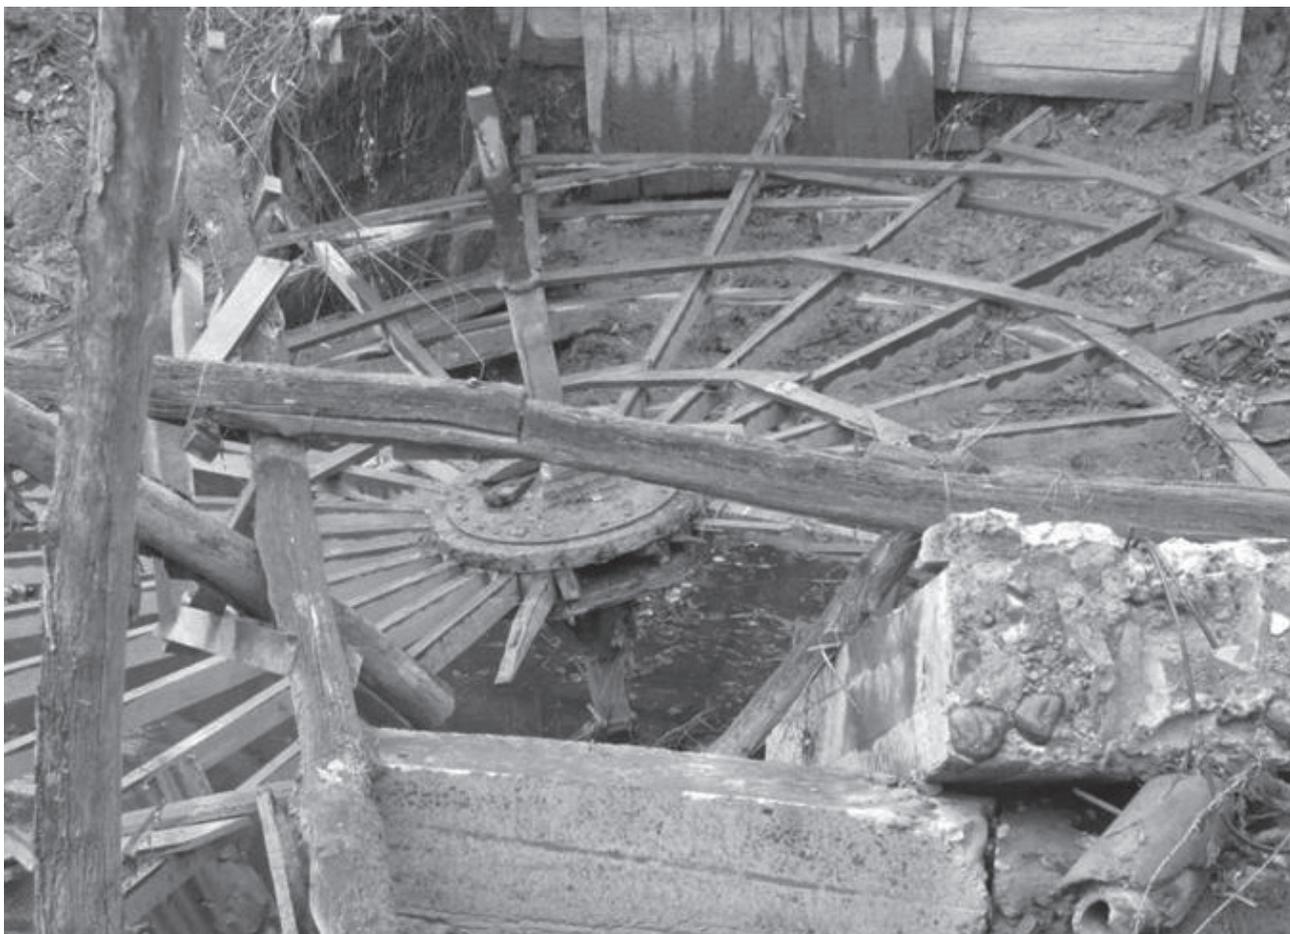
FIGURA 131 Rueda de agua destruida por sismo del 27 de febrero de 2010, en la localidad de Larmahue. IHP, 2011.
