REVITALIZACIÓN DE UN PALIMPSESTO: LICEO ENRIQUE MOLINA GARMENDIA DE CONCEPCIÓN.  
PROYECCIONES DEL PATRIMONIO MODERNO AL SIGLO XXI

PROYECTO AFE PARA OPTAR AL TÍTULO DE MAGÍSTER EN INTERVENCIÓN DEL  
PATRIMONIO ARQUITECTÓNICO

CRISTIAN HENRIQUEZ SALAS

SANTIAGO DE CHILE  
AGOSTO 2021.

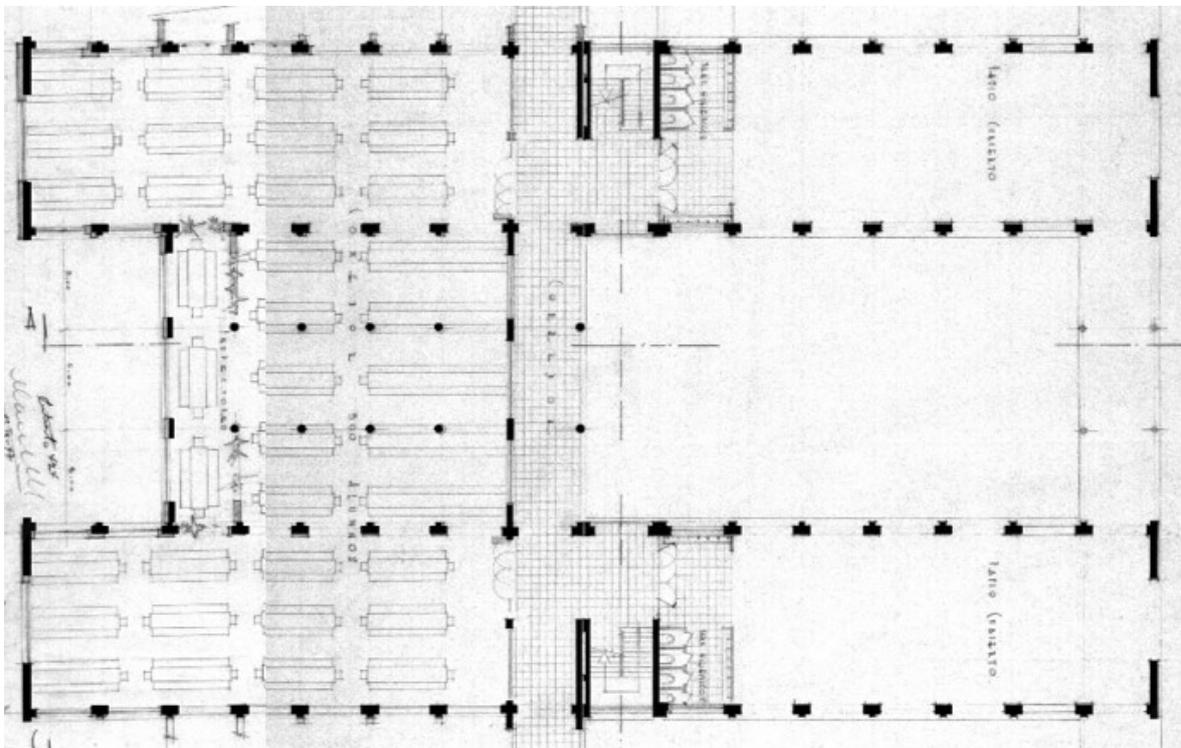
Figura 12. Planta primer nivel Ex internado de 1946. Fuente: Archivo histórico MOP.

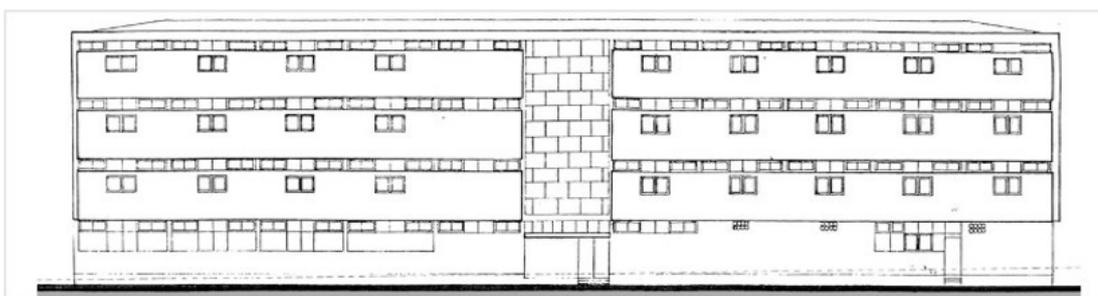
Figura 22. Elevación Ex Internado de 1964.  
Fuente: Archivo histórico MOP.

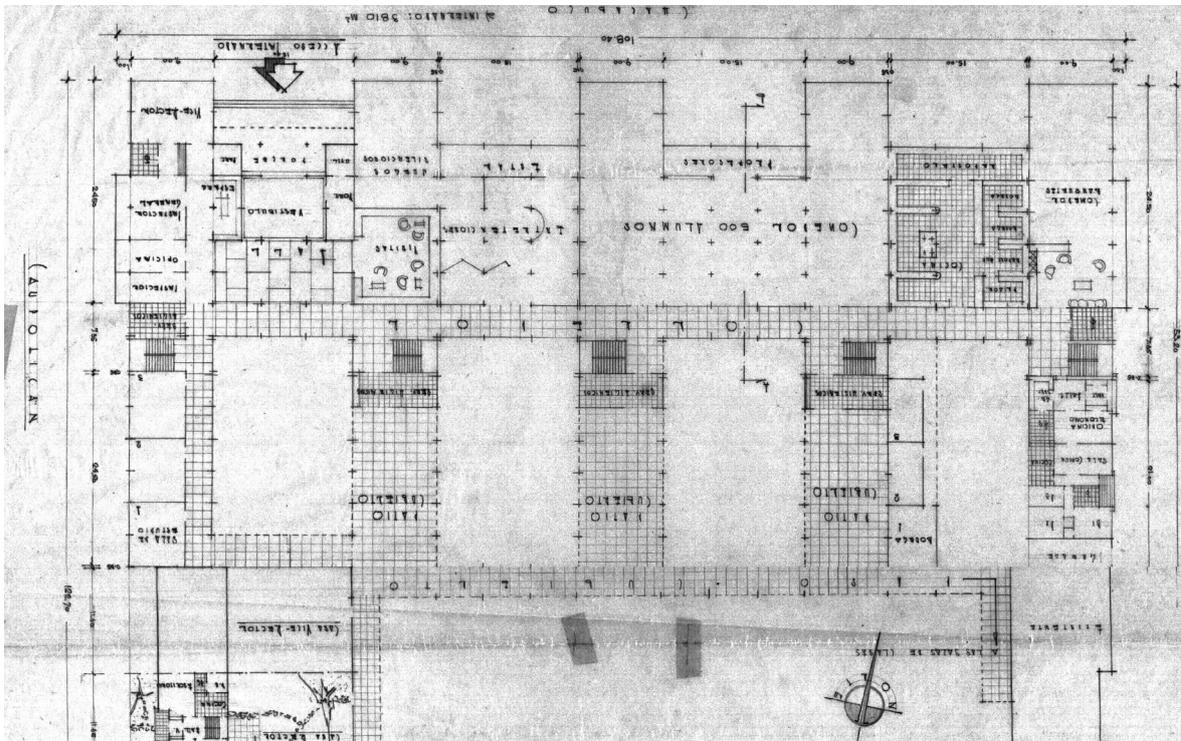
Figura 103. Planta de conjunto proyecto de 5 internados.  
Fuente: archivo histórico Mop.

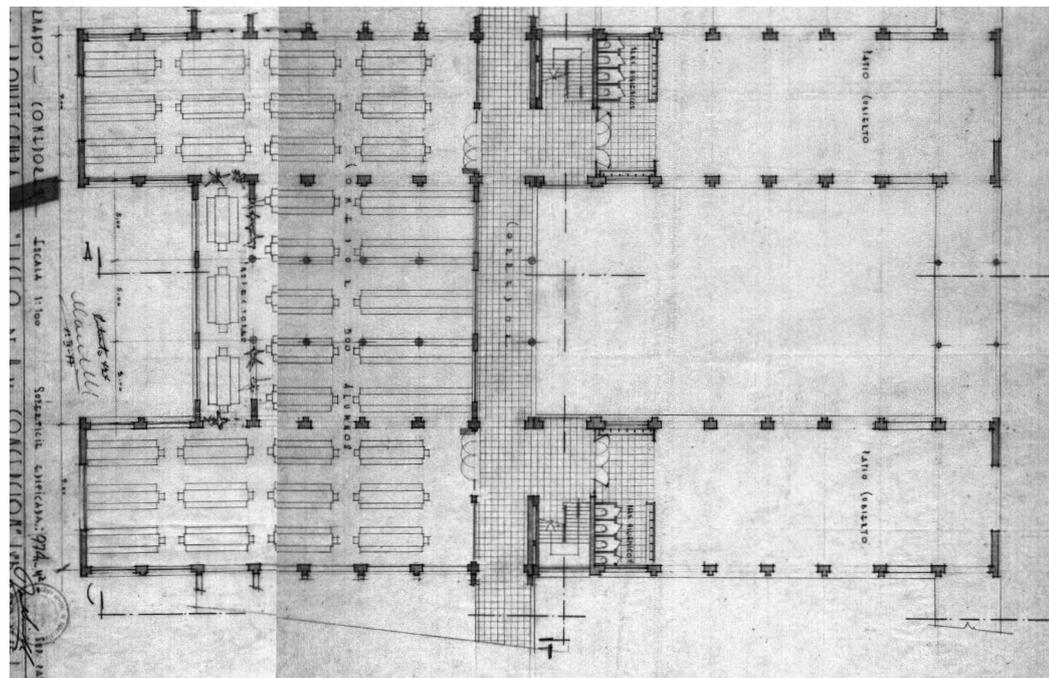
Figura 106. Planta 1er nivel.  
Fuente: archivo histórico Mop.

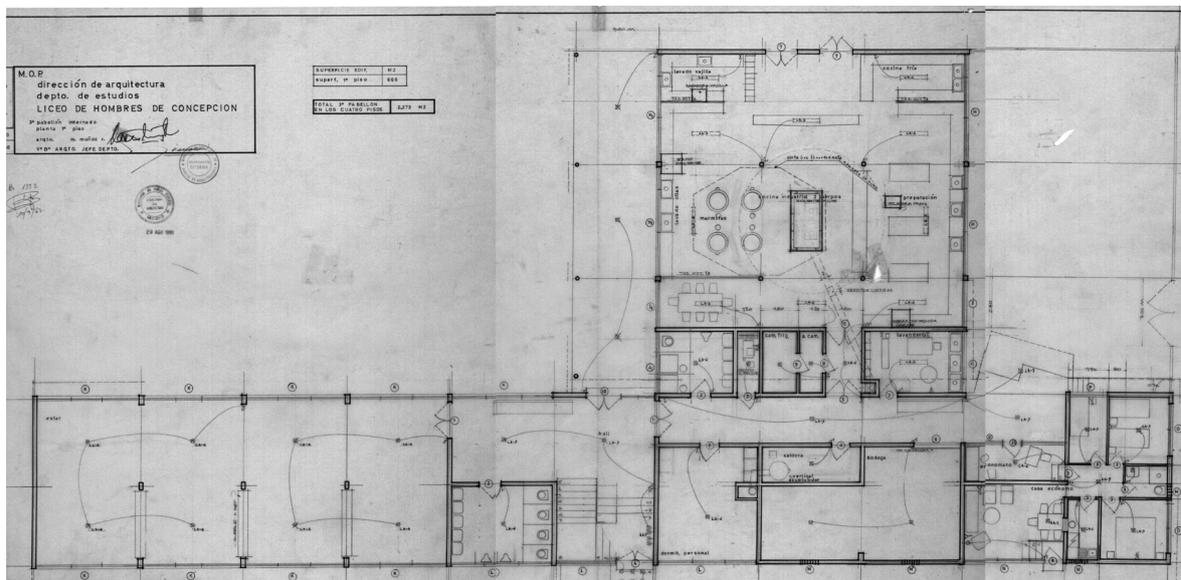
Figura 107. Planta 1er nivel Internado de 1964.  
Fuente: archivo histórico Mop.

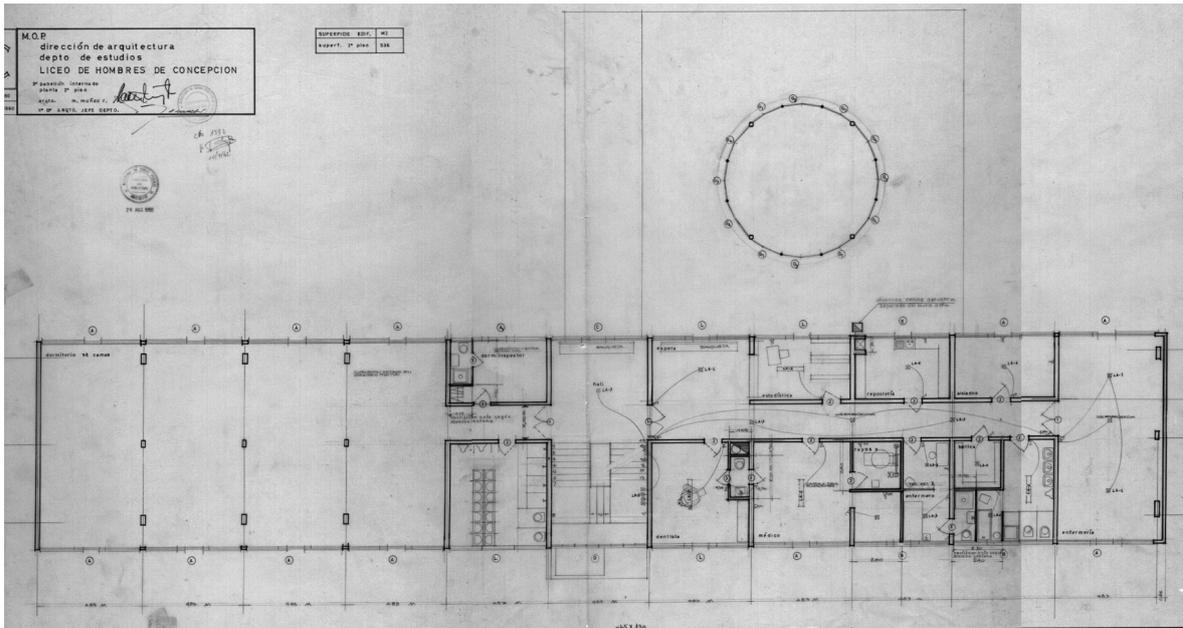
Figura 108. Planta 2do nivel Internado de 1964.  
Fuente: archivo histórico Mop.

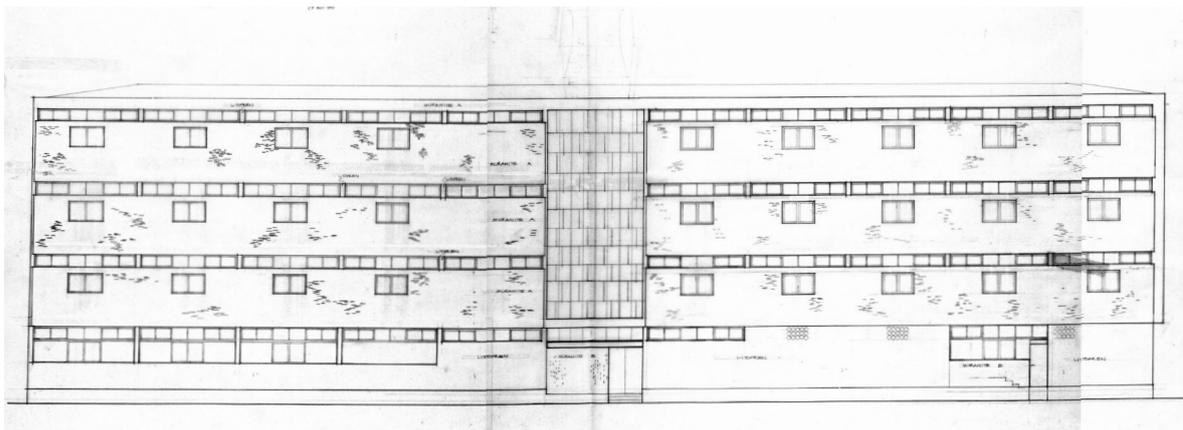
Figura 109. Elevación oriente Internado de 1964.  
Fuente: archivo histórico Mop.

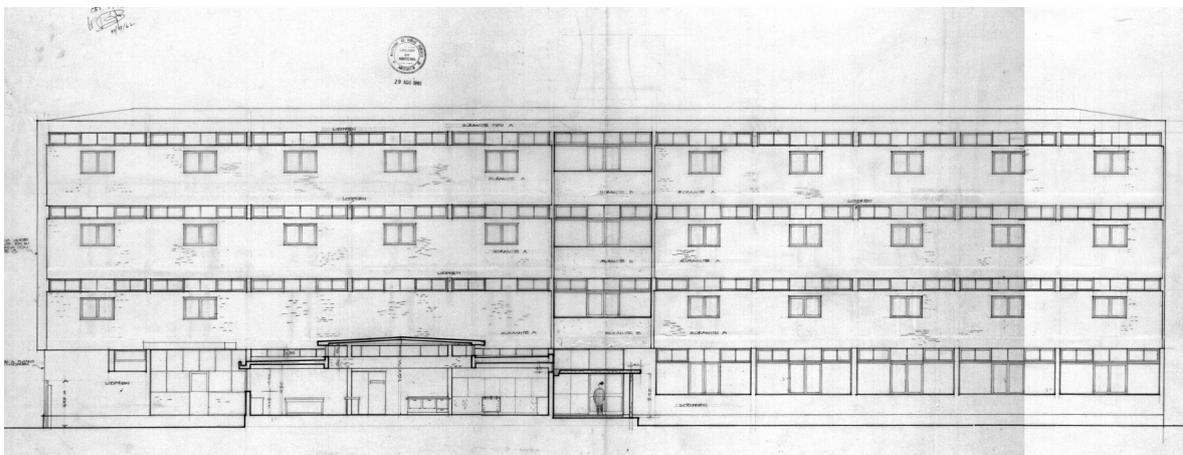
Figura 110. Corte transversal Internado de 1964.  
Fuente: archivo histórico Mop.

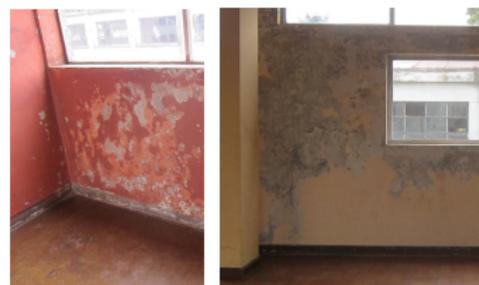
Foto n°1

Lesión	Origen	Causa	Nivel de daño	Nº foto
• Descascaramiento.	Físico	Humedad por filtración	Moderado	Nº1 y nº2
• Fisuras horizontales	Mecánico	Posible daño en la enfierradura	bajo	Nº3
• Desprendimiento de revestimiento	Mecánico	Falta de adherencia y vibraciones	Bajo	Nº4
• Oxidación	Químico	Humedad interior y exterior	Moderado	Nº6
• Suciedad	Físico	Depósito y lavado diferencial	Bajo	Nº5

**Estado de conservación: regular**, esto, considerando niveles bajos y moderados de lesiones. Se observa similar tipo de daños en gran cantidad de elementos, sin importar su orientación, particularmente, respecto a las humedades. Se observan pocas fisuras, particularmente alojadas en vanos de ventanas y unión de planos verticales. En la mayoría de los casos, la falta de mantenimiento se considera como el factor más importante a la hora de generar lesiones en el inmueble.

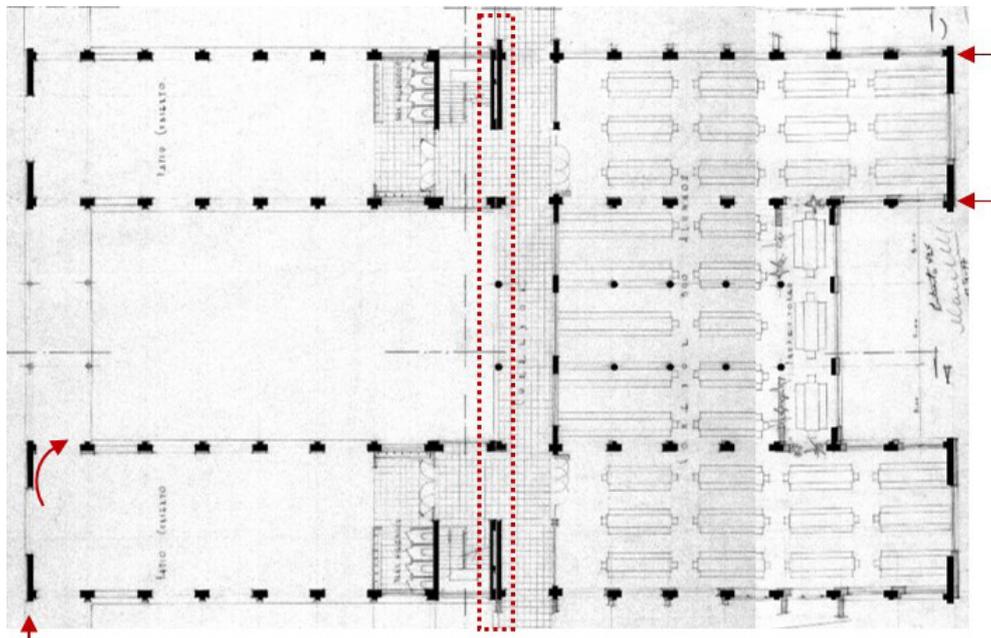
Figura 124. Esquema elevación de estructura. Fuente: Elaboración propia.

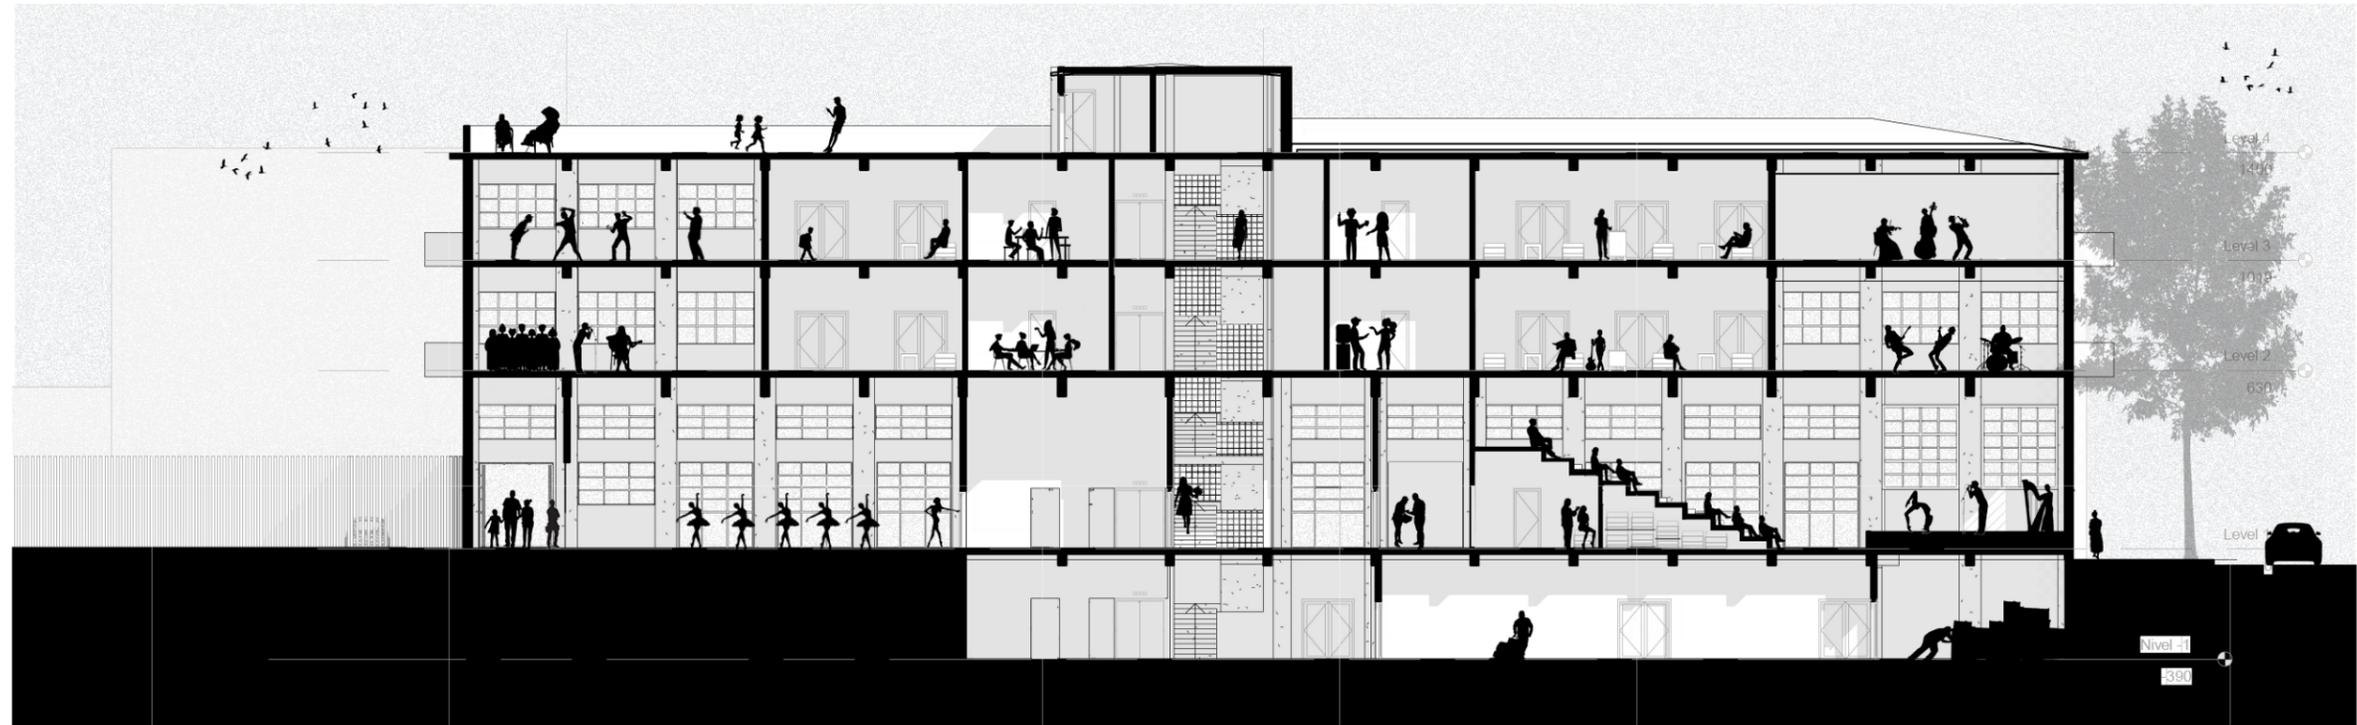
**Corte longitudinal 1-1'** Figura 150. Corte longitudinal. Fuente: Elaboración propia.  
**Esc 1:250**

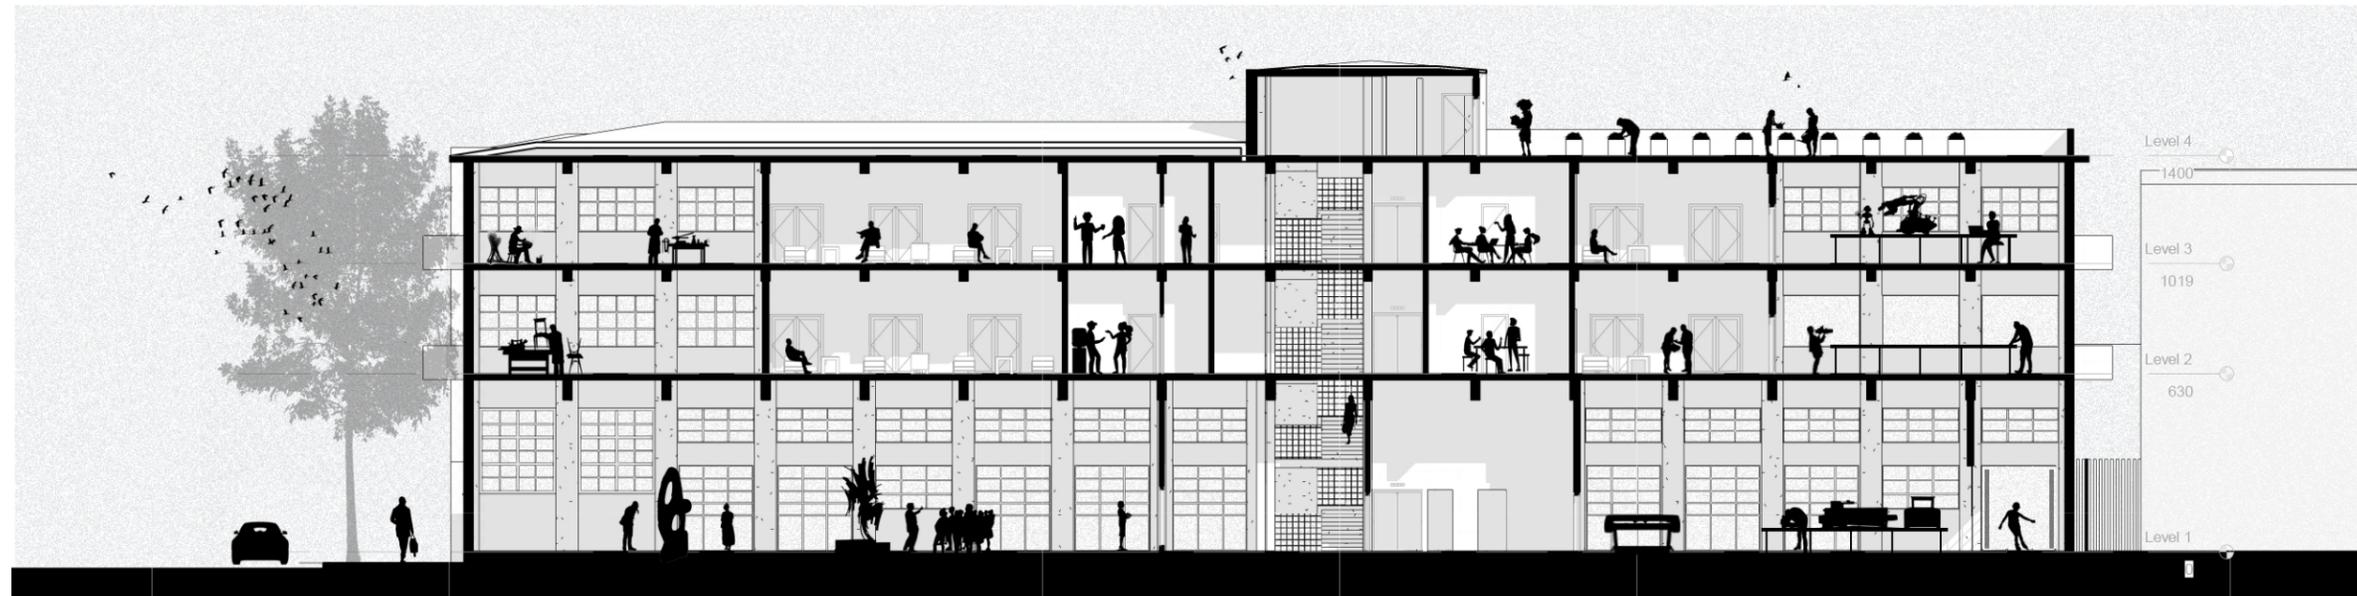
**Corte longitudinal 2-2'** Figura 151. Corte longitudinal. Fuente: Elaboración propia.  
**Esc 1:250**

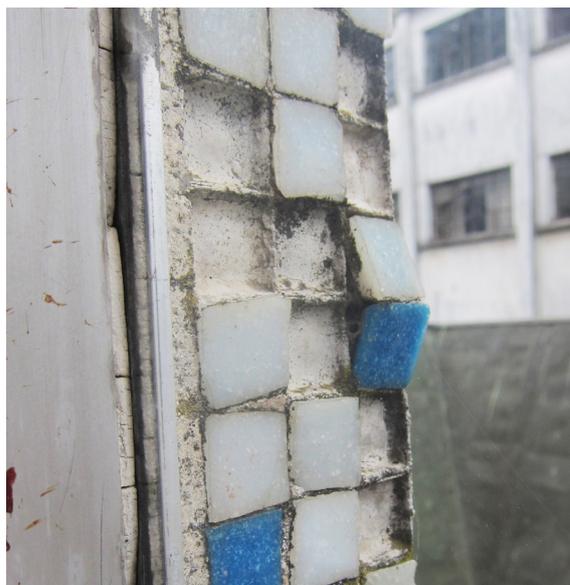
Figura 161. Detalle de ventana con desprendimiento de teselas.  
Fuente:elaboración propia.
