Espacios de Resiliencia:
**Ex instituto Teletón
Coquimbo,**
Recuperando Espacios
en Zonas de Riesgo.

Planteamiento Integral del
Problema de Título

Francisca Fabiola Cortés Espejo
Licenciada en Arquitectura

Proceso 2020 -2021

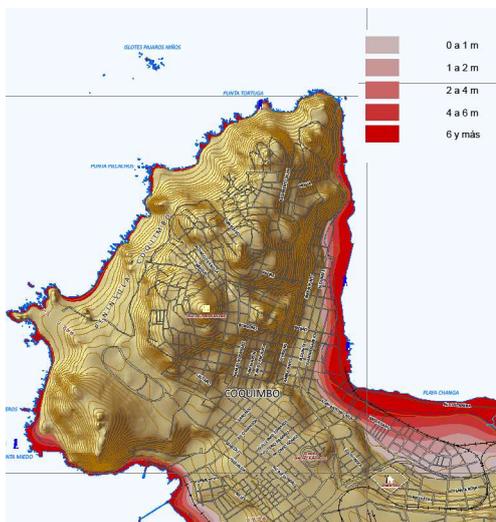
Zonas de Riesgo de inundación por tsunami, SHOA, Base sobre la cual se determinaron las AR2 del PRC.Coquimbo. Fuente: SHOA

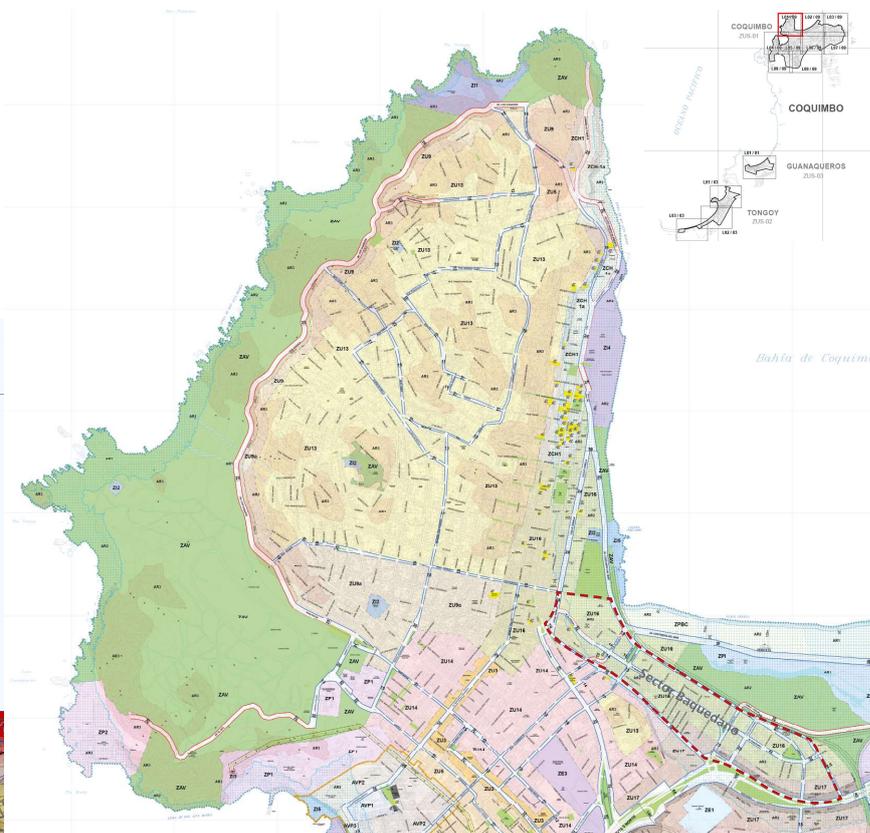
PRC. Coquimbo, Zona Península de Coquimbo
Fuente: Municipalidad de Coquimbo.

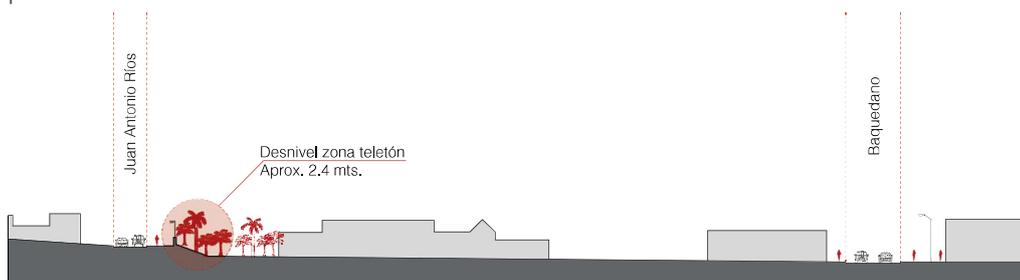
El Barrio Baquedano se encuentra separado por decir de alguna forma, del resto de la ciudad debido a un desnivel que existe con respecto a la calle Juan Antonio Ríos, este desnivel está presente en casi todo el borde del barrio Baquedano y varía en alturas que van desde los 1.5 metros a los 7 metros en algunos tramos. En los extremos del barrio, este desnivel deja de ser tan evidente al pasar de un corte vertical a una leve pendiente.

Corte Referencial Esquemático, Desnivel Barrio Baquedano.
Fuente:Elaboración Propia.

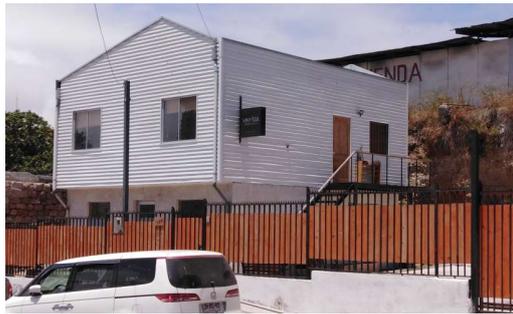
Las viviendas que se han ido reconstruyendo por el barrio con ayuda municipal, siguen las recomendaciones de esta, y se construyen sobre pilares de hormigón armado, dejando el primer piso libre y solo el segundo piso habitable, de esta manera se le da cierta cota de seguridad a las familias.

Edificio de viviendas Los Fundadores, actualmente en construcción.

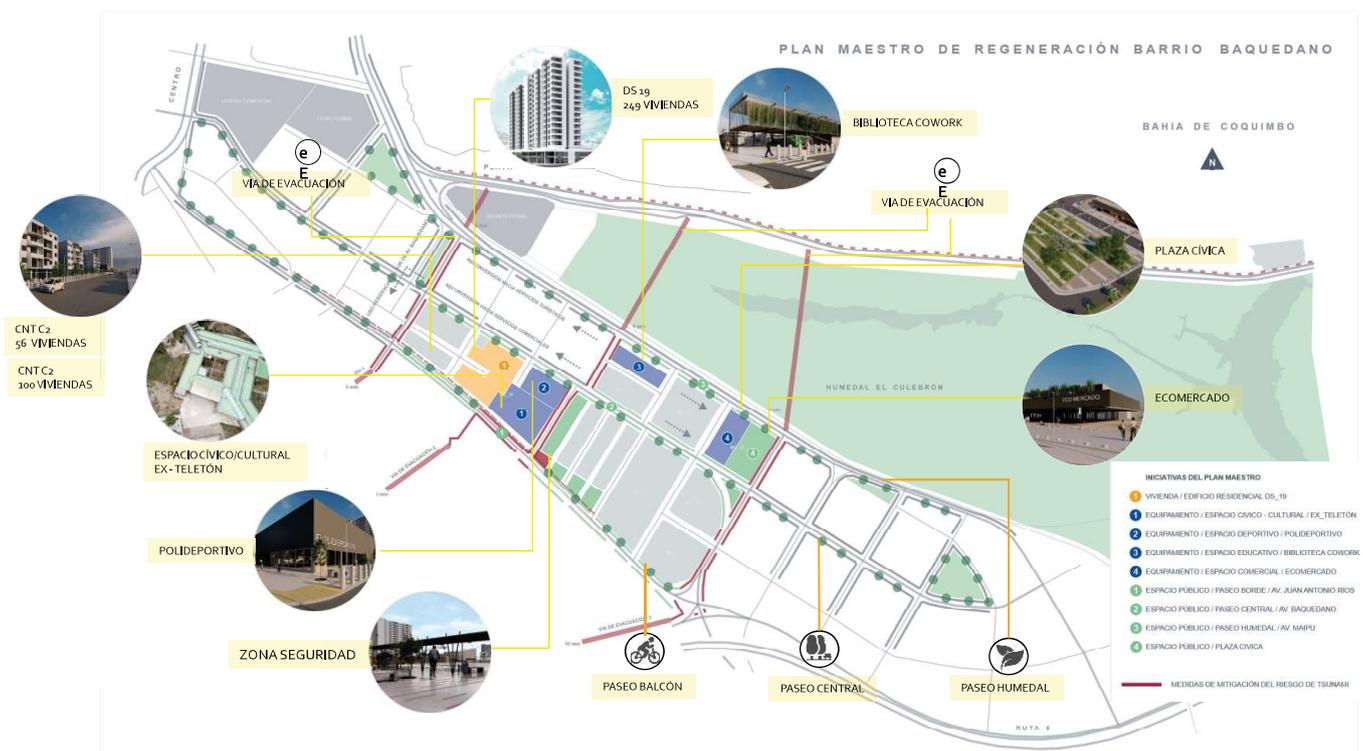
- Centro Comunitario
- Espacio Polideportivo
- Biblioteca – Cowork
- Eco mercado
- Plaza Cívica
- Paseo Balcón
- Paseo Central
- Paseo Humedal
- Vía de evacuación Merino Jarpa
- Vía de evacuación Libertad – Mondaca
- Vía de evacuación Domeyko

Plan Maestro Barrio Baquedano.
Fuente: Secplan, Municipalidad de Coquimbo.

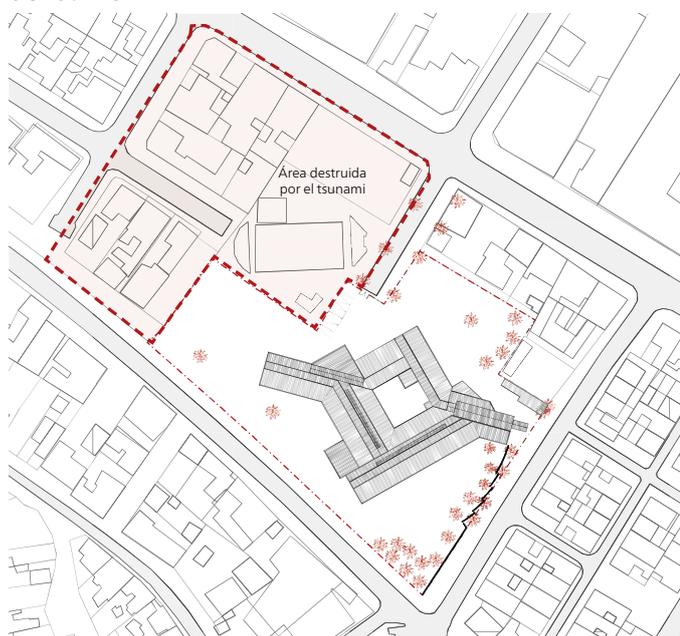
Planta Antes del tsunami
Fuente: Elaboración Propia,
Plano Base: Municipalidad de Coquimno

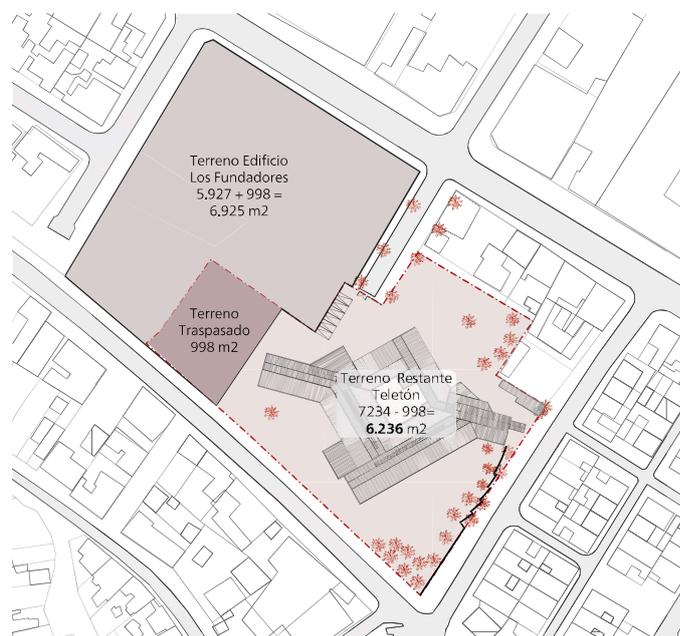
Después del tsunami, los edificios aledaños al ex teletón sufrieron muchos daños y al igual que el teletón quedaron abandonados, posteriormente la Inmobiliaria Pacal, compró estos terrenos y también parte de los terrenos de que correspondían al ex teletón, para la construcción de un edificio residencial DS19, con uso comercial en sus primeros pisos, que nombraron Los Fundadores. Esto claramente, significó que una disminución en el terreno libre del ex teletón, además de que con la construcción de este edificio gran altura, contiguo al ex teletón, y sumado a la altura predominante del barrio, genera un gran contraste, que lo convertirá en un edificio predominante dentro del barrio.

Planta Después del tsunami
Fuente: Elaboración Propia,
Plano Base: Municipalidad de Coquimno

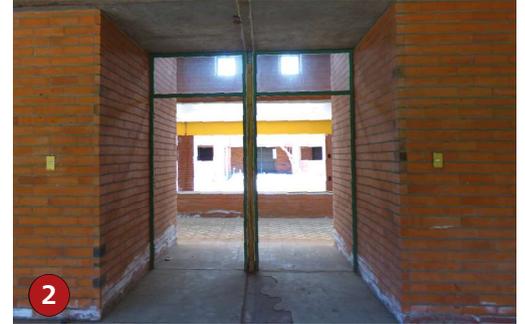
2 Lo único que quedó de las puertas fueron sus marcos.

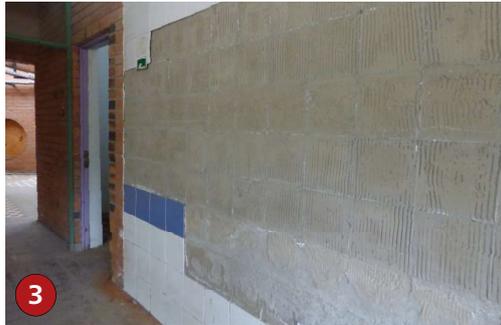
Diferentes tipos de daños en los revestimientos, en general, la estructura al ser de hormigón armado resistió de buena manera el tsunami, sin embargo, el inmueble sí sufrió daños superficiales en sus revestimientos, en varios sectores, se puede observar cómo se desprendieron cerámicos, el revestimiento tipo ladrillo, las pinturas, etc.

3 Revestimiento de cerámica que se dañó durante el tsunami en el tanque terapéutico.

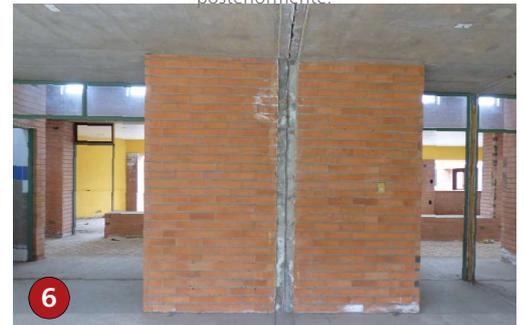
6 Una de las mayores grietas que se pueden ver, sin embargo, corresponde a una junta de dilatación que pasa por el muro, por lo que no supone un daño estructural severo.

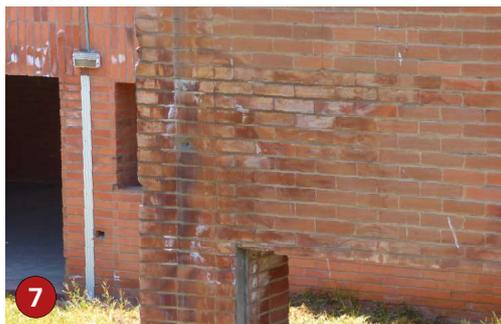
Uno de los vestigios más presentes del tsunami, son las marcas de agua que recorren todo el edificio, algunas se presentan como simples manchas a lo largo de los muros, el piso, etc. y en otras estas manchas de agua tienen partes blancas debido a la salinidad del agua y el paso del tiempo.

7 Marcas de agua en muro exterior.

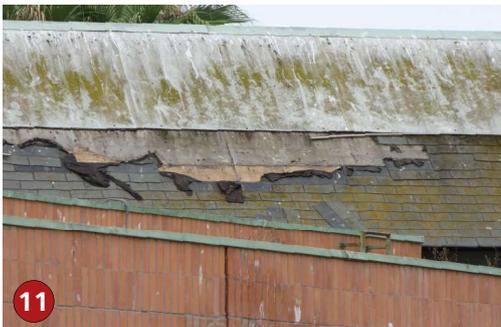
11

Coquimbo, tiene un clima sin tantas lluvias, pero con mucha humedad, que permite la proliferación de vegetaciones invasivas, en las fotos vemos como hoy en día existe vegetación entrando al edificio, y dentro de las bajadas de agua de la cubierta.

Daños en el revestimiento de teja asfáltica de la cubierta, y musgo en las planchas de traslucidas.

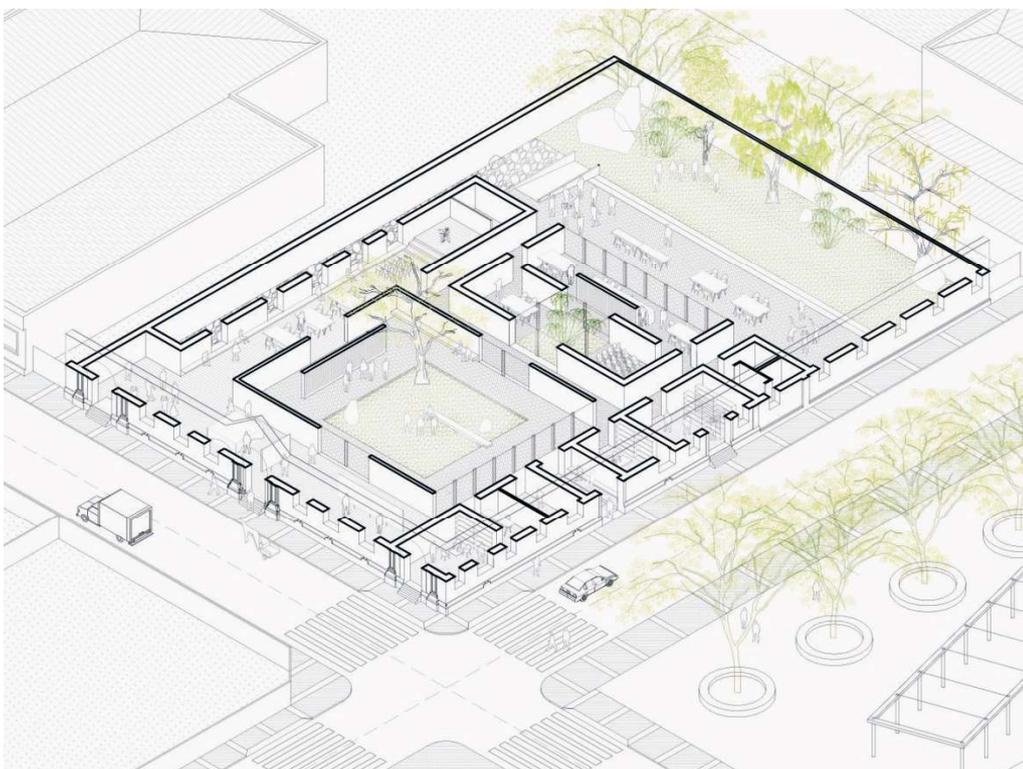
Planta en axonométrica, en la que se puede apreciar lo distintos recintos y su espacialidad, espacios abiertos o más cerrados, con mayor o menor flexibilidad.

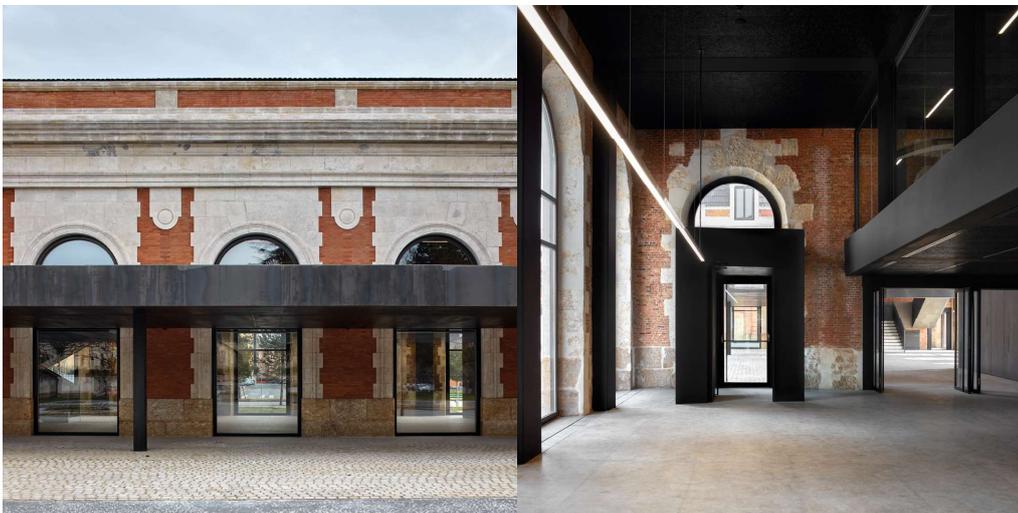
Uso de plataformas en el exterior y el interior, también se puede observar el aprovechamiento de la doble altura al interior del edificio
