UNIVERSIDAD DE CHILE  
Facultad de Arquitectura y Urbanismo  
Escuela de Pregrado  
Carrera de Geografía

GEOMORFOLOGÍA Y TENDENCIA EVOLUTIVA DEL RÍO TINGUIRIRICA ASOCIADA A  
LA DINÁMICA DE USO DE SUELO EN LA COMUNA DE NANCAGUA, REGIÓN DE  
O'HIGGINS, ENTRE LOS AÑOS 2006-2022.

Memoria para optar al título de Geógrafa

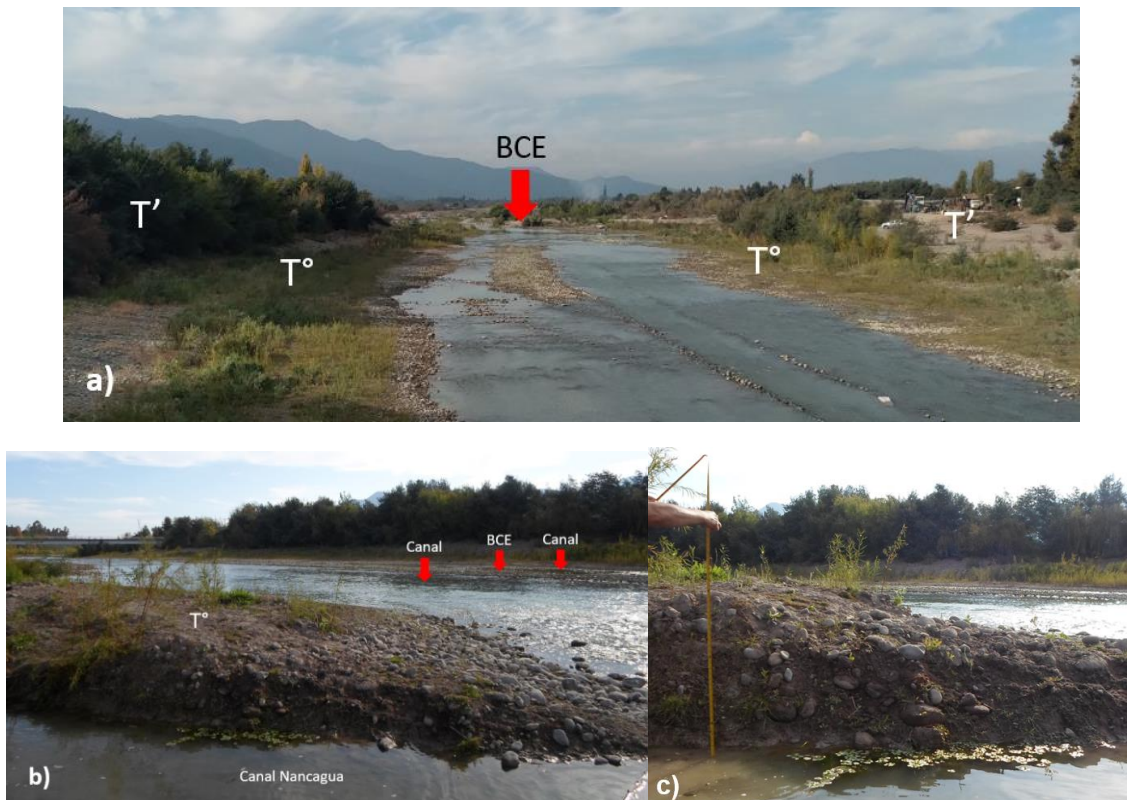
Figura 14: Banco central esporádico y canal Nancagua aguas arriba del puente La Gloria.

a) Vista frontal banco central esporádico (BCE) y desviación del curso del río por el canal Nancagua. b) Vista desde arriba del banco central esporádico.

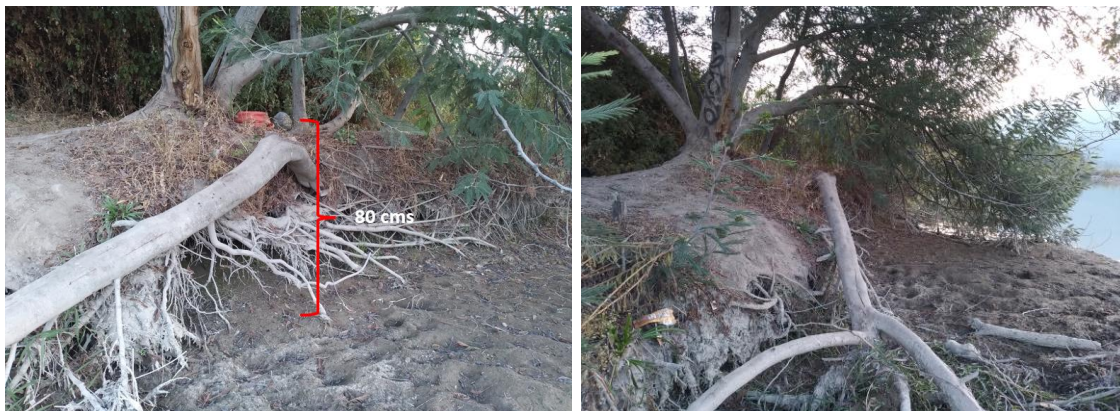
Figura 16: Escarpe de T'.

La altura de la T' es de aproximadamente 1 metro. En el sector del puente La Gloria no fue posible medirla con exactitud debido a la presencia de este talud, sin embargo, aguas abajo, a la altura de Nancagua urbano, se midió la T' con una altitud de 80 centímetros sobre la T° (ver Figura 16). Esta muestra una socavación en la parte baja, dejando las raíces expuestas y flotantes, que dan cuenta de la condición latente de trabajo geomorfológico producto de crecidas (Díez-Herrero *et al.*, 2008).

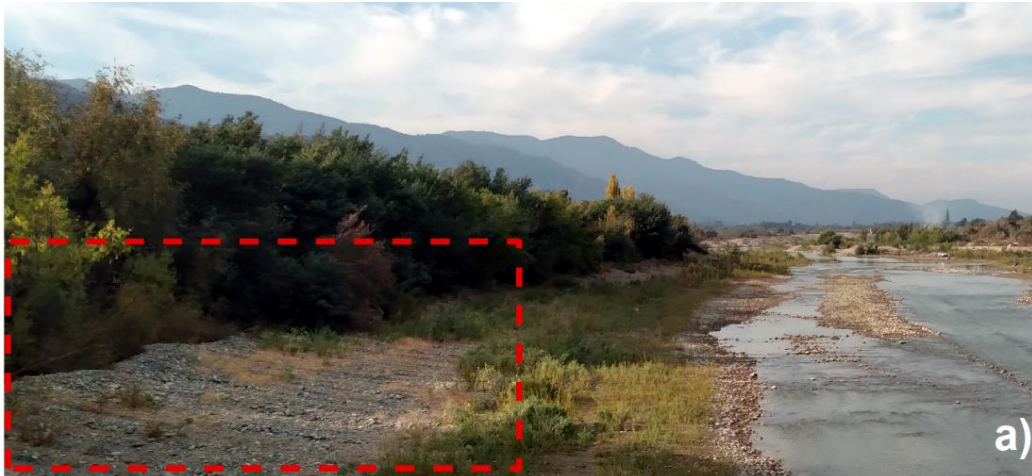
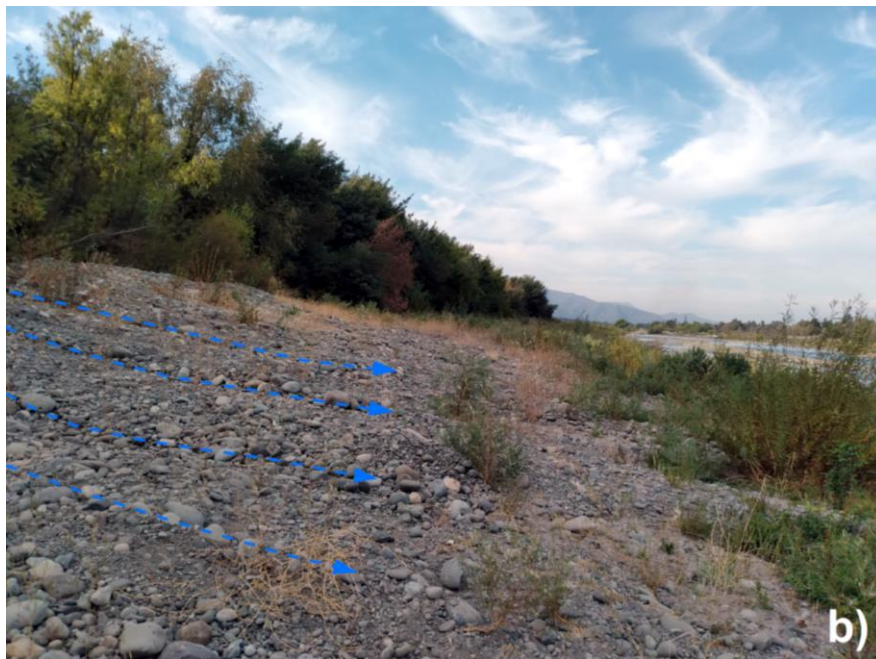
Figura 18: Trabajos realizados al interior del lecho.

a) Vista desde el puente La Gloria. b) Vista a nivel del suelo.

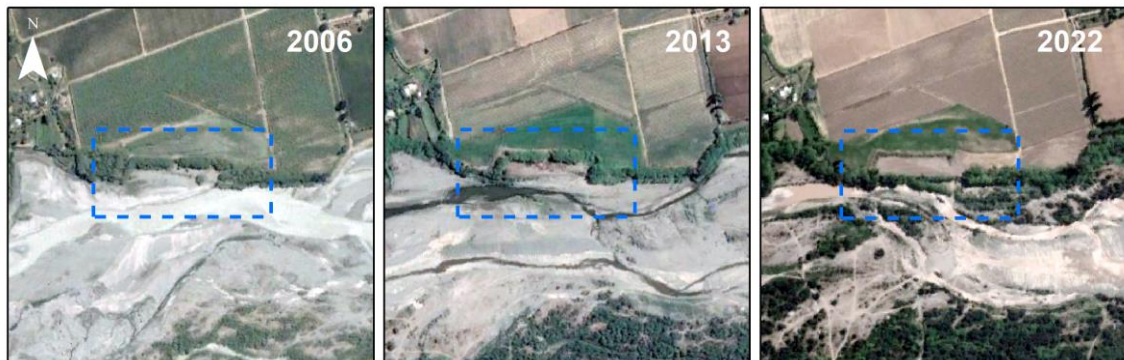
Figura 43: Avance del uso de suelo agrícola sobre la T1 entre los años 2006 y 2022, sector medio.

Por su parte, aguas abajo cabe destacar una pequeña variación de la T1, la cual en el año 2006 se encuentra erosionada (Figura 43), sin embargo, en el 2013 se observa una estabilización de esta zona, la cual fue ocupada por terrenos agrícolas, como muestra la tercera imagen del 2022 de la Figura 43.
