Universidad de Chile  
Facultad de Arquitectura y Urbanismo  
Escuela de Pregrado  
Carrera de Geografía

# "PROPUESTA DE CLASIFICACIÓN DE ANEGAMIENTOS URBANOS PARA LA GESTIÓN DEL RIESGO EN LA CIUDAD DE QUELLÓN"

Memoria para optar al título profesional de Geógrafo

**SANTIAGO – CHILE  
2023**

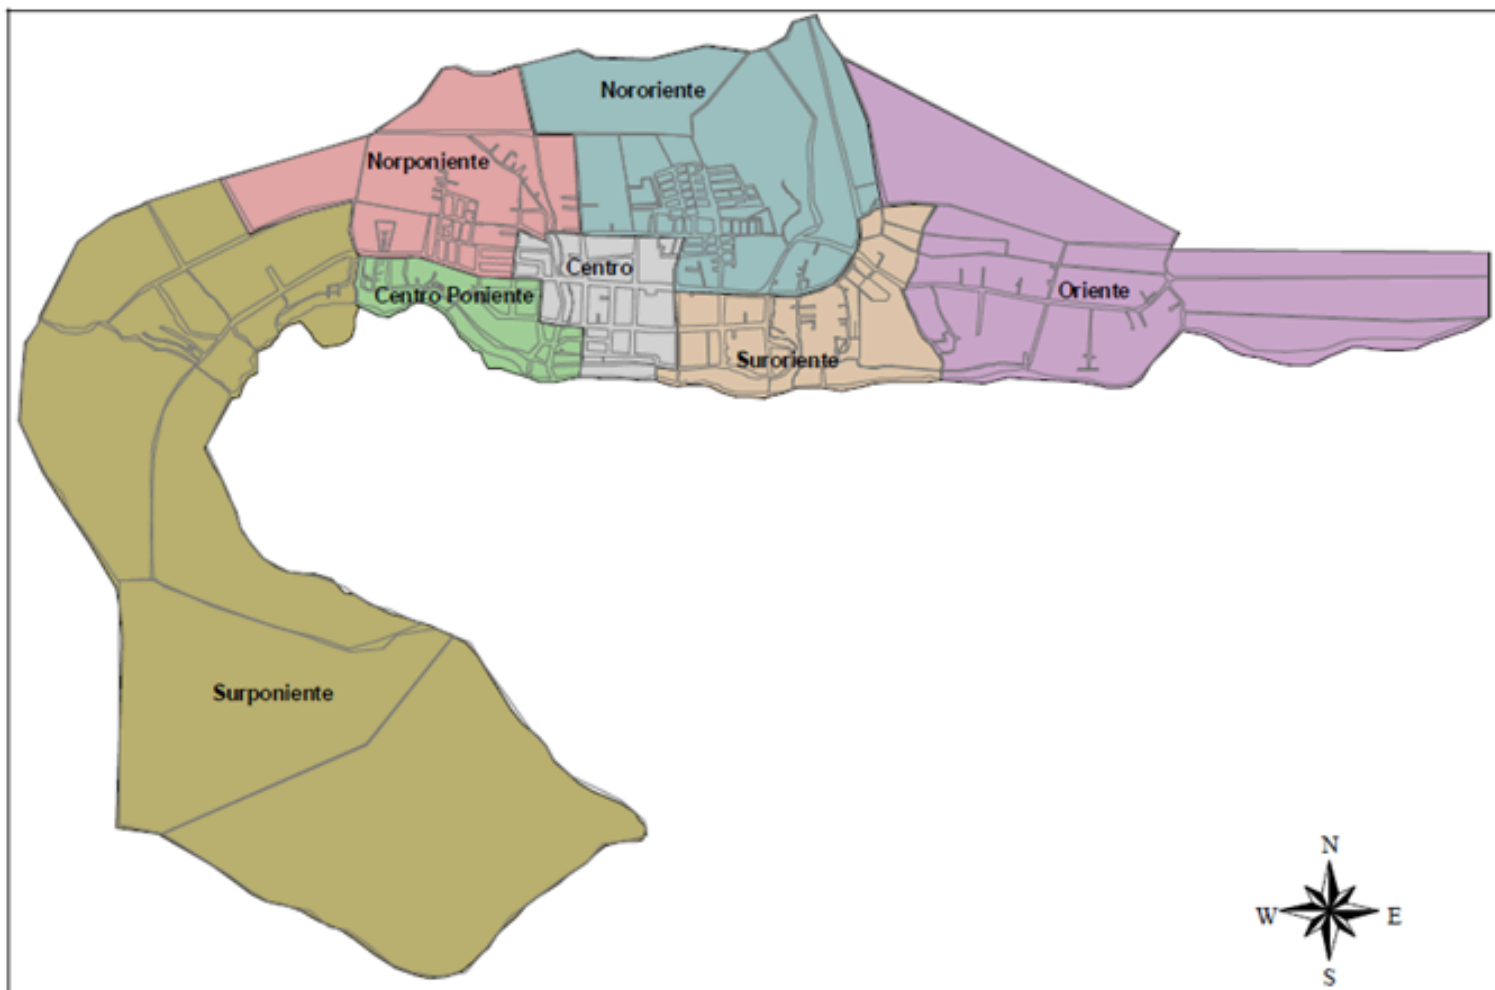
Figura 1.1 Macrozonas de la Ciudad de Quellón

La zona urbana constituye el principal centro de la comuna, donde se alberga la mayor cantidad de equipamiento e infraestructura, contando con una población de 17.552 personas, de las cuales 8.668 son hombres y 8.849 mujeres (CENSO, 2017). Esta misma y para términos de la investigación, presenta la distribución espacial de la **Figura 1.1** planteada por Trasa Ingeniería Limitada (2010), encargada de realizar el estudio para el SECTRA de Quellón, esto con el fin de facilitar la ubicación en el espacio.

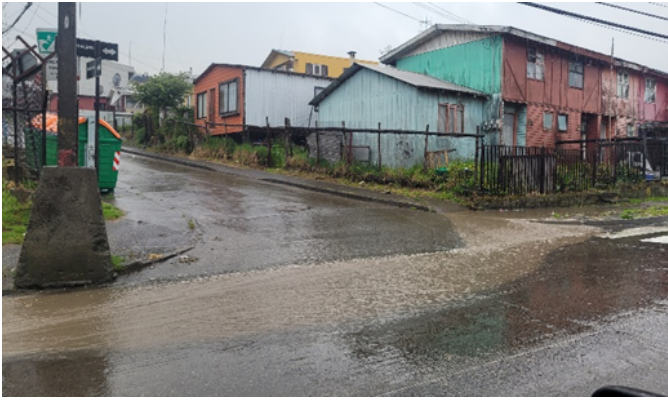
| Ubicación | Fotografía |
|--|--|
| <p>Intersección Calle Juan Ladrilleros, con Manuel Baquedano</p> | |

| Punto de anegamiento | Ubicación | Fuente | Problemas Detectados |
|---|---|--|---|
| 1 | Intersección Calle Juan Ladrilleros, con Manuel Baquedano | Salida a Terreno (Informe de días Lluvia)<br><br>Fecha: 10/11/2022 | La intersección señalada presenta un punto de acumulación de aguas lluvia importante. Existe un sumidero en buen estado a 60m distancia dirección Este a Oeste. Calle M. Baquedano tiene un desarrollo de 180m de longitud, con considerable pendiente que intersecta en el punto señalado.<br><br>Acumulación de aguas lluvias: 15m largo, 1,5m de ancho, 0,07 m alto. |

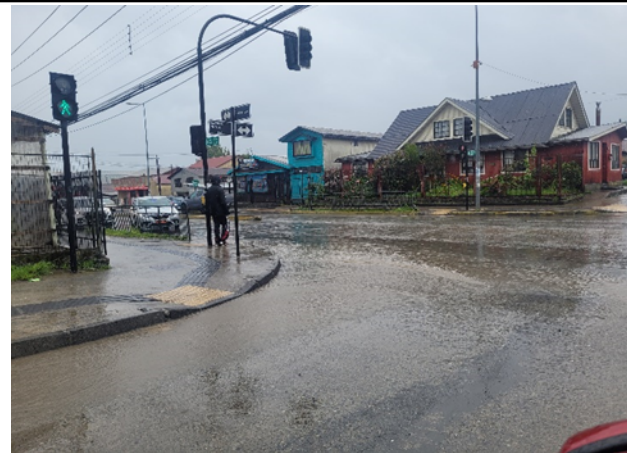
| Punto de anegamiento | Ubicación | Fuente | Problemas Detectados |
|---|---|--|--|
| 5 | Galvarino Riveros con Juan Ladrilleros | Salida a Terreno (Informe de días Lluvia)<br><br>Fecha: 5/12/2022 | En la intersección señalada converge toda el agua lluvia que desciende por calle Galvarino Riveros, en un recorrido sin sumideros, y alimentándose además por calles y pasajes aledaños que descargan en calle Galvarino Riveros. Este recorrido termina en el sumidero ubicado en la esquina con calle Ladrilleros, provocando un estancamiento de aguas con un radio de 4m aprox, cubriendo media calzada, dificultando la circulación peatonal, sobre todo en adultos mayores<br><br>Acumulación de aguas lluvias: 3m de ancho, 0,12 m alto |
