CANOAS MONÓXILAS EN EL CENTRO-SUR DE CHILE

NAVEGANDO SOBRE LOS ÁRBOLES

Memoria para optar al título profesional de arqueólogo

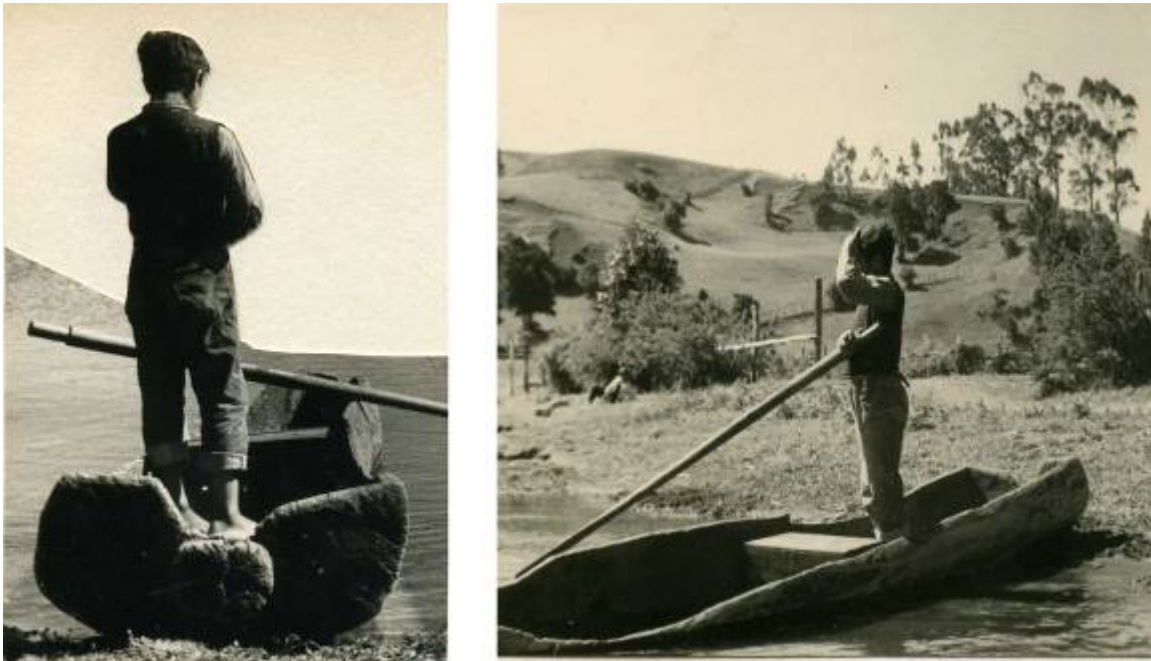
Figuras 1 y 2. Fotografías de wampos tomada por el padre Walter Heckermeier en una de sus primeras misiones en la costa de la Araucanía durante la primera mitad del siglo XX.

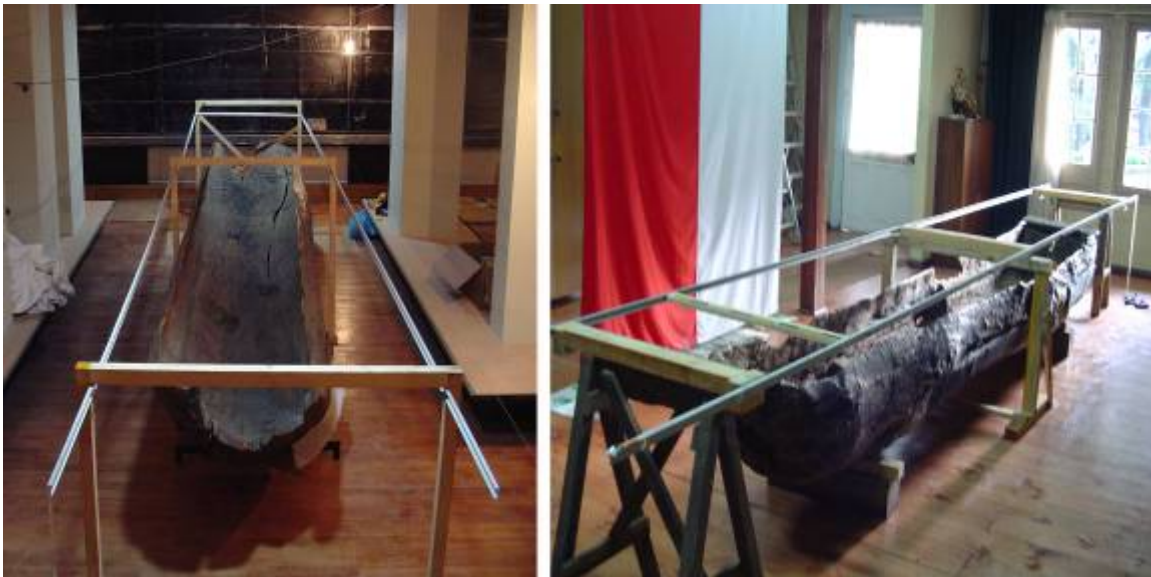
Figura 1. Sistema de levantamiento de canoas. 1.1 Canoa Colico_01 con el sistema de levantamiento montado. 1.2 Canoa Maule_01 con el sistema de levantamiento montado.

se optó por utilizar perfiles de aluminio de 1,20 m de largo, los que fueron unidos entre sí por placas metálicas fijadas por tornillos. Se construyeron dos ejes paralelos con estos perfiles, los que constituyeron el eje X. El eje Y en tanto se constituyó a partir de un travesaño de madera que se acomodó entre los perfiles de los ejes X en forma perpendicular a ellos. Se fijaron cintas métricas en cada uno de estos ejes, y para lograr la mayor precisión posible se utilizó una plomada para obtener la posición en el plano de los puntos registrados. A partir de la experiencia se llegó a establecer que una distancia adecuada para tomar las medidas de los diversos puntos es de 20 cm entre un punto y el siguiente en el caso del levantamiento de planta. Para el levantamiento de elevación se estimó como adecuada una distancia de 50 cm entre una medida y la siguiente. Es importante consignar las dificultades que se produjeron en algunos casos, especialmente en los lugares pequeños donde fue difícil armar el sistema. Para soportar el sistema se utilizaron caballetes de madera en ambos extremos, además de otro más en el centro.

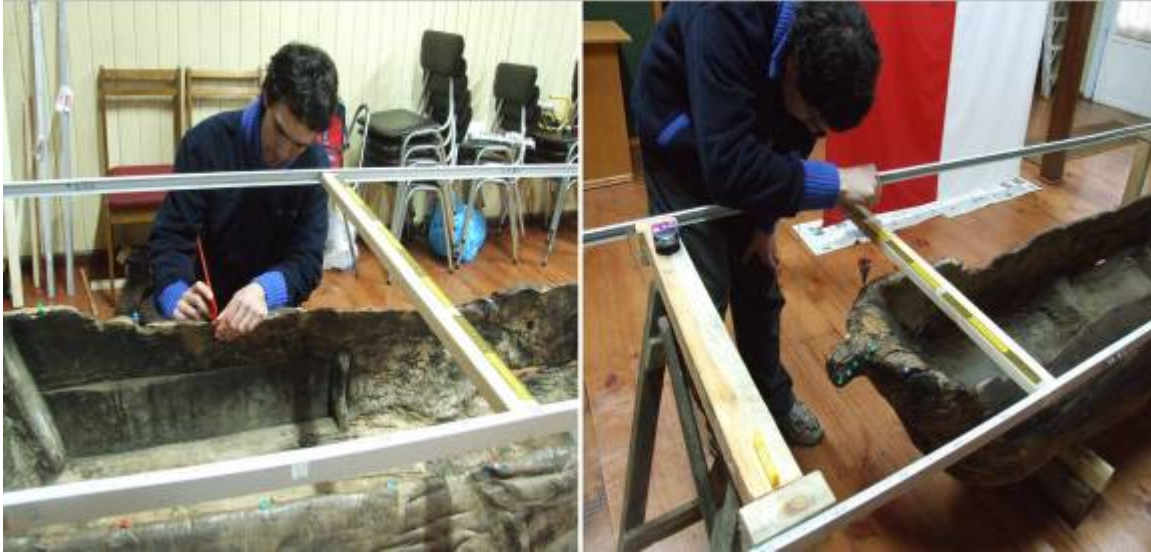
Figura 2. Tareas de levantamiento de la canoa Maule_01. 1.1 Disposición de los puntos a medir. 1.2 Mediciones realizadas con una plomada.

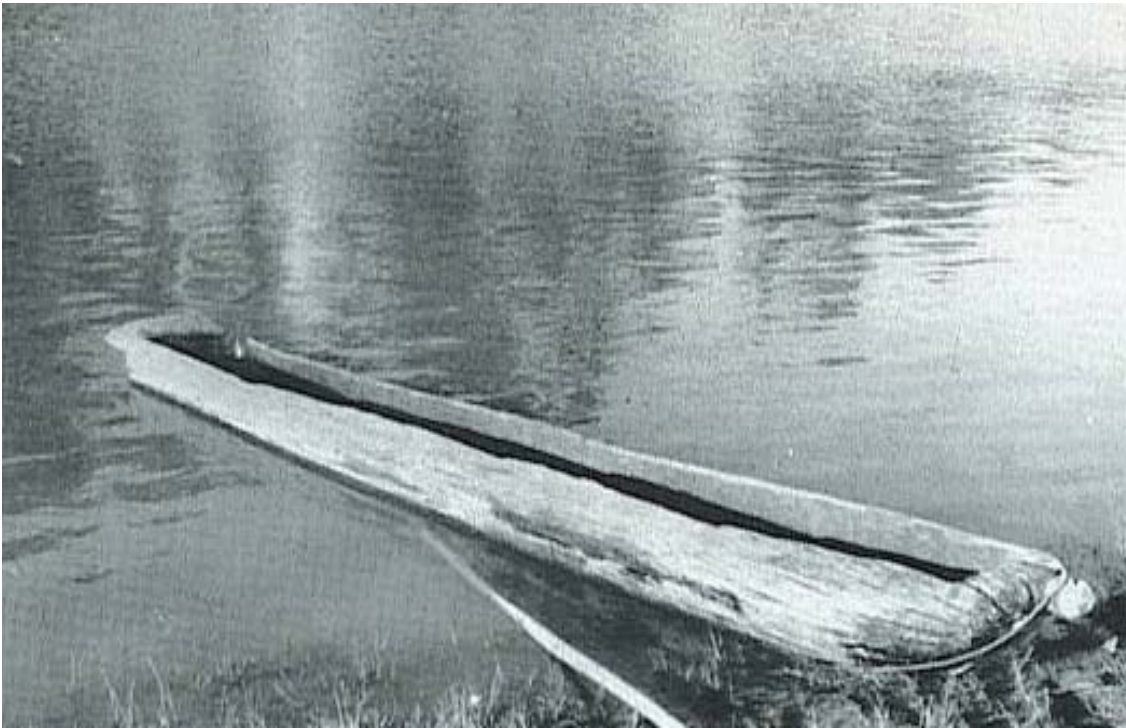
Figura 1. Canoa Monóxila fotografiada por Edwards (1965) en laguna de Vichuquén, y que es muy similar a la embarcación que se encuentra en el museo del Parque Pedro del Río Zañartu en Hualpén y que hemos designado como Canoa Maule_01.

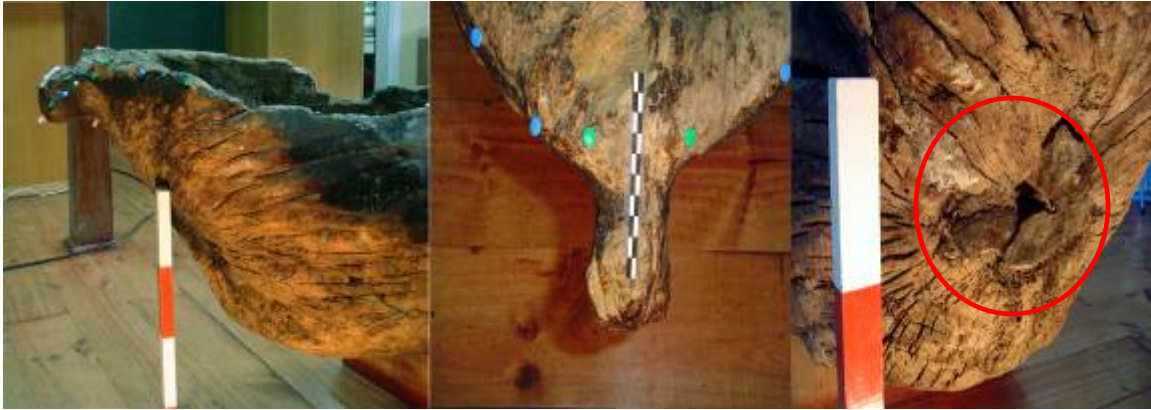
1.- Vista de la proa desde babor.

3.- Rotura de proa con tacos parchándola.

En la parte más alta de la proa presenta una especie de espolón o apéndice, que posiblemente habría servido para tareas de amarre de la embarcación. Las medidas de este apéndice son de 6,42 cm en su ancho máximo, y una altura de 7,08 cm y un largo de 8 cm aproximadamente. La proa presenta en el centro unas especies de tacos de madera (palos) quemados, con algunos clavos que los estarían fijando. En total serían 4 tacos que se encuentran parchando un agujero o posible rotura que se habría producido en el centro del tronco posiblemente en el proceso de manufactura o de uso de la embarcación. Se produce una figura radial desde este agujero hacia los lados en forma circular. Se encuentra bastante erosionada y no presenta huellas de exposición al fuego. Entre los tacos se encuentra fibra vegetal a modo de estopa para sellar la rotura (calafateo), la que se encuentra trenzada en forma de sogá, y en algunas zonas carbonizadas. Se tomaron muestras de esta fibra para su posterior análisis el que entregó resultados negativos en su identificación. Dos de los tacos presentan clavos, un clavo cada uno. No se aprecia si son modernos o antiguos. Este agujero en la proa parece haberse producido porque sería un nudo del árbol.

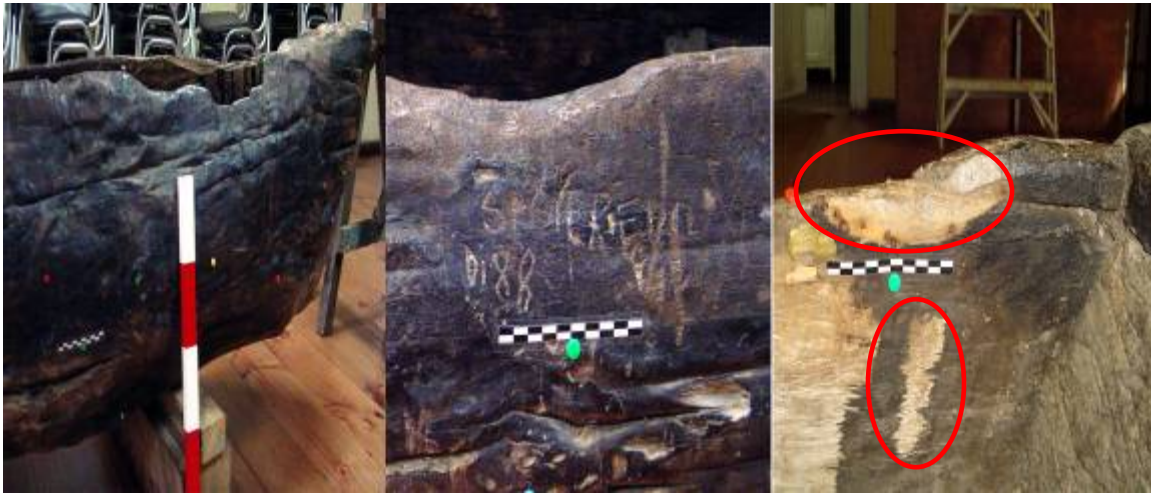
1.- Vista de la banda de estribor hacia proa. Se aprecia lo carbonizado de esta.

2.- Detalle de graffiti sobre la superficie. Se distingue la palabra SIGFREDO DI 88.

Al igual que la banda de estribor, se encuentra más quemada desde la proa hasta la mitad. Esta banda se encuentra mucho más dañada. Presenta más agujeros, además de 2 tablas que se encuentran clavadas para reparar roturas. La más cercana a proa se denominó tabla 1 y la que llega hasta popa se designó tabla 2. Son tablas cortadas con herramientas metálicas por su regularidad, y fijadas con clavos modernos. La tabla 1 sería de pino oregon por sus vetas y según los análisis realizados. Ambas están bastante quemadas, proceso que no se habría llevado a cabo junto con la canoa sino que previamente a ser dispuestas en ella, ya que los bordes que se yuxtaponen no se encuentran quemados. Estas tablas habrían sido sometidas al contacto con el fuego para otorgarles la curvatura de la canoa y así mantuvieran la forma general de la embarcación. Las medidas de las tablas son 122,2 x 15 cm la más cercana a proa y que sería de pino oregon, y de 91 x 17 cm la más cercana a popa. En algunas zonas la banda presenta defoliación por carbonización.

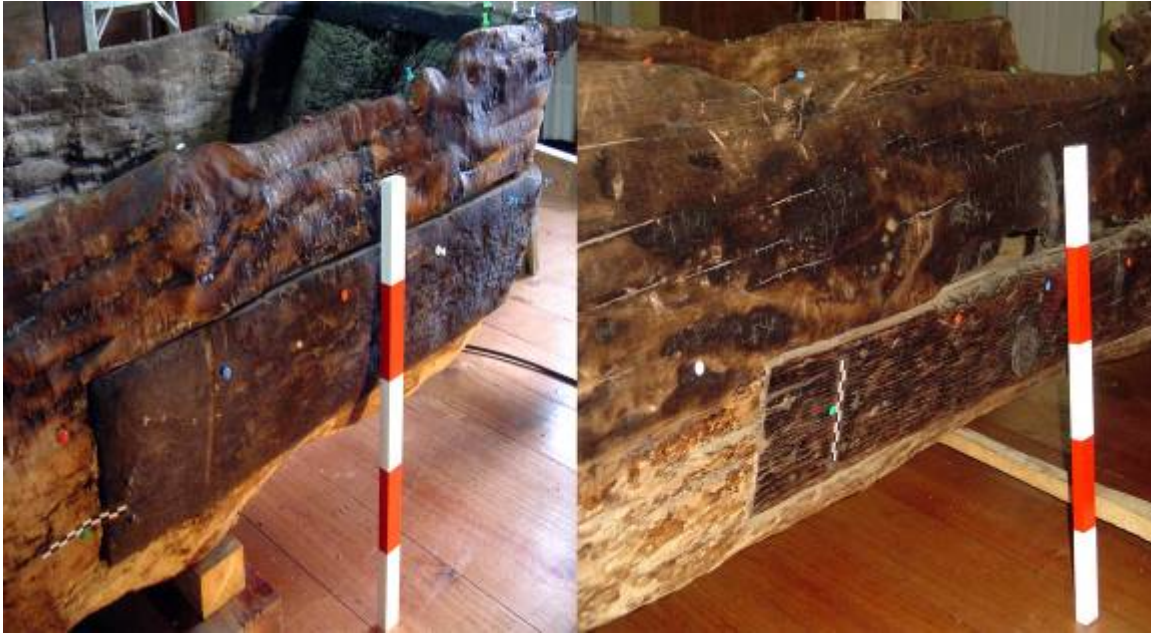
1.-Vista de la banda de babor cercana a popa. Se aprecia la tabla n° 2, la que se encuentra bastante carbonizada.

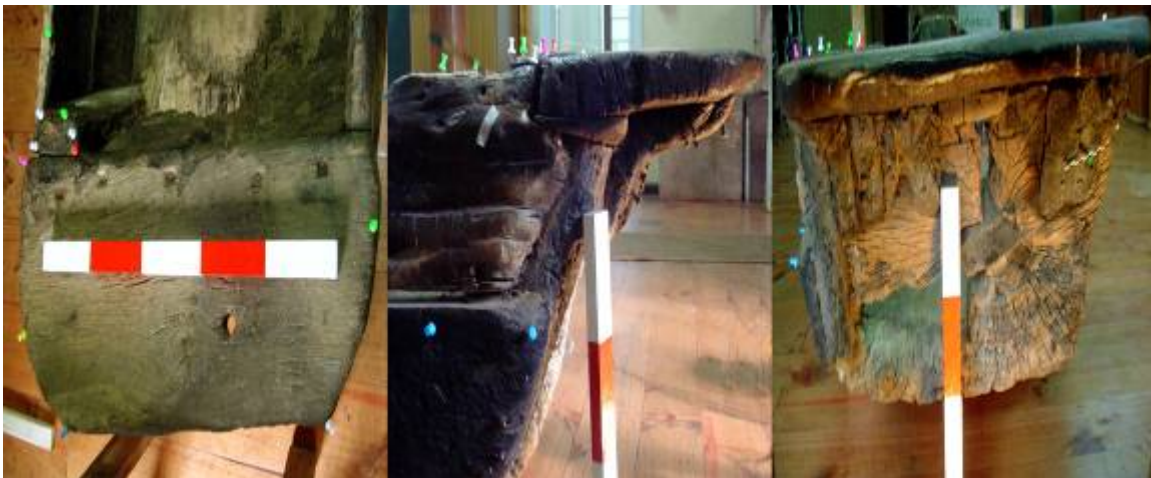
1.- Vista de planta de la popa en que se aprecia el asiento.

3.- Vista trasera de la popa en que se aprecia los agujeros.

Es bastante recta, con una inclinación de unos 70°. Al parecer también sería un nudo del árbol, al igual que la proa, ya que posee un agujero en el centro. Al igual que la proa, también tiene un taco de madera de 11,56 x 4,88 cm, tapando el agujero del centro del nudo. Este taco es de forma rectangular y está quemado. Un poco más abajo del taco presenta otro agujero más pequeño que ha sido sellado con estopa de fibra vegetal trenzada, de la cual se tomaron muestras para su análisis, el que entregó resultados negativos en su identificación. Además presenta una gran rotura en la parte baja. En su parte superior presenta un tablón clavado con clavos metálicos de cabeza cuadrada. Este habría servido de asiento o apoyo para los ocupantes de la canoa. Bajo él se encuentran unos refuerzos de madera para soportarlo, los que se encuentran fijados con clavos antiguos, por el grosor que presentan. Estos refuerzos están quemados para darles su forma curva. La superficie de la popa no presenta huellas de exposición al fuego ni de carbonización. Hacia la parte central de la popa, y sobre el taco, se aprecia una abertura o canal de 13,73x 3,97 cm, que pareciera ser de factura intencional y que podría haber

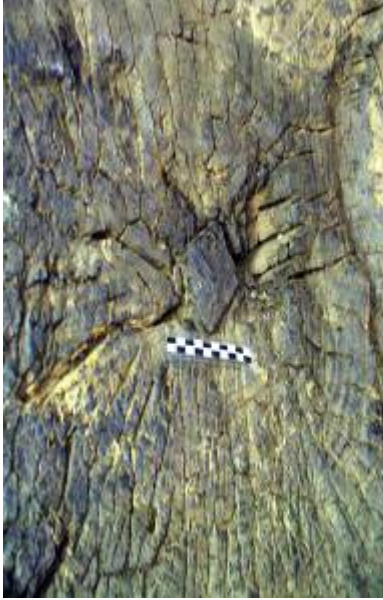
1.- Madero que se aprecia desde el interior en la zona de la proa y que es parte de la reparación exterior de proa.

En la proa se aprecia el taco que sella el agujero o rotura como si fuera un solo madero cuadrado (recordemos que desde el exterior se observan 4 tacos). La proa tiene una inclinación de unos 45° aproximadamente.

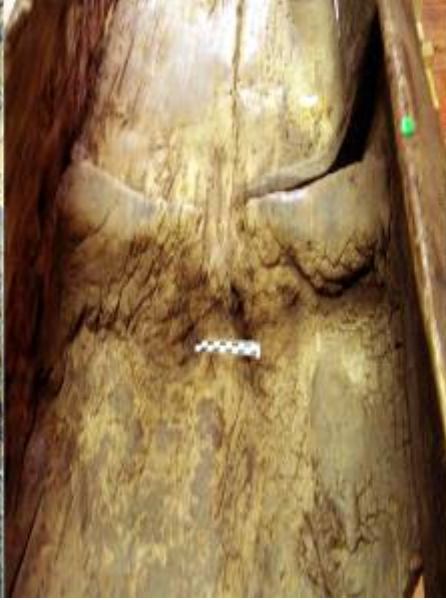
2.- Refuerzos interiores labrados en el mismo tronco y que serían similares a los registrados por Carabias et. al 2007 a.

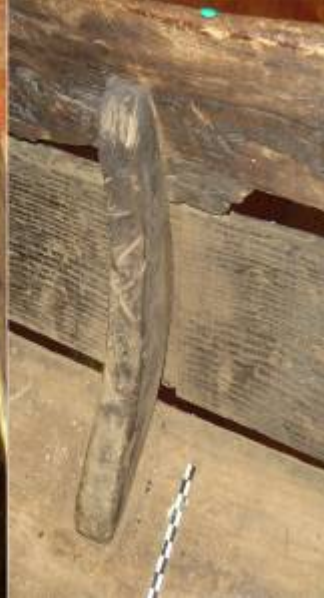
3.- Detalle de la segunda cuaderna de babor. Se aprecia como esta fijada sobre la tabla 1.

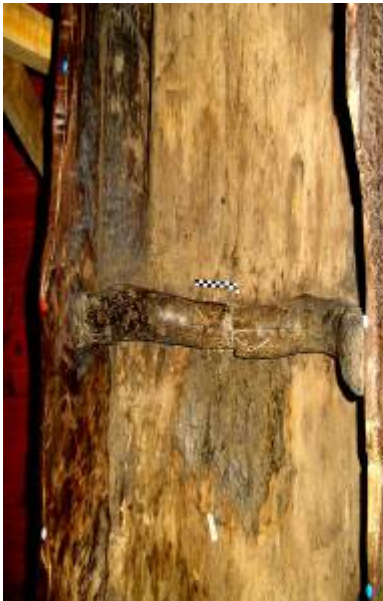
4.- Detalle de la tercera cuaderna la cual es doble, es decir se encuentra sobre las dos bandas.

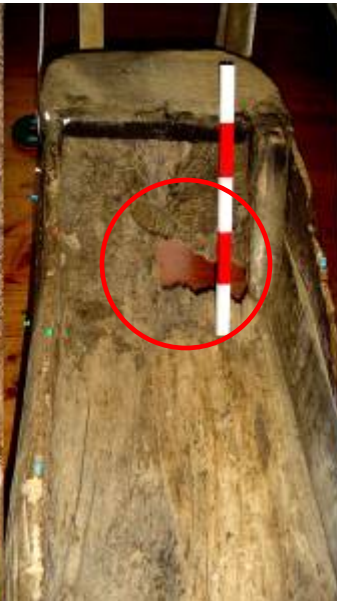
5.- Vista de la popa desde el interior. Se observa las roturas sobre ella y sus reparaciones.

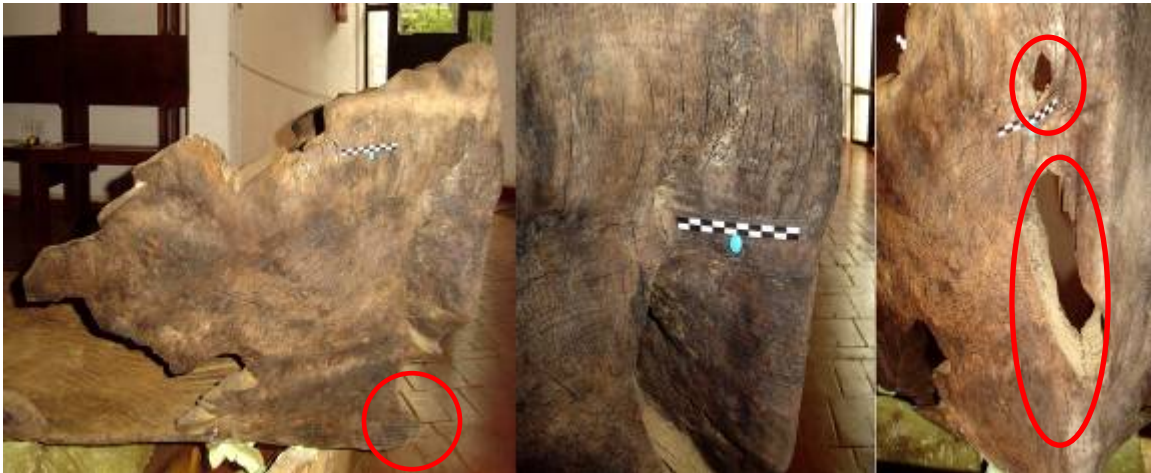
1.- Vista de estribor de la proa. Se aprecia lo que queda de ella y el agujero incompleto en la parte baja.

3.- Vista delantera de la proa. Se observan las dos roturas.

Presenta múltiples huellas de exposición al fuego. También algunos restos de sales en la superficie. En el centro de la proa presenta 2 agujeros, uno más grande de 18 cm de alto por 6 cm de ancho y uno pequeño sobre éste de 3 cm de alto por 2 cm de ancho, que parecen ser roturas producto del uso o del proceso de manufactura. Posee una

pequeña protuberancia (tipo espolón) producto del adelgazamiento de la parte baja. En el extremo más bajo tiene un agujero, el cual se encuentra incompleto o roto, de 9 cm de alto por 7 cm de ancho, siendo su parte más baja extremadamente delgada. Este agujero habría sido manufacturado de forma intencional, posiblemente para implementar algún sistema de amarre y arrastre, y en él no se observan ninguna clase de huella de herramientas metálicas. Esta zona de la canoa presenta numerosas telas de araña, indicio de falta de limpieza. Además la superficie se presenta con una notable defoliación de la madera.

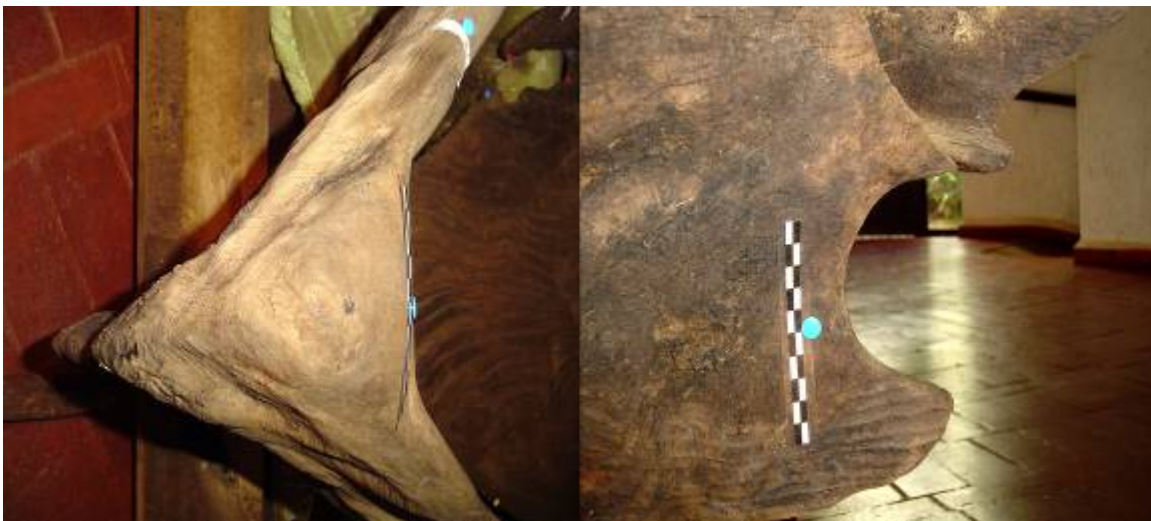
4.- Vista de planta de la proa. Se aprecia la forma aguzada de esta y la protuberancia que presenta.

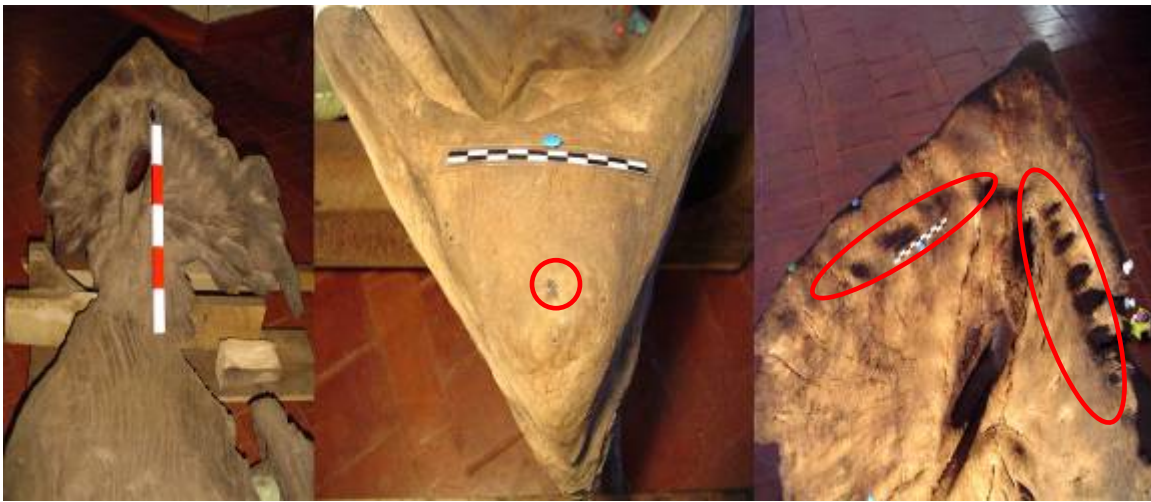
1.- Vista de la proa desde popa por el interior.

2.- Vista superior de la proa en la que se observa un chinche.

3.- Se aprecian las huellas de manufactura hacia el borde.

En la punta de la proa se observa un chinche metálico. Durante el proceso de restauración realizado sobre esta pieza se instalaron varios de estos chinchas en diversos puntos de su superficie, como forma de control de la deformación que podría sufrir. Este sería uno de esos puntos. En la superficie de ambas bandas, hacia el borde, se aprecian unas concavidades que parecieran ser huellas de herramientas no metálicas. Estas son bastante profundas y redondeadas. También se observan algunas huellas rectas y profundas, como si hubiesen sido realizadas con una herramienta metálica con punta.

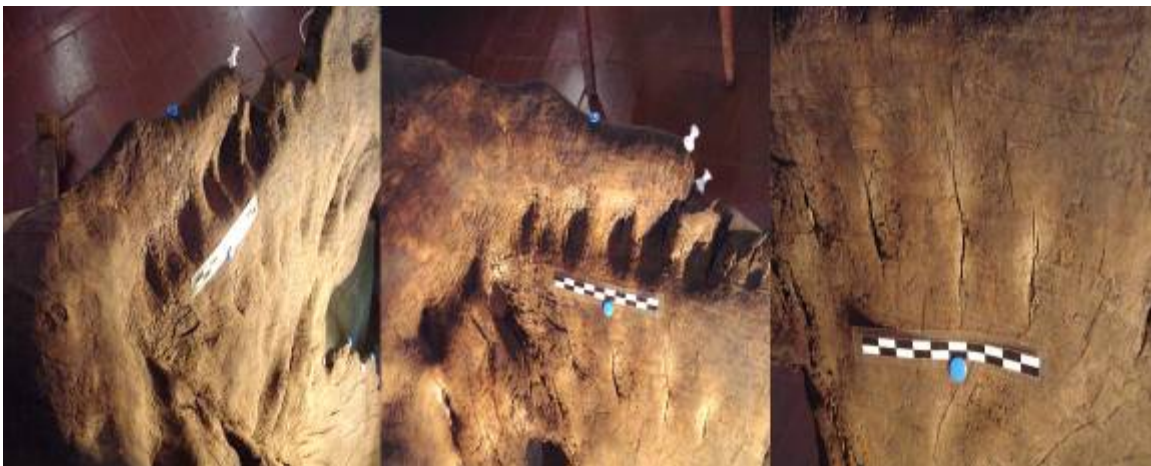
4.- Vista del interior de una banda de la proa en que se ven huellas de manufactura.

5.- Huellas de manufactura que se presentan como concavidades.

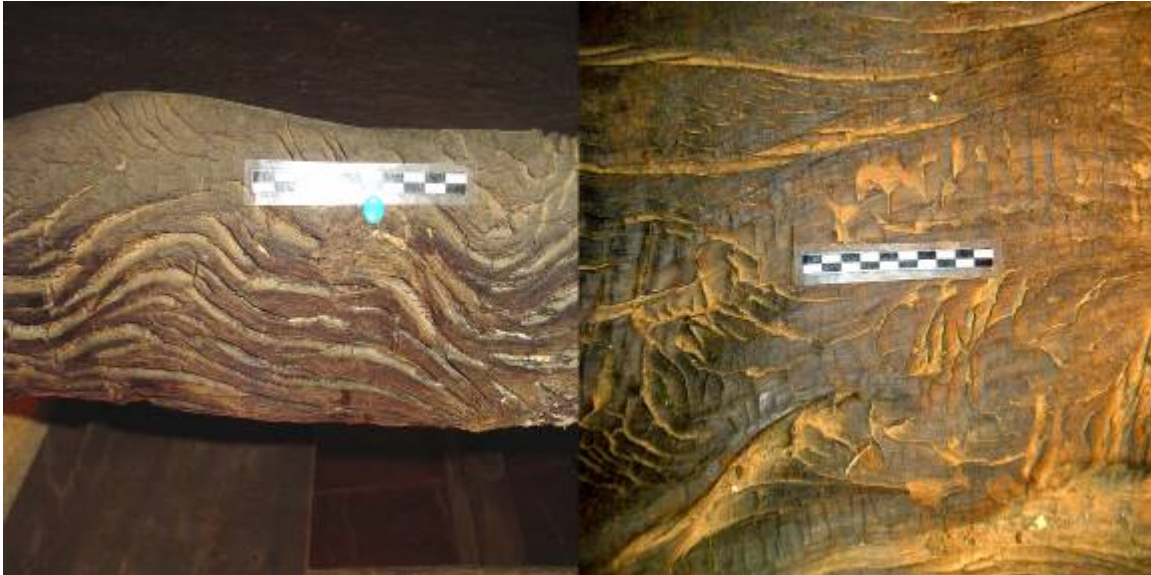
1 y 2.- Se aprecia la profunda defoliación que presenta la superficie de esta banda.

A diferencia de la banda de babor, se conserva una pequeña porción de la estructura de esta banda de estribor. No se aprecian huellas de ningún tipo. Su superficie se encuentra fuertemente desfoliada. Presenta un color negro oscuro en gran parte de su superficie, que pareciera ser carbón producto de la exposición al fuego.

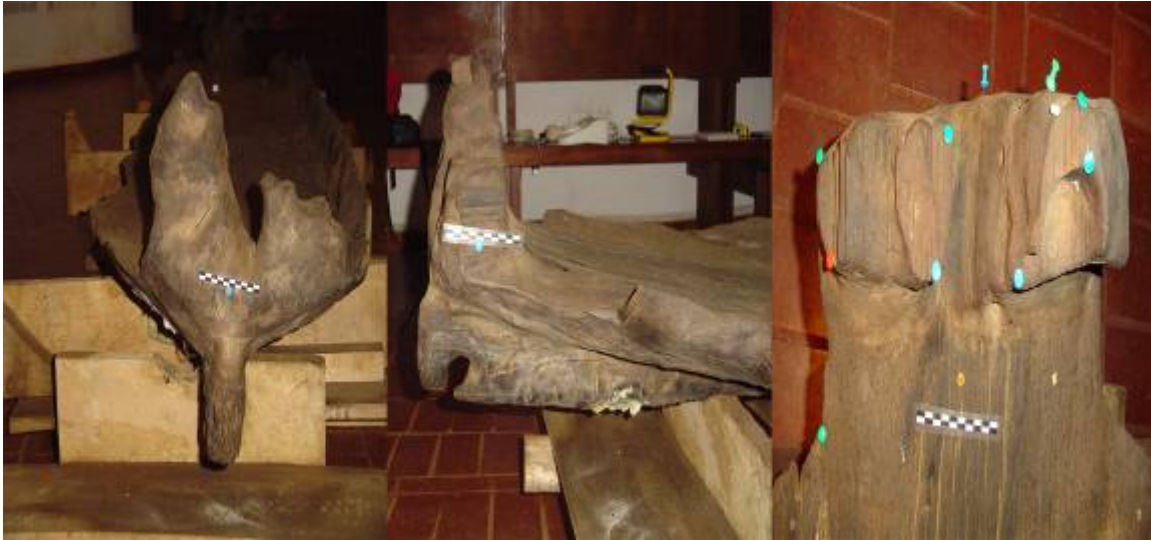
1.- Vista posterior de la popa.

2.- Vista de estribor de la popa.

3.- Vista de planta de la popa.

Se encuentra casi completamente colapsada, habiéndose perdido la mayor parte de su estructura. En el interior, hacia la banda de estribor, se aprecian 2 agujeros pequeños paralelos y muy regulares, de 1 cm de diámetro y separados por 3 cm, que habrían sido tarugos que se extrajeron previos al proceso de conservación para realizar diversos análisis. Hacia el centro de la popa se observa otro chinche metálico, que también sería parte del proceso de conservación. El espejo presenta una abertura en su parte central, a modo de rajadura. En la parte inferior presenta una quilla cuyo alto máximo es de 11 cm en la zona del espejo y 5 cm de ancho. Esta quilla presenta un agujero, que está roto, pero que habría estado cerrado anteriormente, ya que se observan indicios de su rotura. El agujero es bastante regular, al igual que la quilla, pero el

desgaste y la defoliación no permiten observar huellas de herramientas. El agujero se encuentra a 4 cms del final de la quilla y tiene aproximadamente 5 cm de ancho por 4 cms de alto. La quilla propiamente tal tiene aproximadamente 0,66 m de largo.

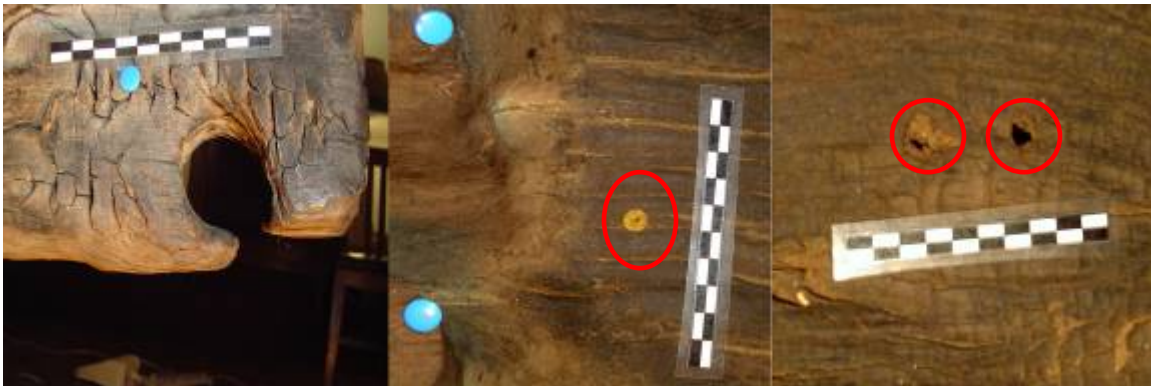
4.- Detalle del agujero de la parte baja de la popa.

5.- Detalle de la popa en que se aprecia un chinche metálico

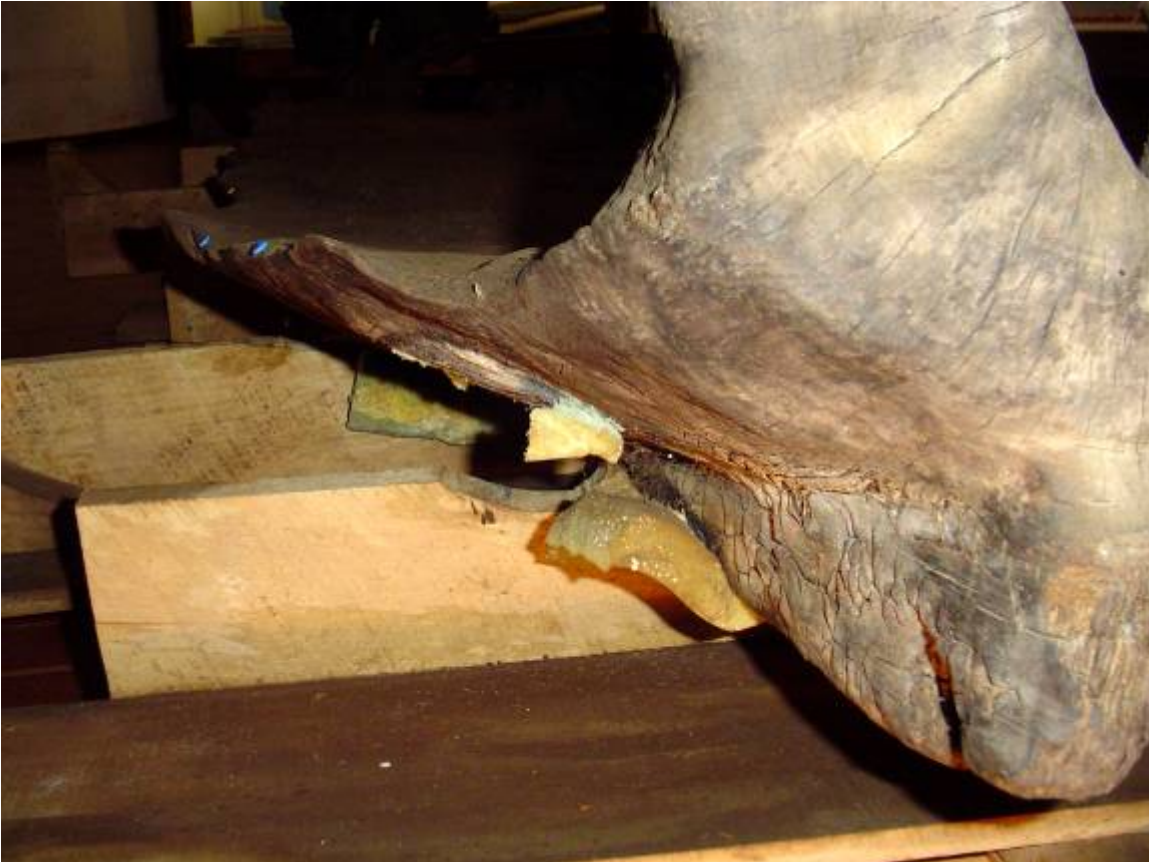
1.- Vista del piso de la canoa desde popa, en que se aprecia la suave curva de su forma. Esponjas del proceso de conservación han quedado adheridas a este.

El fondo por el exterior no presenta nada fuera de lo común, aunque no es plano, sino que levemente curvo. En su superficie presenta restos de esponjas o espuma adheridos, que se habrían pegado durante el proceso de conservación de la pieza.

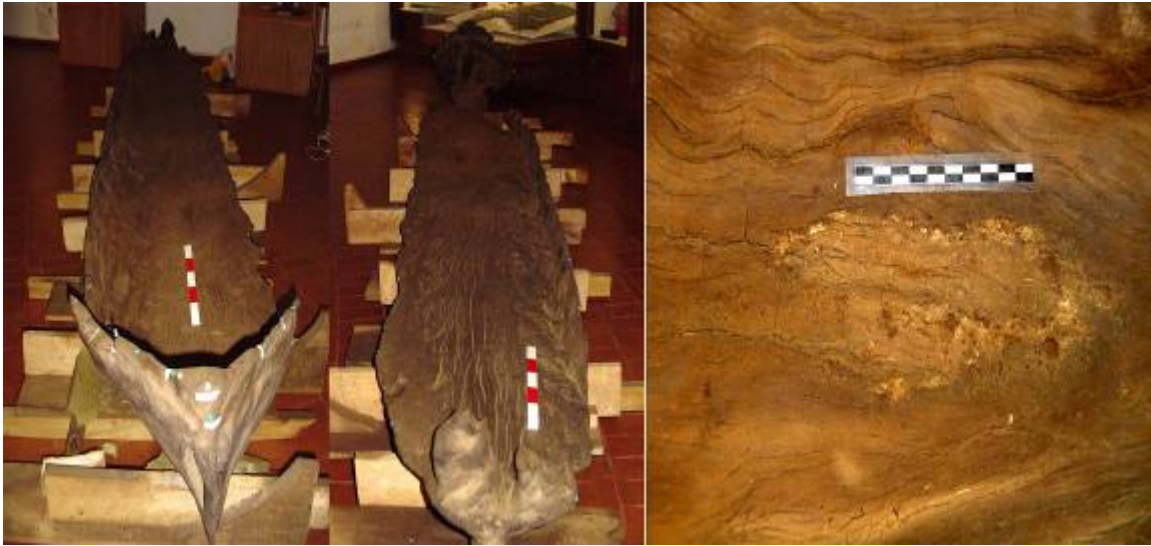
1.- Vista desde proa del interior de la canoa.

2.- Vista desde popa del interior de la canoa.

Por el interior, cerca de la proa hacia la banda de estribor se observa una zona desgastada donde se forma una aureola de PEG a su alrededor. En un principio pensé que se trataba e una impronta de metal, pero luego me di cuenta que es el PEG el que forma la marca, y esta zona se encuentra desgastada como si no se hubiese impregnado con el producto.

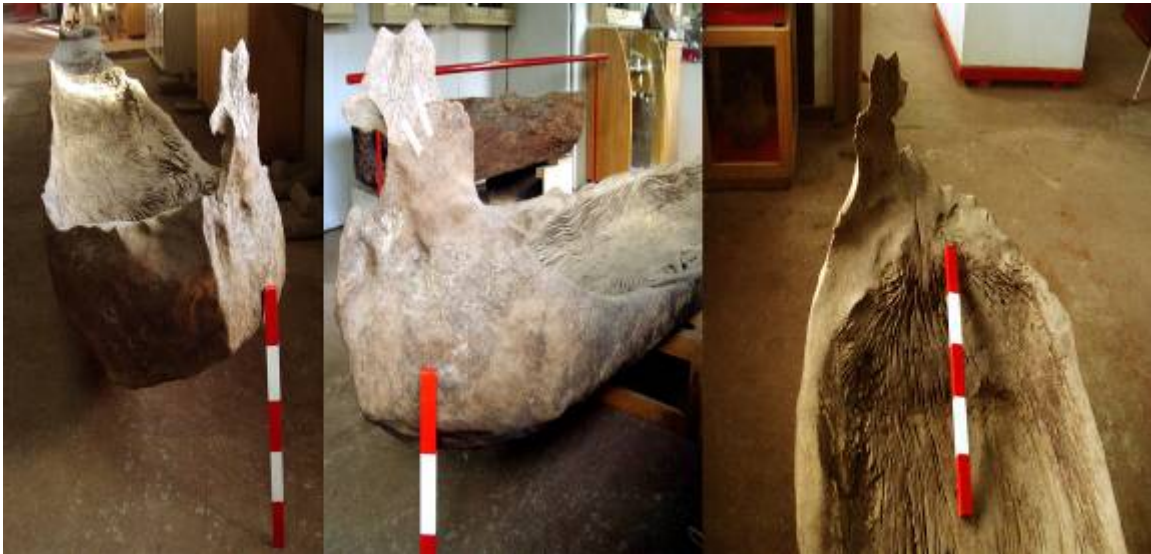
1.- Vista de proa en que se aprecia lo que queda de esta.

2.- Vista desde babor de la proa, observándose lo que queda de esta.

La proa es bastante gruesa y tiene un ángulo de aproximadamente 45° con respecto al piso, es de forma bien puntiaguda, llegando a formar un vértice, casi la punta de un triángulo. No se aprecian huellas de fuego en la superficie. Se presenta bastante erosionada. Por debajo se observa que está siendo atacada por insectos y arañas. También se aprecian hongos y restos de sales por el lado de estribor.

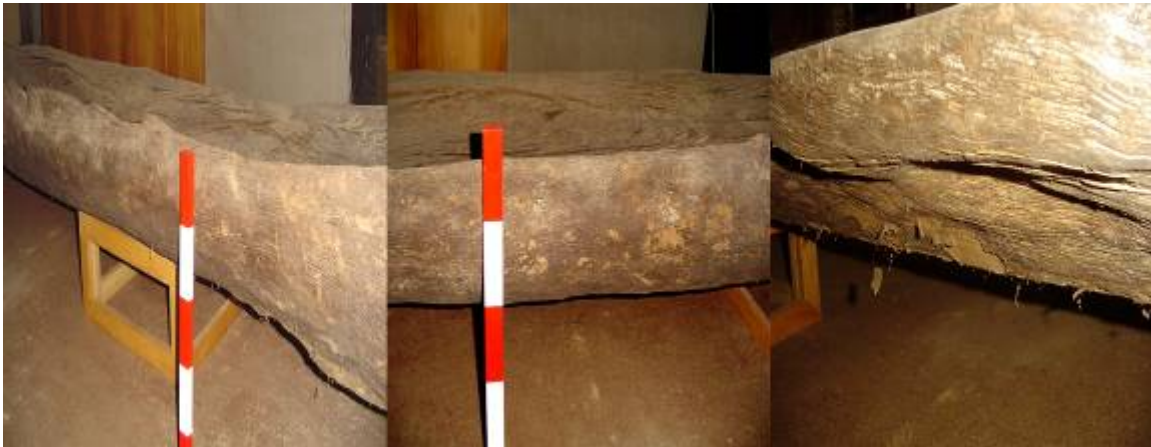
1.- Vista de la banda de estribor.

2.- Sales adheridas a la banda.

Al igual que toda la parte alta de la canoa se encuentra casi completamente colapsada en su estructura, aunque más completa que la banda de babor, la cual ha desaparecido completamente. Conserva la corteza, que es bastante leñosa y oscura. No se aprecian huellas claras de manufactura o de exposición al fuego. Hay restos de sales en la superficie.

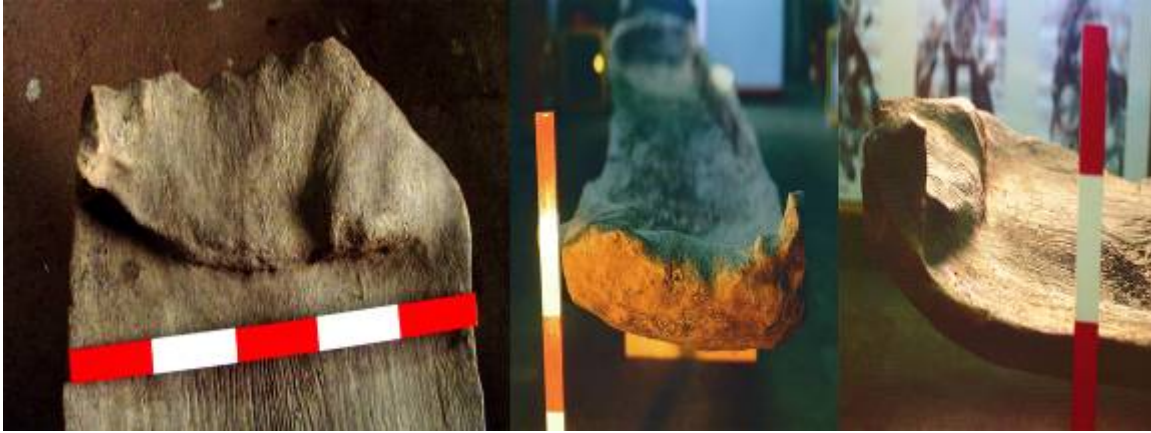
1.- Vista de planta de la popa.

Se encuentra bastante deteriorada y su estructura aérea es casi inexistente. Por debajo es redondeada, y al parecer habría sido recta hacia arriba. Presenta un desnivel de unos 8 cm en su parte más alta (babor) y tiene forma de medialuna.

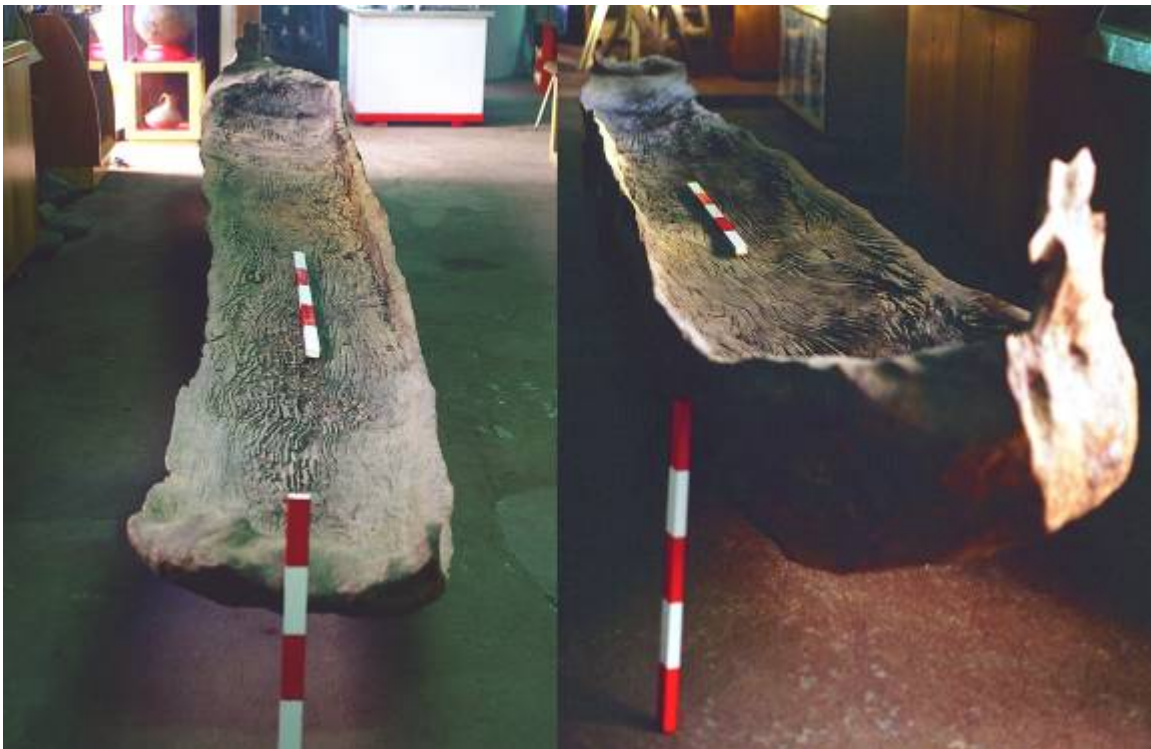
1.- Vista desde la popa en que se aprecia como la banda de babor ha colapsado.

Se encuentra totalmente colapsada y es inexistente.

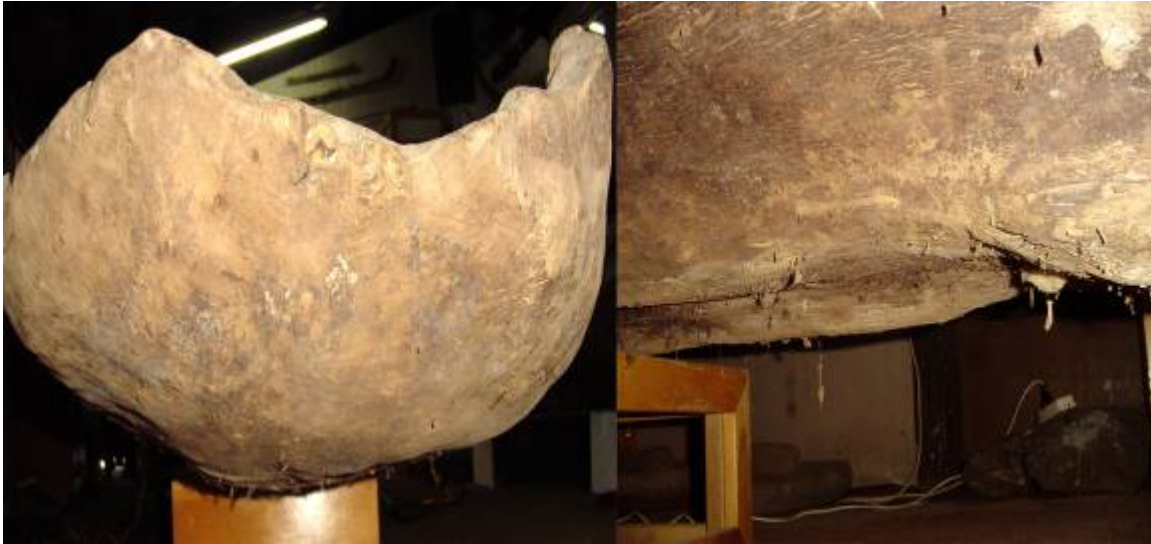
1.- Vista del piso en que se aprecia su forma de U.

2.- Piso de la canoa que se encuentra erosionado y atacado por insectos.

Su apariencia general es recta, en forma de U, aunque en algunas zonas adquiere un poco de forma de V. Se encuentra bastante erosionado y atacado por insectos.

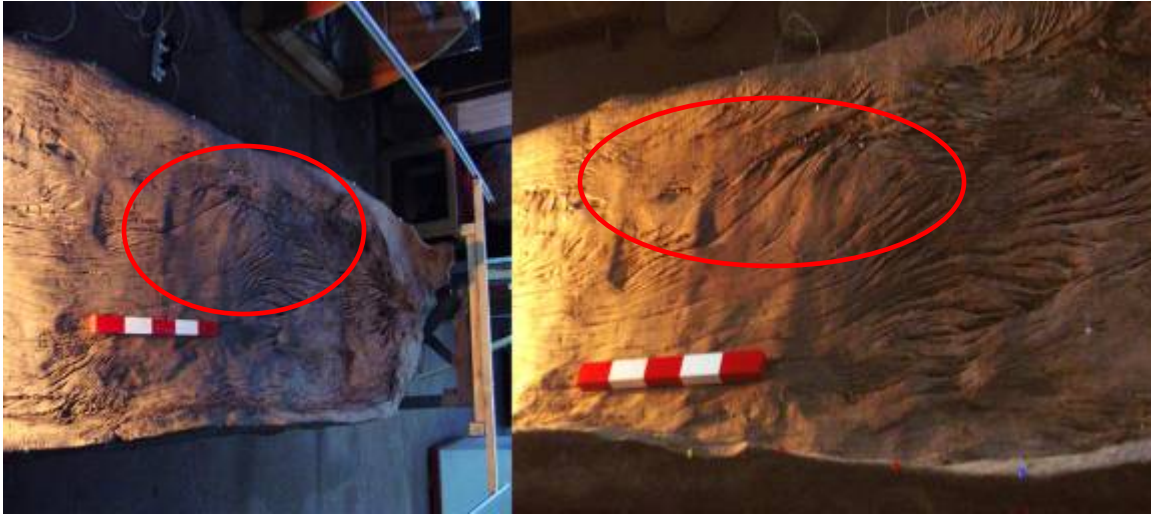
1 y 2.- Se aprecian las huellas de herramientas no metálicas sobre la superficie del interior de la canoa.

No se registran huellas claras del uso de herramientas metálicas, aunque hacia proa se evidencian lo que podrían ser marcas de manufactura con herramientas no metálicas. La superficie se encuentra bastante inestable, defoliada, leñosa, y se desprenden trozos fácilmente.

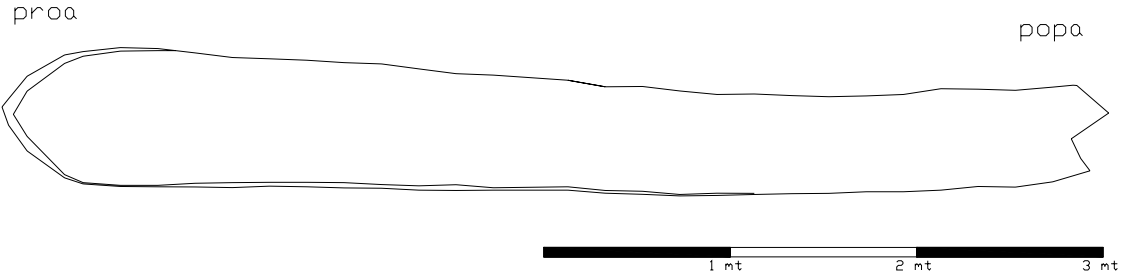
3.-Levantamiento de Planta

2.-Registro		
Identificación: Canoa Lleu-Lleu_01	Tipo: Canoa Monóxila	Nombre tradicional: <i>Wampo, Bongo, Canoga.</i>
Fecha: Agosto 2006	Registrada por: Nicolás Lira	Fotografía digital: si
Fotografía en papel: no	Diapositivas: si	Video: no
Levantamiento: si	Digitalización: si	Análisis Macroscópico de huellas: si
Eslora máxima (largo): 5,93 m (tentativa)	Manga máxima (ancho): 0,71 m (tentativa).	Puntal (alto):

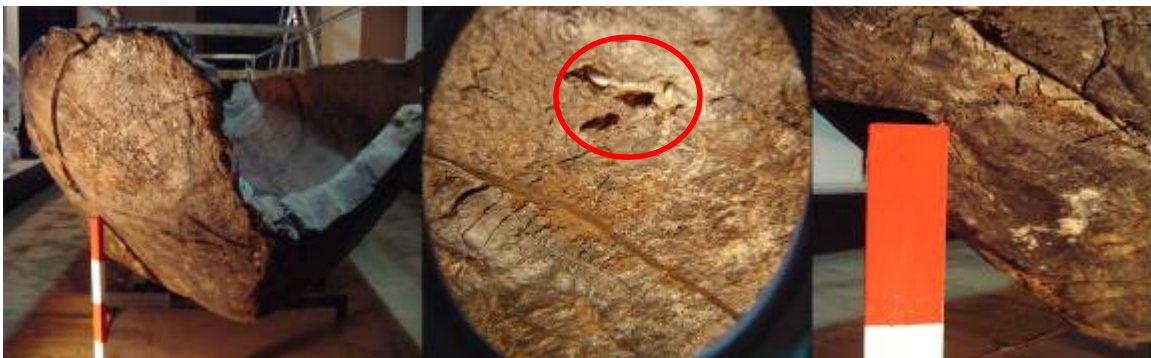
1.- Vista desde la proa. Se aprecia la porción de babor que le falta.

2.-Clavos metálicos modernos insertados en la proa por el lado de babor.

Por este lado de la proa le falta un pedazo bastante grande en la zona de la punta, lo que impide ver con claridad la forma completa de la proa. Presenta clavos de acero de tipo moderno. Esta área se aprecia notoriamente quemada y con sales y barro en su superficie.

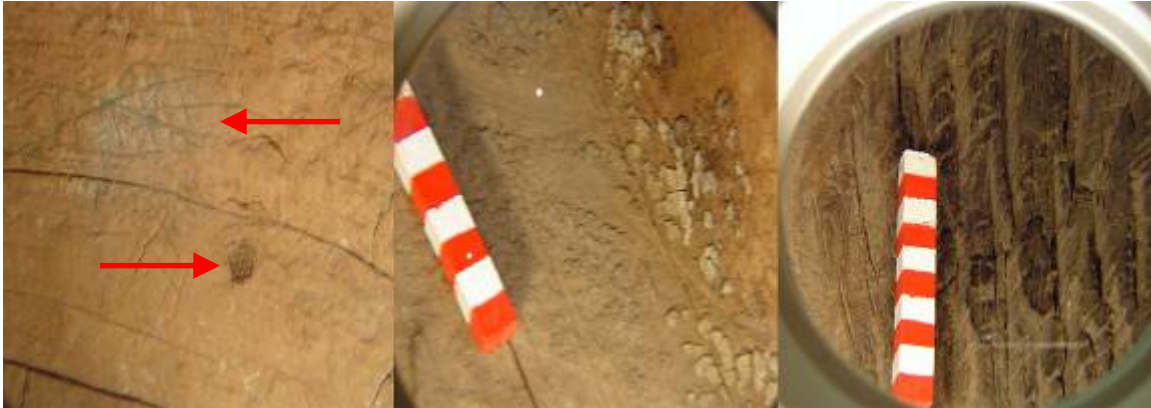
1.- Cabeza de clavo moderno y rayados de lápiz pasta verde se observaron en la superficie.

2.- Superficie desfoliada o craquelada de color ceniciento.

En esta zona se aprecia la cabeza de un clavo moderno. En su parte superior se encuentra rayada con lápiz pasta verde. Por la banda se aprecian trozos de la superficie desfoliada o craquelada, de color ceniciento, sin llegar a determinarse si era producto de los efectos de exposición al fuego o sales adheridas a ella. Hacia el centro se aprecian claras huellas de carbón producto de la exposición intencional al fuego.

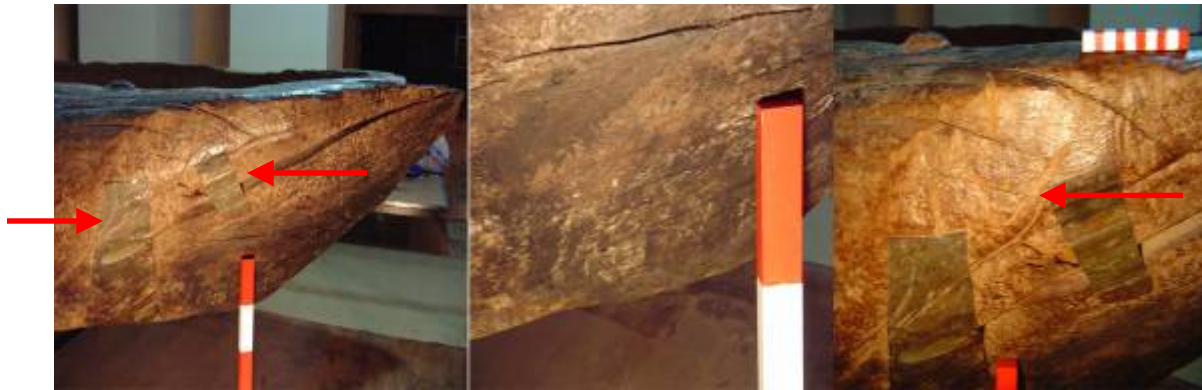
1.-Reparación de rajadura con planchas metálicas.

2.-Huellas de exposición al fuego y sales adheridas a la superficie.

Presenta claras huellas de exposición al fuego de forma intencional. También se logran apreciar algunas craquelaciones de la superficie con sales o señales de quema y ceniza.

Otro aspecto interesante son cortes de herramientas metálicas, que serían tanto antiguos como más recientes, producto de la manipulación ya que en algunas áreas se aprecian cortes frescos.

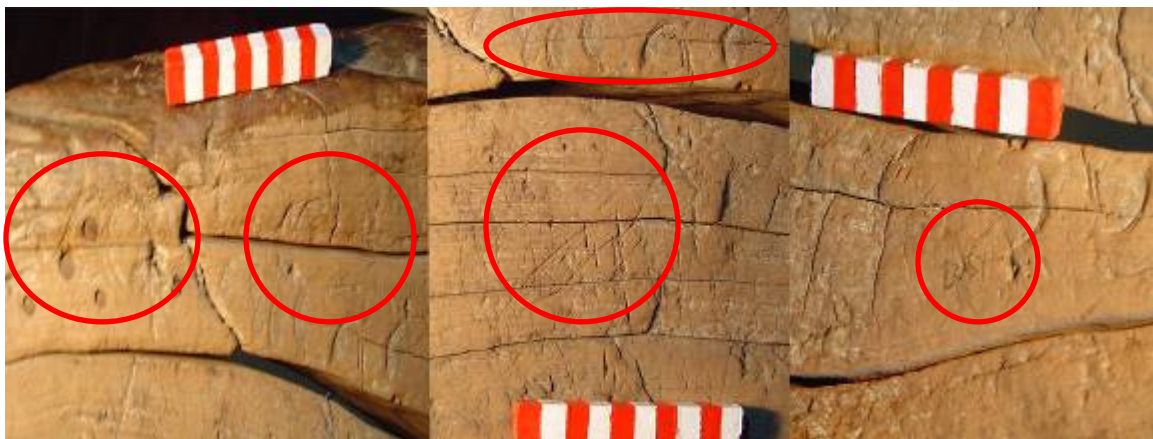
1.-A la izquierda se aprecian clavos modernos que soportan la rajadura y a la derecha huellas en forma de medialuna atribuidas a herramientas de metal.

2.-Arriba huellas de herramienta en forma de medialuna y abajo cortes horizontales pequeños atribuidos a herramientas de metal

Se observan huellas en forma de medialuna sobre la madera, que habrían sido hechas con alguna herramienta. También se logran observar unos cortes horizontales pequeños, que habrían sido realizados con herramientas metálicas.

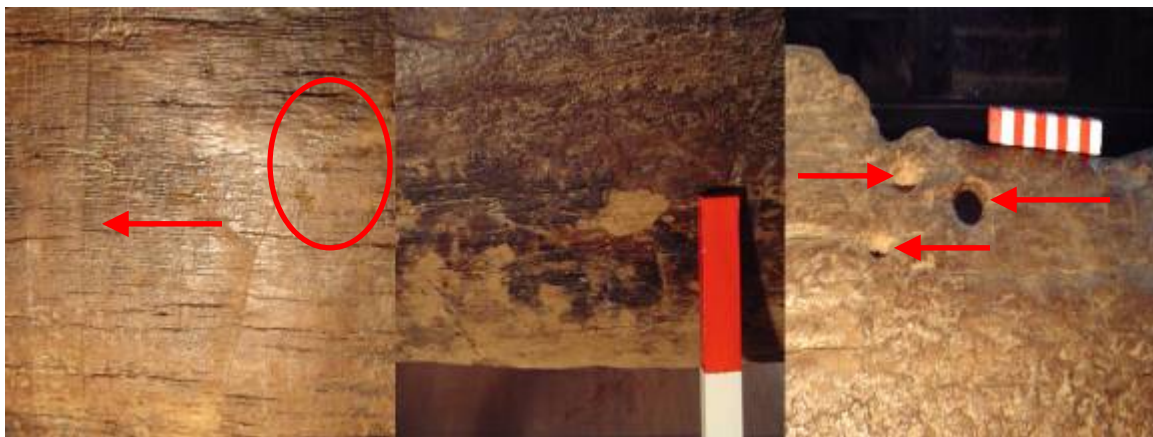
1.- Marcas de huinchas que posiblemente se habrían utilizado en la extracción o transporte de la canoa.

2.-Huellas de exposición al fuego, más acotadas que en otras zonas de la embarcación.

También presenta restos de carbón más pequeños y concentrados que los de la proa y popa.

Además de esto presenta dos agujeros cercanos a la parte alta de la banda. Estos están desgastados en su interior lo que mostraría que habrían sido utilizados de alguna manera, aunque parecen ser naturales.
