CANOAS MONÓXILAS EN EL CENTRO-SUR DE CHILE

NAVEGANDO SOBRE LOS ÁRBOLES

Memoria para optar al título profesional de arqueólogo

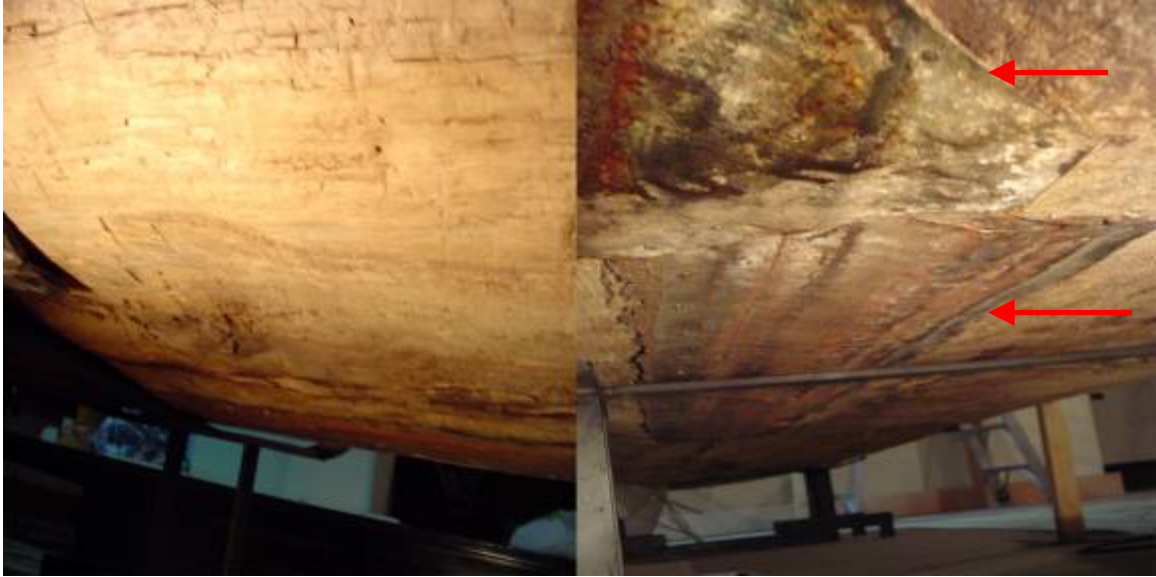
1.- Fondo exterior de la canoa. Se aprecia claramente erosionado y desgastado, quedando al descubierto la madera interior.

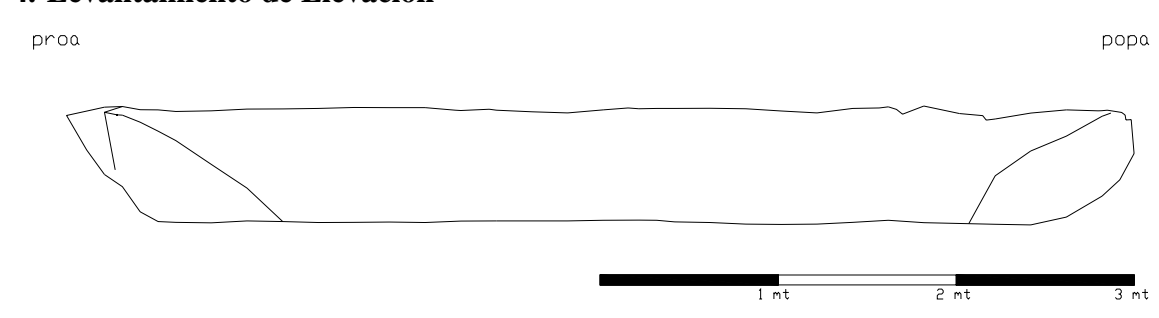
4.-Levantamiento de Elevación

5.- Detalles constructivos:		
Huellas de manufactura: Si	Herramientas: Metálicas	
Huellas de exposición al fuego: Si	Quilla: No	
Cuadernas: No	Sistema de timón: No

Clavos: Si, todos modernos		Planchas metálicas: Si. 3 planchas de latón parchando una gran rajadura que se extiende desde la proa por el lado de estribor y sigue hasta el piso.	
Agujeros: Si, naturales pero utilizados		Reparaciones con fibra vegetal: no	
Espolón: no		Refuerzos interiores en forma de cuadernas tallados en el mismo tronco: no	
Apéndice en la popa: no		Vela: no	
Roda: no		Codaste: no

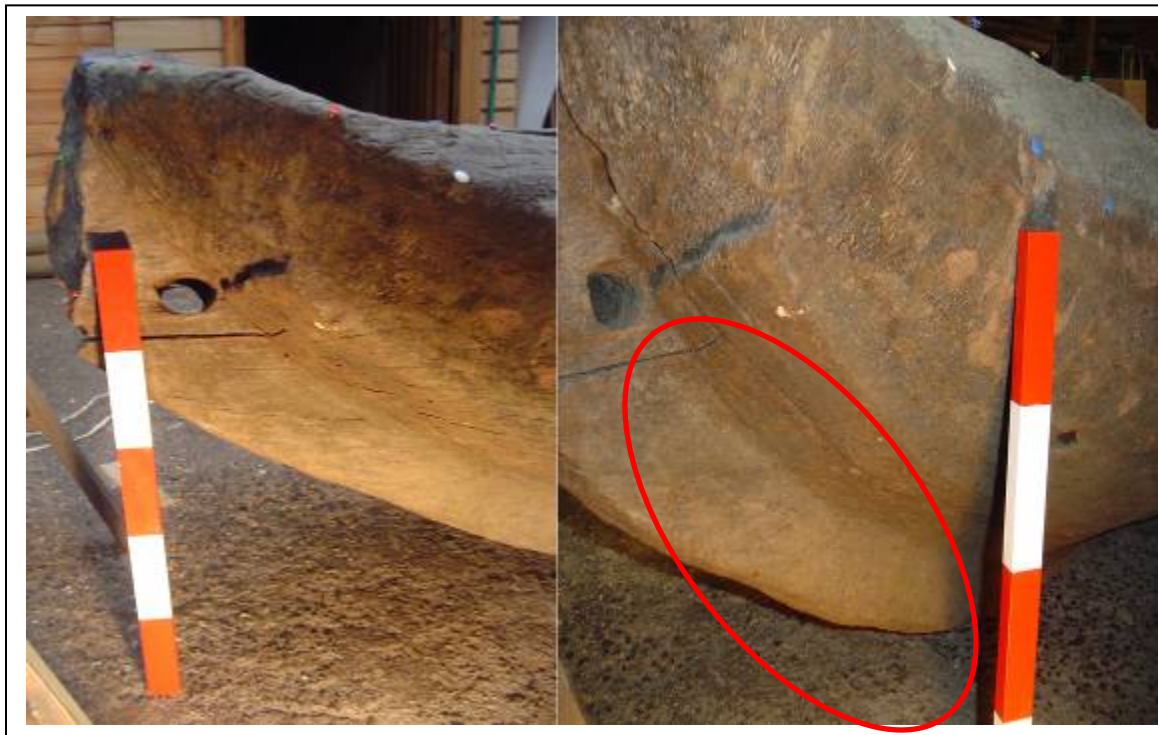
1.-Vista de la proa en la que se aprecian la falsa quilla, el agujero de esta y la roda

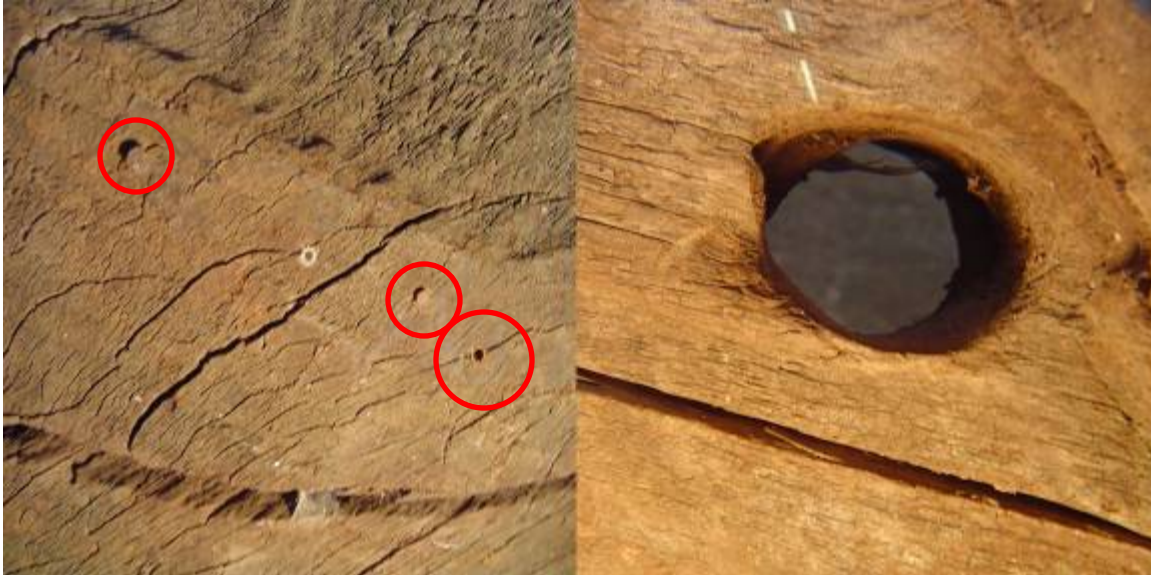
3.-Detalle en que se aprecian los clavos que habrían fijado una plancha metálica y la impronta de ésta sobre e casco en la proa.

4.-Detalle del agujero de la falsa quilla, en el que incluso se alcanzan a apreciar huellas de herramientas y del desgaste por su uso.

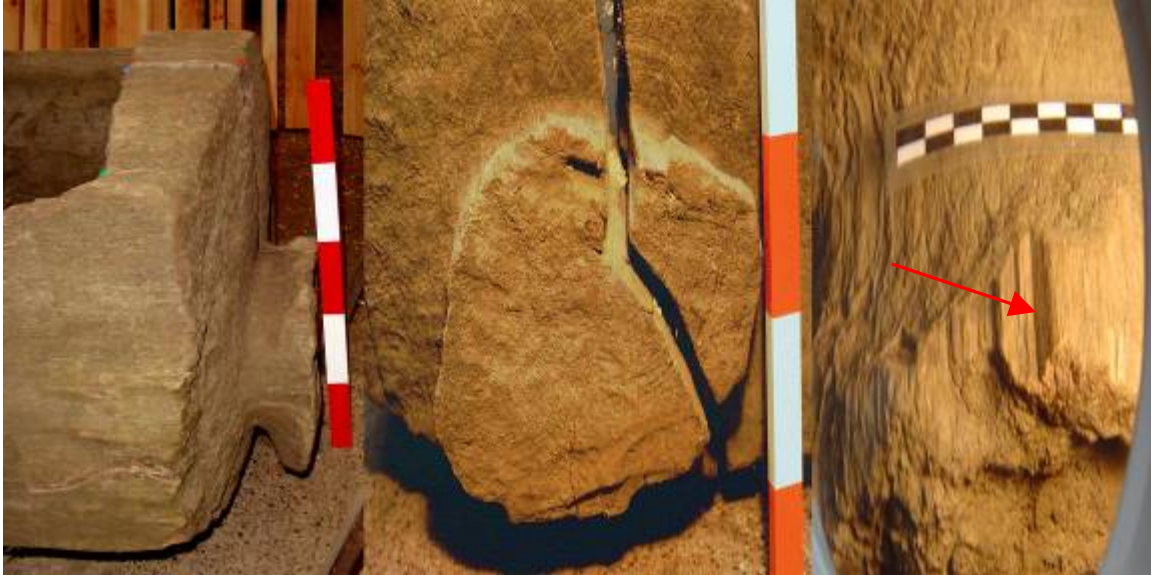
1.-Vista de la popa desde el lado de babor, apreciándose el perfil del apéndice y su forma.

2.-Vista posterior de la popa en la que se aprecia el apéndice y la rotura en la que se podría instalar un sistema de timón.

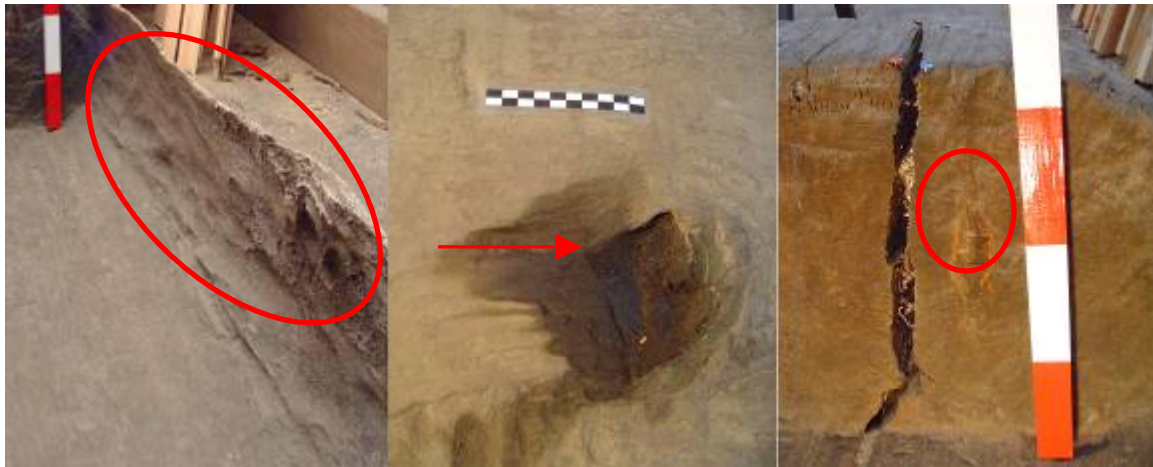
4.-Huellas de manufactura más redondeadas.

5.-Nudo del tronco ubicado en la parte central.

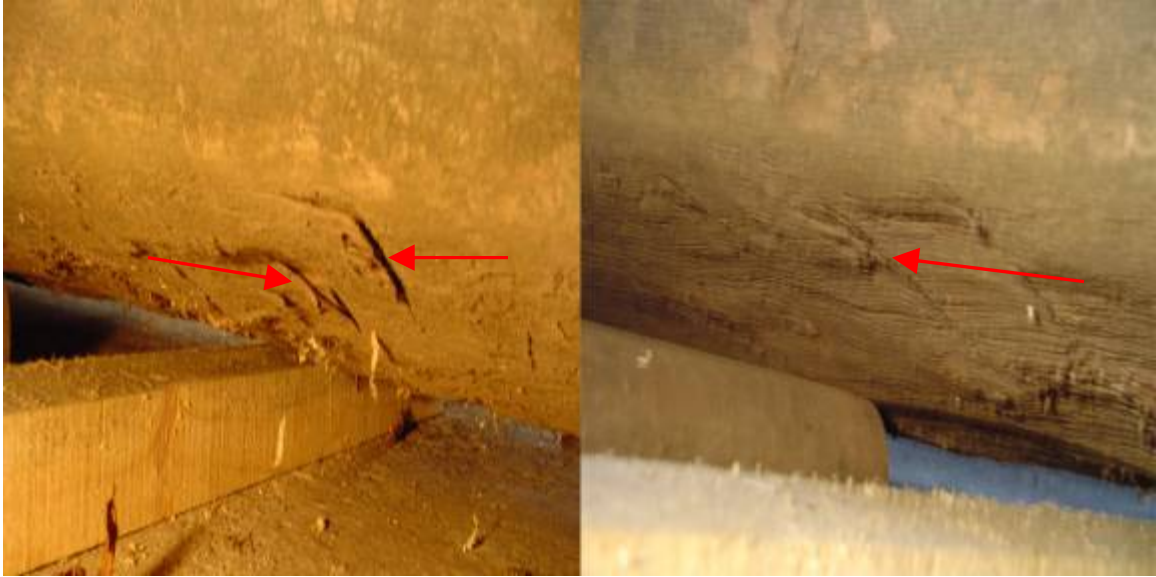
1.-Corte realizado con azuela por el reverso del piso. Se aprecia que no hay una preocupación por el acabado.

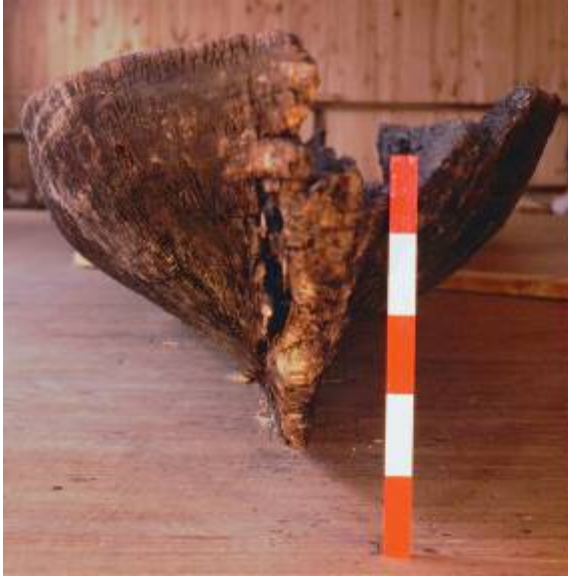
1.-Vista desde proa. Se aprecia la quilla de la canoa y la porción que le falta.

Se presenta bastante desfoliación de la superficie y pérdida de material de la parte superior (punta). Se aprecian claras huellas de exposición al fuego. Además presenta un agujero en la zona más cercana a la punta, y luego dos agujeros paralelos un poco más atrás. Tiene una quilla delgada, que no alcanza a formar un espolón como en otras canoas (Trancura, Maule), pero si presenta roda. En la parte baja de la quilla se encuentra un agujero de forma cuadrada, desde el cuál se podría haber atado una cuerda para remolcarla o amarrarla.

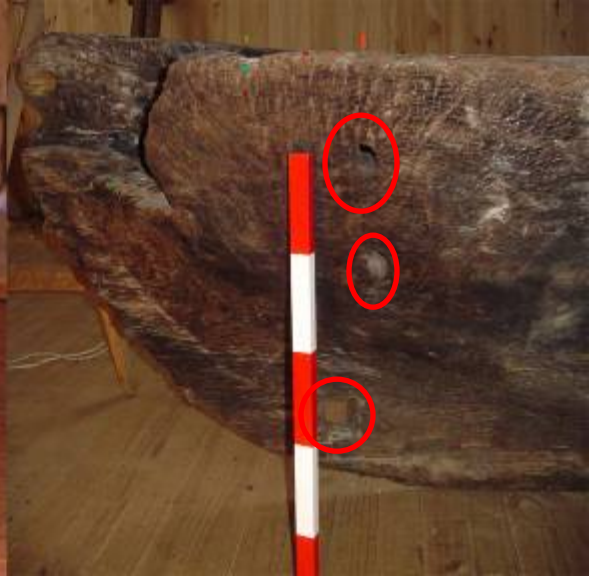
2.-Se aprecian el agujero bajo de la quilla y dos agujeros paralelos en la banda, además de huellas de exposición al fuego y la desfoliación de la superficie.

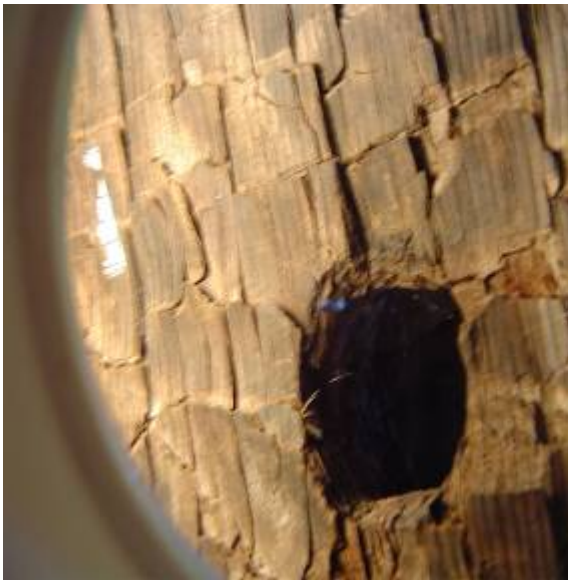
3.-Detalle de uno de los agujeros en que se aprecia la desfoliación de a superficie.

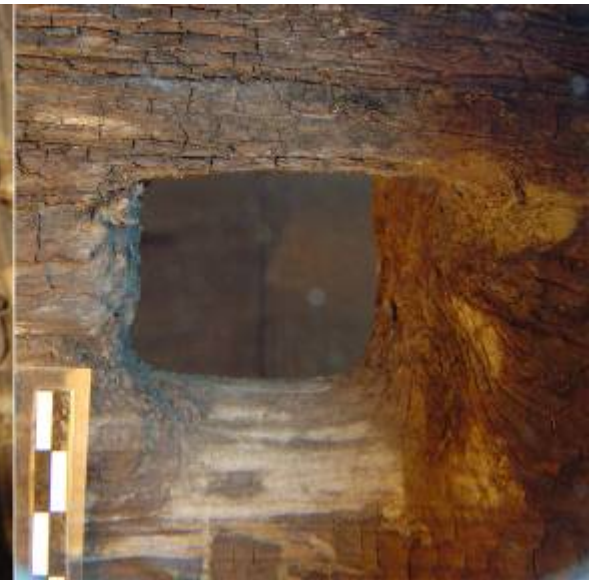
4.-Detalle del agujero de la quilla, en que se aprecia su forma cuadrangular y las huellas de manufactura y desgaste por uso en los bordes.

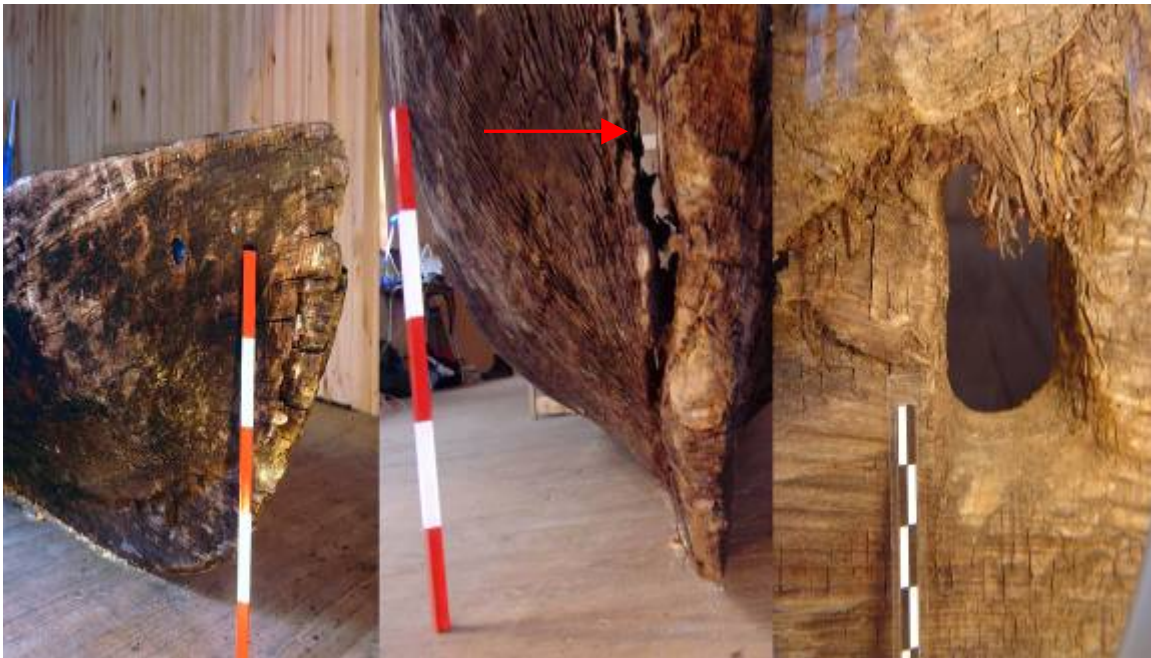
1.-Vista de la proa desde estribor. Se aprecian as huellas de exposición al fuego.

2.-Vista de frente desde la proa en que se aprecia donde comienza la rotura reparada con fibras vegetales.

3.- Detalle en que se aprecia la reparación de fibra vegetal sobre el agujero de la quilla.

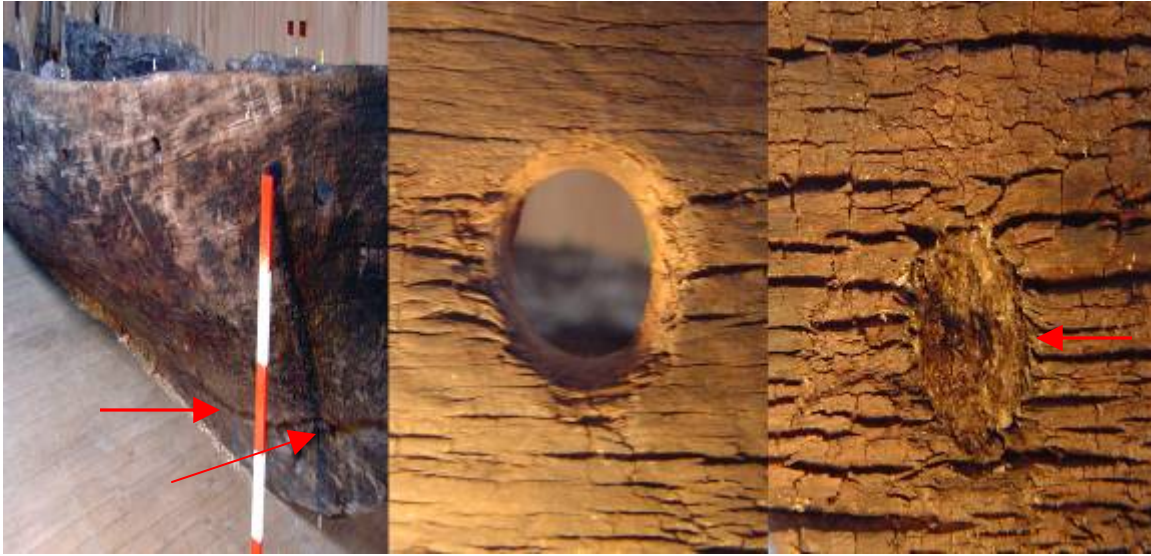
1.-Vista de la banda de estribor desde la proa. Se aprecian las huellas de exposición al fuego y la rotura en la zona de la quilla.

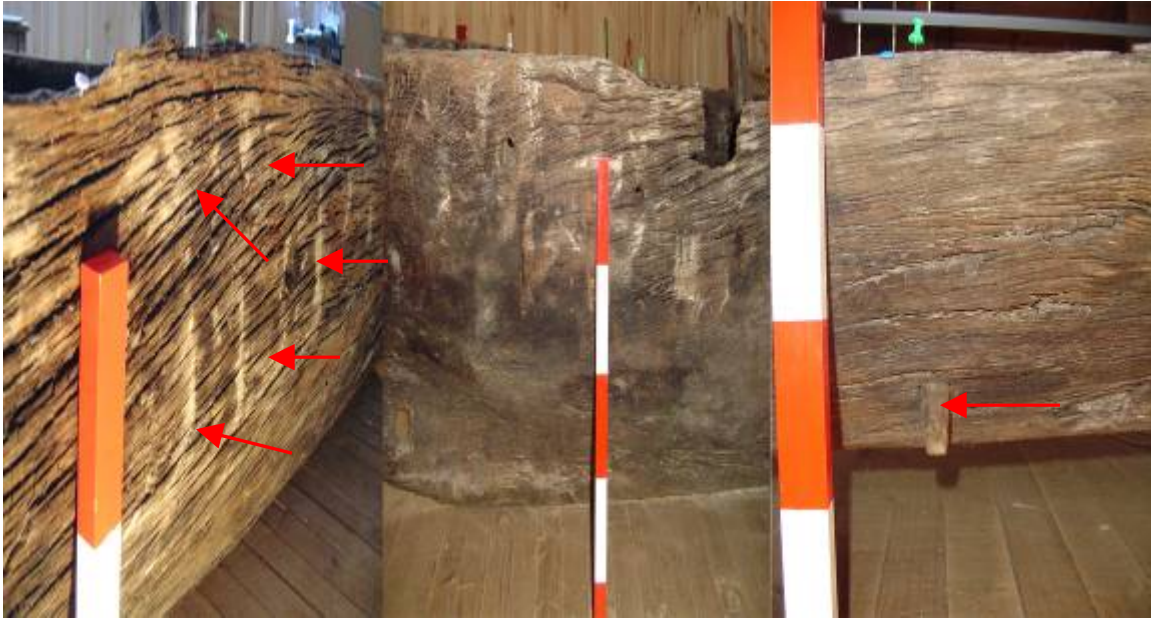
1.-Se aprecian las huellas de manufactura sobre la banda de babor.

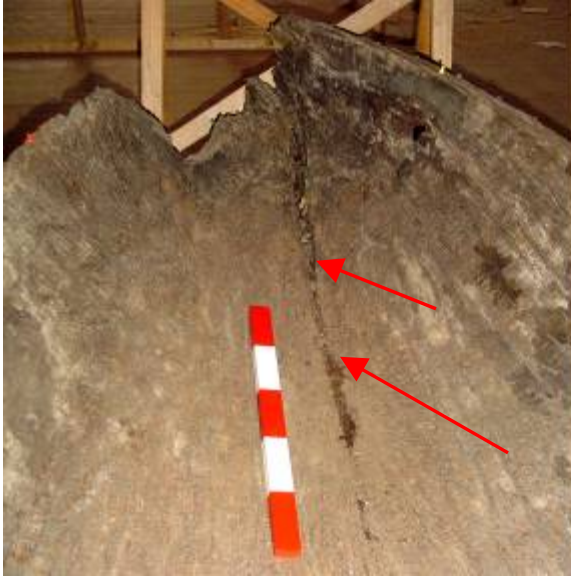
1.-Vista interior de la proa, en la que se observa la rajadura reparada con fibra vegetal.

La rajadura de proa presenta visiblemente la estopa que la sella, de la cual se tomaron muestras para su análisis, el cual entregó resultados negativos en cuanto a su identificación. Esta estopa se encuentra preparada y elaborada en pequeñas cuerdas trenzadas para que tenga la firmeza necesaria. También se ven improntas de las cuadernas en el lugar que habrían estado originalmente, así como improntas de oxido. Se observan huellas de herramientas metálicas, aunque no son tan claras. Las huellas de exposición al fuego son nitidas, y se concentran en las zonas de los agujeros. Los agujeros no coinciden en todos los casos entre las 2 bandas. Se observa un agujero semi-abierto en el centro del casco, el cual podría haber servido para implementar algún sistema de velamen.

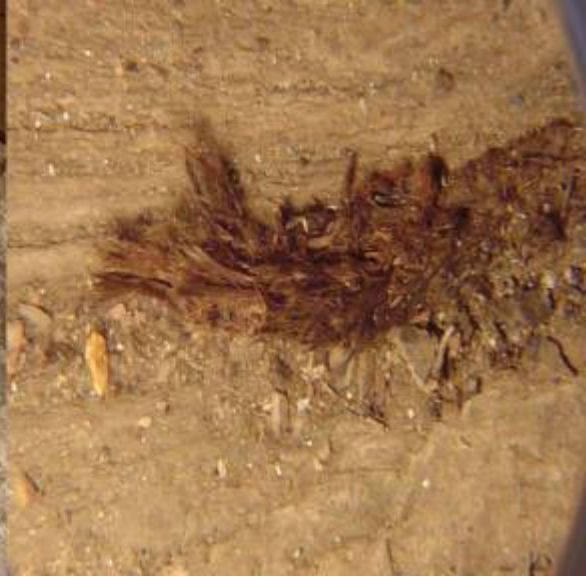
2.-Detalle de la reparación de la rajadura con fibra vegetal preparada.

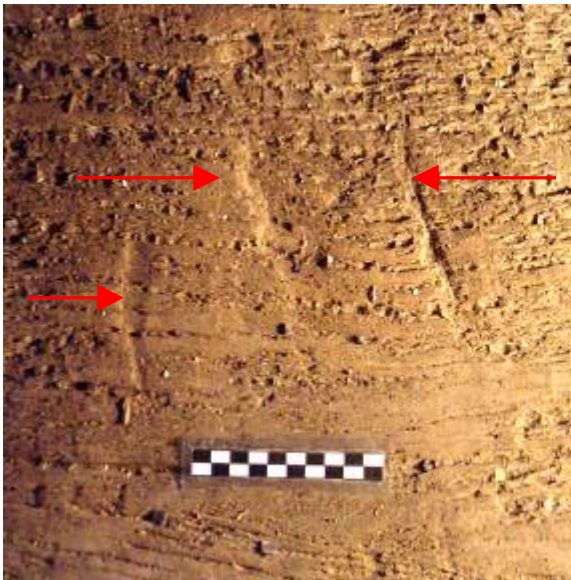
3.-Detalle de las huellas de manufactura registradas en la superficie del interior de la canoa.

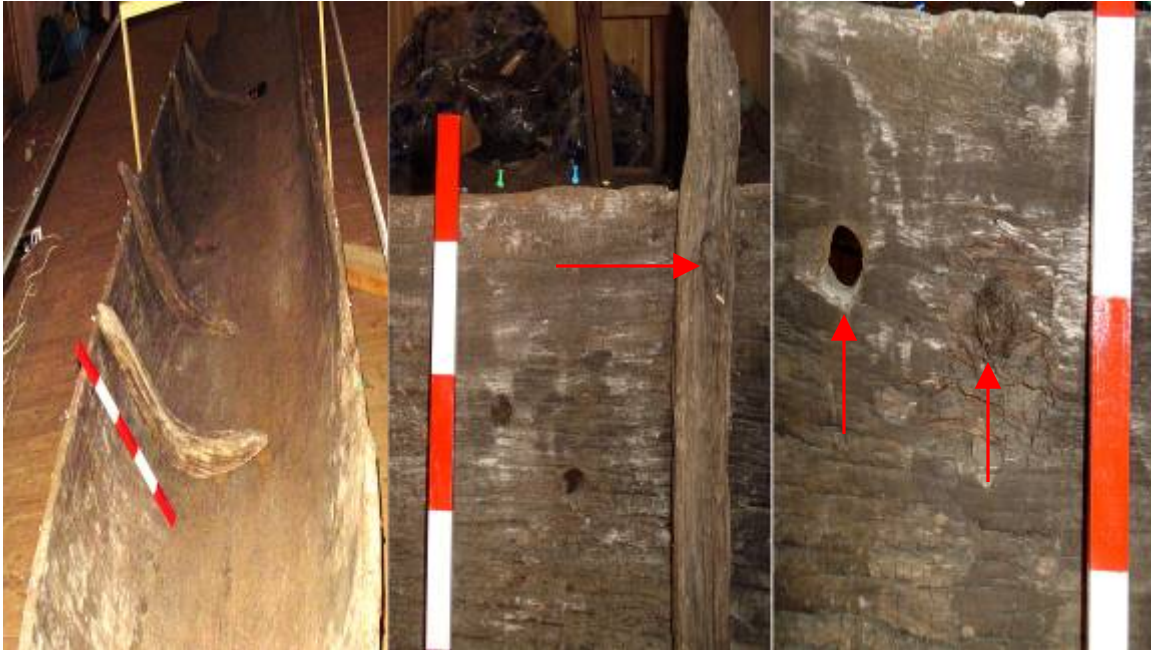
5.-Vista del interior de la canoa apreciándose las cuadernas sobre la banda de estribor.

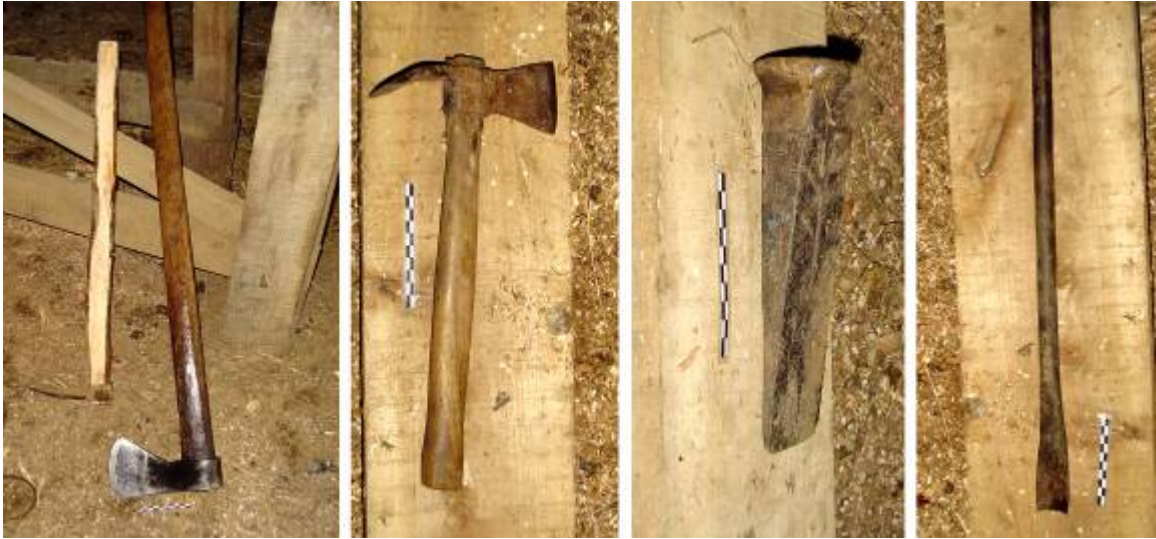
Figura 1. Herramientas utilizadas por Don Ernesto Marifilo para el trabajo en madera. De izquierda a derecha: 1.1 Hacha y azuela, piezas grandes utilizadas en la mayor parte del procedimiento. 1.2 Azuela de mano o *maichiwe* usada para dar los retoques. 1.3 Cuña metálica que sirve para partir el tronco. 1.4 Gubia que se utiliza para tallar.

El hacha se usa para rebajar todas las paredes, y la azuela se utiliza para emparejar el fondo. Con la azuela y hacha de mano pequeña se realiza el retoque final, aplicándola tanto en los costados como en el fondo y en la juntura o ángulo entre ellos. Don Ernesto planteó la posibilidad de que en tiempos antiguos, cuando no existían las herramientas de metal, se hayan utilizado árboles muertos que se van ahuecando de forma natural, y que igualmente pueden ser usados ya que conservarían sus propiedades.

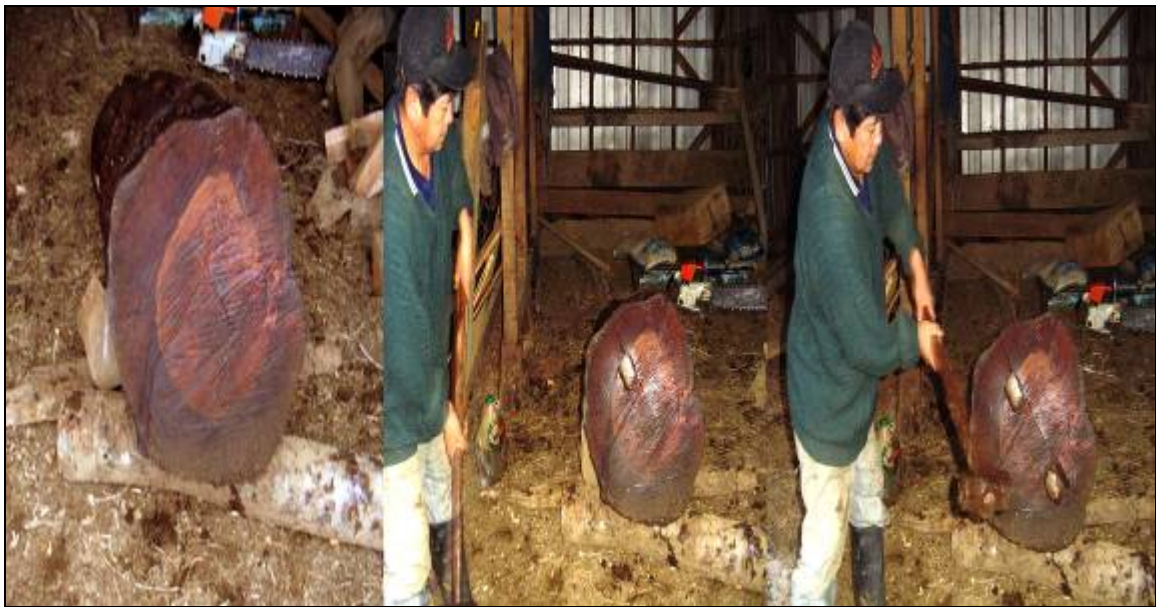
Figura 2. Inicio del procedimiento de construcción de la batea. De izquierda a derecha: 2.1 El tronco se prepara para el trabajo; 2.2 se sitúa una cuña metálica en una grieta o “viento” del tronco donde Don Ernesto golpea con un combo; 2.3 la grieta se expande y se coloca una segunda cuña metálica.

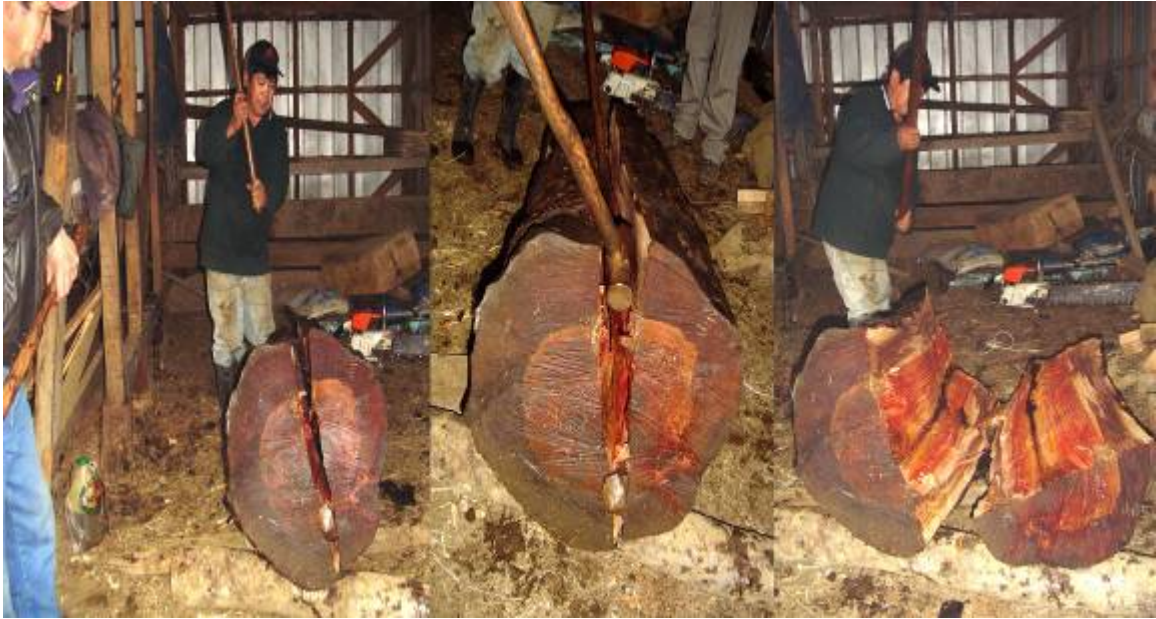
Figura 3. Secuencia de rajadura del tronco. De izquierda a derecha: 3.1 y 3.2 el tronco esta casi partido y solo se requiere introducir el combo en la grieta para que termine de partirse; 3.3 el tronco se ha rajado en dos mitades casi perfectas.

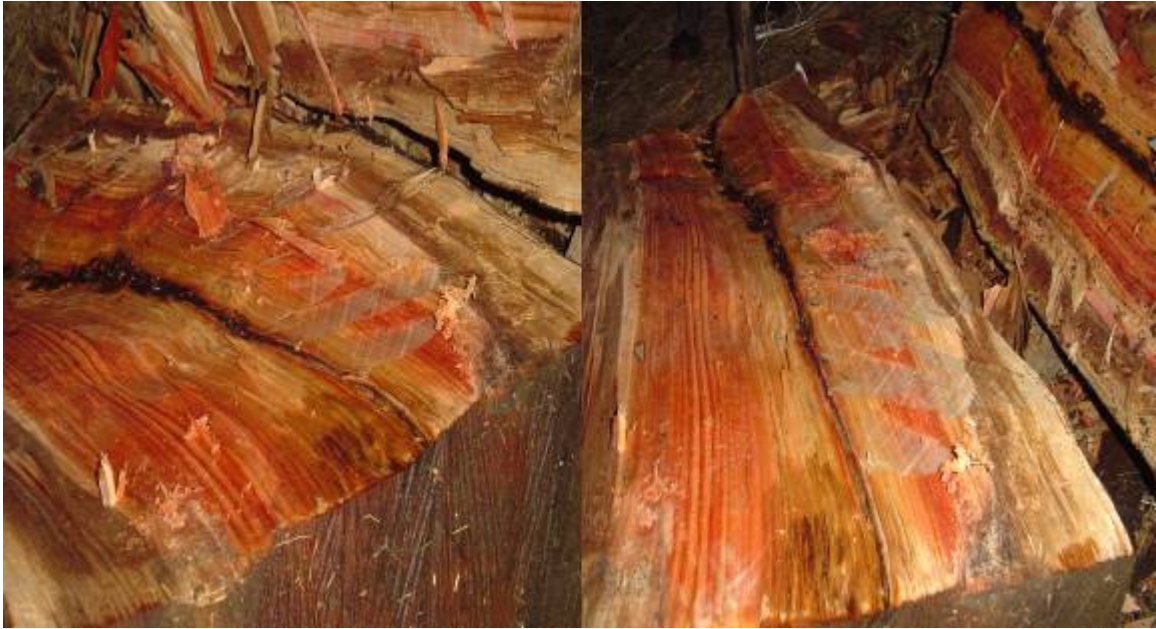
Figura 5. El trabajo con el hacha va dejando huellas sobre la madera, las que van siendo borradas al seguir ahuecándose el tronco, donde van quedando sólo los últimos cortes que se realizaron. En la secuencia se aprecian dos vistas de huellas de manufactura efectuadas con hacha, las que son oblicuas por la posición en que se introdujo la herramienta, terminando con un corte recto por su filo.

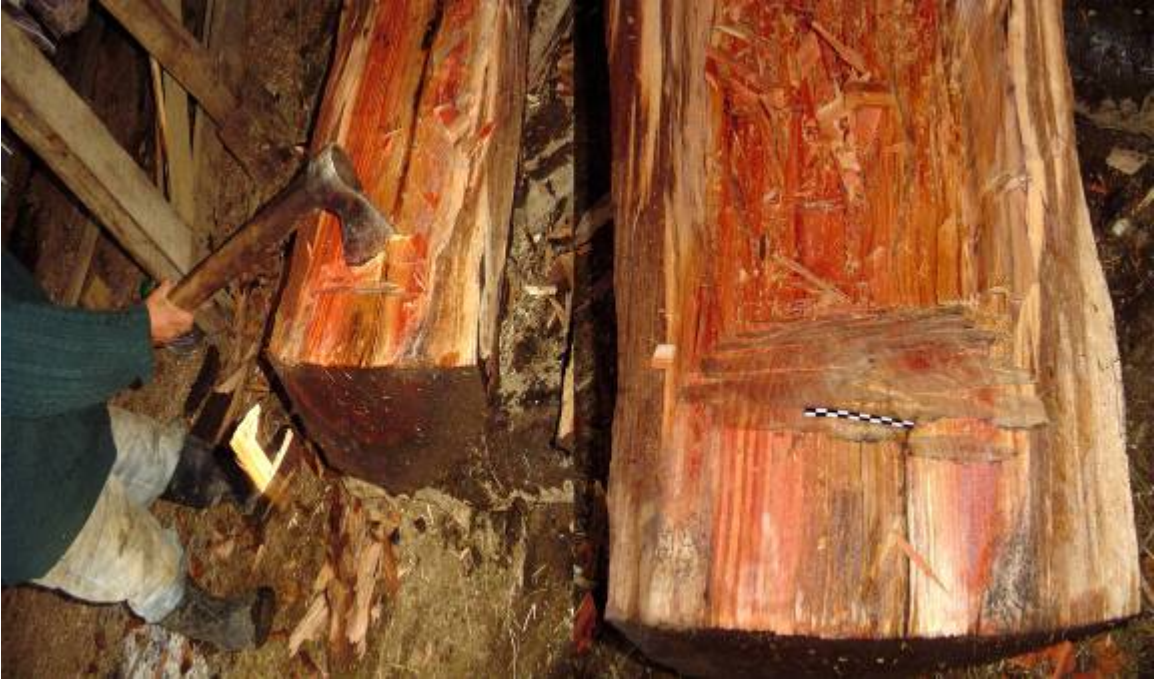
Figura 7. El ahuecamiento del tronco se realiza mediante la técnica de cortes transversales en los extremos y el centro del tronco, para luego extraer longitudinalmente aprovechando las fibras de la madera, la masa que se encuentra entre estos cortes. En la secuencia se aprecia como se va realizando uno de estos cortes transversales con el hacha, y las huellas que van quedando sobre la madera.

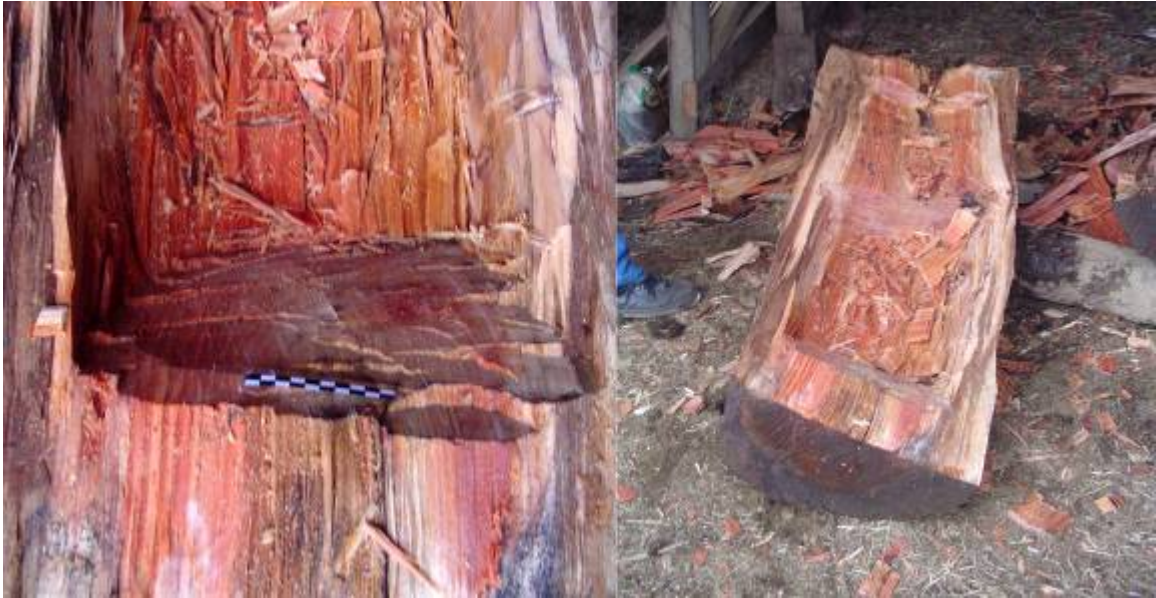
Figura 8. Ahuecamiento del tronco mediante la técnica de cortes transversales. De izquierda a derecha: 8.1 Acercamiento de las huellas que va dejando el hacha sobre la madera en los cortes transversales; 8.2 se aprecia el proceso de ahuecamiento en dos secciones del tronco a partir de los extremos.

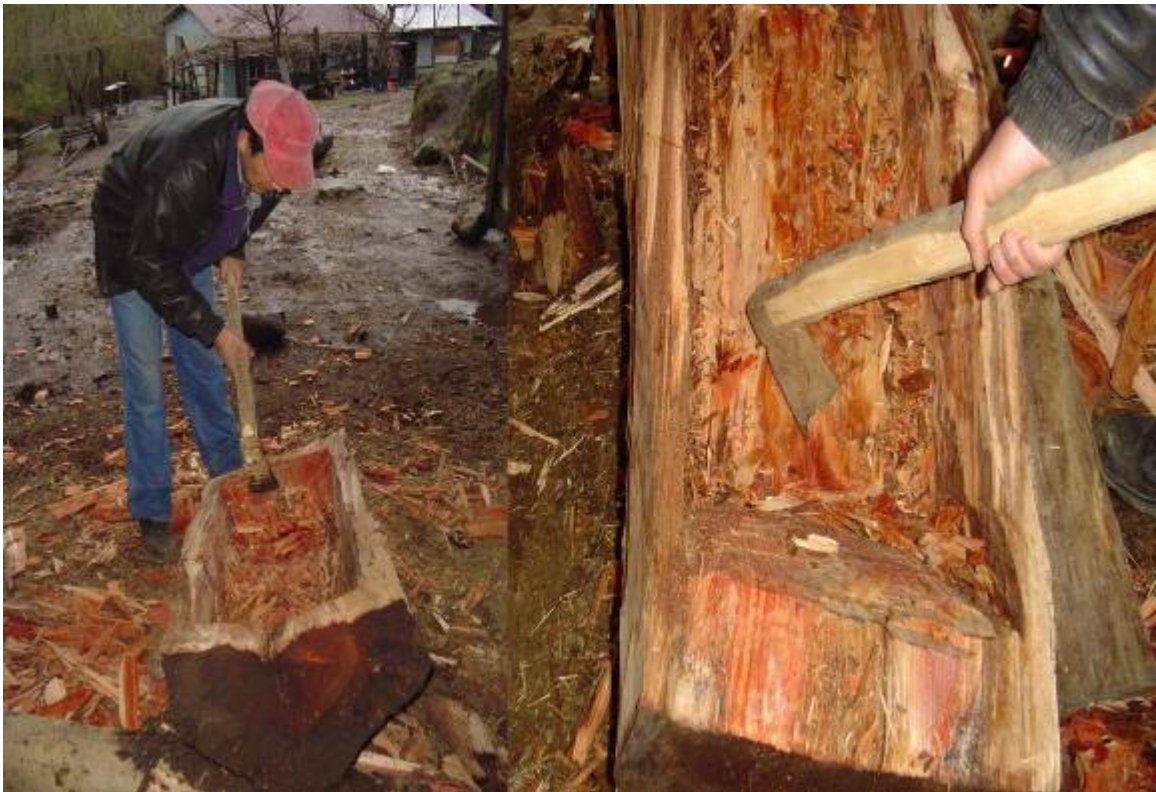
Figura 9. Una vez extraída la mayor parte de la madera se continúa el trabajo de retoque con la azuela, logrando un adelgazamiento de las paredes. Esta se introduce en forma

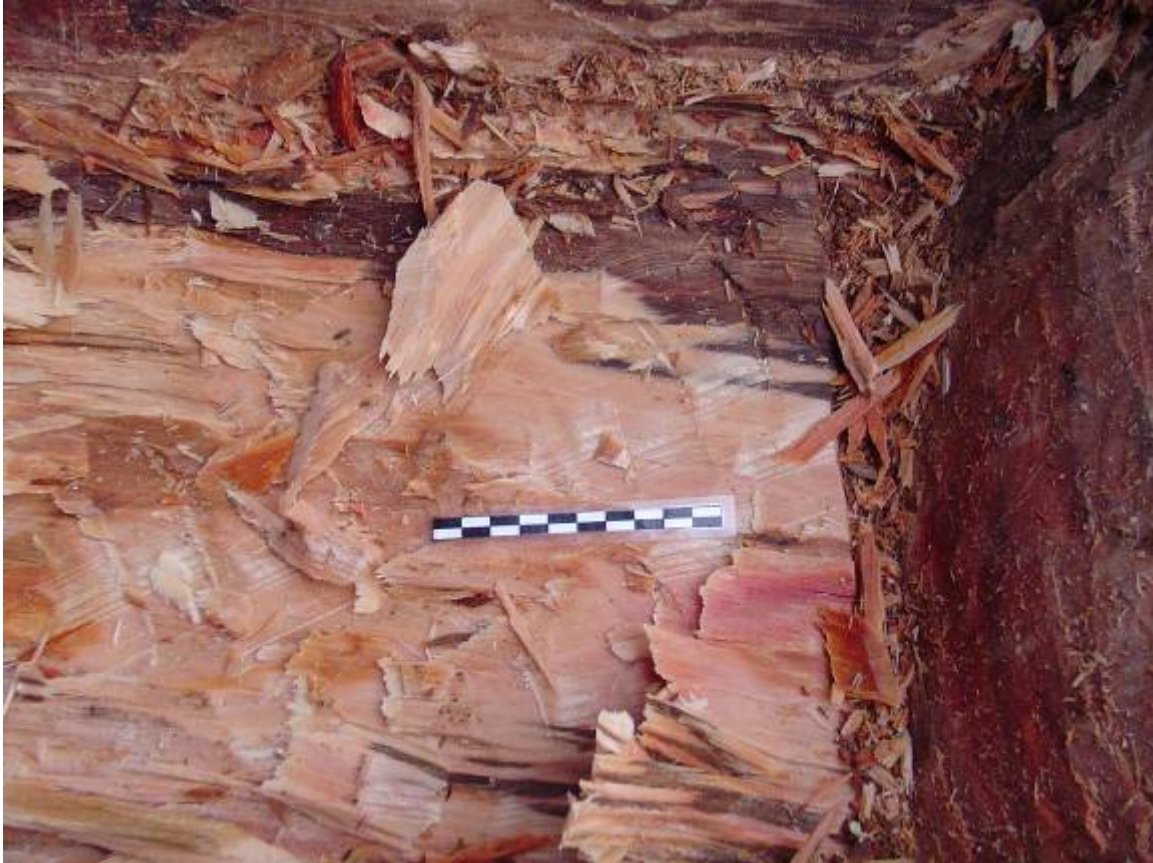
Figura 10. Detalle de las huellas que deja la azuela sobre la madera. Son muy diferentes a las del hacha, ya que el filo de la herramienta levanta la madera en la zona en que se introduce para luego arrancarla por la fuerza que ejerce, rasgándose. La marca del corte es pequeña como consecuencia, pero es evidente el rasgamiento que se produce.

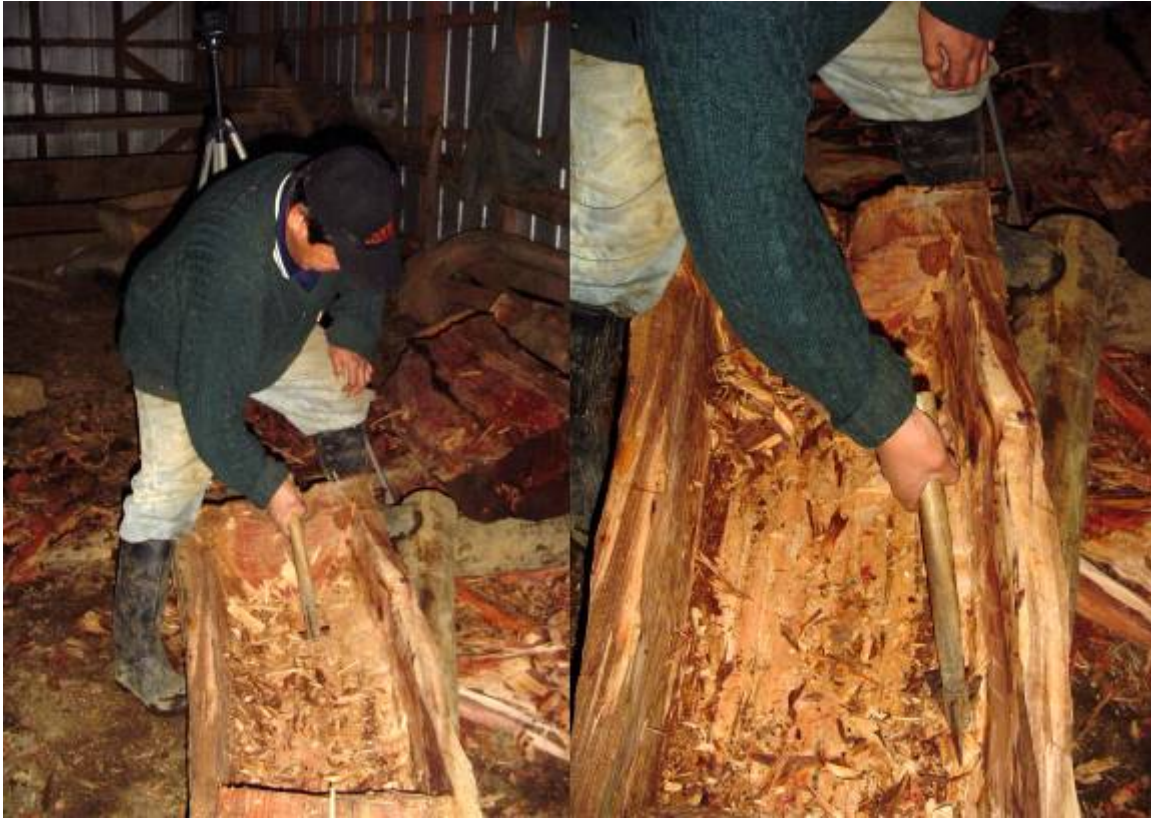
Figura 11. El retoque final se realiza con una azuela de mano, más pequeña, llegando a un adelgazamiento máximo del piso de la batea, y cuidando de no romperlo. En la secuencia se observa de izquierda a derecha: 11.1 Don Ernesto maneja la azuela de mano en los retoques finales; 11.2 detalle del uso de la azuela de mano sobre la batea.

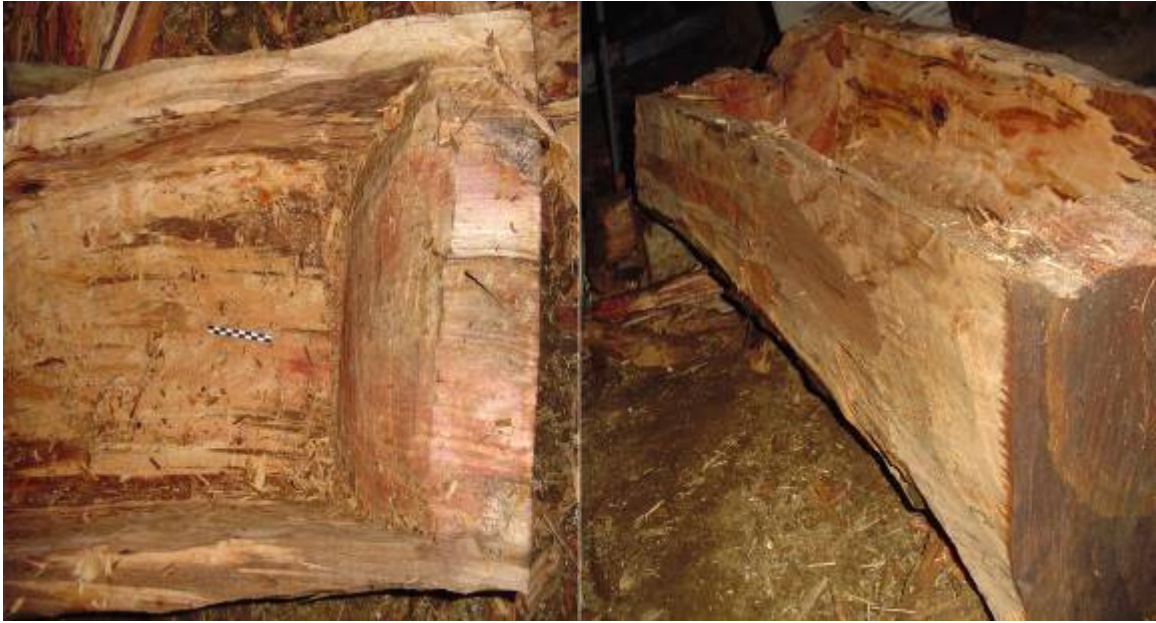
Figura 12. Después de aproximadamente tres horas de trabajo ininterrumpido Don Ernesto y su ayudante han logrado dar forma de batea al tronco inicial. El trabajo más grueso está finalizado, pero los últimos retoques quedaron pendientes para más adelante. En la secuencia se puede apreciar la batea semi acabada. De izquierda a derecha: 12.1 se aprecia el ahuecamiento que alcanza el tronco; 12.2 se aprecia l forma general que logra la batea.

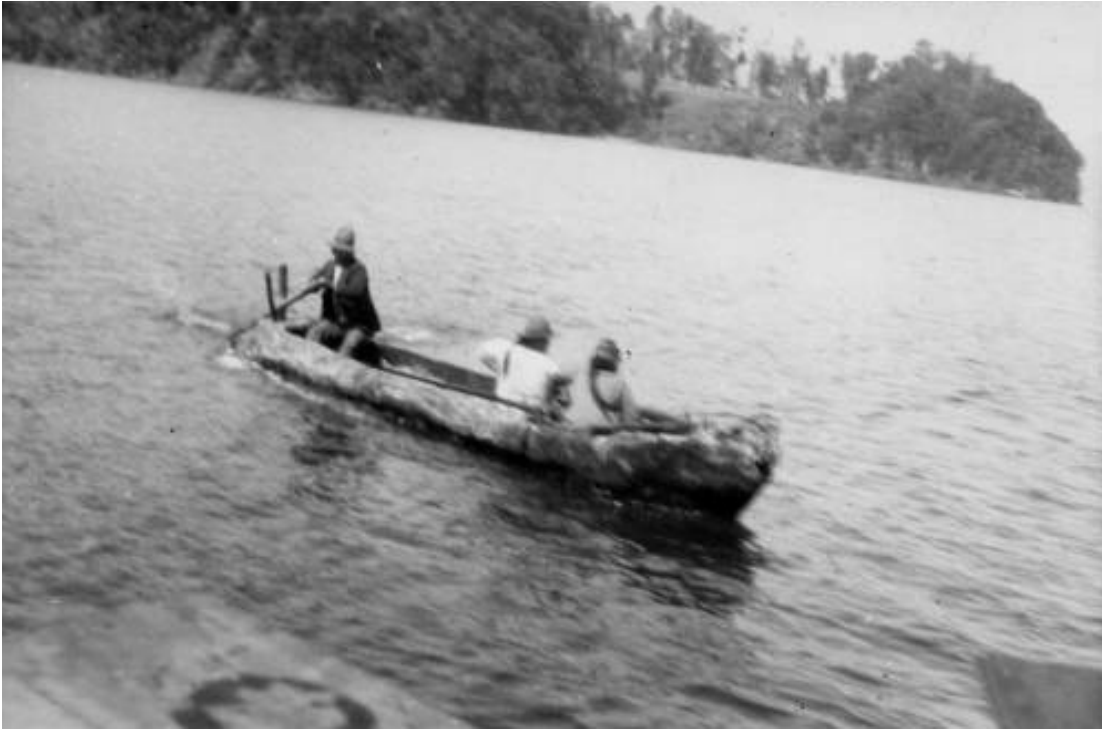
Figura 1. Fotografía tomada por Rodolfo Knittel en Puerto Nuevo, Lago Ranco en el años 1934-1936 y que correspondería a la primera de una secuencia de tres fotografías. Se aprecia a dos mujeres y un hombre navegando en una canoa monóxila. Se alcanza a distinguir la forma de remar desde popa con un remo largo entre dos varas que lo sostienen. Colección de la Dirección Museológica de la Universidad Austral de Chile.

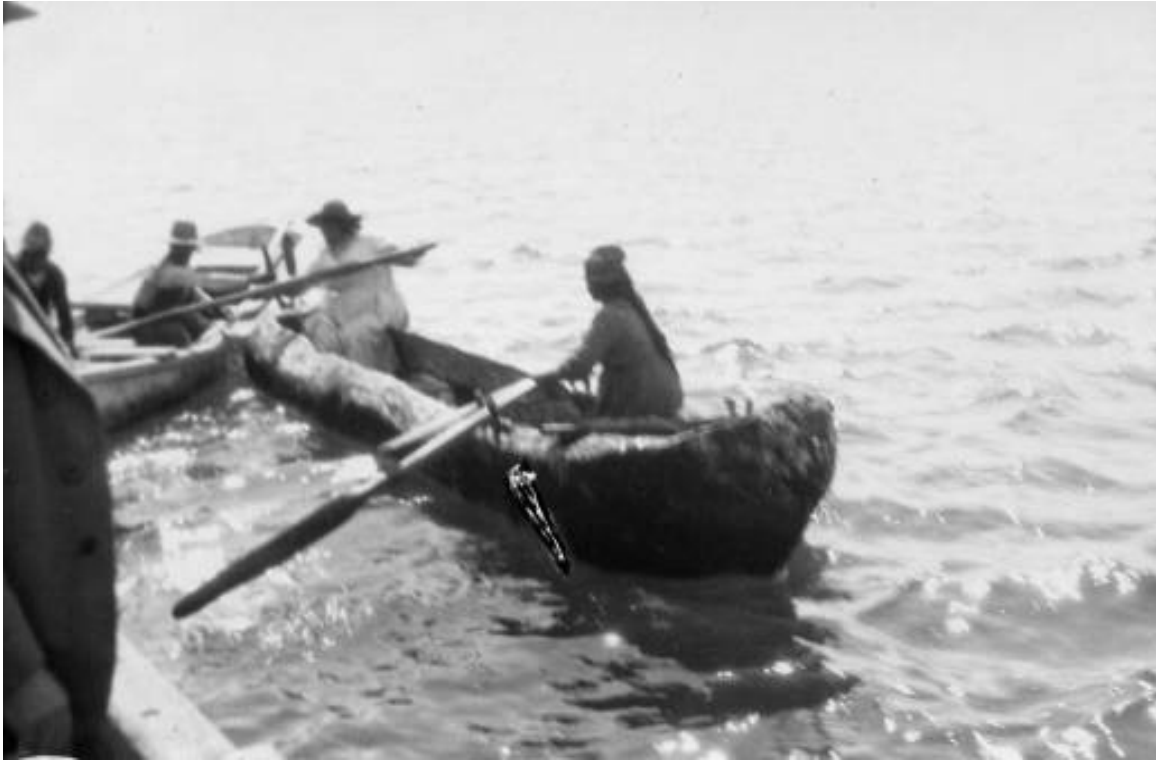
Figura 2. . Fotografía tomada por Rodolfo Knittel en Puerto Nuevo, Lago Ranco entre los años 1934-1936 y que correspondería a la segunda de una secuencia de tres fotografías. Se aprecia a las dos mujeres y al hombre auxiliados por otra embarcación para desembarcar. Se alcanza a distinguir un segundo remo hacia la proa. Colección de la Dirección Museológica de la Universidad Austral de Chile.

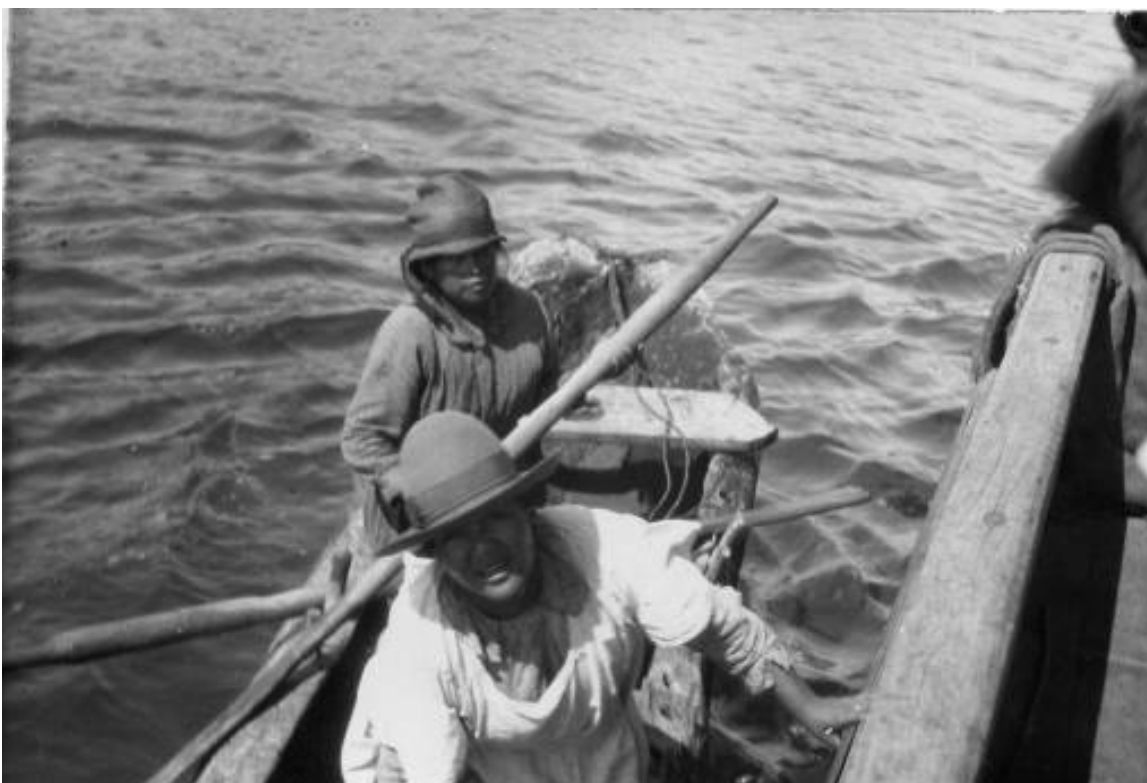
Figura 3. Fotografía tomada por Rodolfo Knittel en Puerto Nuevo, Lago Ranco entre los años 1934-1936 y que correspondería a la tercera de una secuencia de tres fotografías. Se aprecian a las dos mujeres sobre la canoa intentando desembarcar. Se alcanzan a distinguir los remos de la proa, una tabla transeversal que habría servido como asiento y una soga de amarre en la proa. Colección de la Dirección Museológica de la Universidad Austral de Chile.
