**UNIVERSIDAD DE CHILE
FACULTAD DE CIENCIAS FÍSICAS Y MATEMÁTICAS
DEPARTAMENTO DE INGENIERIA CIVIL**

**COMPARACIÓN DE VARIAS ESTRUCTURAS DE PAVIMENTOS FLEXIBLES Y
RÍGIDOS, SECTOR POLPAICO – LA TRAMPILLA**

MEMORIA PARA OPTAR AL TÍTULO DE INGENIERO CIVIL

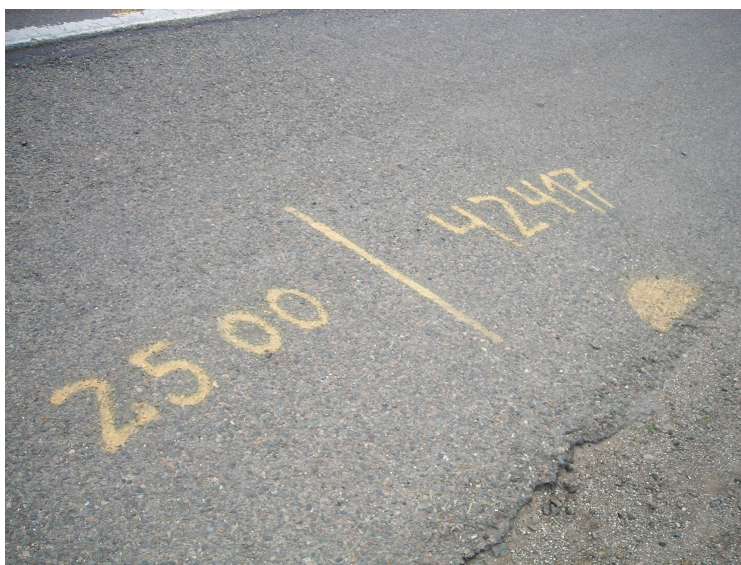
Imagen 5-1: Demarcación en terreno.

Para la correcta medición de los deterioros en cada tramo se procedió a demarcar el pavimento cada 50 metros partiendo desde el inicio del tramo en su extremo norte. La demarcación de los diferentes puntos se materializó con pintura amarilla en spray sobre la berma exterior de la vía.

- Línea perpendicular al eje del camino: El eje de esta línea indica el fin del tramo de 50 metros.
- Línea perpendicular al eje del camino con número a la izquierda: El eje de esta línea indica la distancia acumulada hasta el inicio norte del tramo.
- Línea perpendicular al eje del camino con número a ambos lados: El eje de esta línea indica la distancia acumulada (izquierda de la línea) y el kilometraje de referencia (derecha). Ver Imagen 5-1.
- Semi-círculo: Indica cambio de tramo.
- También se marcó el número de losa en alguna de ellas, contando desde la losa en el extremo norte como losa 1.

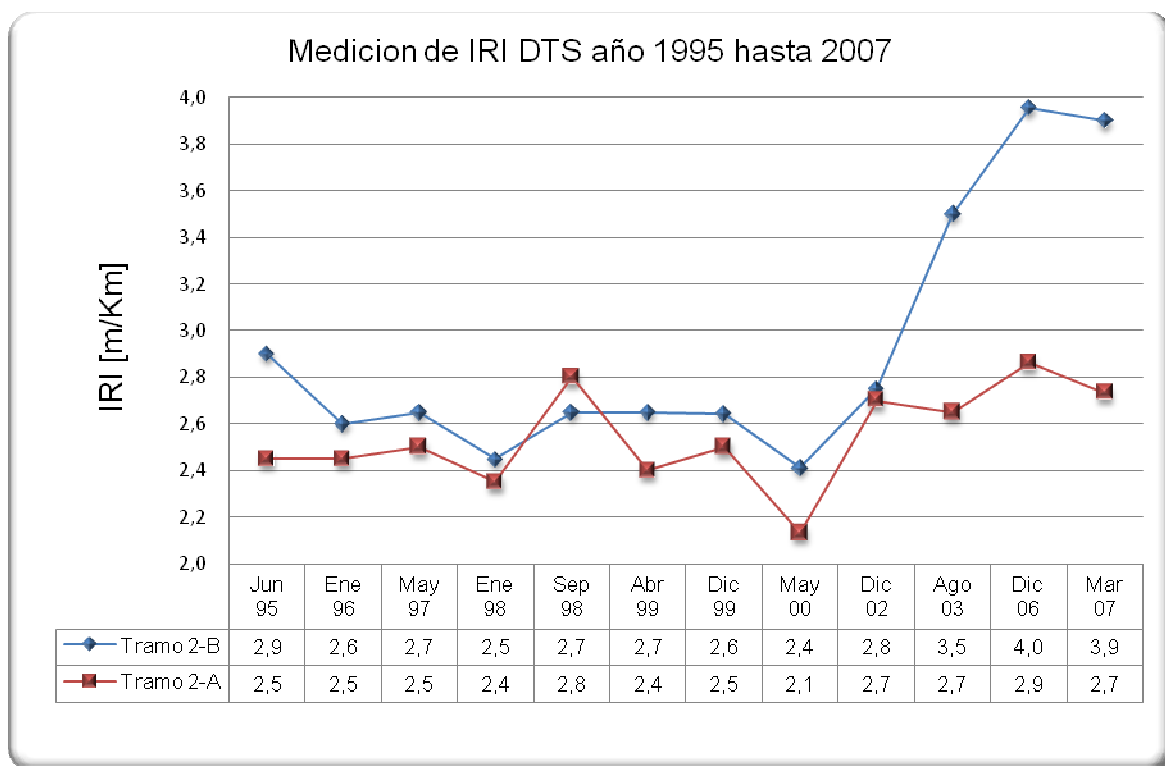
Gráfico 6-4: Evolución IRI tramos de DTS.

Tramo 2-B: Emulsión elastomérica.

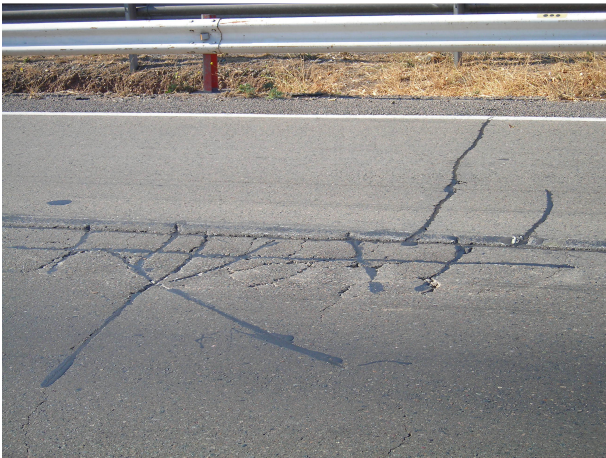
PIEL DE COCODRILO NRB

Generalmente son una serie de fisuras interconectadas entre sí en su fase inicial, al evolucionar el deterioro se forman trozos de ángulos agudos. En etapas avanzadas forman un deterioro parecido a una “malla de gallinero” o “piel de cocodrilo”. Ocurren en las zonas que reciben la mayor cantidad de solicitaciones.

Este tipo de agrietamiento es causado por deflexiones excesivas en la carpeta de rodadura al estar apoyadas sobre una base o subbase mal compactada o saturada.

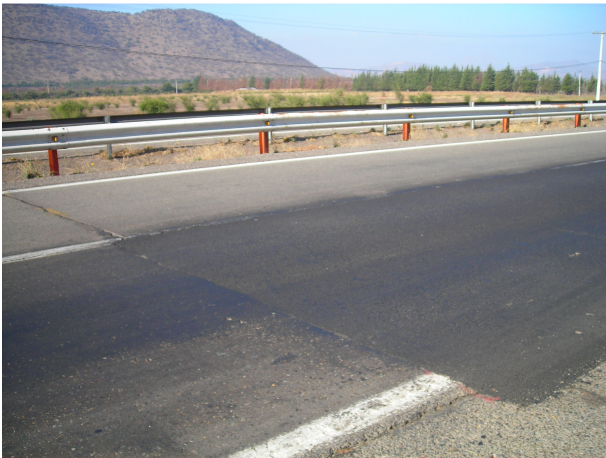
PARCHE TRAMO NRB

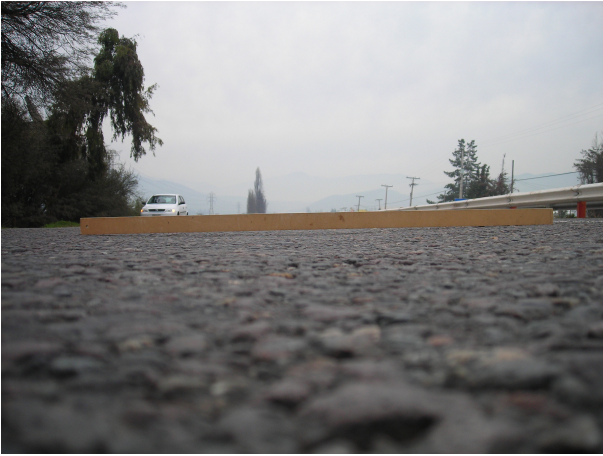
AHUELLAMIENTO

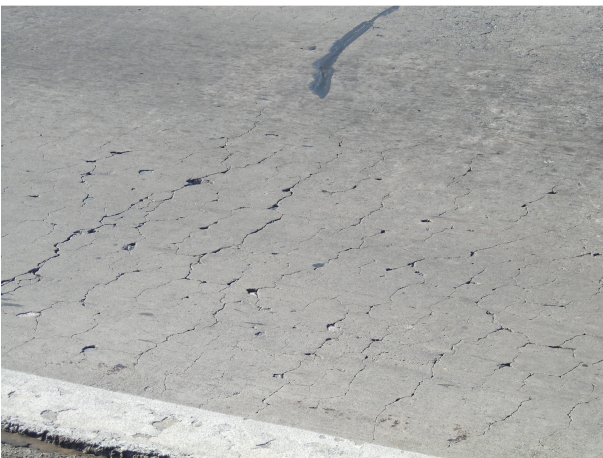
DETERIORO SUPERFICIAL HORMIGÓN

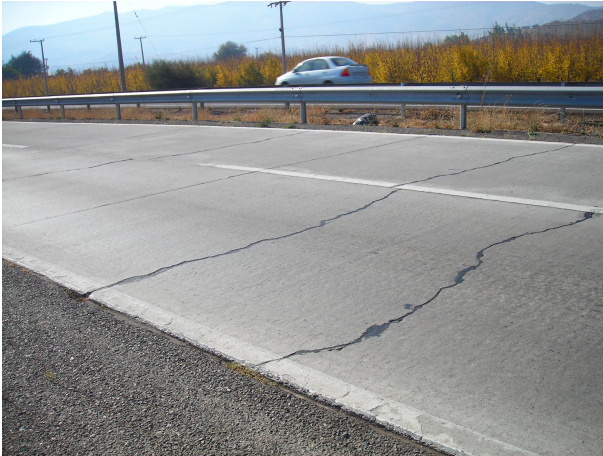
GRITA EN LOS TERCIOS DE LA LOSA

El origen de estas grietas es generalmente por longitud excesiva de la losa, junta de contracción aserrada o formada tardíamente, espesor de la losa insuficiente para soportar las sollicitaciones o por retracciones térmicas que originan alabeos en la losa.
