**UNIVERSIDAD DE CHILE**  
**Facultad de Arquitectura y Urbanismo**  
**Escuela de Pregrado**  
**Carrera de Geografía**

**CARACTERIZACIÓN Y ANÁLISIS TEMPORO-ESPACIAL DE LA MORFOLOGÍA  
DEL ESTUARIO DEL MAULE: ZONAS MEDIA Y DISTAL  
(Entre los años 1945 y 2011)**

**Memoria para optar al Título Profesional de Geógrafa**

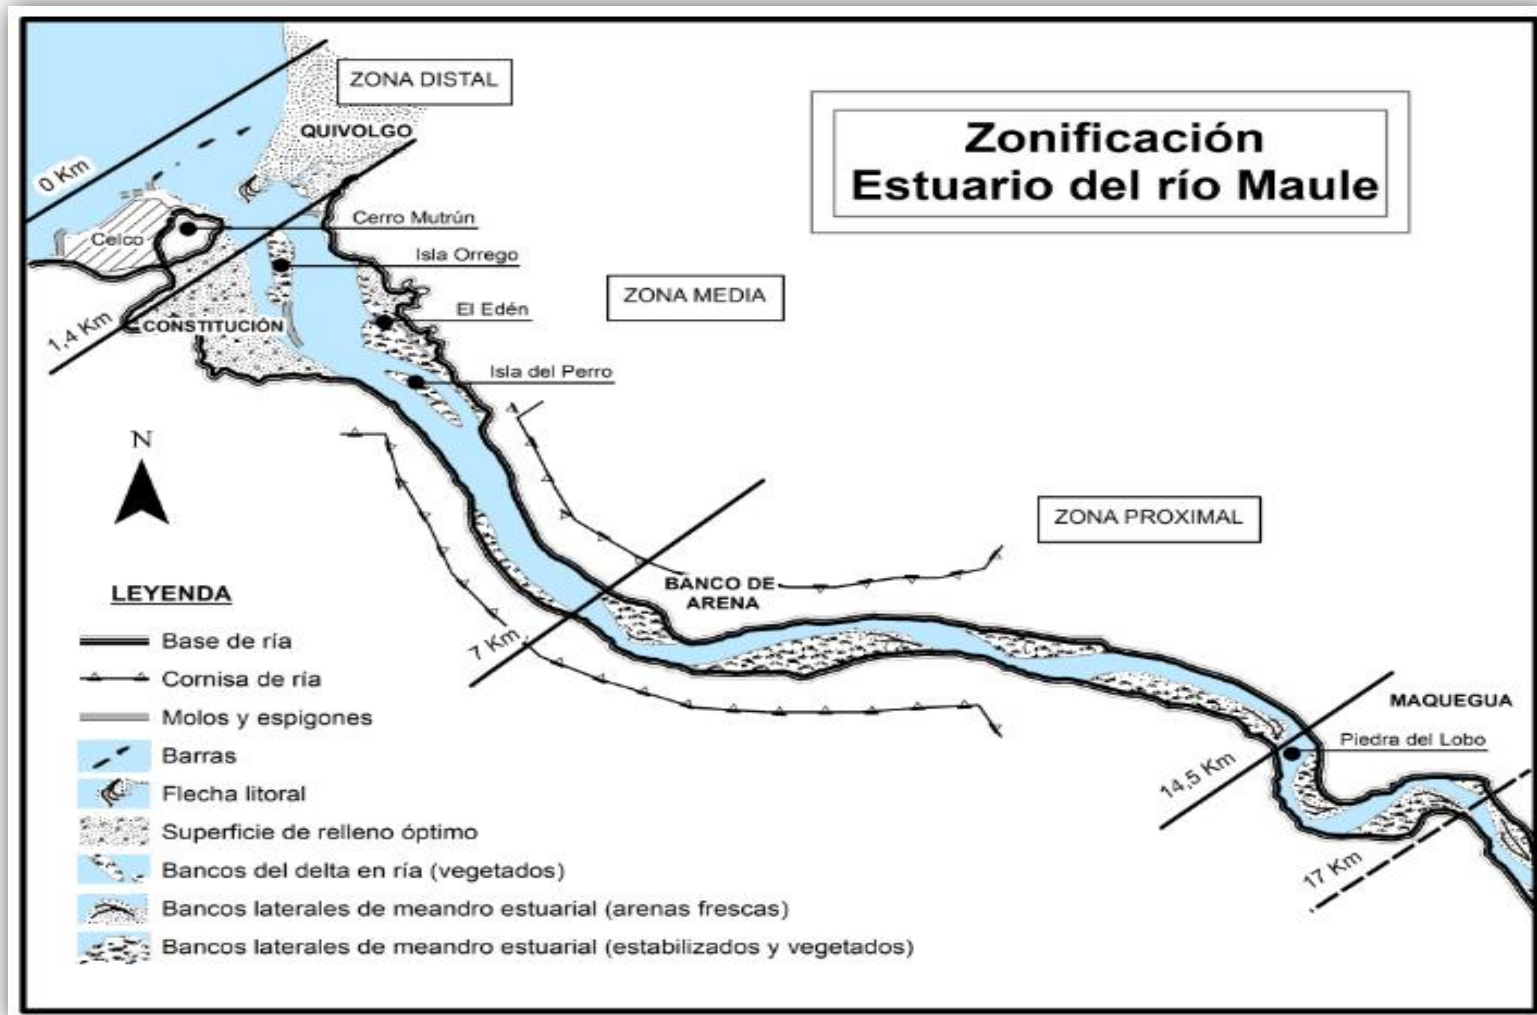
Fig. 12: Zonificación del estuario del río Maule. Fuente: Elaboración propia, en base a tipos de zonificación propuestos por ARAYA-VERGARA (1981), BIRD (2008) y consideraciones propias.

- El límite entre la zona media y distal siempre estará definido por el extremo distal del banco medio más próximo a la desembocadura.
- El límite de la zona distal (o límite extremo del estuario) estará determinado por la ubicación que las barras litorales posean en cada estado. Cabe mencionar, que este límite sólo se desconocerá, cuando la barra litoral, habitualmente dispuesta de modo perpendicular u oblicua a la desembocadura, adopte una orientación cuasi-longitudinal a ella, la cual evoca una crecida del río.

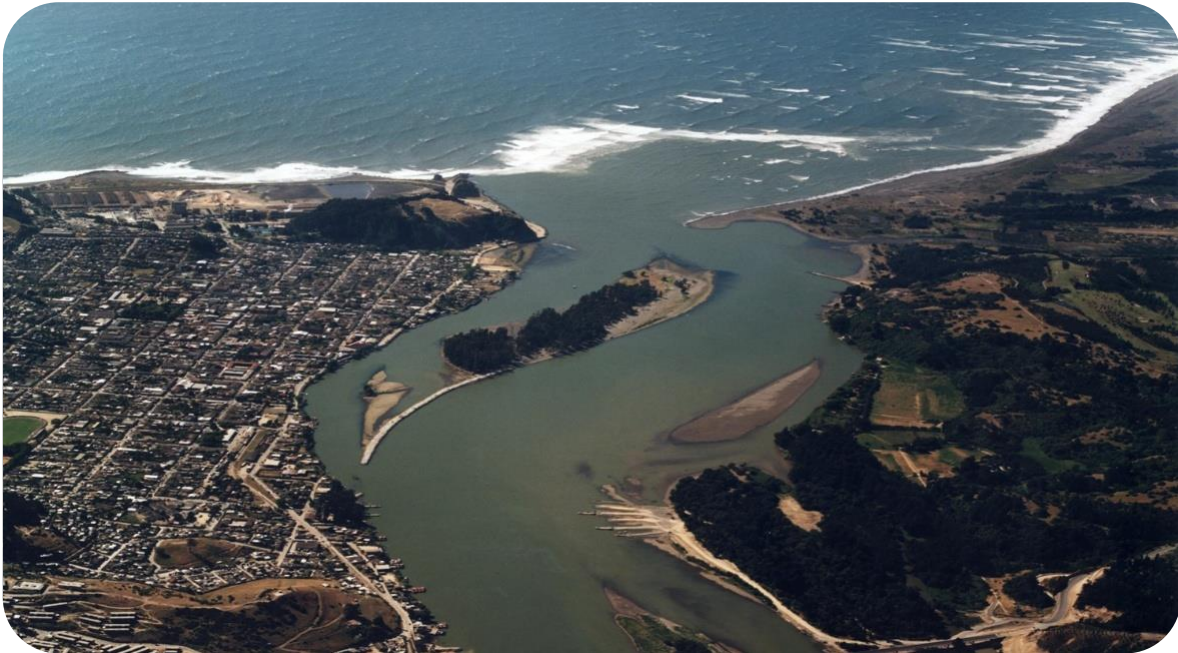
**Fig. 27: Vista oblicua del estado morfológico del estuario del río Maule en el año 1999. Fuente: Instituto Hidráulico Nacional, IHN (2003).**

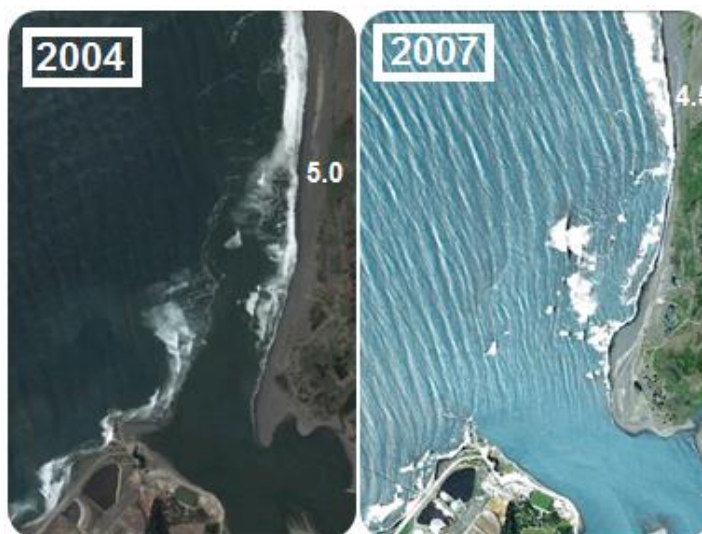
Fig. 29: Clasificación de tipos de zona de rompiente (TZR) frente a la playa de Quivolgo, según estados morfológicos de los años 2004 y 2007. Fuente: elaboración propia, en base a la clasificación de TZR propuesta por ARAYA-VERGARA (1996).

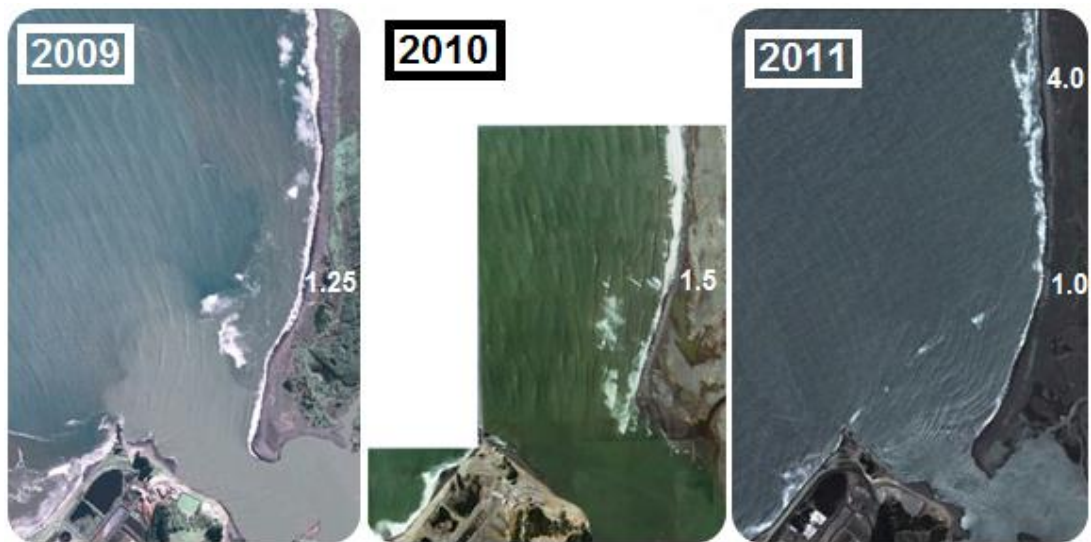
**Fig. 31: Clasificación de tipos de zona de rompiente (TZR) frente a la playa de Quivolgo, según estados morfológicos de los años 2009, 2010 y 2011. Fuente: Elaboración propia, en base a clasificación de TZR propuesta por ARAYA-VERGARA (1996).**

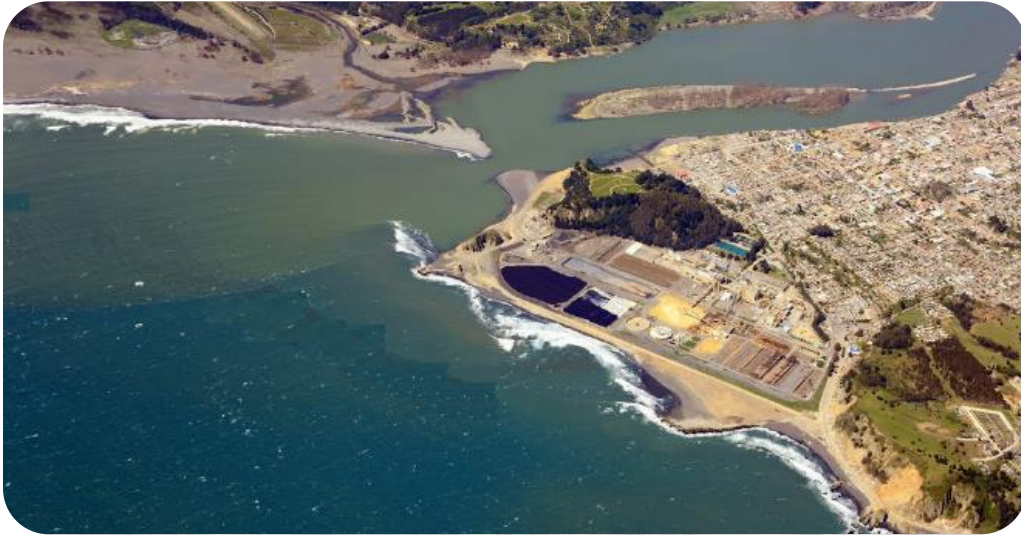
**Fig. 32: Vista panorámica de la bahía de Constitución. Desembocadura del río Maule, 8 meses después del terremoto tsunamigénico del 27 de Febrero del 2010. Fuente: Archivo fotográfico de NELSON MORAGA, 16 de Octubre 2010.**

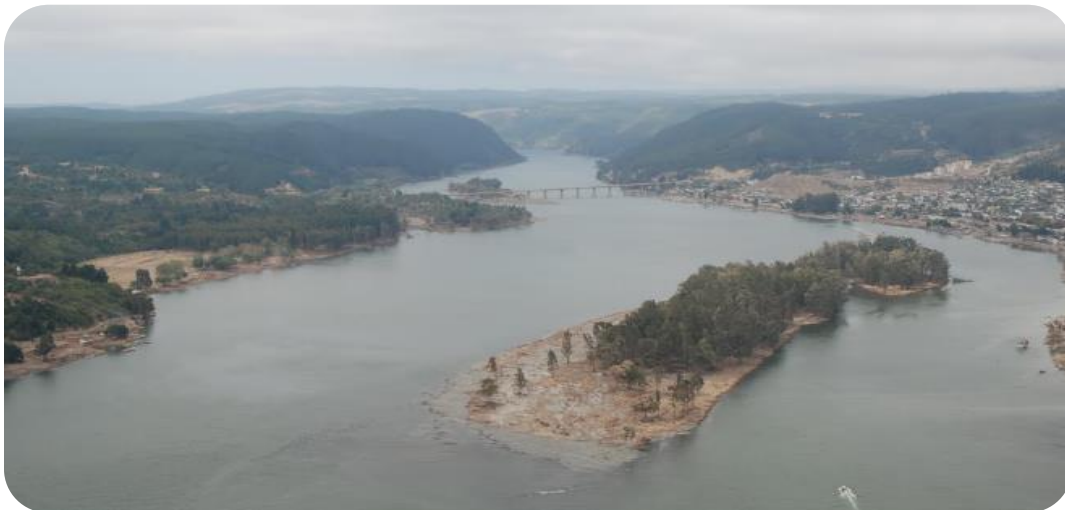
**Fig. 33: Estuario del río Maule, visto de poniente a oriente, a días de ocurrido el evento tsunamico. Fuente: Archivo fotográfico de GUSTAVO LATORRE, 03 de Marzo 2010.**

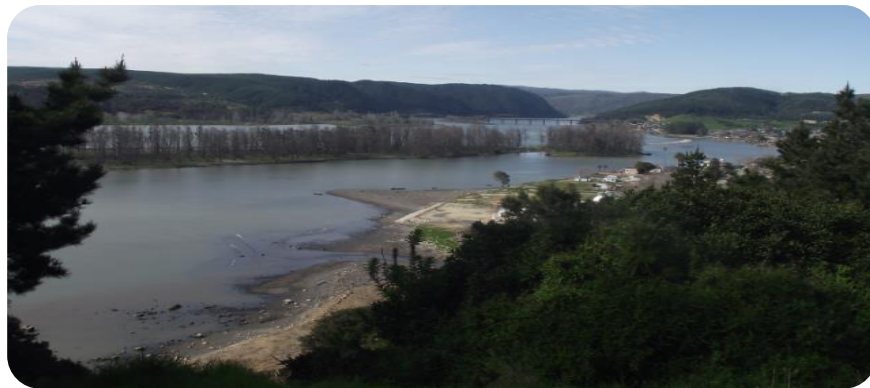
**Fig. 34: Zona media del estuario del río Maule. Fotografía tomada desde el cerro Mutrún, con vista hacia el oriente. Fuente: Archivo fotográfico del autor (2011).**

Como individuo geomorfológico esencial y soporte del impetuoso río Maule y sistema estuarial asociado, se ha identificado un valle fluvial inferior fuertemente incidido (Fig. 34), siendo evidente la diferencia de altura entre la parte superior de la ladera (210 msnm aprox.) y el nivel base del río. Probablemente la altura de la ladera se mantendría cercana al exutorio, sin embargo, esto posiblemente no sucede producto de la falla normal señalada por Godoy (1970) que causa el hundimiento del bloque granítico próximo a la bahía (pues ésta posee vergencia oeste).

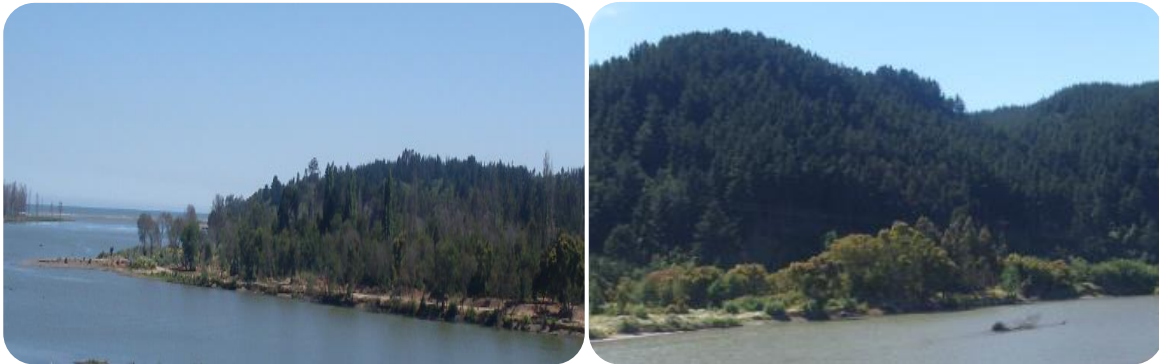
**Fig. 36: Vista poniente (izquierda) y vista oriente (derecha) del banco lateral de El Edén, ribera norte del estuario. Fuente: Archivo fotográfico del autor (2011).**

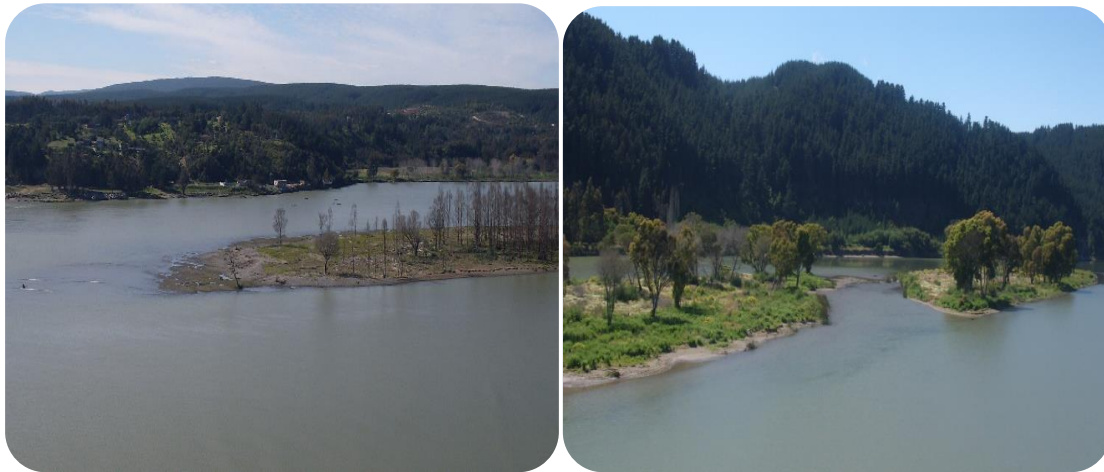
**Fig. 37: Vista del extremo distal de Isla Orrego, y por tanto, límite entre la zona media y distal del estuario (izquierda). Fotografía de la Isla del Perro cercenada, zona media del estuario (derecha). Fuente: Archivo fotográfico del autor (2011).**

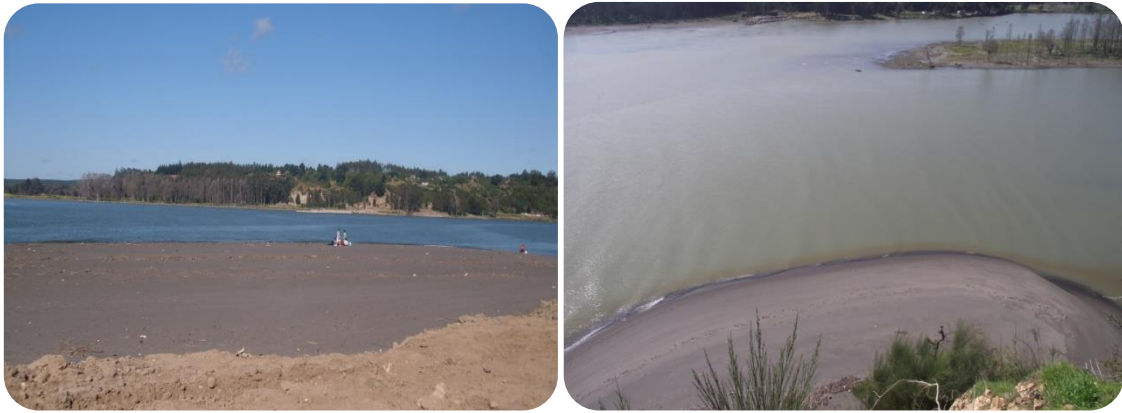
**Fig. 38: Bases de flechas o flechas embrionarias de la ribera sur del estuario, zona distal. Fuente: Archivo fotográfico del autor (2011).**

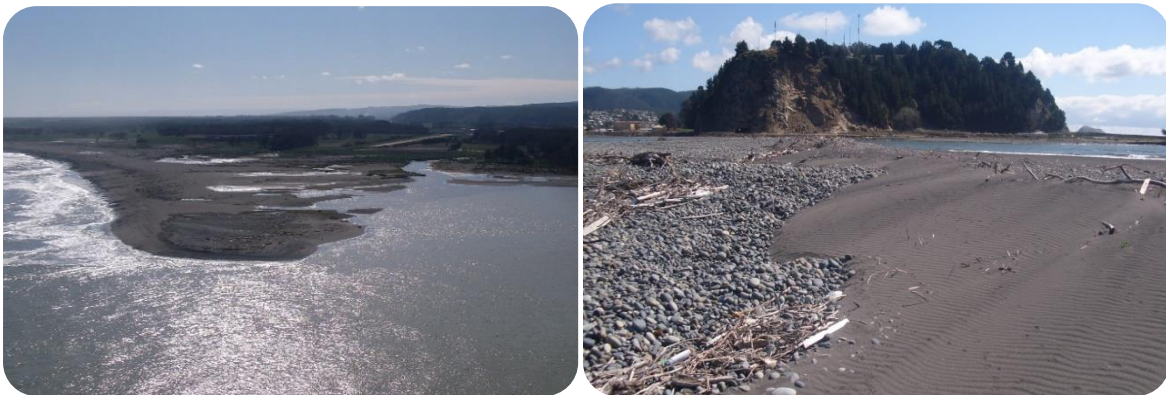
**Fig. 39: Flecha de Quivolgo vista desde el cerro Mutrún (izquierda). Componentes de la flecha de Quivolgo y perspectiva de su topografía. Fuente: Archivo fotográfico del autor (2011).**

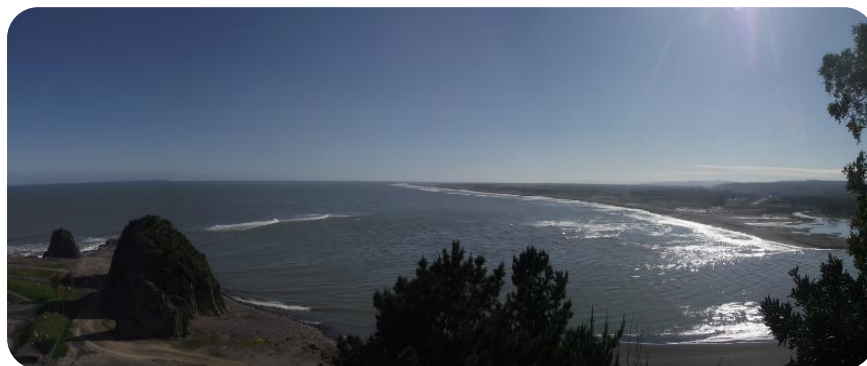
**Fig. 40: Vista de la barra submarina del Maule, límite de la zona distal del estuario. Fuente: Archivo fotográfico del autor (2011).**

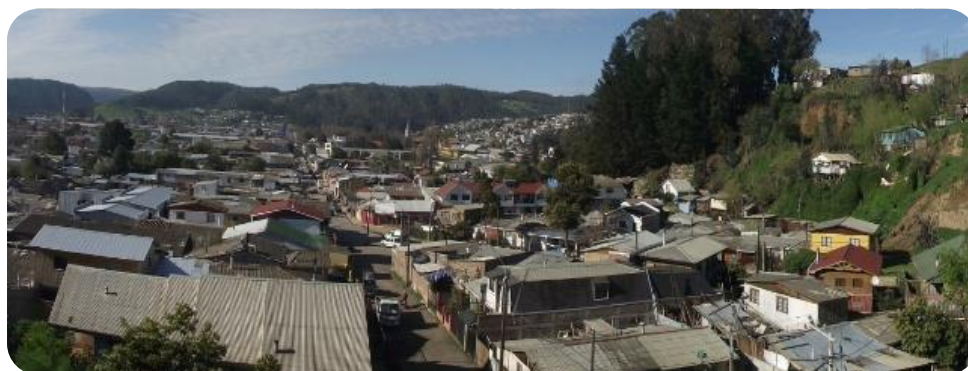
**Fig. 41: Terraza estuarina de Constitución, vista desde el cerro Mutrún. Fuente: Archivo fotográfico del autor (2011).**

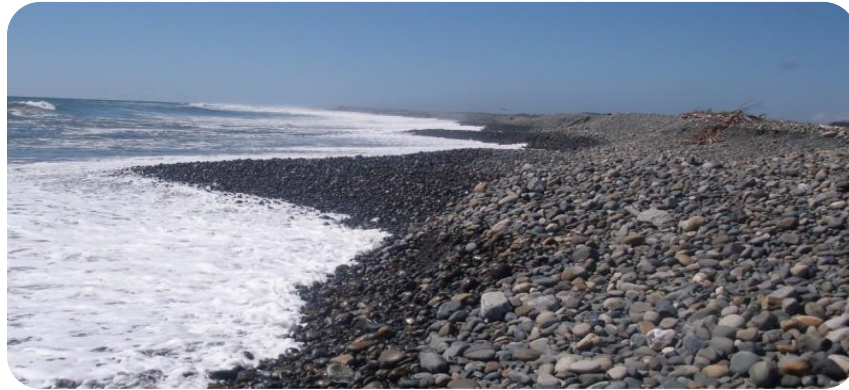
**Fig. 42: Beach cups y estrán de rodados de la playa de Quivolgo. Fuente: Archivo fotográfico del autor (2011).**

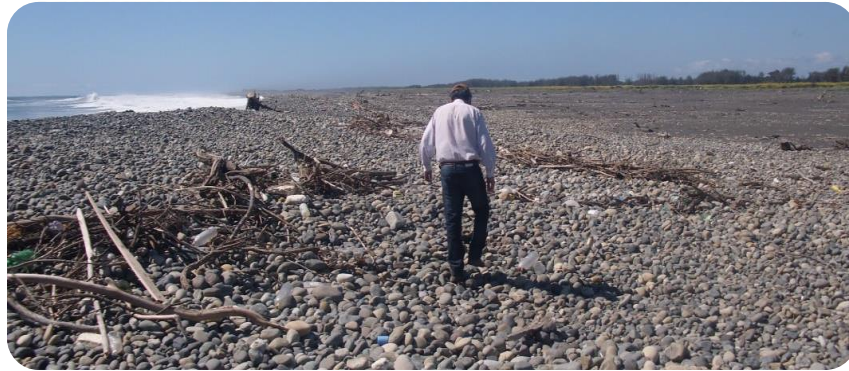
**Fig. 43: Vista de post-playa de rodados, playa de Quivolgo. Fuente: Archivo fotográfico del autor (2011).**
