# **MODELAMIENTO DE UNIDADES LITO-GEOTÉCNICAS, PROYECTO CARACOLES**

**MEMORIA PARA OPTAR AL TÍTULO DE GEÓLOGA**

**SANTIAGO DE CHILE  
SEPTIEMBRE, 2012**

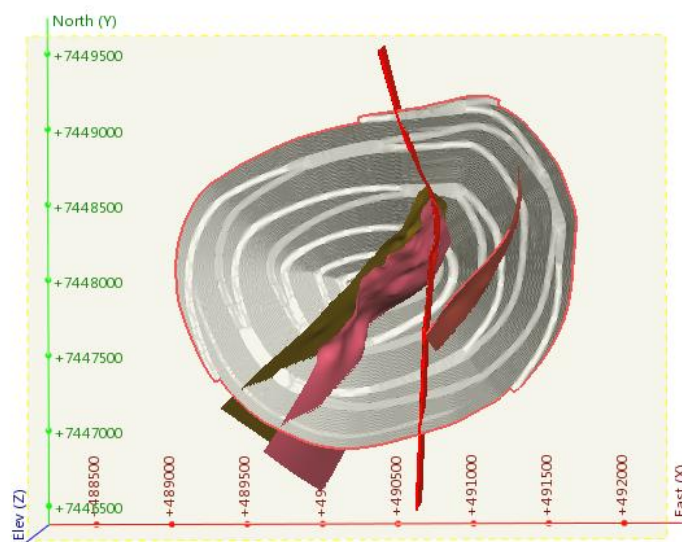
**Figura 2.6: Proyección de las traza de fallas mayores en diseño de pit final.**

- Falla Contacto Noreste (Rosa en **Figura 2.6**)
- Falla Contacto Domo Sur (Azul en **Figura 2.6**)
- Falla Caracoles (Café en **Figura 2.6**)
- Falla Roja (Rojo en **Figura 2.6**)

En la **Figura 2.6** se observa la traza de estas discontinuidades mayores, contra el diseño de rajo final.

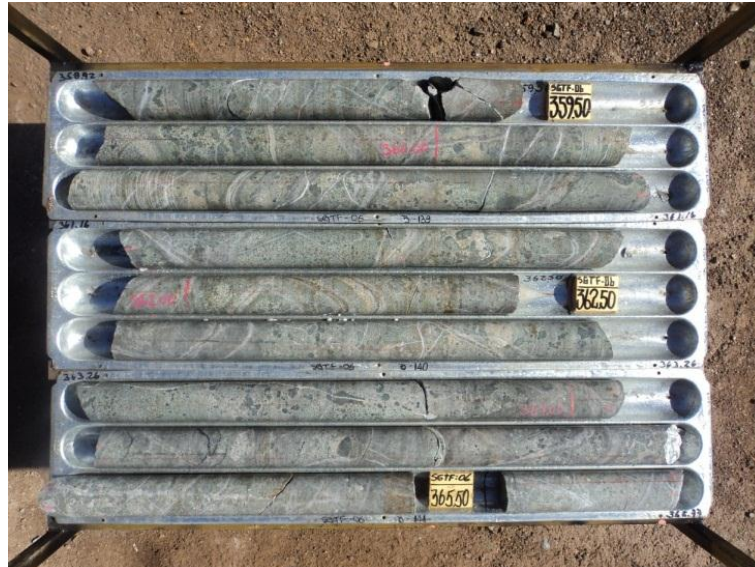
Foto 3.1: Tramo de roca sana con baja alteración.

Se denomina roca sana a la muestra que preserva en un gran porcentaje dentro de su matriz, las características minerales o facies que la definen desde su formación. No se considera sana cuando estos minerales se han modificado por alteración geoquímica o por efectos tectónicos de una manera significativa aunque el tramo esté completo. (Ver **Foto 3.1**)

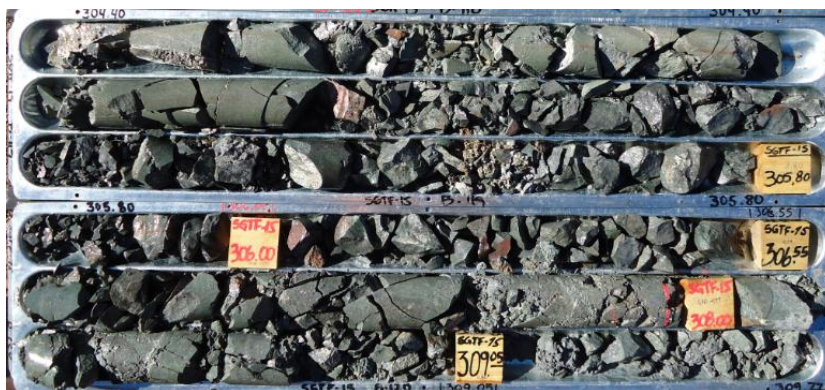
Foto 3.2: Segmento de sondaje con una alta frecuencia de Fracturamiento.

Definidas como segmentos con estructuras abiertas con menos de 3 cm de espaciamiento. Habitualmente son familias entrecruzadas que afectan la matriz de la roca por vetillo relleno de diversos minerales de alteración hidrotermal o tectónica en una alta frecuencia. (Ver **Foto 3.2**).

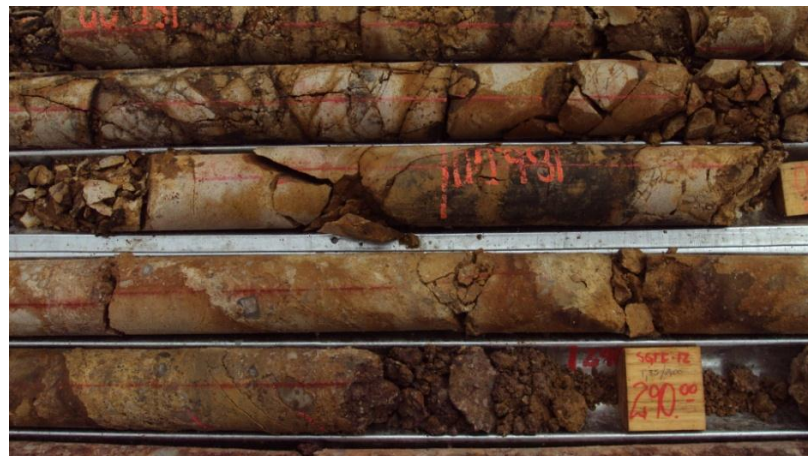
**Foto 3.4:** Roca alterada.

Son rocas que han sufrido alteraciones principalmente en la mineralogía de sus compuestos originales dentro de su matriz (Ver **Foto 3.4**).

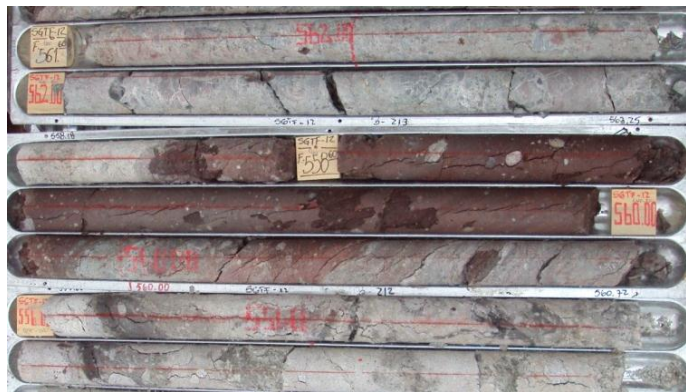
**Foto 3.5:** Zona afectada por cizallamiento (segmento de la Falla Roja).

La textura foliada de la roca evidencia el esfuerzo focalizado en esta región/plano donde la roca ha sido “triturada” hasta alcanzar fragmentos tamaño arcilla. Esta región o plano de ruptura puede separar dos bloques de litologías diferentes o iguales y su espesor depende de la intensidad del esfuerzo tectónico y el desplazamiento rumbo/buzamiento de la zona tectonizada en cuestión (Ver **Foto 3.5**)

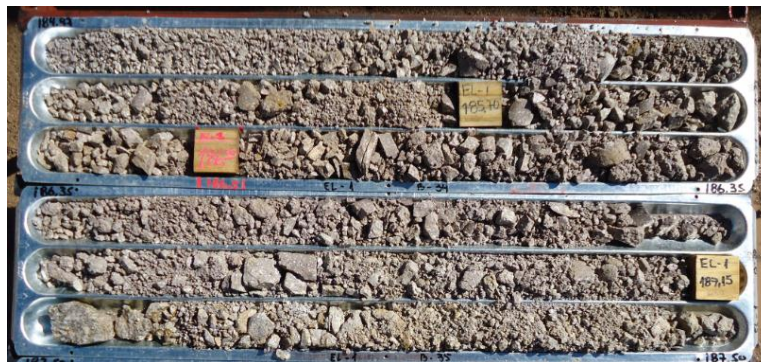
**Foto 3.6:** Roca molida.

Son las zonas donde la roca recuperada durante el sondaje se encuentra completamente disgregada, es decir, sin cohesión ni consistencia (Ver **Foto 3.6**).

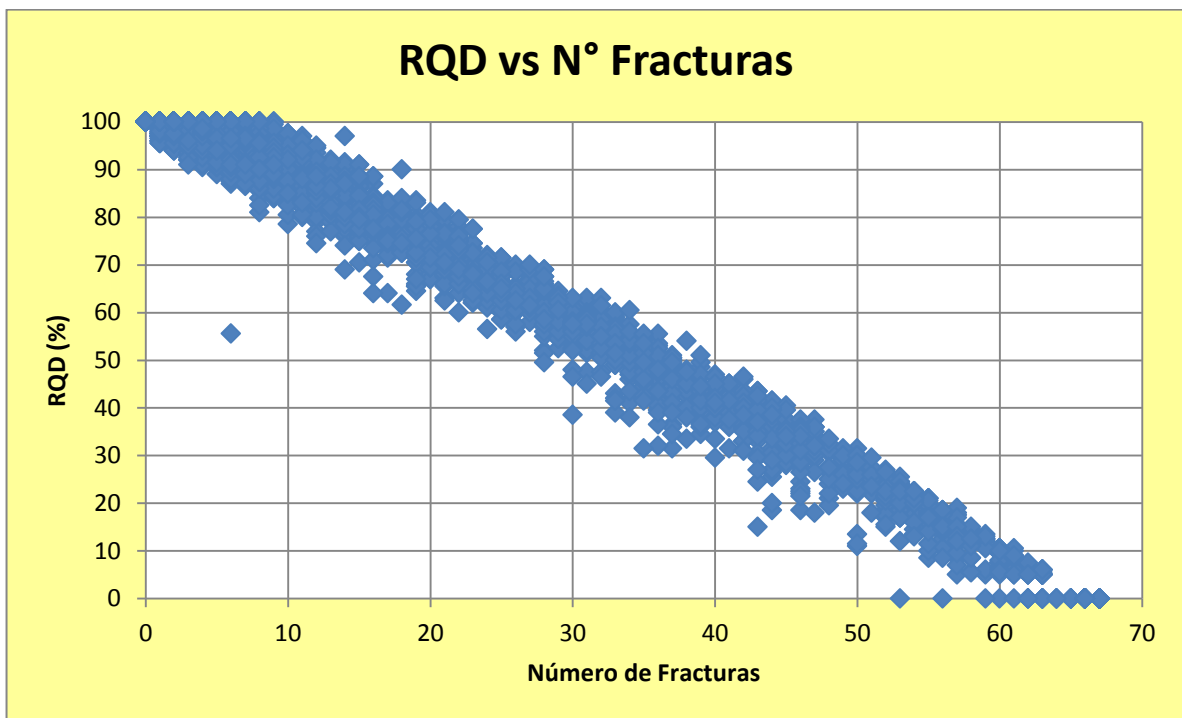
Gráfico 3.1: Análisis de sensibilidad de los datos de RQD versus Número de Fracturas calculado.

El **Gráfico 3.1** muestra un análisis de sensibilidad de los datos de los sondajes SGTF (campaña Geotecnia 2011 y 2012), del número de fracturas calculado contra el RQD medido. Se observa una coherencia entre los datos (relación lineal entre ambos).

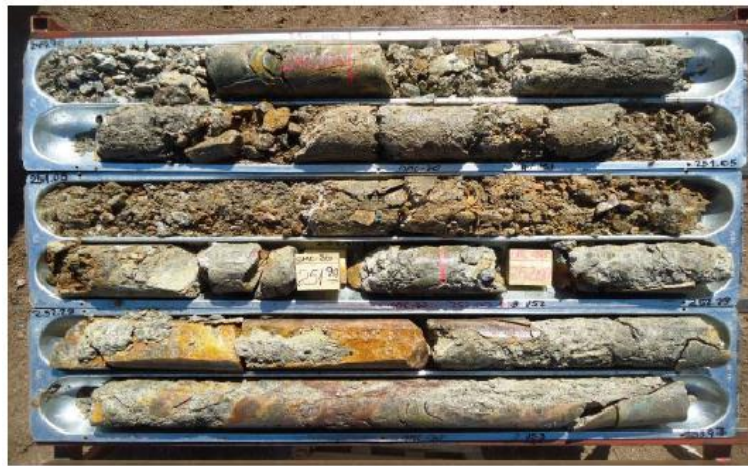
Foto 4.3: Sondaje GMC-20, desde 249.70 hasta 253.97.

La **Foto 4.3** corresponde al tramo de material dañado del ejemplo.

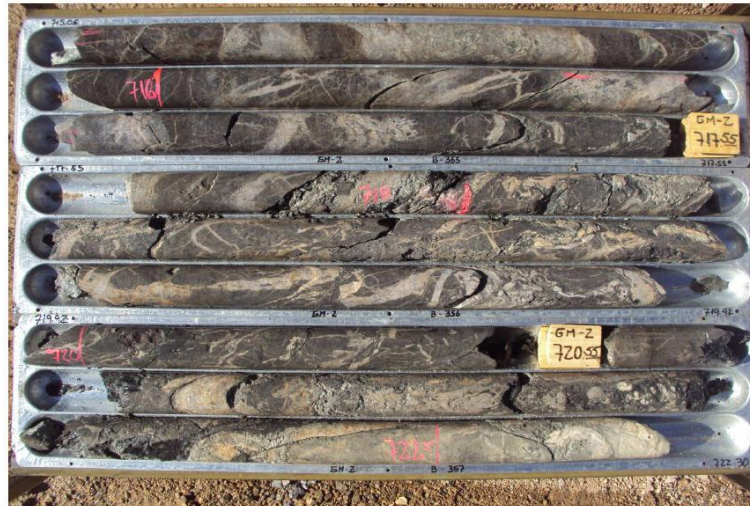
Foto 4.4: Sondaje GMC-2, desde 715.05 hasta 722.30 metros.

La **Imagen 4.2** corresponde a una parte del sondaje GM-2, desde los 716 a los 726 metros de profundidad. Este sondaje pertenece a la campaña Geometalúrgicos 2010, por lo que no se cuenta con la información de Zona Tectonizada. De los datos que aseguran una mala calidad de la roca, sólo se observa uno: calidad de las paredes pobre. Además, los mismos 4 metros que presentan esta condición muestran un cambio en la estimación de la resistencia de la roca, de Dura (R4) a Moderadamente Dura (R3). Luego de observar la fotografía del tramo se determina que corresponde a una pequeña zona cizallada (**Foto 4.4**).

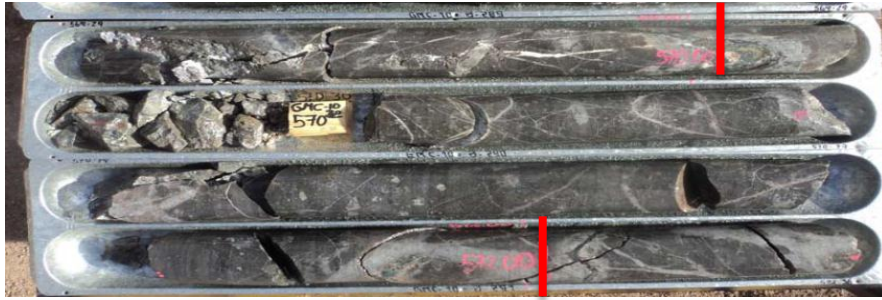
Foto 4.5: Sondaje GMC-10 desde los 570 a los 572 metros de profundidad.

Como se observa en la Foto 4.5 para el sondaje GMC-10 en el tramo 570-572 se observa que el RQD es 100.

1. El sondaje GMC-10 a los 570 metros de profundidad registra un RQD de 8% (Tabla 4.14), perteneciente a Calidad "Muy Mala". Al revisar la fotografía del tramo (Foto 4.5) se observa que la roca es bastante buena. El ajuste que se realiza es del mismo modo que el Caso 3 de la sección 3.1 (Tabla 4.15).

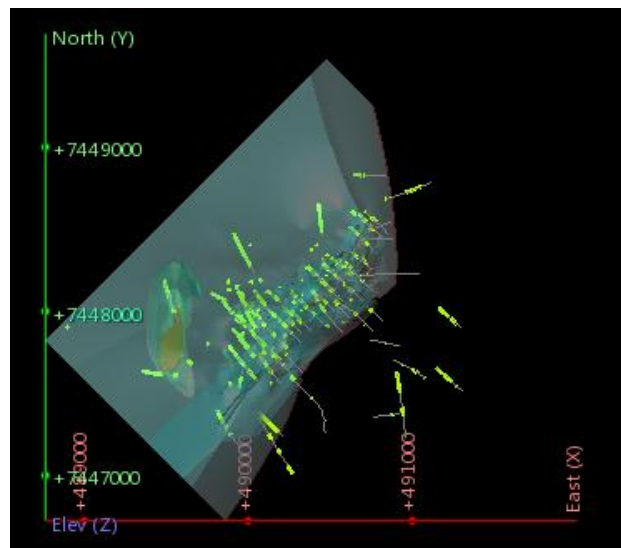
Imagen 5.1: Sólido de la Toba Andesítica modelado por la empresa AMSA en celeste, en amarillo sondajes con información correspondiente a esta litología.

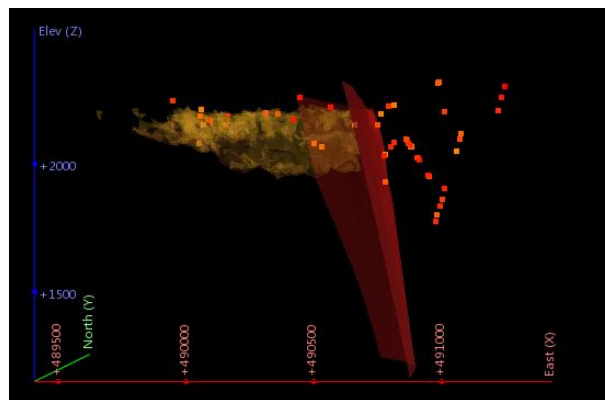
**Imagen 5.6: Ensayos UCS con valores entre 5 y 25 MPa, ubicación con respecto la Zona de Oxidos y Falla Roja.**

- 5 a 25 MPa: Tienen a concentrarse en dos zonas: **(Imagen 5.6)**
  - Cercana a la en superficie, coincidiendo con la zona de óxidos
  - En la parte Este del proyecto (Este de la Falla Roja), los bajos valores se interpretan como zonas argilizadas.
- 100 a 250 MPa: También se observan dos concentraciones de datos: **(Imagen 5.7)**
  - Desde los 400 a 800 metros de profundidad (zona primaria)
  - En la parte central, desde 200 a 400 metros de profundidad, corresponde a la litología de Pórfido Granodiorítico, el cual no entra en la zona de óxidos.

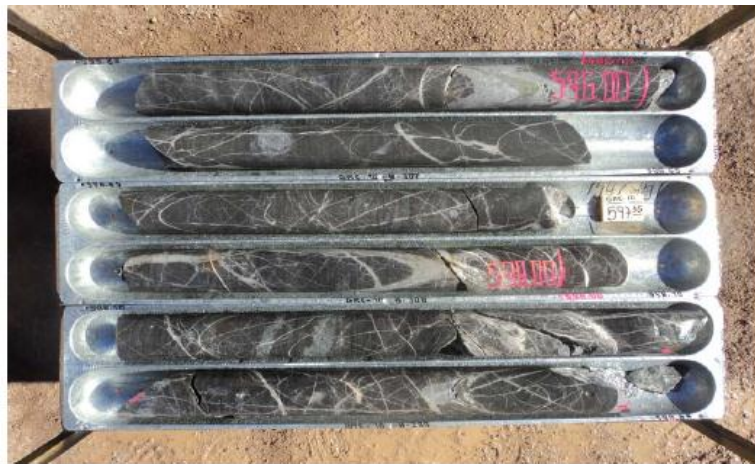
La Toba Andesítica presenta alteración potásica (incluye potásico feldespático, potásico clorítico y potásico biotita) (**Ver Foto 5.1**), sericítica y clorita sericita (**Ver Foto 5.2**). La ubicación de éstas con respecto a la toba se muestra en la **Imagen 5.9**, la alteración sericítica se ubica más superficialmente que las alteraciones potásica y clorita sericita.

Foto 5.1: Sondaje GMC-10, desde 595.23 hasta 599.65 metros de profundidad, TUFAN con alteración potásica.

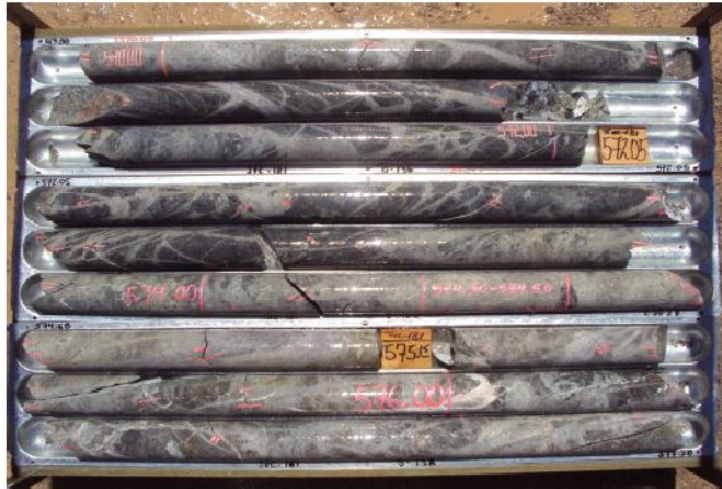
Foto 5.2: Sondaje JVC-181, desde 569.88 hasta 577.20 metros de profundidad, TUFAN con alteración clorita-sericita.

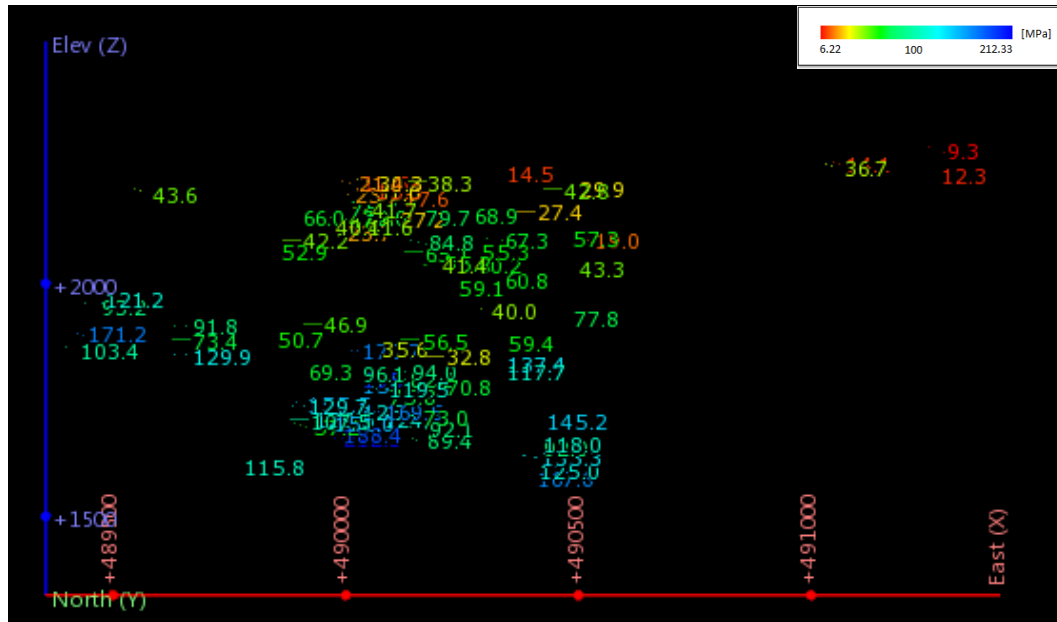
Imagen 5.11: Visualización de la distribución de los ensayos UCS, vista al Norte.

En la **Imagen 5.11** se muestra la ubicación de las 90 probetas UCS ensayadas con sus valores en Mega pascales, los menores valores en colores más rojizos y los mayores valores representados por colores más cercanos a azul. Se observa la misma tendencia del **Gráfico 5.7**.

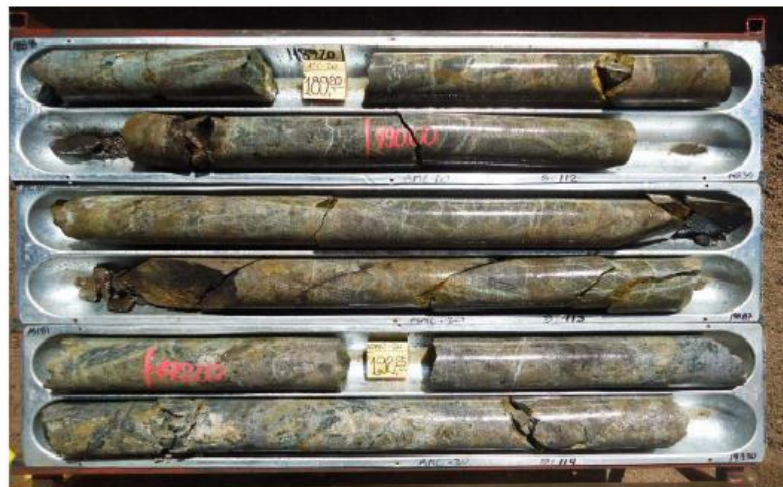
Foto 5.3: Sondaje GMC-20, desde 188.96 hasta 193.50 m.

Las **Foto 5.3** y **Foto 5.4** corresponden al sondaje GMC-20 a distintas profundidades, la primera se ubica alrededor de los 165 metros de profundidad en la zona de Óxidos verdes, la segunda fotografía pertenece a la zona primaria a los 350 metros.

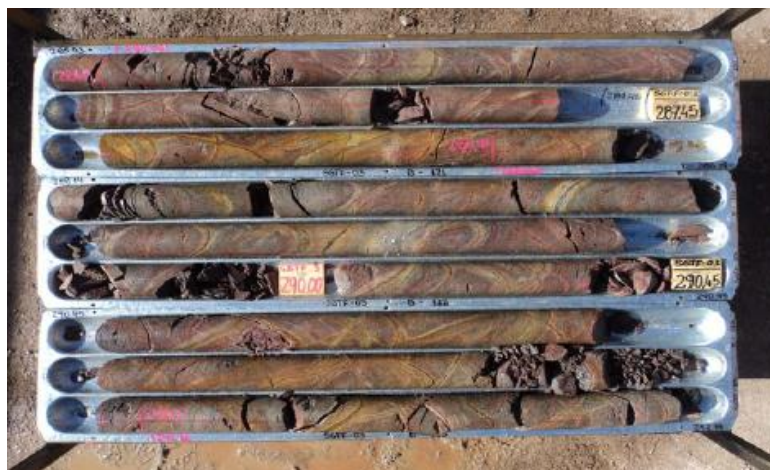
Foto 5.5: Sondaje SGTF-03, desde 285.93 hasta 292.74.

Un ejemplo es el sondaje SGTF-03, alrededor de los 285 metros de profundidad se encuentra en ambiente de enriquecimiento secundario, en la **Foto 5.5** se observa el color anaranjado característico. A mayor profundidad, bajo la línea de sulfuros, se observa una roca grisácea, en ambiente primario (**Foto 5.6**).

Del mismo modo que la Toba Andesítica se identifica una zona más superficial con menores valores de resistencia estimada, que según el modelo de zona mineral entregada por AMSA corresponde al ambiente secundario. En fotografía, se observa claramente la diferencia entre el ambiente de enriquecimiento secundario y primario del Pórfido Diorítico.

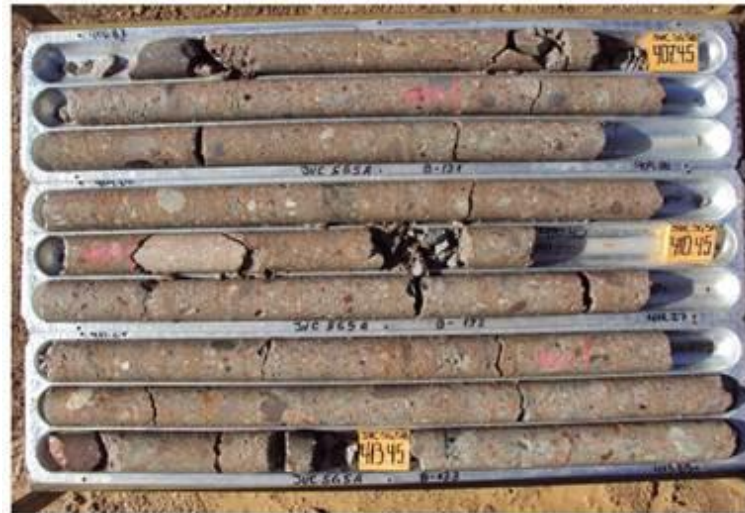
**Foto 5.3.7: Sondaje SG-05A en el metro 407,59.**

El sondaje SG-05A, en el metro 407,59 y SG-05B en el metro 382,82 muestran bajos valores de UCS: 7,14 MPa y 11,21 MPa respectivamente. (**Foto 5.3.7 y Foto 5.3.8**).

La Diatrema de los sondajes SG-05A y SG-05B se observa un color más rojizo que la del sondaje JVC-262 la que se caracteriza por tener una matriz más oscura.

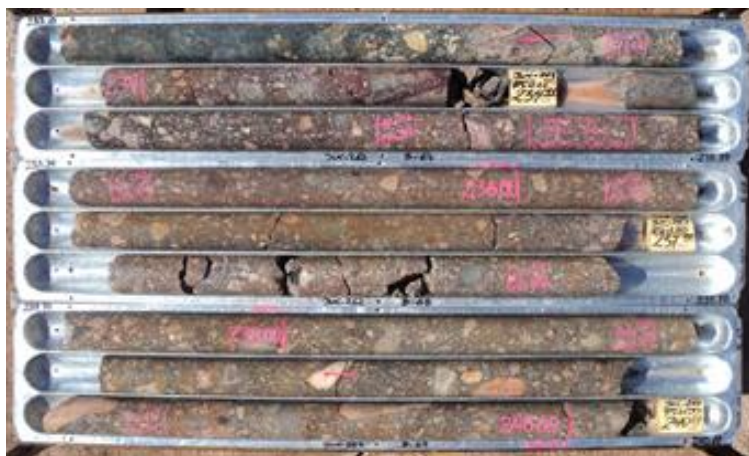
Foto 5.3.9: Sondaje JVC-262 en el metro 235.5.

El sondaje JVC-262 a los 235.5 metros se le asocia un UCS de 41.71 MPa. (Foto 5.3.9).

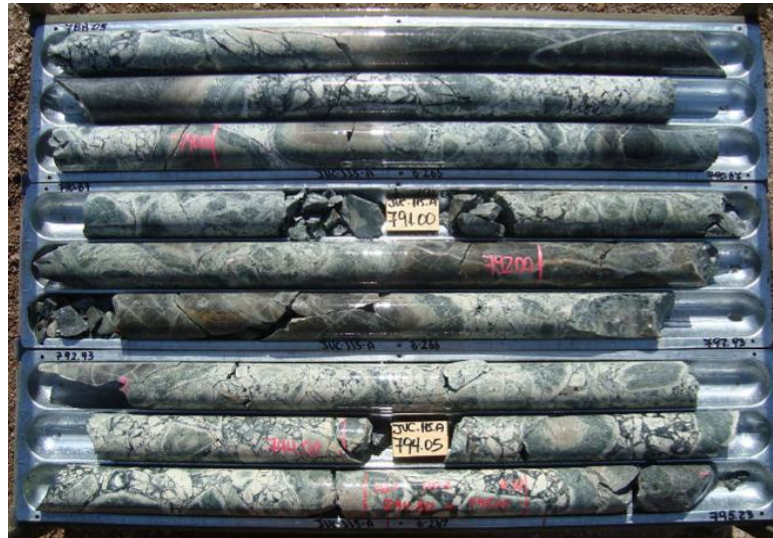
Foto 5.3.12: Sondaje JVC-115.

El ensayo UCS con menor valor de todos (JVC-115 con 40.77 MPa) (**Foto 5.3.12**) se encuentra ubicado cercano a la Falla Caracoles, la que puede influir en esta baja en la resistencia, aunque la roca se ve bastante fresca. Su bajo valor se puede deber entonces a que la ruptura no fue realmente por matriz si no que por estructura. No así el segundo valor más bajo (SGTF-01 con 44,65 MPa) (**Foto 5.3.13**) el cual se encuentra más alterado, pero se ubica lejos de las fallas interpretadas, su alteración se puede deber a una falla menor no interpretada.

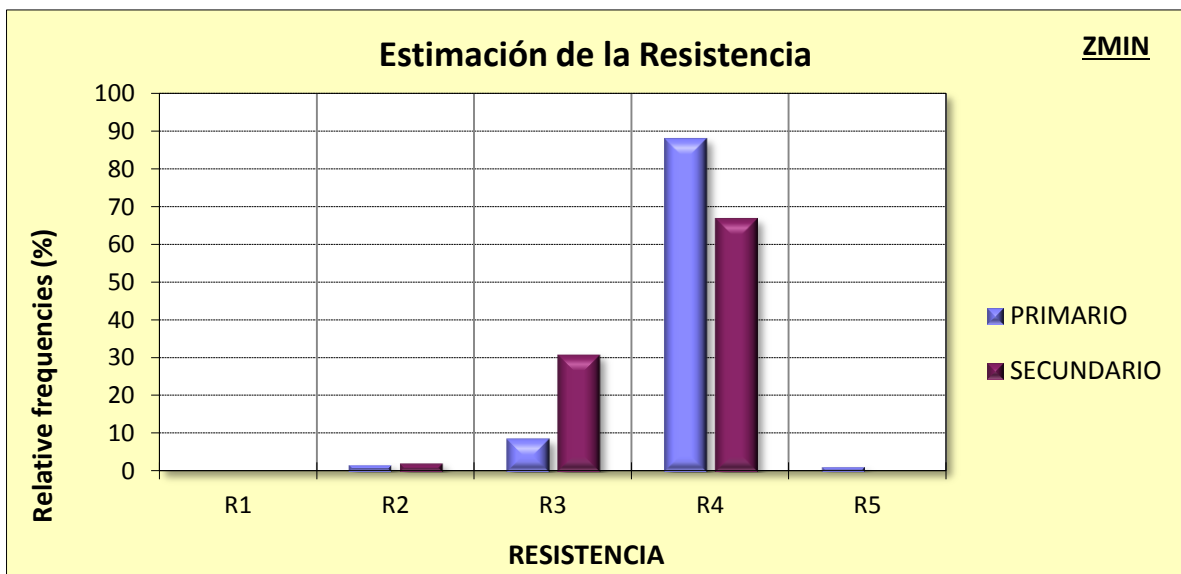
Presenta alteración Potásica Feldespática en todo el cuerpo. Se diferencia dentro del pórfido una zona de enriquecimiento primario y secundario. En los gráficos siguientes (**Gráfico 5.3.21** y **Gráfico 5.3.22**) se muestra la diferencia en la estimación de la resistencia por el método del martillo y el RQD.

Gráfico 5.3.21: Histograma de frecuencias para la estimación de la Resistencia en el PORDAC.

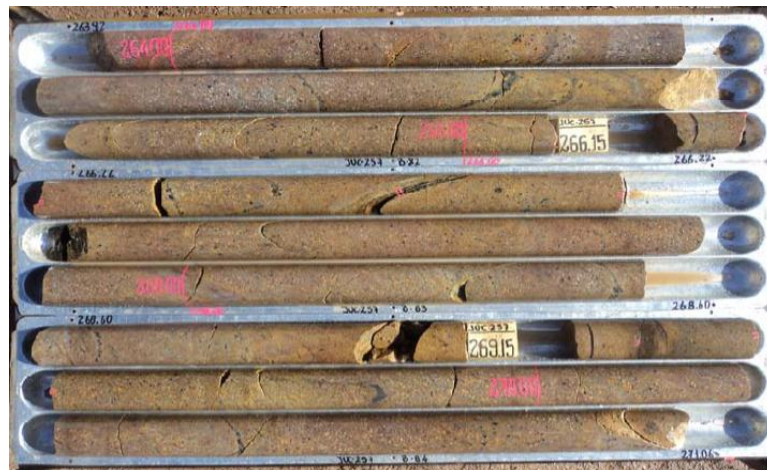
El valor más bajo de UCS lo presenta una parte del pórfido más alterado que el resto del cuerpo (**Foto 5.3.15**), este ensayo está ubicado en la zona de óxidos.

**Foto 5.3.15:** Sondaje JVC- 257 metraje 270.6, UCS de 17.84 MPa.

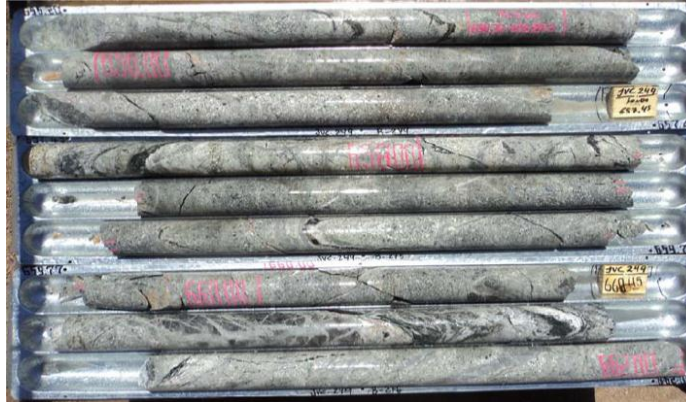
Otros valores bajos como lo es el sondaje JVC-249 a los 655.37 metros, la **Foto 5.3.16** muestra que se encuentra muy cercano a uno de los contactos con la Toba Andesítica, pero esto no representa un control claro, ya que el valor más alto de UCS (161.75 MPa) también se encuentra cercano a este tipo de contacto (**Foto 5.3.17**).

Foto 5.3.16: Sondaje JVC- 249 metraje 655.32, UCS de 32.71 MPa.

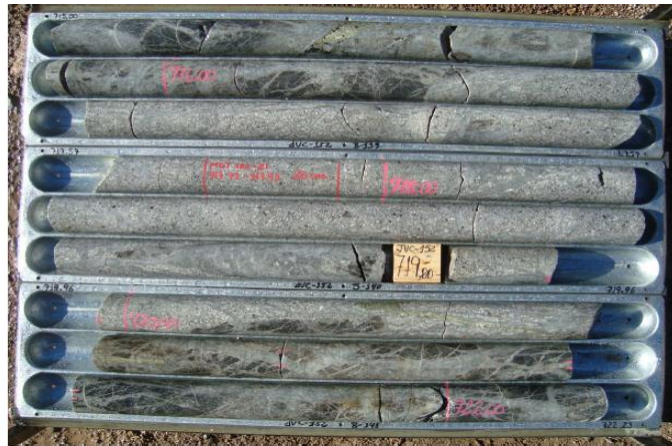
Foto 5.3.17: Sondaje JVC-152, metraje 717.73, UCS 161.75 MPa.

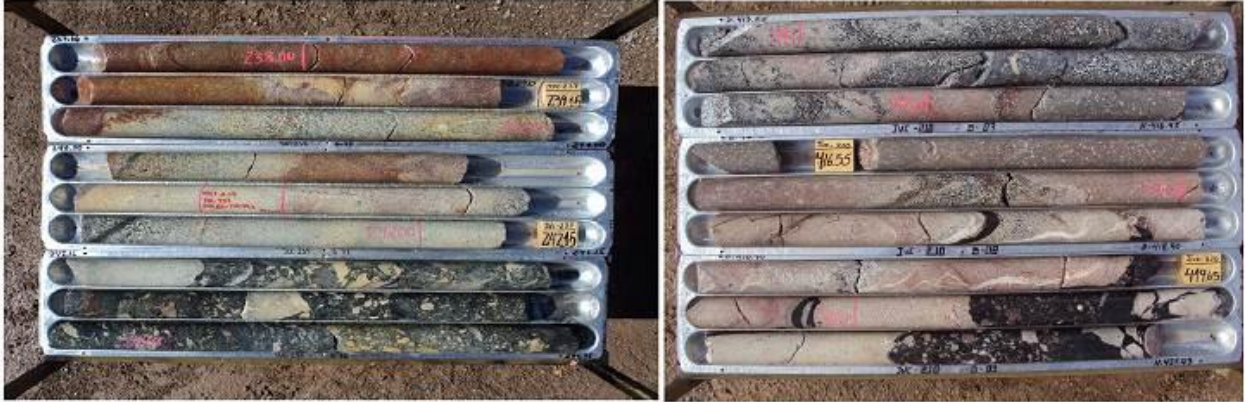
Los menores valores se encuentran distribuidos cerca de zonas de contacto con la Brecha de Turmalina para los sondajes JVC-237 Y JVC-210 (**Foto 5.3.18**). Para la probeta ubicada en el sondaje SGTF-10, el contacto es con la Secuencia Volcano Clástica.

**Foto 5.3.18:** Sondaje JVC-237 y JVC-210 con UCS de 58.46 MPa y 59.36 MPa respectivamente.

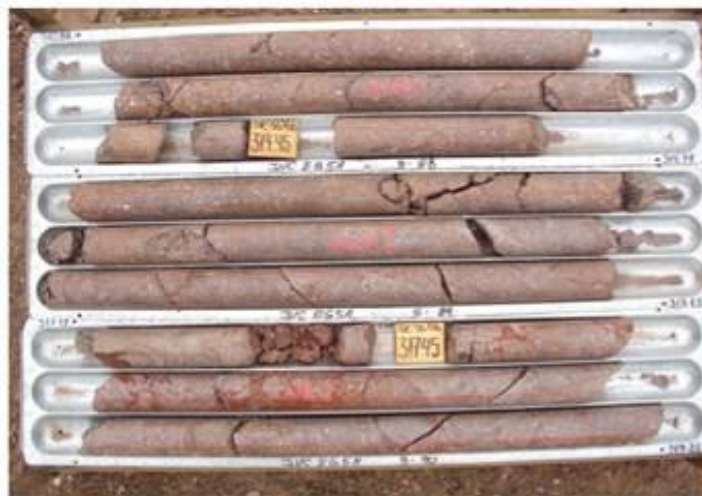
Foto 5.3.19: Fotografía del sondaje SG-05A a los 315,81 metros.

Como se mencionó en la sección 5.2, la parte Este del proyecto concentra los menores valores de resistencia UCS y el Domo se encuentra ubicado al Este de la Falla Roja. La **Foto 5.3.19** pertenece al sondaje SG-05A, se muestra la roca intensamente argilizada alrededor de los 316 metros de profundidad, con una resistencia de 10.6 MPa. En el mismo sondaje, a más profundidad (570 m) se observa la roca menos alterada con una mayor resistencia UCS de 92 MPa (**Foto 5.3.20**).

En el caso del Domo, la resistencia está relacionada con la intensidad de alteración argílica presente, y esta intensidad está ligada a la presencia de la Falla Roja, pero hay sectores alejados de la Falla Roja que se encuentran muy argilizados. Por medio de la revisión fotográfica se interpreta que al este de la Falla Roja hay presencia de fallas con el mismo comportamiento que la Falla Roja, es decir, argiliza la roca y presenta un RQD alto pero altera la roca con menor intensidad.

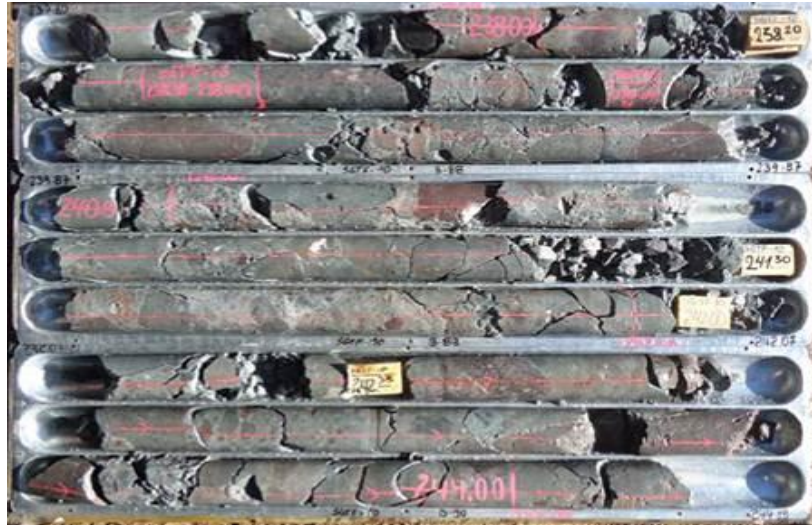
Foto 5.3.21: Sondaje SGTF-10 con UCS de 27.96 MPa.
