REMDELACIÓN CASA DE SALUD CAROLINA DOURSTHER

Propuesta de recuperación y rehabilitación del Monumento Histórico

Alumno: Pablo Andrés Vergara Madariaga
Profesor Guía: Manuel Amaya Díaz
Proceso de Titulación 2013-2014, Santiago, Chile

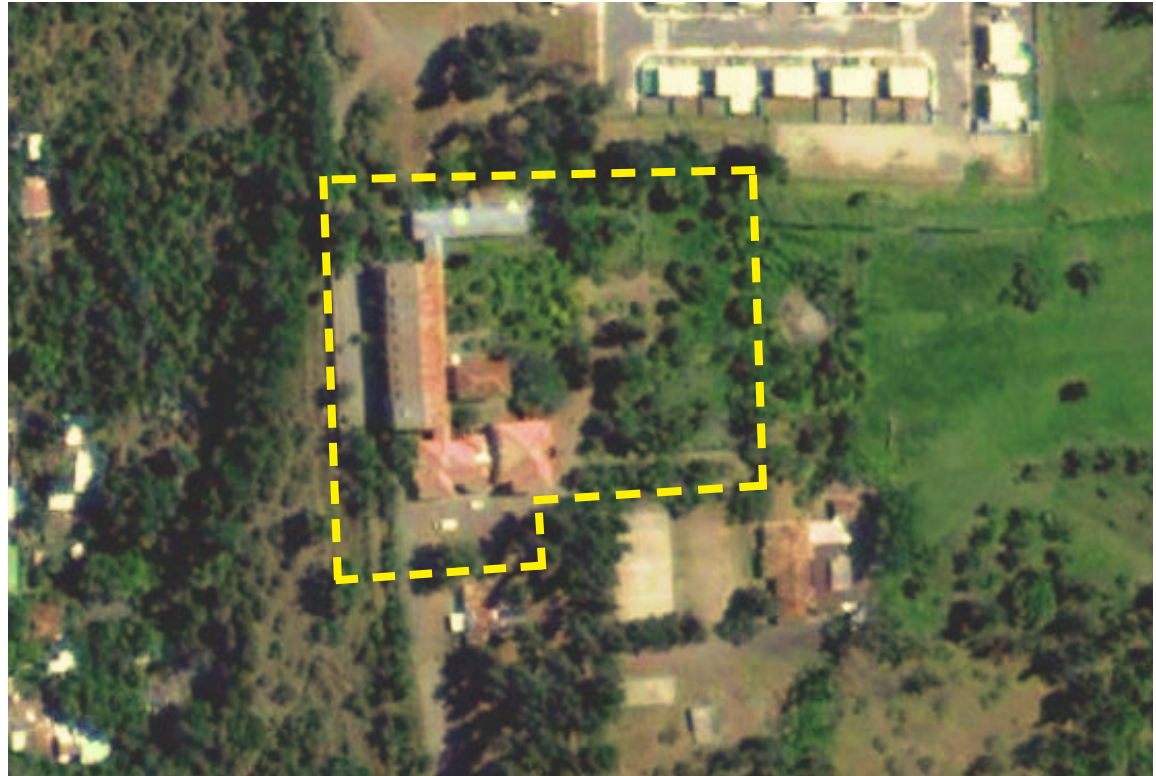
Fotografía y plano mostrando los límites que definen el polígono protegido y declarado como Monumento Histórico. (Fuente: MOP)

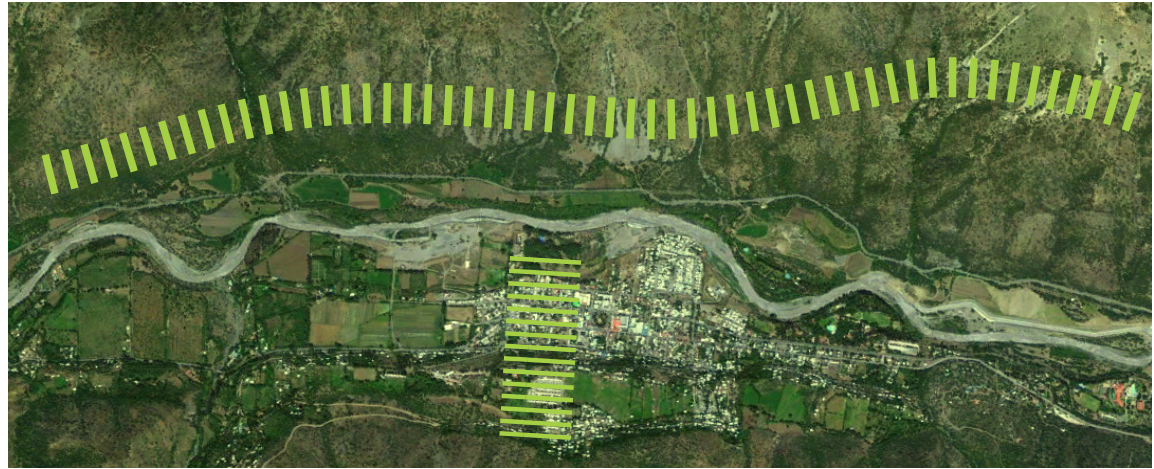
Esquemas que muestran la situación de eje natural que se produce en la comuna. Ariba, la situación local donde el cerro y el parque conforman sus propios ejes. Abajo, la comuna completa, donde se aprecia el Río como el eje ordenador (Elaboración Propia)

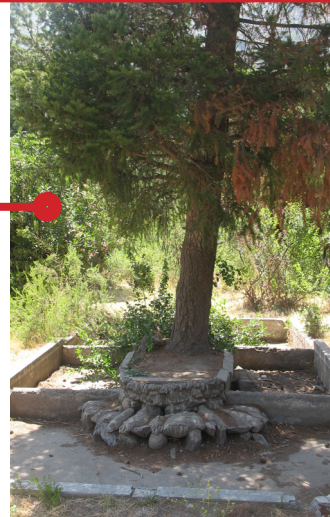
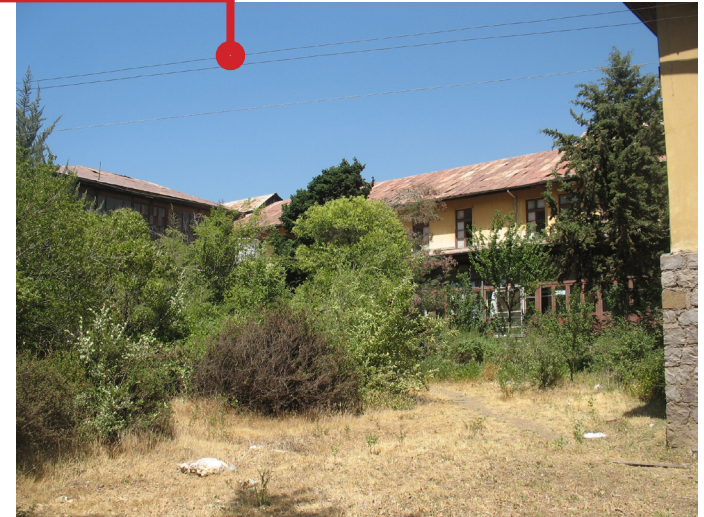
Vistas actuales del Parque, Gruta y pileta central (Fuente: Elaboración Propia)

DIAGNÓSTICO PARQUE: Se puede apreciar que debido a la falta de mantenimiento, la vegetación ha crecido sin control, devorando el trazado original y convirtiéndolo al parque en un bosque dominado por las especies. Se perdió absolutamente el valor del mismo, al estar inutilizado y lleno de basura y malezas

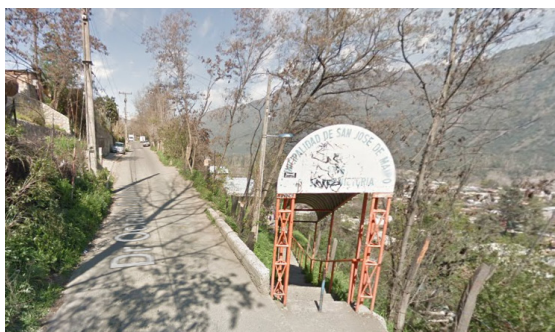
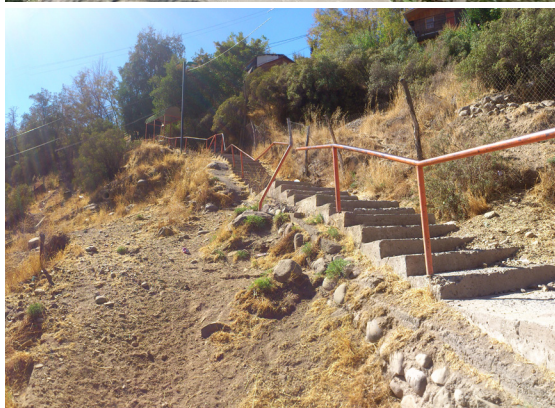
1 ACCESO PEATONAL: Las escaleras y barandas se encuentran en mal estado, suponiendo riesgos para todo aquel que transita por este sector. Desemboca en la Avenida Octavio Gay Patsche, lo que supone un segundo recorrido de al menos 3 cuadras antes de llegar a la casa de salud. La distancia y la altura necesaria de recorrer se convierte en una tarea imposible para personas de la tercera edad o con algún grado de discapacidad.

Arriba: Escalera desde Octavio Gay Pasche
(Foto: Google Street View, 2014)
Abajo: Vista desde la escalera
(Foto: Elaboración propia)

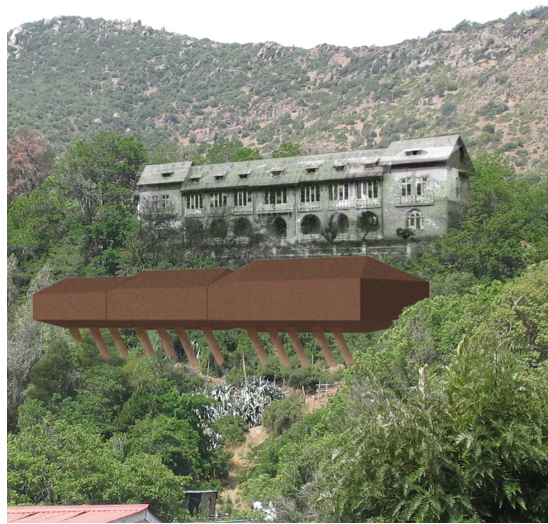
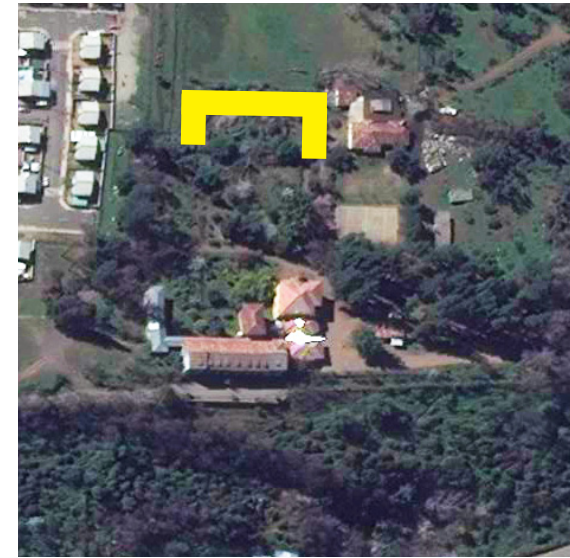
Ubicación de la propuesta en la ladera del cerro. Después de analizar, se desecha la idea por suponer riesgo de derrumbes además de quitarle valor a la Casa de Salud (Elaboración Propia)

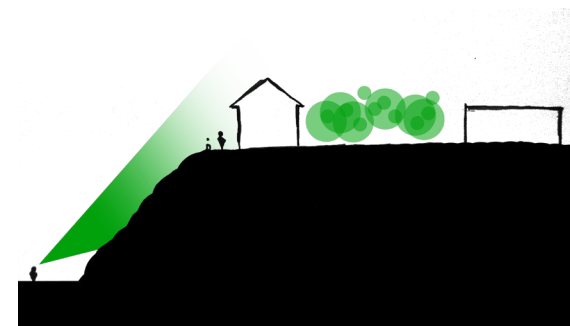
Ubicación de la propuesta en la parte posterior del terreno. Se elige esta propuesta ya que responde al parque y lo posiciona como centro estructurador, además de poner en valor el edificio en su fachada hacia el pueblo y también hacia el parque (Elaboración Propia)

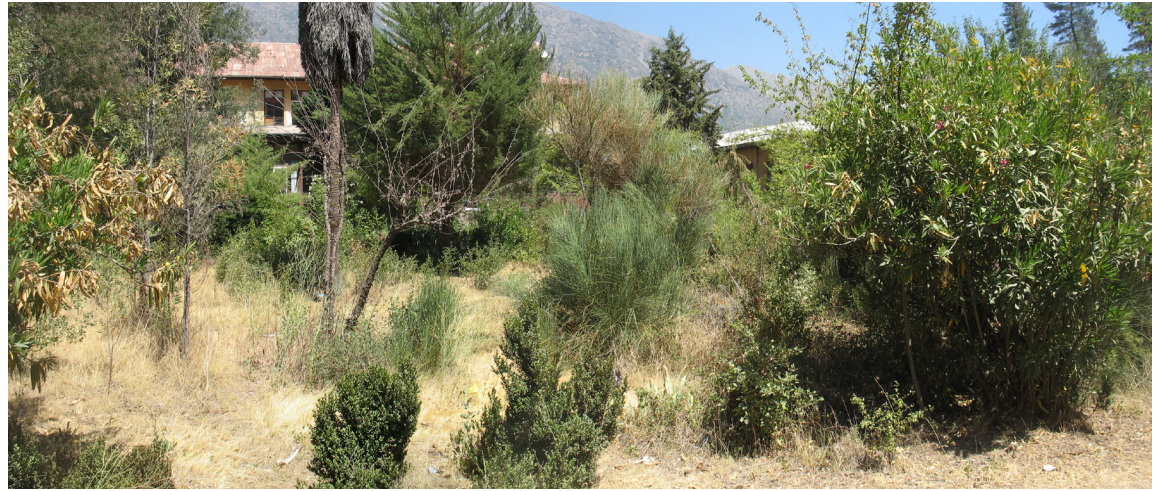
ESTRATEGIA DE INTERVENCIÓN EN PARQUE: Considerando la importancia del parque y el avanzado descuido del que ha sido presa, la estrategia se centra principalmente en identificar las zonas en el trazado original con mayor carácter, y redefinirlas pensando en los nuevos programas y puntos de atención que generan. Por supuesto se mantienen todas las especies que se encuentren en estado recuperable, además de 2 Palmas Chilenas y una Araucaria que son consideradas patrimonio natural, por lo que se integran a la propuesta.

Reconocimiento de las principales zonas y elementos rescatables y recuperables del trazado original del parque, para luego ser redefinido dentro de sus límites, adaptándose a la existencia de un programa más intenso en sus límites

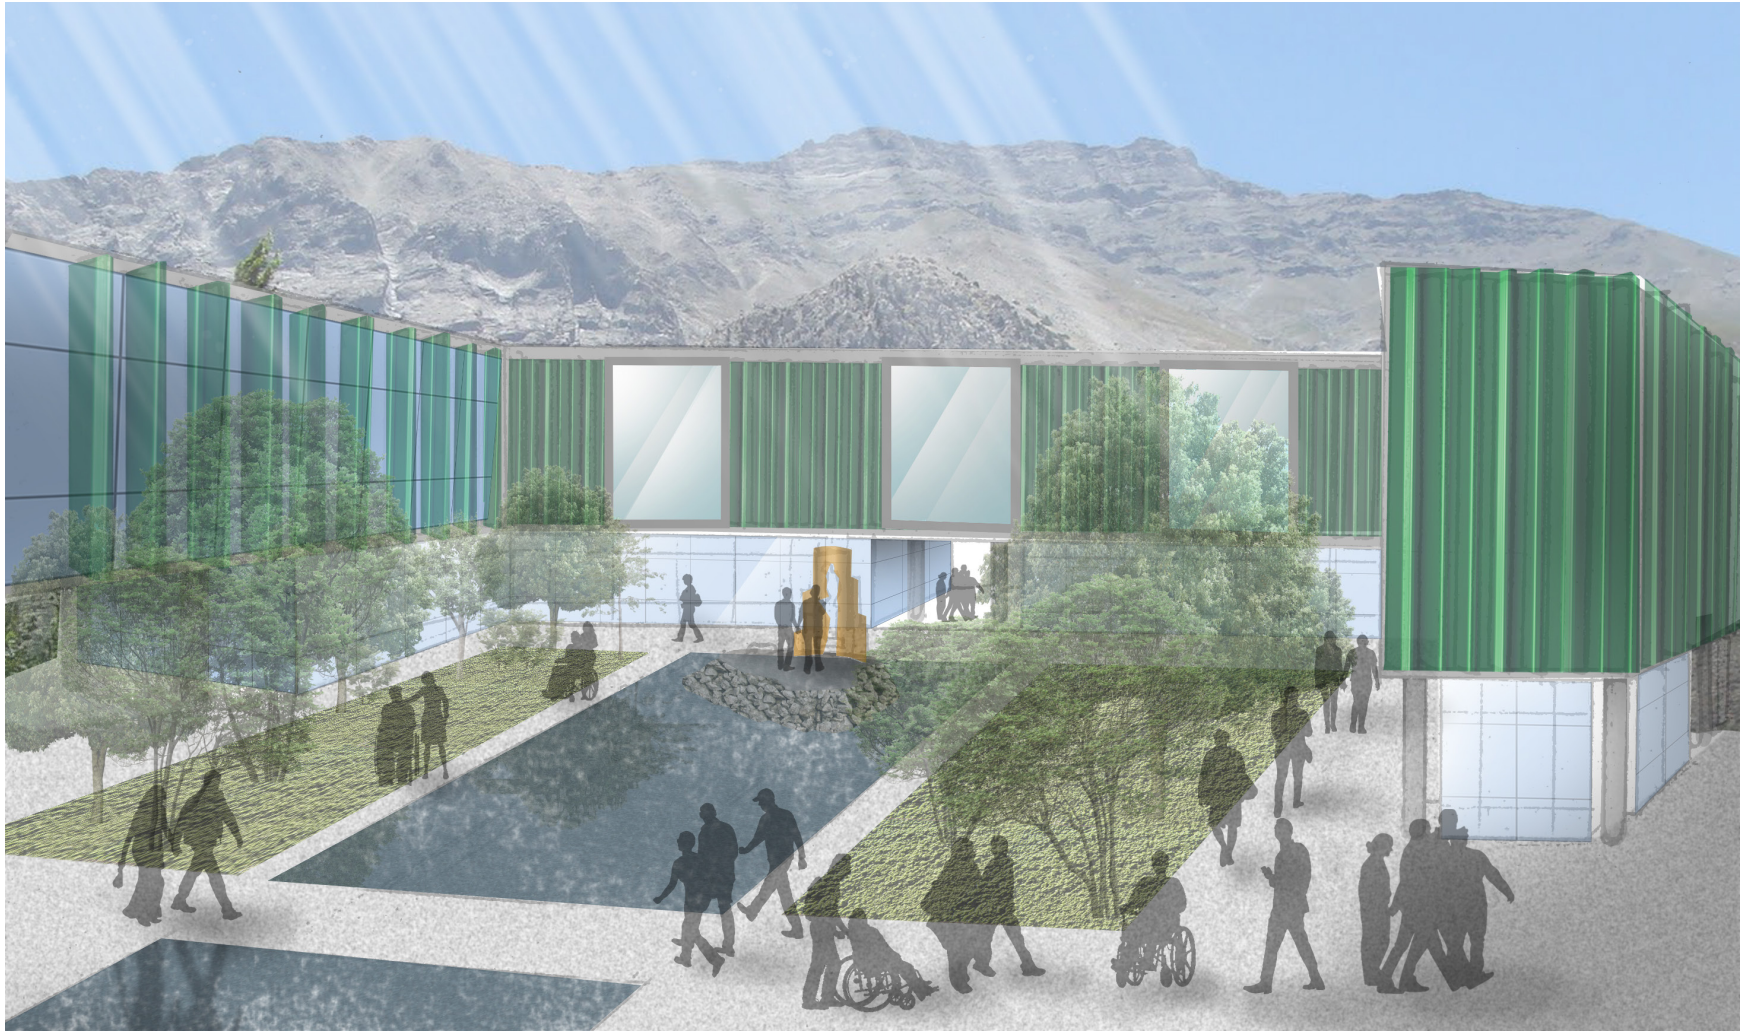
Imagen Objetivo que muestra la fachada principal en conjunto con el parque, en base al progreso hasta la fecha. Se crea un eje central con un espejo de agua, que remata en un hito dando cuenta de la historia del lugar, y posteriormente el hall junto al acceso principal. Adicionalmente se generan zonas de permanencia con vista hacia el parque en el segundo piso, como áreas comunes para pacientes. Fuente: Elaboración Propia.

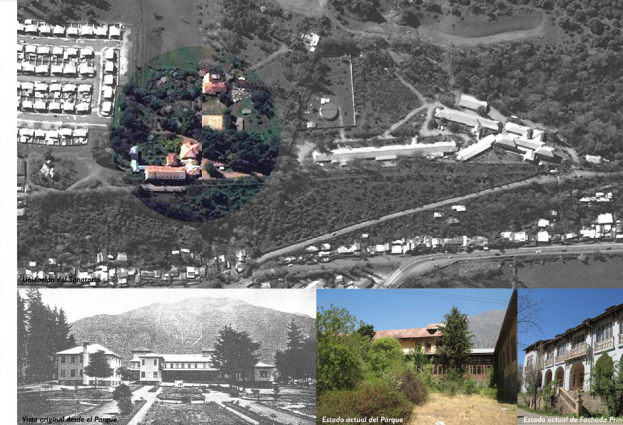
HISTORIA: Destaca entre los edificios patrimoniales de la comuna por su antigüedad, remodelado hacia 1919, y construido por el arquitecto Ricardo Larraín Bravo. Actualmente se encuentra con daños importantes tanto estéticos como en su estructura, llevando a inutilizar el segundo piso de la casita principal. Este conjunto se vio fuertemente dañado cinco por el paso del tiempo como por los terremotos que ha presenciado (en el de 1958 se vio que deterioró una zona de 2° piso ubicado en los extremos de la casita). A su vez se vio fuertemente subsidiado debido al surgimiento de tratamientos contra la Tuberculosis, siendo esta enfermedad la principal función para la que fue concebido, dentro de la topología de Hospitales en Altiplano como tratamiento para dicha afección, hacia principios de siglo. Actualmente funciona como red de apoyo para el Servicio de Salud Metropolitan Sur-Oriente, con tratamiento de pre diabéticos.

ESTADO ACTUAL: Dado considerable, con grietas en muros y fuerte deterioro por abandono del segundo piso. Consecuencia de esto el piso se encuentra desahogado, además de la falta de una escalera de acceso a la mansarda.
