UNIVERSIDAD DE CHILE
FACULTAD DE CIENCIAS FÍSICAS Y MATEMÁTICAS
DEPARTAMENTO DE GEOLOGÍA

**SUSCEPTIBILIDAD DE REMOCIONES EN MASA EN CUENCA LAS
ZORRAS, AFECTADA POR CATÁSTROFE INCENDIARIA, COMUNA DE
VALPARAÍSO, ABRIL 2014**

MEMORIA PARA OPTAR AL TÍTULO DE GEÓLOGO

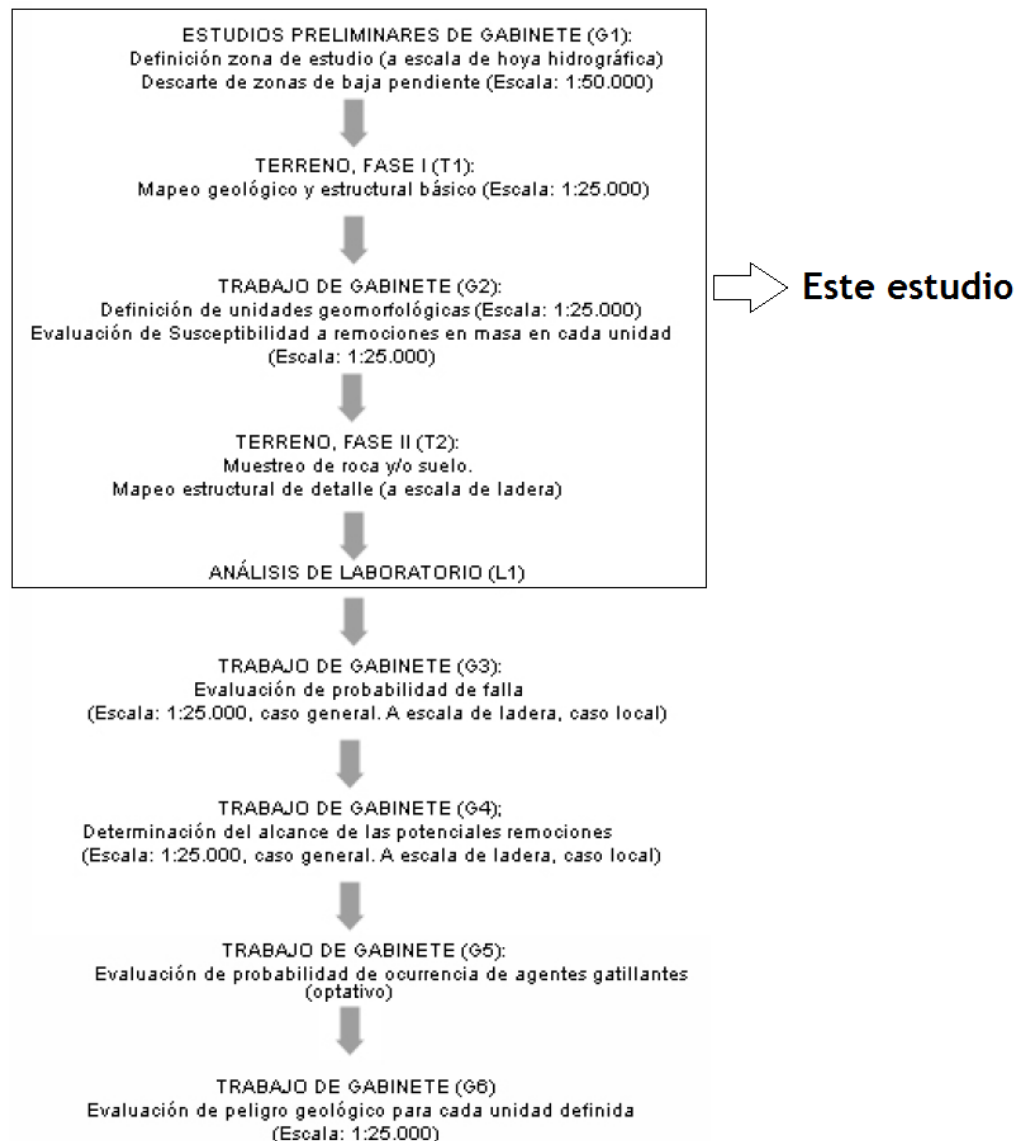
Figura 3.1: Esquema de Metodología de Lara (2007) e indicación general de tareas a realizar.

El análisis de susceptibilidad de la zona de estudio está basado en la metodología de Lara (2007) para análisis de susceptibilidad y peligro de remociones en masa, con la cual se identifican zonas críticas para la generación de eventos. Para determinar la susceptibilidad en este estudio, se desarrollan las tres primeras etapas de la metodología de Lara (Figura 3.1), aplicada específicamente al estudio de deslizamientos de suelo superficial y flujos de detritos. Adicionalmente se realiza en forma parcial la clasificación de suelos referentes a las etapas T2 y L1. Aunque el estudio está basado en el área delimitada, es aplicable a zonas aledañas, por la similitud de sus características geológicas, geotécnicas y de relieve.

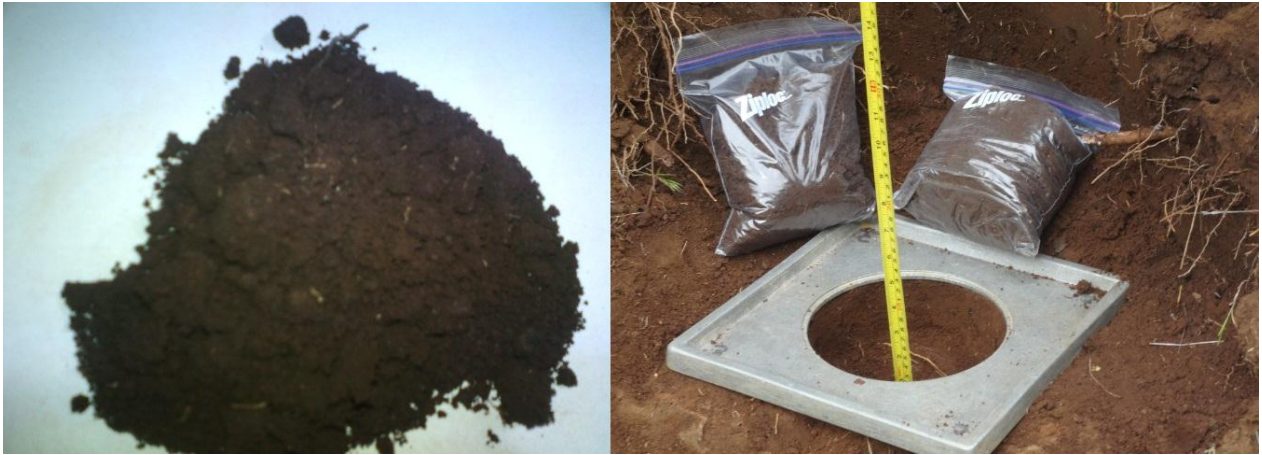
Figura 4.2: Muestra de suelo residual intacto. Se caracteriza por sus colores oscuros, su humedad al tacto y su fácil disgregación.

Los suelos residuales han sido clasificados mediante USCS como suelos de arenas arcillosas /arenas bien seleccionadas (Muestras 6 y 8) (figura 4.2). El porcentaje de finos es de 6-7%. La densidad seca promedio es de 1,58 gr/cm³ y la densidad húmeda es de 1,78 gr/cm³, conteniendo una humedad relativa al suelo seco de 12,7%. Mediante ensayos de campo se determinó una compacidad densa y una consistencia firme. La repelencia según la clasificación de Bisdorn et al., (1993) arroja una repelencia leve (tiempo de infiltración de 6,3 segundos en promedio). Además se adjunta una tabla resumen de las características de los suelos estudiados (tabla 4.1).

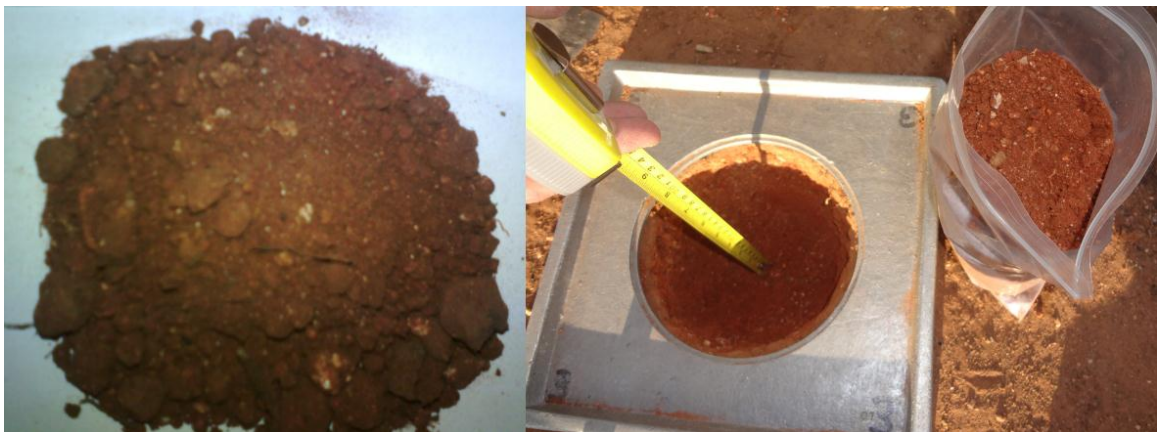
Figura 4.3: Suelo residual afectado por incendio. Se caracteriza por sus colores rojizos o anaranjados, su baja humedad en terreno y su dureza al excavar.

El suelo se compone por material originalmente asociado a un suelo residual afectado por el incendio. El suelo ha sido clasificado mediante USCS como suelo de arenas arcillosas/arenas bien graduadas (Muestras 1, 4, 5 y 7) (figura 4.3). El porcentaje de finos es de 8-15%, con 3 muestras cercanas a 14%. La densidad seca promedio del suelo es de $1,54 \text{ gr/cm}^3$ y la densidad húmeda es de $1,7 \text{ gr/cm}^3$, conteniendo una humedad relativa al suelo seco de 9%. Mediante ensayos de campo se determinó una compactación densa y una consistencia muy firme. Se puede suponer una cierta repelencia asociada al incendio, la cual puede alcanzar entre 30 a 60 en la escala de Tiempo de Penetración de la Gota (WDPT) (repelencia leve según Bisdom et al., (1993)) la cual varía entre 2 a 4 veces más que en los suelos residuales no afectados (tiempo de infiltración entre 16 y 50 segundos).

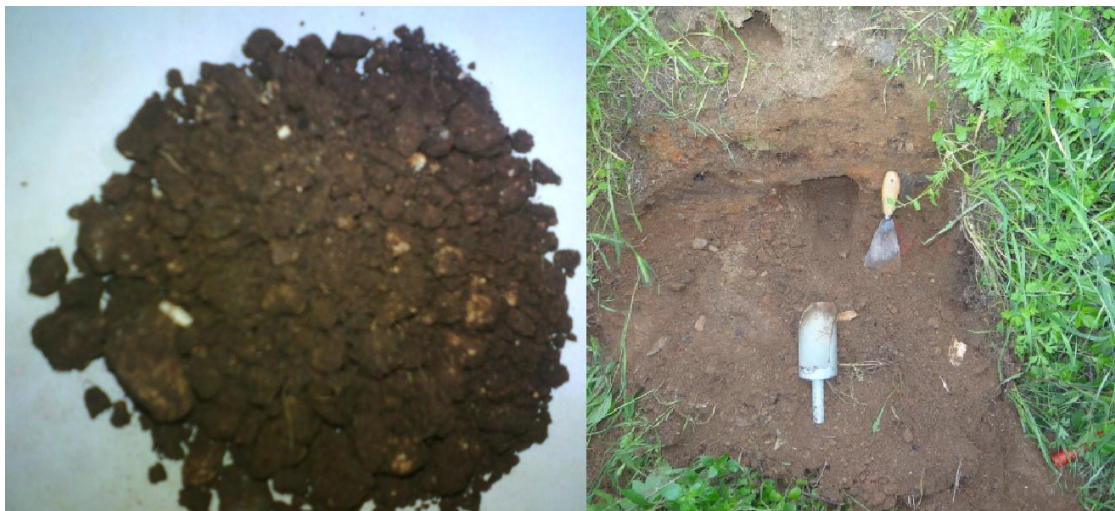
Figura 4.5: Suelos de depósitos coluviales, se caracterizan por baja consistencia, presencia de material antrópico y la presencia de granos gruesos, de hasta más de 10 cms.

Son suelos cercanos a la zona de estudio, pero que no delimitan una zona de interés extensa (Muestra 2) (figura 4.5). La clasificación USCS asociada es Arena pobremente graduada. No se pudo obtener datos de densidad, debido a que se trataba de material suelto, reciente. Mediante ensayos de campo se pudo determinar su compactación densa y una consistencia firme (aunque más baja que los demás suelos). El porcentaje de finos es de 4,4% y la humedad relativa al suelo seco es de 9,8%. Dentro del contenido, además de suelo natural se pudo observar restos de origen antrópico (plástico, cristal, etc.).

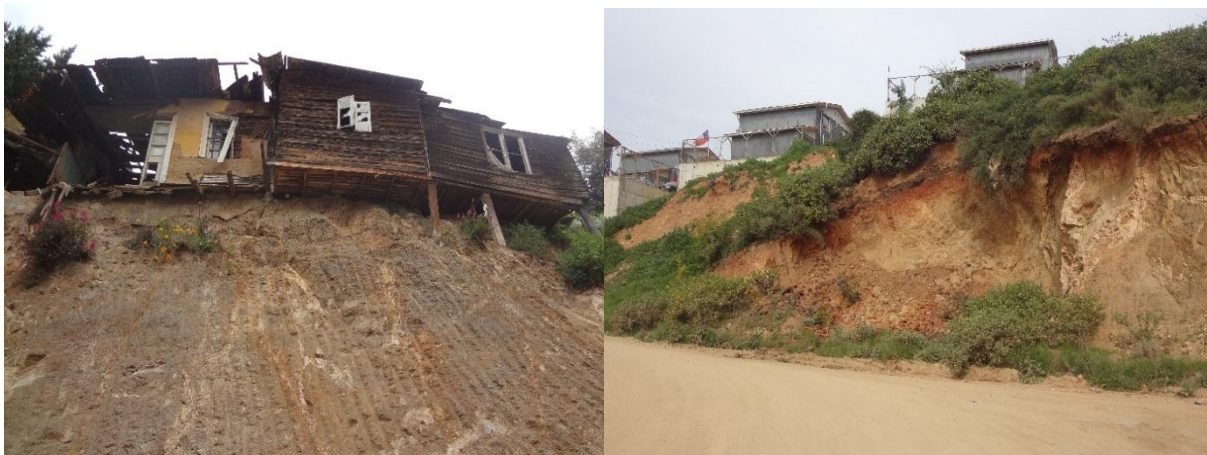
Figura 4.9: Cortes artificial en ladera. A la derecha, corte asociado a deslizamiento de suelo histórico, posiblemente para retirar material disgregado o en condiciones de desestabilización (Coordenadas UTM: 257060/6339405), a la izquierda, corte asociado a ensanchamiento de ruta vehicular, se observa un horizonte de suelo de un espesor de 2 mts aproximadamente (Coordenadas UTM: 258902/6337352).

Otro de los efectos antrópicos observados en la zona es la formación de cortes artificiales en laderas, asociado a la construcción o despeje de vías de tránsito vehicular, sin un tratamiento adecuado posterior (figura 4.9).

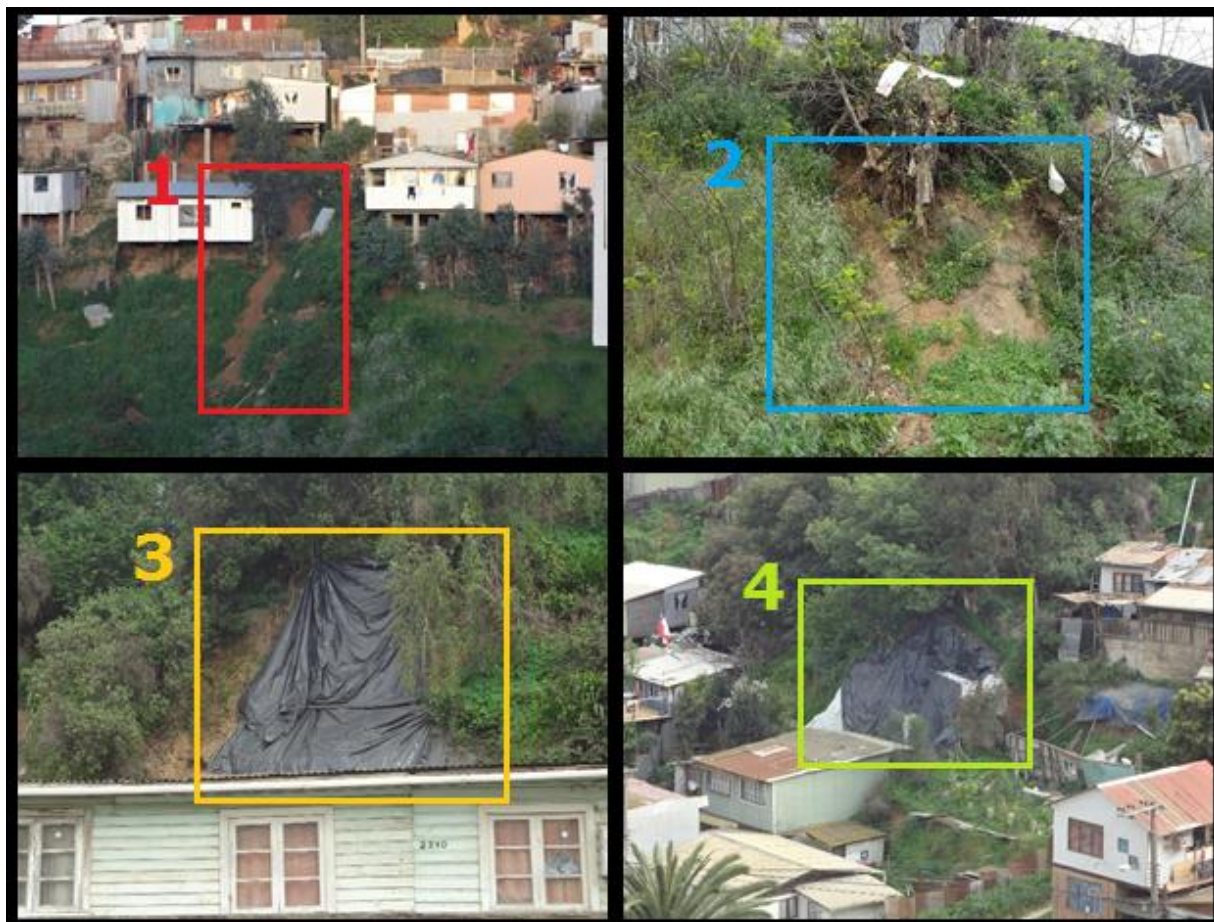
Figura 4.11: Eventos declarados en la zona estudiada. En la imagen 1 se puede observar un flujo de detritos de proporciones menores, asociado a una quebrada secundaria o posiblemente sólo a una ladera. La imagen 2 muestra indicios de remociones en masa de tipo deslizamiento superficial, dejando expuesta raíces de árboles aledaños. La imagen 3 y 4 muestran métodos de mitigación a la posible saturación de los suelos adyacentes, producto de lluvias invernales.

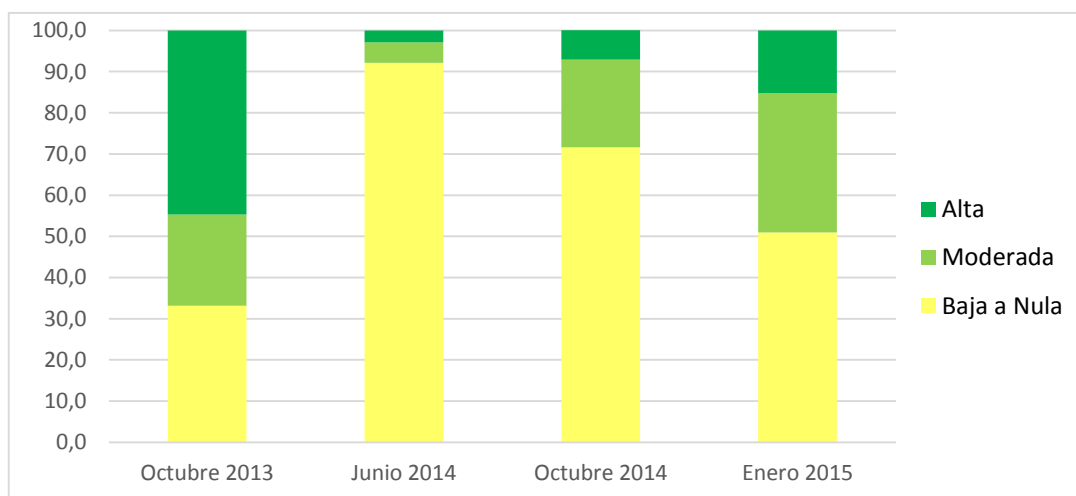
Figura 6.1: Distribución de estado de vegetación para zona afectada por incendio, para los meses de octubre 2013 (pre-incendio), junio 2014, octubre 2014 y enero 2015 (post-incendio).

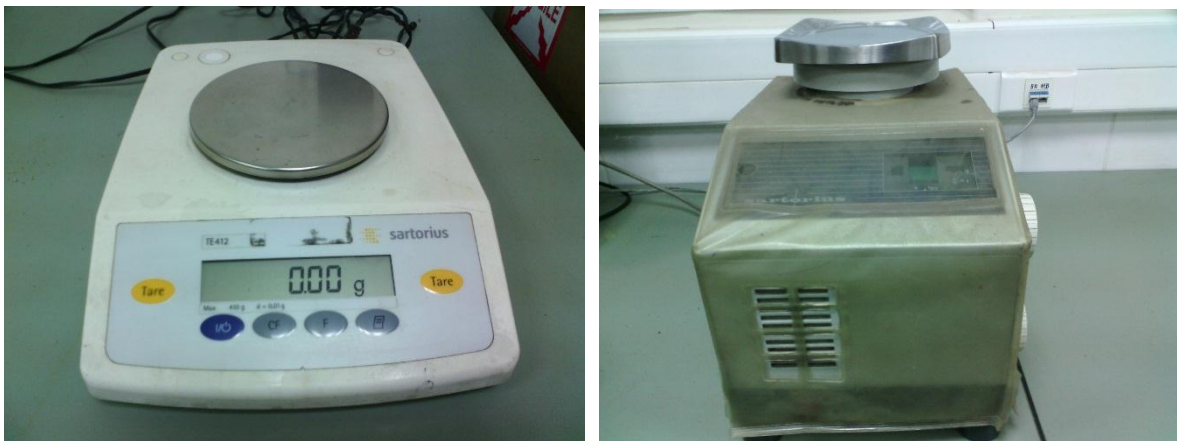
Figura B.2: Balanzas utilizadas en el procedimiento. A la izquierda balanza con precisión 0,01 gr. A la derecha balanza con precisión 0,1 gr. Ambas balanzas son de marca Sartorius. Se utilizó una balanza de 0,1 gr de precisión para las pruebas posteriores, debido a que la tara de los pocillos no se puede realizar con la balanza más precisa (debido a su peso máximo de 400 gr).

El pesaje de muestras se realiza para obtener una corroboración de los datos obtenidos en terreno, con una precisión de 0,01 gr, con el fin de obtener datos más exactos de densidad, para medir peso otra vez, con el fin de descartar errores en los pesajes in situ.

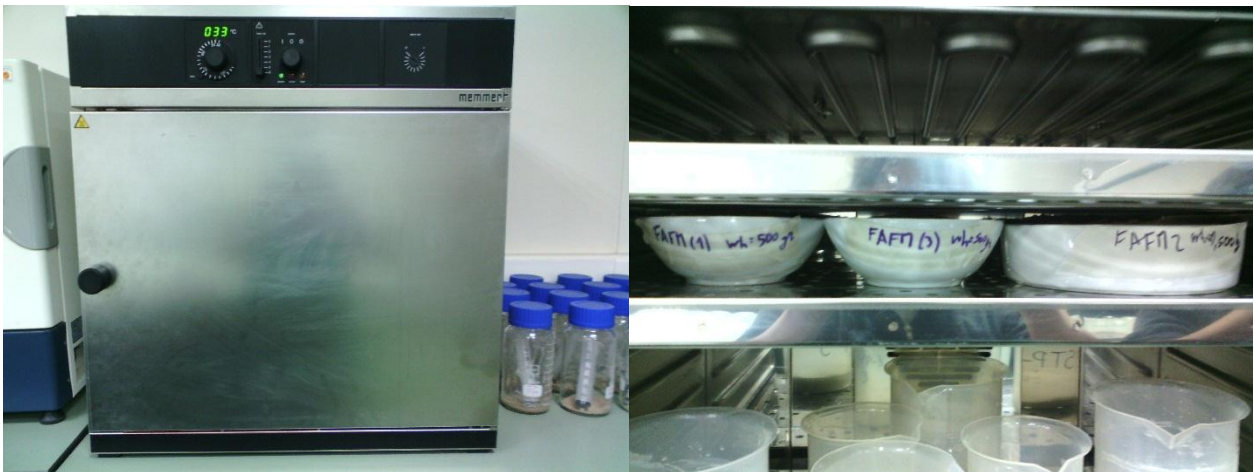
Figura B.3: Implementos utilizados en proceso de secado de muestras. A la izquierda se observa el horno marca Memmert utilizado, a una temperatura aproximada de 33°C. A la derecha se observan las muestras cuarteadas en cantidades de 500 gr y 700 g. Las muestras han sido etiquetadas previamente, registrando el código de la muestra, peso del recipiente y peso de la muestra húmeda.

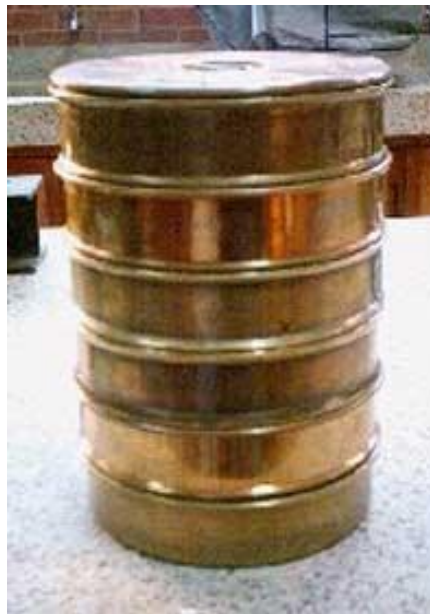
Figura B.4: Mallas utilizadas para tamizaje. Se requirió utilizar 8 mallas a la vez, con un tiempo de tamizaje de 15 minutos por muestra.

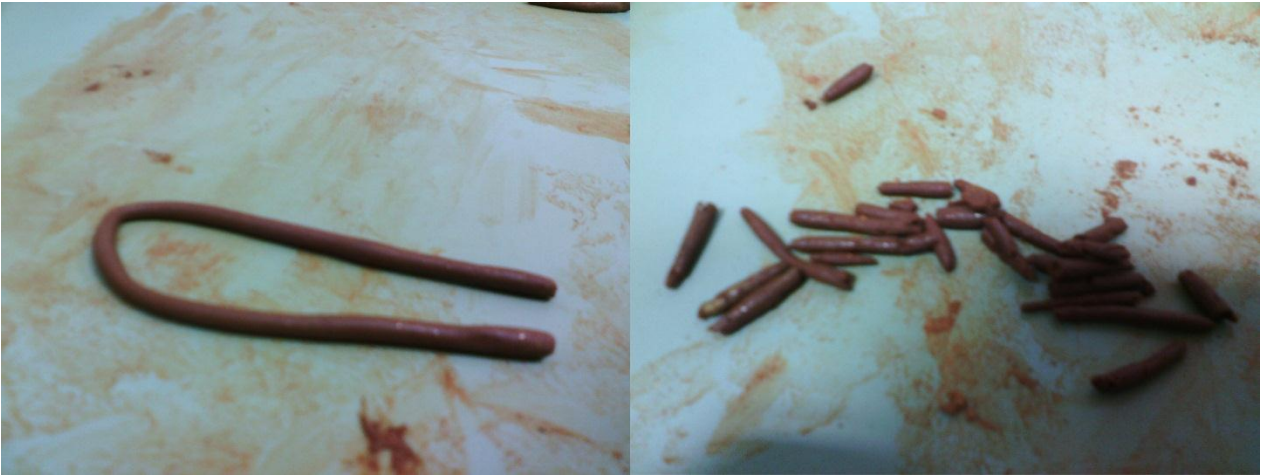
Figura B.5: Procedimiento para cálculo de límite plástico. La disgregación de los bastoncillos debe ser en trozos de 5 a 10 mm para poder proceder a secado de muestras.

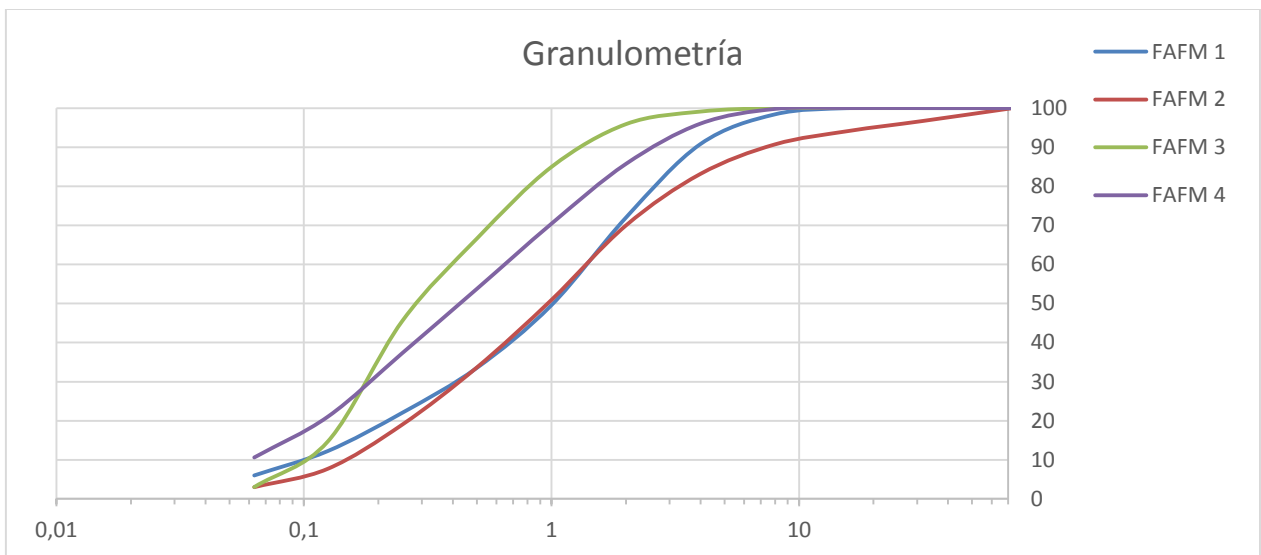
Figura C.1: Curva granulométrica para muestras 1 a 4. Se observa en las muestras una buena graduación, a excepción de la muestra 3, la cual posee una graduación discontinua.

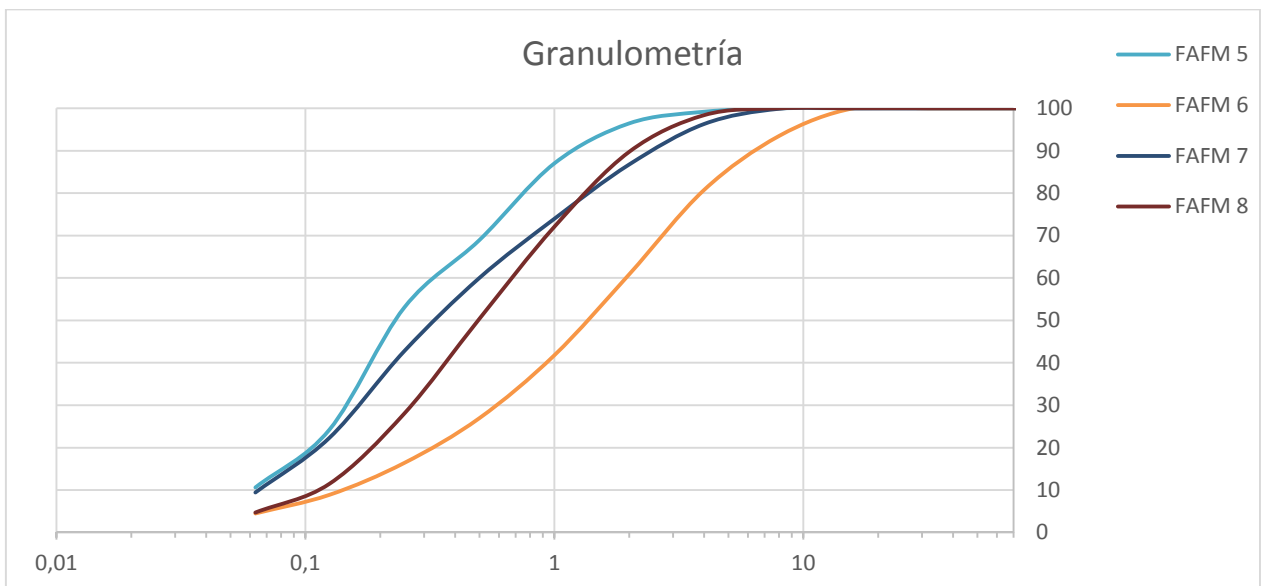
Figura C.2: Curva granulométrica para muestras 5 a 8. Se observa en las muestras 6,7 y 8 muestran una buena graduación, mientras que la muestra 5 posee una leve discontinuidad en su graduación.

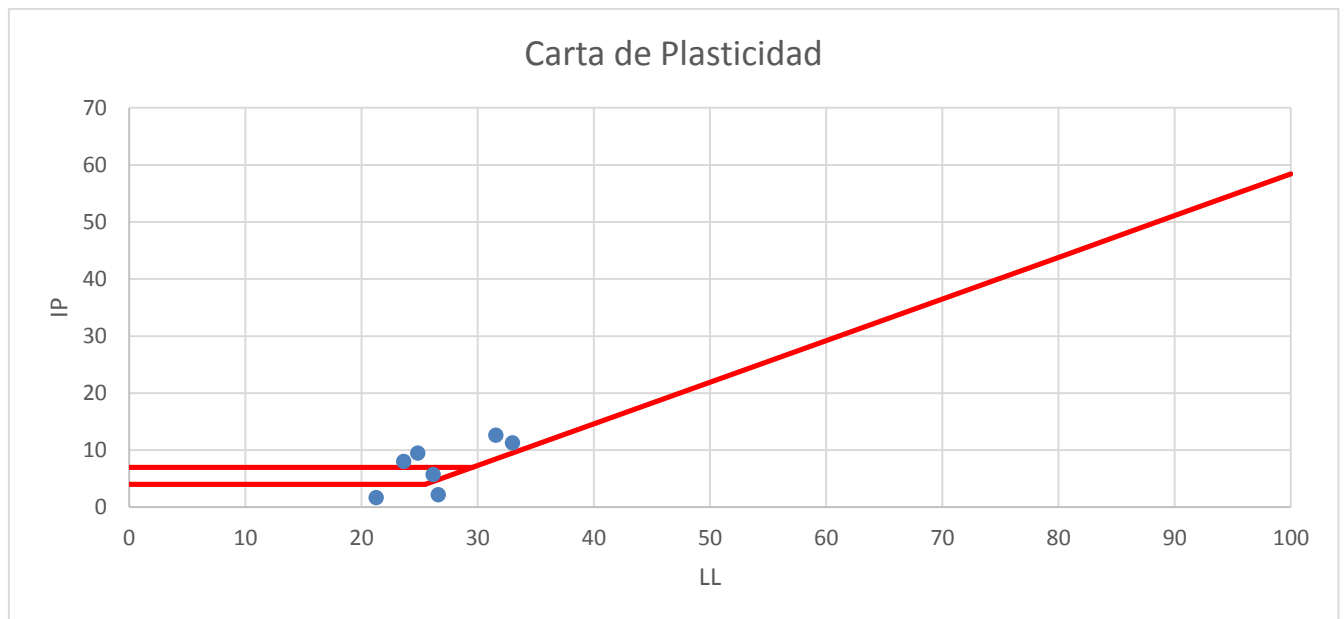
Figura C.3: Carta de plasticidad. La línea roja indica la curva A, la cual separa las muestras dependiendo de su contenido limoso (inferior) o arcilloso (superior). Los puntos en azul son los correspondientes a las 7 muestras analizadas para los límites de Atterberg (Muestras 3 y 5 limosas, muestras 1, 4, 6, 7 y 8 arcillosas).
