PROPUESTA METODOLÓGICA PARA IDENTIFICAR Y CUANTIFICAR EL RETRABAJO EN TERRENO EN LA INDUSTRIA DE LA CONSTRUCCIÓN CHILENA

MEMORIA PARA OPTAR AL TÍTULO DE INGENIERO CIVIL

2 CASO DE ESTUDIO: LÍNEA 3 METRO S.A.

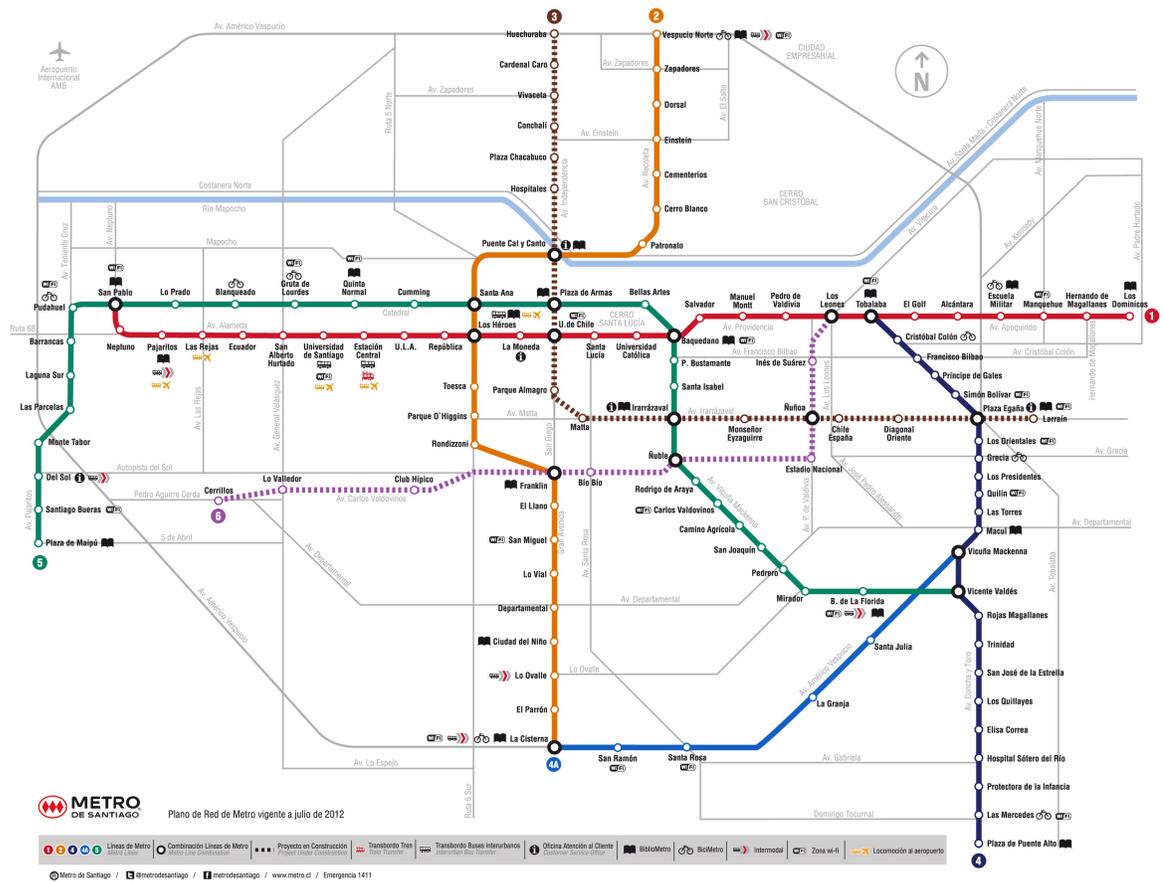
Figura 1: Trazado Línea 3

Siguiendo por el eje de Av. Irrazával, estarán las estaciones que intersectan con calle Monseñor Eyzaguirre, Av. José Pedro Alessandri, Diagonal Oriente y Av. Ossa, cuyos nombres son: Monseñor Eyzaguirre, Chile España, Diagonal Oriente y Plaza Egaña, respectivamente. Esta última estación combinará con Línea 4.

El trayecto finaliza en Av. Larraín con Av. Tobalaba, futura Estación Larraín.

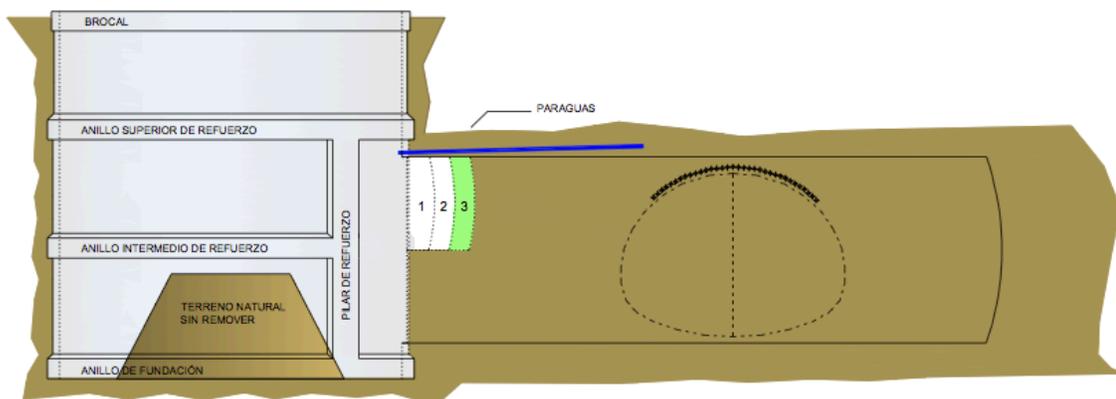
Figura 2: Esquema pique y galería de acceso

Las galerías de acceso corresponden a excavaciones subterráneas horizontales que conectan el pique con el sector donde estará ubicado el eje de circulación del futuro túnel, con una sección de 70 a 150 m², una altura de 8 m y un largo variable, entre 18 y 37 m.

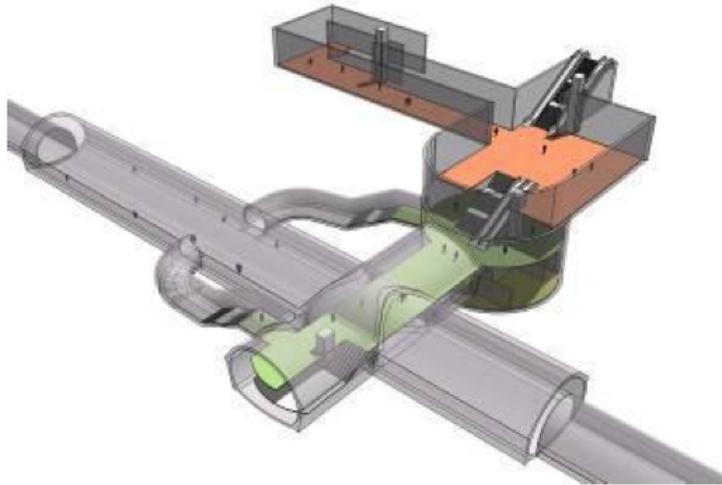
Figura 3: Modelo referencial de estación de paso pequeña

- Estación de paso pequeña: Cuenta con pique de acceso circular de 25 m de diámetro y una galería principal de 11 m de ancho. El andén tiene 120 m de largo y 3,5 m de ancho. Las estaciones que cuentan con esta tipología son las estaciones Parque Almagro, Matta, Monseñor Eyzaguirre y Diagonal Oriente.

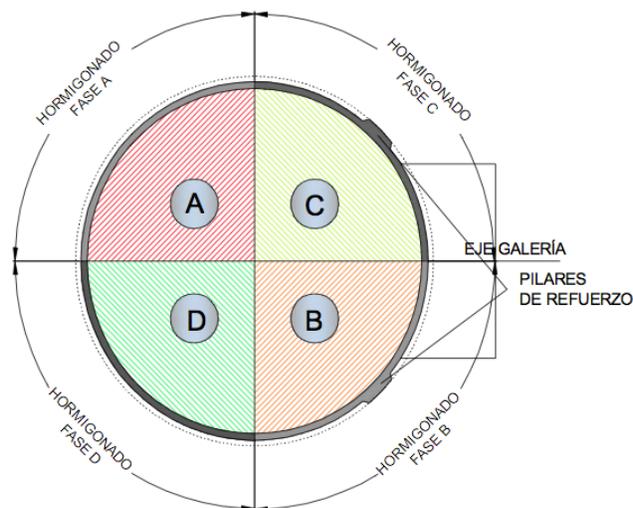
Figura 4: Secuencia constructiva pique

La excavación y sostenimiento del pique se ejecuta en cuartos de manera alternada (A-B-C-D).

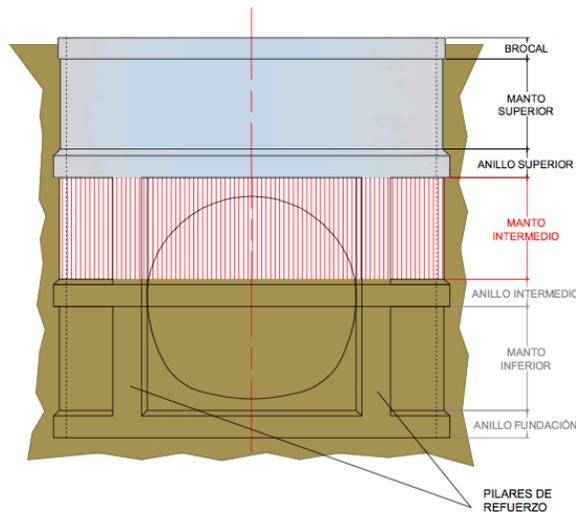
Figura 5: Secuencia constructiva pique

Se comienza por el brocal, luego el manto superior, anillo superior, manto intermedio, anillo intermedio, manto inferior y finalmente el anillo de fundación.

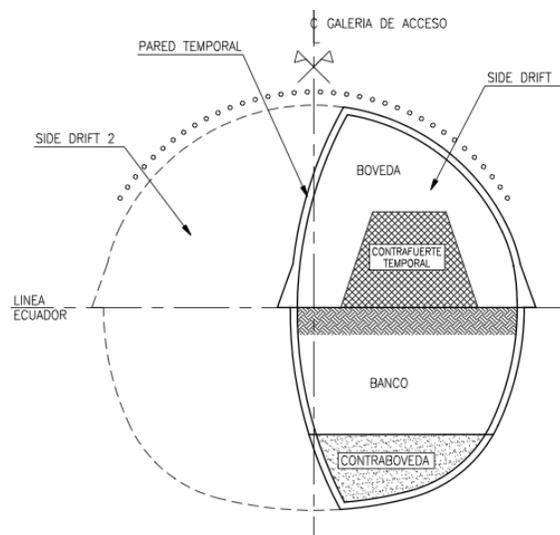
Figura 6: Subsecciones Side Drift 1 galería

La sección de la galería de acceso se divide en dos subsecciones denominadas Side Drift 1 y Side Drift 2. Cada una de ellas se excavará a su vez en tres fases.

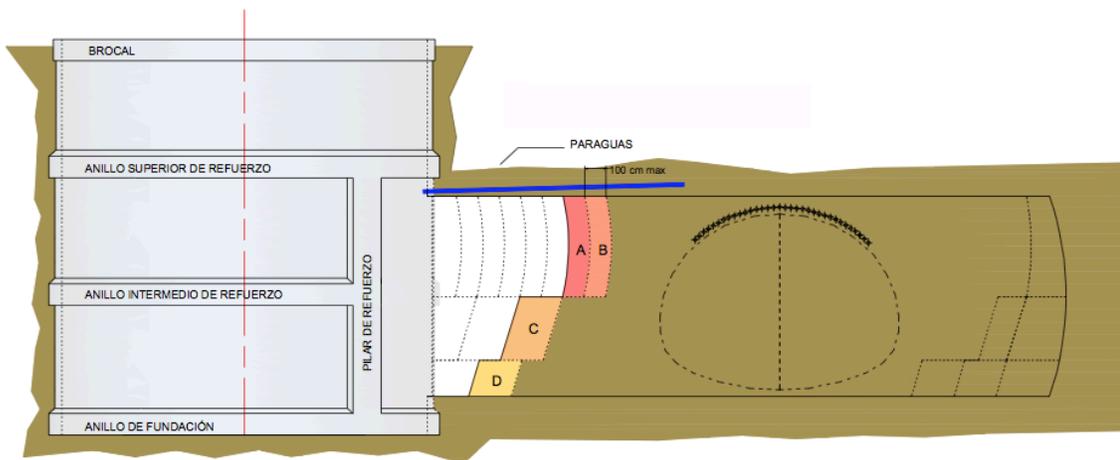
Figura 8: Secuencia constructiva galería

La secuencia constructiva del Side Drift 1 corresponde a un avance en bóveda, avance nuevamente en bóveda, avance en banco y finalmente avance en contrabóveda.

La ejecución del Side Drift 2 es igual a lo indicado para el Side Drift 1, pero su excavación comenzará cuando la contrabóveda terminada del Side Drift 1 tenga un avance mínimo de 20 m.

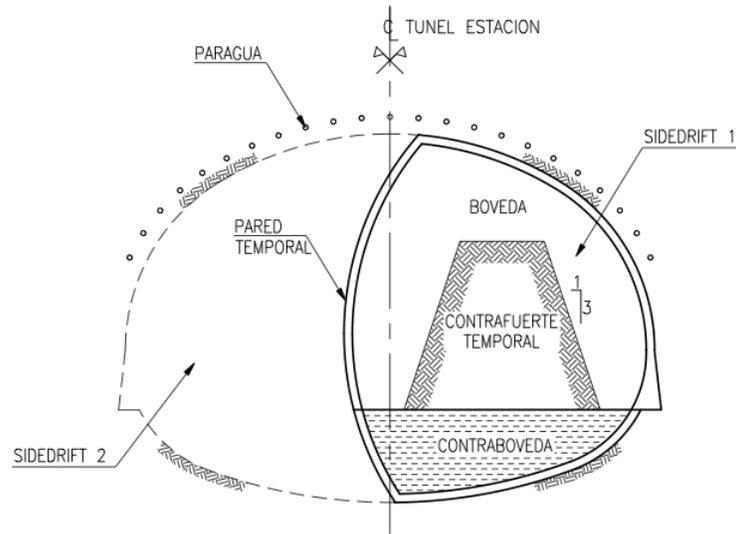
Figura 9: Subsecciones Side Drift 1 túnel estación

De igual manera que la galería de acceso al túnel estación se divide en dos subsecciones, pero en este caso cada una de ellas se ejecutará en dos fases.

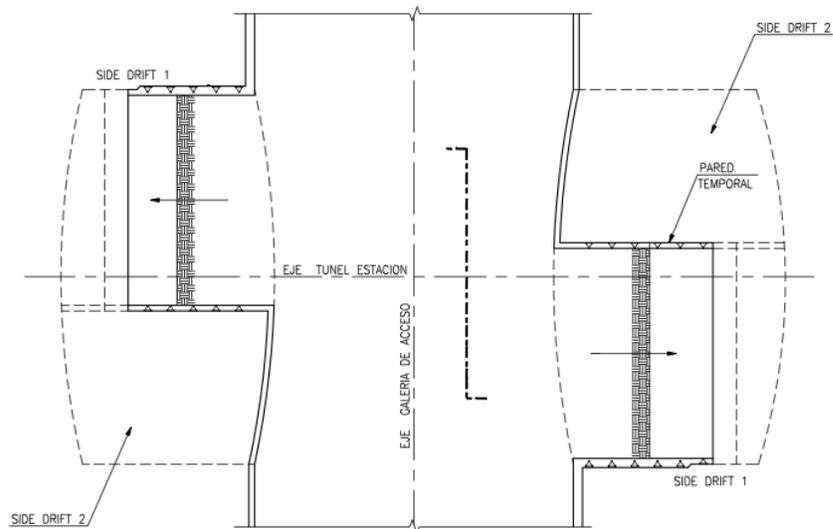
Figura 10: Esquema en planta túnel estación

El túnel estación se excavará comenzando por el Side Drift 1 desde la galería de acceso del pique, en ambas direcciones y por lo tanto en dos frentes.

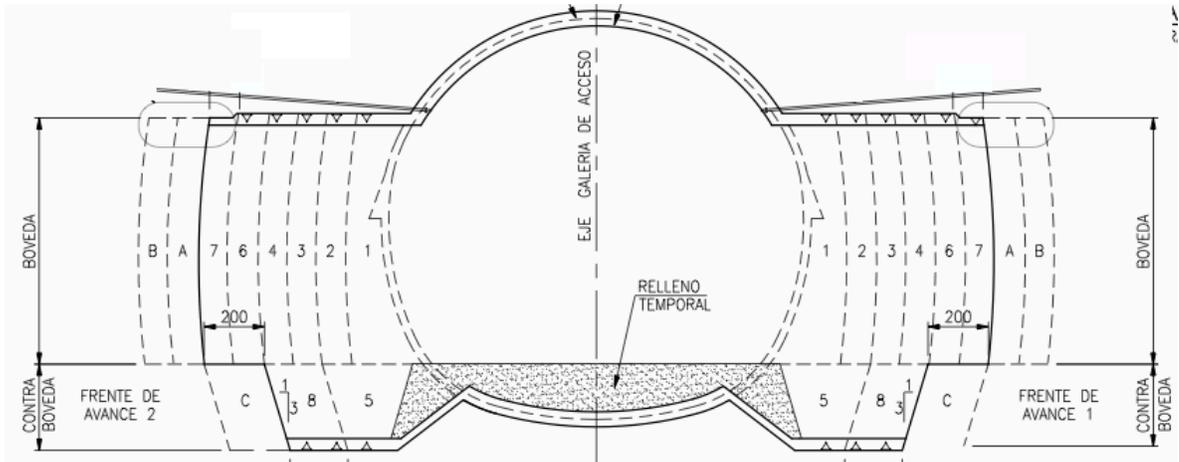
Figura 11: Secuencia constructiva túnel estación

La secuencia constructiva corresponde al avance en bóveda en el Side Drift 1, luego nuevamente en bóveda y finalmente en contrabóveda.

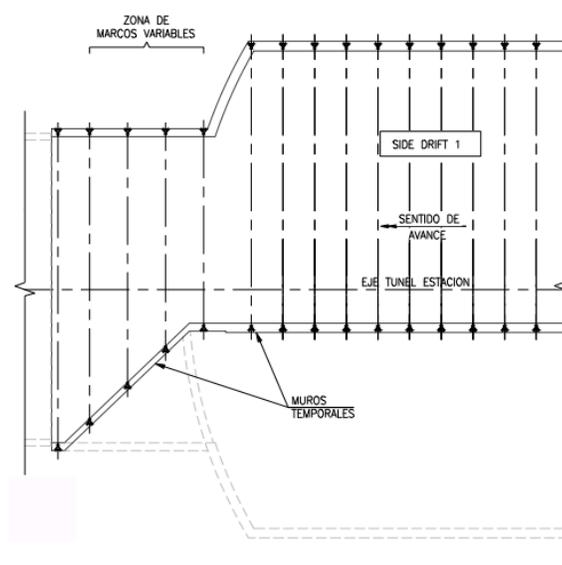
Figura 12: Esquema zona de transición

Una vez finalizado el Side Drift 1 del túnel estación se comienza la excavación de la zona de transición, en donde la secuencia constructiva es similar a la descrita anteriormente con la diferencia que las dimensiones de las secciones de la frente varían en cada avance.

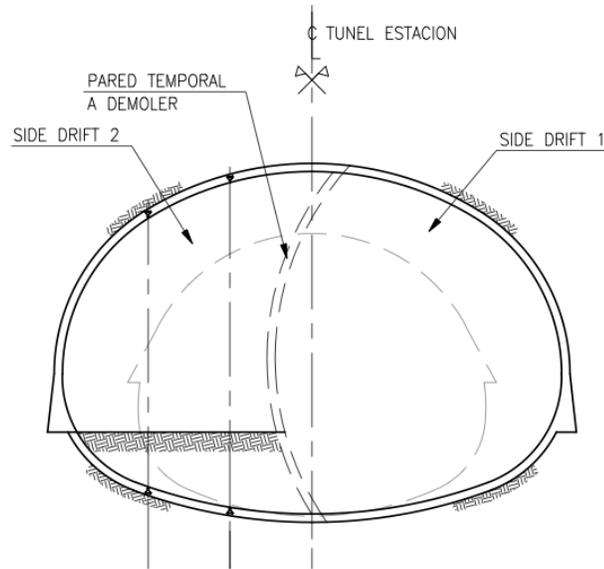
Figura 13: Sección túnel interestación

Finalizada la zona de transición se inicia la ejecución del túnel interestación, que considerando la menor dimensión de su sección transversal se excavará la frente completa sin subsecciones.

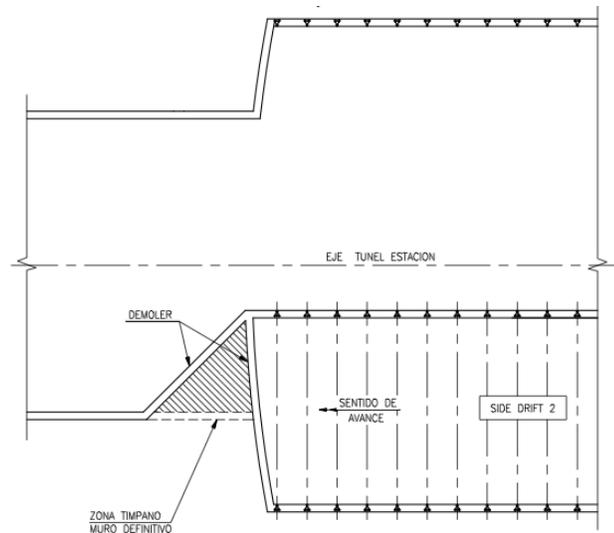
Figura 14: Esquema zona de transición

Luego se ejecutará el Side Drift 2 del túnel estación junto con la respectiva demolición del muro temporal.

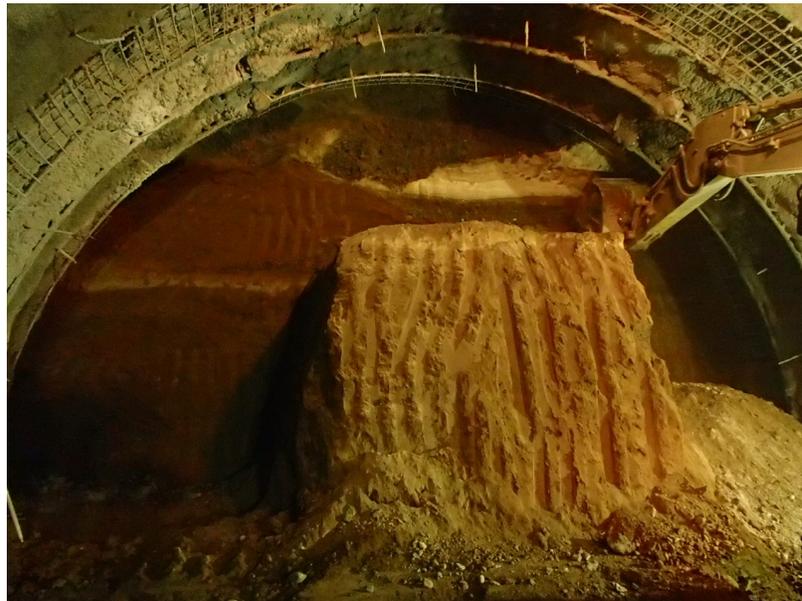
Figura 15: Excavación y retiro de marina

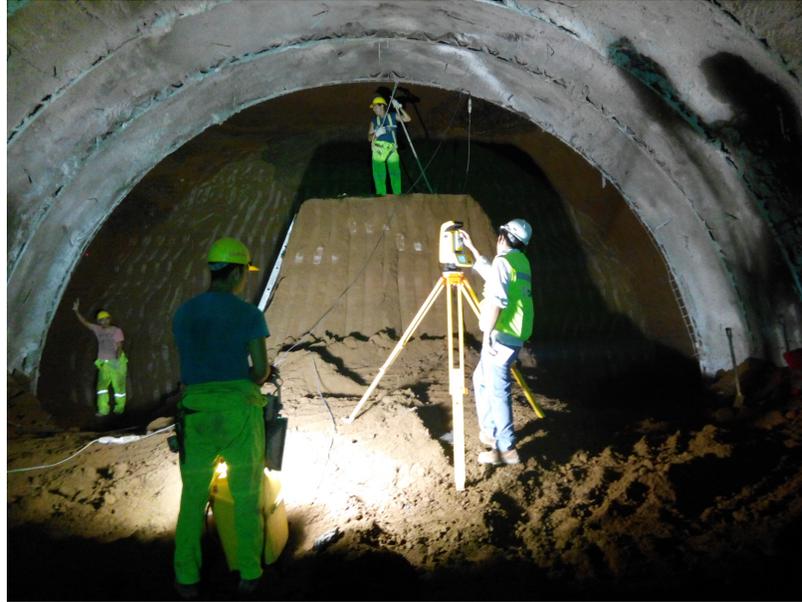
Figura 16: Chequeo topográfico de la excavación

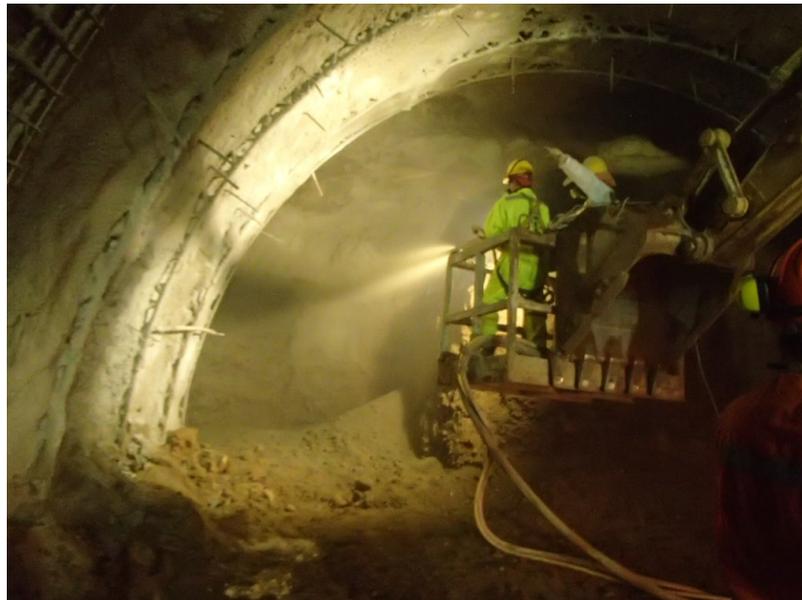
Figura 17: Proyección de shotcrete (sello)

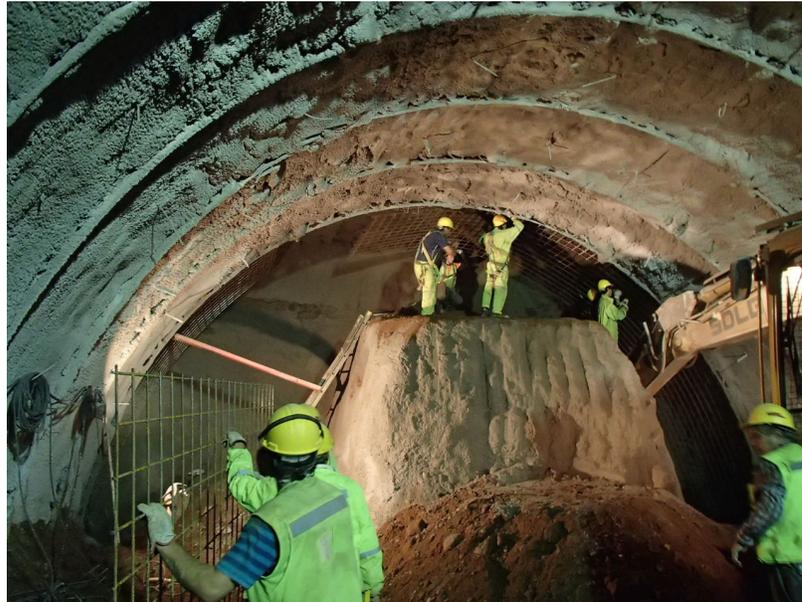
Figura 18: Colocación de mallas electrosoldadas

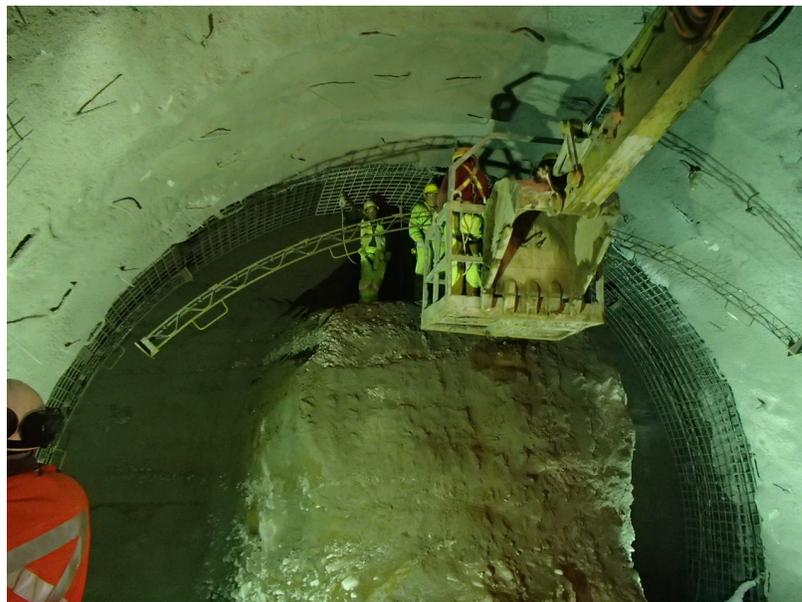
Figura 19: Colocación de marcos reticulados

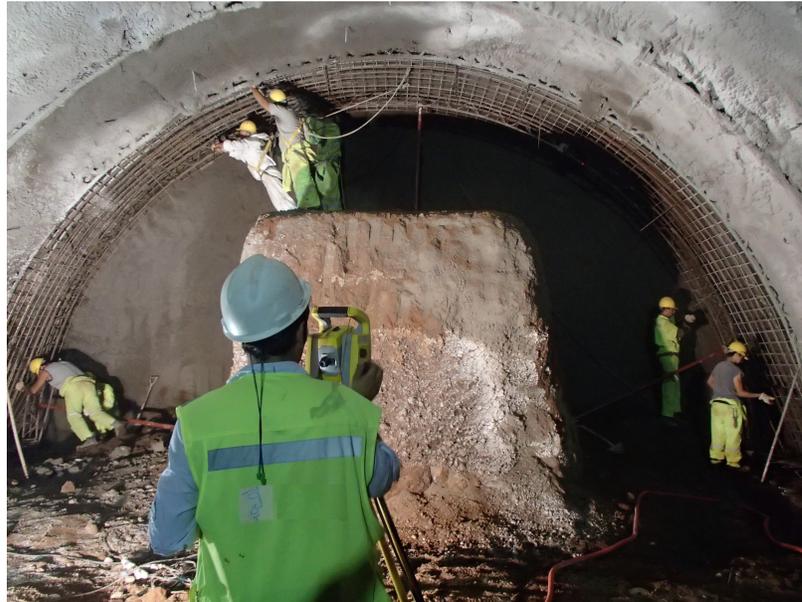
Figura 20: Chequeo topográfico de marcos reticulados

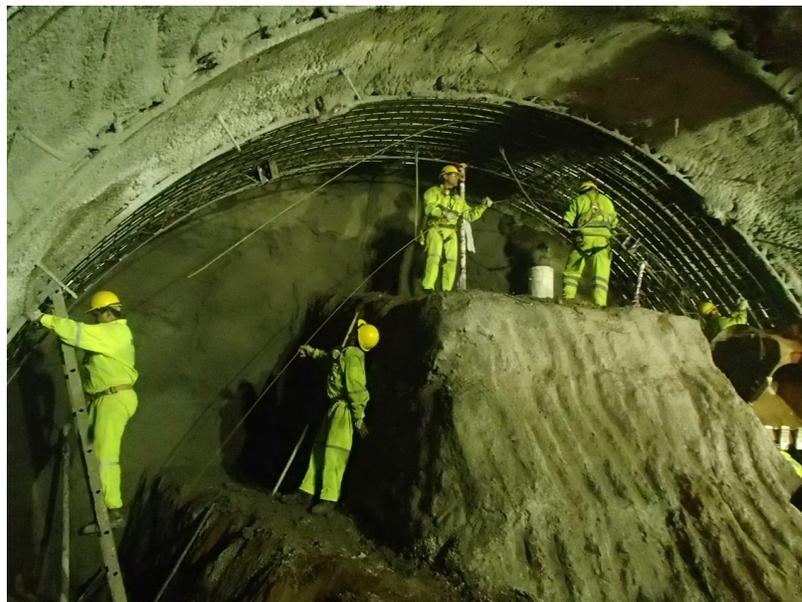
Figura 21: Colocación de enfierradura

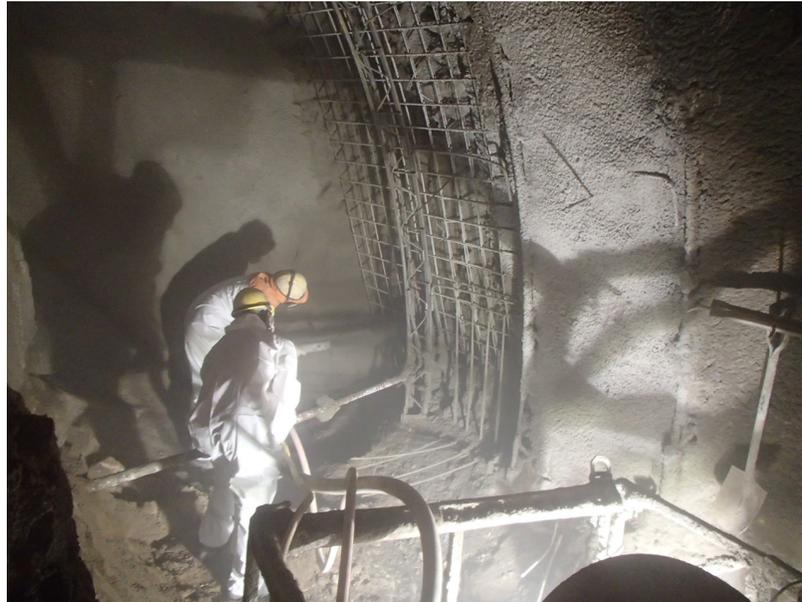
Figura 22: Proyección de shotcrete (HP1)

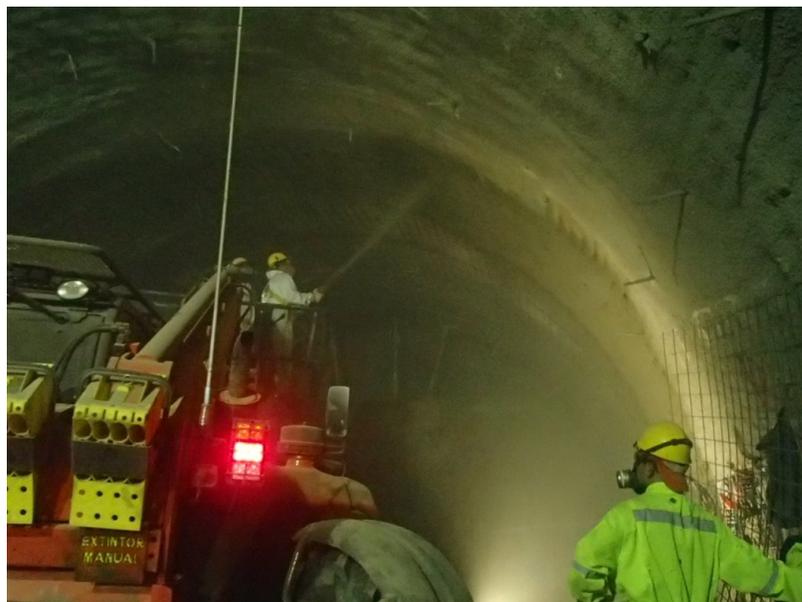
Figura 23: Proyección de shotcrete (HP2)

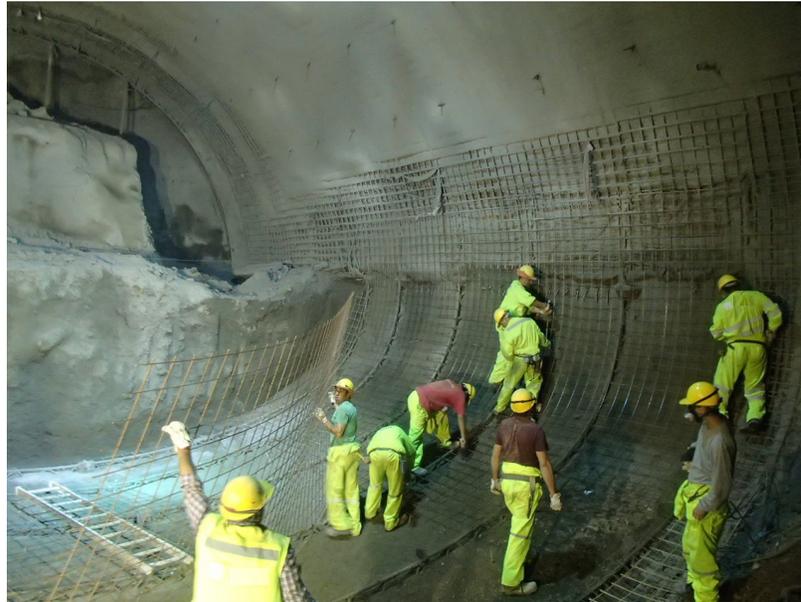
Figura 24: Contrabóveda

Las actividades del ciclo constructivo del avance en contrabóveda son las mismas que las señaladas para el ciclo del avance en bóveda.

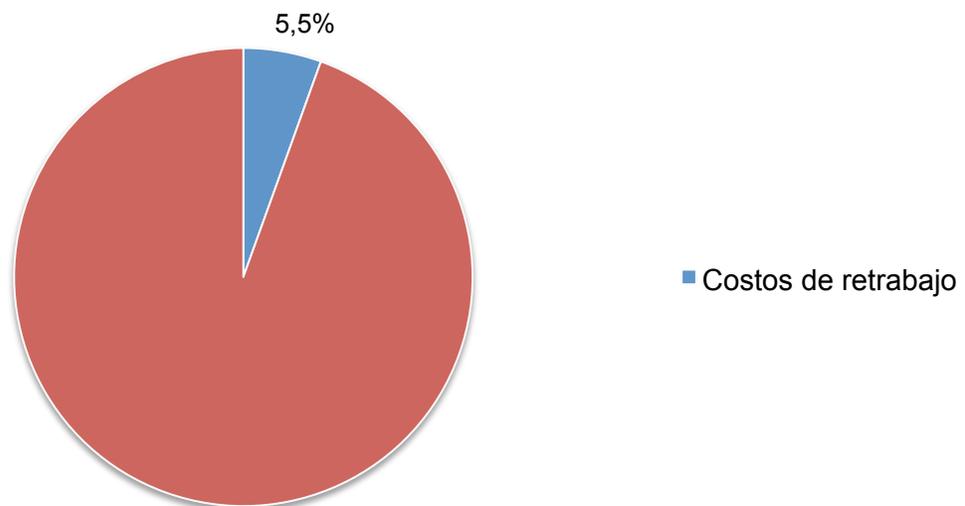
Figura 32: Porcentaje del costo de retrabajo en el proyecto

El resultado de la investigación en los piques Parque Almagro, Copiapó y Matta muestra que el retrabajo en terreno presente corresponde al 5,5% de los costos totales de la etapa de construcción de túneles de los piques antes mencionados durante el tiempo de medición.

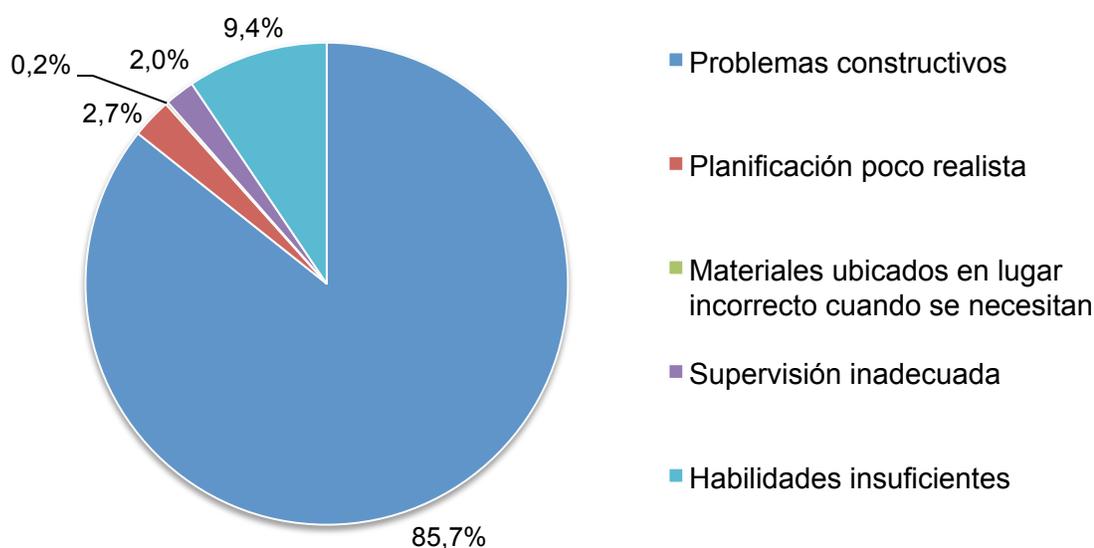
Figura 33: Porcentaje de cada causa respecto al costo total del retrabajo

El área de competencia de recursos humanos es la segunda más importante considerando que representa un 11,4%, donde la causa de retrabajo “supervisión inadecuada” representa un 2% y “habilidades insuficientes” un 9,4%.

Finalmente, “materiales ubicados en lugar incorrecto cuando se necesitan” del área de suministro de materiales y equipos representa un 0,2%.

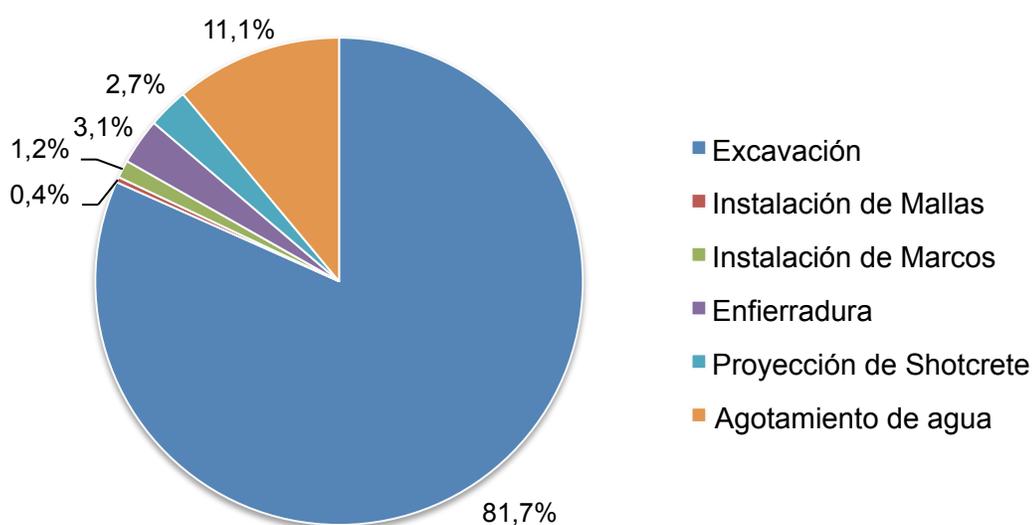
Figura 34: Porcentaje de cada actividad respecto al costo total del retrabajo

La excavación del túnel es la actividad con mayor presencia en los costos del retrabajo con un 81,7%. Su origen radica en los problemas constructivos al momento de excavar que generan una sobreexcavación o desprendimientos que deben ser cubiertos por shotcrete para lograr la sección de túnel deseada. La situación anterior es constante y frecuente, y su magnitud depende de la calidad del suelo en el que se encuentra.

El agotamiento de agua representa un 11,1% de los costos del retrabajo, donde los problemas constructivos que se generan por la presencia de agua implican paralizar el trabajo en la frente para controlar la situación. La frecuencia y magnitud dependerán de la presencia de agua en el túnel.

Algunos ejemplos de retrabajo en el proyecto son retirar una malla de menor cuantía a la correspondiente y colocar la correcta, otro es tener que picar el hormigón para instalar la enfierradura faltante, también retirar el marco de la contrabóveda roto al excavar e instalar uno nuevo, instalar nuevamente el marco porque topografía no lo aprueba, falta de excavación en una zona para poder instalar el marco, pérdida de hormigón que al esperar para ser proyectado no se adhirió al túnel, entre otros.

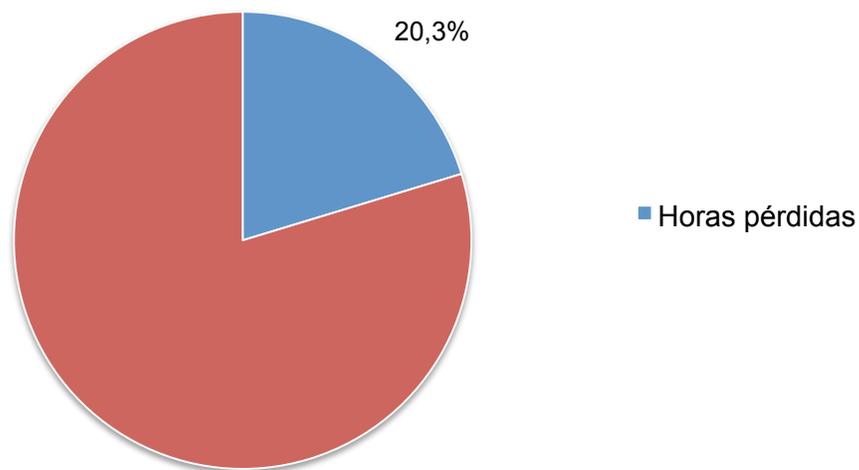
Figura 35: Porcentaje de horas pérdidas en el proyecto

Los resultados muestran que las horas pérdidas representan un 20,3% en promedio. Si consideramos que en cada frente de trabajo existen dos turnos por día y cada uno trabajaba 10 horas, las horas pérdidas equivalen a 4,06 horas por día en cada frente de trabajo.

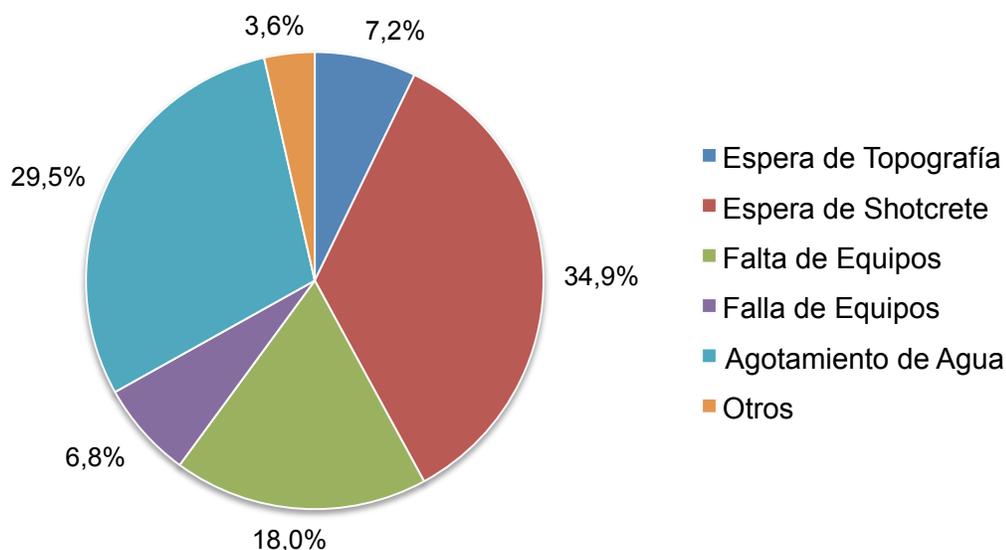
Figura 36: Porcentaje de cada causa respecto el total de horas pérdidas

La principal causa de horas pérdidas en el proyecto es la falta de shotcrete cuando es necesario proyectar el sello o sostenimiento en el túnel. La espera de shotcrete representa un 34,9% de las horas pérdidas totales y es una situación constante y frecuente en cada pique del proyecto. Su origen radica en la alta demanda de hormigón por parte de las empresas que participan en la construcción de las nuevas líneas de metro como también en la incapacidad para determinar con exactitud el momento en que es requerido el camión de hormigón en el pique.

La siguiente causa principal de espera identificada es el agotamiento de agua considerando que representa un 29,5% de las horas pérdidas totales. A diferencia de la causa anterior, no es una situación frecuente en cada frente de trabajo dado que depende de las condiciones del terreno de cada túnel. En particular, la situación afecto el trabajo del túnel de la estación Parque Almagro en dirección al norte, donde el avance estuvo detenido prácticamente por tres turnos.

La tercera causa principal es la falta de equipos que representa un 18% de las horas pérdidas totales. La falta de equipos es una situación particular del túnel al oriente del pique Matta y su explicación es que se encontraba en su etapa inicial de construcción.
