**UNIVERSIDAD DE CHILE
FACULTAD DE CIENCIAS FÍSICAS Y MATEMÁTICAS
DEPARTAMENTO DE INGENIERÍA INDUSTRIAL**

**“EVALUACIÓN ECONÓMICA DEL CONTROL DE POLUCIÓN Y RECONSTRUCCIÓN
DE CARPETA DE RODADO EN CAMINO INDUSTRIAL LOS BRONCES CON
SUPRESOR DE POLVO”**

**TESIS PARA OPTAR AL GRADO DE MAGISTER EN
GESTIÓN Y DIRECCIÓN DE EMPRESAS**

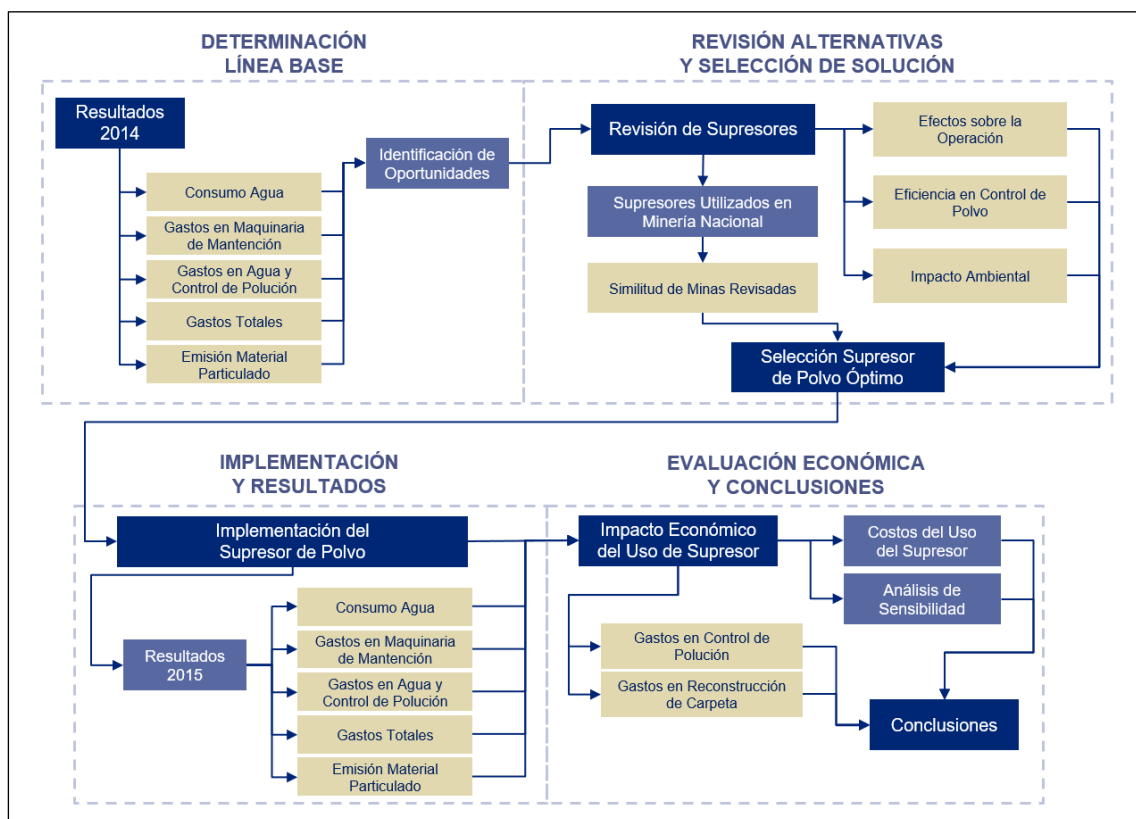
Ilustración 3. Esquema resumen de la metodología de trabajo

Este trabajo considera 4 etapas principales, con actividades definidas y estructuradas en cada una de ellas, según el diagrama de flujo o esquema resumen representado en la ilustración 3.

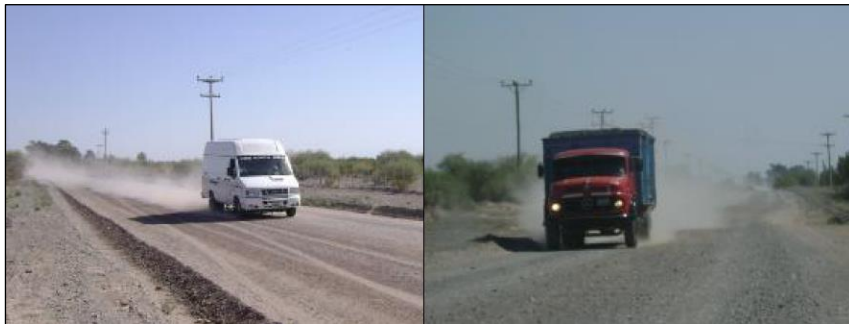
Ilustración 4. Polvo emitido en caminos no pavimentados

El tráfico por rutas no pavimentadas, son unas de las principales fuentes de material particulado, tal como se muestra en la Ilustración 4. Las emisiones de polvo, en muchos casos pueden provocar daños a la salud de las personas, debido a que estas partículas pueden viajar varios cientos de metros, penetrando en las casas cercanas y afectando cultivos.

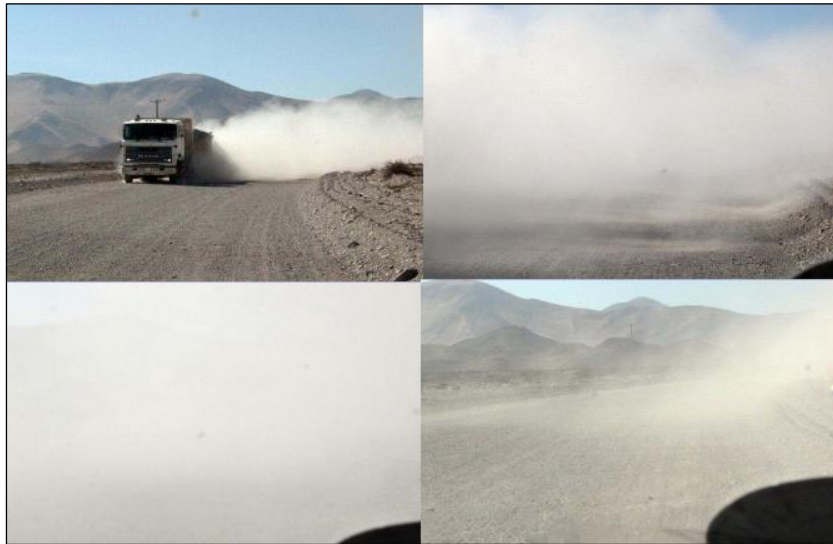
Ilustración 6. Problemas de visibilidad por exceso de polvo en el camino

- a. Al oscurecer la visión de los conductores empeora, debido a las nubes de polvo en suspensión, aumentando el riesgo de accidentes de tránsito.

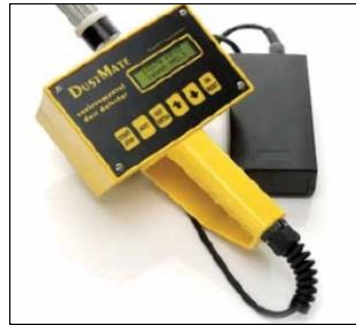
Ilustración 7. Equipo DustMate deTurnkey Instrument

El método utiliza un aparato portátil llamado “DustMate” (deTurnkey Instrument, ilustración 7), el cual contiene una bomba en su interior que permite obtener una muestra del aire circundante. El equipo cuenta además con un fotómetro láser que permite cuantificar el número y tamaño de las partículas en suspensión, que posee el flujo de aire del volumen conocido entregado por la bomba, la cual aspira a 600 cc/min.

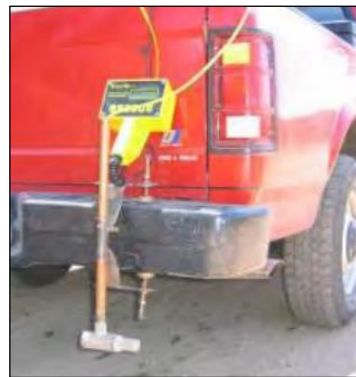
Ilustración 8. Montaje del equipo DustMate en camioneta

Para realizar las mediciones se instala el aspirador en el parachoques trasero del vehículo, justo detrás de la rueda trasera (ilustración 8), de manera de obtener directamente la cantidad de polvo generada por la tracción del neumático con la carpeta. El vehículo a medida que recorre el camino permite al equipo ir almacenando datos segundo a segundo del nivel de polvo en cada punto.

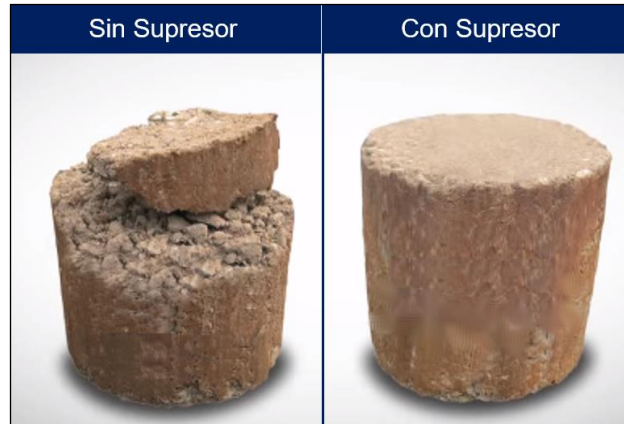
Ilustración 9. Cambio de propiedades físicas asociadas al uso de supresor

Los supresores de polvo, cualquiera sea el tipo, reducen la emisión de partículas a través de la modificación de las propiedades físicas de la superficie. Una vez aplicado un supresor de polvo, las partículas y material del suelo son agrupadas y capturadas, haciéndolas más pesadas, lo que permite evitar la polución por esta vía, mejorando la calidad del aire y la visibilidad del camino.

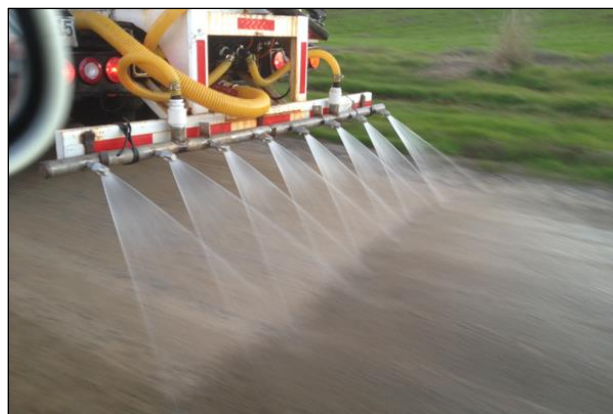
Ilustración 10. Barra con boquillas de dosificación del supresor

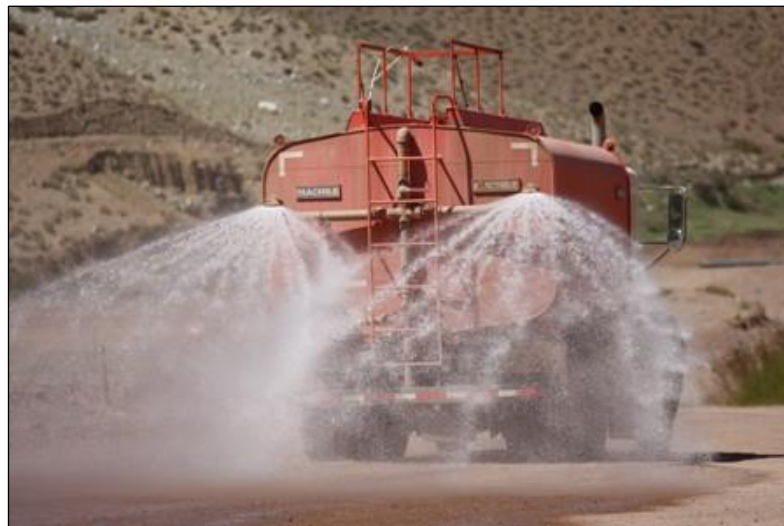
Ilustración 11. Aplicación de agua como supresor de polvo

El porcentaje de control de polvo del agua en caminos ha sido estimado en un 40%. Su capacidad de controlar polvo decrece desde 100% a 0% en muy corto tiempo, especialmente si el clima es caluroso y seco.

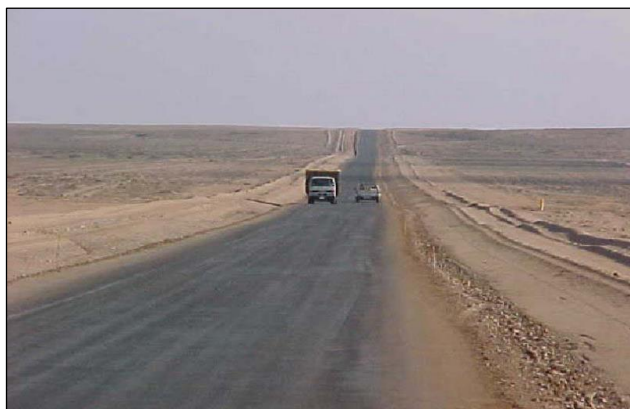
Ilustración 12. Aplicación de cloruro de magnesio

El cloruro de magnesio, por su parte, incrementa la tensión superficial y genera una superficie más dura que el cloruro de sodio cuando se seca. Sin embargo, requiere un mínimo de 32% de humedad para absorber el agua ambiental, independiente de la temperatura, con lo que genera una superficie inestable ante la presencia de agua.

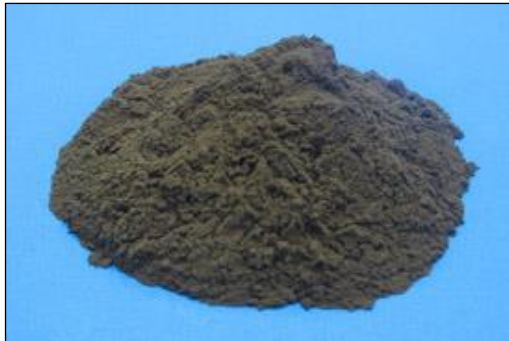
Ilustración 13. Aspecto del Lignosulfonato

- a. Los lignosulfonatos actúan como cementante, ligando las partículas del suelo entre sí. Tienden a mantener la plasticidad, permitiendo la compactación del suelo cuando son aplicados en caminos con alto contenido de arcilla. La eficiencia y superficie de los lignosulfonatos puede ser reducida o completamente destruida en presencia de lluvia. Estos productos escurren por la solubilidad que poseen en agua. No logran formar una superficie hidrorrepelente.

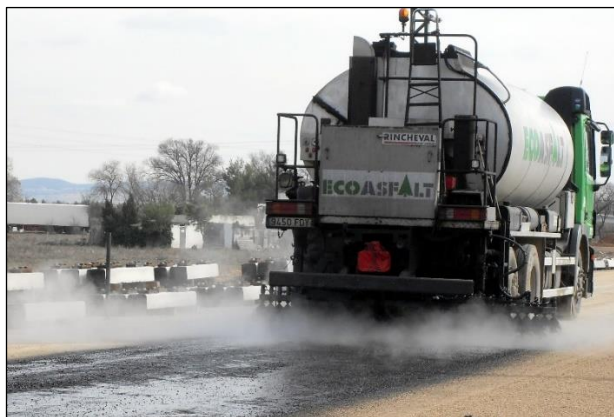
Ilustración 14. Aplicación de emulsiones asfálticas

Encapsulan y estabilizan la superficie de rodado, obteniendo una eficiente respuesta, similar al pavimento, con propiedades de visibilidad y seguridad como las de caminos asfaltados. Bajo condiciones adecuadas de suelo y material de relleno, esta solución puede mantener un camino de vehículos livianos estabilizado y encapsulado por más de un año.

Son productos muy resistentes, insolubles en agua, sin presentar evaporación. Generalmente resisten el rodado y poseen un alto punto de tensión de rotura, traspasando la fortaleza de la base a su superficie.

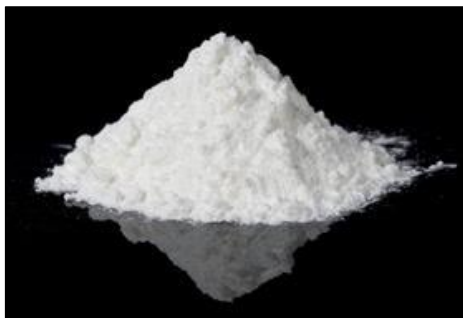
Ilustración 15. Aspecto del Cloruro de Amonio en Polvo

Estos supresores son usualmente derivados de petróleo sulfonatado y productos altamente iónicos. Se incluyen en este grupo los aceites sulfonatados, enzimas y cloruro de amonio. Los estabilizadores electroquímicos trabajan expulsando el agua adsorbida por el suelo, disminuyendo las burbujas de aire, incrementando la compactación del suelo. Dependen fuertemente de la composición mineral del suelo y arcilla, por lo que son efectivos ante la presencia de ciertos minerales específicos.

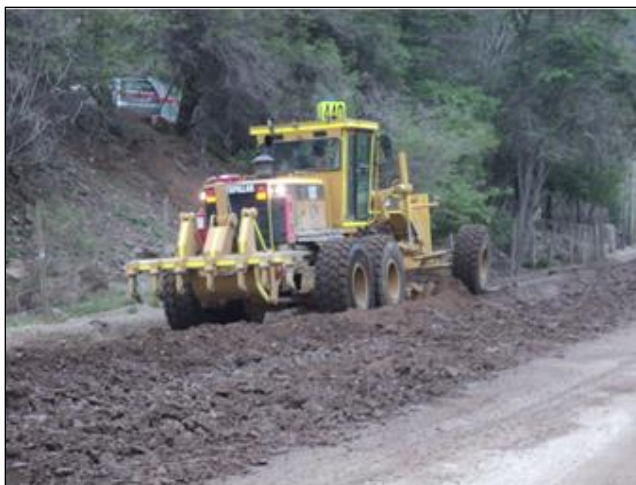
Ilustración 16. Motoniveladora procediendo a escarificar el camino

Se deberán lavar y retirar todos los áridos de tamaño mayor a 3". Finalmente, el espesor a escarificar es en promedio de 10 cm.

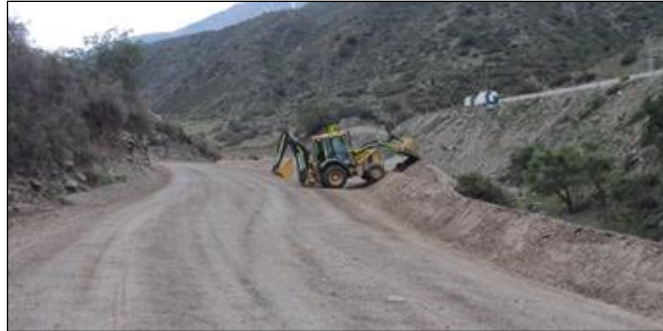
Ilustración 17. Retroexcavadora estandarizando camellón

El cordón deberá revolverse a razón de 3 a 4 pasadas de lado a lado hasta obtener una mezcla totalmente homogénea de material escarificado, finos y sal. El excedente del material obtenido se debe depositar siempre hacia el camellón.

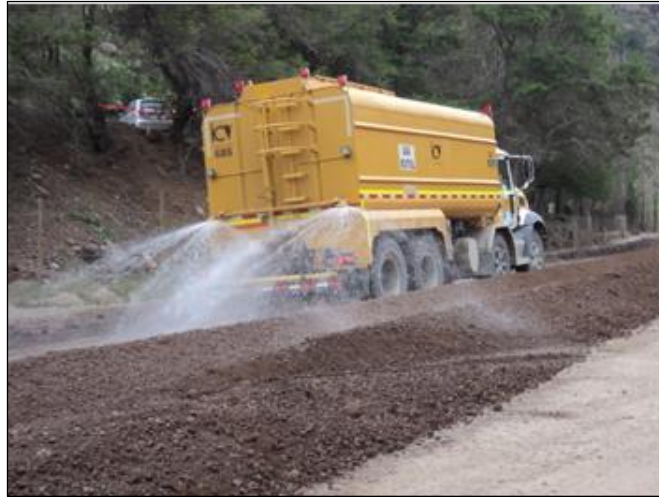
Ilustración 18. Camión Aljibe agregando el agua necesaria

La humedad óptima de la mezcla nueva es de un 6%. La mezcla se deberá revolver hasta disolver totalmente la sal agregada, con lo que se debe obtener un aspecto semi-plástico, con posibilidad de amoldar el material con la mano y detectar humedad superficial. Si aún faltase humedad para llegar a ese aspecto se deberá agregar cantidades controladas de agua hasta obtenerlo.

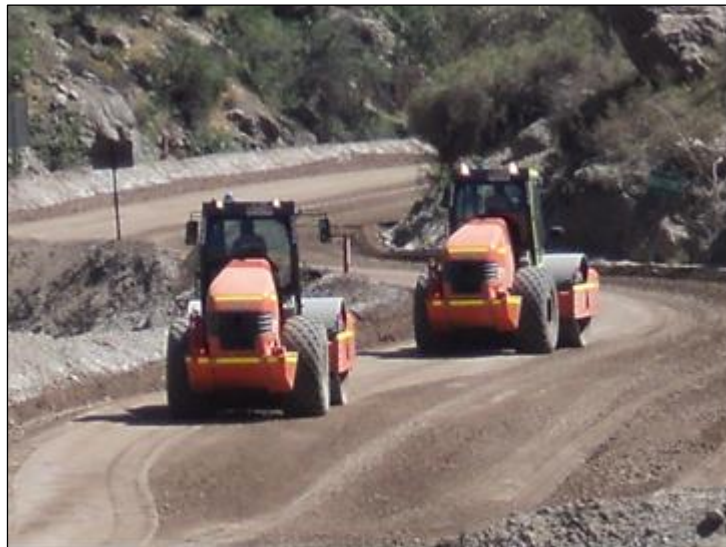
Ilustración 19. Rodillo realizando compactación del camino

La primera pasada de rodillo se hará en “Alta” y las posteriores en “Baja”, dado que las pasadas fuertes posteriores generan el efecto contrario, soltando el material que se encuentra en el fondo.

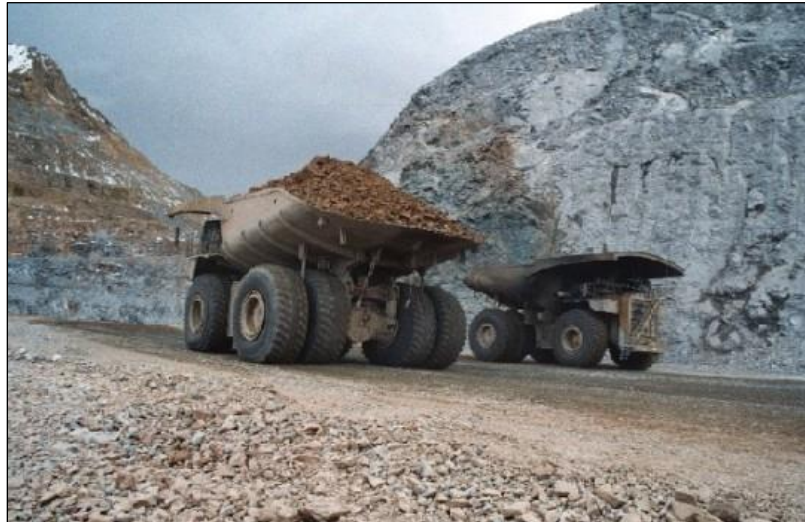
Ilustración 20. Carpeta de rodado con supresor bituminoso, minera en Los Pelambres.

Dentro de la tabla 9, las minas que presentan condiciones similares a Los Bronces en cuanto a operación invierno, tipo de suelo y altura, son Minera Los Pelambres de Antofagasta Minerals y Andina de Coldelco. Ambas minas han probado en sus caminos supresores de polvo del tipo bituminoso (emulsión), que si bien representa un alto costo, es eficiente en condiciones invernales.

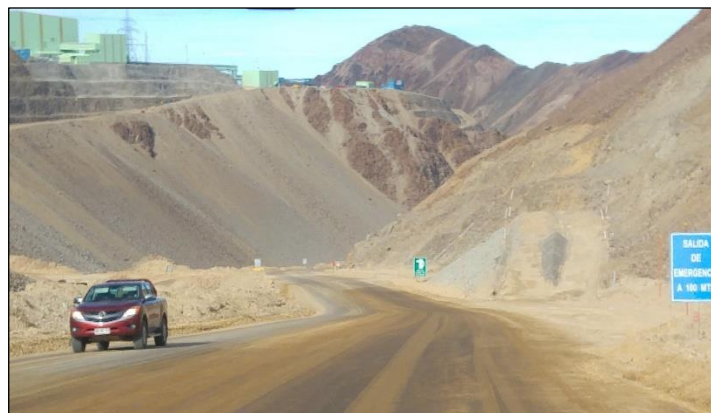
Ilustración 21. Camino industrial de Los Bronces estabilizado con supresor de polvo bituminoso

Es importante considerar que durante la primera parte del 2015 se tuvo una importante sequía que se prolongó hasta fines de junio, aumentando las probabilidades de tener exceso de polvo en la ruta. Esta prueba fue superada por el supresor de polvo tipo bituminoso, pero implicó un alto consumo de insumos para lograr la estabilización del camino, tal como se muestra en ilustración 21.

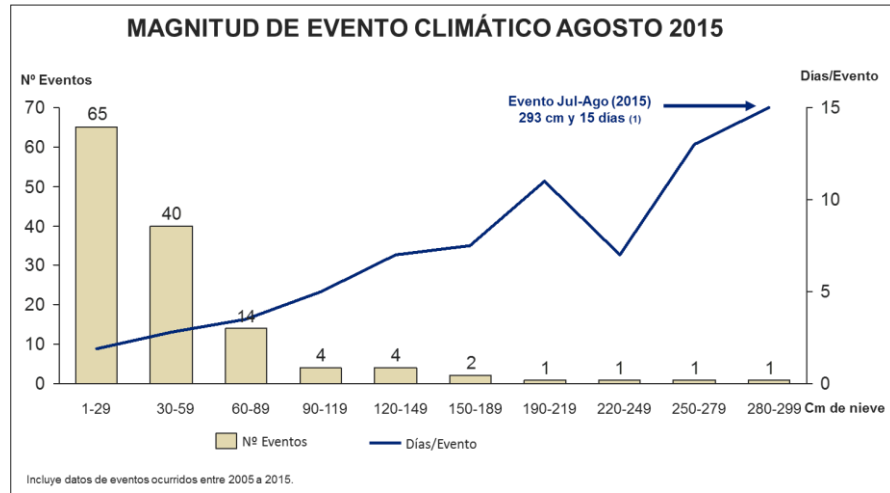
Gráfico 11. Magnitud de evento climático agosto 2015

La prolongada sequía dio paso a un invierno tardío, que llegó a mediados de julio presentando condiciones adversas severas, incluyendo uno de los temporales más relevantes de los últimos 10 años en Los Bronces, tal como se muestra en el gráfico 11.

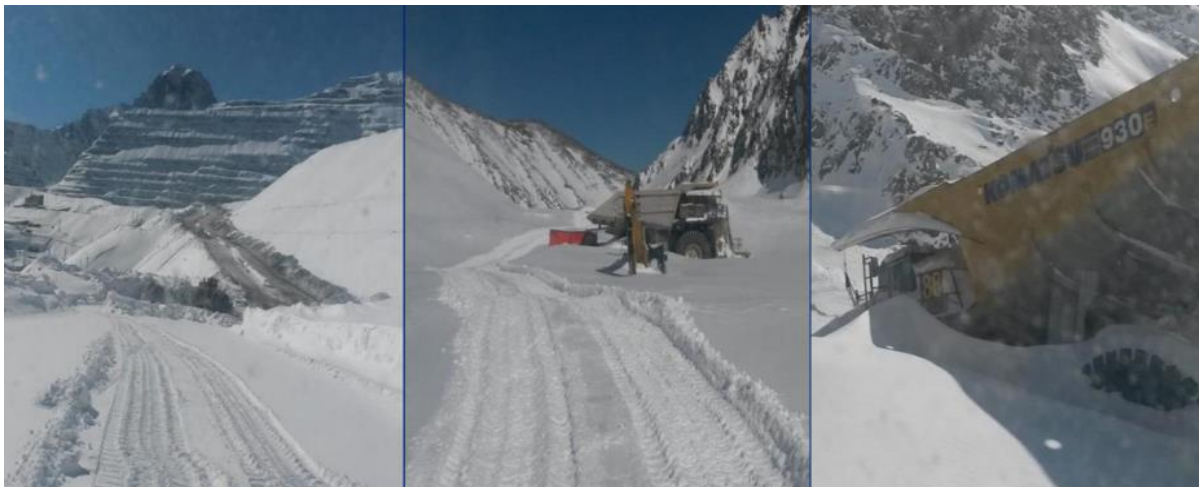
Ilustración 22. Condición de caminos mina post temporal

Frente a esta situación, la superintendencia de operación invierno y caminos, se vio en la obligación de contratar mayor cantidad de maquinaria y mano de obra especializada, para poder realizar el despeje oportuno del camino industrial y de la operación minera cubiertos por la nieve durante el temporal, tal como se muestra en las ilustraciones 22 y 23.

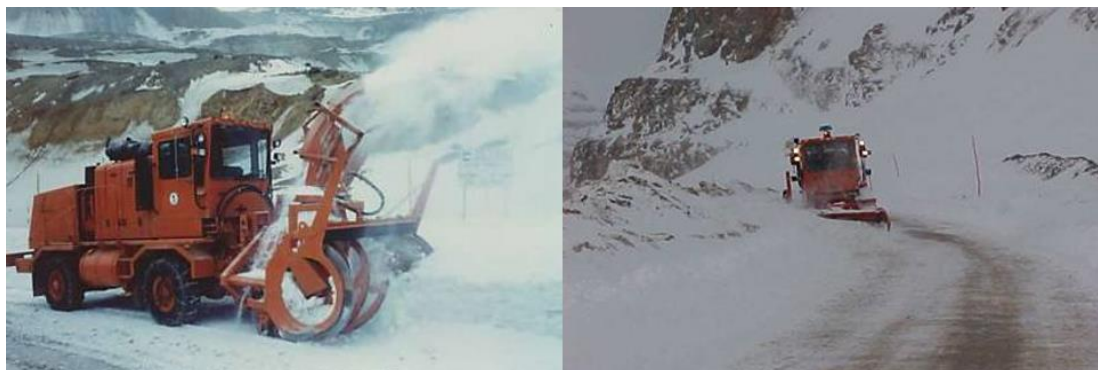
Ilustración 23. Despeje de nieve en el camino industrial

Además el crudo invierno entre fines de julio y principios de octubre, disminuyó el uso del sistema supresor y sus insumos asociados, reemplazándolo principalmente por labores de mantenimiento de caminos y limpieza de invierno, que debieron realizarse de manera intensa en el camino industrial, para no impactar la reactivación de la operación post temporal.

Durante todo el 2015, se tuvo una caída de nieve acumulada de 8,61 m, lo que está por sobre el promedio anual y alejado de los 4,86 m de nieve precipitados durante el 2014. Esta mayor cantidad de nieve, sumada al retraso del término de la temporada invernal, produjo que la campaña de reparación y mantenimiento de camino se retrasará aproximadamente 2 meses, comenzado recién el mes de Noviembre.

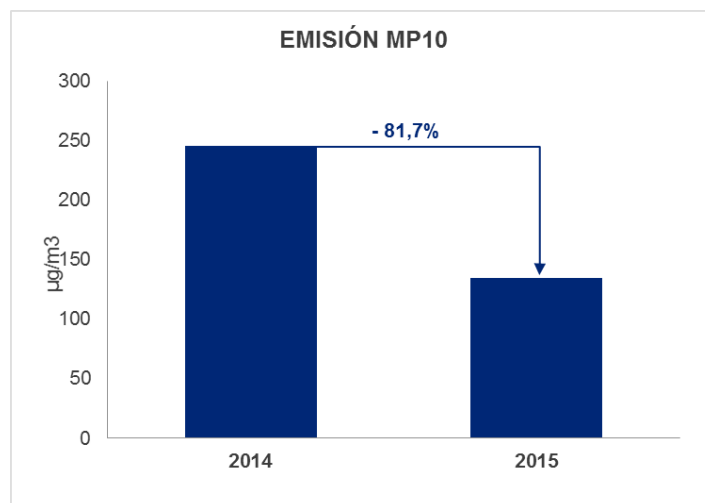
Gráfico 23. Comparación de la Emisión de MP10, 2014 vs 2015
