**UNIVERSIDAD DE CHILE  
FACULTAD DE CIENCIAS FÍSICAS Y MATEMÁTICAS  
DEPARTAMENTO DE INGENIERÍA CIVIL**

**CONSTRUCCIÓN Y ENSAYO DE PROBETAS DE MUROS DE HORMIGÓN ARMADO  
CON DISCONTINUIDADES CENTRALES EN LA BASE**

MEMORIA PARA OPTAR AL TÍTULO DE INGENIERO CIVIL

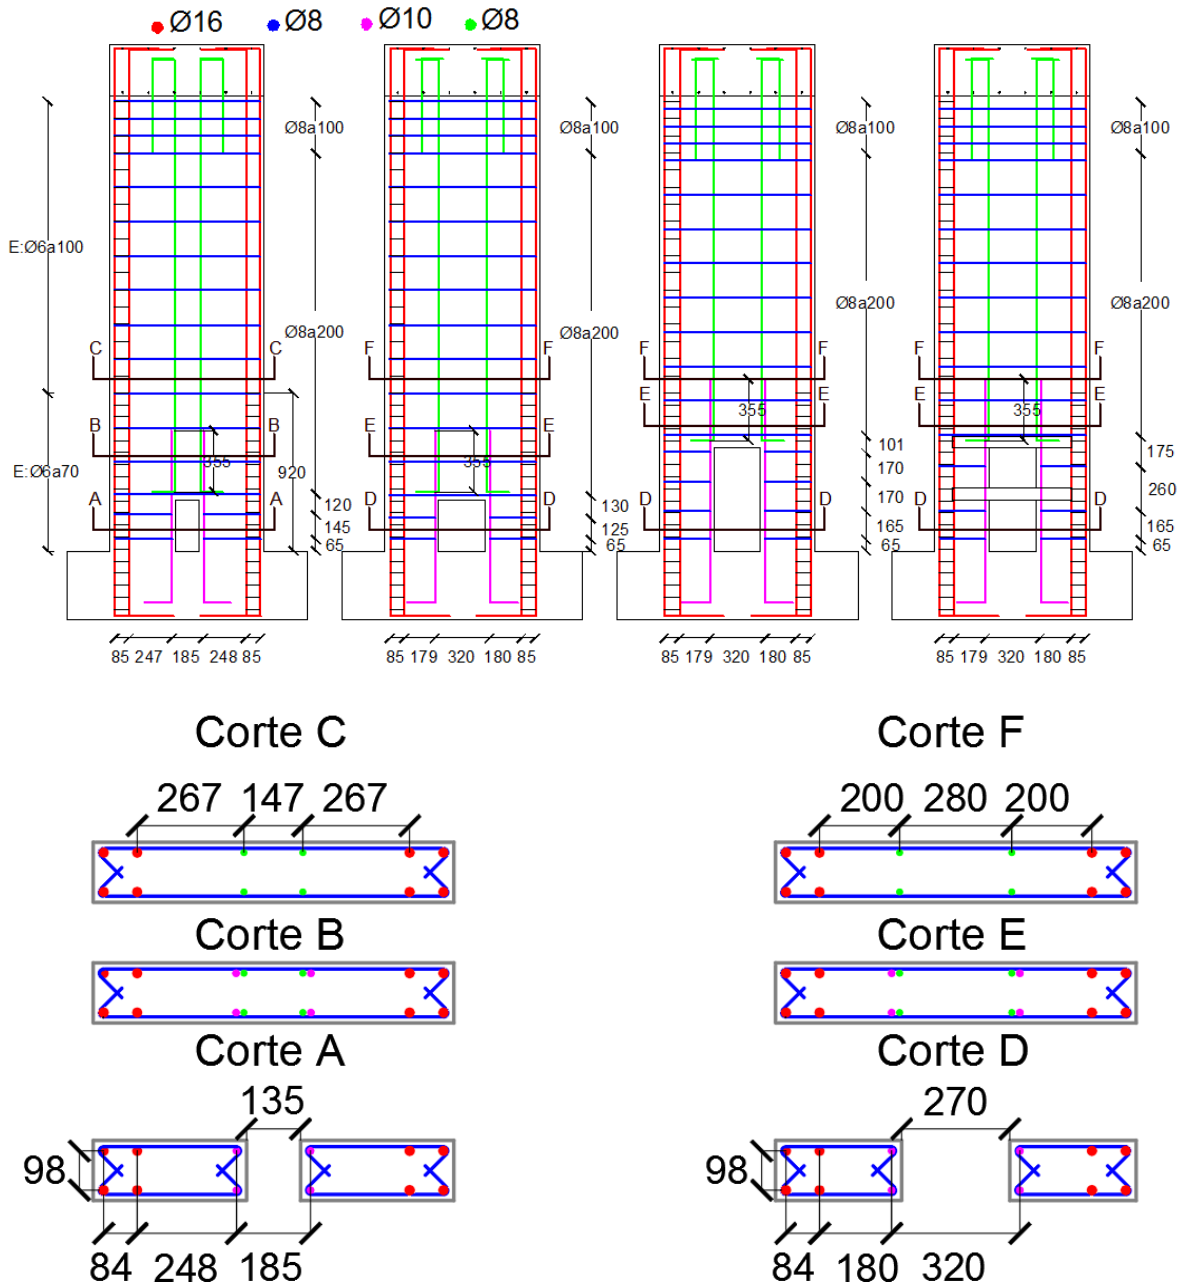
Los cuatro muros tienen básicamente la misma armadura de refuerzo. El esquema de las armaduras en elevación se muestra en la Figura 3.2.

Figura 3.2: Elevación y cortes de armaduras probetas.

El refuerzo longitudinal (barras color rojo) consta de 4 barras de acero de 16 mm de diámetro por cada borde, lo que se traduce en una cuantía del 5%. Estas barras superan el largo de desarrollo de 15 diámetros tanto en la fundación como en la viga de transferencia. Esta armadura longitudinal de borde, termina con ganchos en 90 grados (en la fundación y en la viga de transferencia).

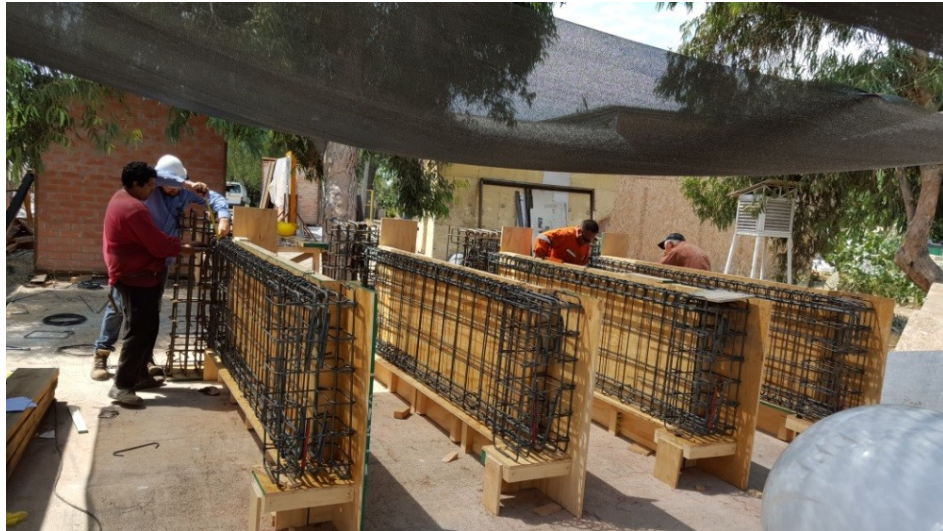
**Figura 3.3: Armadura muros en terreno.**

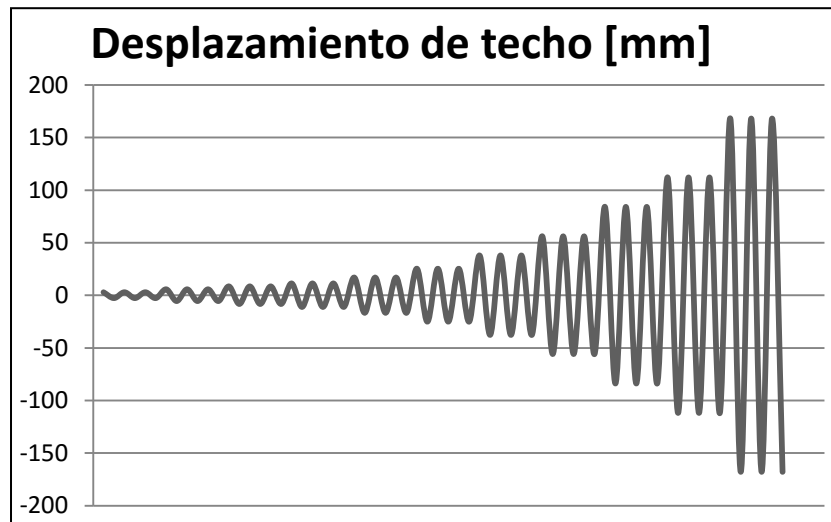
Para cada nivel de deriva o desplazamiento de techo se realizan 3 ciclos de carga y cada ciclo contempla un peak en cada dirección, durante los ensayos el desplazamiento de techo responde al siguiente gráfico.

Figura 3.12: Protocolo de control por desplazamientos

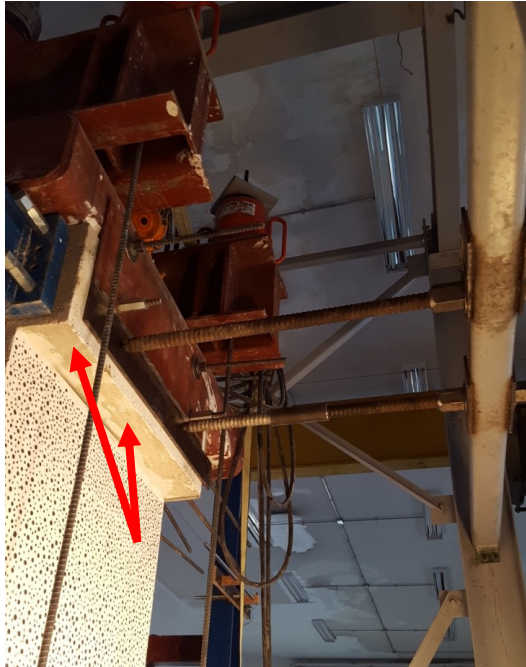
puntales de 36 mm de diámetro por cada lado de la viga de transferencia y en la dirección transversal a la acción de la carga lateral, estos puntales deslizan sobre la viga de transferencia y de esta manera se restringe el movimiento fuera del plano de ensayo de las probetas, en la Figura 3.16 se muestran los puntales mencionados.

**Figura 3.16: Puntales para restricción de desplazamientos fuera del plano.**

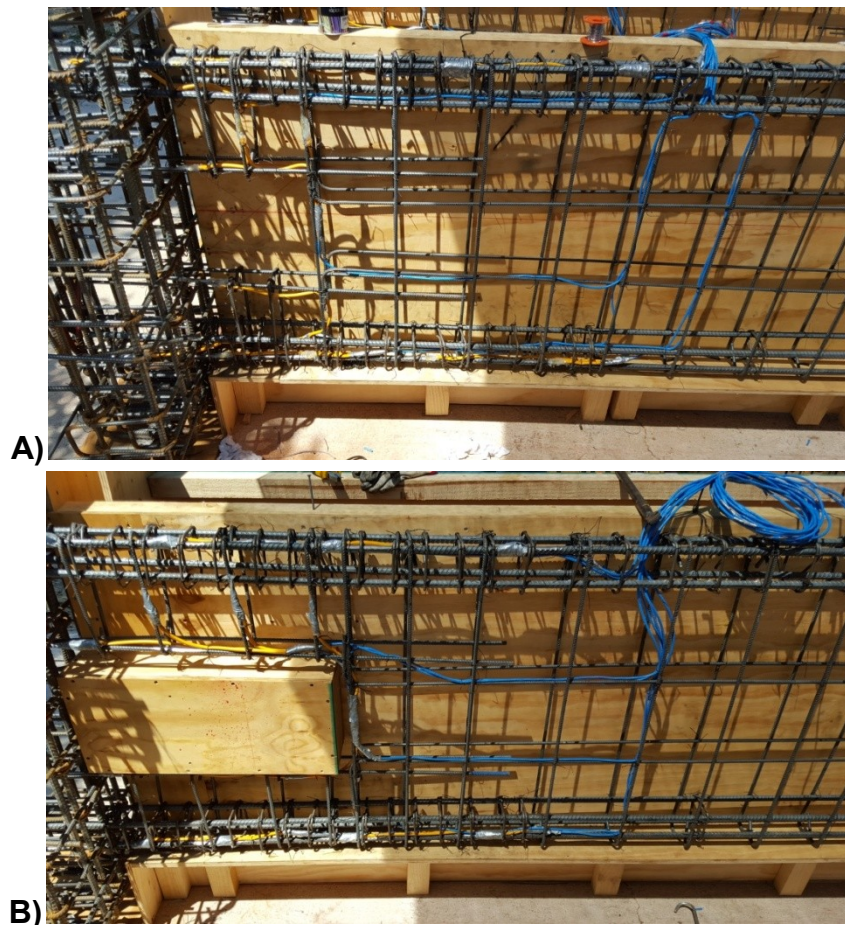
Cuando finaliza la secuencia anterior, se procede a soldar el cable del strain gage a un cable de extensión, por cada cable (color azul según la Figura 3.18) se conectan 2 strain gages, y se adosan a las barras de refuerzo formando una red de cables que salen de la probeta por uno de los costados. En la siguiente imagen se muestra el cableado final de las probetas instantes antes de hormigonar.

Figura 3.18: Cableado probetas: A) probeta MR2. B) Probeta MR3.

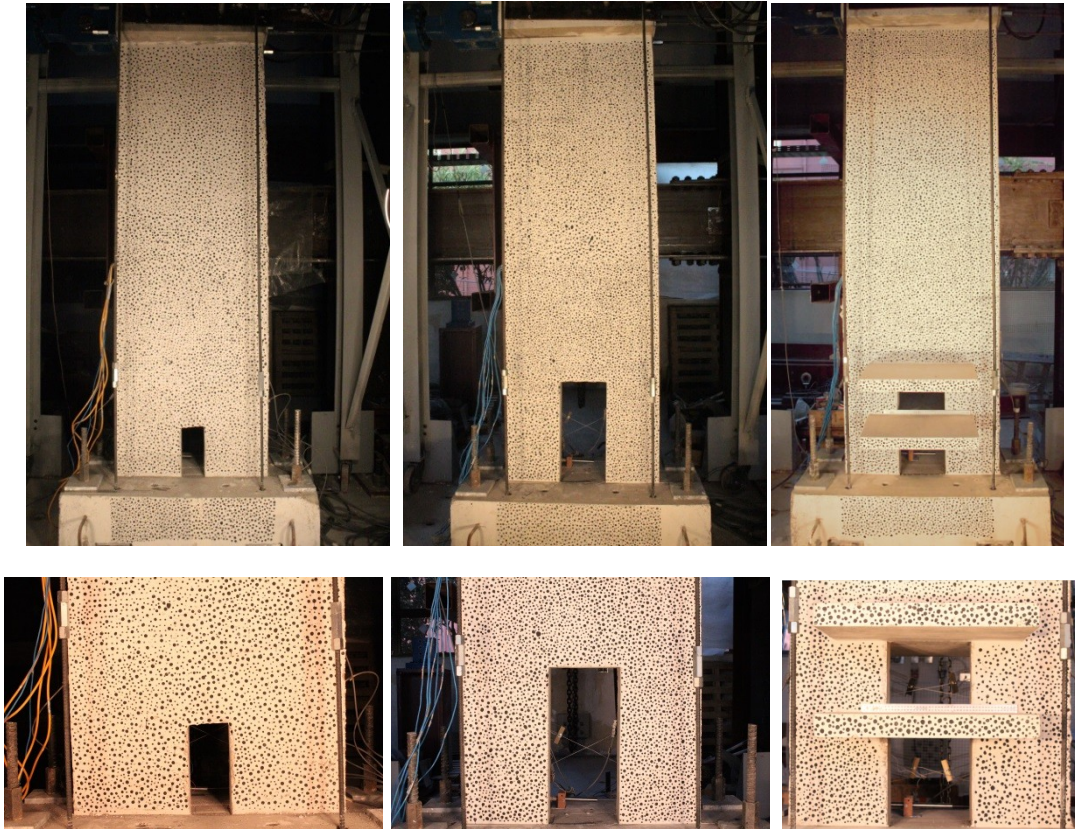
El tercer sistema para adquirir los datos asociados al ensayo se trata de la fotogrametría, para esto, se procede a pintar una de las caras del muro (la cara contraria a la que tiene instalados los LVDT) con puntos de distintos tamaños y ordenados de manera aleatoria, es decir que no sigan ningún patrón o guía para el pintado. En la Figura 3.22 se muestran los muros pintados con el patrón de puntos aleatorios.

**Figura 3.22: Pintado de muros para fotogrametría MR1, MR3 y MR4.**

Para la toma de fotografías se utilizan dos cámaras, tal como se muestra en la figura anterior, una de ellas captura fotografías del muro en forma general y la otra de manera localizada con énfasis en la zona de la abertura.

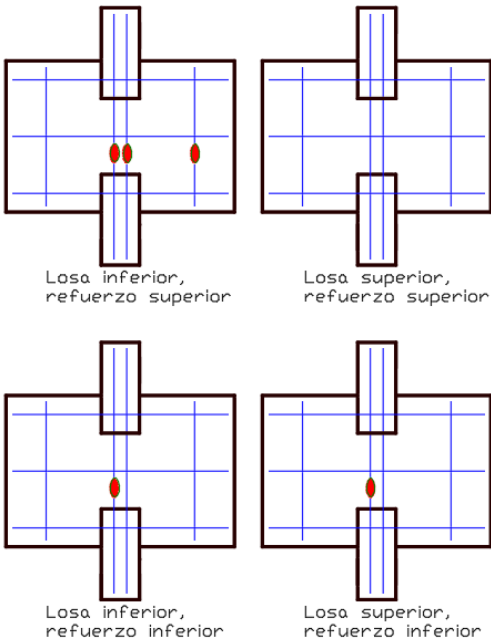
La siguiente figura muestra la ubicación de los strain gages que se ubicaron en la losa.

Figura 0.22: Ubicación strain gages losa MR4.

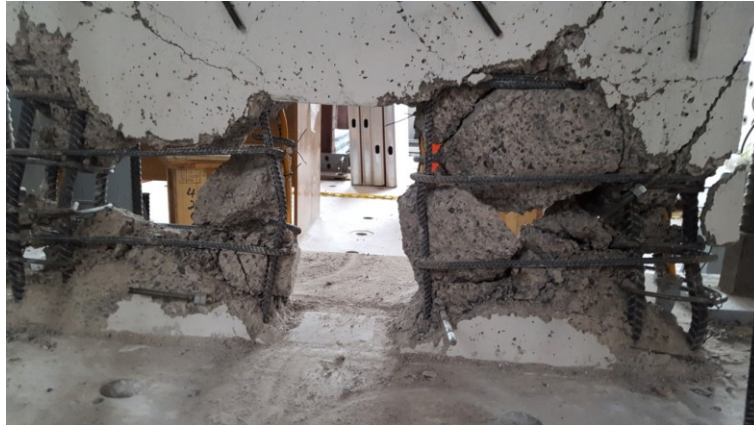
**Figura 0.23: Armaduras, proceso de demolición MR1.**

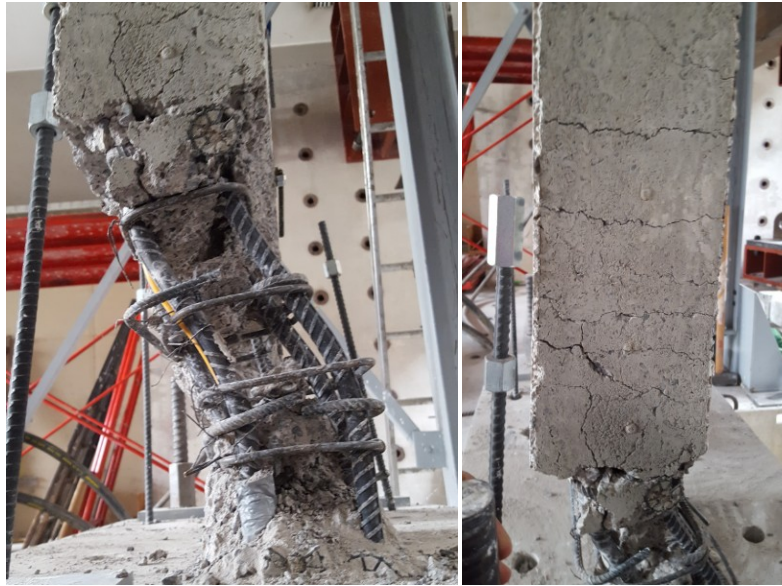
Cuando las probetas llegan a la falla, éstas tienden a salirse del plano de ensayo antes de que se logre descargar las solicitaciones.

**Figura 0.25: Pandeo fuera del plano, una vez finalizado el ensayo MR1.**

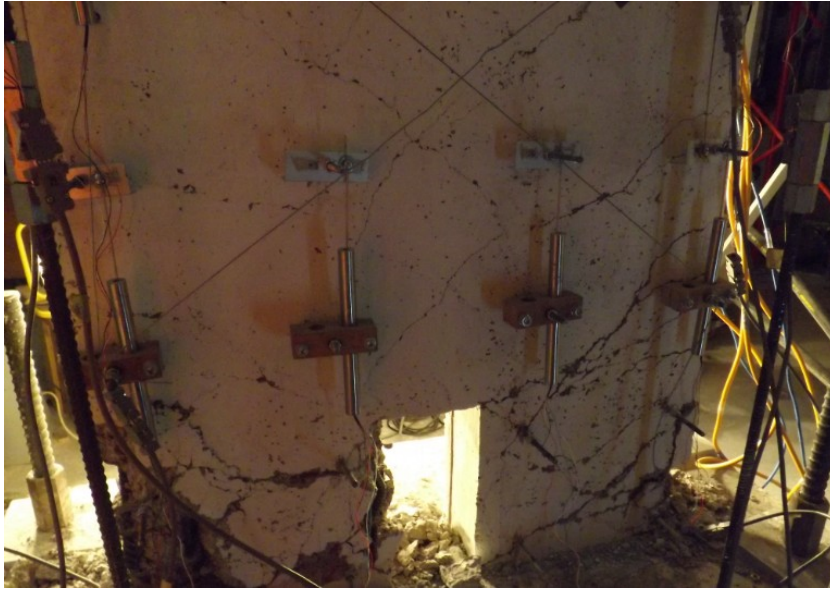
**Figura 0.26: Grietas estado final MR1.**

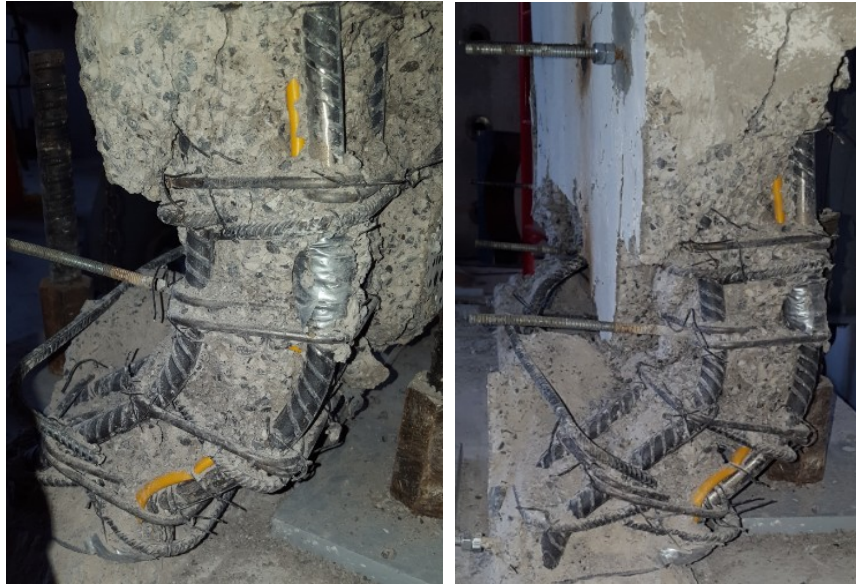
Figura 0.27: Pandeo fuera del plano, una vez finalizado el ensayo MR2.

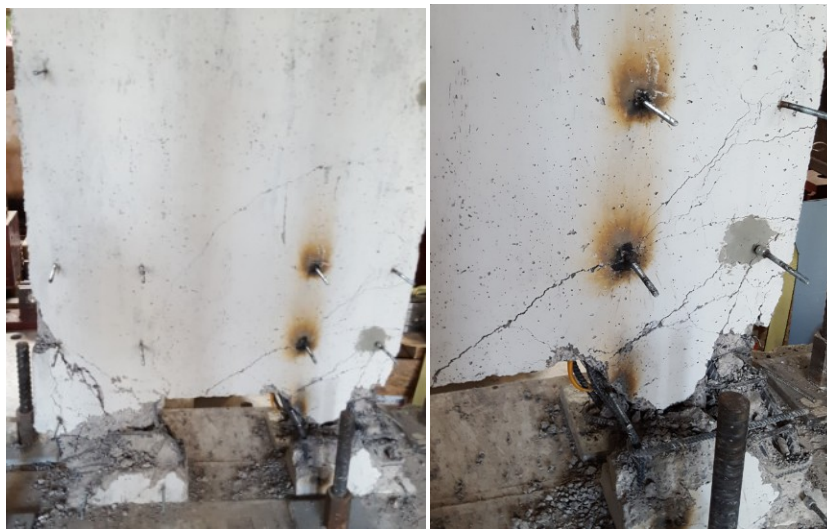
Figura 0.28: Grietas y pandeo armaduras MR2.

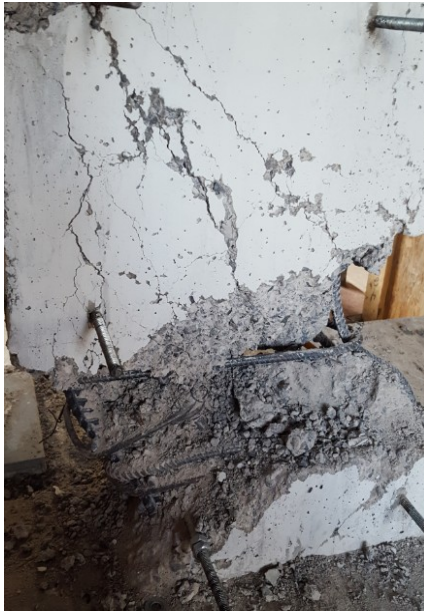
**Figura 0.29: Estado probeta MR2 en la falla (1).**

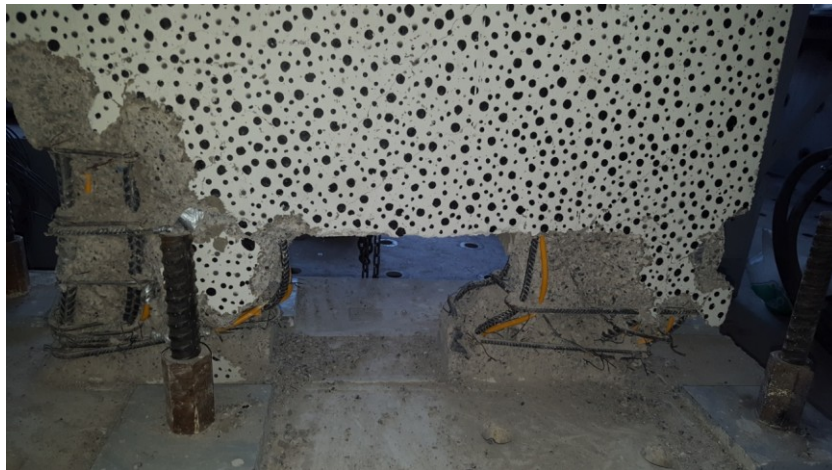
**Figura 0.30: Estado probeta MR2 en la falla (2).**

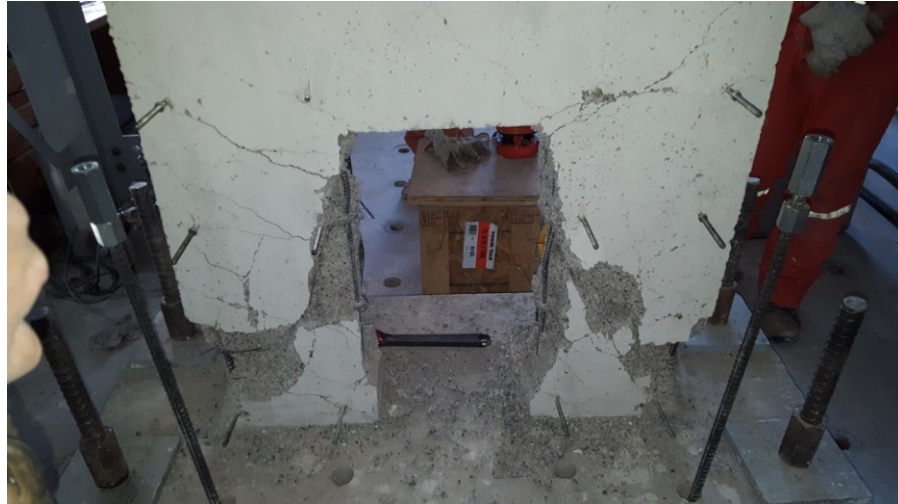
**Figura 0.31: Falla cara LVDT MR3.**

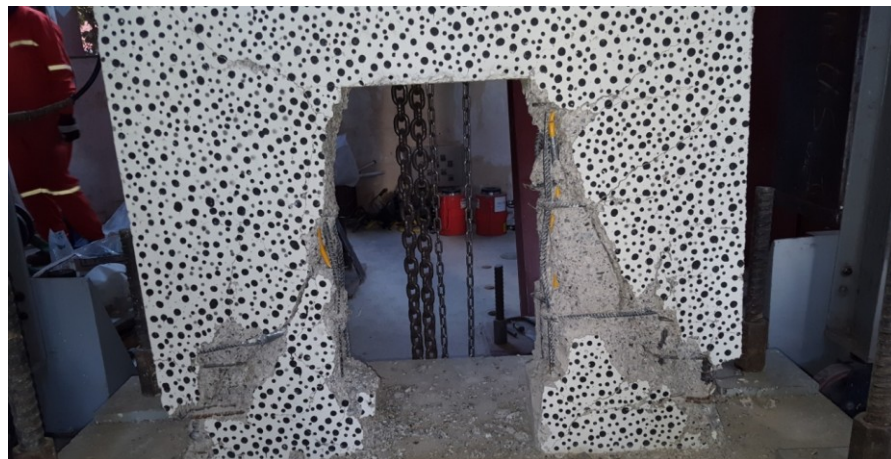
**Figura 0.32: Falla cara fotogrametría MR3.**

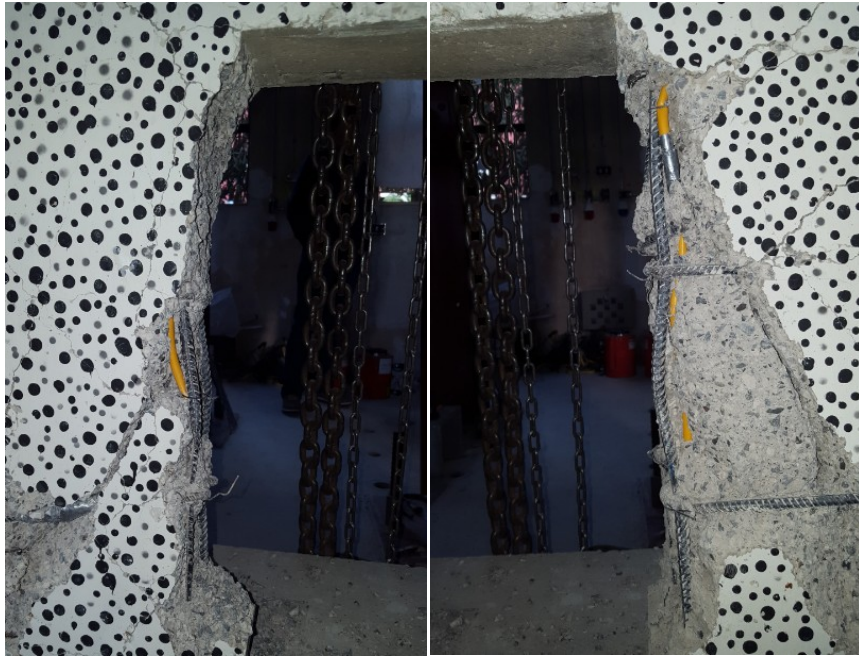
**Figura 0.33: Pandeos en armaduras de la abertura MR3.**

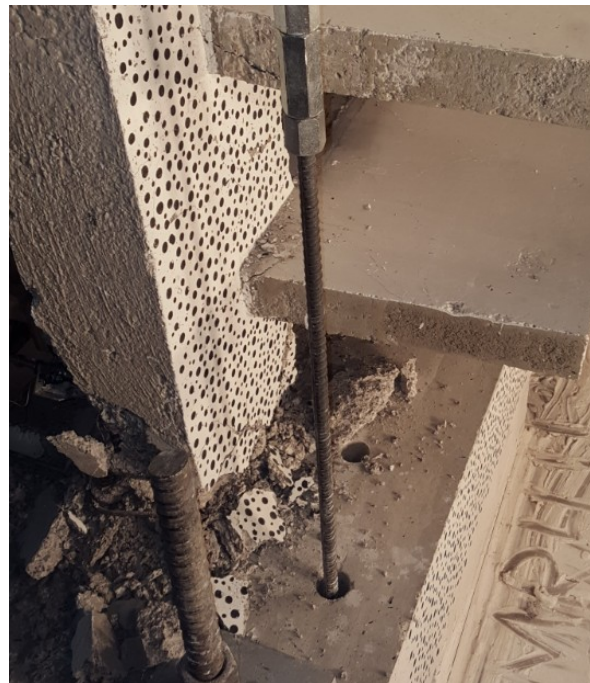
**Figura 0.35: Pandeo y desprendimiento de hormigón en la falla.**

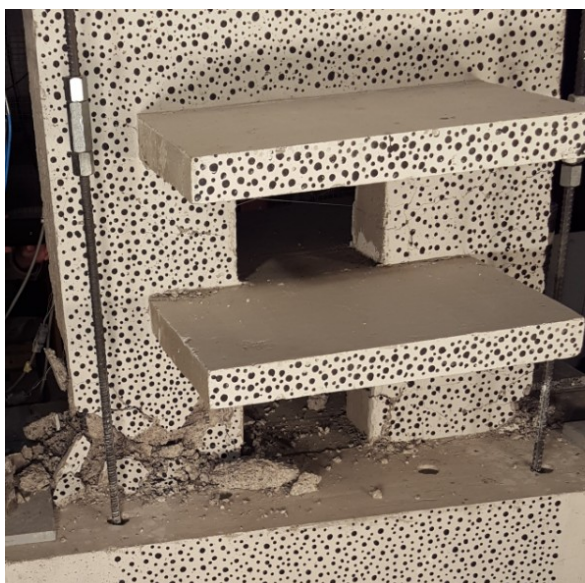
**Figura 0.36: Falla localizada bajo la losa inferior MR4 al final del ensayo.**

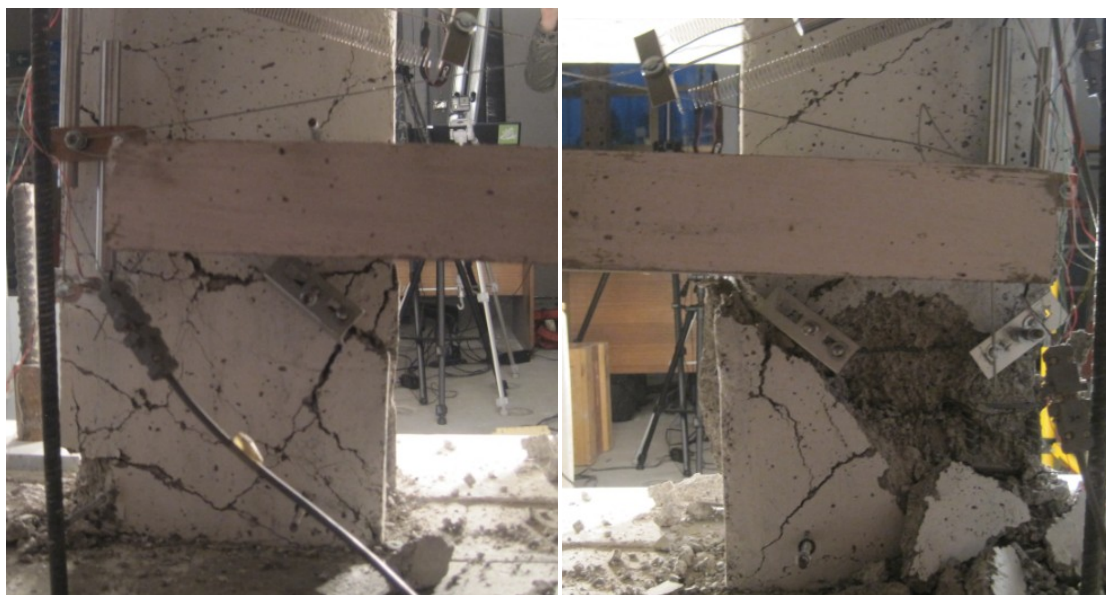
**0.37: Estado probeta MR4 en la falla.**

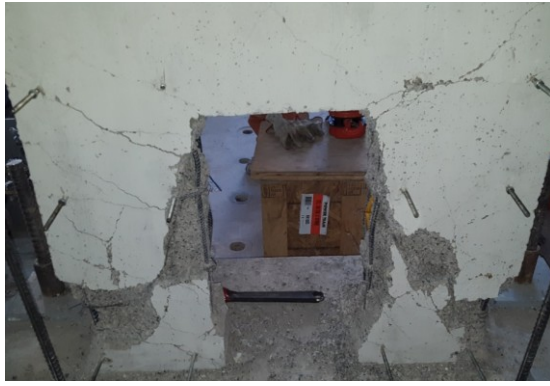
**Figura 0.38: Falla en la probeta MR3.**

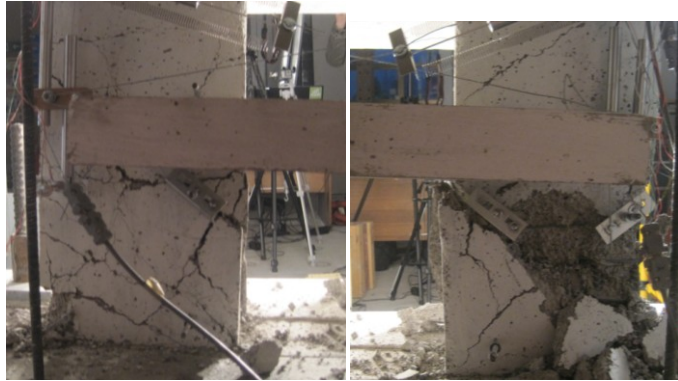
**Figura 0.39: Grietas bajo la losa inferior una vez finalizado el ensayo.**
