UNIVERSIDAD DE CHILE

DEPARTAMENTO DE INGENIERÍA MECÁNICA

**EVALUACIÓN DE LAS SOLUCIONES EN RECUBRIMIENTOS RESISTENTES AL
DESGASTE POR ABRASIÓN EN CHILE**

MEMORIA PARA OPTAR AL TÍTULO DE INGENIERO CIVIL MECÁNICO

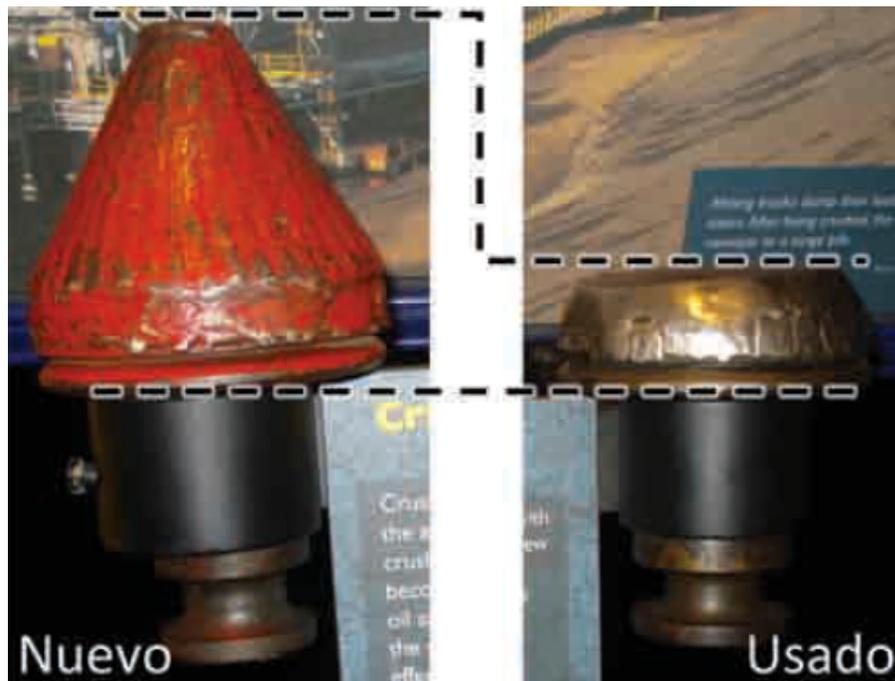
Figura 1. Efecto del desgaste en cono triturador de chancado en arenas bituminosas en Canadá [1].

Existen distintos tipos de desgaste, como por ejemplo el desgaste por *abrasión*, el cual se refiere a la pérdida de material debido al deslizamiento de partículas duras sobre la superficie de otro material de igual o menor dureza. Este tipo de desgaste se presenta en los conos trituradores de los chancadores de casi cualquier proceso de conminución de minerales, en la Figura 1 se compara un cono triturador nuevo y uno usado luego de un tiempo en servicio [1].

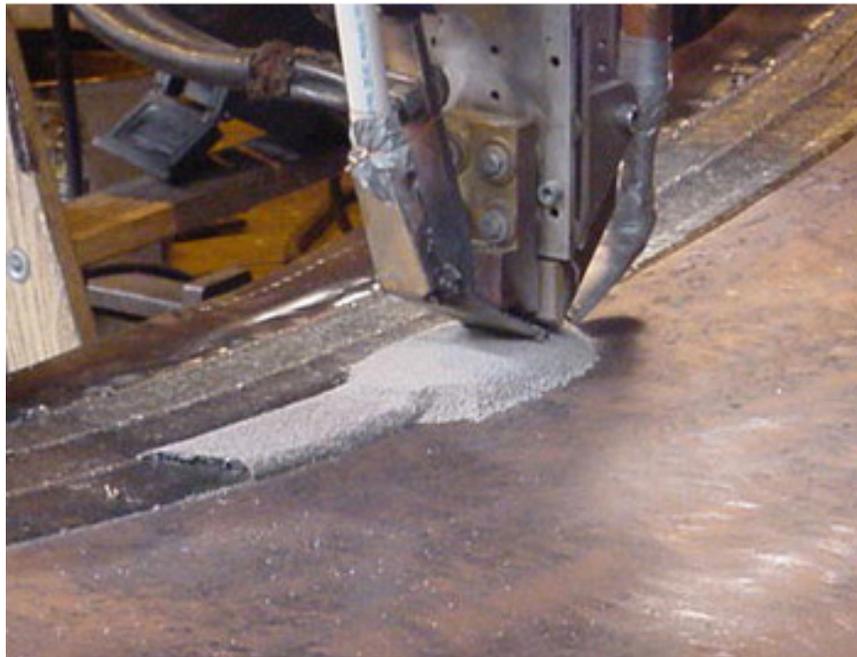
Figura 2. Aplicación de recubrimiento mediante técnica SAW en paredes internas de tuberías [3].

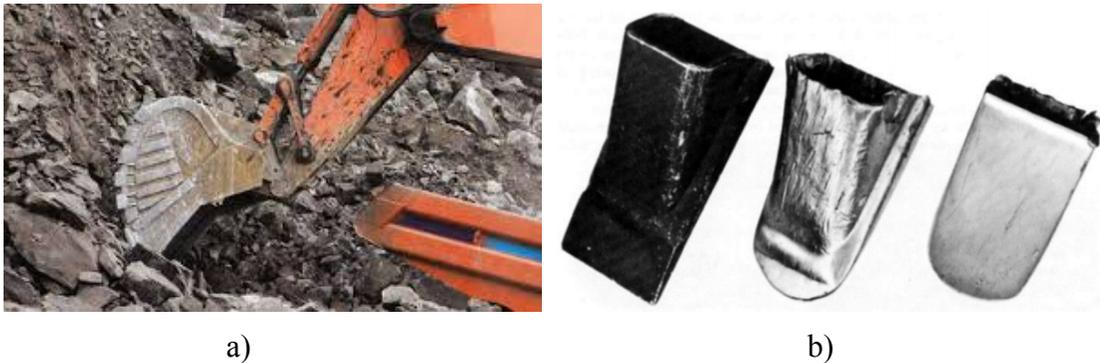
Figura 6. a) Ejemplo de equipos que sufren desgaste en minería por abrasión b) Efecto del desgaste en los dientes de una pala (izquierda: nueva; derecha: desgastada) [11].

Por abrasión se entiende como el desgaste producido cuando partículas duras de un material pasan o deslizan sobre la superficie de un objeto sólido con igual o menor dureza, un ejemplo de esto es el que se observa en la Figura 6. Este tipo de desgaste también se observa en los cargadores frontales, palas de cable y cono triturador de los chancadores. Las palas hidráulicas son uno de los equipos que más se ven afectados por este efecto debido al paso de los dientes de éstas sobre la roca para poder remover el material y cargarlo en los camiones mineros.

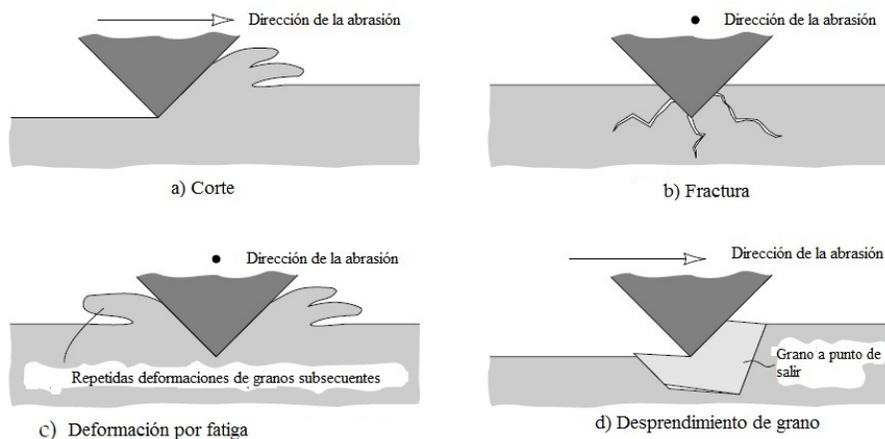
Figura 7. Micro-mecanismos del desgaste por abrasión [12].

Los micro-mecanismos de abrasión se muestran en la Figura 7. El *corte* es el tipo de desgaste que se utiliza a favor en la industria manufacturera, acá un material duro se mueve sobre un material dúctil generando la deformación plástica de este produciendo el endurecimiento de la zona por trabajo en frío y finalmente el corte del material base. La *fractura* se produce cuando la partícula abrasiva se enfrenta perpendicularmente a la superficie del objeto, además, ambos materiales deben tener durezas similares. La *fatiga* es causada por la deformación repetitiva producida por un material abrasivo que está siendo cargado perpendicularmente sobre un objeto. El *desprendimiento de grano* es generado por el deslizamiento del abrasivo sobre una superficie de similar dureza y donde las uniones intergranulares no son tan fuertes, por lo que el grano sale eyectado.

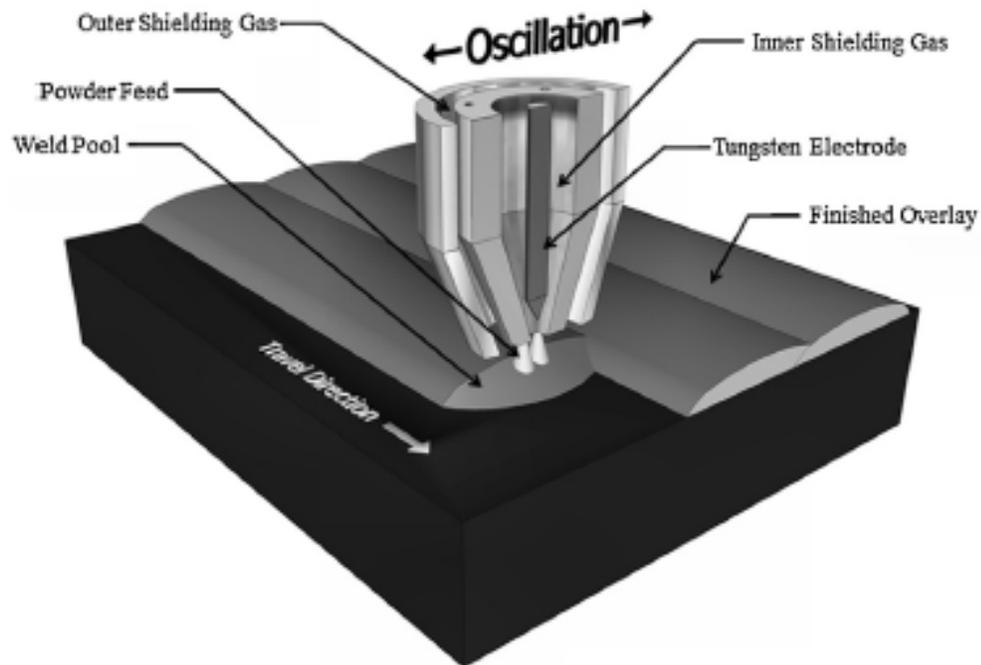
Figura 8. Esquema de soldadura PTAW [2].

Soldadura de arco por transferencia de plasma (Plasma Transfer Arc Welding) utiliza un electrodo de tungsteno donde se alimenta el recubrimiento en forma de polvos los que son fundidos en el arco para luego ser depositados sobre la superficie. En la Figura 8 se presenta un esquema de la soldadura PTAW.

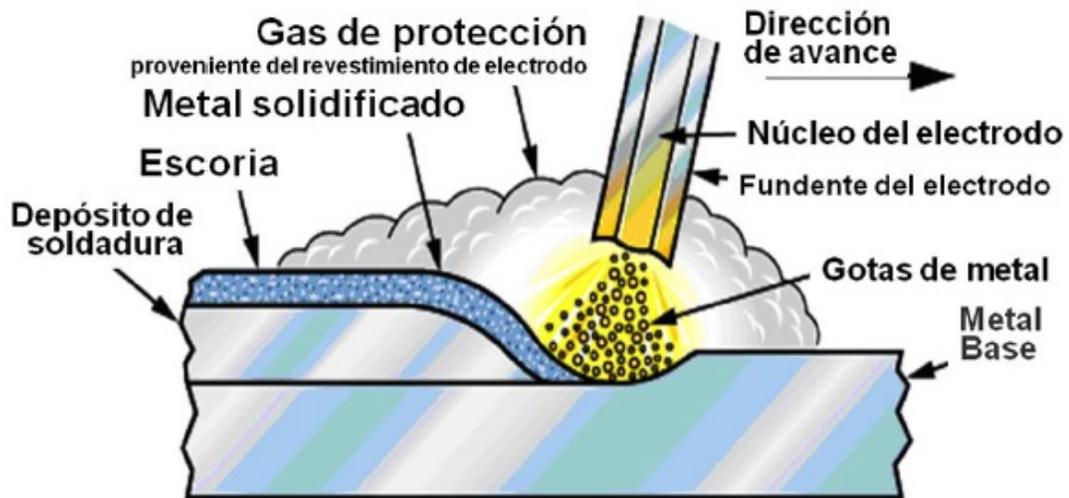
Figura 9. Esquema de soldadura SMAW [13].

La soldadura de electrodo protegido (Shielded Metal Arc Welding) utiliza una varilla donde en su núcleo se encuentra el electrodo, el cual es también el metal de aporte. En su exterior se encuentra protegido por el fundente, el cual tiene como funciones estabilizar el arco, agregar algunas sustancias al metal de aporte y lo más importante proteger el arco del medioambiente. En la Figura 9 se muestra un esquema de la soldadura SMAW.

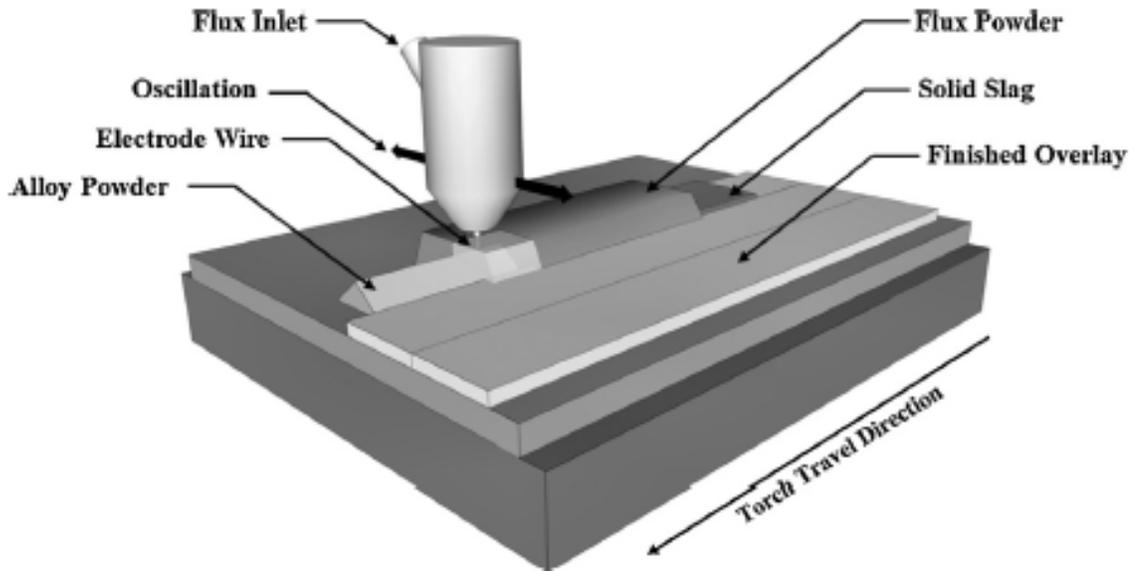
Figura 10. Esquema de soldadura por arco sumergido, SAW [2].

característica de este tipo de soldadura es que el arco no se observa. En este caso también se utilizan polvos de recubrimientos duros. En la Figura 10 se observa un esquema del proceso SAW para producir recubrimientos.

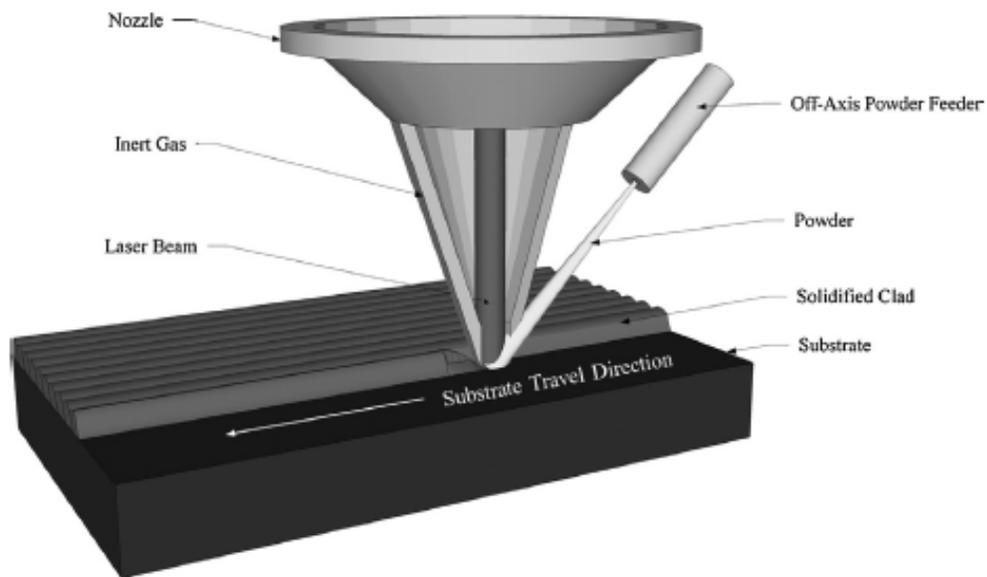
Figura 11. Esquema de soldadura por laser, LBM [2].

Soldadura por láser (Laser Beam Welding) utiliza como fuente de calor generado por el láser. El material para el recubrimiento también se puede aplicar en forma de polvos. En la Figura 11 se presenta un esquema de soldadura por láser.

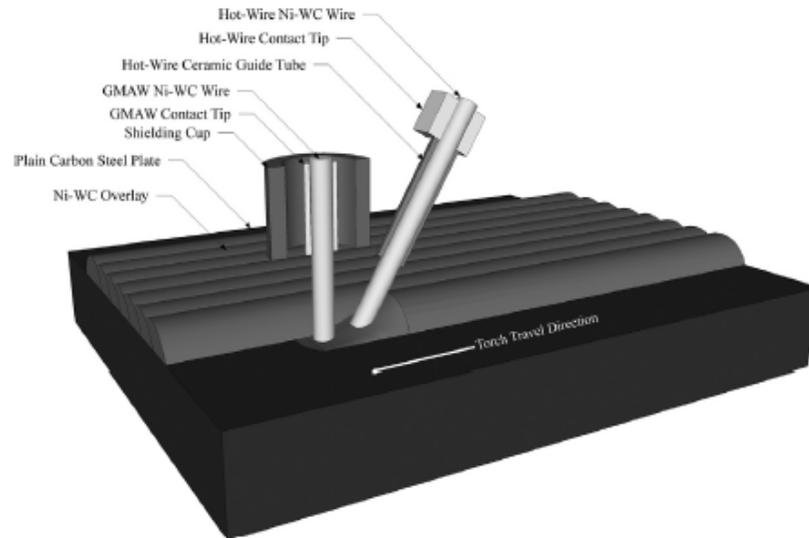
Figura 12. Esquema de soldadura GMAW [2].

Este tipo de soldadura (Gas Metal Arc Welding) es muy versátil y ampliamente usada. La ventaja de este tipo es que se puede aplicar en cualquier posición, lo que permite hacer aplicación de recubrimientos en terreno. El material de recubrimiento viene en forma de varilla y en polvos. En la Figura 12 se observa un esquema de la aplicación de recubrimientos por soldadura GMAW.

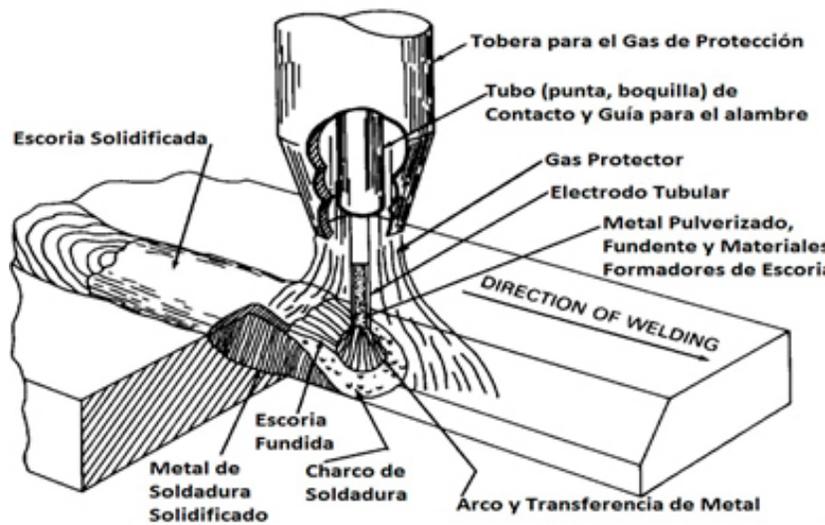
Figura 13. Esquema de soldadura FCAW [14].

La soldadura por alambre tubular (FCAW), tiene como ventaja su alta tasa de deposición, no requiere de eliminar escoria y puede ser aplicada de manera automática o semiautomática. A veces, al electrodo tubular se le adicionan algunos polvos en el material del núcleo. Otras ventajas es que requiere muy bajas habilidades del soldador. Los tipos de materiales que se pueden depositar con esta técnica es muy variada. En la Figura 13 se muestra un esquema de la soldadura por alambre tubular. Se aprecia que hay un gas que protege la soldadura del ambiente, permitiendo obtener baja porosidad del material depositado.

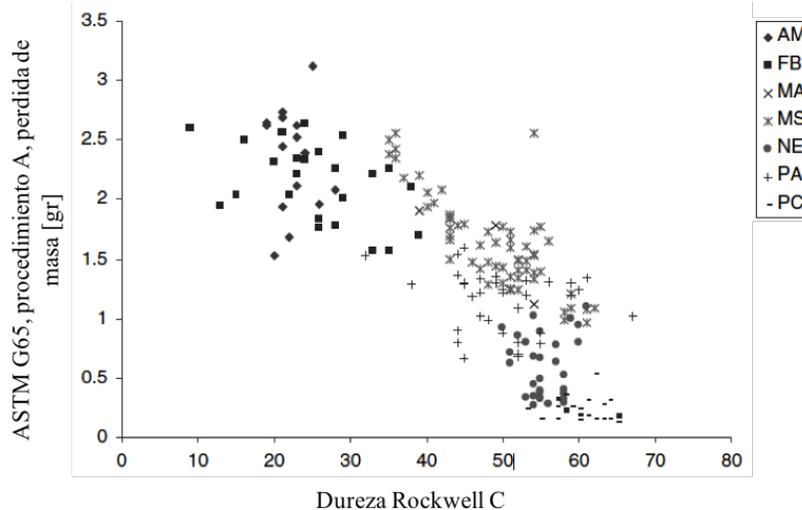
Figura 17. Pérdida de masa del ensayo ASTM G65, procedimiento A, versus la dureza en escala Rockwell C de distintos recubrimientos en base ferrosa. AM, acero austenítico al manganeso. FB, acero ferrítico-bainítico. MA, acero austenítico-martensítico. MS, acero martensítico. NE, fundición eutéctica. PA, fundición hipoeutectica. PC, fundición hipereutectica [18].

En la Figura 17 se observa el gráfico de pérdida de masa según el ensayo ASTM G65, versus la dureza en escala Rockwell C de algunos recubrimientos en matriz ferrosa. Se observa que para una misma dureza existen distintos resultados del rendimiento contra el desgaste.

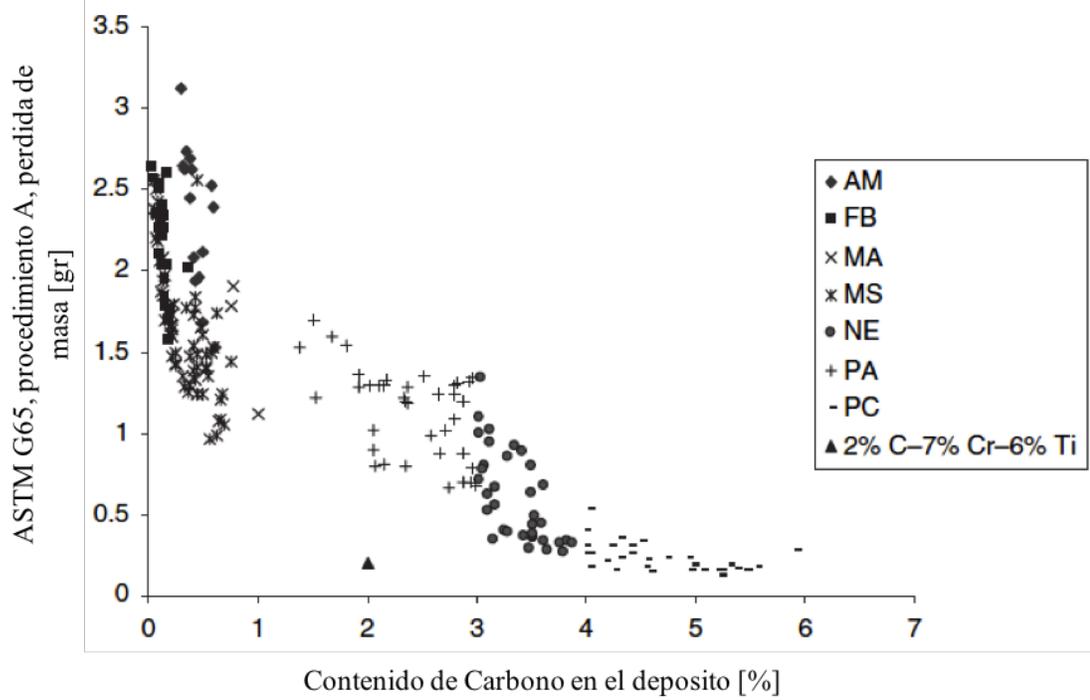
Figura 18. Pérdida de masa del ensayo ASTM G65, procedimiento A, versus el contenido de Carbono de distintos recubrimientos en base ferrosa. AM, acero austenítico al manganeso. FB, acero ferrítico-bainítico. MA, acero austenítico-martensítico. MS, acero martensítico. NE, fundición eutéctica. PA, fundición hipoeutéctica. PC, fundición hipereutéctica [18]

En la Figura 18 se presenta el gráfico de pérdida de masa según procedimiento ASTM G65, versus el contenido de carbono (en %) presente en el recubrimiento. En este gráfico es posible observar una tendencia en los datos, es decir, a mayor contenido de carbono menor es la pérdida de masa. La presencia de carbono favorece la formación de carburos duros, es aquí, donde radica esta correlación [19].

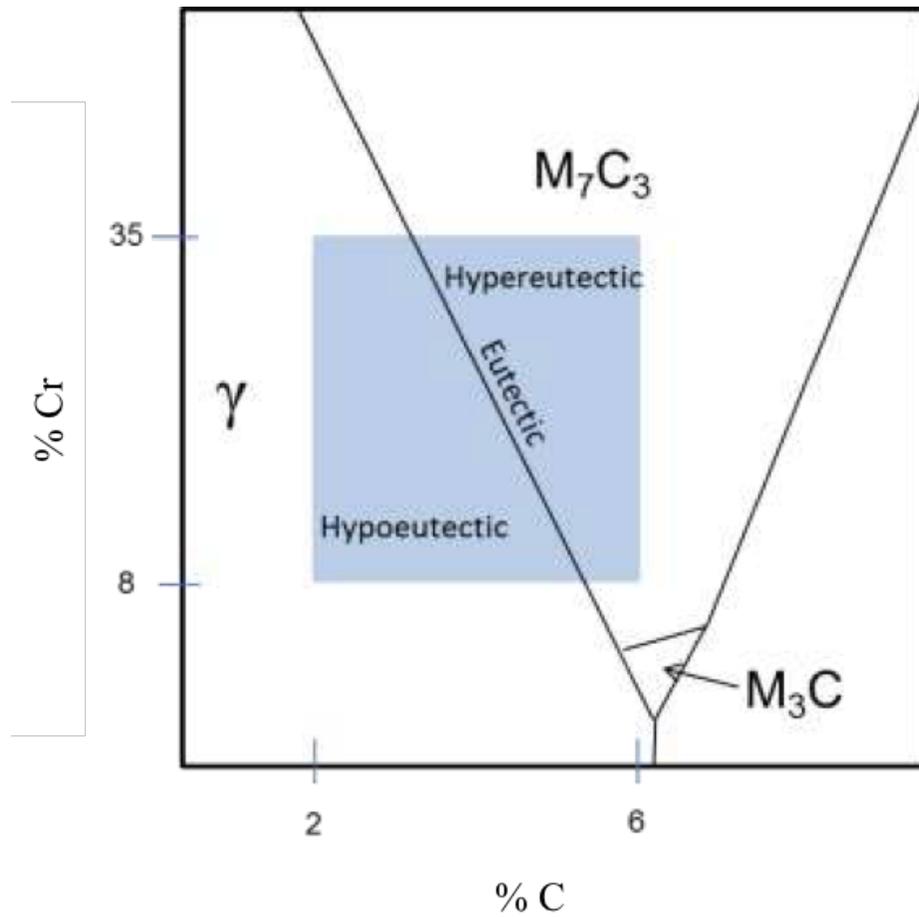
Figure 19. Phase diagram of C-Cr [20].

La formación de estos carburos depende fuertemente de la cantidad de cromo y carbono, las que generalmente se encuentran entre 2-6%C y 8-35%Cr. Según la combinación de estos dos elementos, la formación de carburos puede tener tres microestructuras como se indica en la Figura 19. La microestructura hipoeutéctica que se muestra en la Figura 20 se produce con bajo contenido de carbono (alrededor de 2-3% C), y es más resistente a la corrosión. La microestructura hipereutéctica que se muestra en la Figura 21 generalmente posee alto contenido de carbono y

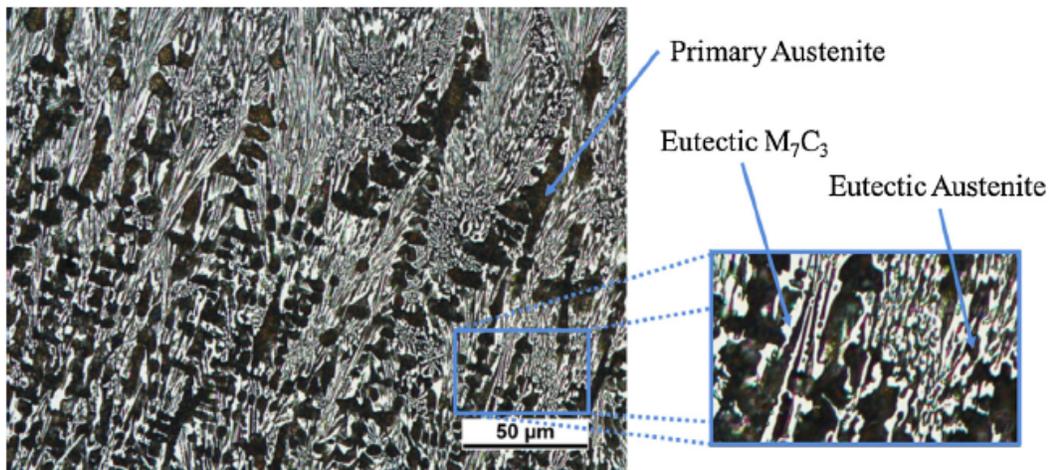
Figure 20. Typical structure of hypoeutectic C-Cr coatings [20].

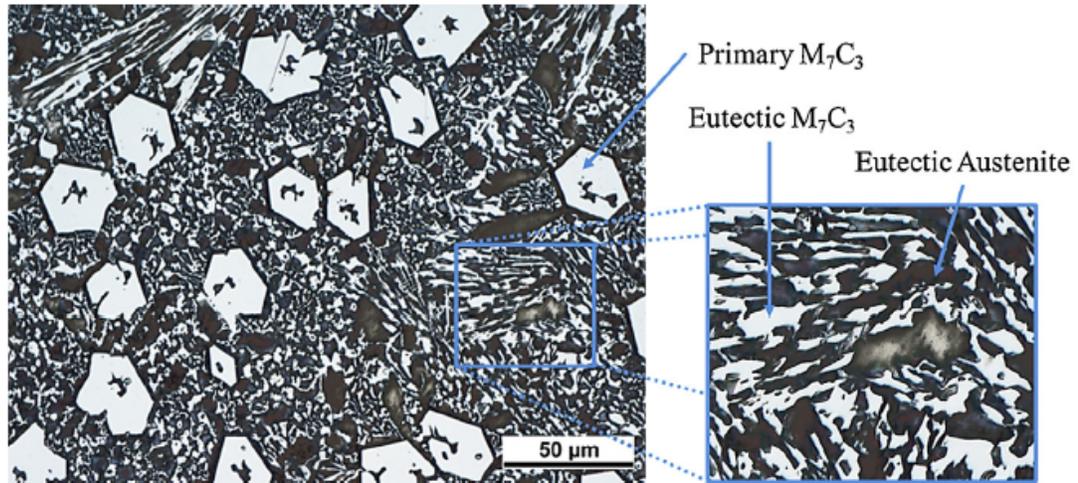
Figura 21. Estructura típica de recubrimientos de CCO hipereutéticos [20].

chromium, which favors the formation of carbides and, consequently, it is possible to obtain a greater resistance to wear.

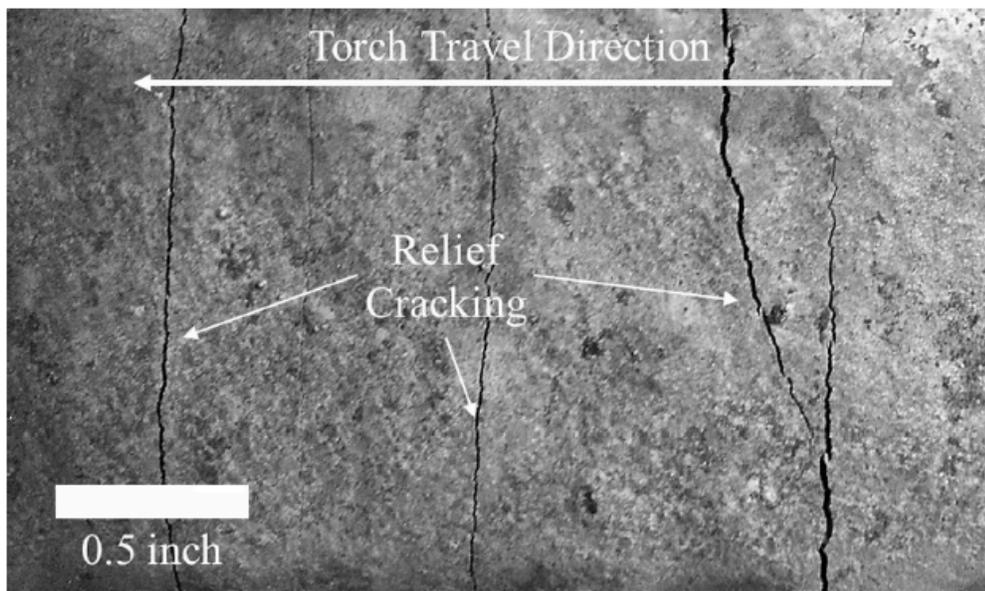
Figura 22 Grietas producidas por el alivio de esfuerzos durante el enfriamiento [2].

En la Figura 22 se observa la superficie de un recubrimiento tipo CCO. En esta figura se aprecian ciertas grietas producidas por el relajamiento de esfuerzos térmicos debido al enfriamiento, lo que produce una contracción del material.

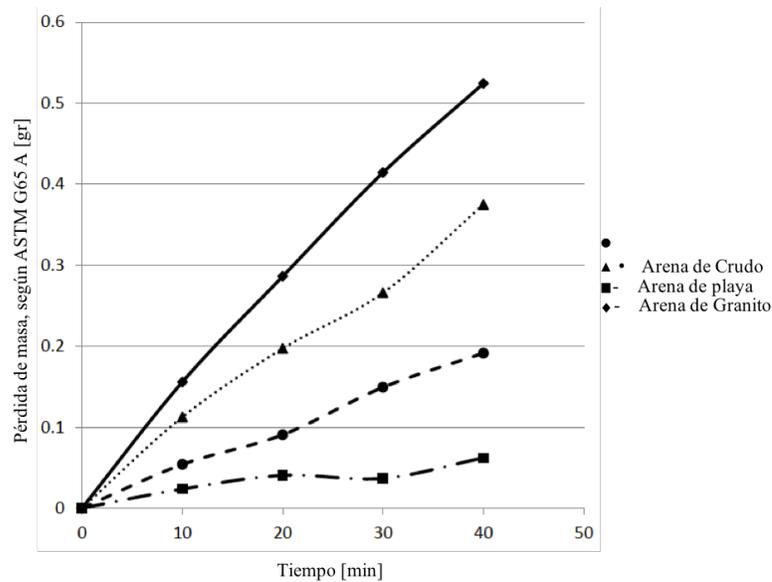
Figura 23. Pérdida de masa de algunos recubrimientos de carburos de Cromo ensayados con distintas arenas según el procedimiento ASTM G65 [21].

En la Figura 23 se presenta el resultado para el ensayo ASTM G65 de carburos de Cromo, los cuales fueron evaluados con distintas arenas. Según el ensayo ASTM G65, la arena que se debe utilizar es de sílice.

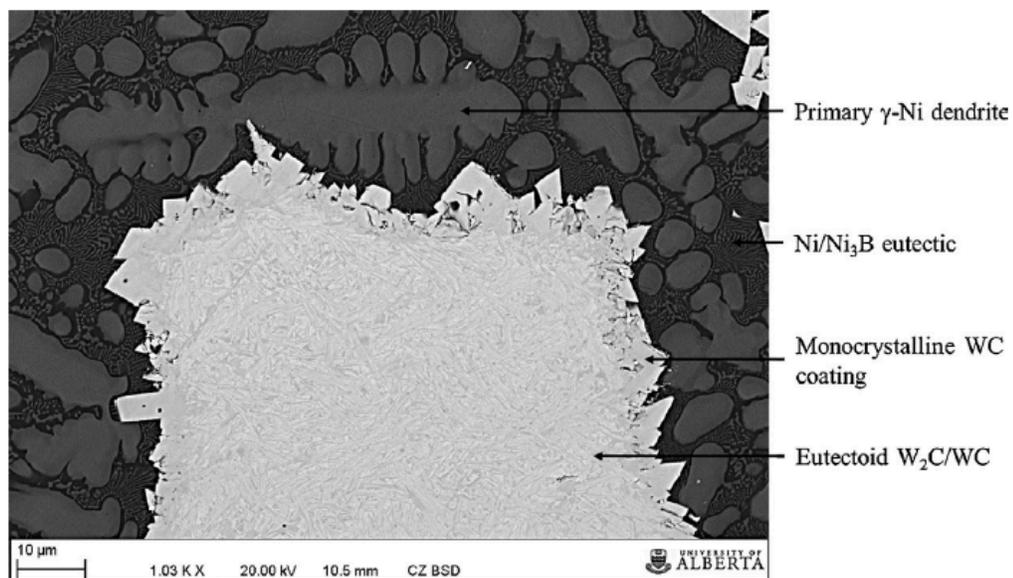
Figura 24. Microestructura típica de recubrimientos Ni-WC [2].

También son conocidos los carburos de tungsteno en matriz níquel, Ni-WC, en la Figura 24 se puede observar la microestructura típica de estos recubrimientos. Este tipo de recubrimientos, a diferencia de los CCO, no se forman durante la solidificación del metal, sino que son añadidos en forma de polvos. Los Ni-WC presentan una de las más altas resistencias al desgaste, casi 3 veces más de que los CCO, pero el costo de producción es mucho más elevado. Generalmente se producen por técnicas de PTAW, láser y GMAW.

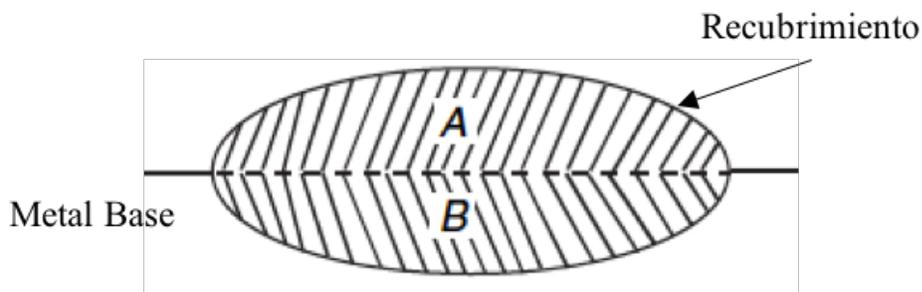
$$\text{Porcentaje de dilución} = \frac{A}{A+B} \times 100$$

que el porcentaje de dilución sea el menor posible debido a que se pueden formar fases que resulten frágiles, y con ello, producir la falla del recubrimiento. La cantidad de dilución depende del proceso de soldadura y de los parámetros escogidos para su fabricación. Para determinar el porcentaje de dilución se utiliza el esquema que se presenta en la Figura 25.

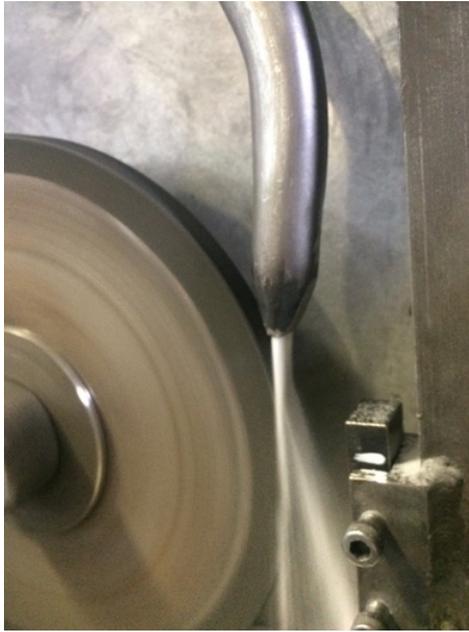
Figura 30. Cortina de arena constante.

- Caudal de arena de 360 [gr/min].
- Diámetro inicial del disco de goma de 223 [mm].
- La velocidad angular de 188 [rpm].
- Para cumplir con la carga de 130 [N] se usó una masa de 6.77 [kg].
- El tiempo de ensayo de 32 min para dar cumplimiento con las 6.000 revoluciones que exige el procedimiento A.
- Cortina de arena constante (ver Figura 30)

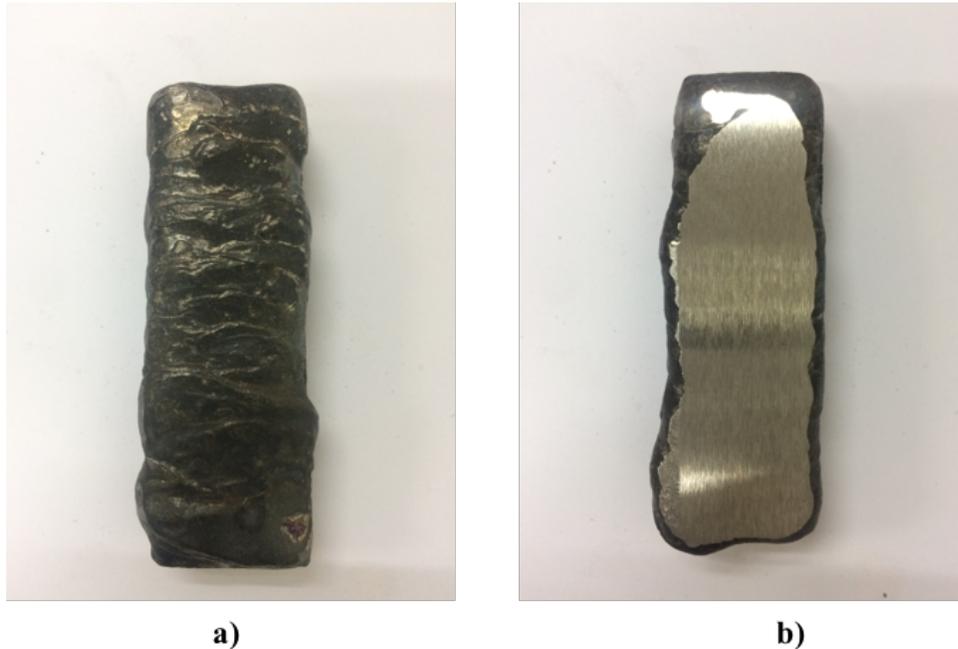
Figura 33. a) Se observa la muestra Weldmang Crom en bruto y en b) se presenta la muestra luego de pasar por la fresa y la rectificadora.

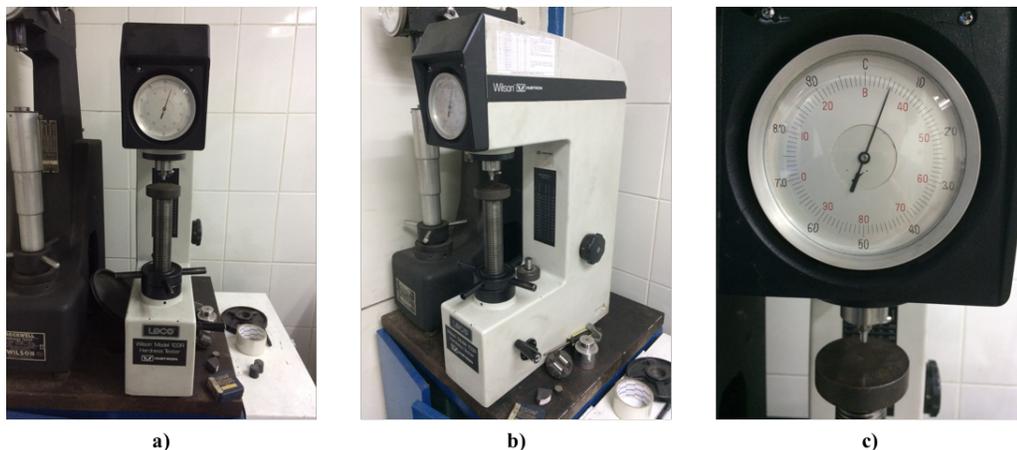
Figura 35. Durómetro Rockwell C presente en el laboratorio de metalografía del Departamento de Ingeniería Mecánica de la Universidad de Chile.

Se tomaron cinco mediciones de dureza para cada muestra con el fin de obtener un valor promedio de la dureza global del recubrimiento.

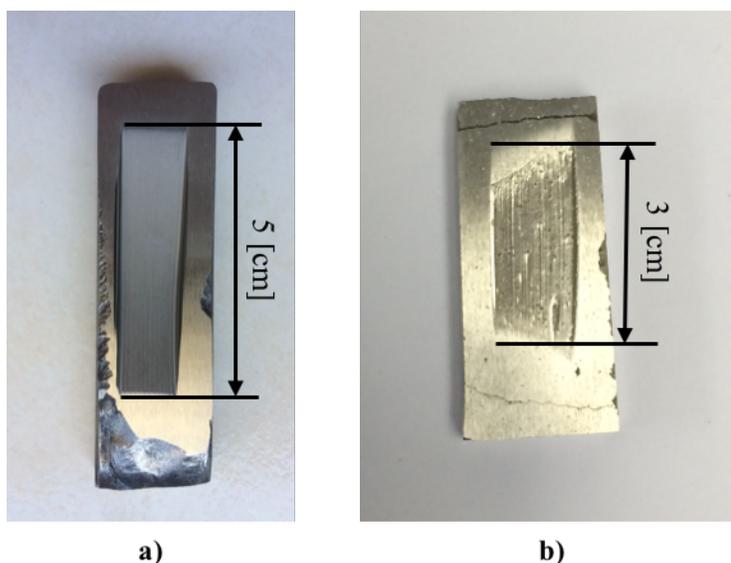
Figura 44. Marca dejada en recubrimientos luego del ensayo ASTM G65. En a) el recubrimiento 11018-M y en b) la placa bimetálica 1 (el ancho de la huella, en ambas imágenes, es de 12 [mm]).

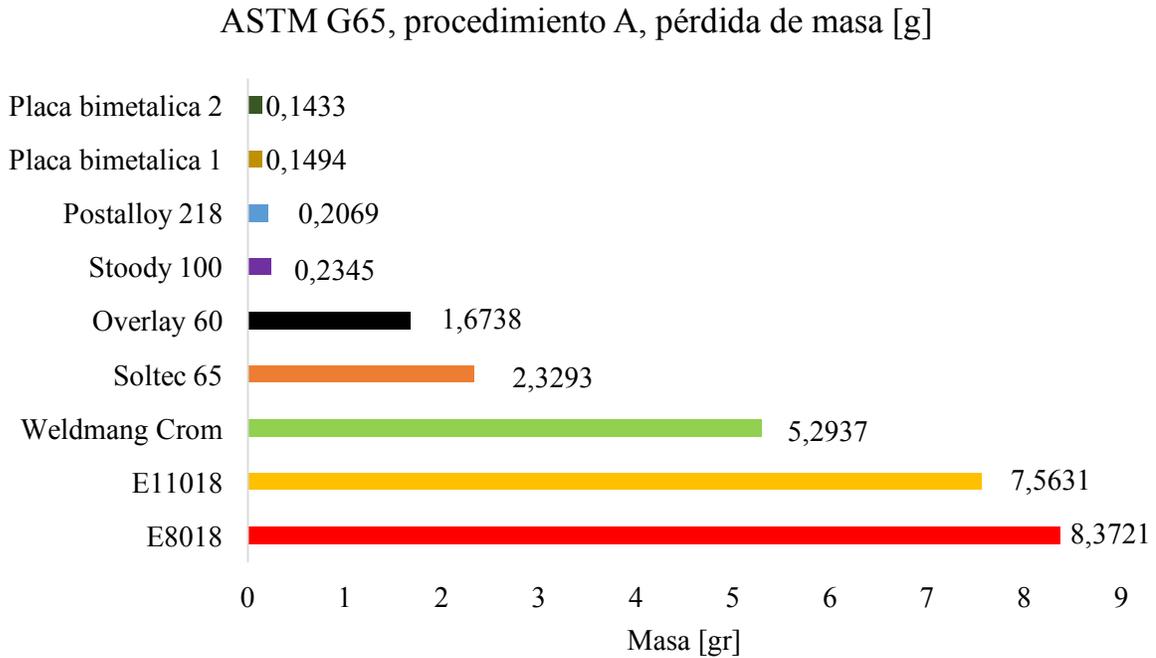
Figura 45. Procedimiento ASTM G65 A de las muestras obtenidas.

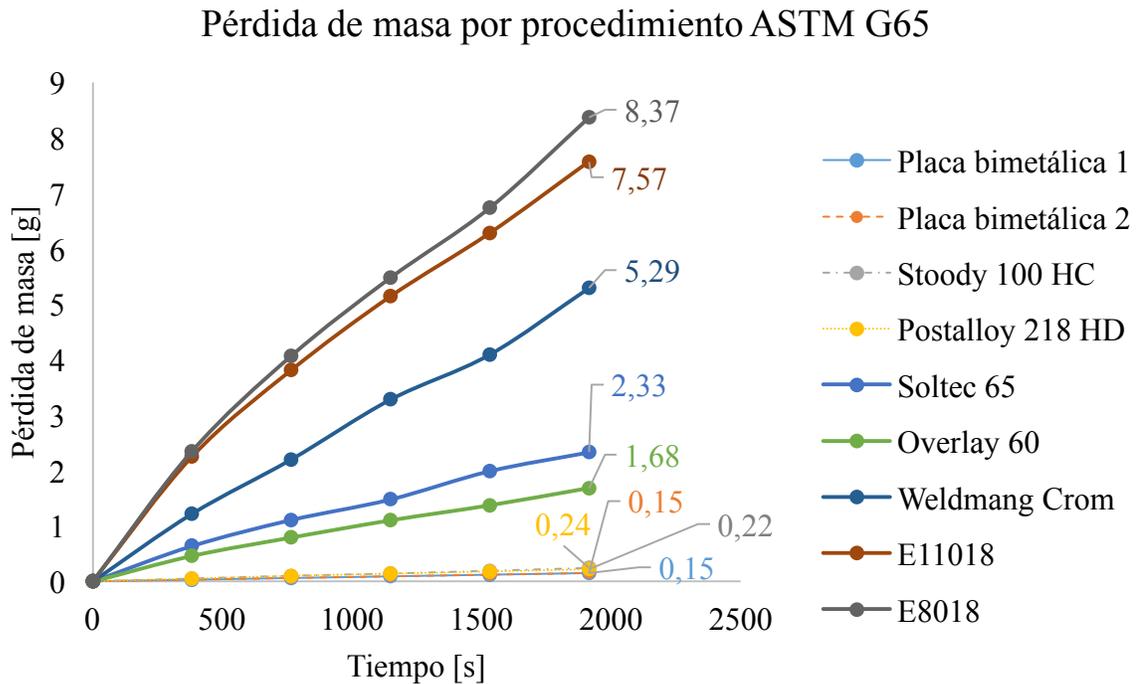
Figura 46. Gráfico comparativo de pérdida de masa [gr] versus el tiempo.

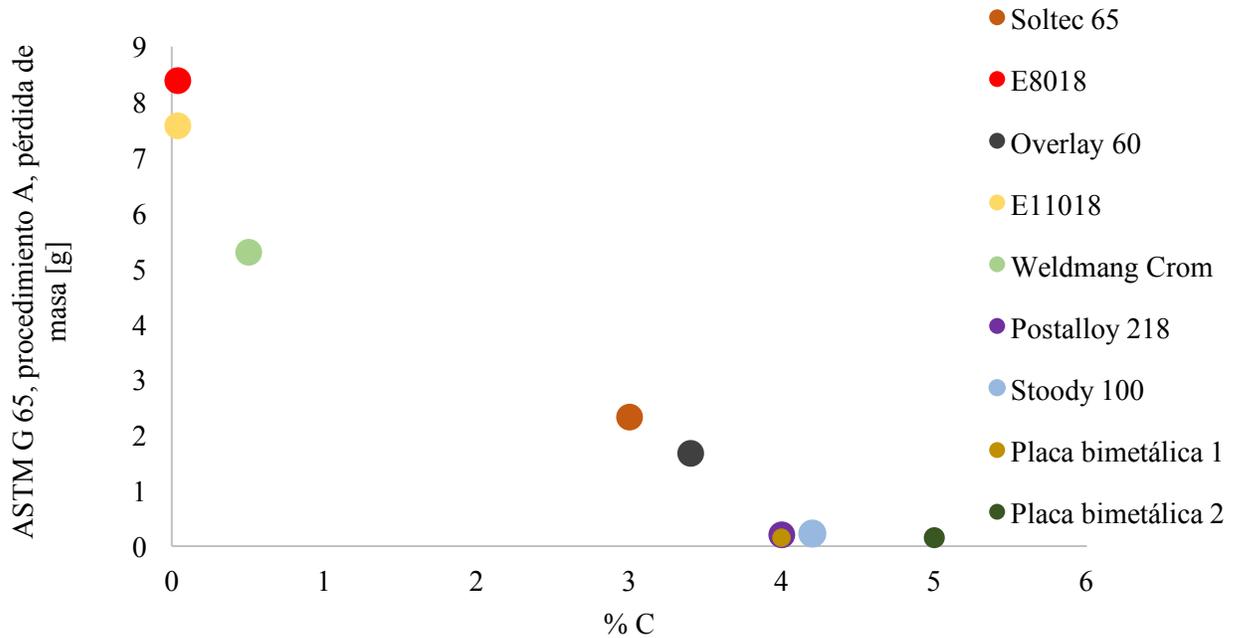
Figura 47. Gráfico de %C vs pérdida de masa.

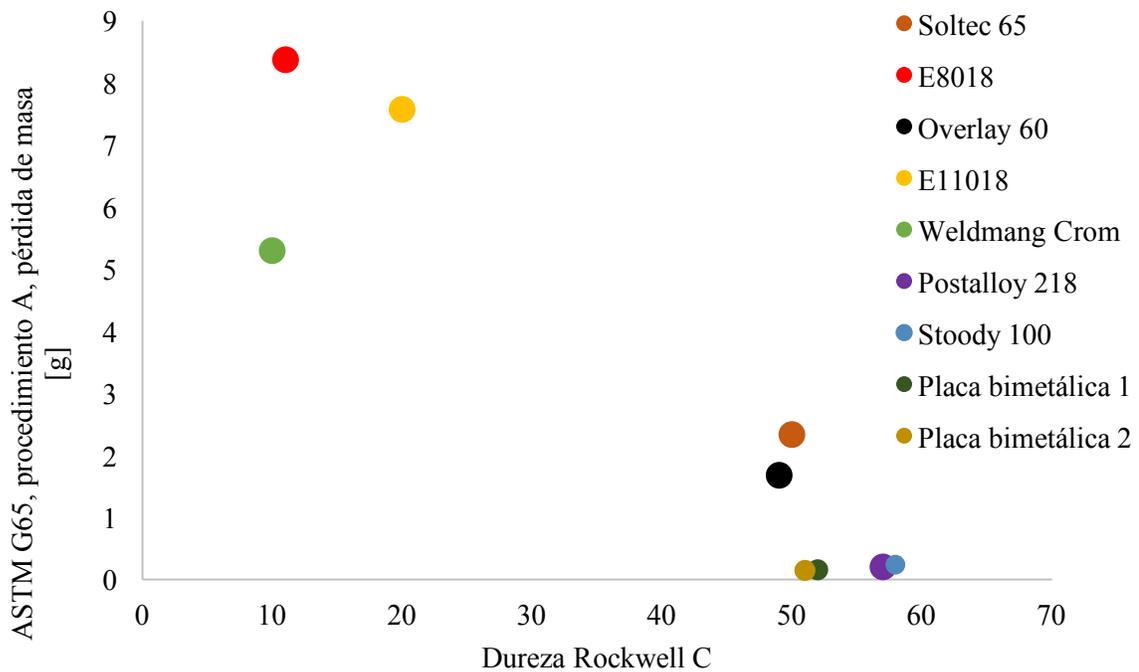
Figura 48. Gráfico de dureza Rockwell C vs pérdida de masa.

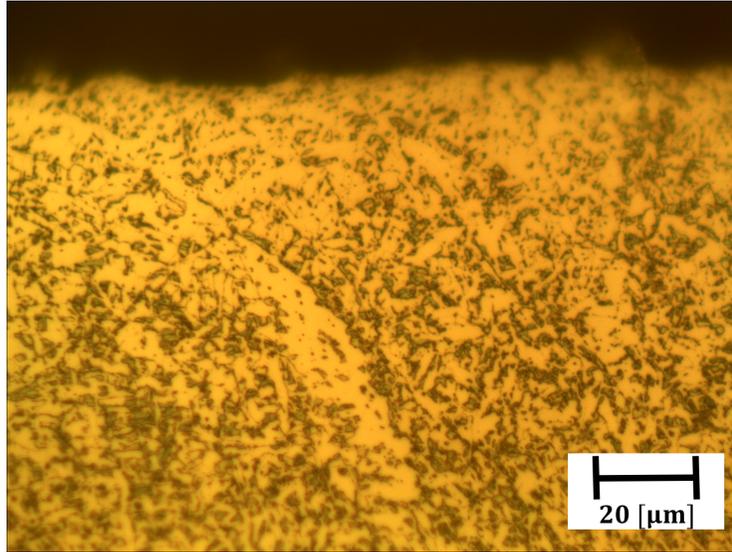
Figura 49. Microestructura recubrimiento E8018-C2. Aumento 100X.

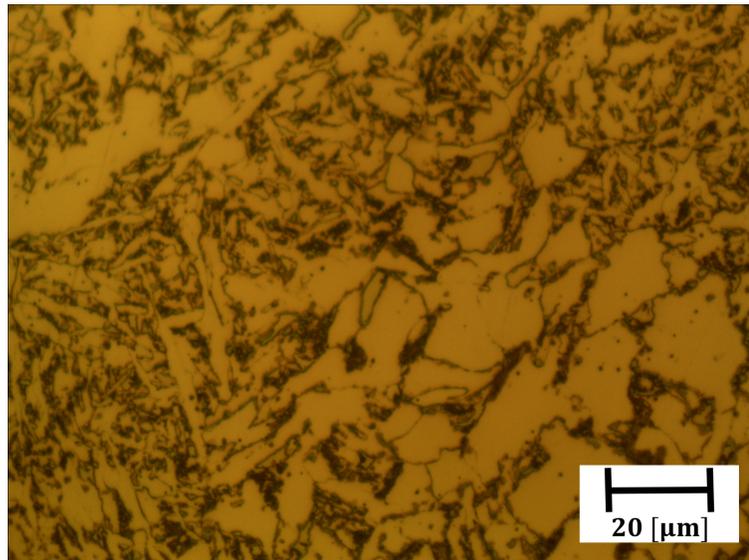
Figura 50. Microestructura recubrimiento E11018-M. Aumento 100X.

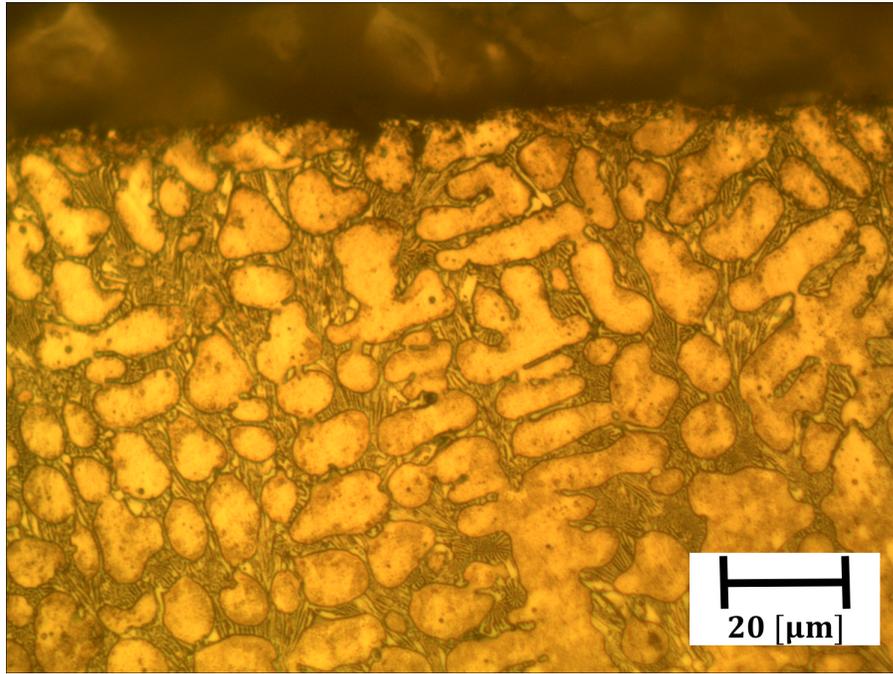
Figura 51. Microestructura de recubrimiento Soltec 65. Aumento 100X.

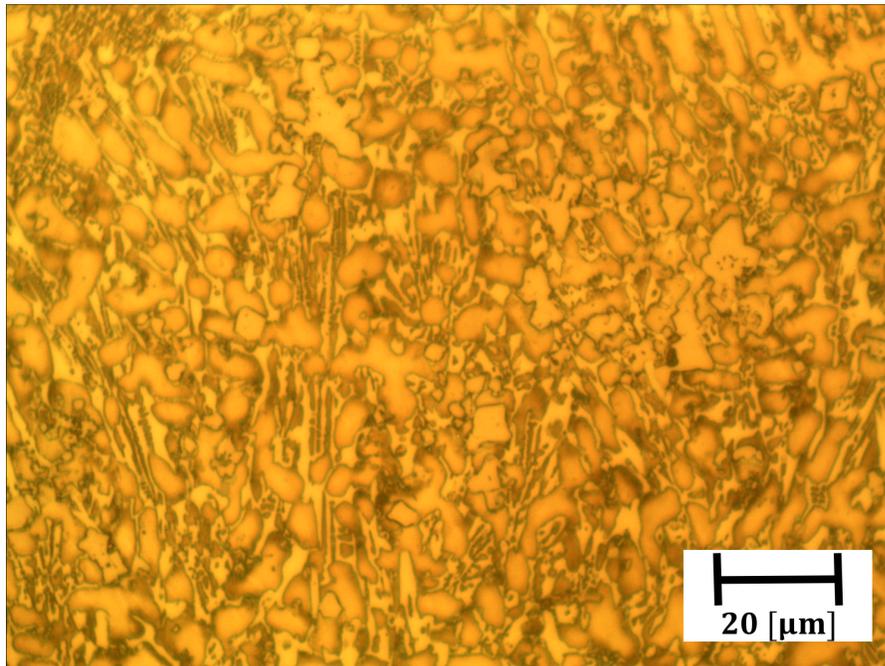
Figura 52. Microestructura de recubrimiento Stody 100 HC. Aumento 100X.

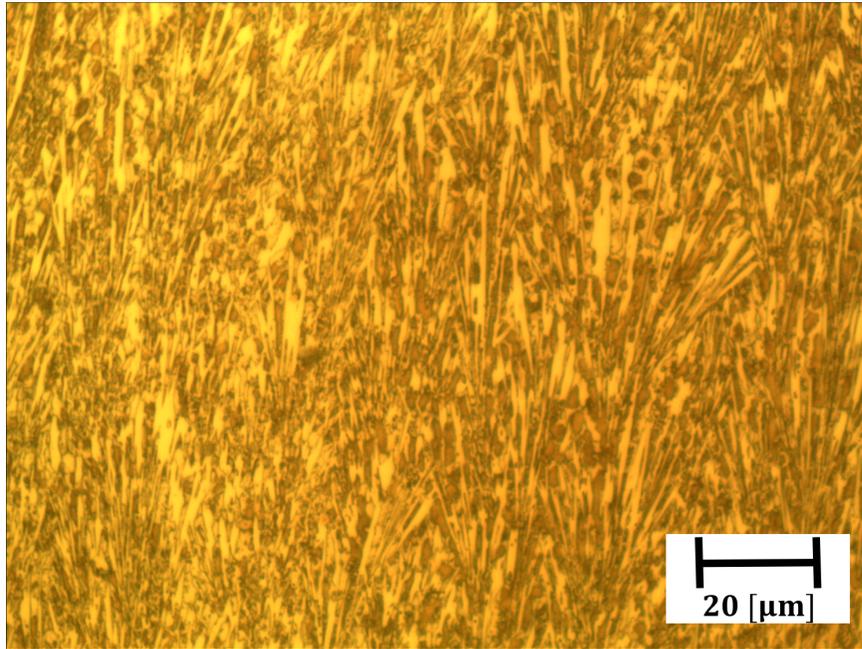
Figura 53. Microestructura de recubrimiento Postalloy 218 HD. Aumento 100X.

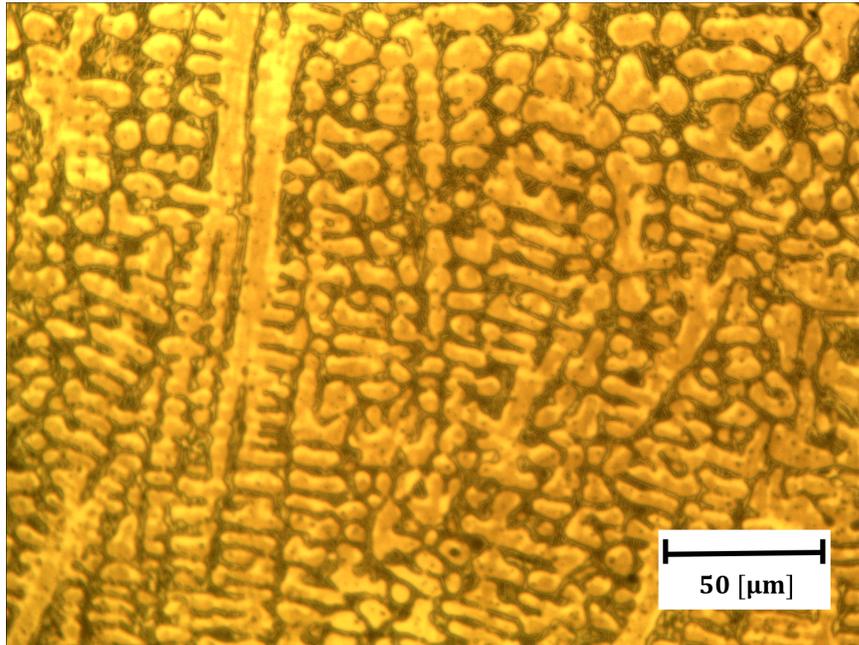
Figura 54. Microestructura de recubrimiento Overlay 60. En aumento 50X

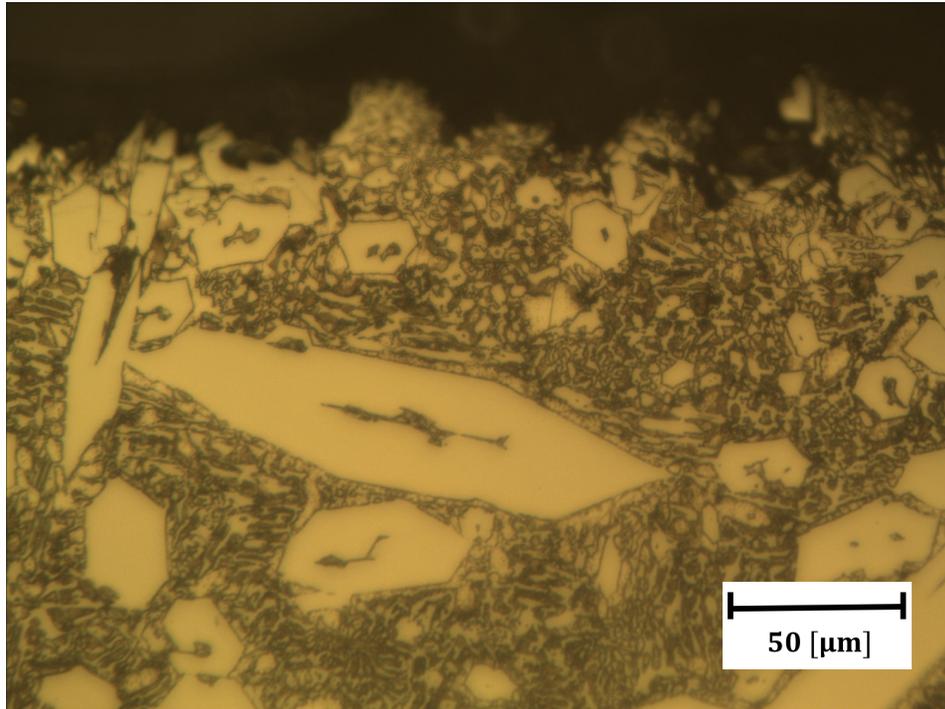
Figura 55. Microestructura de recubrimiento Placa bimetalica 1. En aumento 10X.

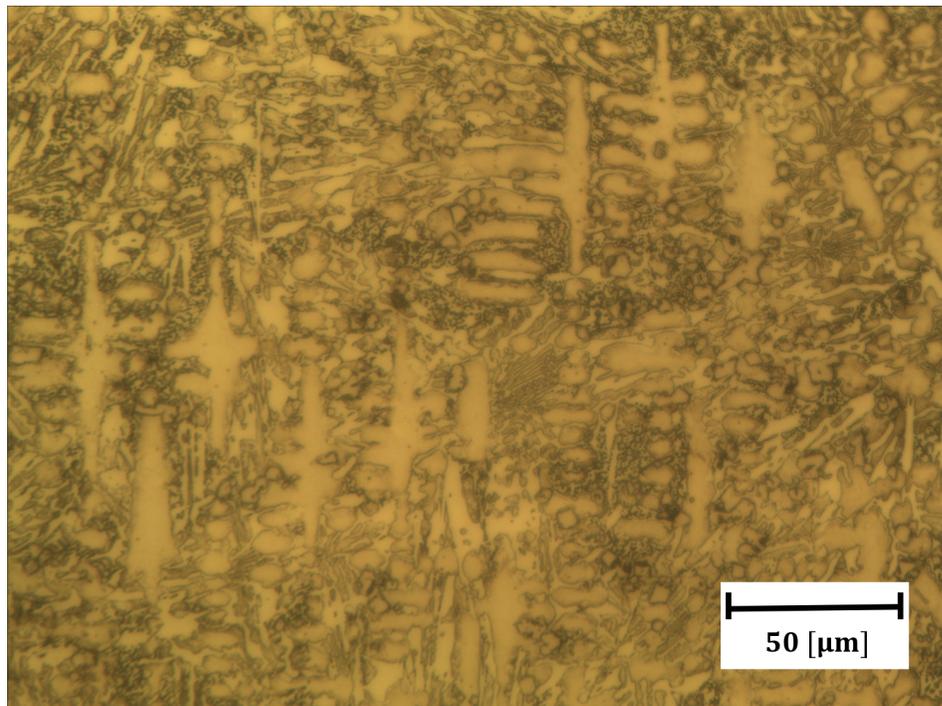
Figura 56. Microestructura de recubrimiento Placa bimetalica 2. Aumento 50X.

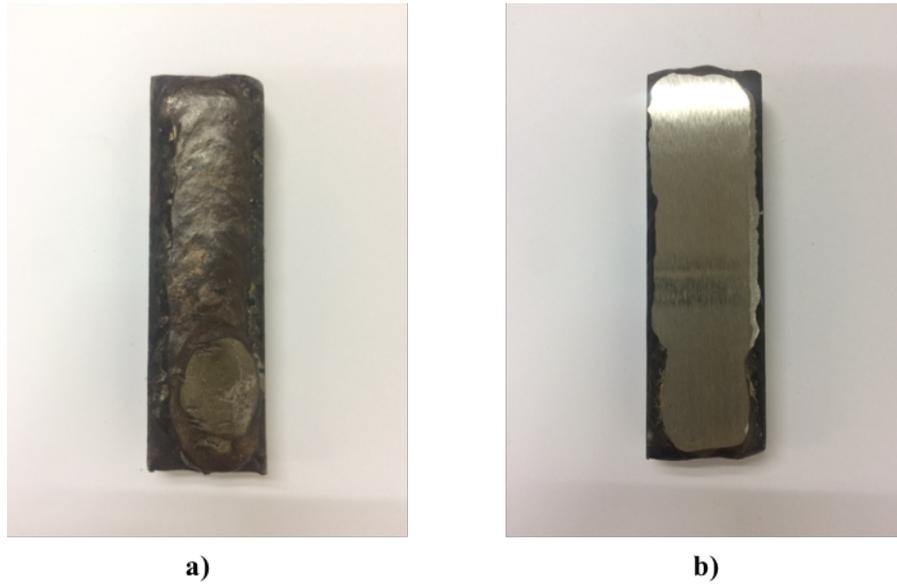
Figura 57. a) Se observa la muestra Soltec 65 en bruto y en b) se presenta la muestra luego de pasar por la fresa y la rectificadora.
