UNIVERSIDAD DE CHILE

DEPARTAMENTO DE INGENIERÍA MECÁNICA

**EVALUACIÓN DE LAS SOLUCIONES EN RECUBRIMIENTOS RESISTENTES AL
DESGASTE POR ABRASIÓN EN CHILE**

MEMORIA PARA OPTAR AL TÍTULO DE INGENIERO CIVIL MECÁNICO

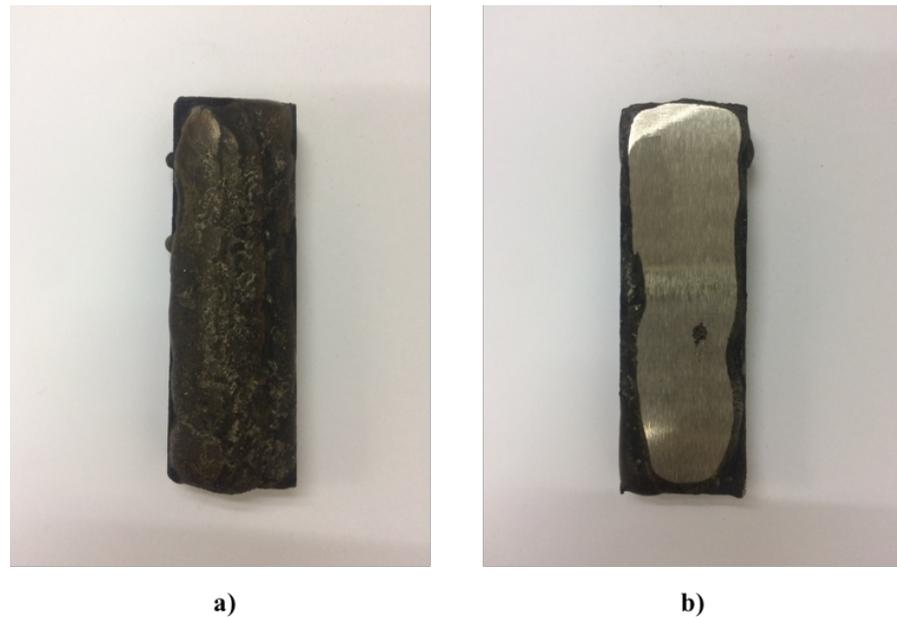
Figura 58. a) Se observa la muestra Stooddy 100 HC en bruto y en b) se presenta la muestra luego de pasar por la fresa y la rectificadora.

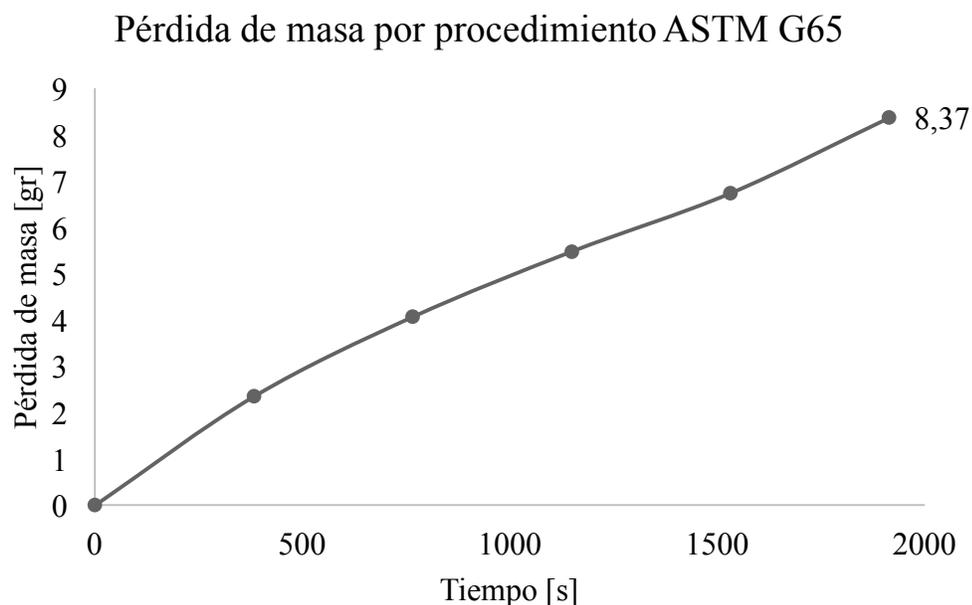
Figura 75. Gráfico de masa vs tiempo para electrodo E8018-C2 durante el ensayo ASTM G 65.

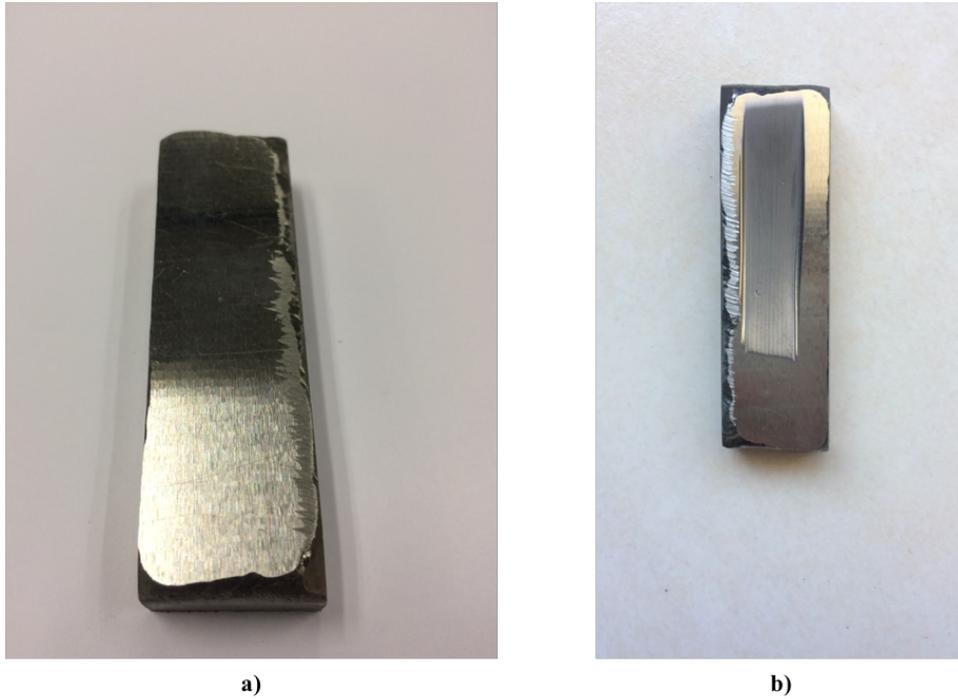
Figura 76. a) Muestra del recubrimiento E8018-C2 antes de ser ensayada y b) la marca resultante del ensayo.

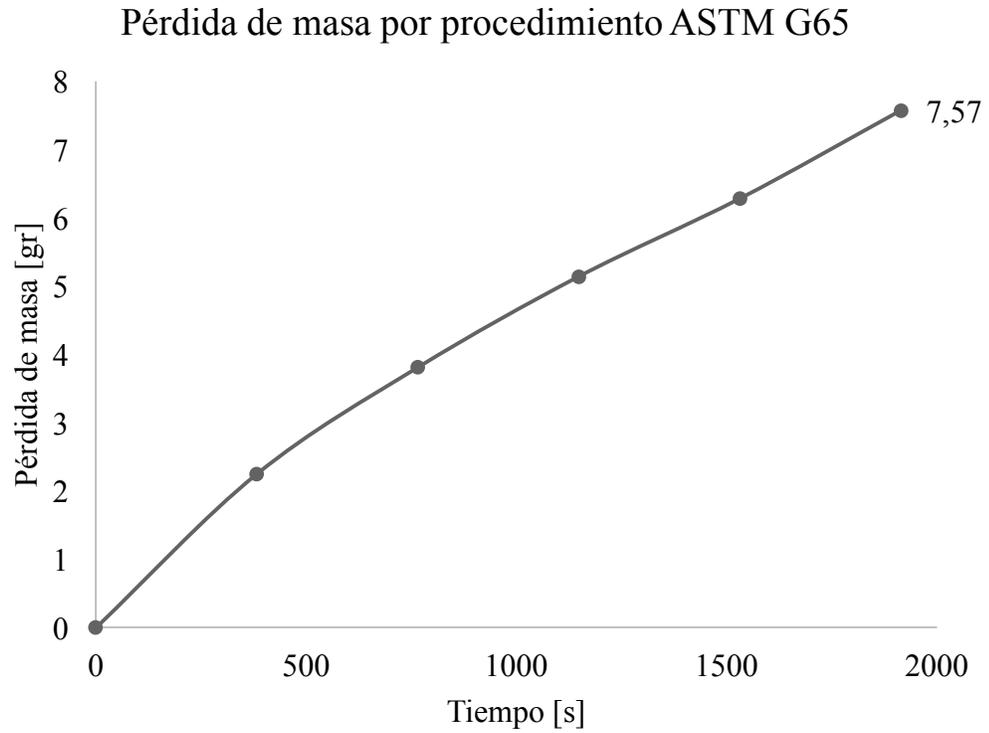
Figura 77. Gráfico de masa vs tiempo para electrodo E11018-M durante el ensayo ASTM G 65.

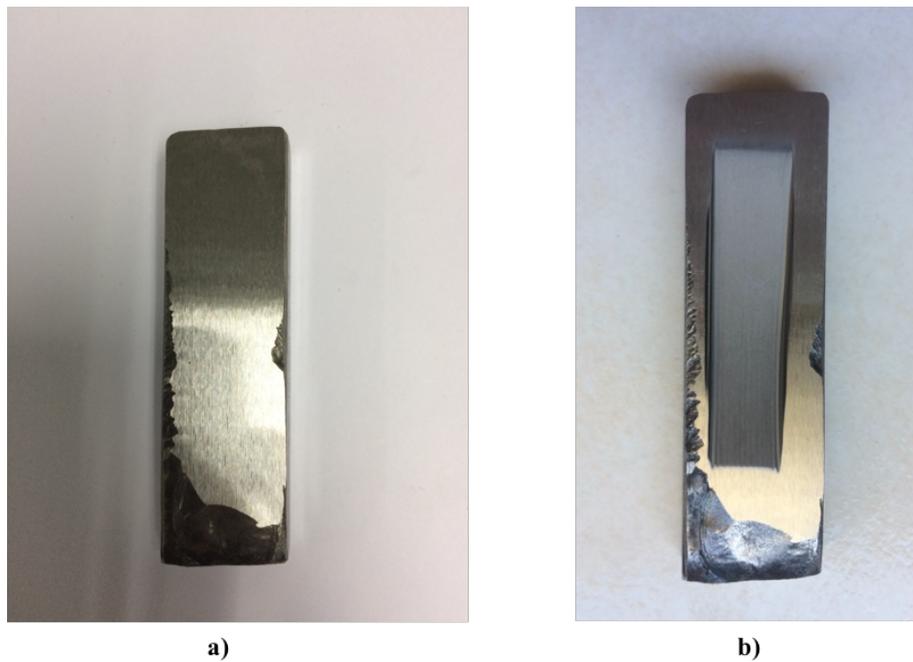
Figura 78. a) Muestra del recubrimiento 11018-M antes de ser ensayada y b) la marca resultante del ensayo.

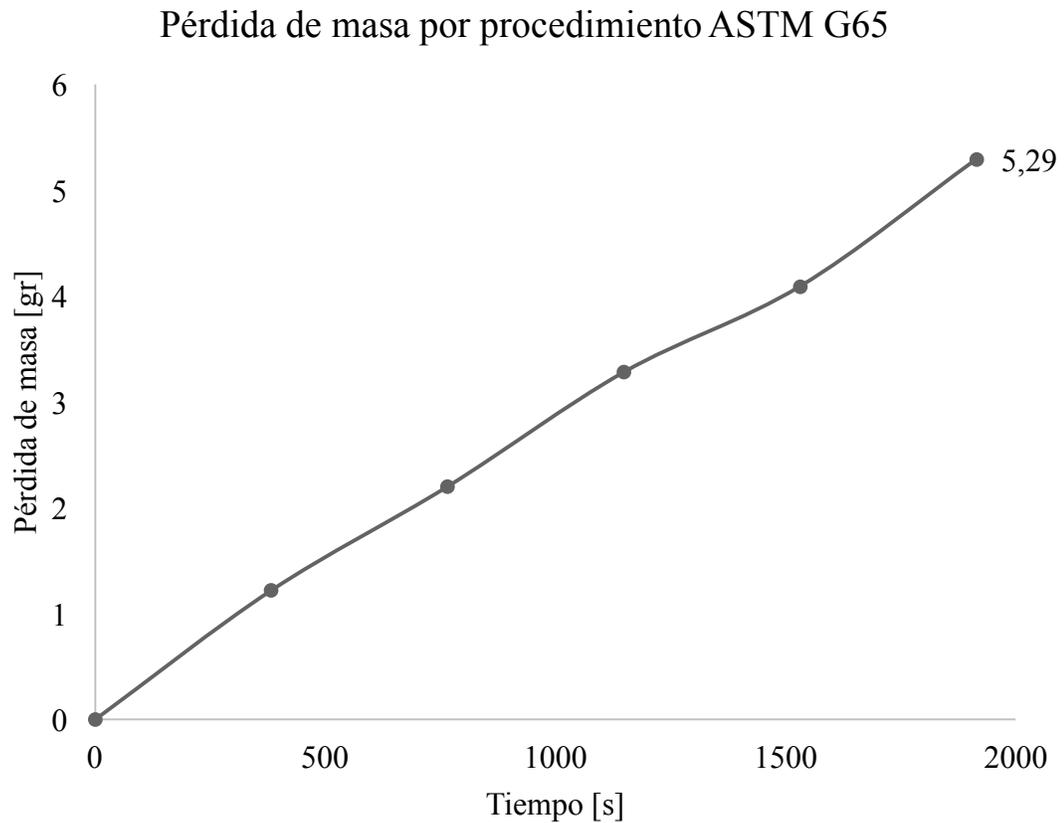
Figura 79. Gráfico de masa vs tiempo para recubrimiento Weldmang Crom durante el ensayo ASTM G 65.

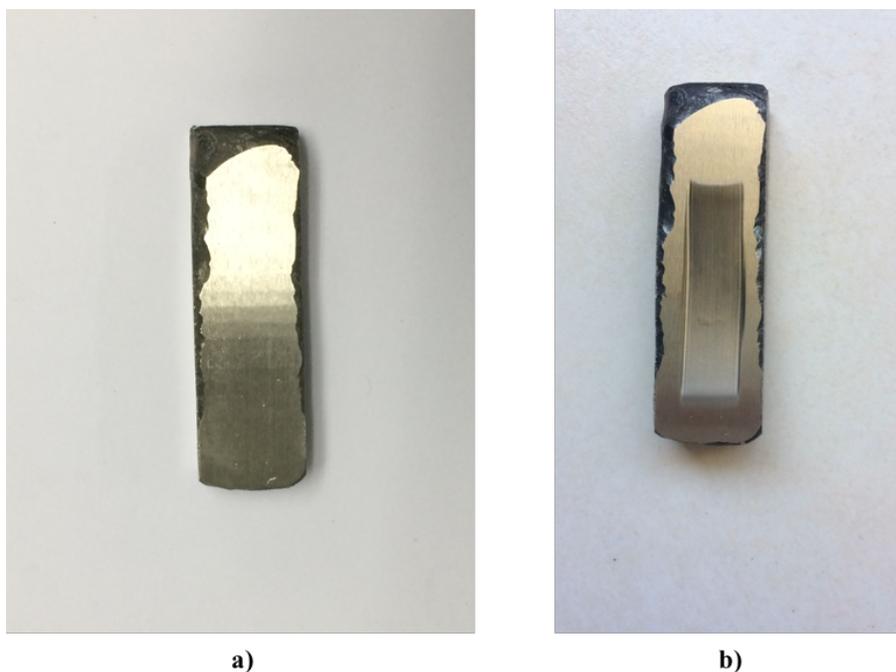
Figura 80. a) Muestra de recubrimiento Weldmang Crom antes de ser ensayada y b) la marca resultante del ensayo.

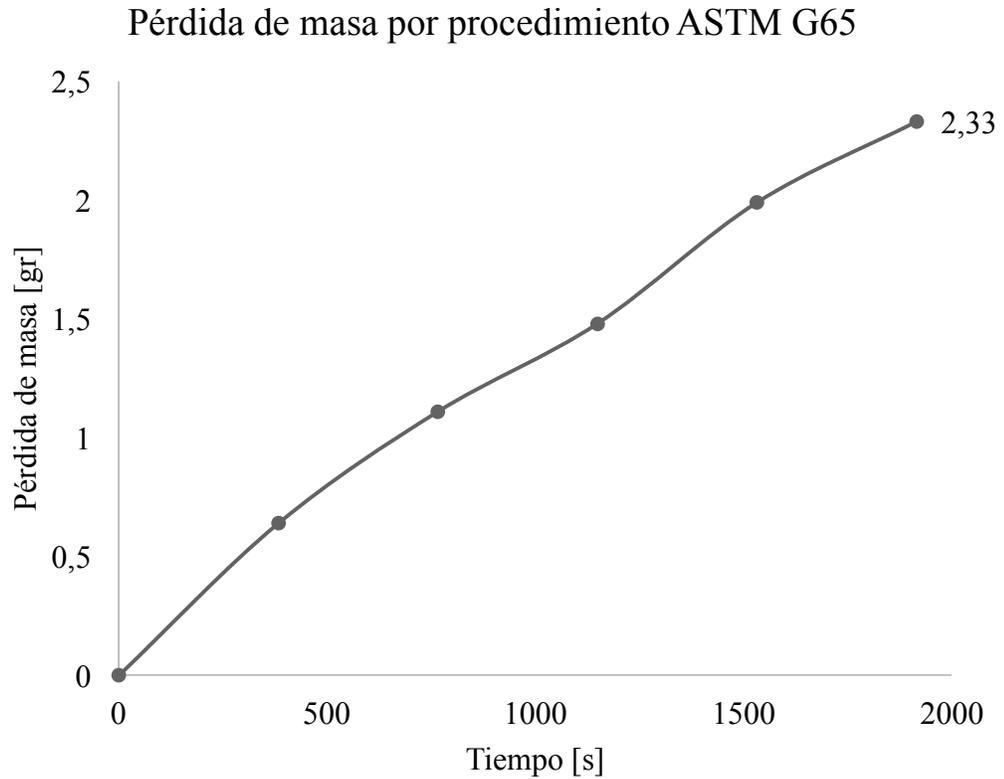
Figura 81. Gráfico de masa vs tiempo para recubrimiento Soltec 65 durante el ensayo ASTM G 65.

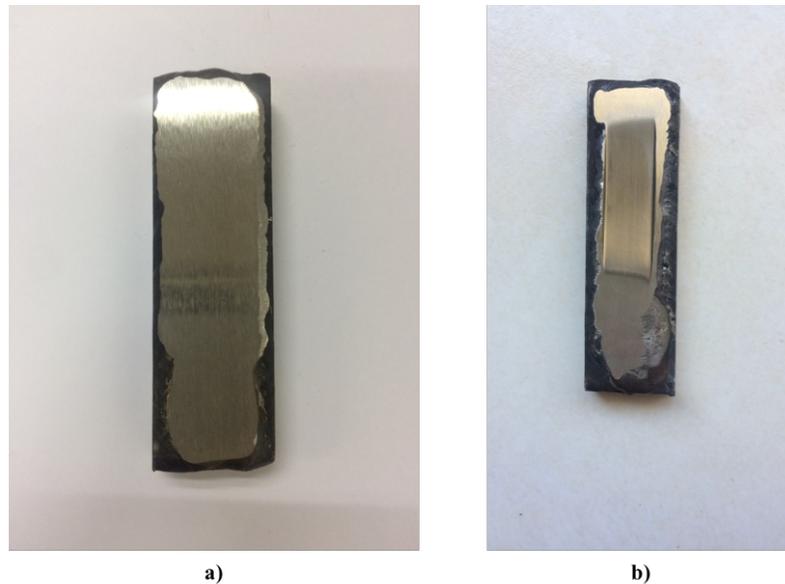
Figura 82. a) Una de las muestras del recubrimiento Soltec 65 antes de ser ensayada y b) la marca resultante del ensayo.

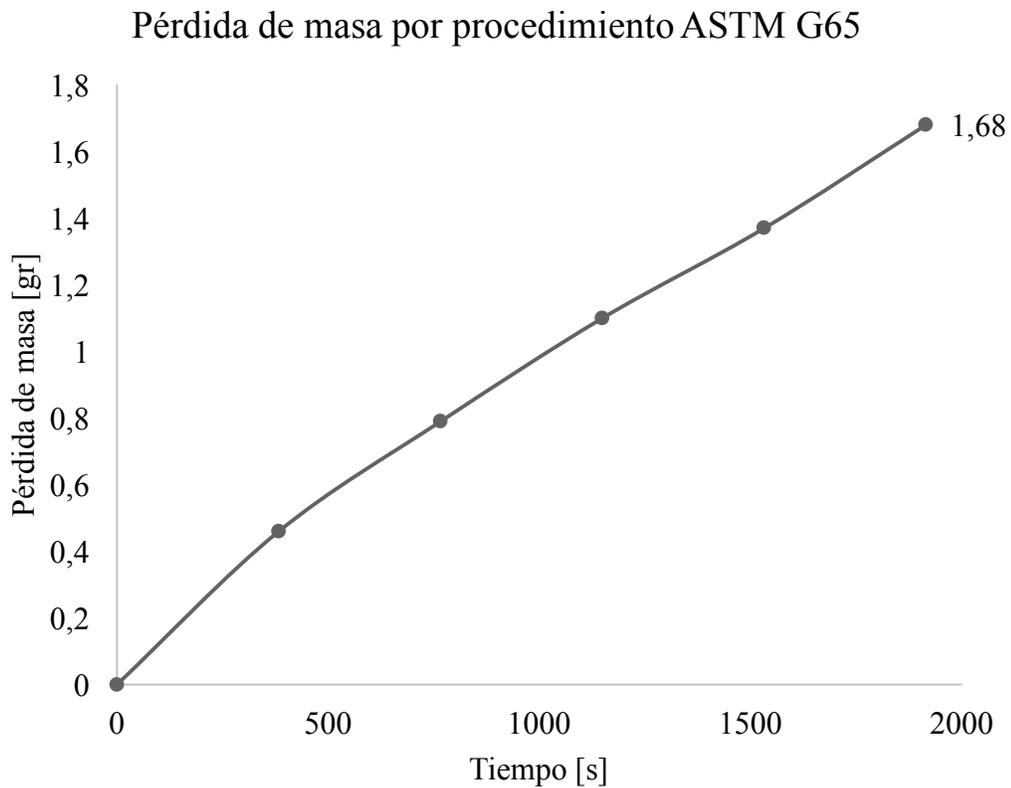
Figura 83. Gráfico de masa vs tiempo para recubrimiento Overlay 60 durante el ensayo ASTM G 65.

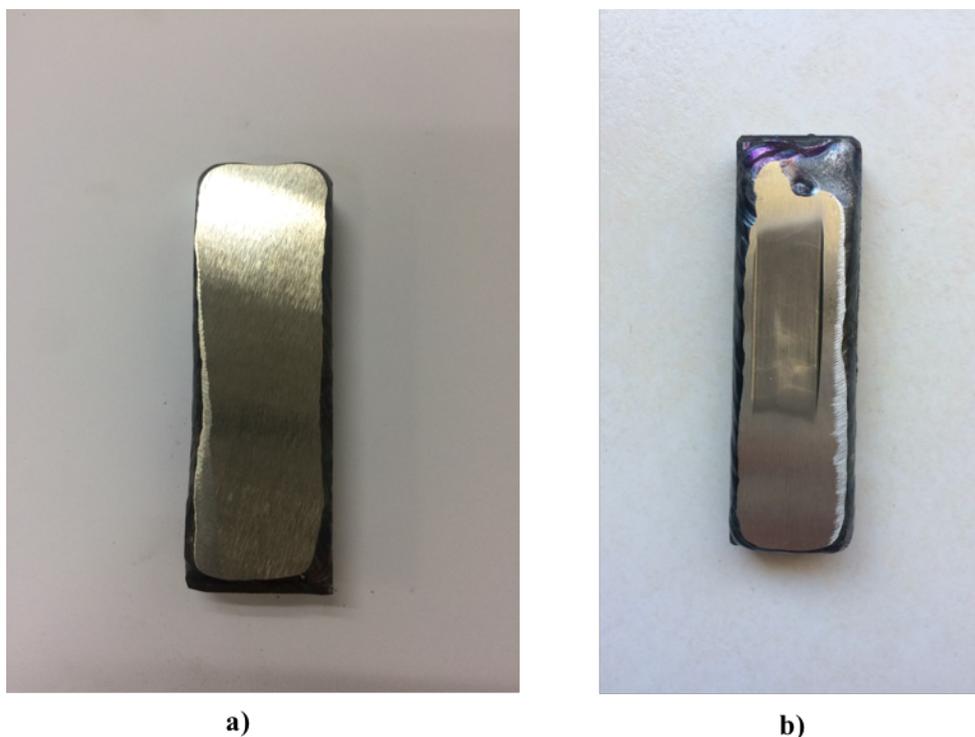
Figura 84. a) Una de las muestras del recubrimiento Overlay 60 antes de ser ensayada y b) la marca resultante del ensayo.

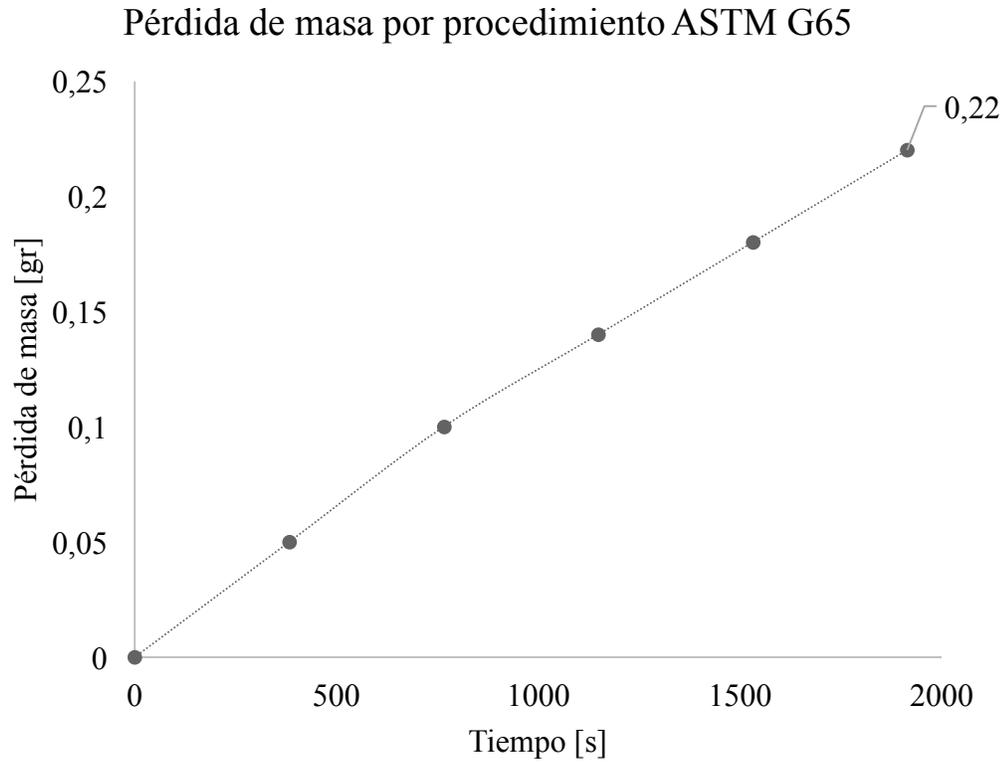
Figura 85. Gráfico de masa vs tiempo para recubrimiento Postalloy 218HD durante el ensayo ASTM G 65.

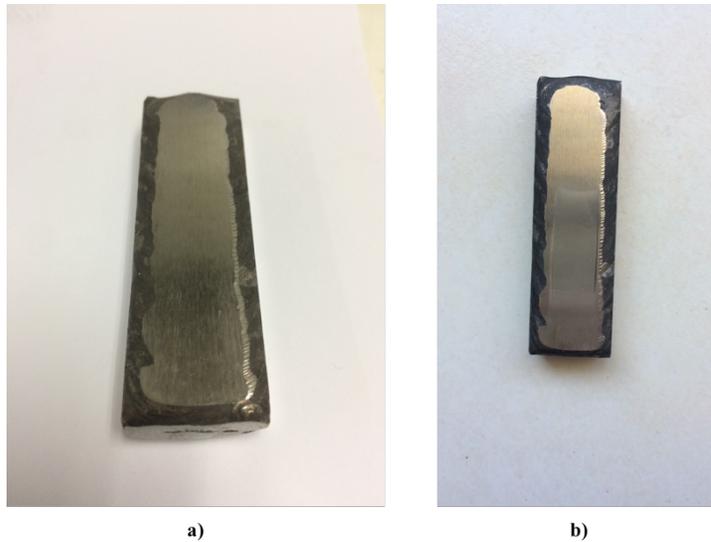
Figura 86. a) Muestra de recubrimiento Postalloy 218HD antes de ser ensayada y b) la marca resultante del ensayo.

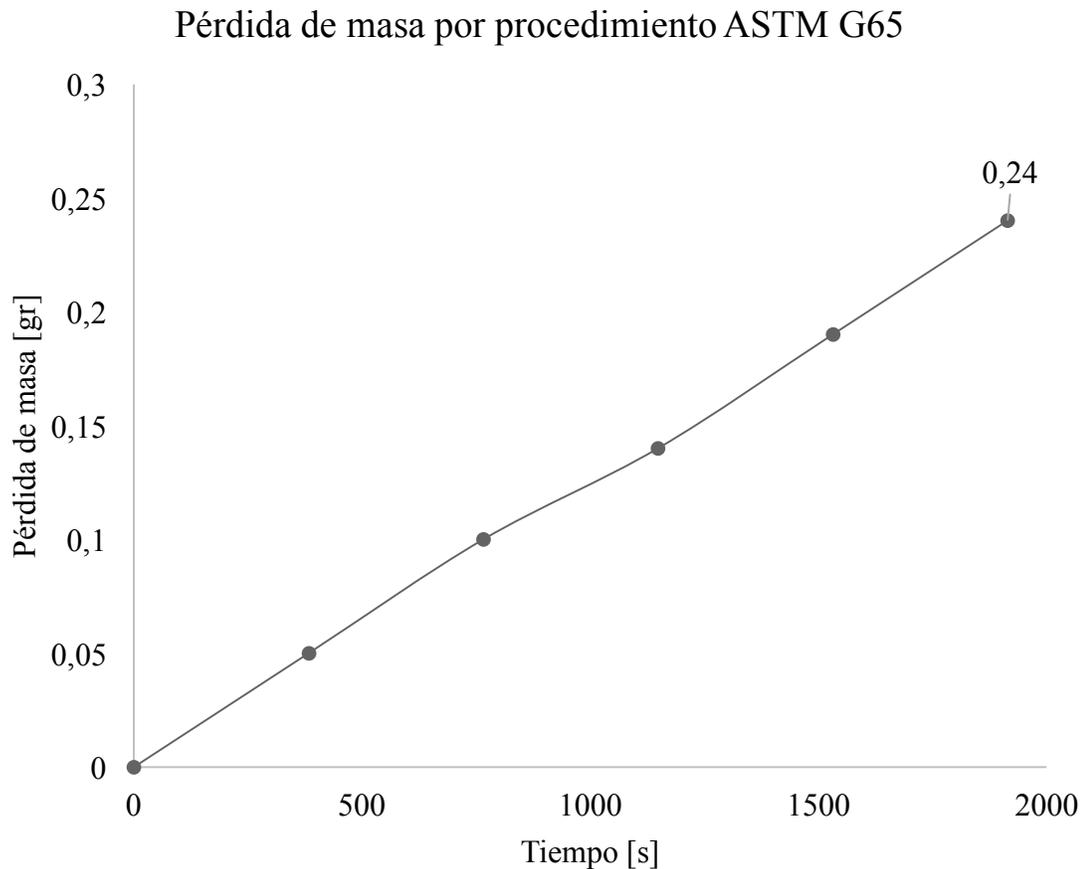
Figura 87. Gráfico de masa vs tiempo para recubrimiento Stoody 100 HC durante el ensayo ASTM G 65.

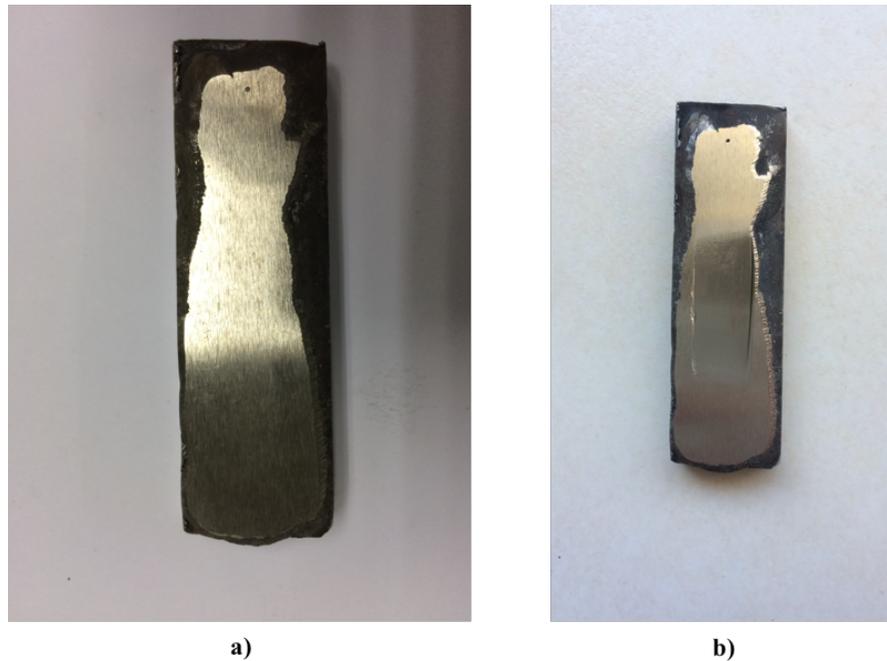
Figura 88. a) Muestra de recubrimiento Stody100 HC antes de ser ensayada y b) la marca resultante del ensayo.

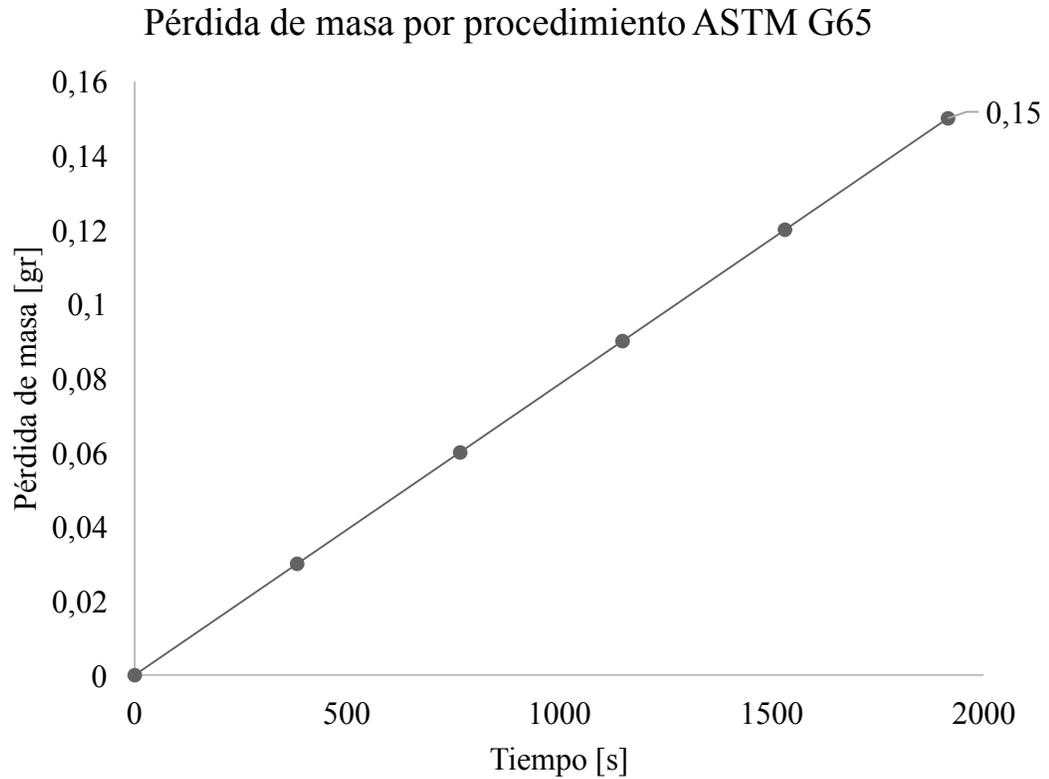
Figura 89. Gráfico de masa vs tiempo para la placa bimetallica 1 durante el ensayo ASTM G 65.

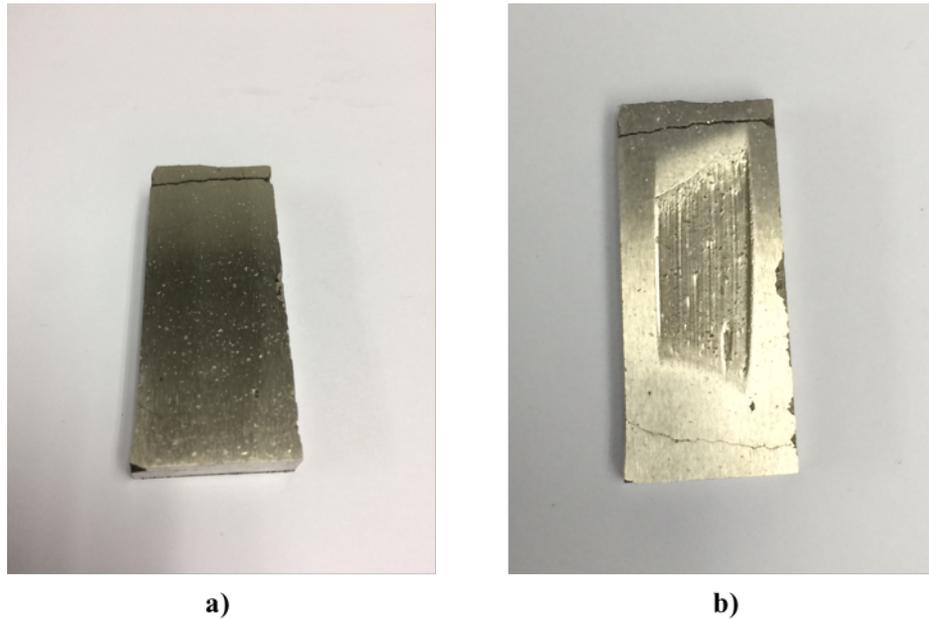
Figura 90. a) Muestra de recubrimiento placa bimetallica 1 antes de ser ensayada y b) la marca resultante del ensayo.

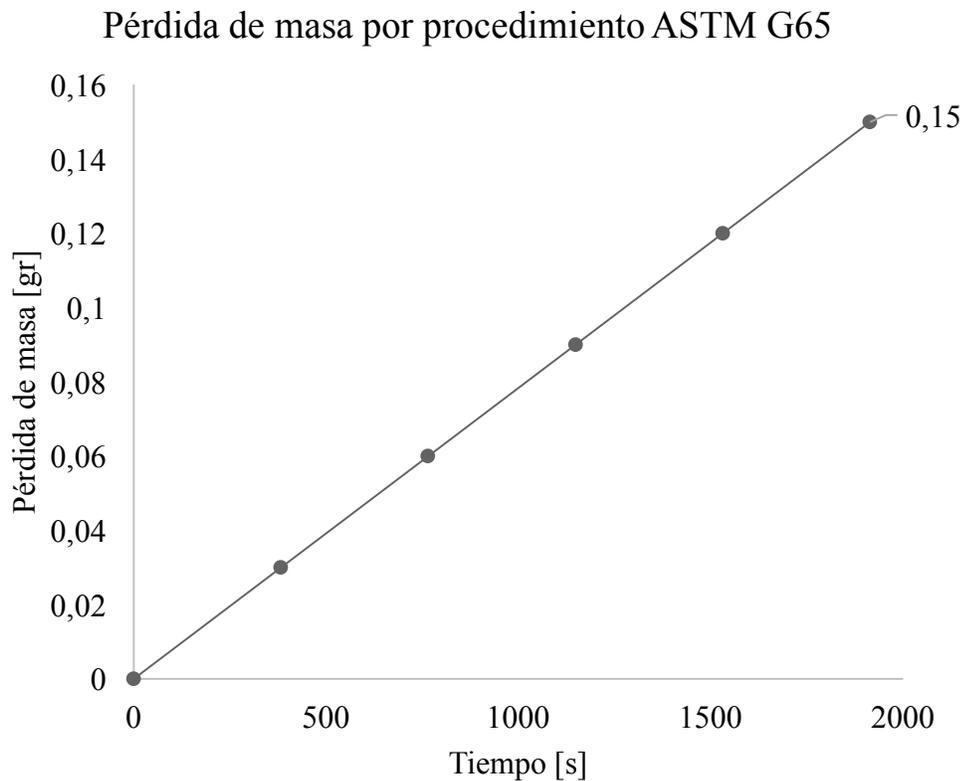
Figura 91. Gráfico de masa vs tiempo para la placa bimetálica 2 durante el ensayo ASTM G 65.
