MEMORIA DE PROYECTO DE TÍTULO

CONJUNTO RESIDENCIAL SOLIDARIO:

Construcción de un nuevo hábitat residencial mediante la interpretación de la tipología Cité

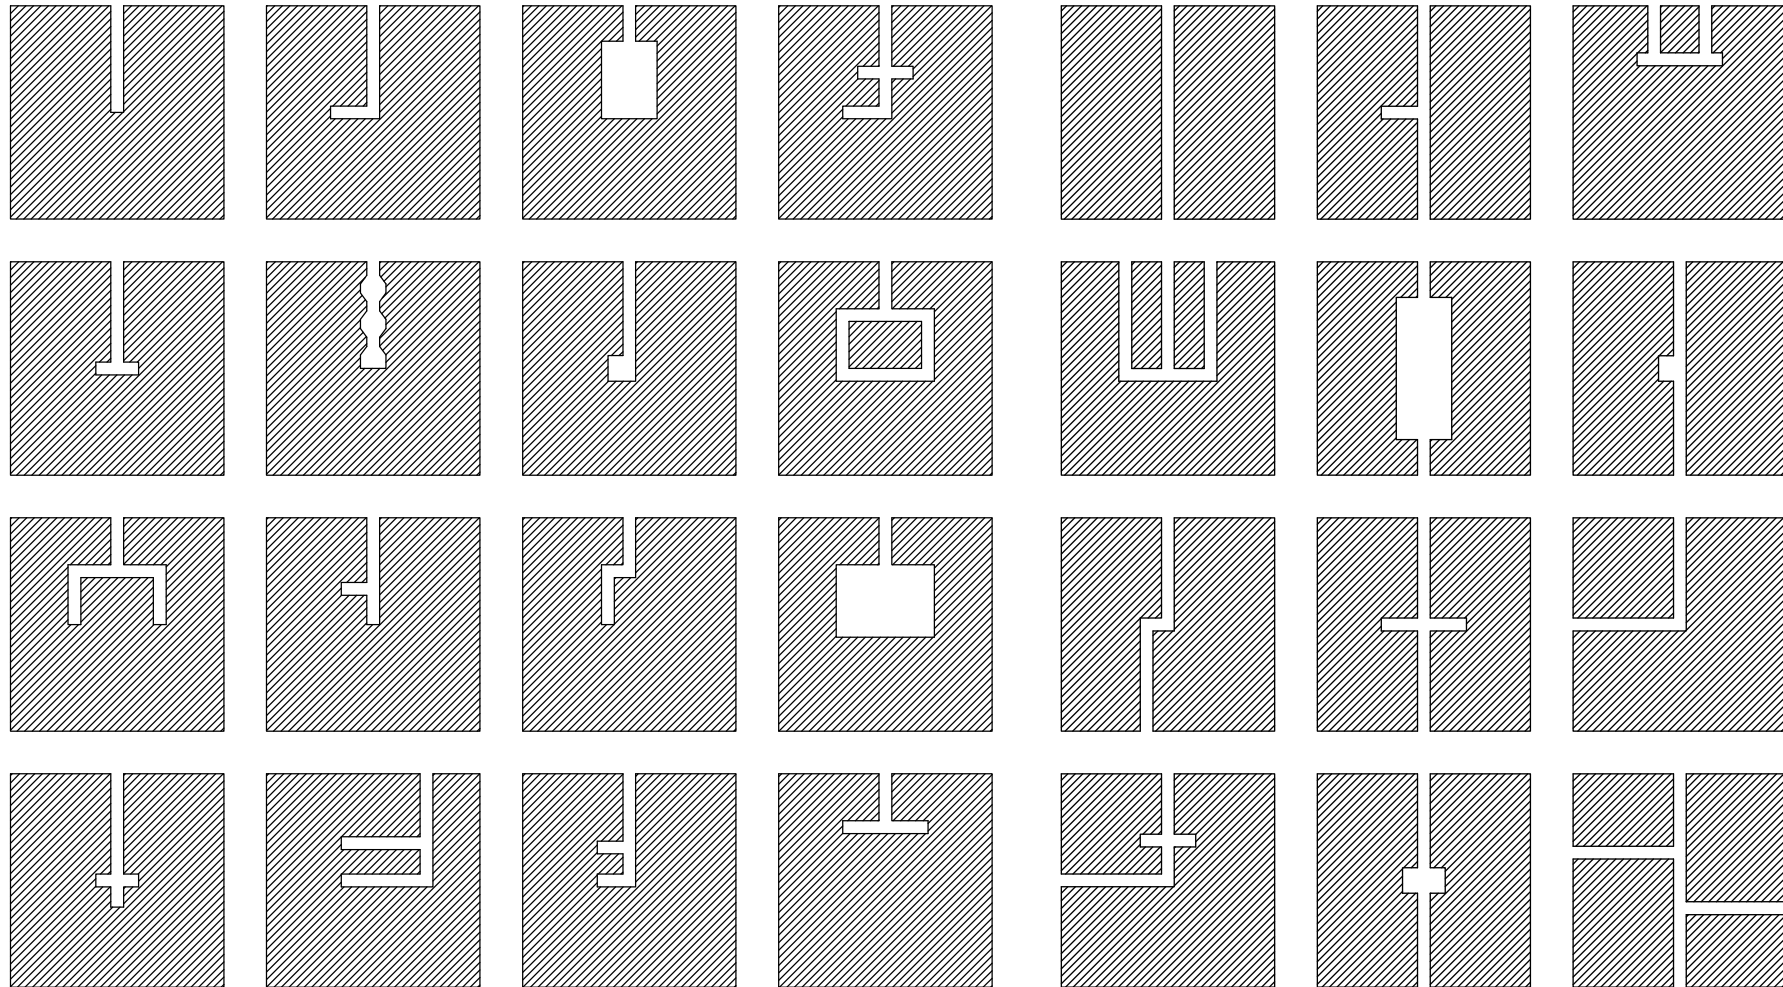
Diferentes composición de las unidades de Cités y Pasajes en la comuna de Santiago. A la izquierda, los tipos de Cités. A la derecha, las posibilidades de Pasajes presenten en la comuna. Elaboración propia en base a información en terreno y del Programa de Recuperación de Cités y Pasajes.

Al analizar la estructura urbana de los Cités y Pasajes, es posible concluir que este modelo logra sacar el mayor partido del terreno: la utilización de la fachada continua al interior de ésta y la división predial con tal de obtener la menor pérdida de espacio en las circulaciones comunes. Según datos obtenidos del Estudio de Rehabilitación de Cités y Pasajes de la Región Metropolitana, se estima que la cantidad de vivienda por hectárea podría llegar a 150 unidades.

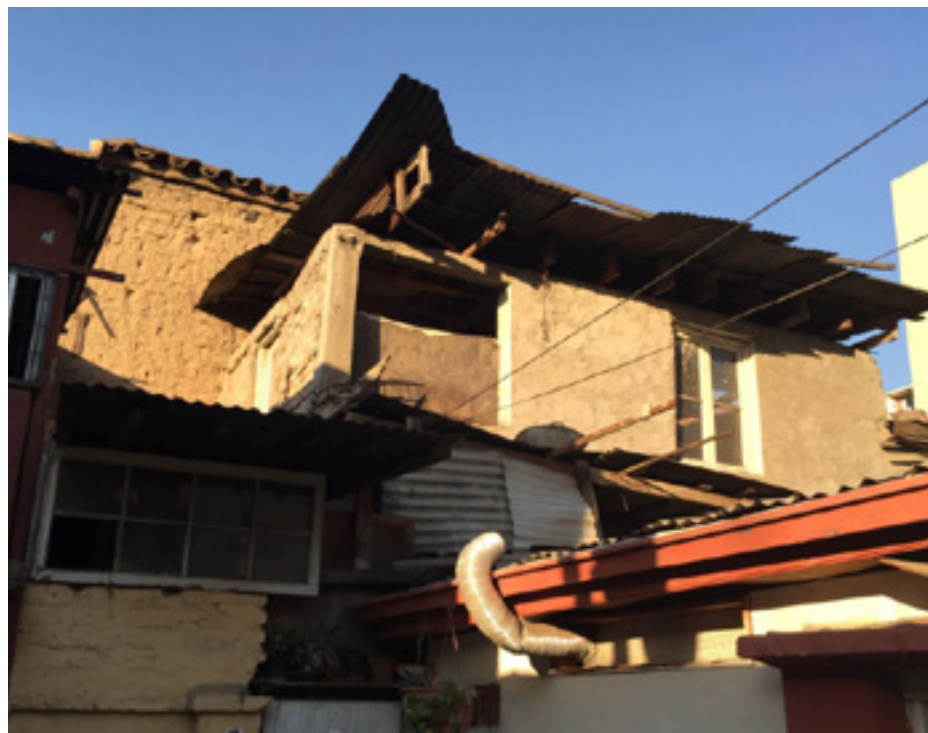
Vivienda en abandono en Cité Grajales 2496. Fuente: archivo fotográfico personal

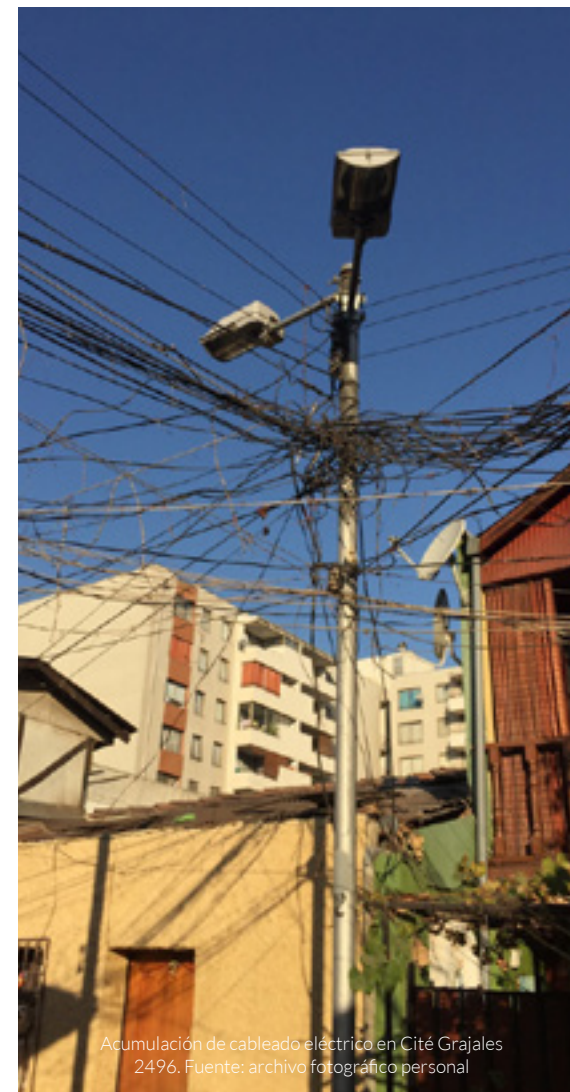
Acumulación de cableado eléctrico en Cité Grajales 2496. Fuente: archivo fotográfico personal

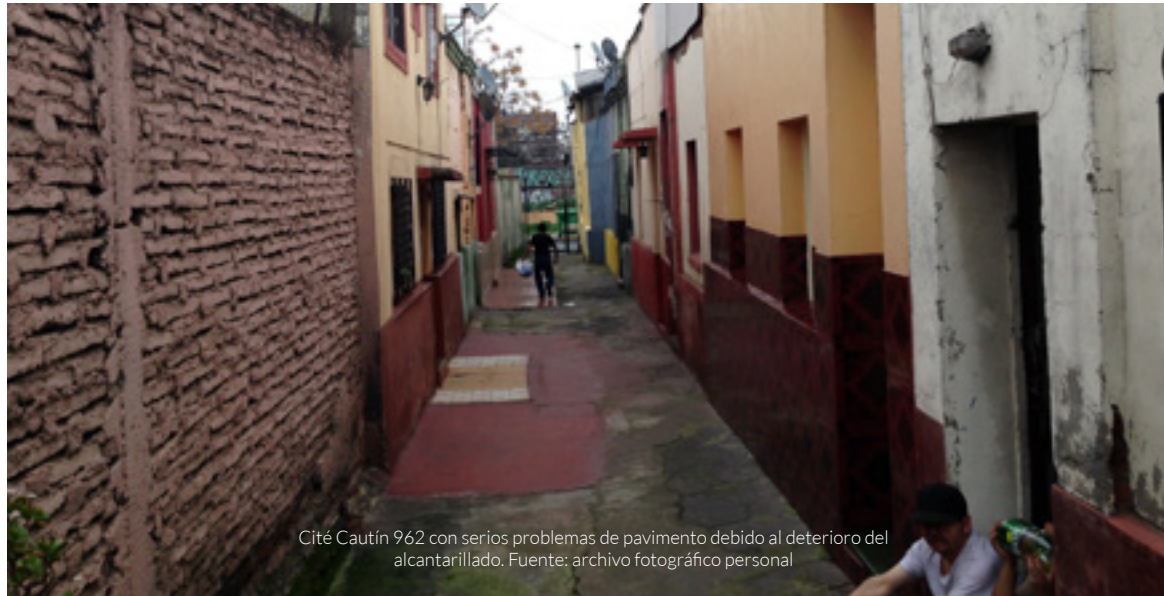
Cité Cautín 962 con serios problemas de pavimento debido al deterioro del alcantarillado. Fuente: archivo fotográfico personal

y saturación de su capacidad de uso, gran parte de los Cités poseen ductos de cemento, y que producto del tiempo de construcción, se encuentran completamente destruidos produciendo deterioro en los cimientos y asentamiento de los suelos tanto del espacio común como al interior de las viviendas.

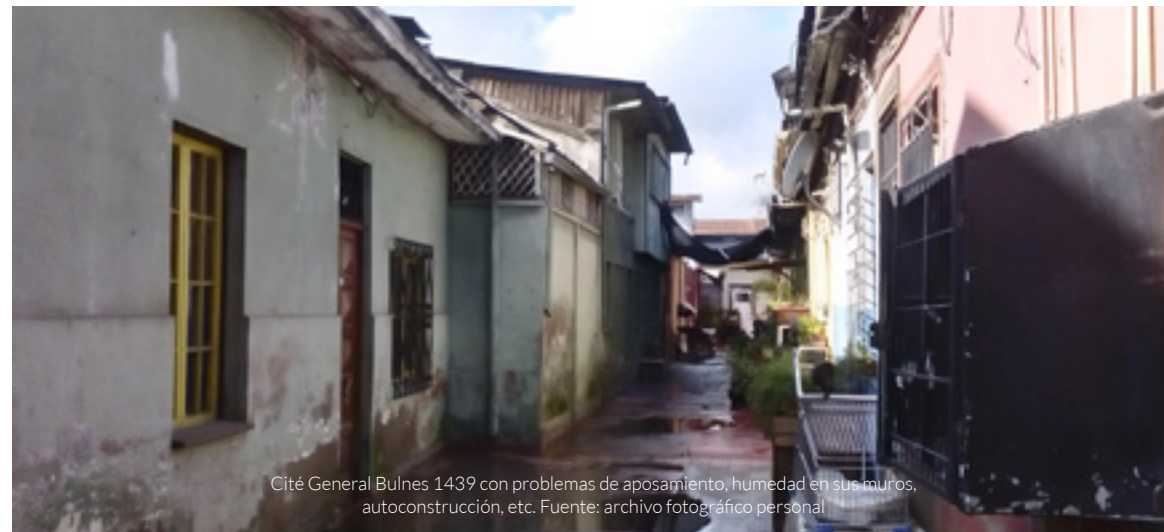
Cité General Bulnes 1439 con problemas de aposamiento, humedad en sus muros, autoconstrucción, etc. Fuente: archivo fotográfico personal

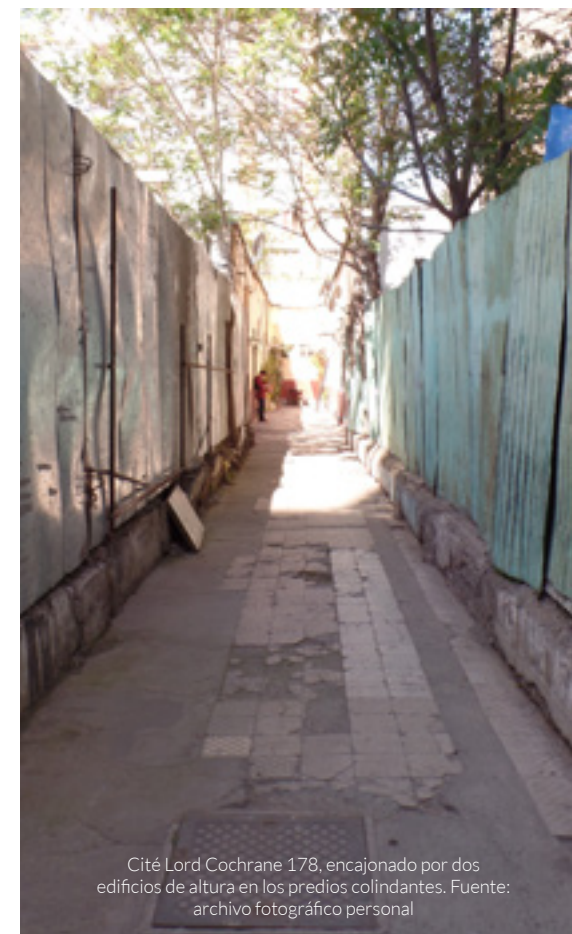
Cité Lord Cochrane 178, encajonado por dos edificios de altura en los predios colindantes. Fuente: archivo fotográfico personal

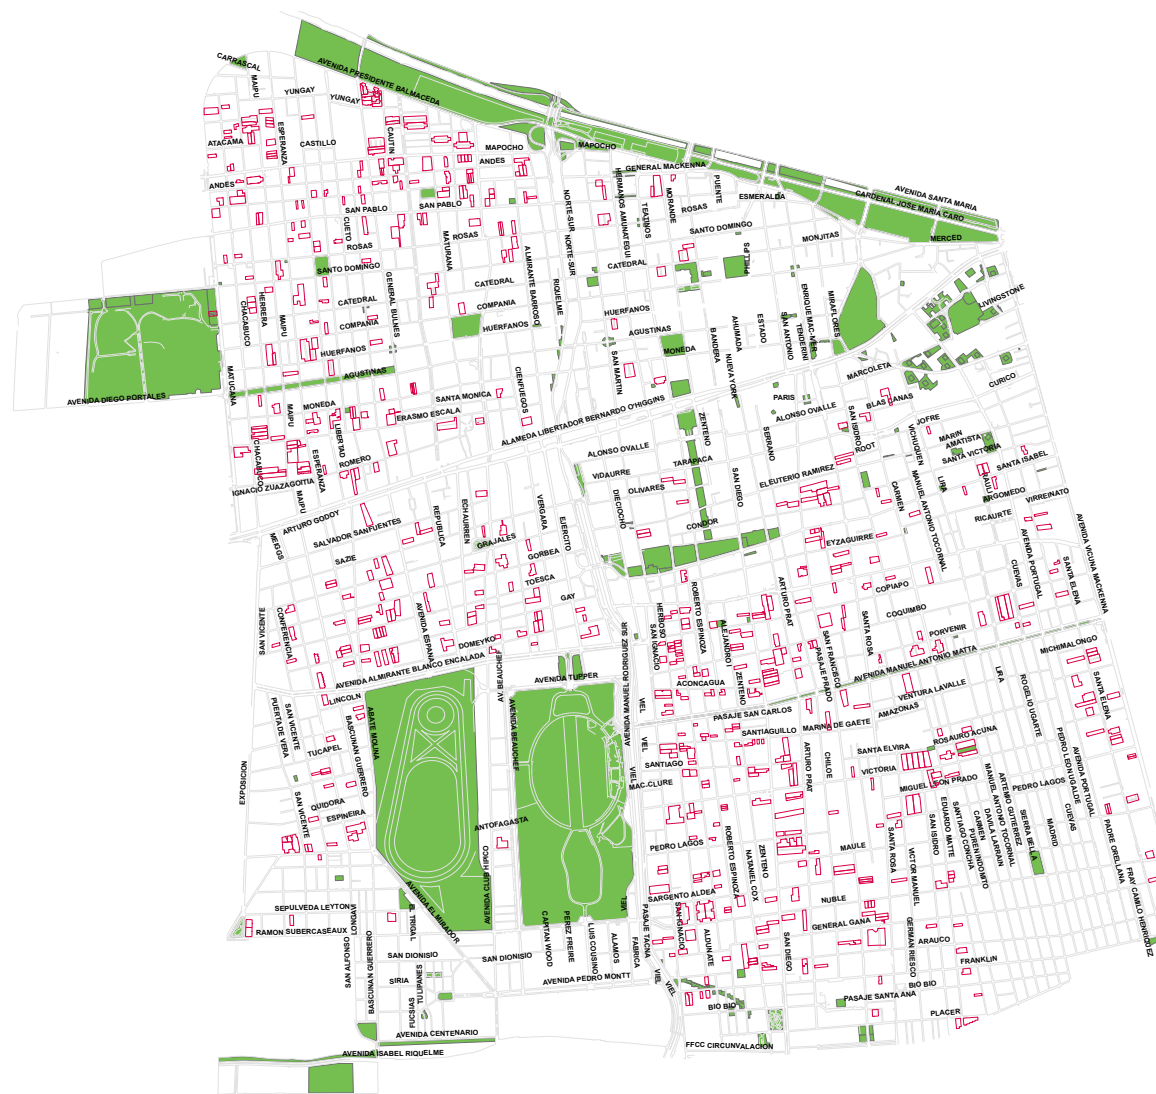
Plano de georreferenciación de las unidades de Cités y Pasajes en la Comuna de Santiago. Fuente: Programa de Recuperación de Cités y Pasajes.

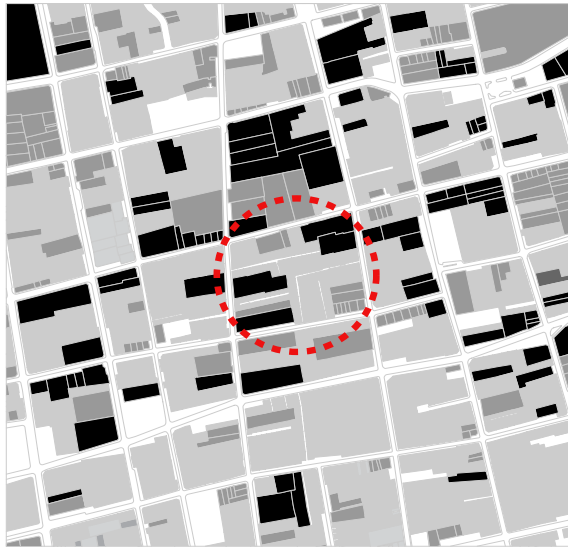
Plano Nolly esquemático de las alturas existentes en el entorno del terreno escogido. En negro las mayores alturas. Elaboración propia.

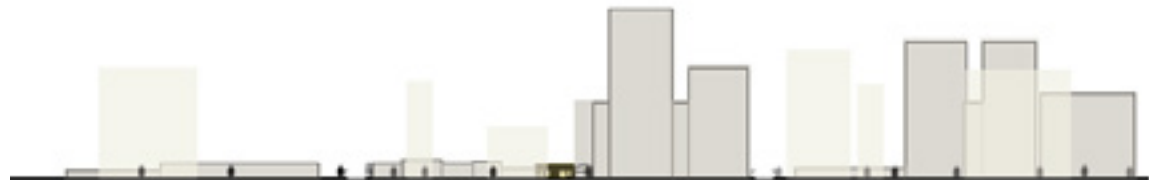
Elevación esquemática de calle Santa Rosa que muestran las alturas existentes en el entorno del proyecto. Elaboración propia.

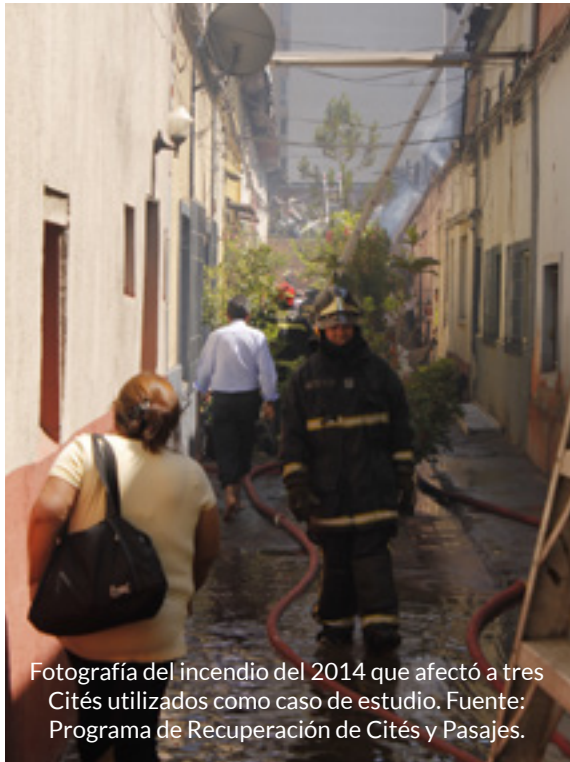
Fotografía del incendio del 2014 que afectó a tres Cités utilizados como caso de estudio. Fuente: Programa de Recuperación de Cités y Pasajes.

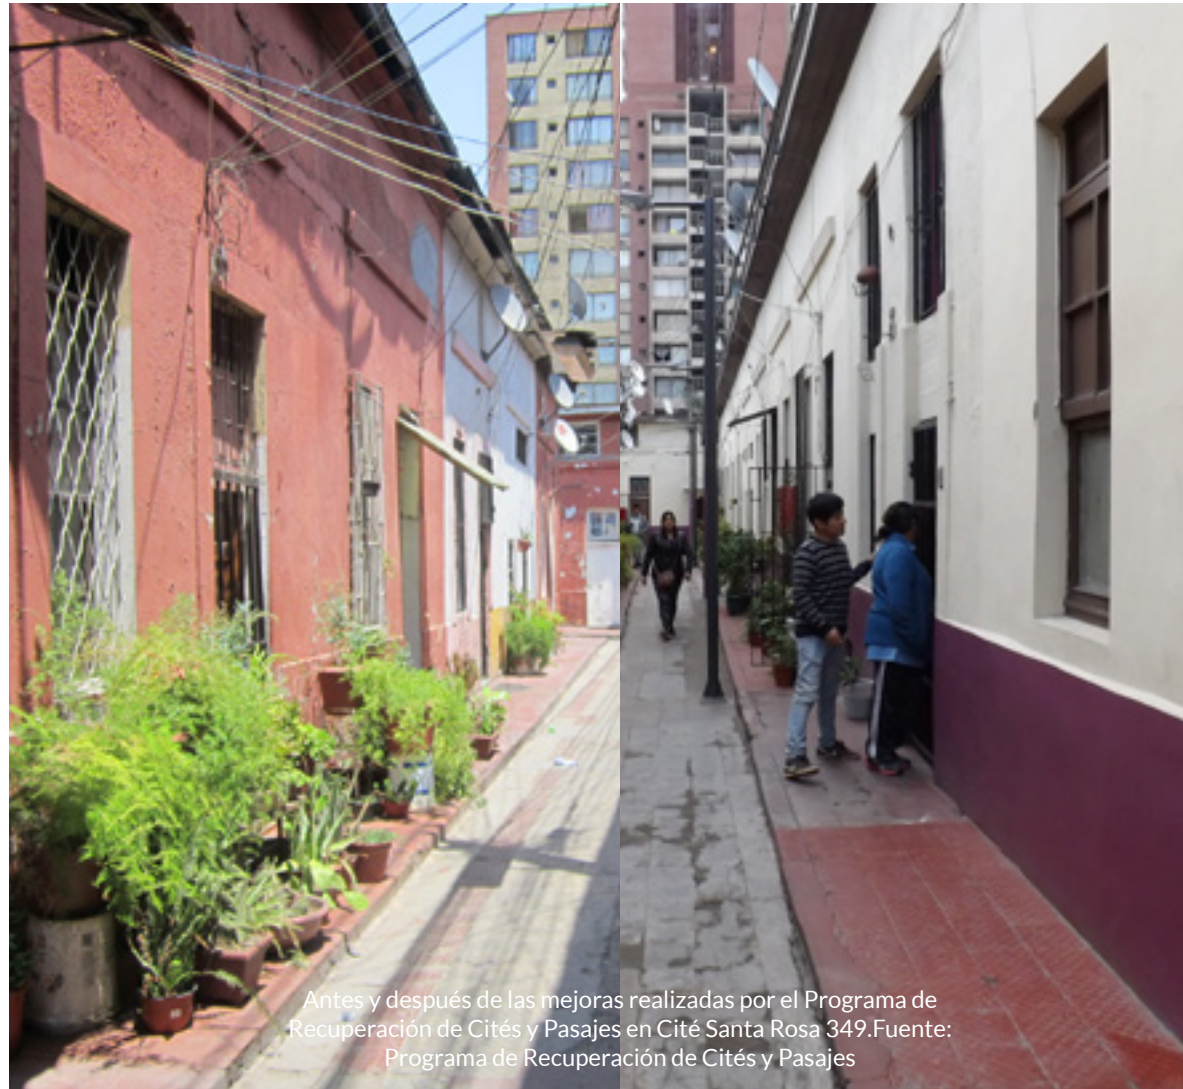
Antes y después de las mejoras realizadas por el Programa de Recuperación de Cités y Pasajes en Cité Santa Rosa 349. Fuente: Programa de Recuperación de Cités y Pasajes

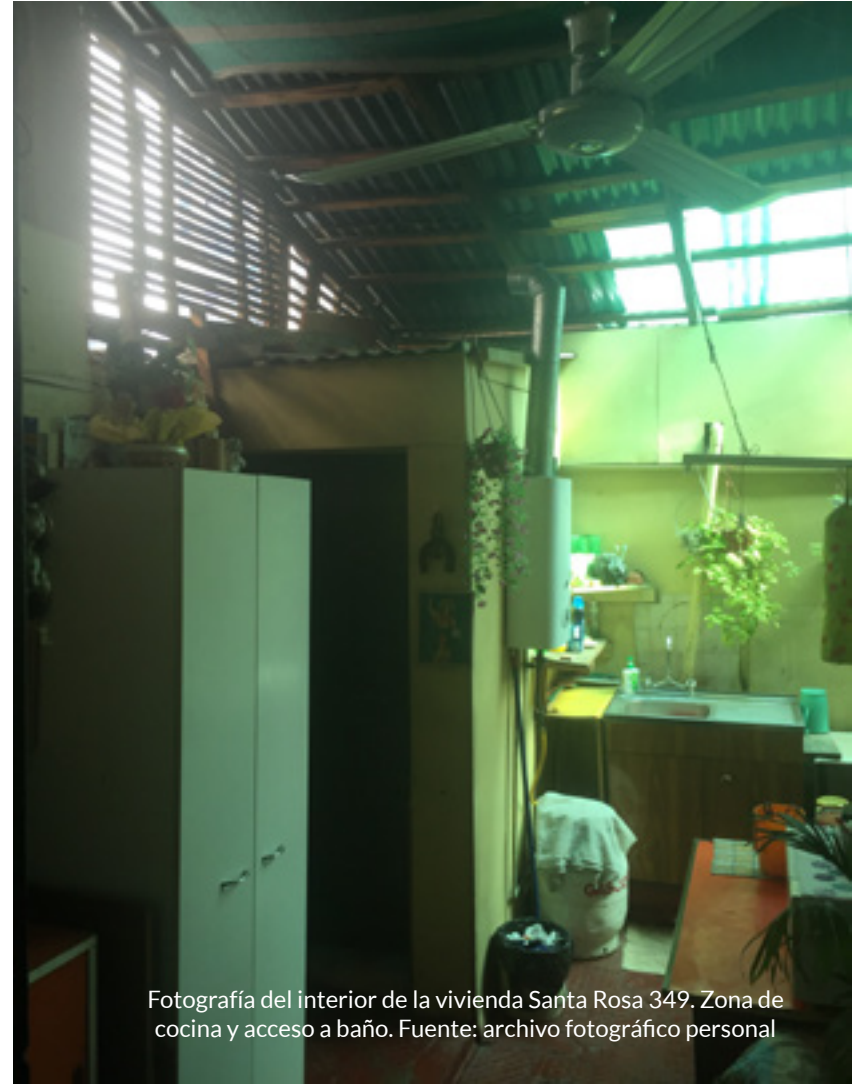
Fotografía del interior de la vivienda Santa Rosa 349. Zona de cocina y acceso a baño. Fuente: archivo fotográfico personal

considerados en su construcción (la mayoría de las viviendas poseen la cocina en los patios interiores realizando cierros improvisados para mejorar la habitabilidad del recinto), problemas con la obsolescencia del sistema eléctrico (existencia de viviendas aún con sistema de tapones), espacios comunes de reducida dimensión, no cuentan con áreas verdes cercanas, ausencia de iluminación de los espacios comunes, etc.

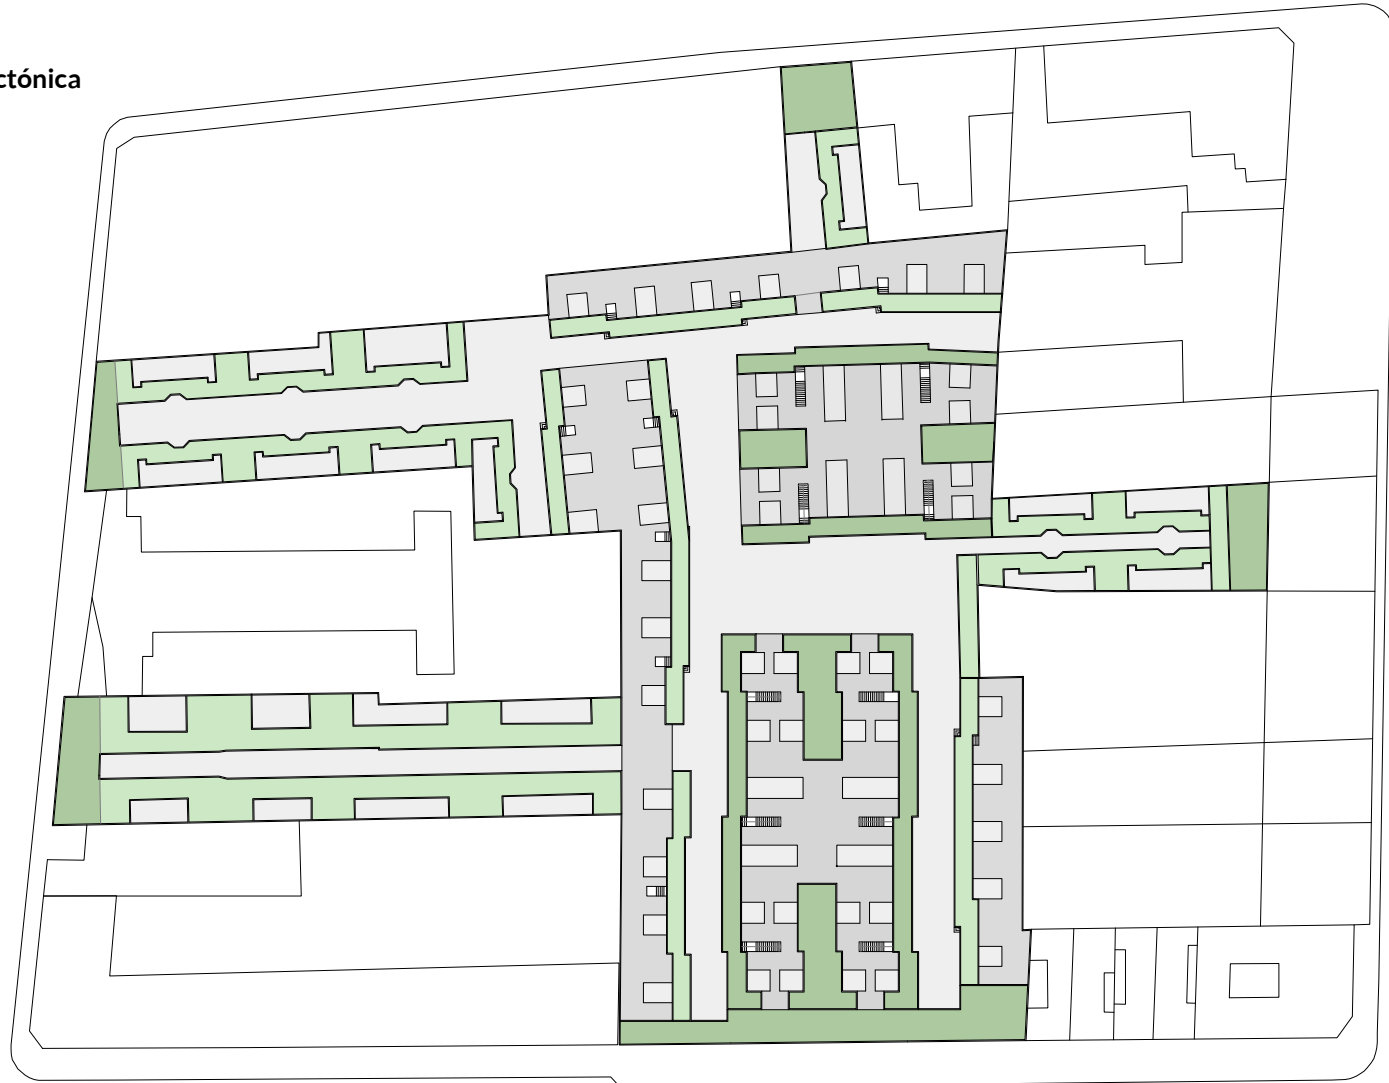
Planta de conjunto. Avance de proyecto.
Elaboración propia.

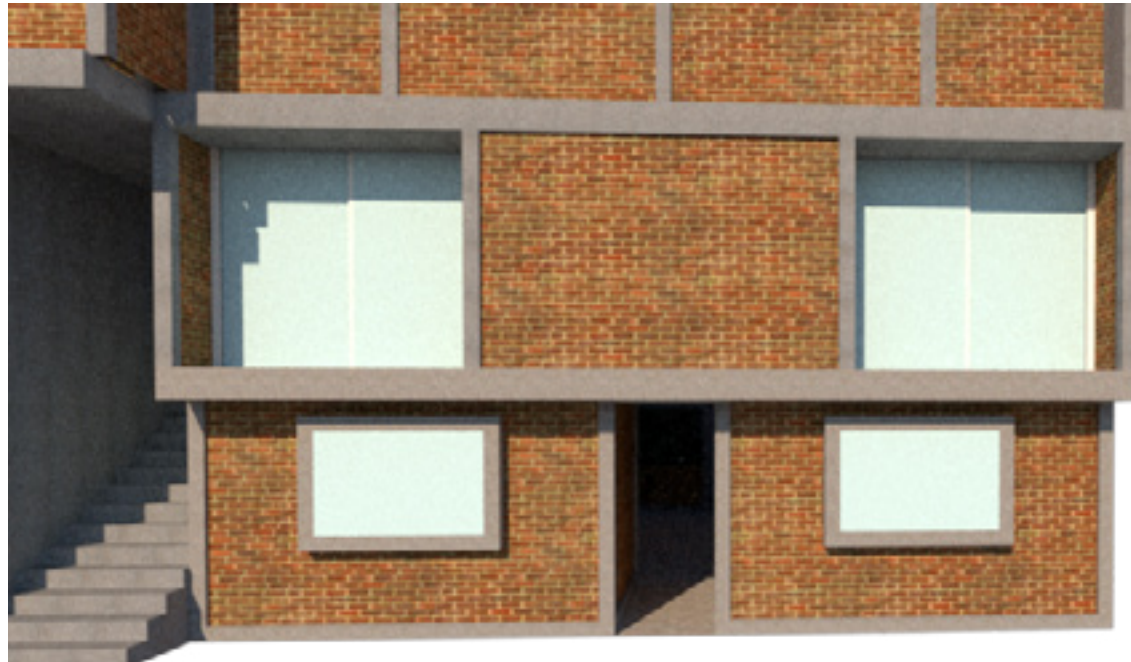
Propuesta de materialidad y composición de fachada. Avance de proyecto. Elaboración propia

La decisión de utilizar este material se debe por dos razones. En primera instancia, debido a los estratos sociales a los que está apuntando el proyecto, la utilización de este sistema constructivo facilitaría la posibilidad de materialización de la propuesta, cumpliendo incluso con las normas exigidas por la OGUC. Por otro lado, la utilización de este material potencia la estética del conjunto, le brinda un grano a escala humana. Sumado a lo anterior, la utilización de elementos básicos en la arquitectura se asemejan al lenguaje que presenta la tipología Cité.
