MEMORIA DE TÍTULO  
2017

# MUSEO CURTIDURÍA STOLZENBACH

REVITALIZACIÓN DEL PATRIMONIO INDUSTRIAL EN SU AGONÍA PRODUCTIVA

Facultad de Arquitectura y Urbanismo  
Universidad de Chile

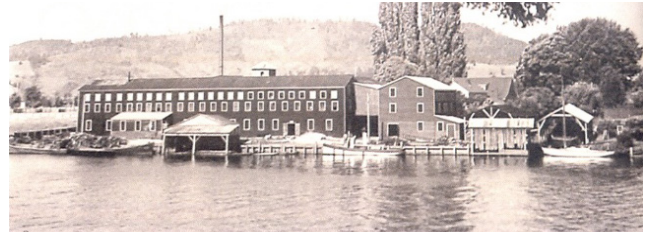
Instalaciones demolidas de la Curtiduría Stolzenbach. Fotografía año 1920.

En el caso de la familia Stolzenbach, se reconoce la desaparición de un gran edificio posicionado al borde río Calle Calle, la subsistencia de otro edificio hacia Avenida Balmaceda y la posterior incorporación de uno aledaño. Las cualidades y condiciones de cada uno de ellos se profundizará más adelante.

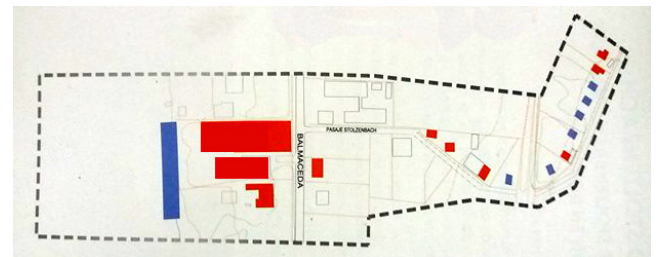
Como se mencionó en el Valor Social de la Curtiduría, la familia contribuye al mejoramiento de la calidad de vida de sus trabajadores construyendo 15 viviendas, de las cuales solo siguen existiendo 6. La imagen de la derecha permite identificar el posicionamiento de aquellas viviendas que perduran y las que solo forman parte de la memoria de Collico.

Inmuebles de valor patrimonial. Zona Stolzenbach. Barrio Collico, Guía del Patrimonio Material, del Imaginario y la Memoria (2014).

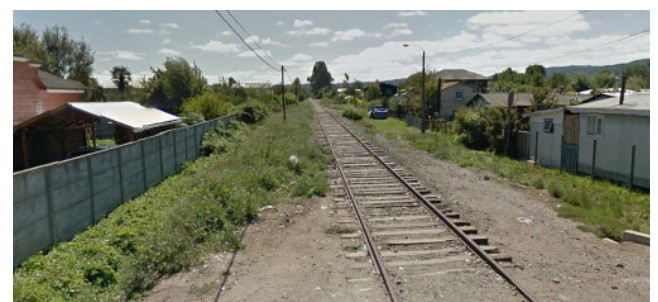
La Línea Férrea, es un ramal que conecta la localidad de Antihue con el barrio Estación, atravesando ininterrumpidamente de norte a sur el barrio de Collico. Funcionó hasta mediados de los años 80, y desde ese entonces su uso se ha reducido considerablemente, hasta quedar en estado de abandono. En la actualidad sólo transita un tren turístico los domingos en época estival.

Línea Férrea Abandonada  
Altura Curtiduría Stolzenbach

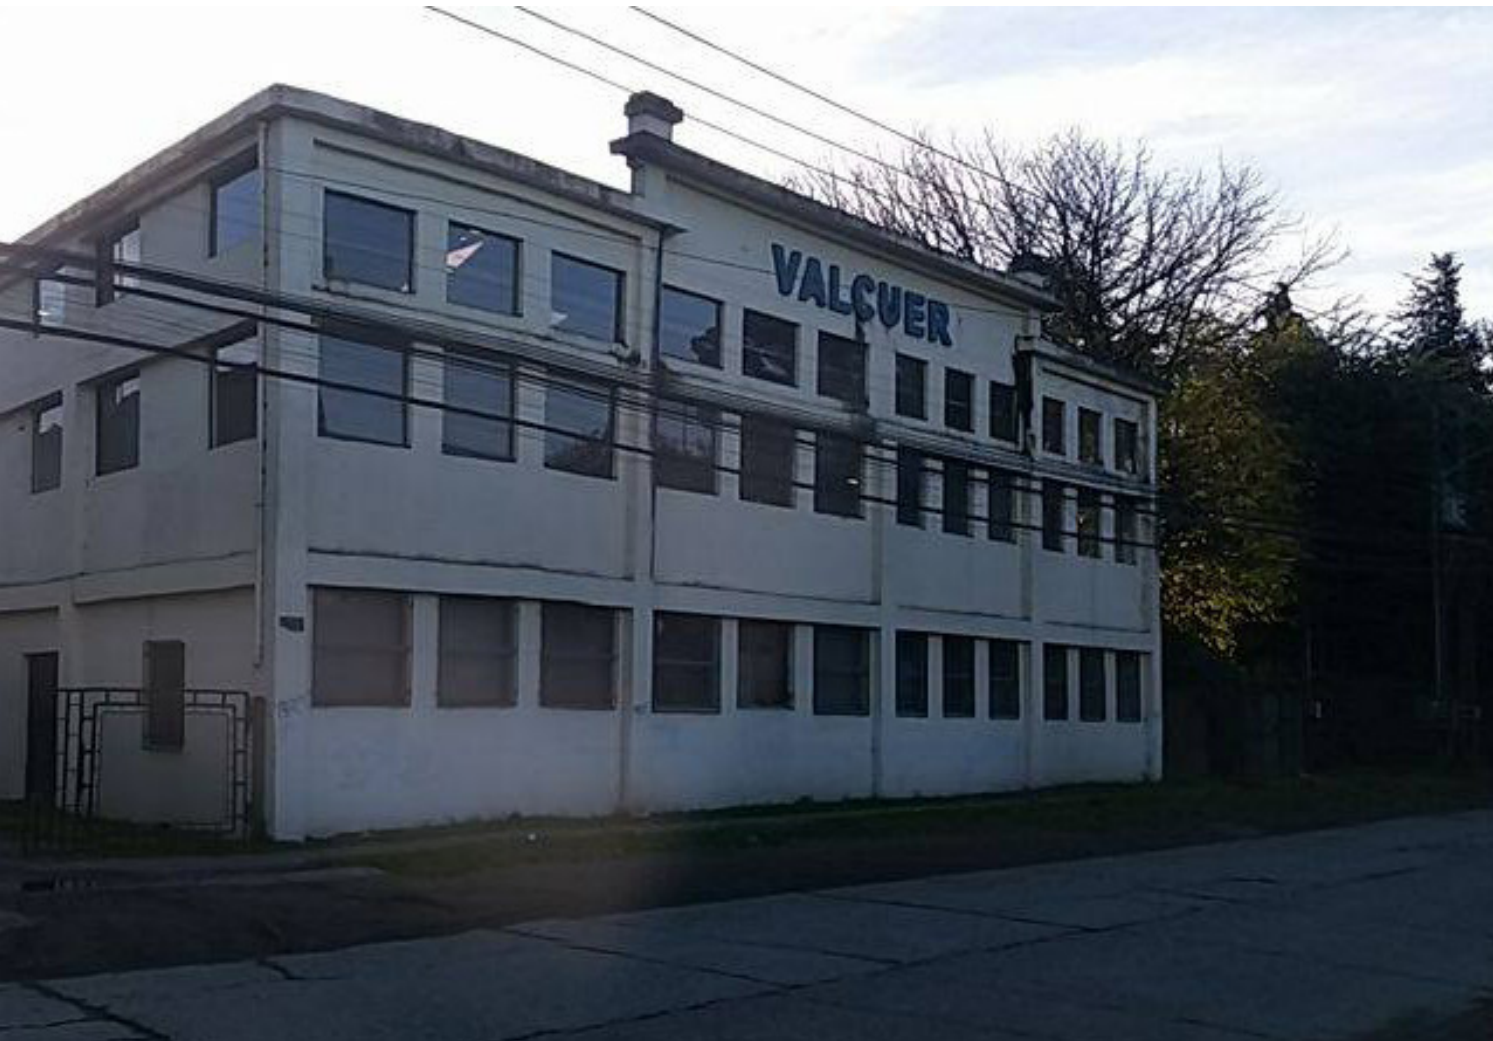
Curtiduría Stolzenbach desde Avenida Balmaceda.  
Vista de su fachada Oriente. Elaboración Propia.

El conjunto posee un valor arquitectónico asociado principalmente a dos edificaciones. Uno de ellos solo forma parte de la memoria colectiva tras haber sido destruido. Fue construido en madera y emplazado en relación directa al río, respondiendo a una tipología característica de la época (1886). El otro, aun existente y en buen estado de construcción, corresponde a un edificio de hormigón armado de estilo moderno, conformado por una estructura en base a marcos rígidos y plantas libres, permitiendo las mejores condiciones para el desarrollo de la actividad industrial de la época (1941).

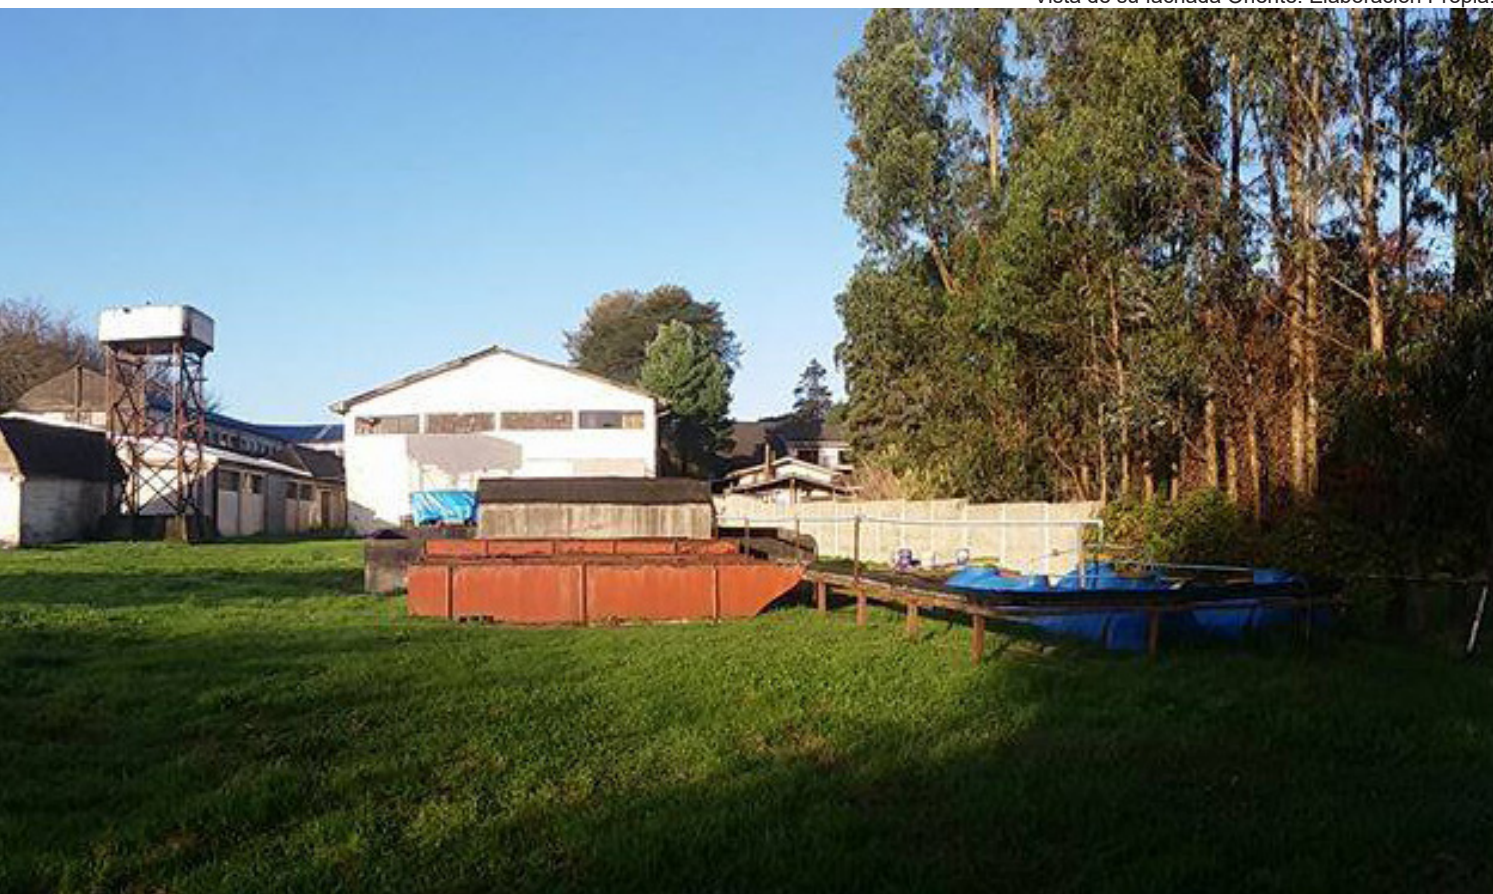
Curtiduría Stolzenbach desde límite con el río Calle Calle.  
Vista de su fachada Poniente. Elaboración Propia.

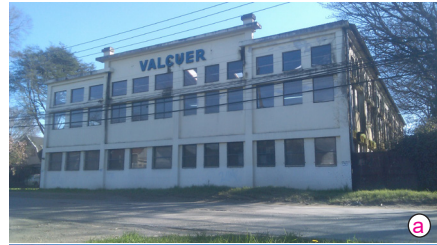
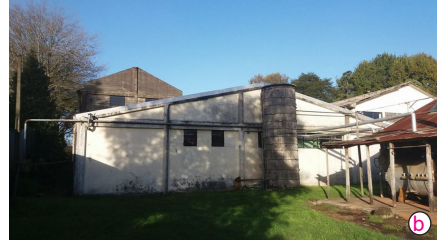
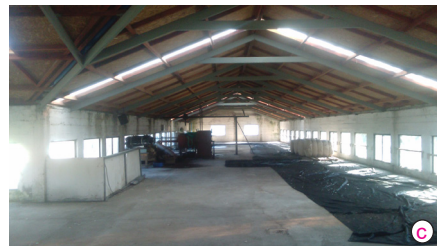
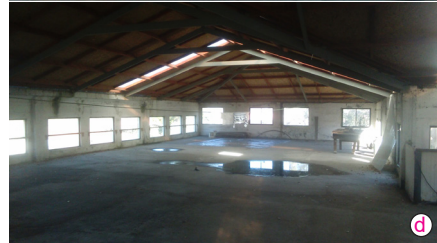
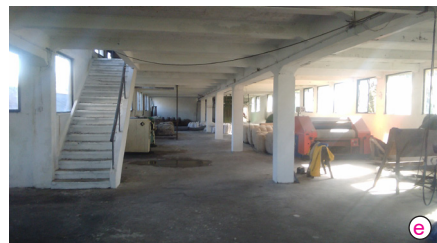
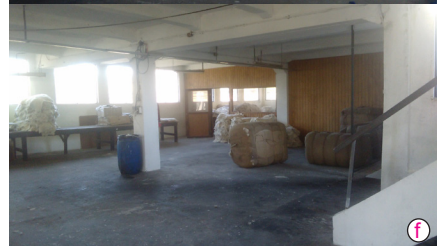
En 1970 se crea un área administrativa que aun se encuentra activa, mediante una **subdivisión de tabiquería** en el sector oriente. El año 2014 se cambia la cubierta completa de la ampliación.

La **ampliación** poniente del primer piso se realiza el año 1955, cuando la industria alcanza su apogeo productivo. El año 2010, se reemplaza la mayoría de sus ventanas de marcos de madera por otras de **marcos de aluminio**, debido a su elevado costo de restauración.

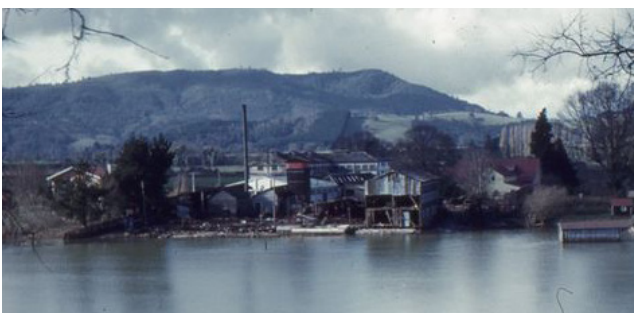
Curtiduría posterior a la catástrofe de 1960.  
Colección Personal de Ernesto Stolzenbach.

En el año 1960, el edificio que ya se había visto fuertemente afectado por el terremoto, terminó por destruirse completamente tras el riñihuazo, eliminando todo tipo de vestigio de su emplazamiento. Debido a la falta de documentación y conocimiento colectivo, la recreación volumétrica se realiza por medio de una recolección fotográfica y los relatos de su dueño.

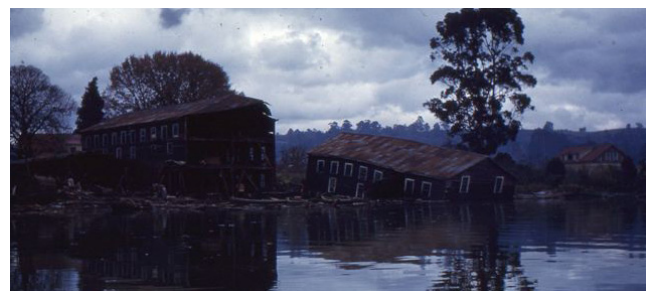
Curtiduría afectada por el "riñihuazo"  
Colección Personal de Ernesto Stolzenbach.

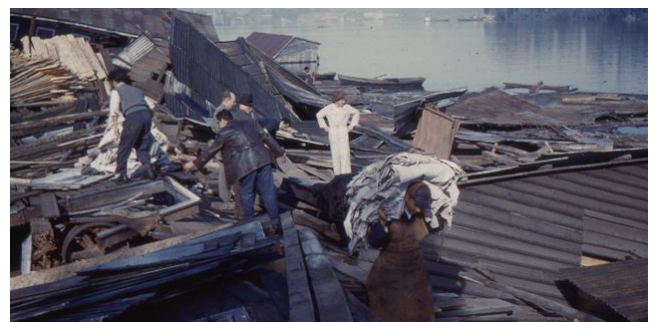
Curtiduría posterior a la catástrofe de 1960.  
Colección Personal de Ernesto Stolzenbach.

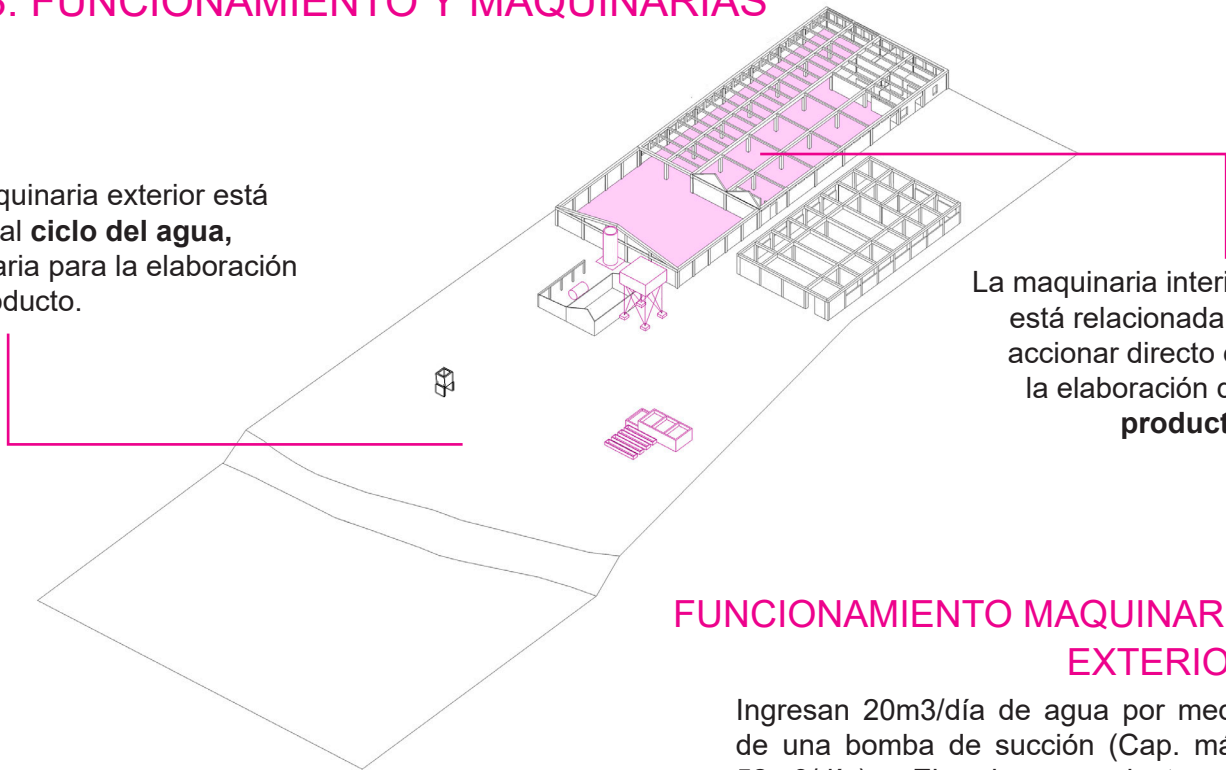
La maquinaria exterior está ligada al **ciclo del agua**, necesaria para la elaboración del producto.

La maquinaria interior está relacionada al accionar directo en la elaboración del **producto**.

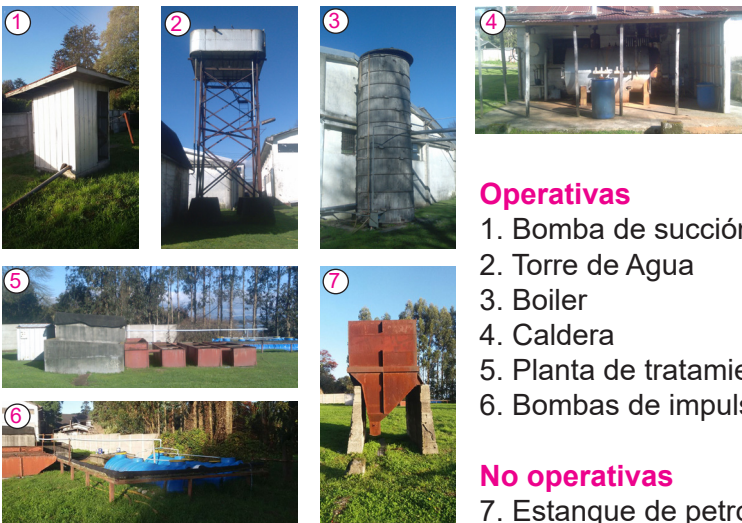
### Maquinaria Exterior

Ingresan 20m<sup>3</sup>/día de agua por medio de una bomba de succión (Cap. máx. 52m<sup>3</sup>/día). El almacenamiento se realiza en la torre de agua, pudiendo ser utilizada en frío o en caliente. El agua fría ingresa directamente a la industria, mientras que para calentarla se utilizan dos máquinas, una caldera y un boiler. La expulsión de agua utilizada se lleva a cabo por cañerías que decantan en una planta de tratamiento de 84 m<sup>3</sup> de capacidad. Luego de tres días, se expulsa el agua por medio de dos bombas de impulsión a 165 L/min. Cabe destacar, que tanto los parámetros de extracción como expulsión están dentro de lo permitido por la empresa sanitaria Aguas Décimas, mientras que la utilidad del sistema funciona en torno a la mitad de su capacidad total.

1. Bomba de succión
2. Torre de Agua
3. Boiler
4. Caldera
5. Planta de tratamiento
6. Bombas de impulsión

7. Estanque de petroleo

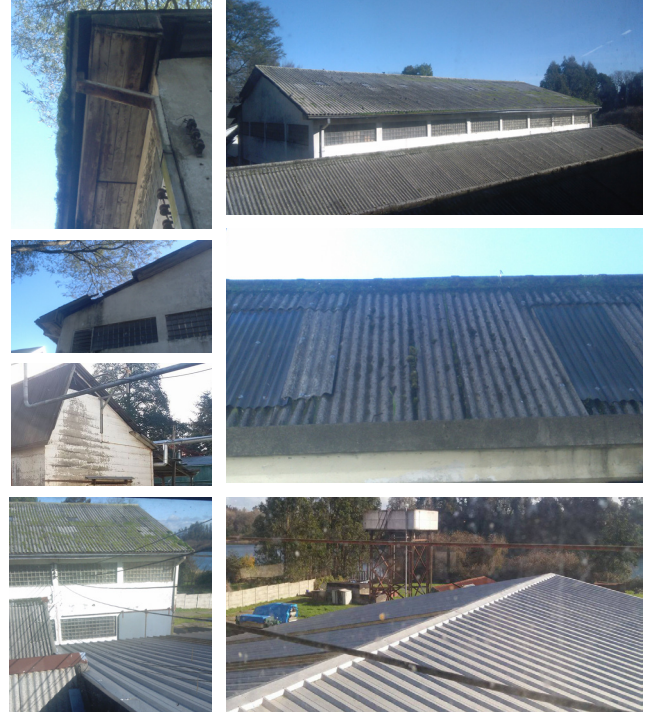
### Cubiertas

La totalidad de las cubiertas que no han sido intervenidas se encuentran en mal estado de conservación. Estas son: la cubiertas del primer piso original del edificio A, la cubierta del edificio B y la cubierta del edificio C. En todas ellas se reconoce un deterioro por desgaste y una proliferación de musgo. Además de lo anterior, el edificio B presenta daños significativos como desprendimientos y deformaciones en gran parte de su solera.

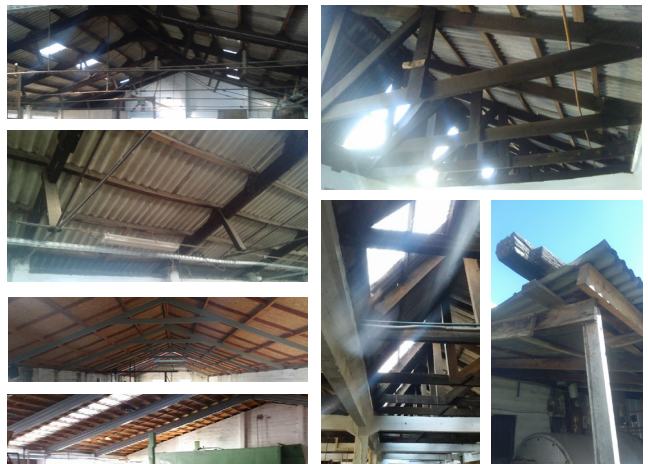
### Estructuras de Cubierta

A diferencia de las cubiertas que soportan, existen estructuras que no han sido intervenidas y a la vez no presentan complicaciones. Las cerchas de madera del primer piso original del

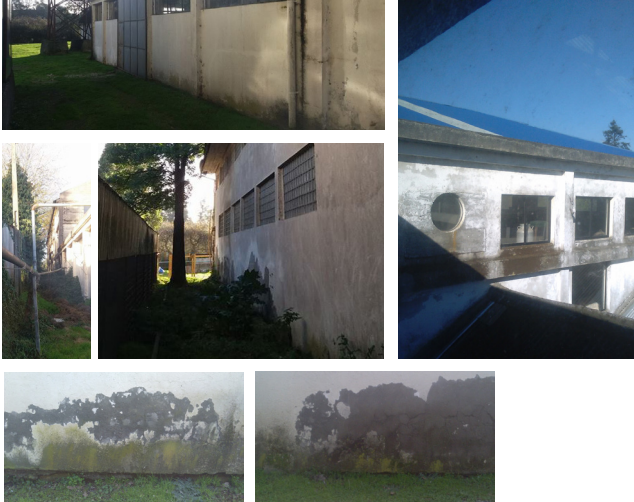
### Muros

Tanto muros interiores como exteriores no presentan daños significativos que amenacen su estructura, sin embargo, los exteriores presentan un mayor grado de deterioro. A nivel de suelo se reconoce una afección por humedad, manifestado en la impregnación de musgo y desprendimientos de pintura, características mayoritariamente presentes en las caras que colindan hacia los muros perimetrales.

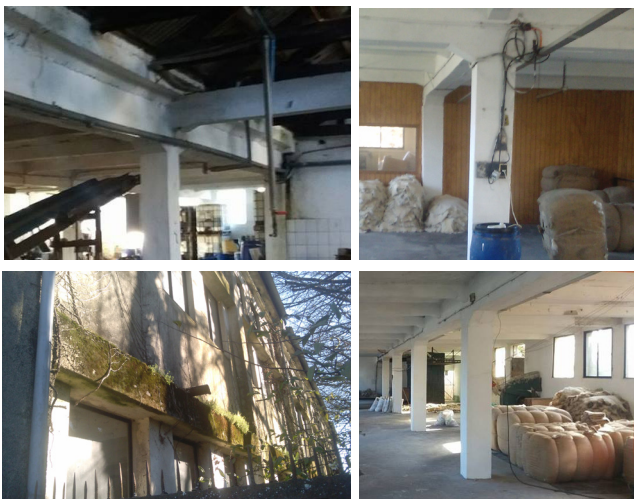
### Pilares y Vigas

El edificio A se caracteriza por poseer pilares y vigas en el exterior, y al igual que sus muros, son mayormente afectados aquellos elementos. Este rasgo se hace visible en la fachada norte del inmueble, reconociéndose una notoria proliferación de musgo en las estructuras que configuran el primer nivel. Los pilares interiores no presentan ninguna tipo de daño significativo.

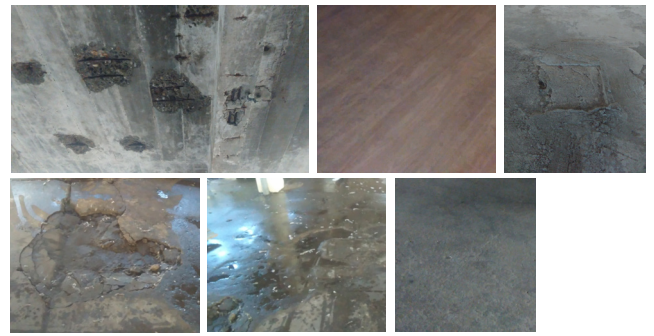
### Pisos y Losas

Los pisos hormigonados de los primeros niveles y las losas de hormigón armado de niveles superiores del conjunto se caracterizan por no estar recubiertas con algún otro tipo de material, salvo la zona administrativa ubicada al oriente del primer piso del edificio A, que posee piso flotante. Tanto el edificio B como C manifiestan un correcto estado de conservación, salvo pequeñas irregularidades. Mientras que en el edificio A, particularmente en su primer nivel original se vuelven más importantes, debido al desgaste utilitario que se ve potenciado por el constantemente accionar del agua residual del proceso de curtido. En este último se reconocen pequeños desprendimientos en la parte inferior de sus losas y huellas de una pilarización removida en el tercer nivel.

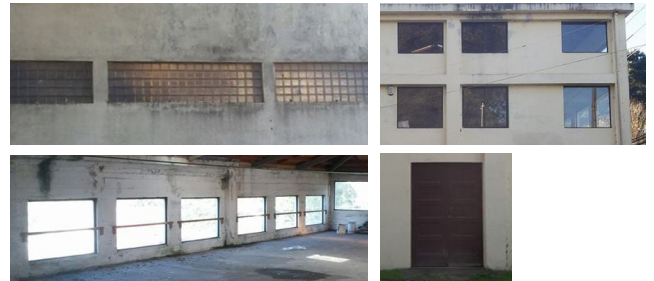
### Puertas y Ventanas

La totalidad de las ventanas del edificio A fueron recientemente reemplazadas debido a su elevado costo de restauración. Mientras que las del edificio B presentan un correcto estado de conservación, salvo pequeños desprendimientos y trizaduras de determinados vidrios que las componen. Tanto puertas abatibles de madera como correderas de lata poseen un buen estado de construcción.

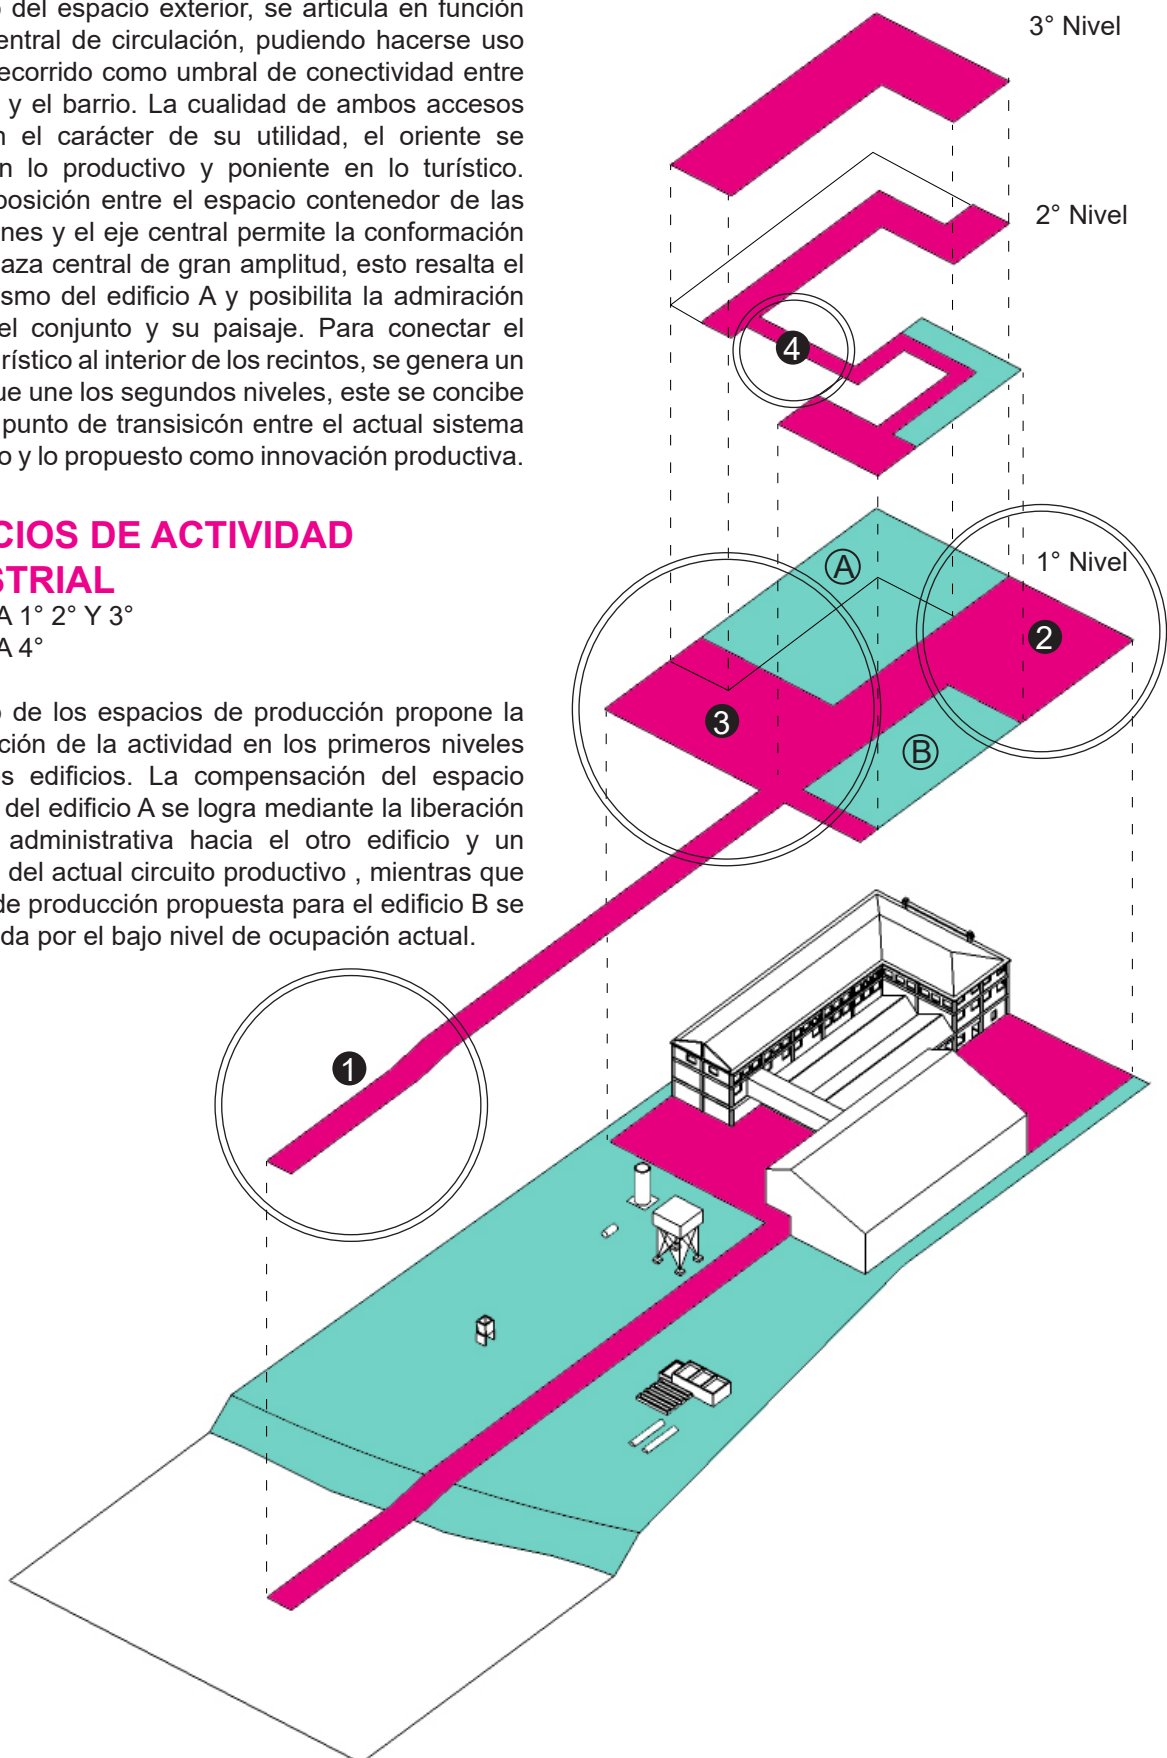
El diseño de los espacios de producción propone la conservación de la actividad en los primeros niveles de ambos edificios. La compensación del espacio sustraído del edificio A se logra mediante la liberación del area administrativa hacia el otro edificio y un replanteo del actual circuito productivo, mientras que la etapa de producción propuesta para el edificio B se ve facilitada por el bajo nivel de ocupación actual.

- A\_ ETAPA 1° 2° Y 3°
- B\_ ETAPA 4°

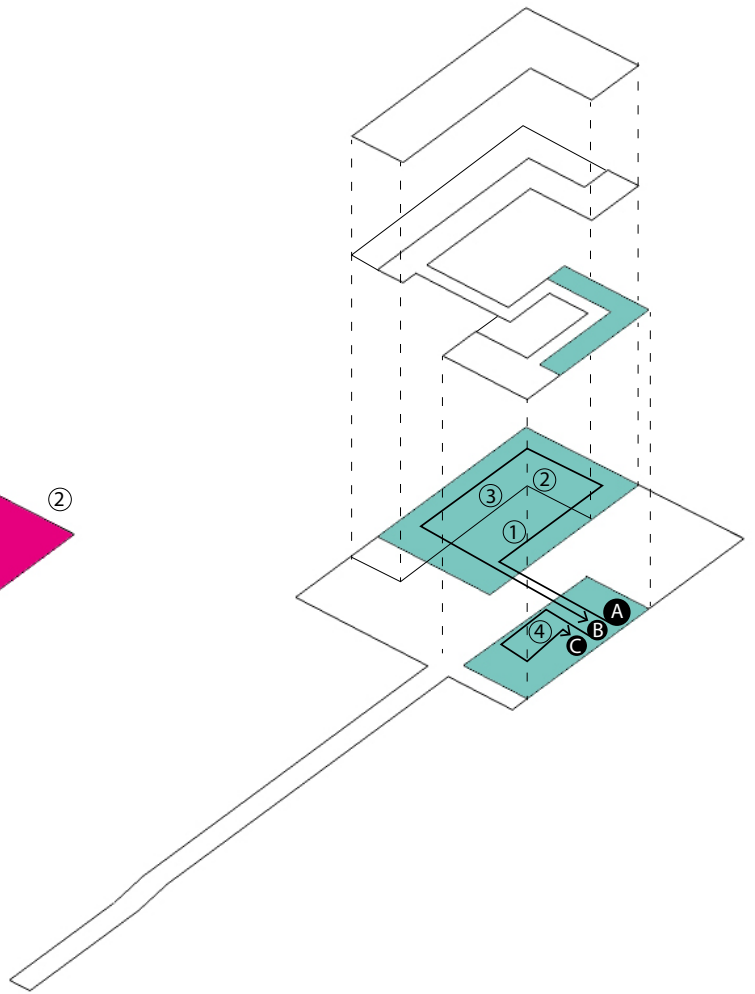
El proyecto desarrolla su producción de forma privada en el primer nivel de ambos edificios, con la posibilidad de ser observada por el público. La división de la actividad se realiza en función de lo existente y lo propuesto. El edificio A aprovecha el espacio liberado para la producción actual optimizada. El edificio B lo hace de igual forma para concebir la nueva etapa de manufactura, albergando además diferentes almacenamientos y espacios administrativos. La movilidad del producto desde un almacenamiento a otro se realiza de forma diaria, estas difieren en sus dimensiones debido al tiempo destinado al albergue de cada materia.

- A\_Almacenamiento Materia Prima (anual)
- 1\_Etapa de Rivera (1º)
- 2\_Etapa de Curtido (2º)
- 3\_Etapa de Acabado (3º)
- B\_Almacenamiento Producto Acabado (mensual)
- 4\_Etapa de Manufactura (4º)
- C\_Almacenamiento Producto Manufacturado (mensual)
