UNIVERSIDAD DE CHILE
Facultad de Arquitectura y Urbanismo
Escuela de Pregrado
Carrera de Geografía

**EVALUACIÓN DE LOS EFECTOS DEL TERREMOTO EN IQUIQUE DEL AÑO
2014, ASOCIADOS A LA VULNERABILIDAD Y VIVIENDA PRECARIA.
I REGION DE TARAPACÁ, CHILE**

Memoria para optar al título de Geógrafa

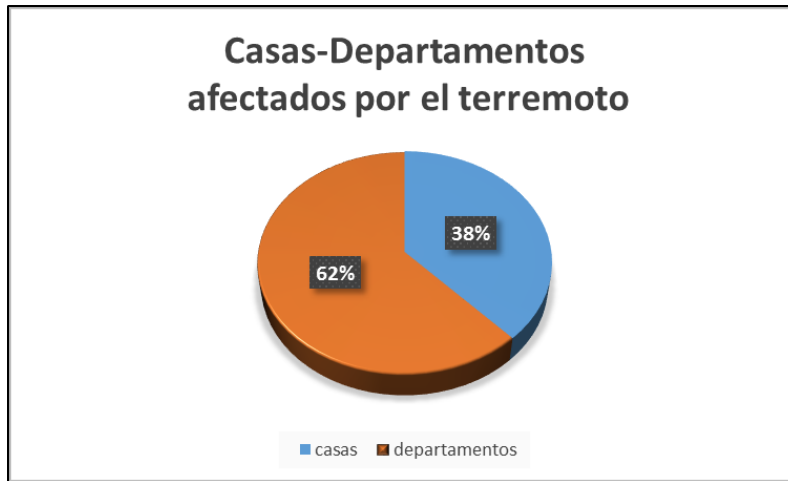
De 2.059 viviendas identificadas en este catastro, de acuerdo a la tipología constructiva, 1279 viviendas corresponden a departamentos y 780 viviendas a casas, que comprenden un 62% y un 38% respectivamente (Fig. N° 11).

Figura N° 11: Casas y departamentos afectados por el terremoto Iquique 2014 en el área de estudio. Fuente: SERVIU, Tarapacá: Solicitud información Ley de Transparencia N° CAS-3612607-M8H6W5

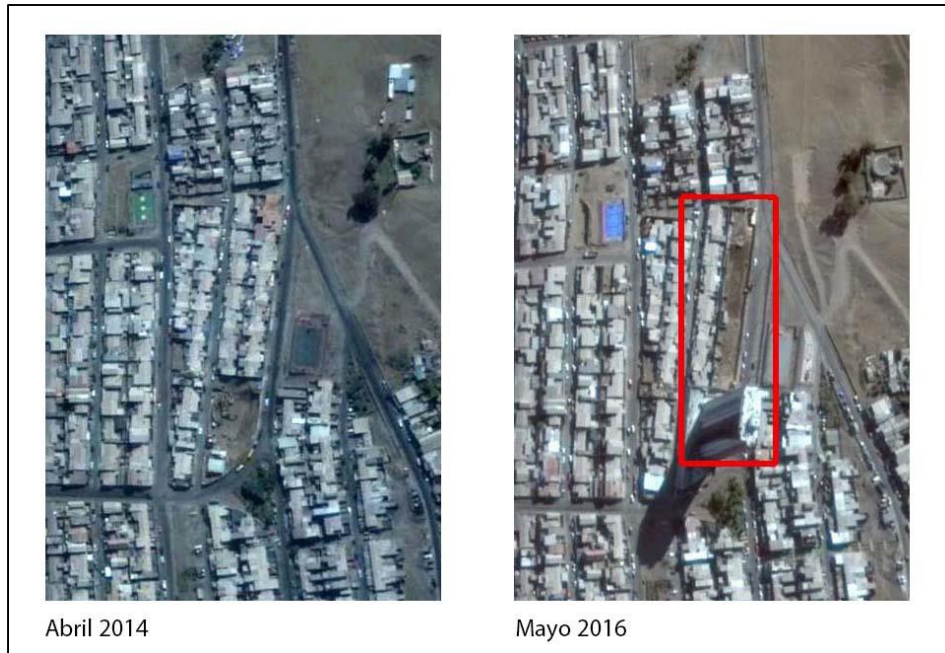
Figura Nº 12: Población Bellavista, sector de viviendas demolidas ($20^{\circ}14'36,62''S - 70^{\circ}07'34,27''O$). Fuente: Google Earth año 2016

De los conjuntos habitacionales identificados anteriormente, se establecen al nivel espacial, las áreas que permanecieron demolidas hasta el año 2015, para ello se realizó un análisis de espacial, a través del proceso de georreferenciación. Los sectores que fueron identificados son los siguientes: Población Bellavista (Fig.N°12 y Fig. N°13), y población Mauque (Fig. N°14), (Fig. N°15) localizadas en el distrito censal La Tirana. Además se identifica en igual situación a la población las Dunas (Fig.N°16 y Fig. N° 17).

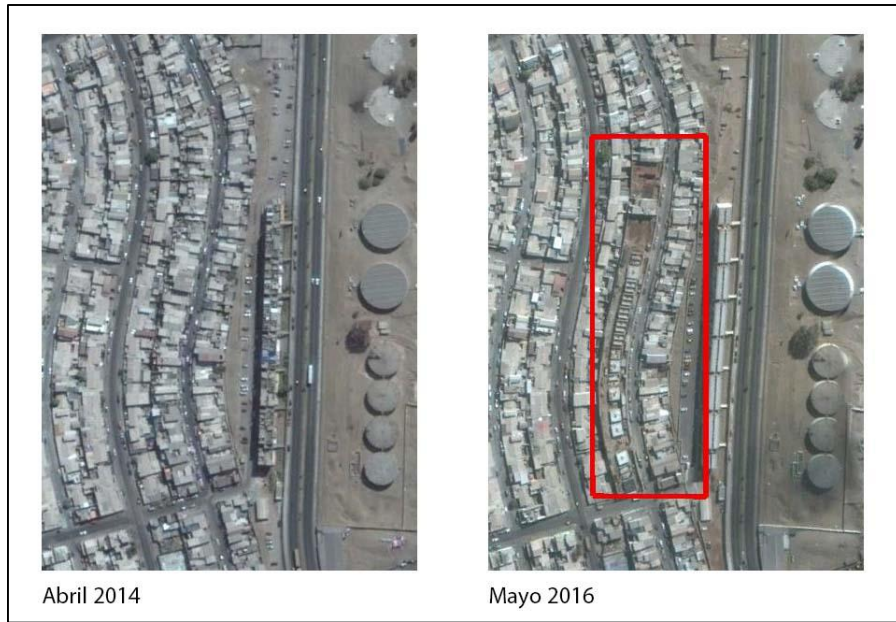
Figura Nº 14: Población Mauque, sector de viviendas demolidas al año 2016 (20°14'11,42''S – 70°07'43,72''O). Fuente: Fuente: Google Earth

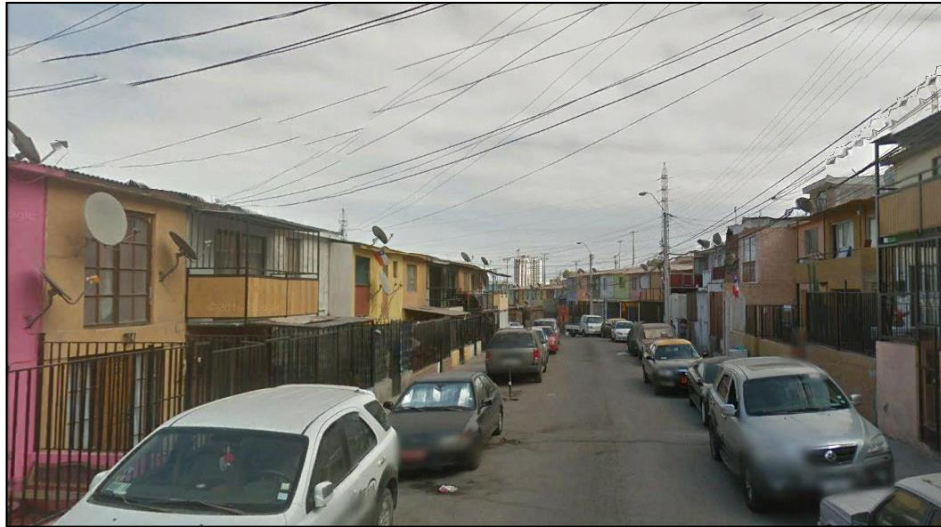
*Figura N° 21: Conjuntos habitacionales Matilla I y II: Estado de las viviendas al año 2016
Fuente: Imágenes Google Earth, 2016*

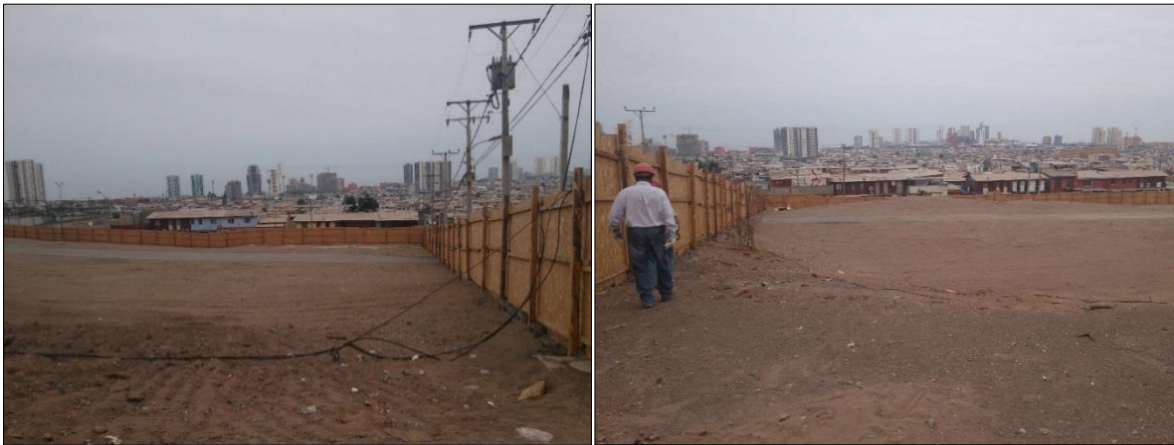
Conjunto Habitacional Las Dunas (departamentos): Blocks de 4 pisos, construidos en albañilería armada. El terremoto afectó a 480, adquiridos bajo modalidad subsidio DFL2-D.S. 2552. Actualmente, al año 2015, se encuentran demolidos en su totalidad (Fig. N°23). Con respecto a la evaluación realizada por VALDEVENITO *et al.*, (2014), debido a las características de suelo en el cual se encuentra emplazado el conjunto habitacional, se produjeron daños evidentes en fallas de corte, agrietamientos y desprendimientos de hormigón en pilares a nivel basal. La evaluación realizada por la DOM, se describe en la Tabla N° 17.

Figura N° 23: Vista terreno: viviendas demolidas de conjunto habitacional las Dunas. Imágenes tomadas en terreno en zona aledaña a Cerro Dragón

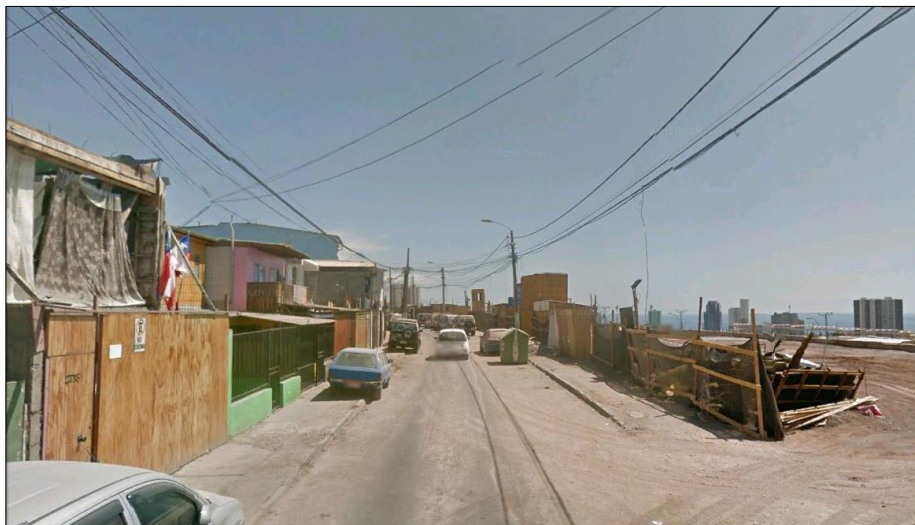
- ❖ **Distrito censal Gómez Carreño:** Se localiza el Conjunto habitacional Mauque, el cual corresponde a casas de dos pisos obtenidas con DFL2- D.S. 2552, subsidio de vivienda social. Resultaron afectadas un total de 148 unidades. De éstas 105 resultaron no habitables. Actualmente, al año 2016, se encuentran en estado de demolición (Fig. N° 24.).

Figura N° 24: Población Mauque, estado de demolición de las viviendas año 2015. Fuente: Imágenes Google Earth 2016

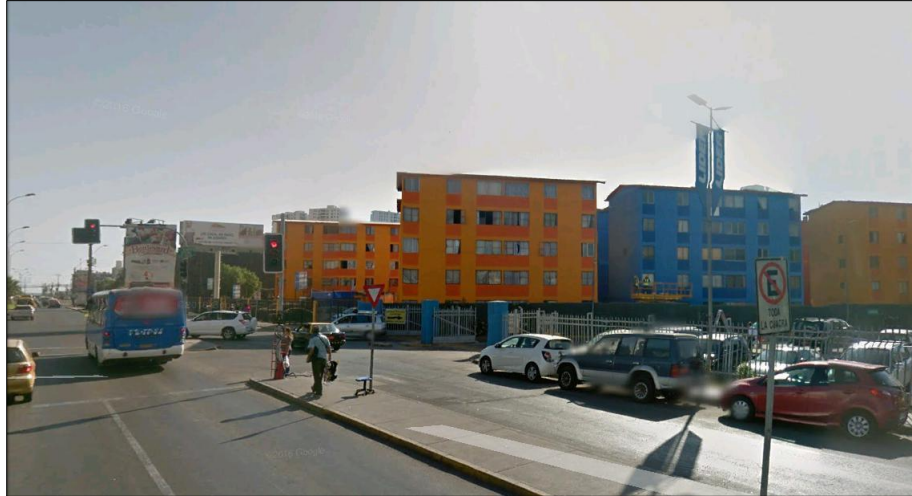
- ❖ **Distrito censal Cavanha:** Conjunto habitacional los Alelíos, conformados por 17 blocks de departamentos de 5 pisos. De éstos, resultaron 91 departamentos afectados, de los cuales 84 fueron evaluados como no habitables y según Reporte Sismo 2016 emitido al mes de mayo, aún se encuentran en reparación (Fig. N° 25). Cabe señalar que, en la evaluación realizada por la I. Municipalidad de Iquique, solo se hace referencia a daños estructurales y no de suelos (Tabla N° 20).

Figura Nº 25: Conjunto habitacional Los Alelíos, estado de los departamentos al año 2016.
Fuente: Imagen Google Earth, 2016

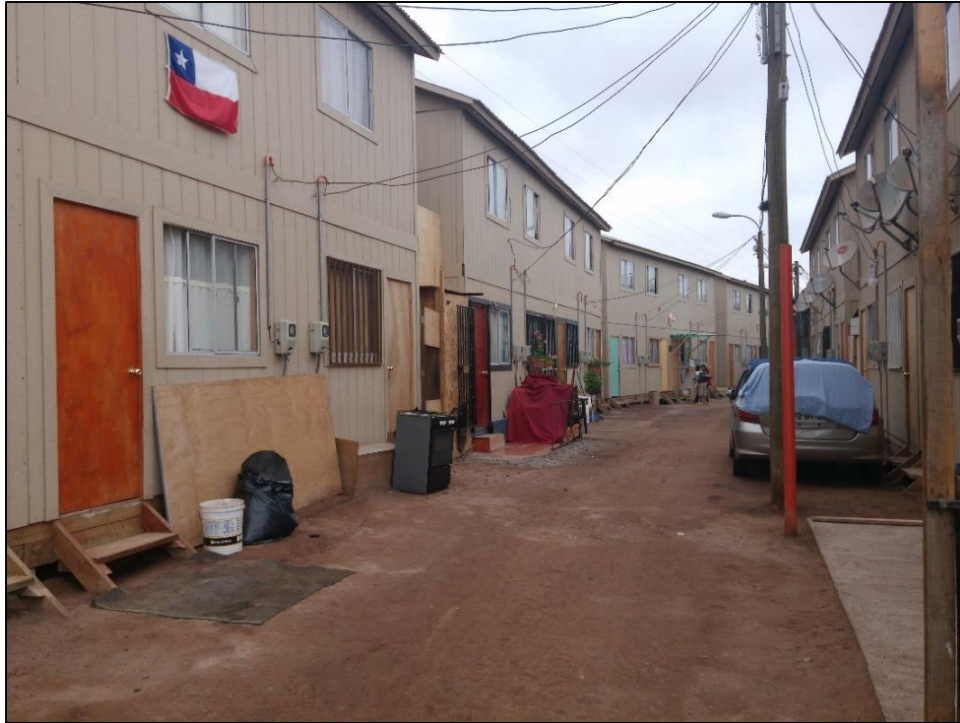
Figura N° 49: Vista, Barrio de emergencia Mirador, ubicado en zona expuesta a amenaza de deslizamiento. Imagen tomada en terreno.

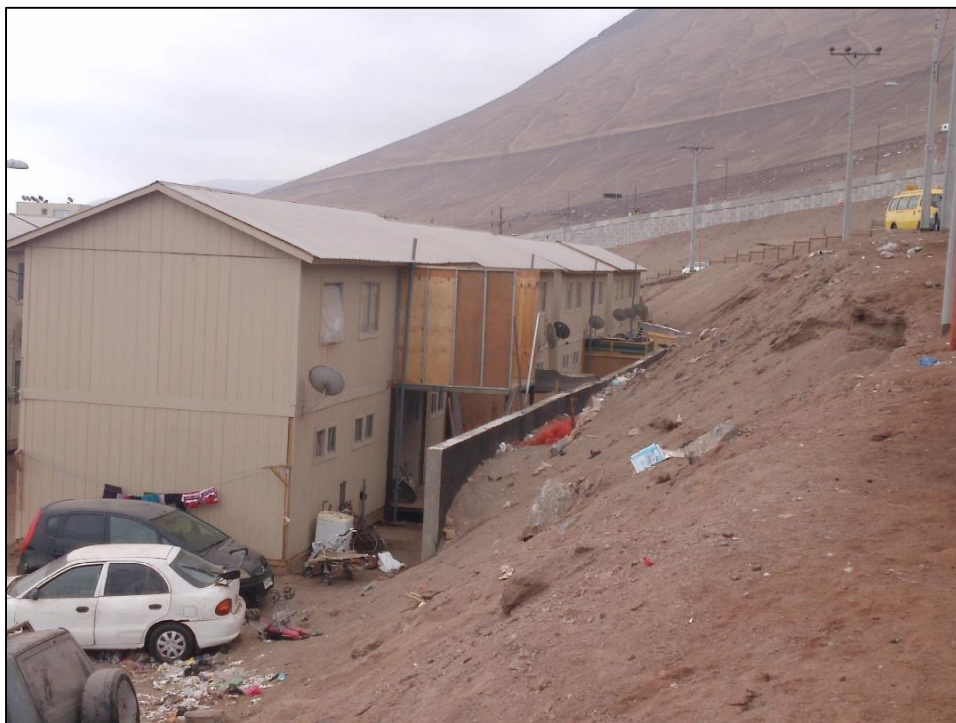
Figura N° 50: Barrio de emergencia Mirador, muros de contención para deslizamientos de material. Imagen tomada en terreno

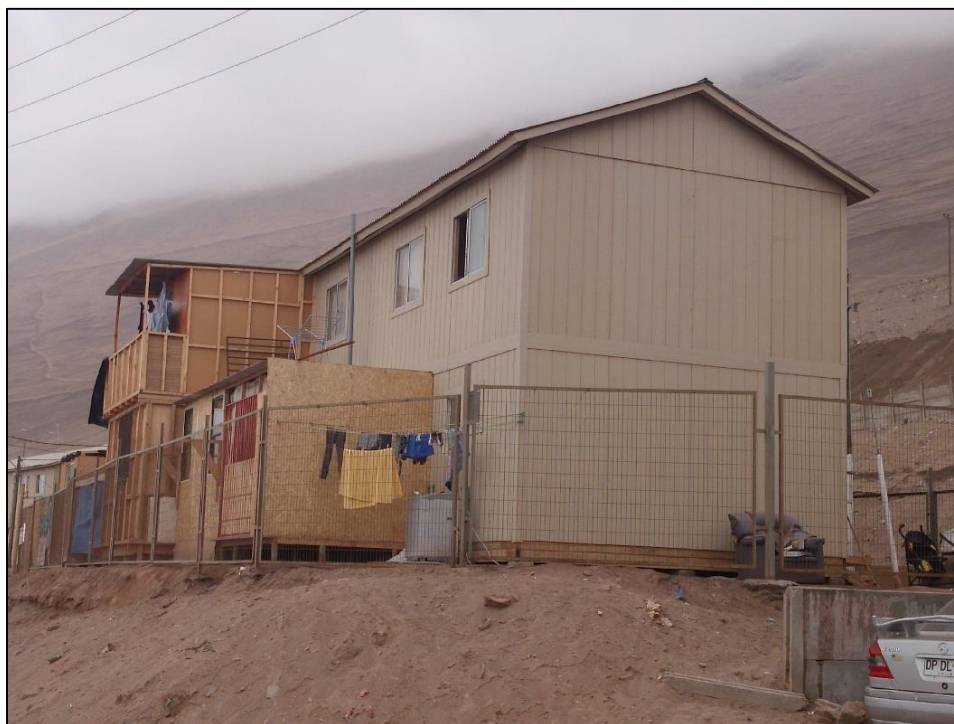
Figura Nº 51: Autoconstrucción de ampliaciones, en viviendas Barrio de emergencia Mirador. Imagen tomada e terreno

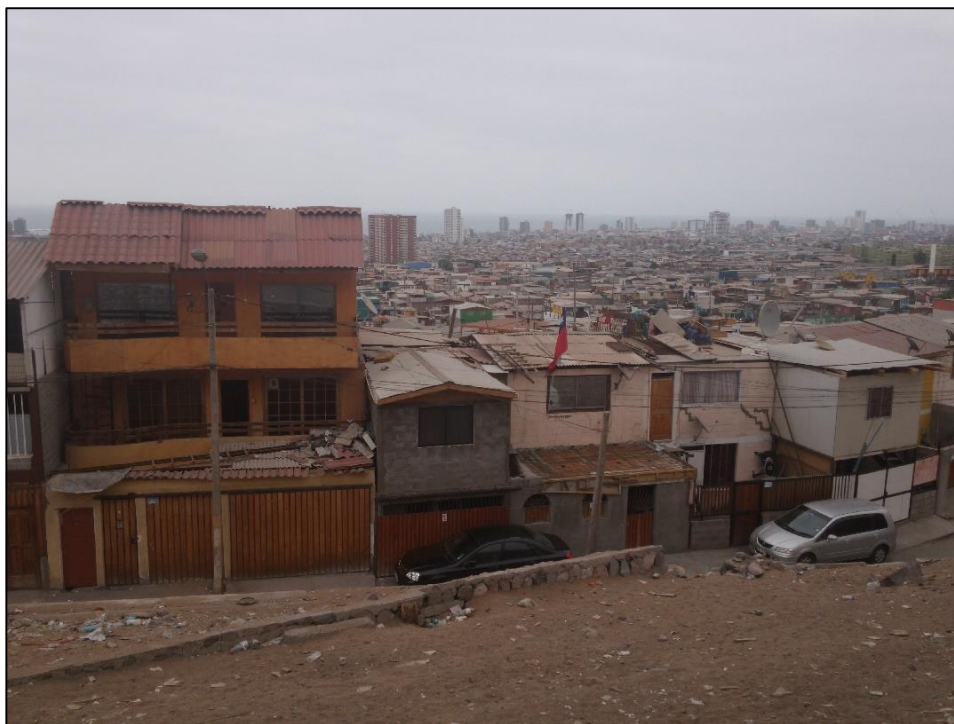
Figura Nº 52: Viviendas precarias aledañas al Cerro Dragón. Distrito censal la Tirana. Imagen tomada en terreno

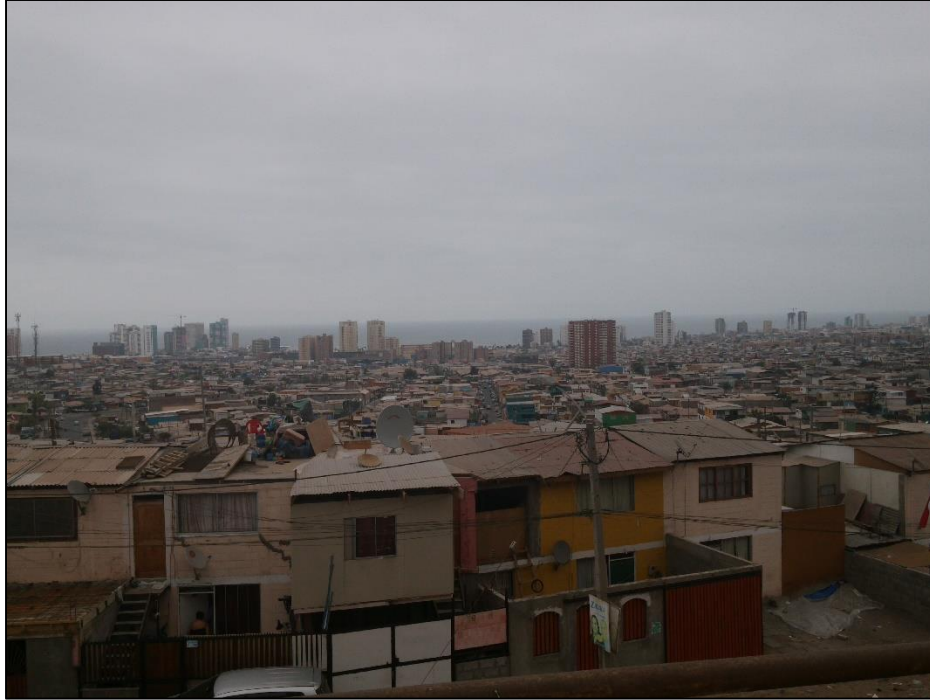
Figura Nº 53: Precariedad material de viviendas y autoconstrucción de ampliaciones, Distrito censal La Tirana. Imágenes tomadas en terreno

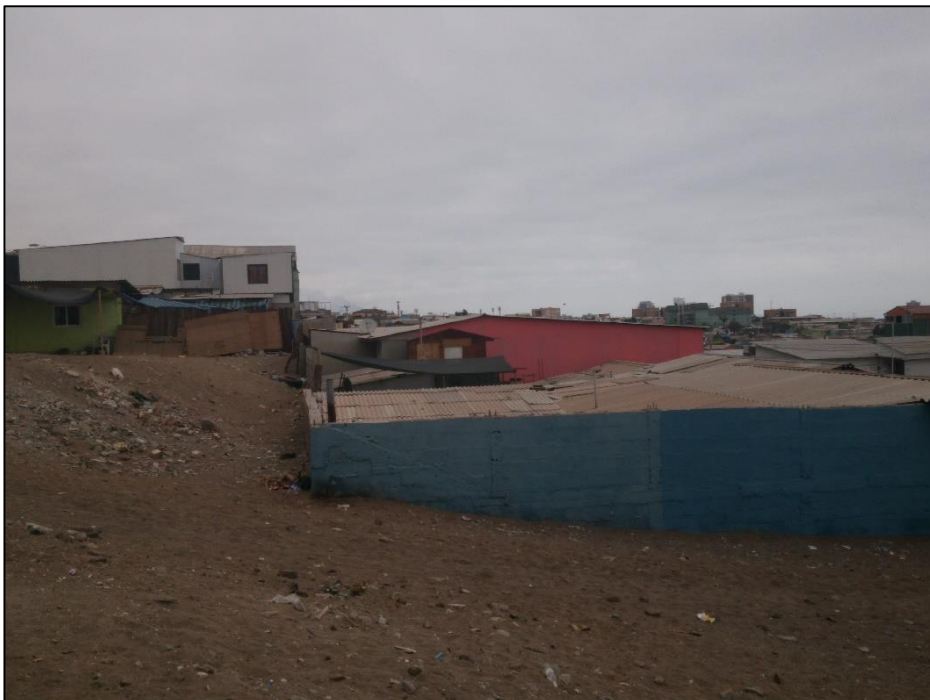
Figura Nº 54: Viviendas afectadas por el deslizamiento de material arenoso, complejo duranio Cerro Dragón. Imagen tomada en terreno

Con respecto a las áreas expuestas a licuefacción por efecto de la composición suelo según la cartografía, los niveles altos abarcan gran parte de la ciudad de Iquique, en especial al este y sur-este colíndate al complejo dunar Cerro Dragón. En esta última unidad, hacia el sur, se advierte un alto grado de exposición a amenaza, si bien se presentan rangos bajos de vulnerabilidad prevalente, se debe tener en cuenta que actualmente esta área presenta un desarrollo inmobiliario en expansión, además de viviendas que están siendo reconstruidos en el mismo lugar donde se emplazaban anteriormente al terremoto de 2014, tal como el caso de la población Las Dunas, seriamente afectada por el terremoto y que aún se encuentra en construcción. Considerando el escenario temporal de los datos con los cuales se realiza el análisis espacial (14 años de antigüedad), en el trabajo de terreno realizado en el mes de octubre de 2015 se advierten las falencias constructivas y materiales en las áreas que se encuentran expuestas a deslizamientos y amplificación sísmica (Fig. N°52 y Fig. N°53). Asimismo, las viviendas de este sector se encuentran expuestas a los efectos por arenas del complejo dunario Cerro Dragón (Fig. 54).
