# Técnicas de refuerzo sísmico para la recuperación estructural del patrimonio arquitectónico chileno construido en adobe

## *Seismics retrofitting technics for structural recovery of chilean architectural heritage built with adobe*

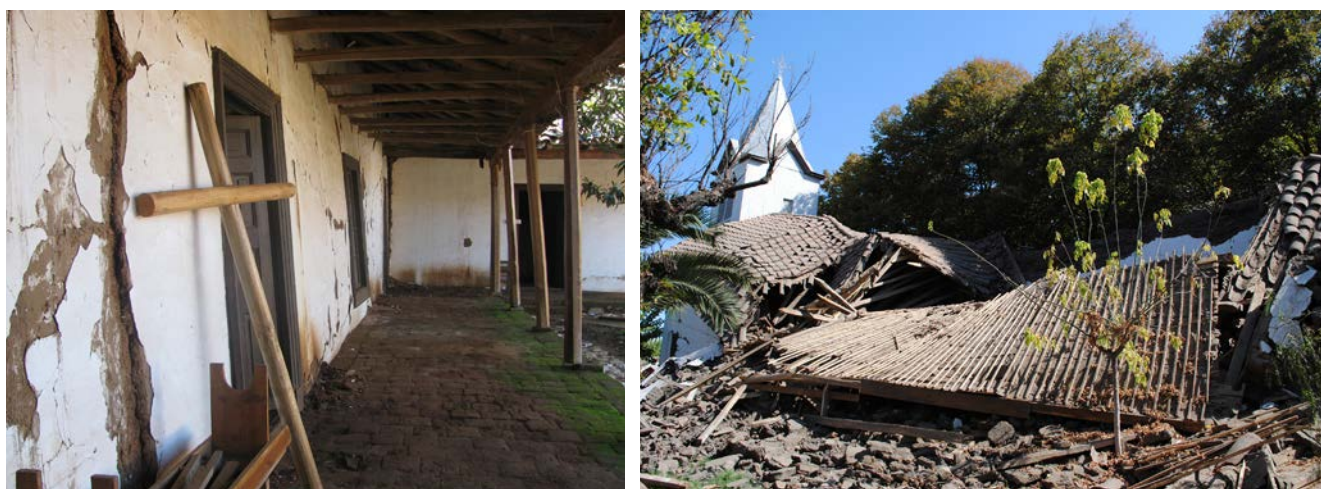
Figura 1. Efectos sismo en Monumentos Nacionales. Izq. Corredor de Casa Parroquial Sagrado Corazón de Jesús de Gualleco. Der. Parroquia Nuestra Señora del Rosario de Guacarhue. Fuente: Claudia Torres y Natalia Jorquera.

taron daños similares durante el terremoto del 2010, los cuales responden a patrones de falla característicos del modelo constructivo-estructural de las albañilerías de adobe, tales como grietas de corte en el plano alrededor de vanos, separación de muros en esquinas, volcamientos fuera del plano en tímpanos (4) desaplomes, vaciamientos y colapsos totales o parciales (Fig. 1).

Así, en este estudio se analizan las intervenciones realizadas tomando en cuenta las diversas consecuencias del terremoto del 2010, incluyéndose casos extremos de colapso estructural con derrumbes, y casos con daños parciales en que sólo se agrietaron muros y desprendieron revoques (Fig. 1).

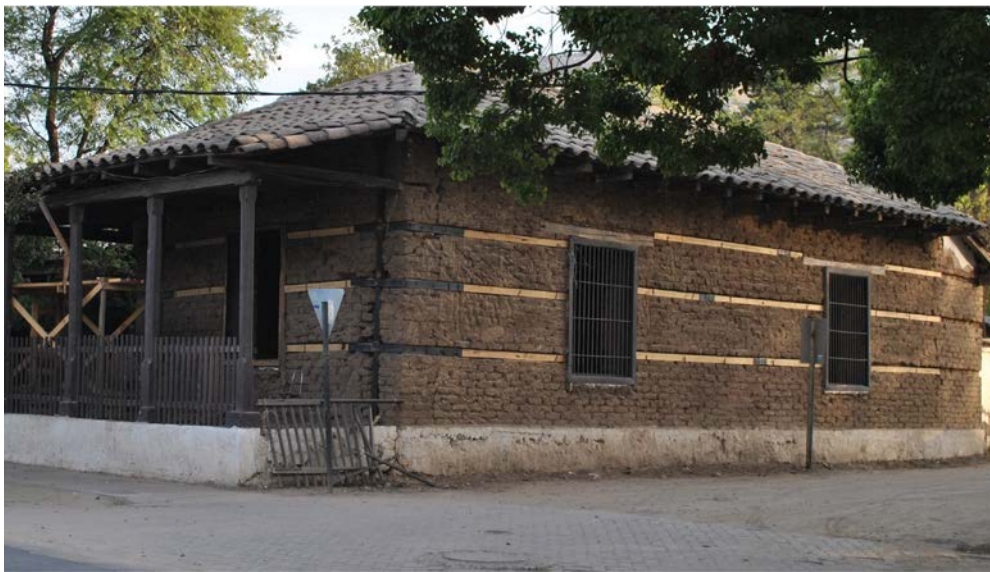
Figura 3. Modelo de escalerillas y propuesta de albañilería armada en una vivienda ubicada en Pichidegua. Fuente: (21) y Natalia Jorquera.

En estos casos las albañilerías de adobes se reconstruyen al modo tradicional y se le incorporan elementos estructurales horizontales de madera tipo *escalerillas*, dispuestos cada 4 o 5 hiladas (Fig. 3), los cuales permiten la transmisión de empujes sísmicos en el plano y aseguran la continuidad y amarrar en las uniones entre muros perpendiculares. Se trata de una especie de albañilería armada, pero con piezas horizontales en vez de verticales.

Un ejemplo de este sistema es el aplicado en la reconstrucción de la Iglesia de Guacarhue (22) en la cual además de incorporar nuevos contrafuertes exteriores, se han reconstruido los muros con espesores de 120cm, en un sistema de albañilería de adobes armados con escalerillas horizontales como refuerzo. Dado el espesor del muro, estas piezas construidas en madera se colocaron cada 3 hiladas.

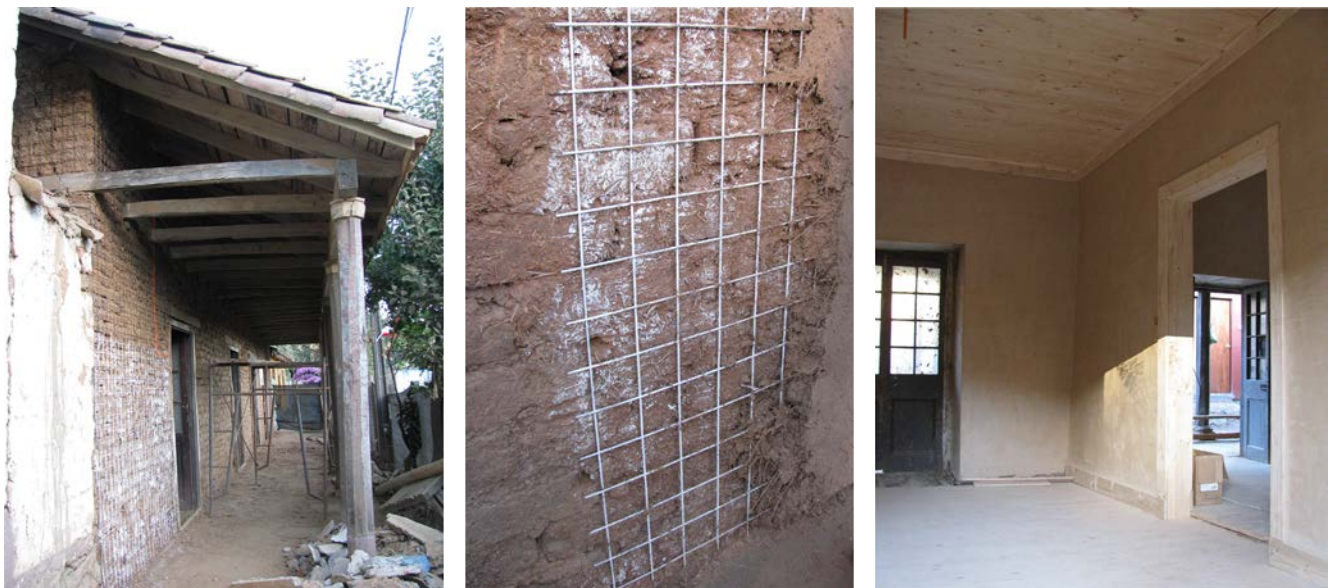
Figura 5. Aplicación de malla electrosoldada como refuerzo en muros de adobe. Recuperación de viviendas en Vichuquén. Fuente: Claudia Torres.

Las mallas se colocan de manera continua envolviendo los paramentos por ambas caras. Se perforan los muros con taladro y brocas especiales -ya que deben traspasar más de 60cm- introduciendo en ellos barras de acero que se doblan en los extremos para conectarse a las malla, logrando su amarre. En los vanos de puertas y ventanas la malla se cruza, de

modo que la zona que normalmente es más vulnerable a las deformaciones y agrietamientos, quede con un mayor refuerzo y confinamiento.

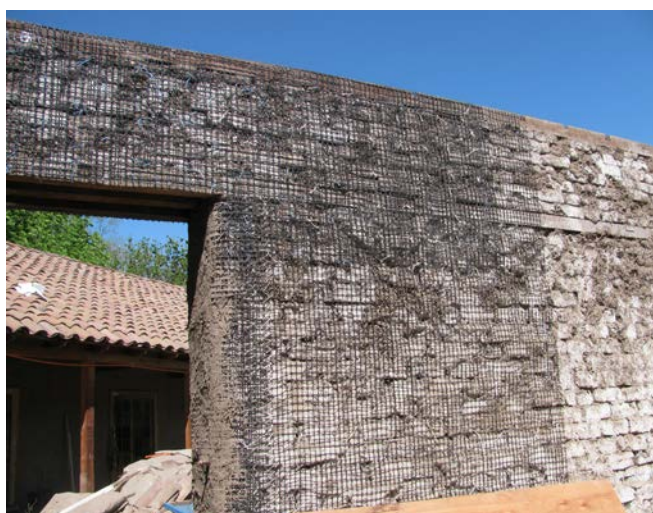
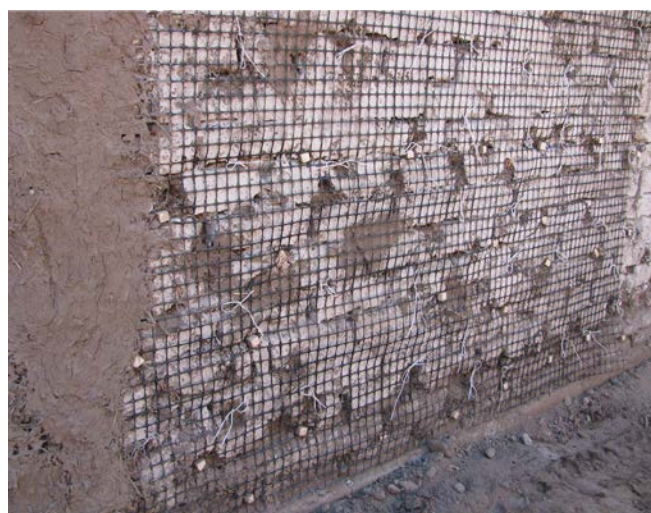
Figura 6. Refuerzo de muros de adobe con geomalla en recuperación de monumentos. Fuente: Claudia Torres.

En las obras analizadas, la geomalla se instala con ganchos de anclaje a las fundaciones existentes mediante perforaciones a los cimientos.

La malla envuelve todo el muro por ambas caras, cruzando sobre la viga de remate o solera superior, fijándose a las piezas de madera con grapas. Las mallas se conectan, a través del muro, amarradas por rafia o pita de nylon distanciadas cada 30cm o 50 cm a lo ancho del muro (Fig. 6). Los muros que se conservan, son perforados con taladro para conectar ambas caras con los cabos de nylon. En zona de vanos, al igual que el caso anterior, se realiza el retorno con el cruce de la malla proveniente de ambas caras del muro, de este modo se asegura la estabilidad e indeformabilidad de estas zonas vulnerables.

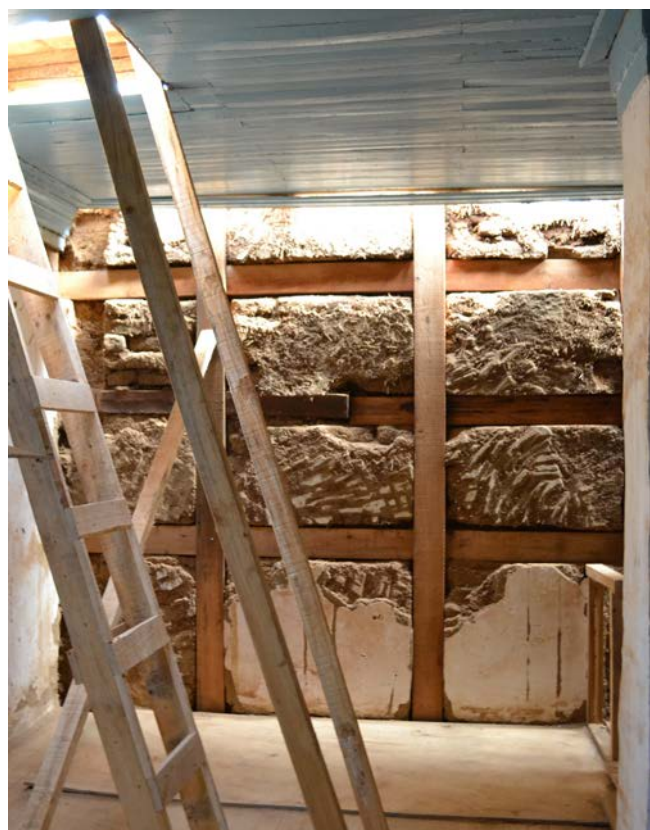
Figura 7. Sistema de consolidación de muros de adobe con exoesqueleto de madera. Fuente: Soledad Valdívia.

El exoesqueleto, como se indica en (5), es un sistema que integra piezas verticales y horizontales de madera por ambas caras de los muros, otorgando mayor resistencia y rigidez a la albañilería de adobes frente a las posibles flexiones y esfuerzos de corte generadas por los empujes sísmicos. De este modo, la estructura de madera trabaja de modo complementario a la estructura existente (Fig. 7).

La ejecución del sistema se lleva a cabo mediante una retícula de madera (5x15cm) dispuestas a distanciadas relativas entre 50cm y 100cm, dependiendo de las distancias entre vanos o muros de apoyo. Estas piezas se instalan por ambas caras de los muros, y se conectan entre sí mediante pasadores metálicos galvanizados.

Para no aumentar demasiado la sección de los muros y asegurar un trabajo mecánico colaborativo entre la albañilería de adobes y las maderas, se hacen rebajes en los muros para insertar al menos las piezas que van en uno de los sentidos y la otra queda de soporte de las capas de revoques de tierra (Fig. 7).
