Proyecto de título
Semestre Otoño 2018

Facultad de Arquitectura y Urbanismo
de la Universidad de Chile

Basílica del Salvador

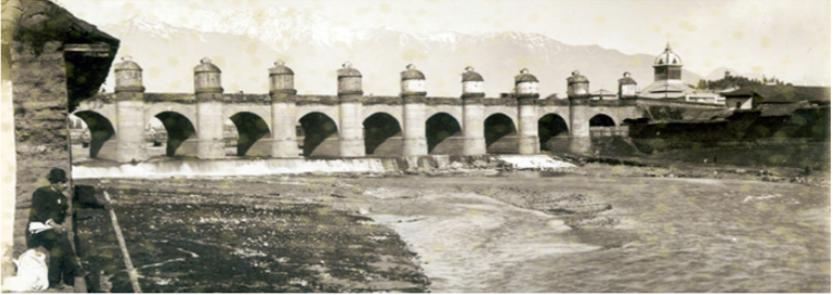
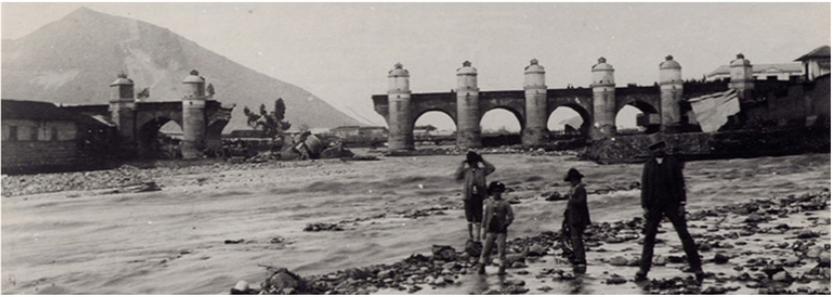
Imágenes 3 y 4 (Arriba y abajo respectivamente).- <https://www.entierreno.com/blogs/los-10-edificios-que-nunca-debieron-desaparecer-en-chile>

Puente Cal y Canto, Santiago

[El caso del puente Cal y Canto se presenta como un caso de desvínculo entre la ciudadanía y su patrimonio. Optando por la construcción de un nuevo edificio en ves de la conservación de la estructura antigua y su recuperación.]

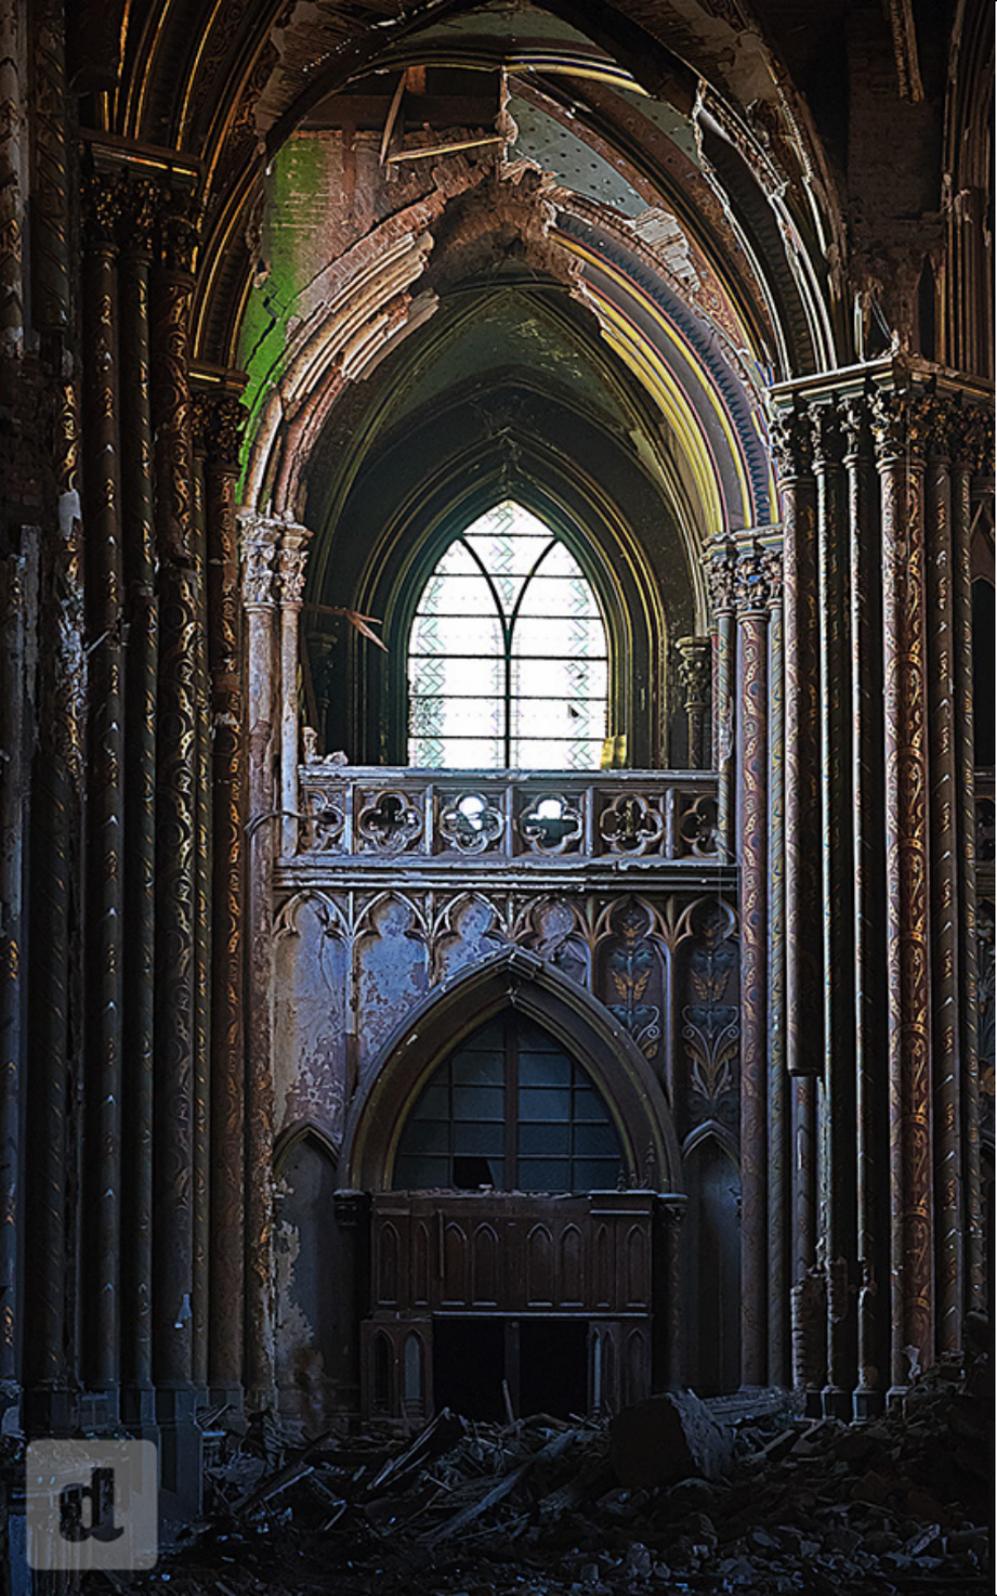
Imagen 7.- <https://www.behance.net/gallery/5123533/Salvador>

[Vista interior de la Basílica del Salvador, desde la nave poniente hacia el axeno/coro.]

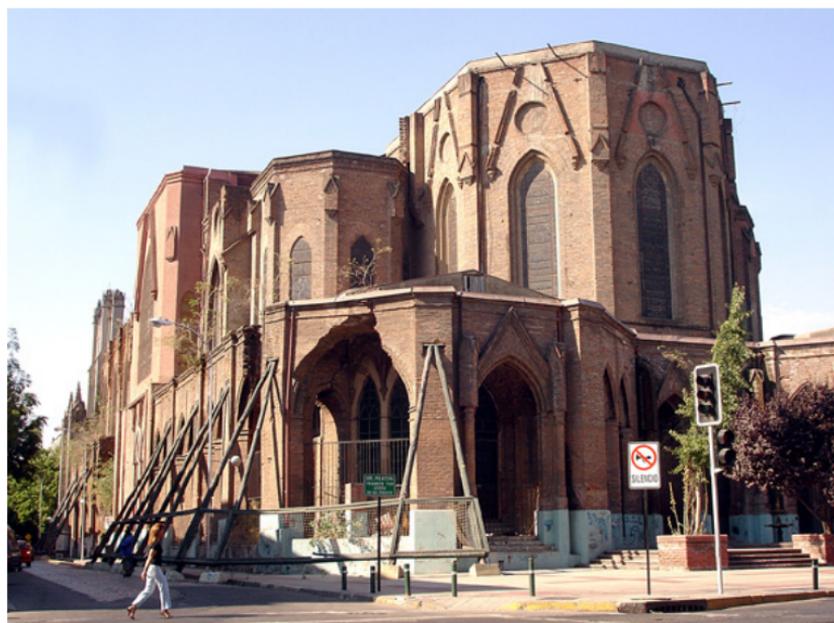
Imagen 8 (Izq.).- <http://mapio.net/pic/p-7691393/>

[Fachada sur del inmueble histórico, donde se evidencian sus muros caídos y los puntales que la sostienen]

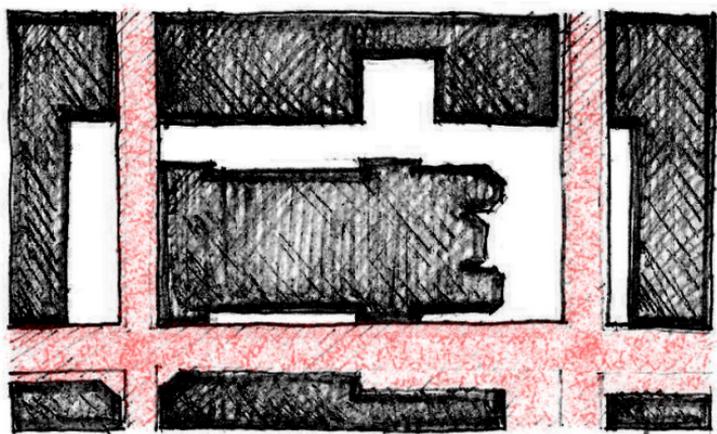
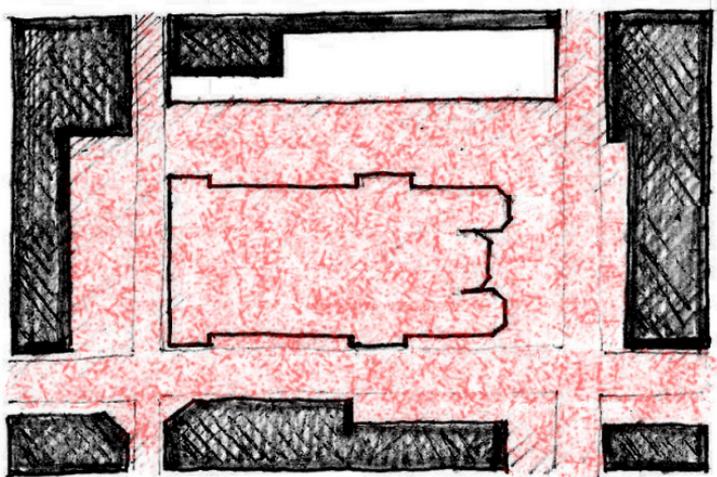
Croquis 4 (Arriba).- Elaboración propia

[Esquema de llenos y vacíos en los que se achura y evidencia el espacio disponible para el peatón hoy.]

[Esquema de llenos y vacíos en donde se visualiza el potencial espacio público en torno a la Basílica y la inclusión de esta como un lugar permeable a la ciudadanía. La visualización contempla la modificación de la morfología del predio contiguo y del pasaje Pintor Lattanzi (modificación vinculada al proyecto que se muestra más adelante en esta memoria.)]

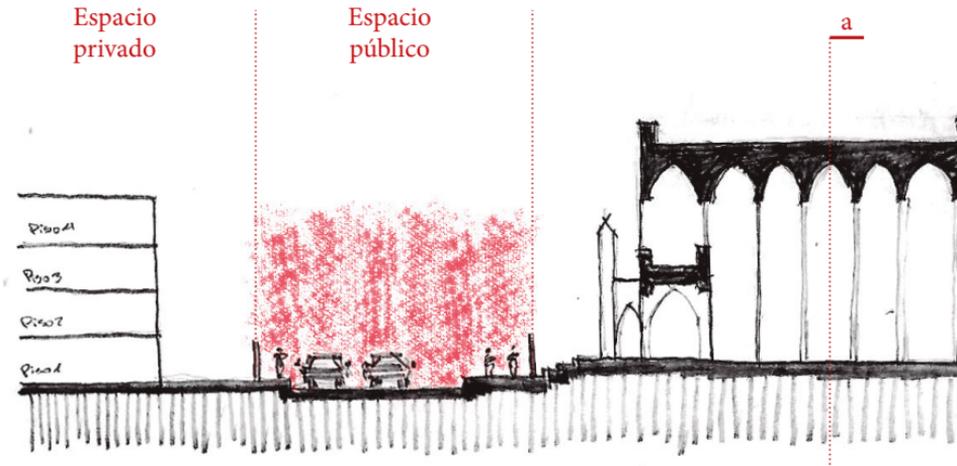
Corte longitudinal

-
- Croquis 6.- Corte longitudinal. Elaboración propia.**
Croquis 7.- Corte transversal A. Elaboración propia.
Croquis 8.- Corte transversal B. Elaboración propia.

[Esta serie de cortes muestran la relación espacial de la Basílica con su entorno inmediato y visualiza la proporción del espacio abierto al ciudadano con respecto a la superficie privatizada.]

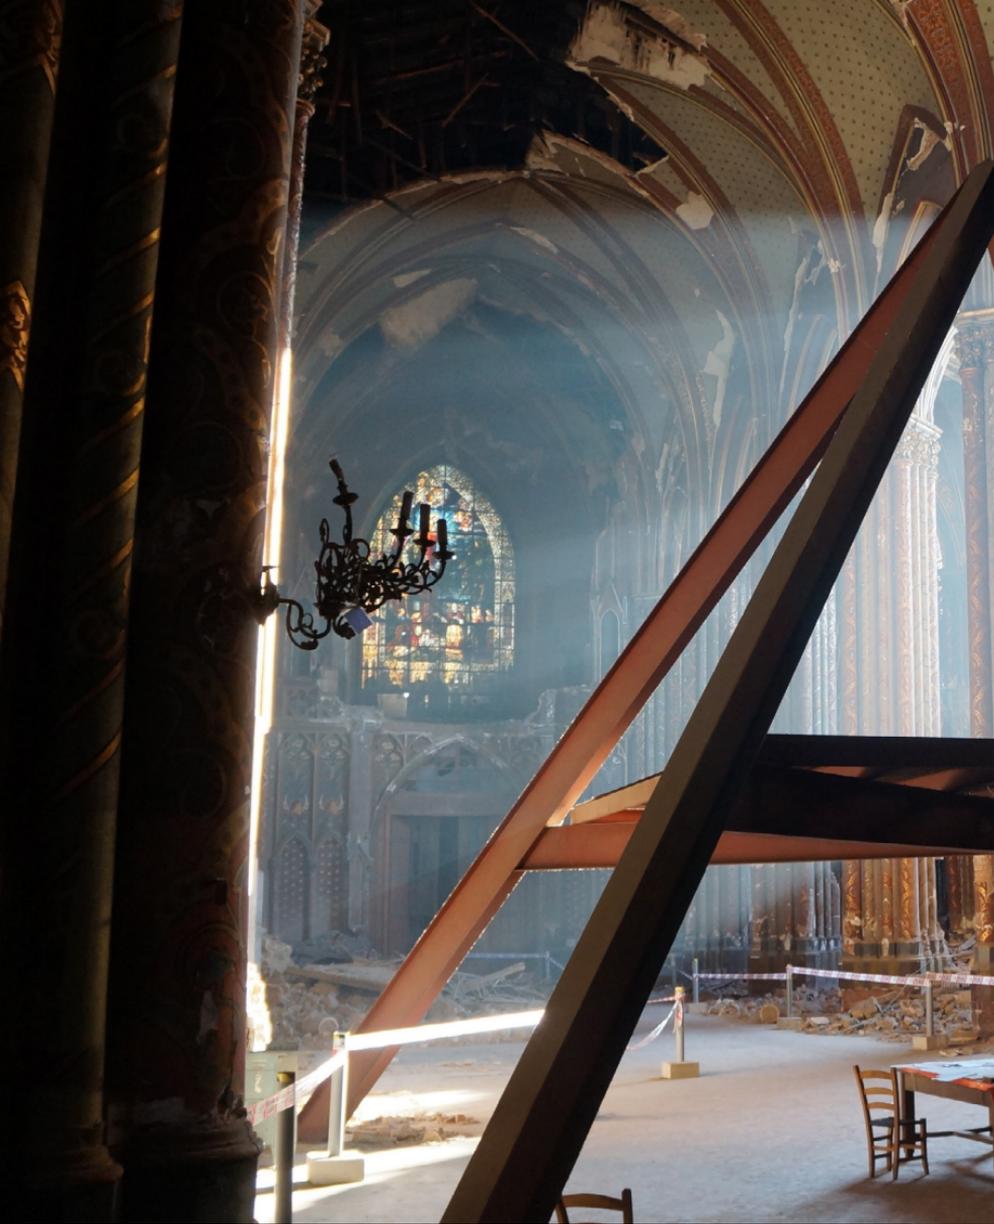
Imagen 10.- <https://www.flickr.com/photos/gonzalooohidalgo/14485119445/>
[Foto de la pirámide de seguridad ubicada en el transepto. Ángulo desde donde se ve la iluminación de los vitrales con la luz de la mañana. Se aprecia el contraste de luces y sombras sobre los coloridos frescos de los ornamentos y elementos arquitectónicos.]

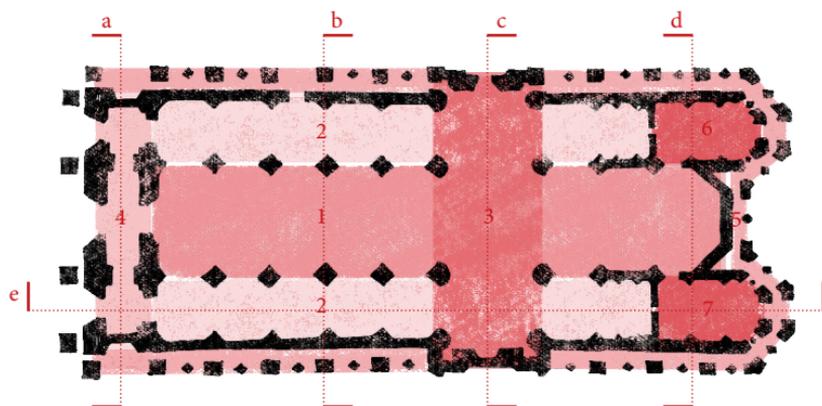
Planta

El edificio muestra una estructura espacial simétrica, compuesta, principalmente, por sus tres naves de similar altura y dos elementos transversales que atraviesan estas naves, que son el axeno y el transepto. Generando espacios como el acceso y los altares respectivamente.

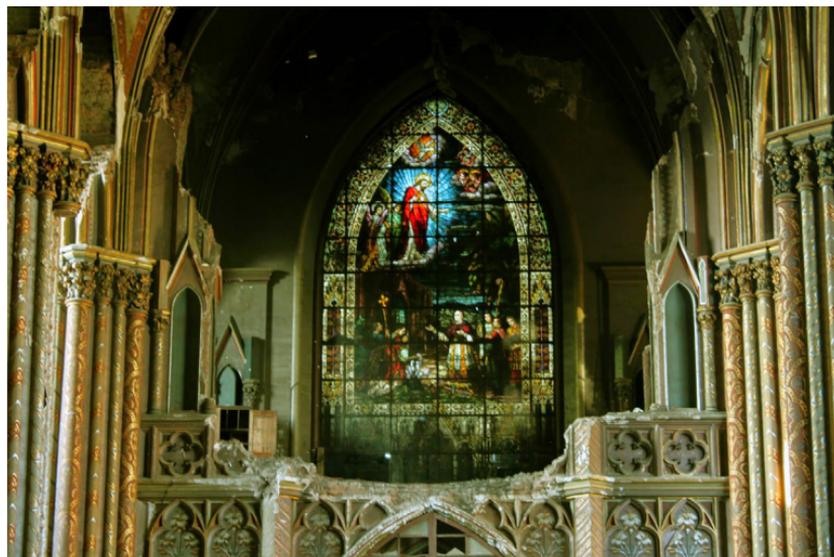
Imagen 11 (Arriba).- <http://www.oxidoaustral.com/2014/10/basilica-del-salvador-santiago-chile.html>

[En la imagen se muestra la calidad del vital principal que se ilumina por la fachada norte con su entorno de ornamentos de estilo Hallenkirche.]

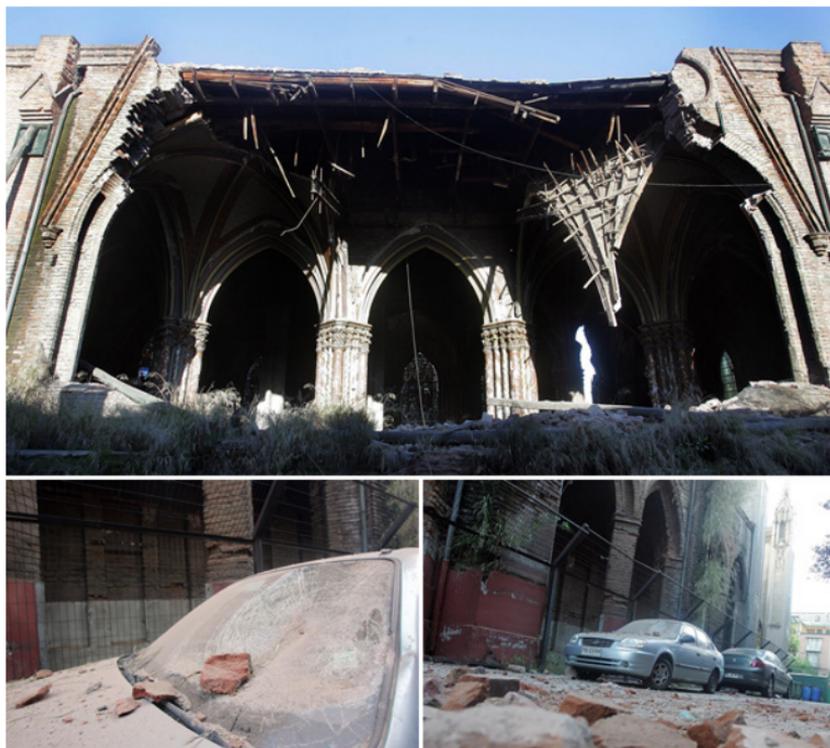
Imagen 21.- <http://www.lasegunda.com/Noticias/Impreso/2014/09/962985/derrumbe-en-basilica-del-salvador-destruye-dos-vehiculos>

[Registro fotográfico de los daños tras los desprendimientos del muro oriente en 2014 y los daños sobre los vehículos estacionados en el Pasaje Pintor Lattanzi. Evidenciando el peligro inminente que acosa a los usuarios del conjunto de vivienda contiguo al monumento.]

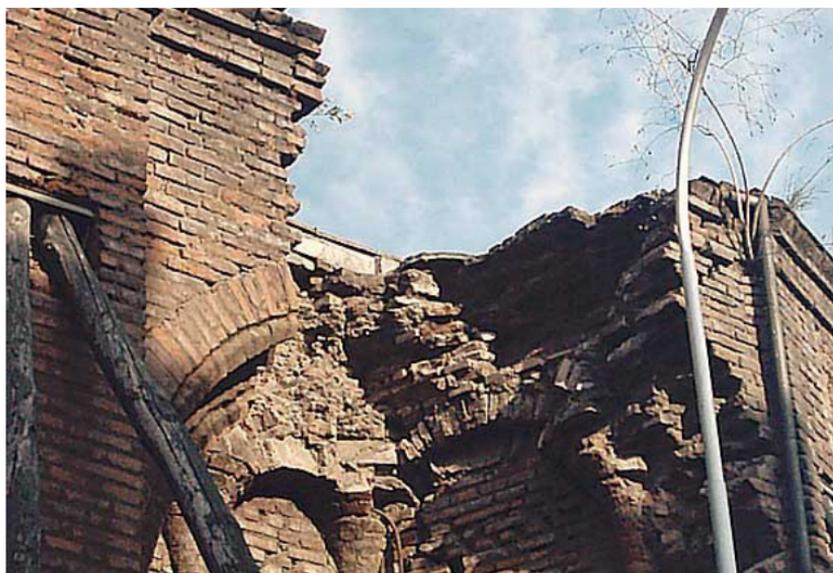
Imagen 26.- <https://urbatorium.blogspot.cl/2006/11/la-basilica-que-aun-espera-un-salvador.html>

[Registro de desprendimientos de los cielos de los pasillos laterales de alto valor arquitectónico por su sistema constructivo de abovedado en albañilería simple. Valores arquitectónicos que se deben rescatar.]

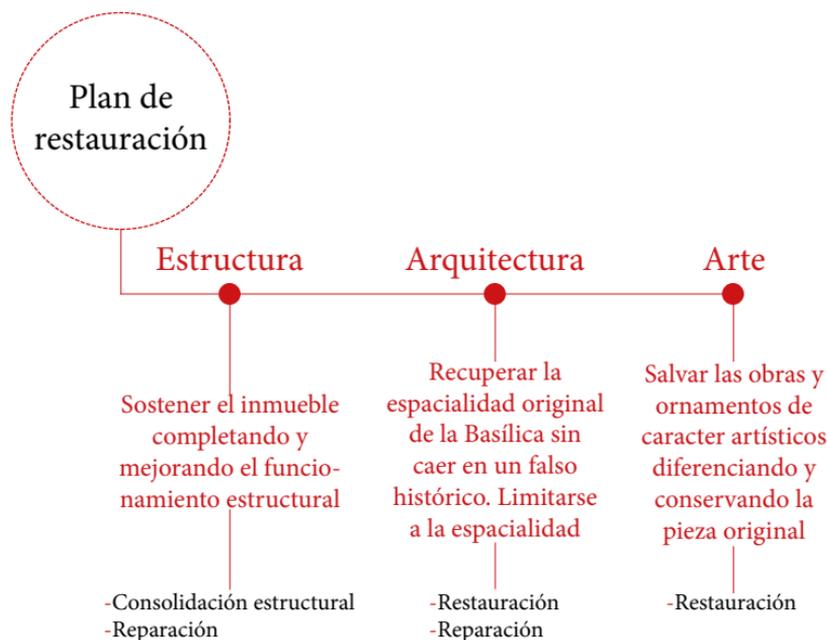
Esquema 2.- Elaboración propia. Plan de restauración.

El plan de proyecto de restauración consiste en el trabajo de consolidación estructural del edificio y la posterior restauración de sus componentes arquitectónicos y artísticos. Este proyecto de título se centrará en establecer un criterio en torno a cuales debiesen ser los criterios de intervención más adecuados para la Basílica en función de respetar y recuperar los valores propios del edificio.

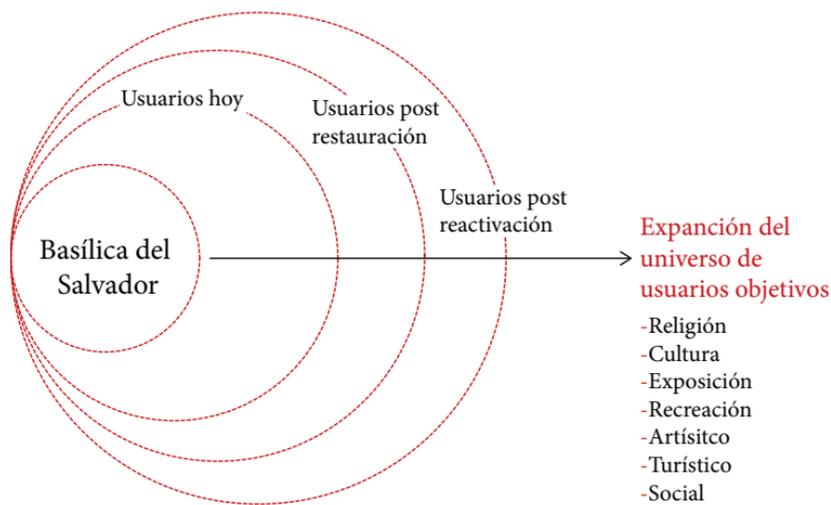
Esquema 3.- Elaboración propia. Plan de reactivación.

Consiste en plantear un nuevo uso para la iglesia, que conviva con el culto católico, para poder reactivar un edificio que por muchos años ha estado en el abandono. El fundamento para la designación del programa está orientado principalmente a ampliar el universo de usuarios que puedan utilizar el edificio. Aspirando así a la reactivación de un edificio en desuso, abrir el patrimonio al espacio público, preservar su utilidad, su infraestructura y ampliar las opciones de financiamiento para su restauración, optando a financiamientos públicos para programas culturales.

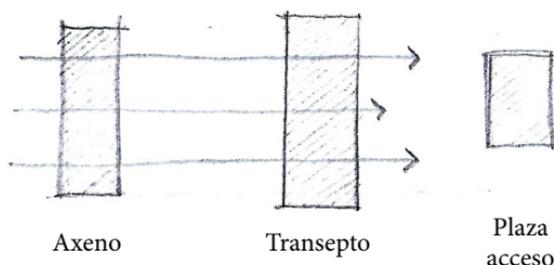
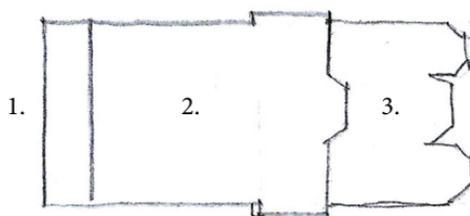
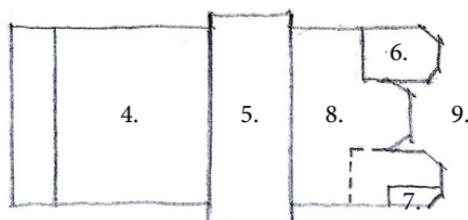
Esquema 4 (Arriba).- Elaboración propia. Esquema conceptual .

Interpretación del espacio - Circulación longitudinal de norte a sur materializada por sus naves, intersectada por dos elementos transversales y rematado en una plaza de acceso.

- 1.- Acceso Principal
- 2.- Culto religioso
- 3.- Museo

- 4.- Espacio multiuso
- 5.- Capilla
- 6.- Sala audiovisual
- 7.- Recepción
- 8.- Museo Basílica del Salvador
- 9.- Plaza de acceso sur

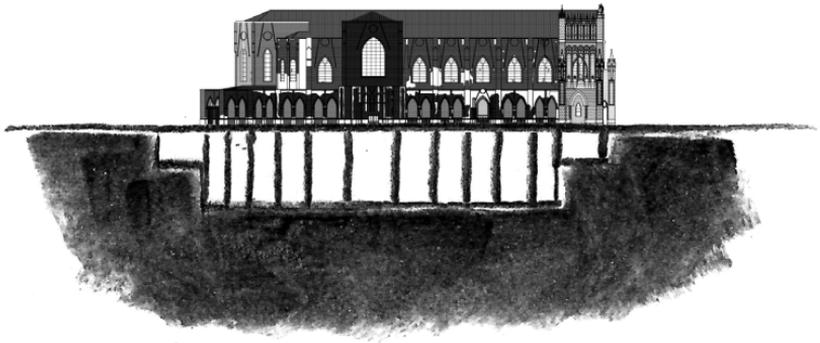
Esquema 6.- Elaboración propia.

El conjunto de la Basílica del Salvador es un proyecto que descubre y evidencia la forma la función de sus “cimientos” mediante una serie de patios de luz que nacen de los elementos transversales de la Basílica; el axeno, el transepto y la plaza de acceso.

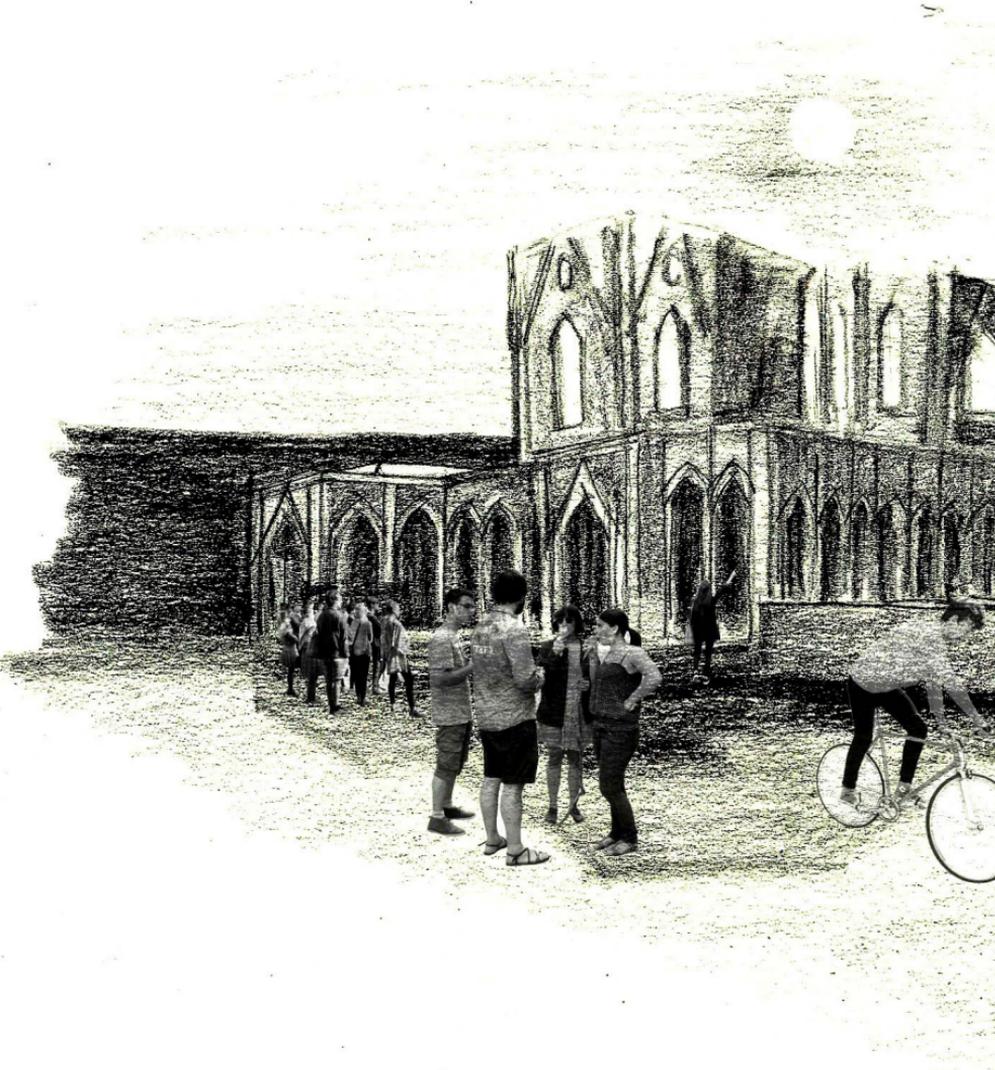
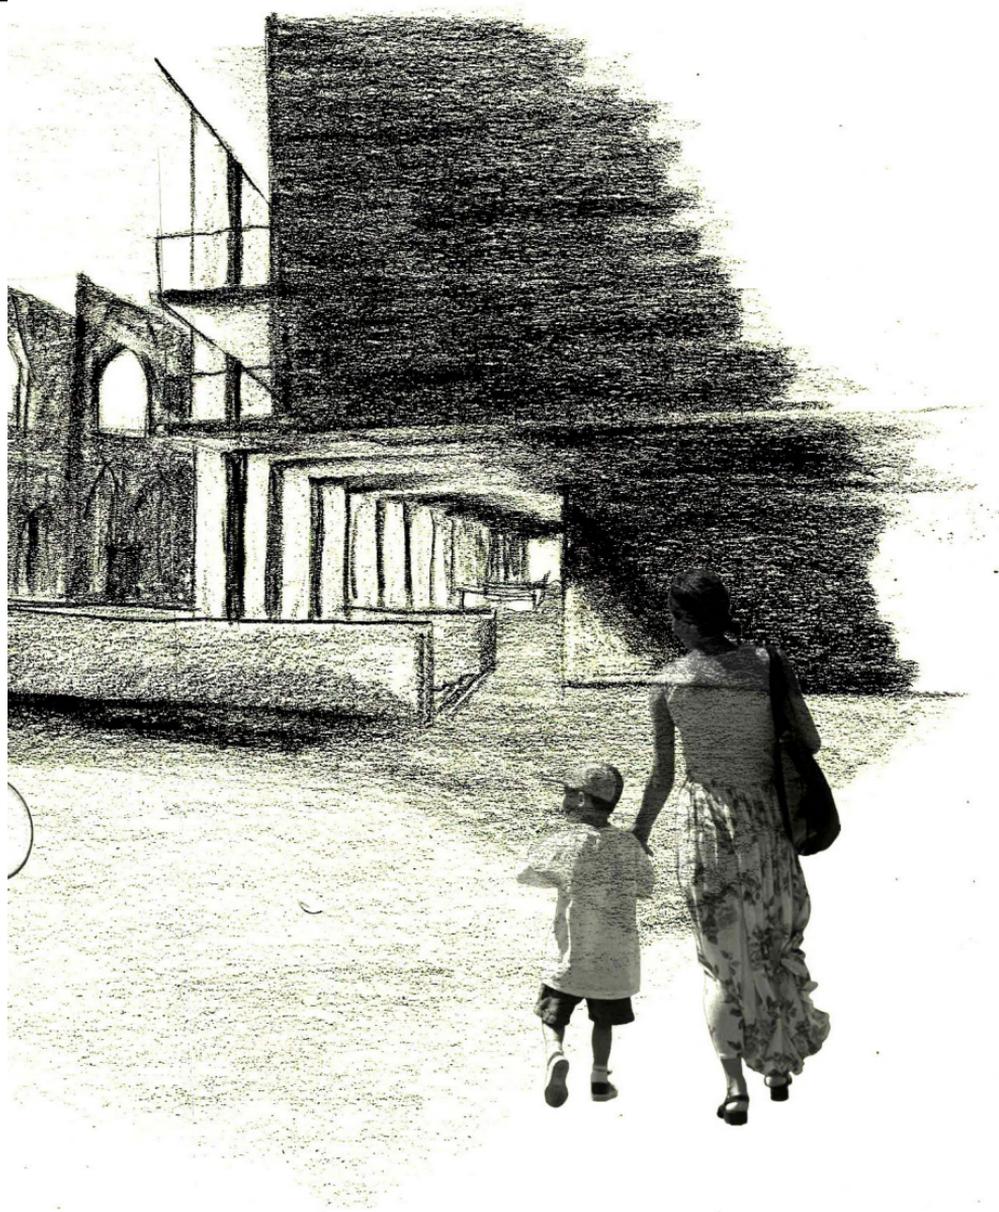
Croquis 18.- Elaboración propia. Primeras visualizaciones.

[Vista del proyecto desde Agustinas, muestra la Basílica del Salvador desde su nuevo escenario.]

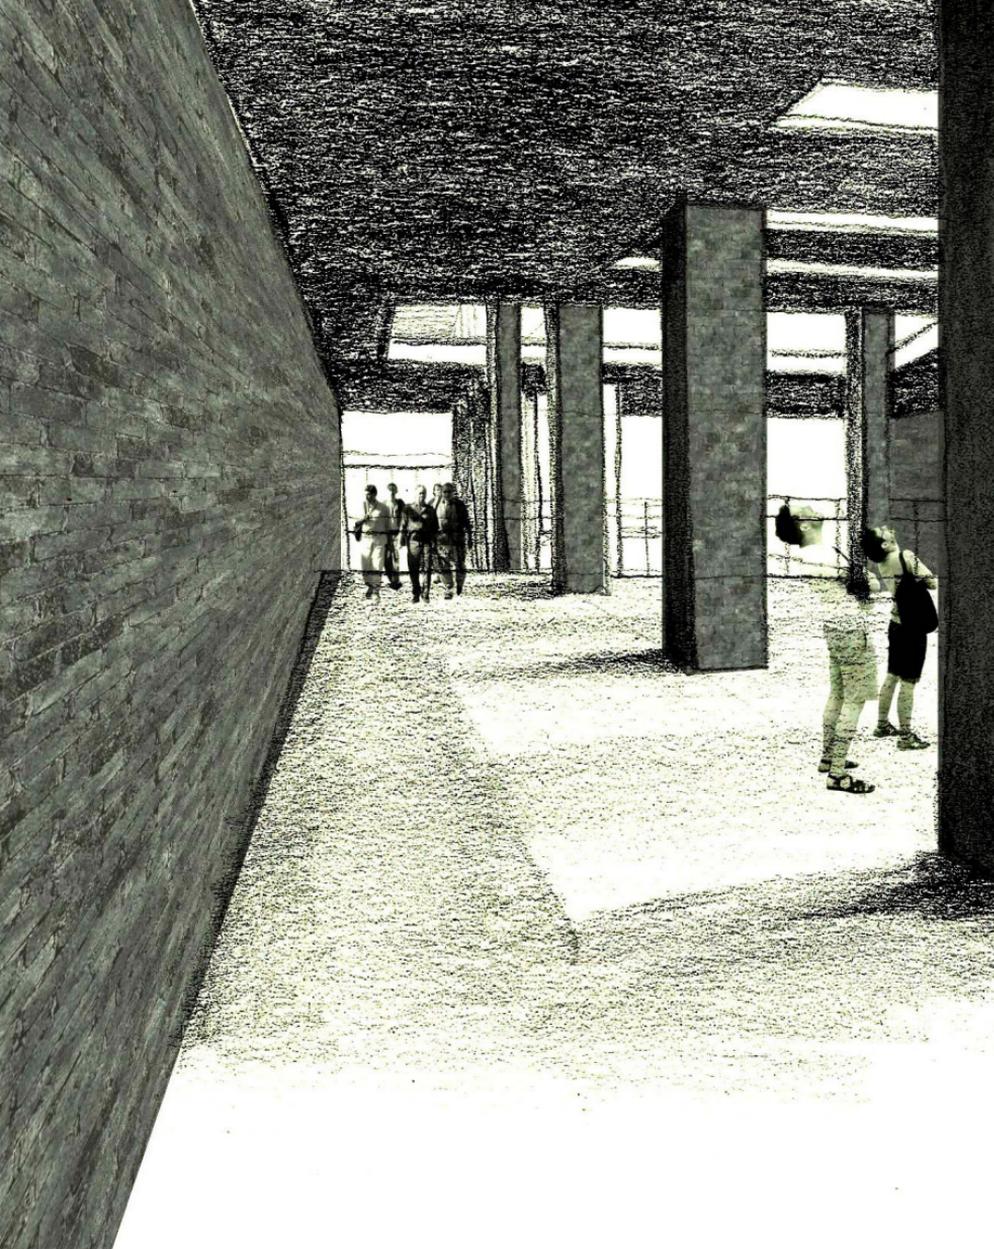
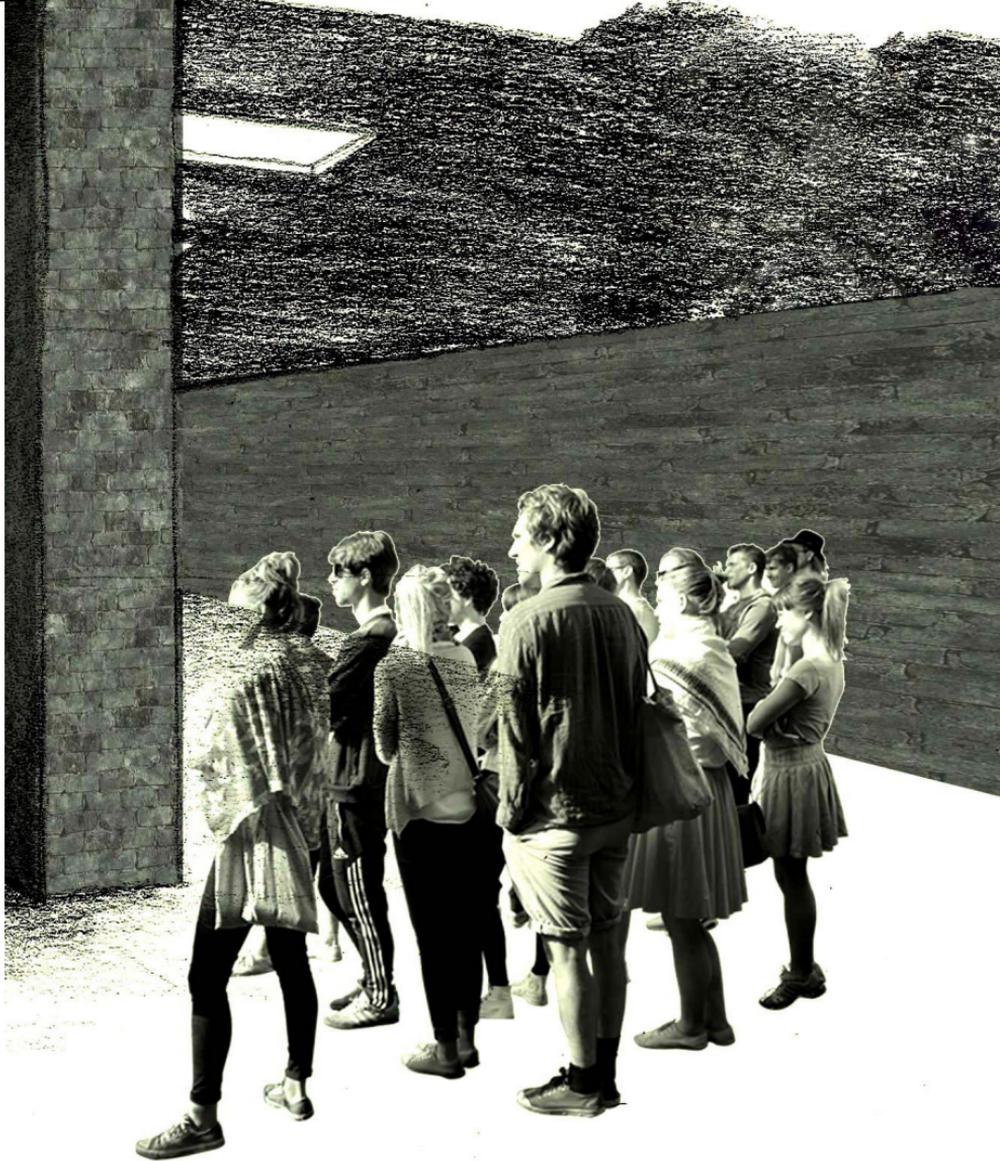
Croquis 19.- Elaboración propia. Primeras visualizaciones.

[Vista del zócalo subterráneo. Incluso antes de adquirir su carácter comercial. Se muestra una idea de atmósfera, materialidad e iluminación .]

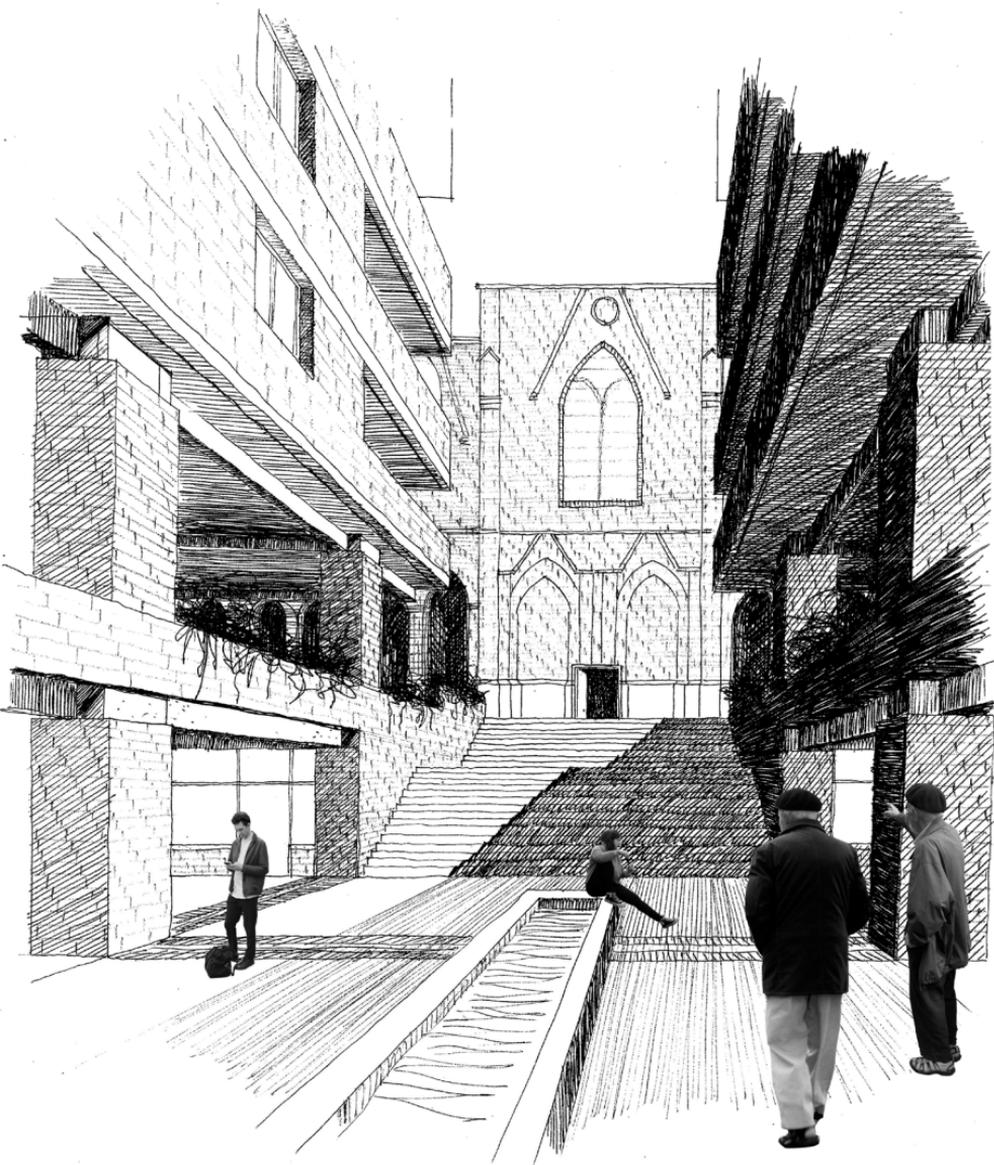
Croquis 21.- Elaboración propia. Primeras visualizaciones.

[Vista en primera persona desde el zócalo subterráneo hacia el transepto de la Basílica del Salvador. Muestra de la relación visual del 2do patio y el monumento.]
