**ANÁLISIS DEL PROGRAMA DE MEJORAMIENTO DE CONDOMINIOS SOCIALES  
FRENTE AL DETERIORO DEL HÁBITAT RESIDENCIAL DE CONJUNTOS  
HABITACIONALES EN EL AMS**

Comunas de Independencia y Recoleta

Tesis de Título de Arquitectura 2017 - 2018

**Universidad de Chile**  
Facultad de Arquitectura y Urbanismo  
Escuela de Pregrado

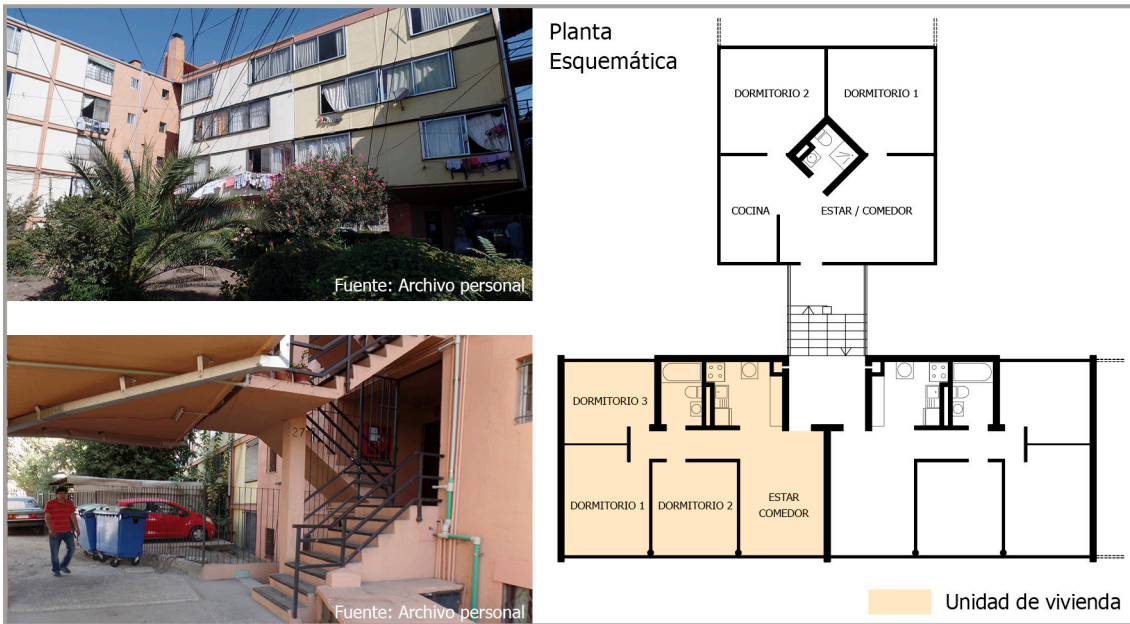
**Figura 18: Tipología de bloques perpendiculares - Pob. Juan Antonio Ríos Sector 3B**

Estos condominios se constituyen por departamentos simples o modalidad dúplex en una crujía. El volumen se estructura en bloques de albañilería y marcos de hormigón armado los cuales pueden llegar a una altura de cuatro pisos mediante escaleras metálicas como sistema de acceso, circulación vertical y articulador. Su ubicación en el terreno se encuentra en forma perpendicular o paralela, buscando la optimización del uso del suelo (visión economicista) y privilegiando la cantidad de bloques por sobre la calidad de los espacios (ver figura 19).

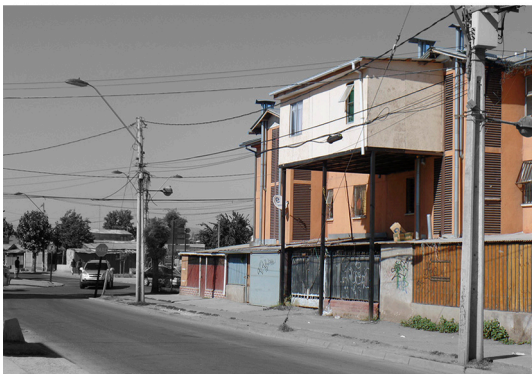
**Fig. 21: Ampliación irregular en condominio social**

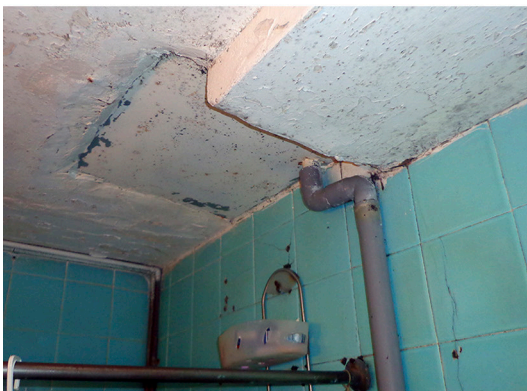
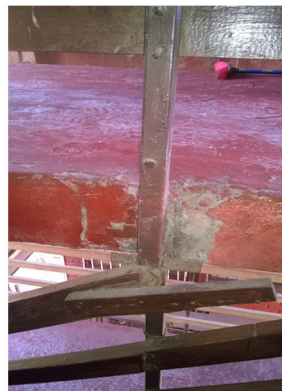
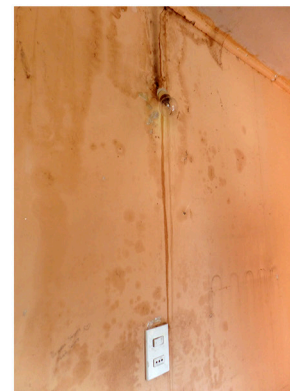
**Figura 24: Deterioro por obsolescencia física en Condominios Sociales**

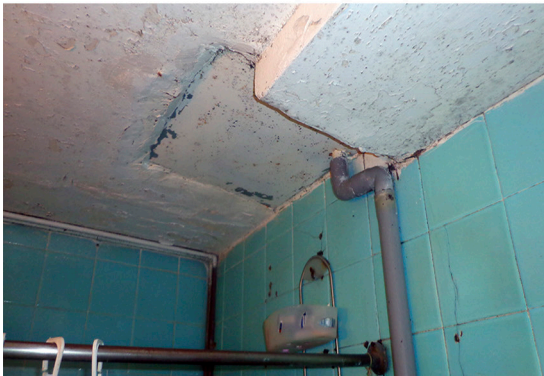
condominio, se pudo constatar los problemas de deterioro existentes al interior de las viviendas. Estos se deben a un tipo de obsolescencia física y funcional, puesto que las instalaciones y terminaciones se vuelven incapaces de cumplir las funciones para las cuales fueron construidas inicialmente. Al respecto, se diagnosticó un deterioro de la red sanitaria, en cuanto los ductos de descarga se encuentran obsoletos y a la vista. Éstos poseen filtraciones de aguas negras desde los pisos superiores, dando paso a un estancamiento y malos olores en baños y cocinas. Además de presentar eflorescencias<sup>36</sup> en los muros y suelos aledaños.

**Figura 43: Deterioro al interior de viviendas Condominio Salomón Sack**

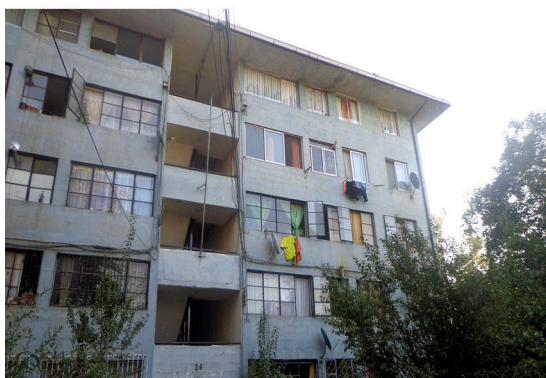
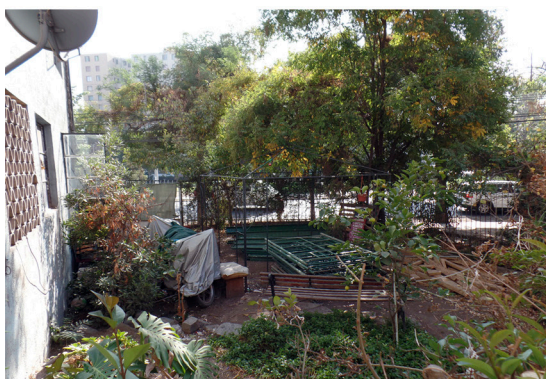
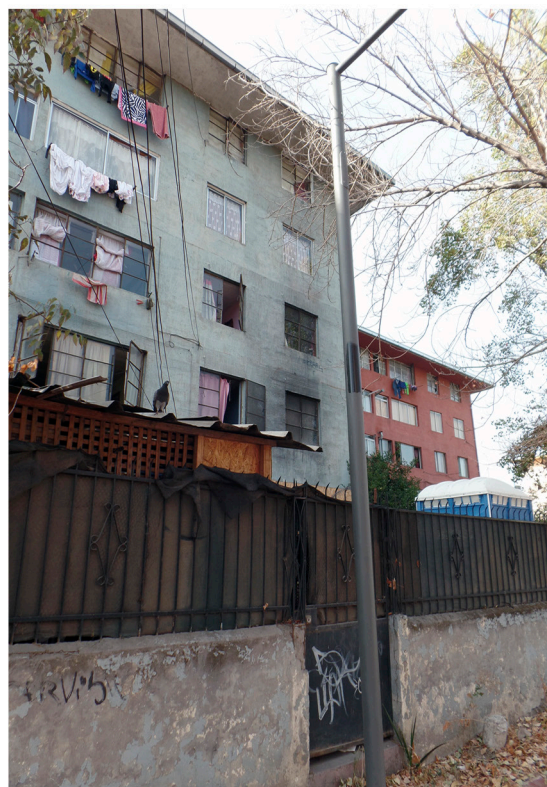
En vista de la mantención de la caja escala como área común de la copropiedad, se diagnosticó la falta de terminaciones con superficies antideslizantes en los peldaños y fachadas internas deterioradas. Sumado a ello, se observó una apropiación de los espacios adyacentes a las viviendas del primer piso utilizando el suelo como soporte. Estos espacios se han transformado en antejardines, patios interiores, cobertizos o como una extensión de la vivienda. Si bien pueden responder a la búsqueda de mayor superficie, expresan la necesidad de protección, privacidad y seguridad a la que están expuestos con la indeterminación del espacio exterior.

**Figura 45: Deterioro en edificio y áreas comunes Condominio Salomón Sack**

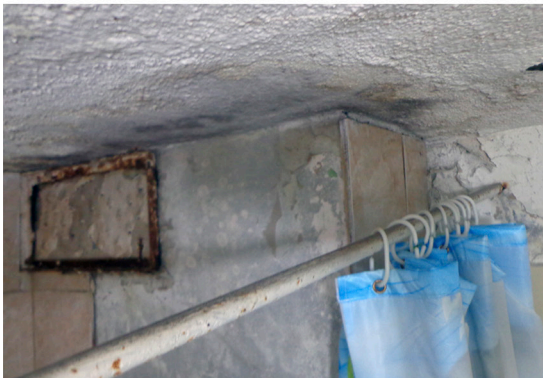
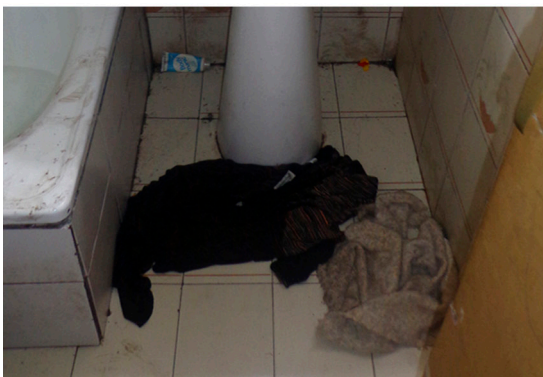
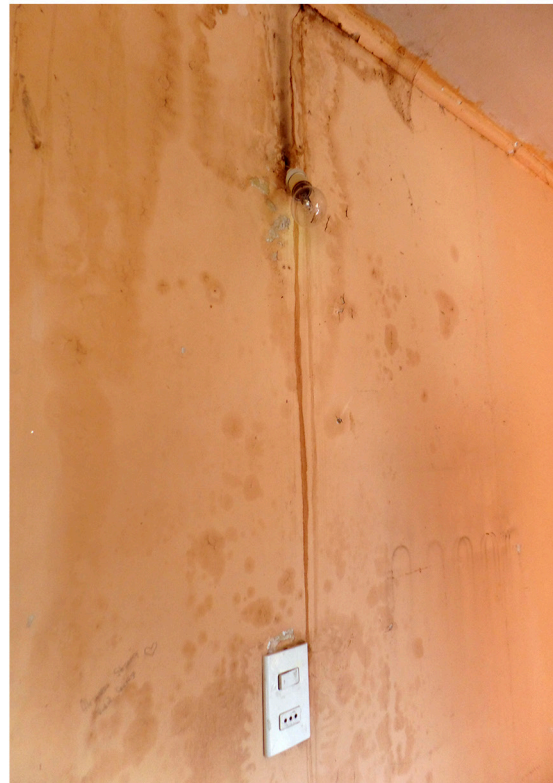
**Figura 46: Deterioro al interior de viviendas Condominio Comandante Canales**

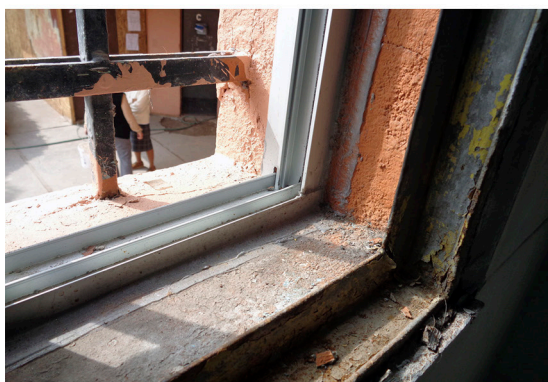
**Figura 48: Deterioro en edificio y áreas comunes Condominio Comandante Canales**

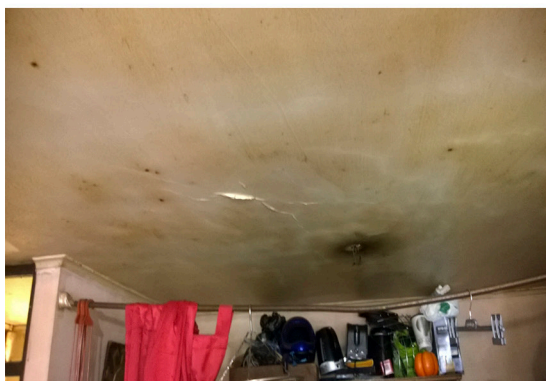
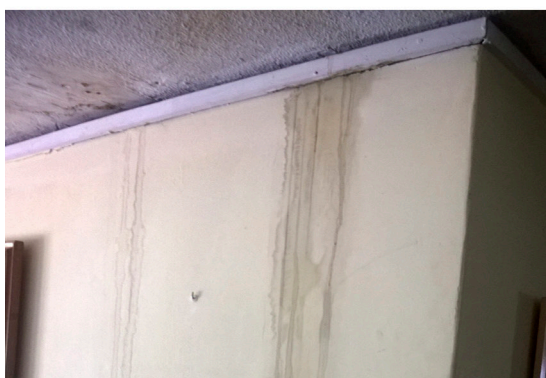
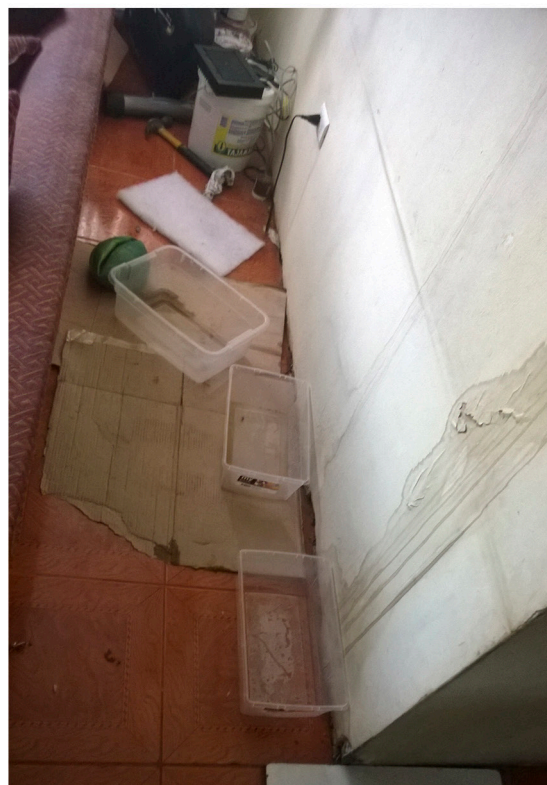
**Figura 49: Deterioro al interior de viviendas Condominio Arquitecto O'Herens**

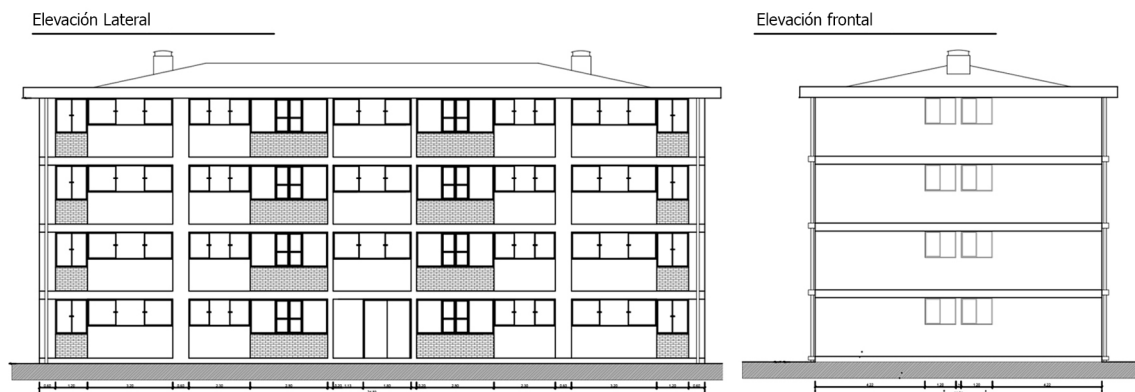
**Figura 50: Elevaciones Bloque Condominio Arquitecto O'Herens**

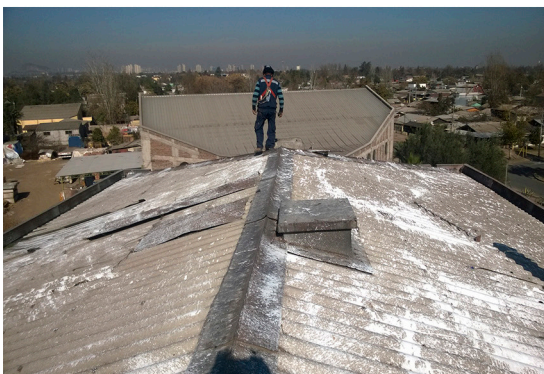
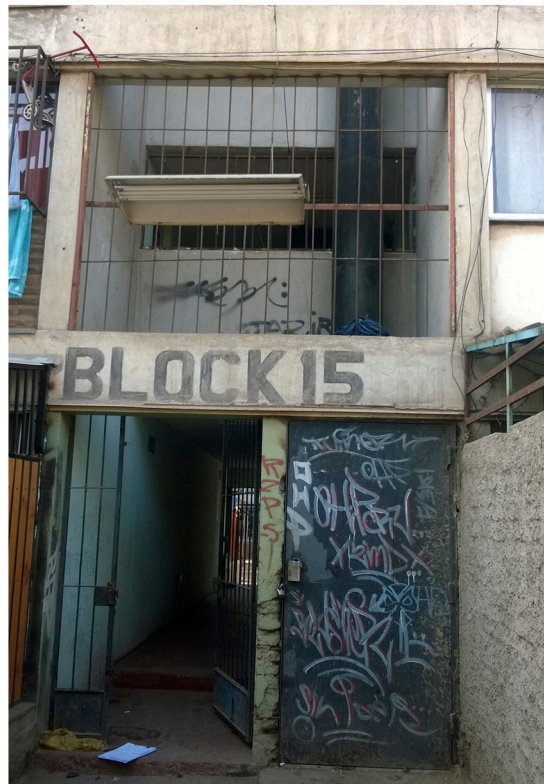
**Figura 51: Deterioro en edificio y áreas comunes Condominio Arquitecto O'Herens**

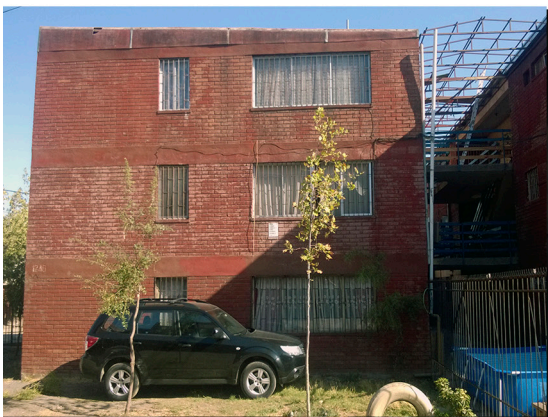
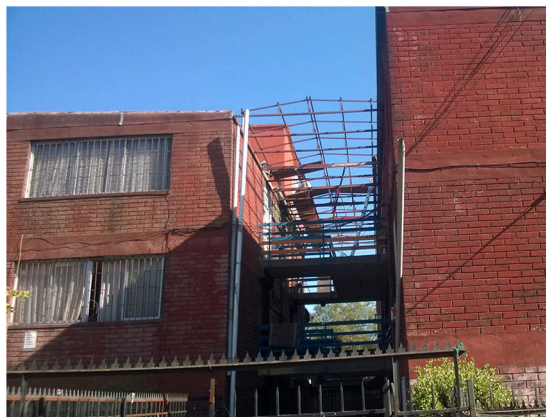
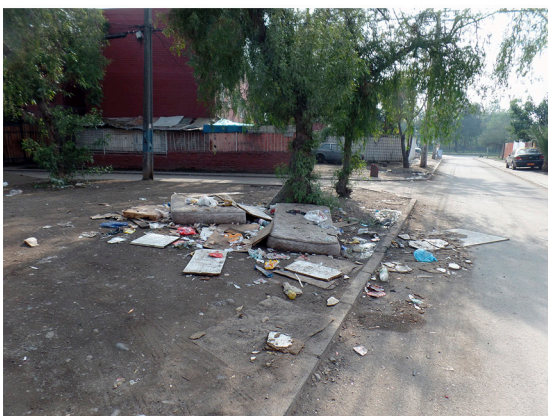
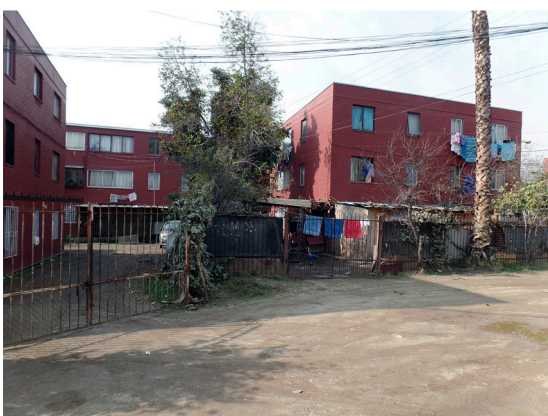
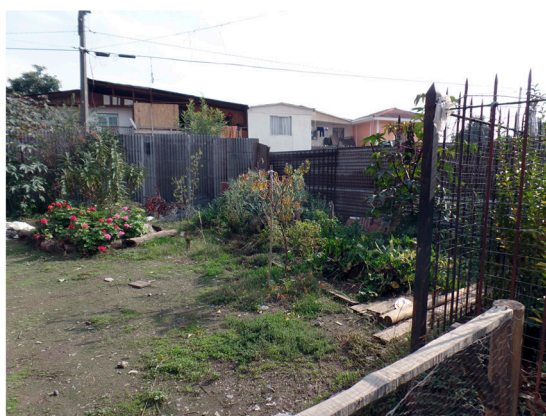
**Figura 55: Problemas derivados del deterioro en edificios y áreas comunes  
Condominio Santa Mónica C**

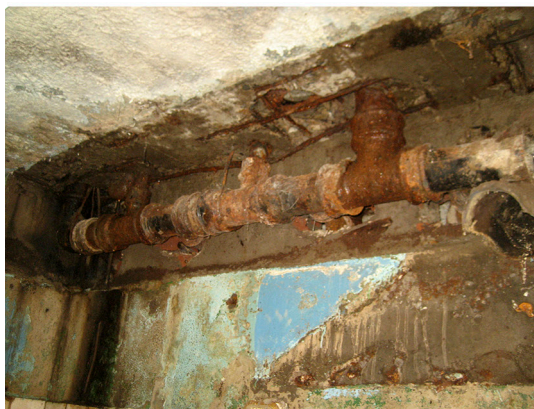
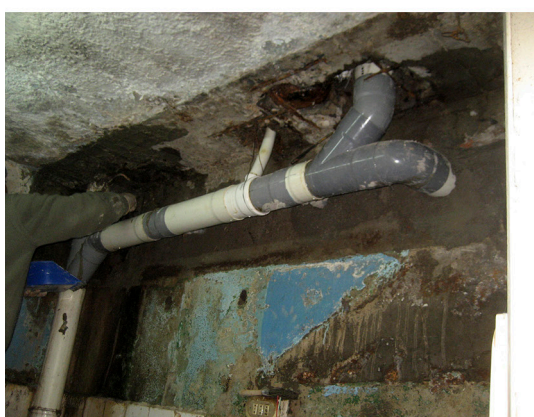
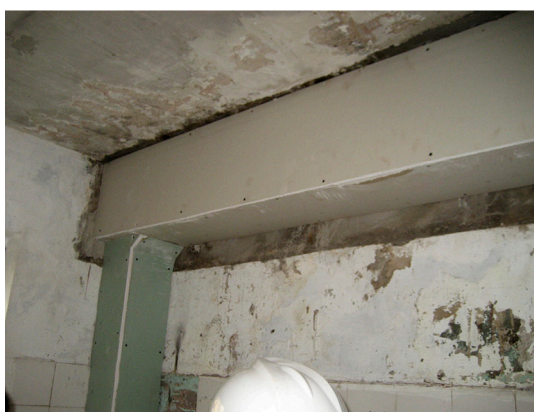
**Fig. 58: Deterioro en Condominio Vestex**

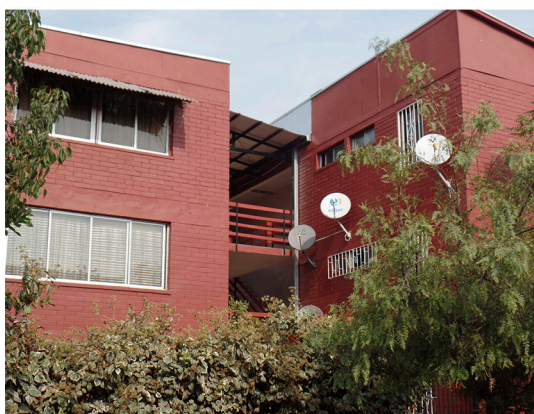
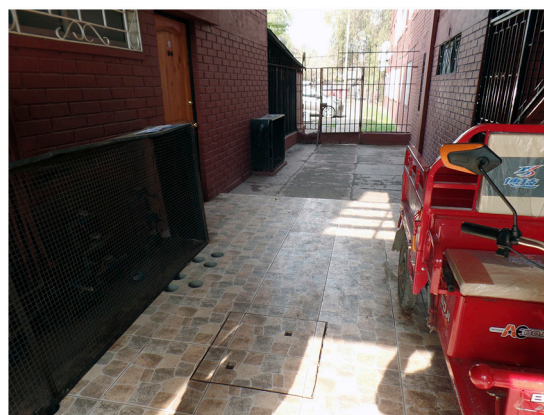
**Figura 65: Proyectos ejecutados en Condominio Santa Mónica C**
