# ALUVIONES Y RESILIENCIA EN ATACAMA

## CONSTRUYENDO SABERES SOBRE RIESGOS Y DESASTRES

**Gabriel Easton, Sonia Pérez Tello y Paulina Aldunce Ide** {editores}

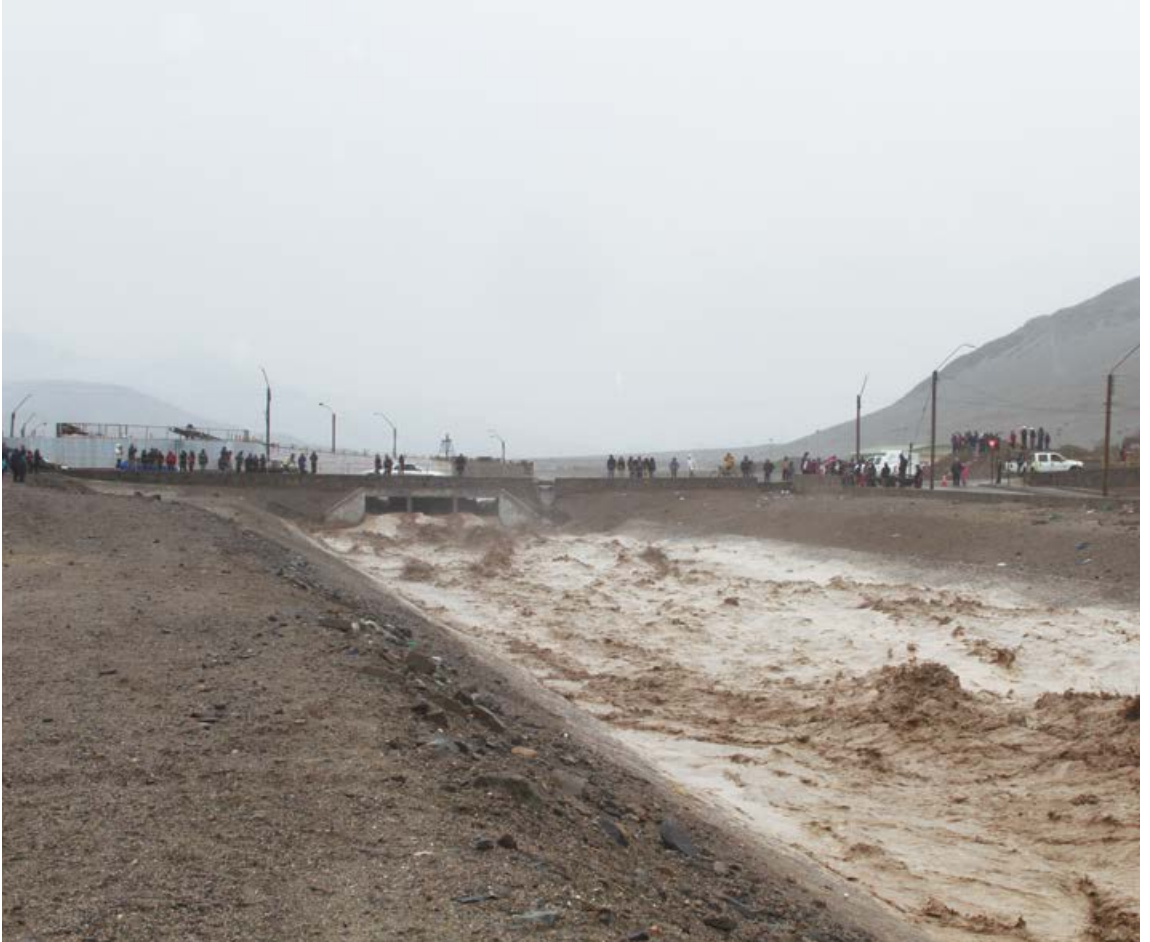
Fotografía tomada a las 9:30 hrs. de la mañana del 25 de marzo, desde la ribera del río Salado. Muestra el gran caudal que pasaba bajo el puente que cruza este río a esa hora.

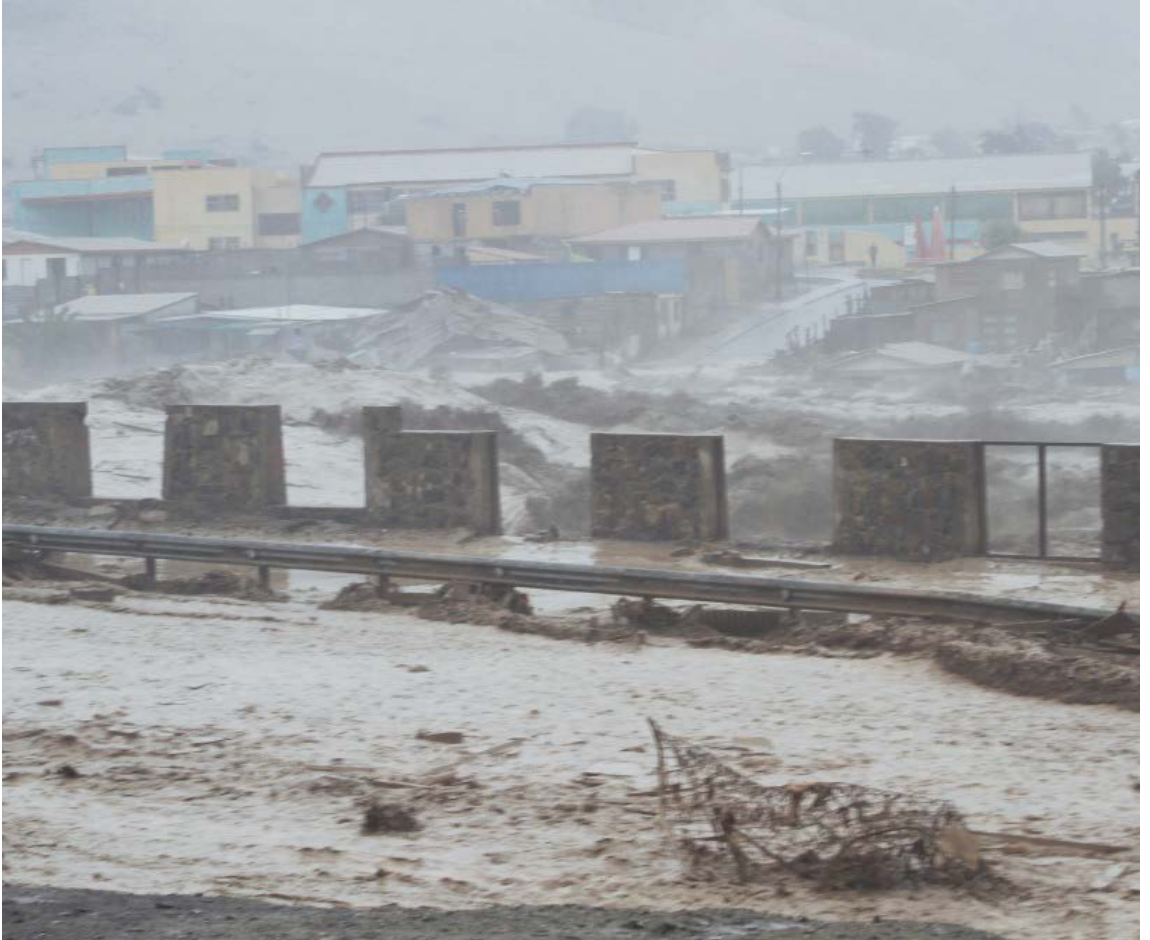
Fotografía tomada alrededor de las 11:45 hrs. del 25 de marzo, desde el sector Aeropuerto, fuera del juzgado. Muestra la primera bajada del aluvión, evidenciando la dimensión del caudal del flujo que bajaba por el río Salado.

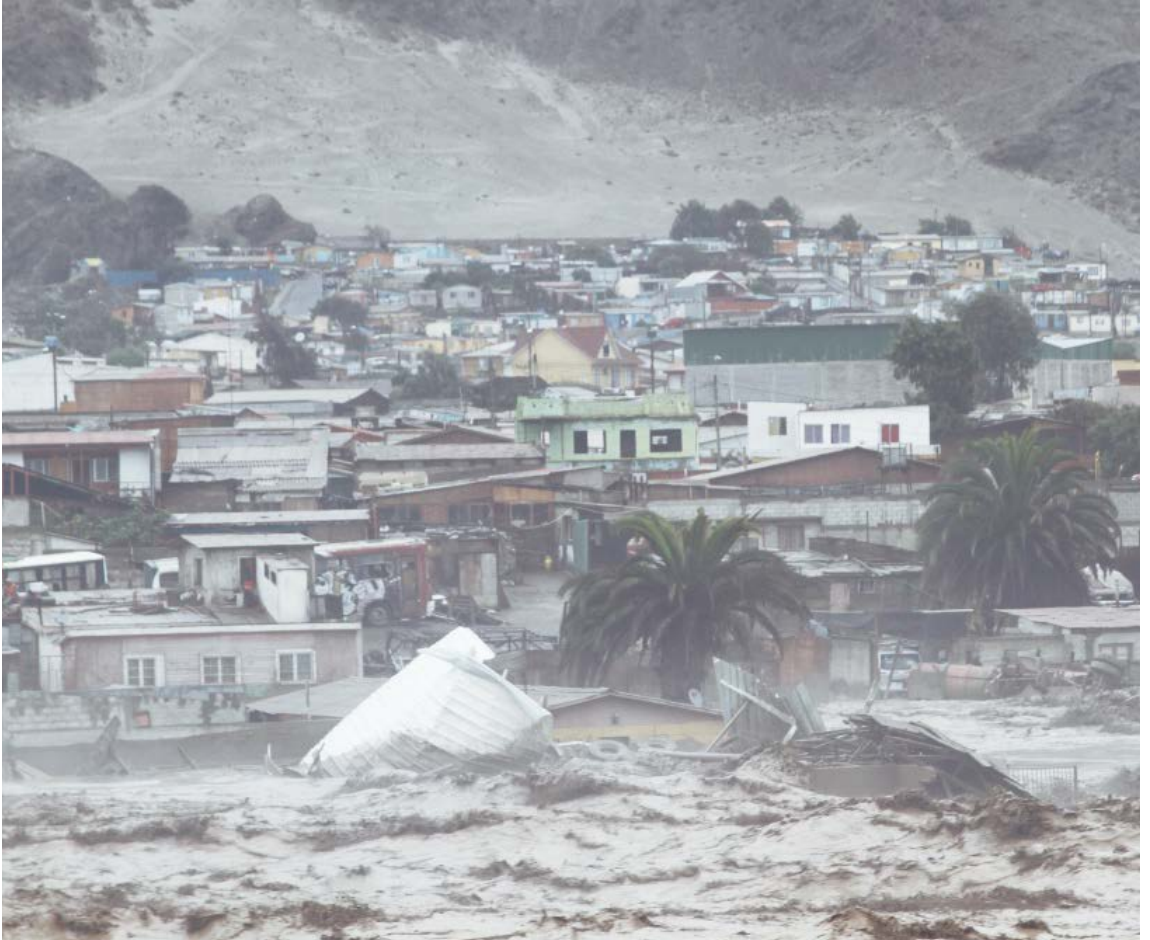
Fotografía tomada alrededor de las 11:45 hrs. del 25 de marzo, desde el sector de la Ruta 5 Norte, cerca de las estaciones de servicio. Muestra el gran caudal del flujo, con todo lo que traía desde el interior de los pueblos por donde pasó el aluvión, como estanques, camionetas, departamentos, casas y escombros.

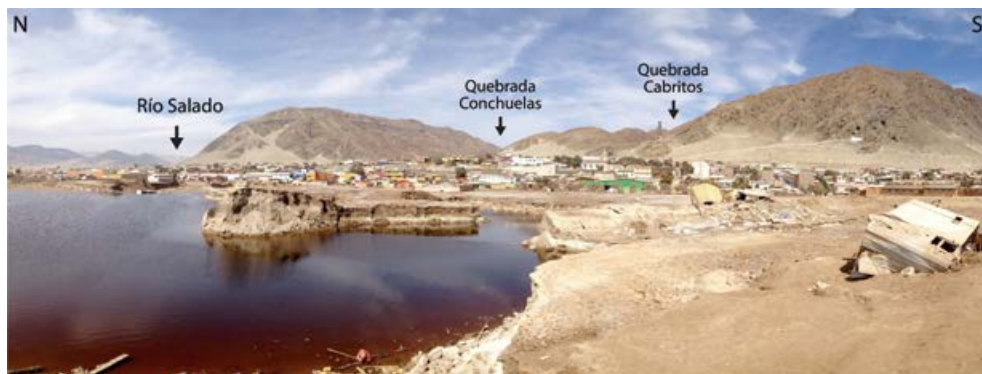
**Figura 1.** Vista desde la costanera hacia la ciudad de Chañaral, luego del aluvión de marzo de 2015. Se aprecia la fuerte erosión causada por el aluvión que bajó desde la quebrada del río Salado. Se indica además la ubicación de las quebradas costeras de Conchuelas y Cabritos.

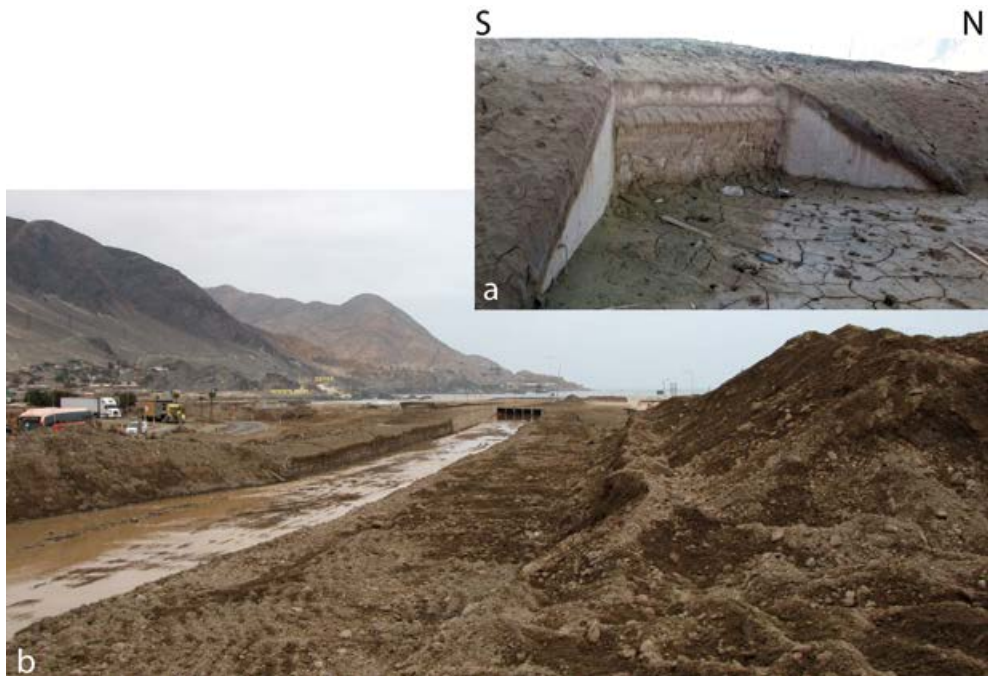
**Figura 3.** Vista de la canalización de la quebrada del río Salado bajo la Carretera Panamericana, con desagües colmatados por sedimento (a) Fuente: *Gentileza de Cristián Cerda*, y el canal ya limpiado luego de haber extraído gran cantidad de sedimentos luego del aluvión del 25 de marzo de 2015 (b) Fuente: *Gabriel Easton*.

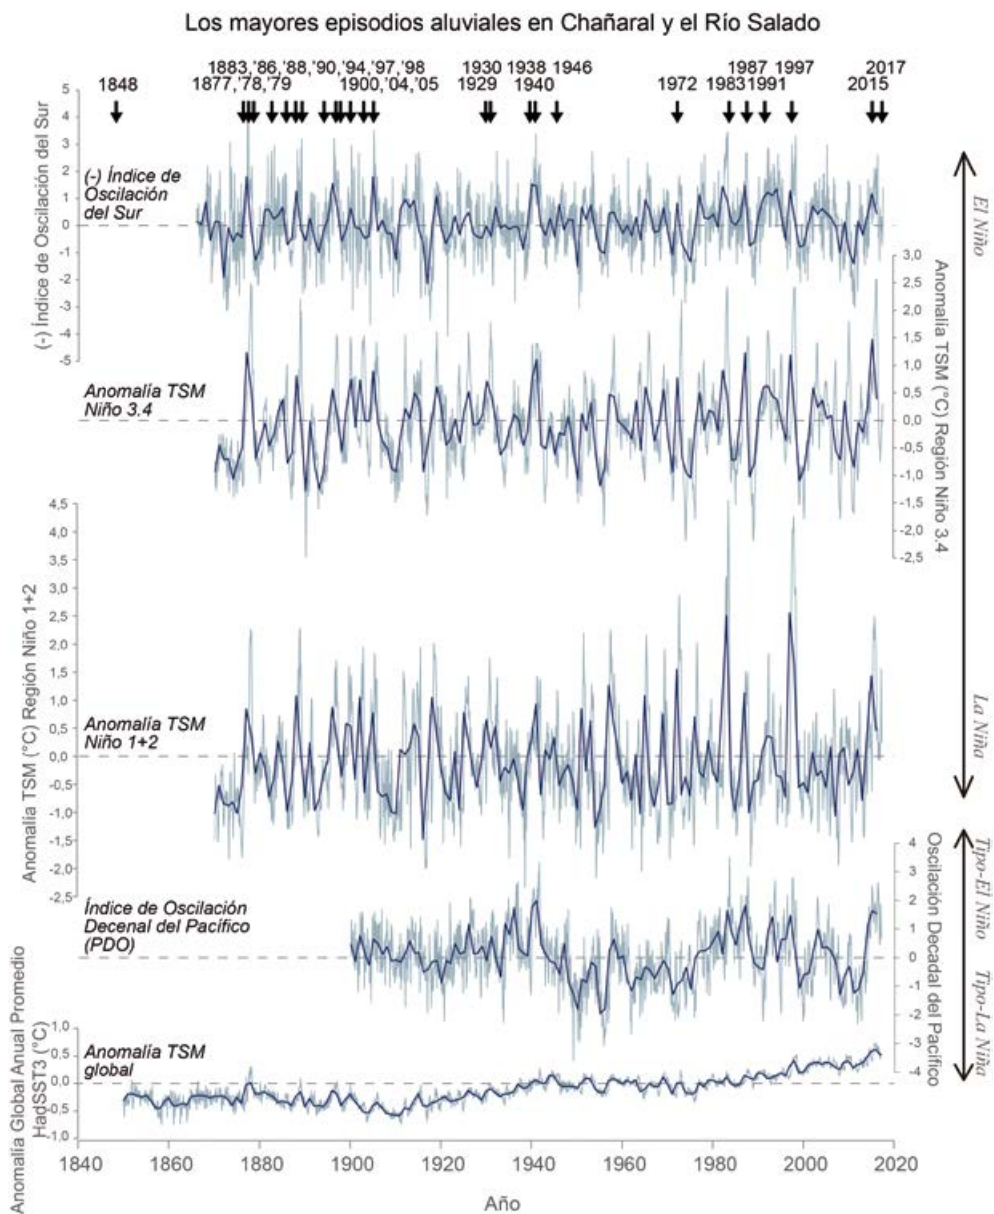
**Figura 4.** Comparación de los episodios aluviales históricos más importantes en Chañaral y los índices de variabilidad océano-climática asociados a El Niño (ver Tabla 2). La mayoría de los episodios han ocurrido concomitantemente a la fase de desarrollo o durante un evento El Niño, con anomalías positivas de temperaturas superficiales del mar frente a las costas de América del Sur, y favorecidos por condiciones decenales tipo-El Niño (ver texto y Tabla 2).

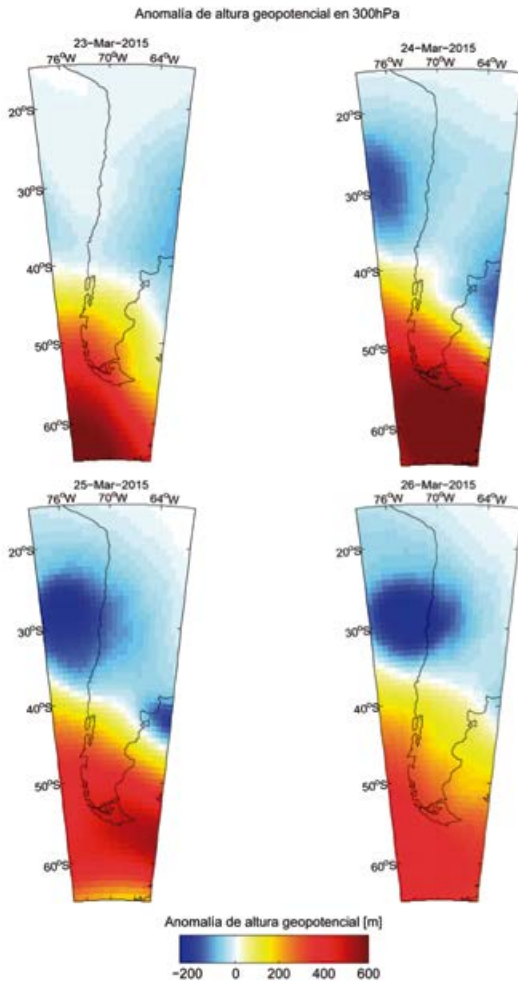
**Figura 15.** Campos de anomalía de altura geopotencial los días de tormenta en el nivel de presión de 300 hPa, respecto a la climatología del mes de marzo de la altura geopotencial en 300 hPa.

El campo de altura geopotencial tiene un marcado ciclo anual y una característica variación latitudinal (disminuye de norte a sur). Se ha calculado la anomalía de altura geopotencial para cada píxel y cada día en el nivel de 300 hPa, usando los datos de los reanálisis ERA-INTERIM, como el valor de la altura geopotencial de ese píxel y ese día menos el valor del promedio climatológico en el mes correspondiente a ese tiempo en ese mismo sitio. Durante los días de la tormenta se observa que existe una zona de anomalías negativas en el sector entre 25°S y 35°S frente a la costa chilena. Esta anomalía responde a la presencia de la baja segregada, la cual alcanza su máximo desarrollo el día 26 de marzo. Sin embargo, el rasgo más llamativo es la presencia de altas anomalías positivas de altura geopotencial al sur de los 50° de latitud (Figura 15). Para analizar la frecuencia de ocurrencia de estos valores de anomalía de altura geopotencial comparando con los valores de todo el período de los reanálisis ERA-INTERIM. Para esto se han definido los índices: mínima anomalía de altura geopotencial, como el mínimo valor para cada día en la zona entre 15°S y 30°S y entre 60°S y 80°S; máxima anomalía de altura geopotencial, como el máximo valor para cada día en la zona entre 45°S y 65°S y entre 60°W y 80°W. En la zona norte, las mínimas anomalías de altura geopotencial registradas durante la tormenta no corresponden a una situación particularmente anómala para la zona, presentándose valores similares al ocurrido el 26 de marzo (día del máximo desarrollo de la baja segregada) cerca del 3% del tiempo (Figura 16). Sin embargo, la máxima anomalía de altura geopotencial en la zona austral el día 24 de marzo es la segunda más alta registrada desde el año 1979. Y los valores para los días 23 y 25 de marzo tienen una frecuencia de ocurrencia menor al 0.1% y 1% del tiempo respectivamente (Figura 17). Esta anomalía de geopotencial, corresponde a la anomalía relacionada con el anticiclón de bloqueo que se produjo al menos en parte, como consecuencia de la teleconexión descrita como parte de las condiciones de gran escala.

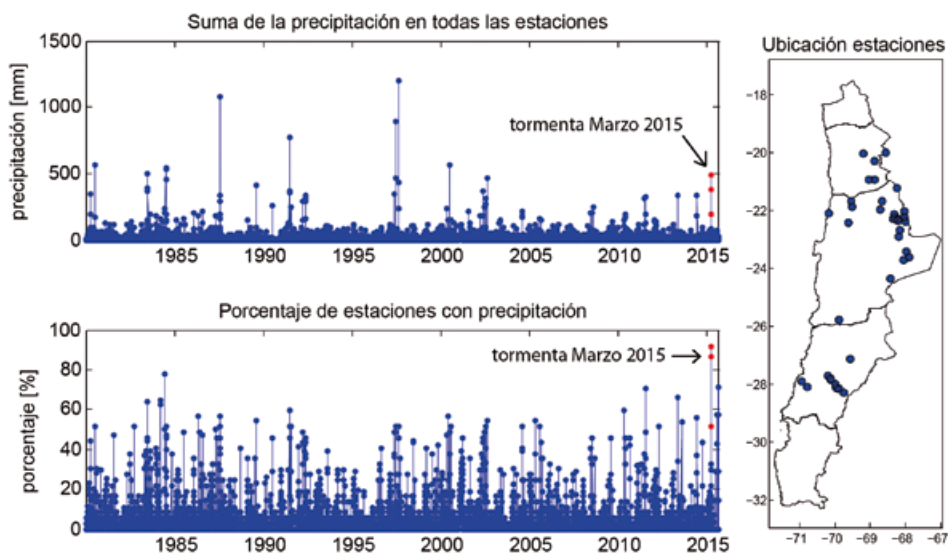
Figura 20. Datos de precipitación de las 37 estaciones entre 20 y 30 S que poseen datos durante más del 95 % del tiempo desde 1980.

En el panel inferior de la Figura 20 se muestra el porcentaje de estaciones que presentaron precipitación durante la tormenta. En este caso, la tormenta de marzo de 2015 aparece como la de mayor extensión en el registro analizado pues en cerca de un 90 % de las estaciones se registró precipitación, lo que da cuenta del carácter extremo de este episodio.

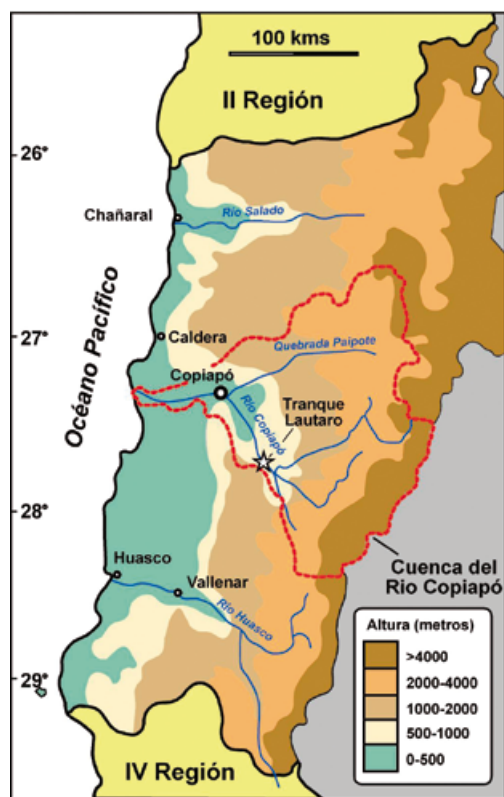
Tranque

Figura 1. Localización de la ciudad de Copiapó en la cuenca hidrográfica del río Copiapó, Región de Atacama.

varió entre 10 mm de la costa y los >85 mm en zonas de alta montaña. Estas lluvias causaron avenidas torrenciales en 17 quebradas de la Región Atacama que afectaron a 7 municipios. Los mayores daños tuvieron lugar en las ciudades de Chañaral y Copiapó (Figura 1) y las consecuencias del evento en la Región de Atacama incluyen 31 muertos, 16 desaparecidos y 35.000 damnificados. Además, más de 2.000 casas fueron completamente destruidas y más de 1.500 sufrieron daños de diversa consideración. En Copiapó, hasta 160.000 m de alcantarillado se colmataron y más del 50% de las casas quedaron sin sistema de alcantarillado. El agua circuló por las calles más de 2 semanas tras las lluvias y la ciudad estuvo prácticamente paralizada durante un mes, lo que generó un impacto económico superior a 46 millones USD.

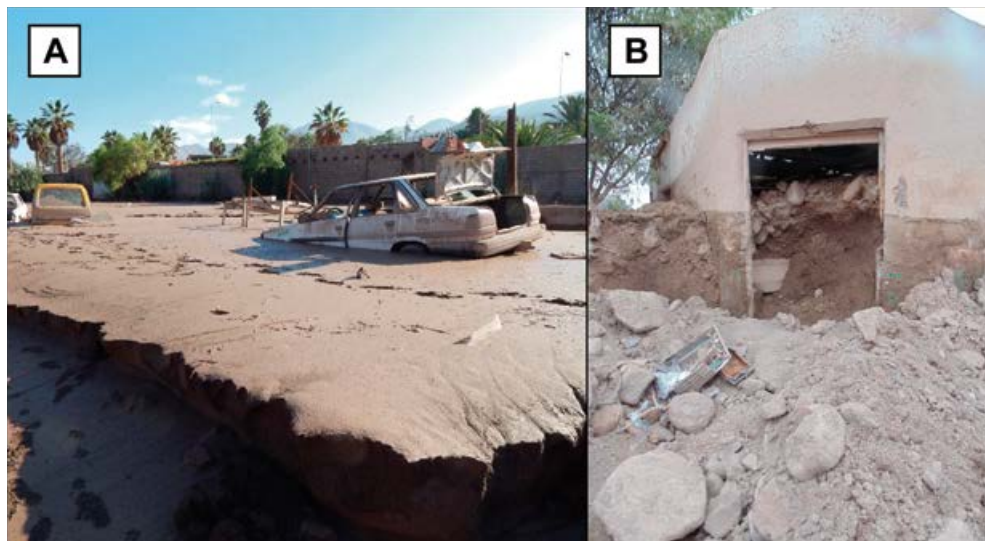
Figura 4. A) Capa de fangos arenosos con vehículos flotando en su techo en las proximidades de La Alameda. B) Vivienda colmatada por importante acumulación de fangos y derrubios en la población de Paipote.

en general, no superaba los 50 cm. El flujo poseyó una gran capacidad de transporte de objetos por mecanismo de flotación, llegando a desplazar contenedores y vehículos varios kilómetros dentro del casco urbano de la ciudad, siempre que la anchura de las calles y la altura del flujo lo facilitara (Figura 4A). De esta forma, los elementos se mantuvieron en flotación por acción de las fuerzas de cohesividad de la matriz, lubricadas por el fluido, y posiblemente gracias a la turbulencia desarrolla en el seno de la mezcla fluido-sedimento. El comportamiento del flujo fue eminentemente fluidal y su régimen laminar y deposicional, tal y como se manifiesta en la preservación de las estructuras y construcciones, que aparecen colmatadas por fangos y derrubios, sin llegar a ser destruidas por acción del propio flujo (Figura 4B).

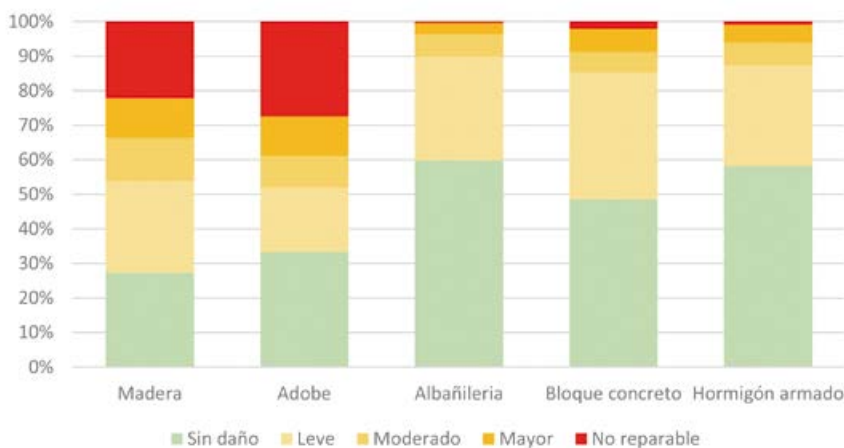
**Figura 8.** Clasificación del daño en función de la materialidad de las edificaciones afectadas por el evento del 15 de marzo en la ciudad de Copiapó, según el catastro realizado por MINVU Atacama en 2015.

puesta de la estructura ante el proceso de inundación de forma que materiales no reforzados son más afectados, aumentando la probabilidad del daño a personas por el colapso de la vivienda (Stephenson y D'Áyala. 2014). De la misma forma, las edificaciones se comportan de manera diferente ante las inundaciones según su altura, siendo aquellas con mayor número de pisos, menos vulnerables. Esto se debe a dos factores: por un lado, las inundaciones afectan principalmente los primeros pisos y, por otro, el incremento en altura en la edificación va asociado a una mejor calidad constructiva y con ello existe una garantía de la construcción de la vivienda de acuerdo a la norma. En el caso de la ciudad de Copiapó, en la que la mayor parte de sus viviendas son de uno o dos pisos, los materiales de construcción mayoritarios son albañilería y bloque de concreto, aunque también de forma importante encontramos edificaciones de madera y adobe. Estas últimas fueron las que sufrieron mayores daños durante el 25M, resultando en un alto porcentaje de ellas dañadas de forma irreparable o mayor (Figura 8).

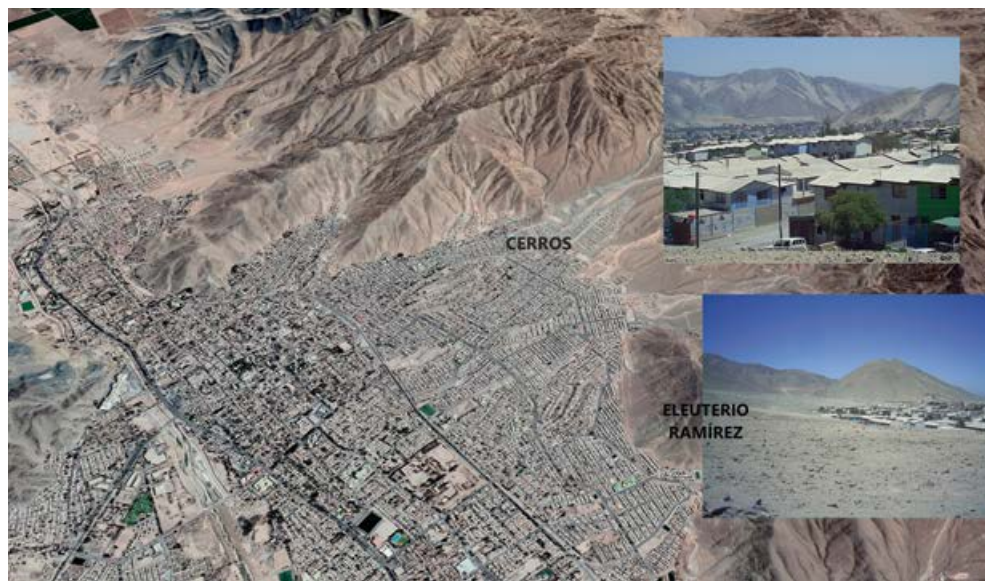
Figura 9. Distritos Cerros y Eleuterio Ramírez.

Se observa el avance de la ciudad hacia las zonas de mayor pendientes, de los abanicos aluviales, y se aprecia el trazado de las quebradas entre la trama urbana. La imagen inferior izquierda evidencia el cambio de pendiente en las laderas de un abanico aluvial antiguo y la población instalada inmediatamente abajo. El escurrimiento de las laderas y abanicos del sector alto provoca inundaciones en la zona urbana de Eleuterio Ramírez (Figura 9).

Los sectores Cerros y Eleuterio Ramírez son vestigio de las primeras zonas de expansión de la ciudad en los años 1970. Se trata de viviendas sociales localizadas en su mayoría entre las cercanías del centro de la ciudad y el borde de los cerros, especialmente en el distrito Cerro. Es la zona más poblada de Copiapó, concentrando casi el 30% de sus habitantes (Figura 9).

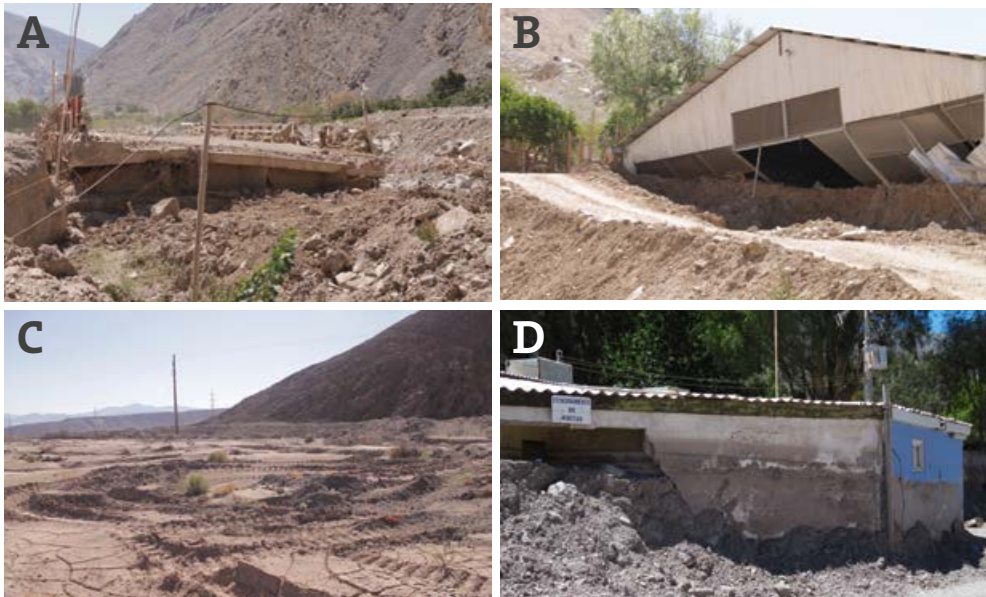
**Figura 1.** Algunos de los efectos del aluvión de marzo de 2015 en la región. A,B: Valle río El Tránsito. C,D: Valle río Copiapó. Fuente: Gentileza fotografías A,B,C: N. Bucarey; D: S. Sepúlveda.

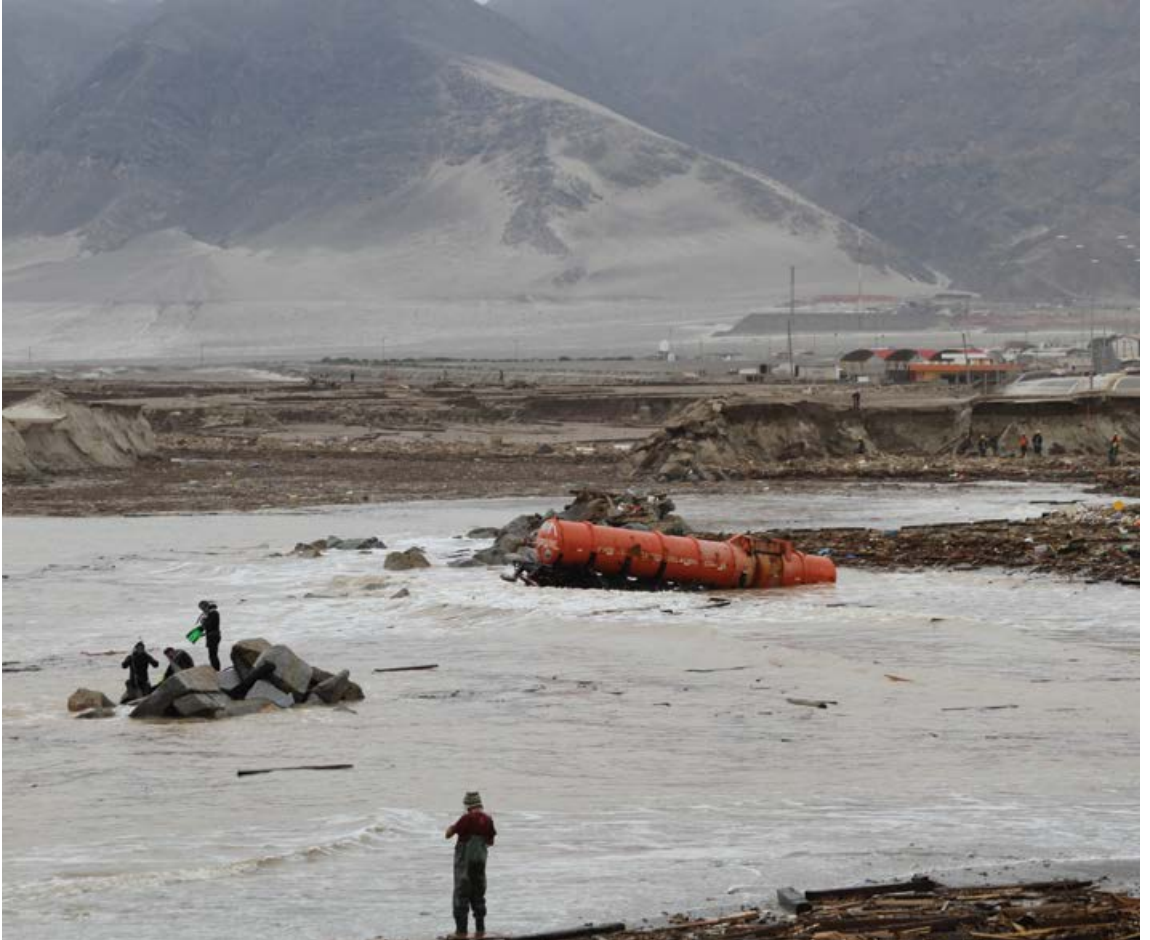
Fotografía tomada el 28 de marzo desde la costanera. Muestra buzos tácticos en buscas de personas desaparecidas en los socavones que dejó el aluvión, junto a estanques de ácidos flotando en el agua.

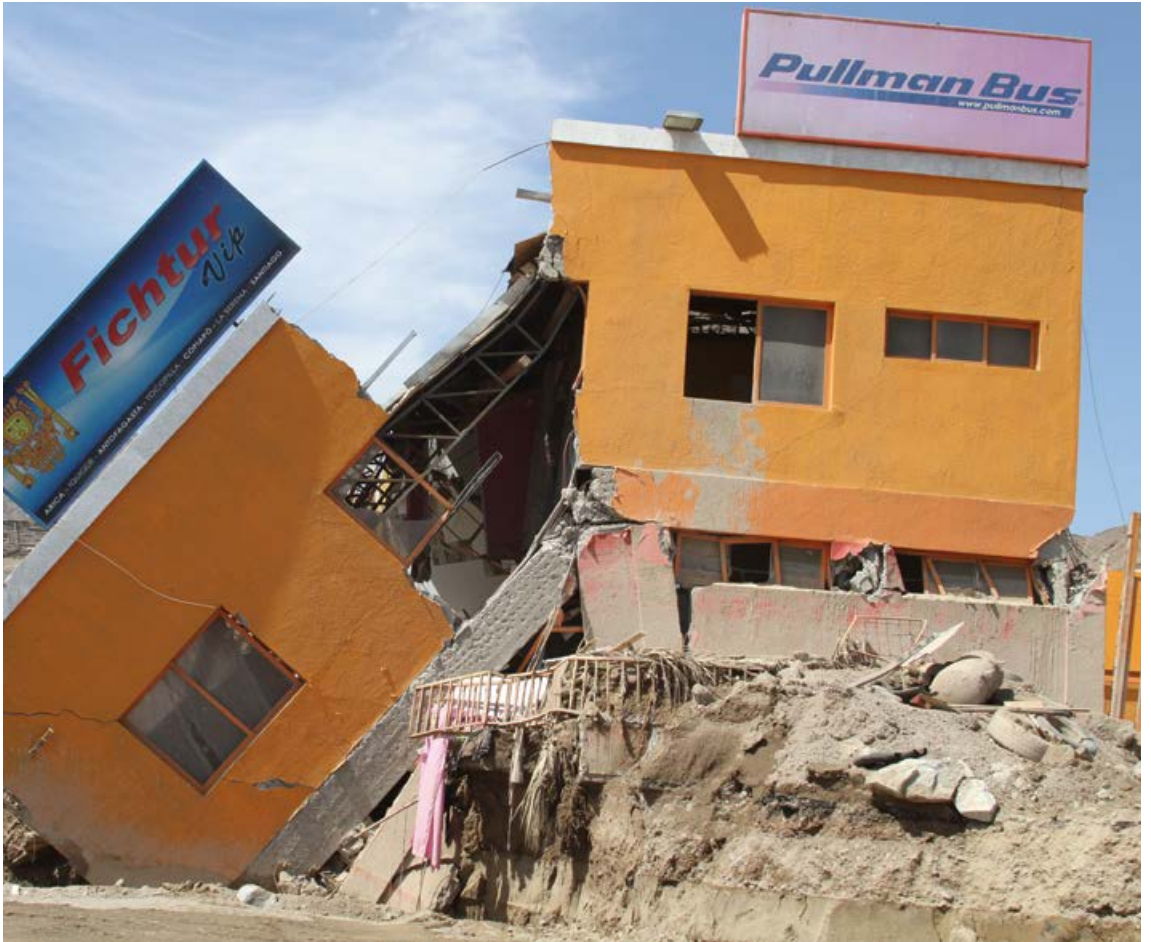
Fotografía tomada el 30 de marzo desde la costanera. Evidencia la dimensión de la destrucción por el impacto del aluvión, que socavó los cimientos de algunas edificaciones.

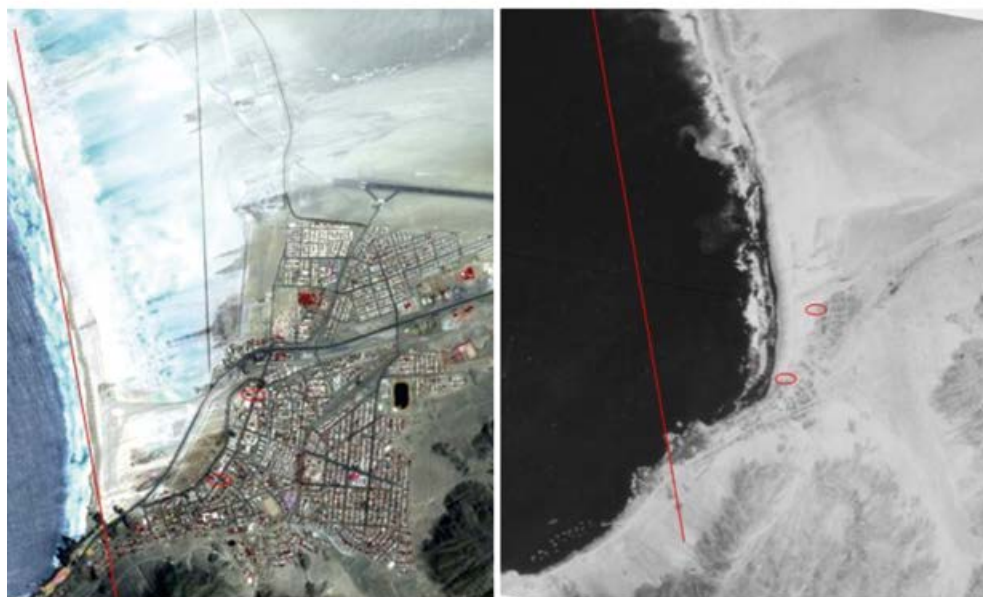
**Figura 1.** Fotografía Oblicua Trimetrogon 1948 e Imagen Satelital Spot 2006 de la bahía y ciudad de Chañaral, Región de Atacama, Chile.

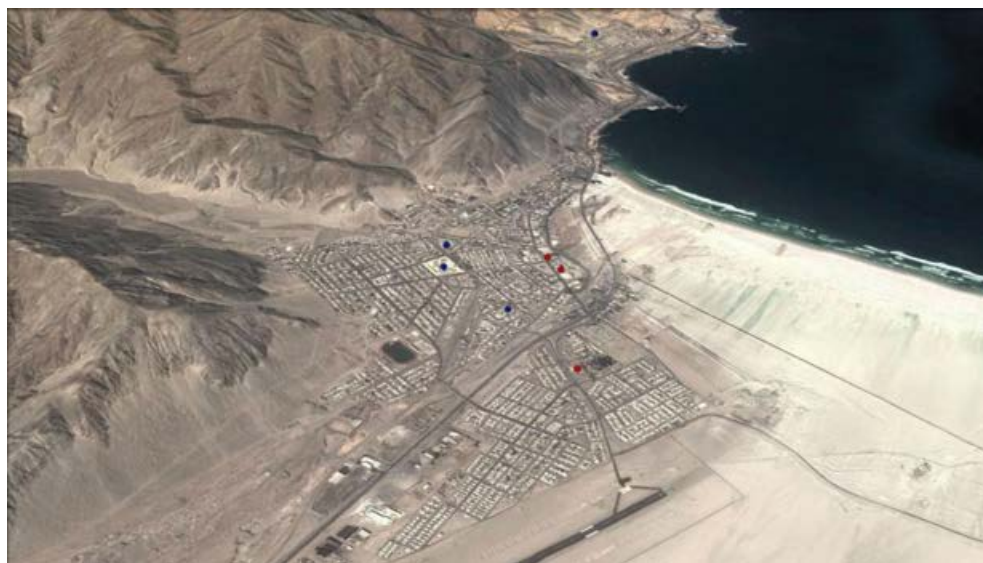
**Figura 2.** Distribución espacial de escuelas y jardines; en azul las escuelas; rojo los jardines infantiles. Ciudad de Chañaral, Región de Atacama, Chile.

Se seleccionaron 6 establecimientos educacionales de un total de 10 (3 jardines infantiles y 3 escuelas básicas). En cada uno, se colectó simultáneamente MP<sub>2.5</sub> en filtros de teflón (previamente ambientados), al interior de salas, oficinas, y en patio exterior por medio de bombas de muestreo personal y equipos PEMs (Personal Monitoring System). Se determinaron por espectrometría de fluorescencia de rayos (XRF Analyte) los siguientes elementos: Na, Mg, Al, Si, P, S, Cl, K, Ca, Ti, V, Cr, Mn, Fe, Co, Ni, Cu, Zn, Ga, Ge, As, Se, Br, Rb, Sr, Y, Zr, Mo, Pd, Ag, Cd, In, Sn, Sb, Ba, La, Hg, y Pb. La gravimetría y la caracterización química (metales/metaloideos) de los filtros, fueron realizadas en el laboratorio ChesterLab de Oregon, EEUU (<http://www.chesterlab.net/>) (EPA, 1999; Mesías, 2015). Las mediciones se realizaron en los meses de diciembre, abril y julio durante la jornada escolar (8:30 a 16:30 aprox.) en dos días consecutivos, obteniendo una medición total de 16 horas por establecimiento y estación del año (Figura 2) (Mesías Monsalve et al., 2017).

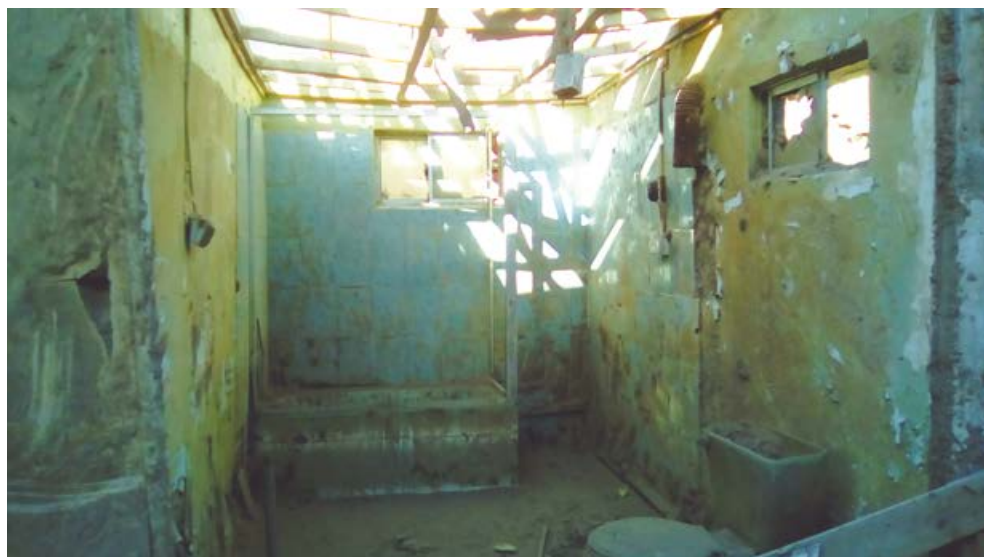
**Figura 5.** Fotografía que muestra daños en viviendas de Chañaral.

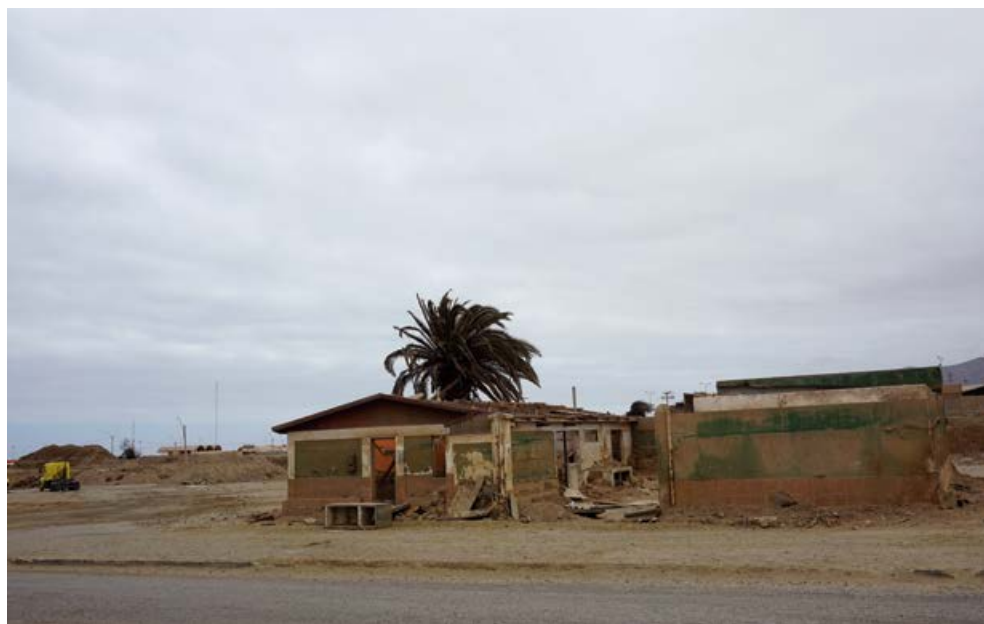
**Figura 7.** Nivel del barro tras aluviones, Chañaral.
