Lineamientos de intervención para Zona Típica

# POBLACIÓN MADRID

**LINEAMIENTOS DE INTERVENCIÓN PARA ZONA TÍPICA  
“POBLACIÓN MADRID”**

SEMINARIO

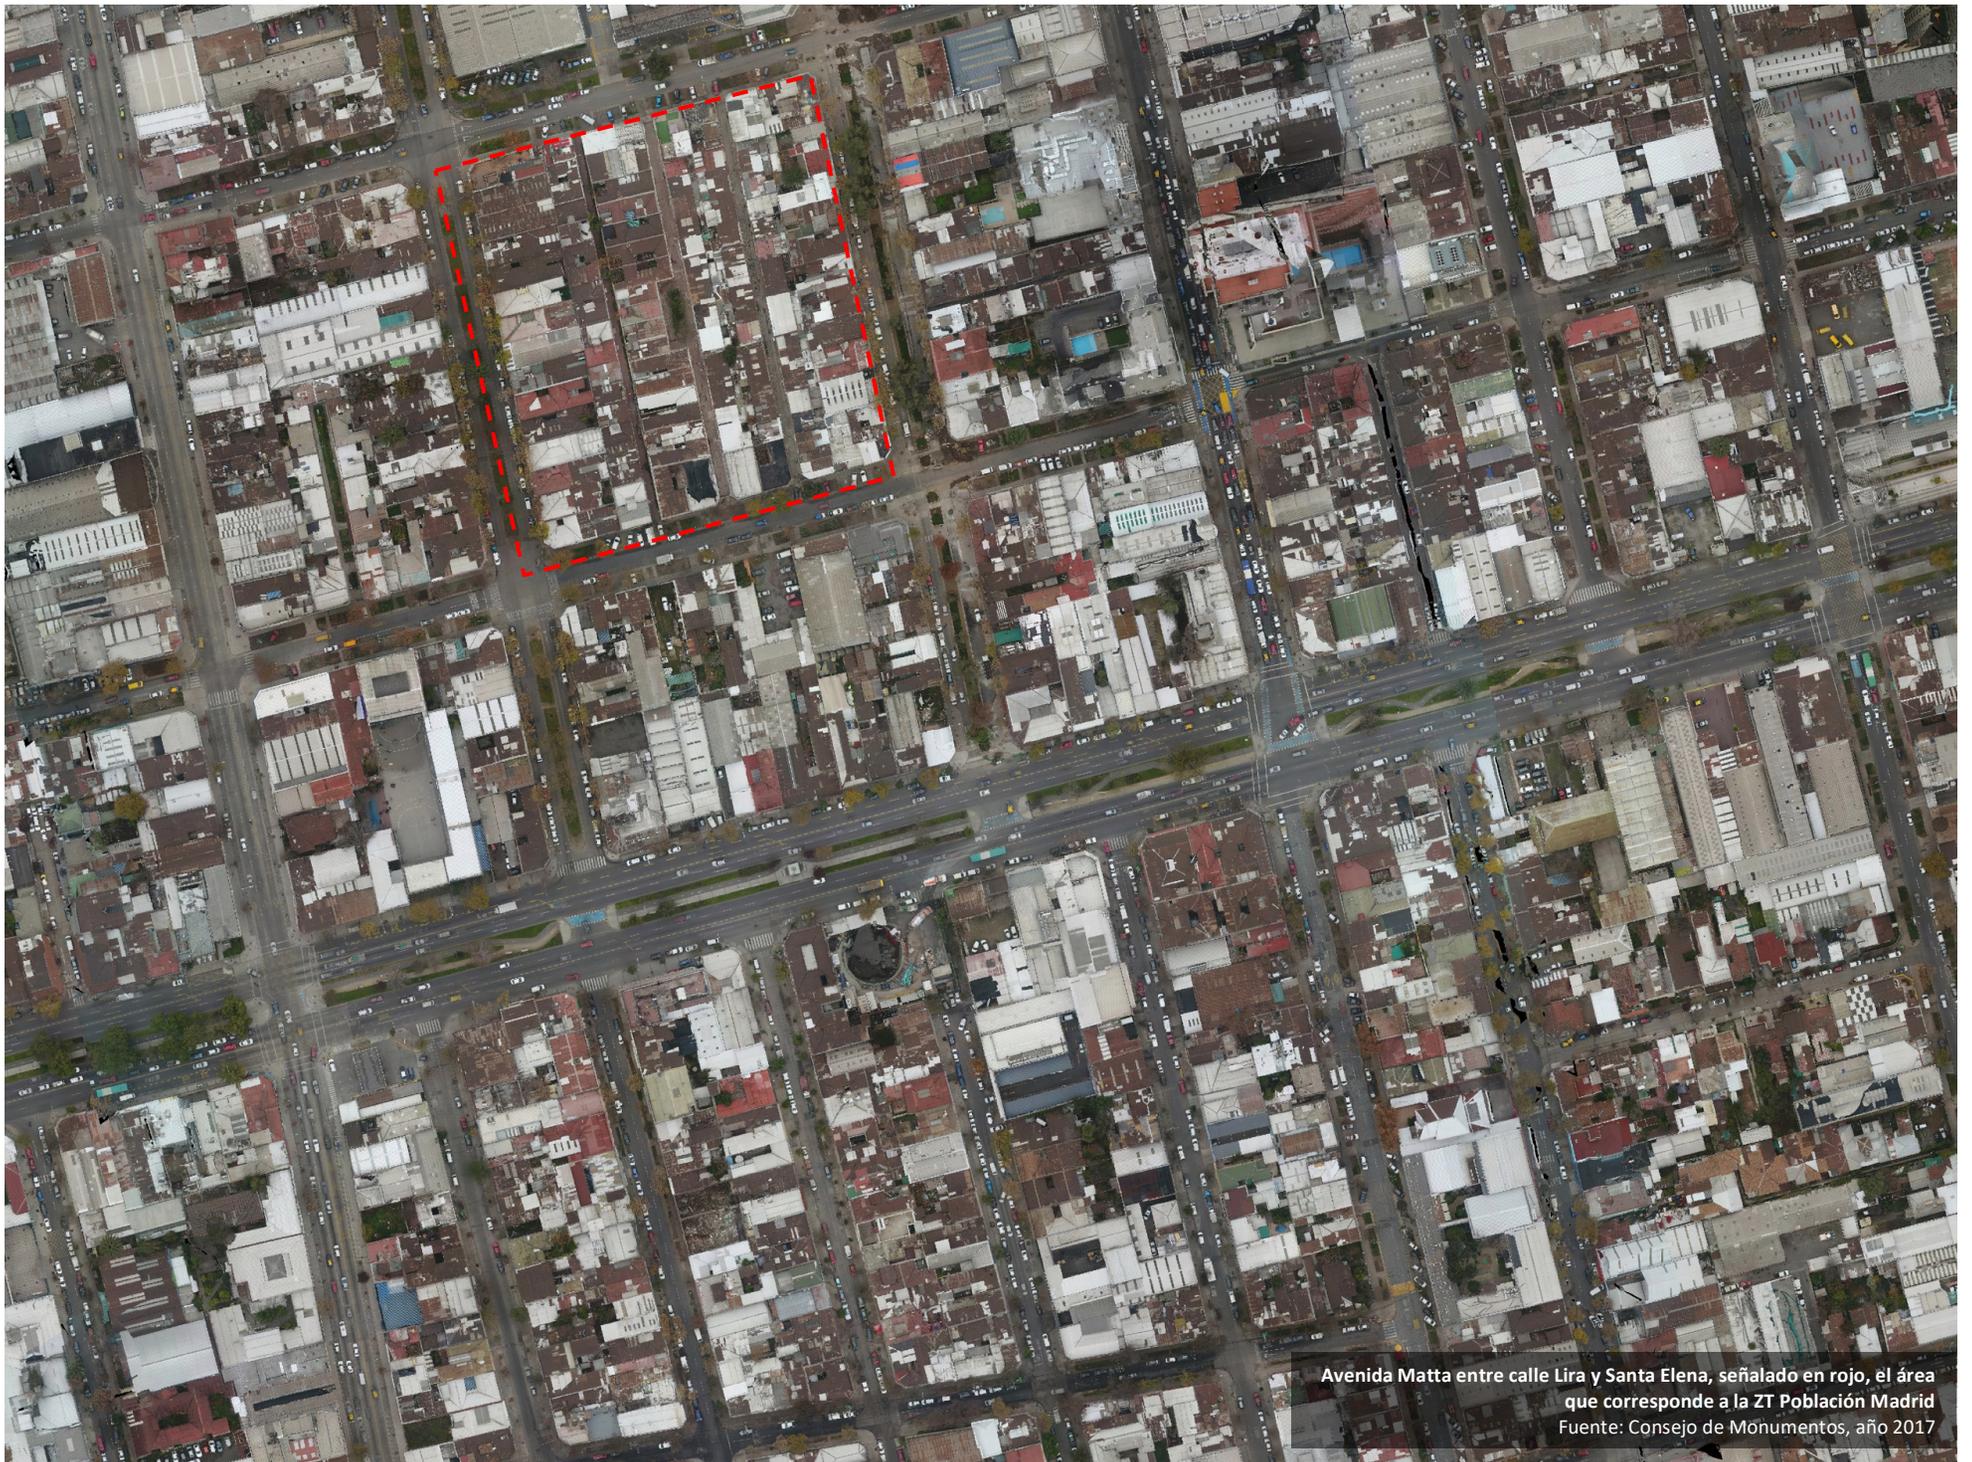
Avenida Matta entre calle Lira y Santa Elena, señalado en rojo, el área que corresponde a la ZT Población Madrid  
Fuente: Consejo de Monumentos, año 2017

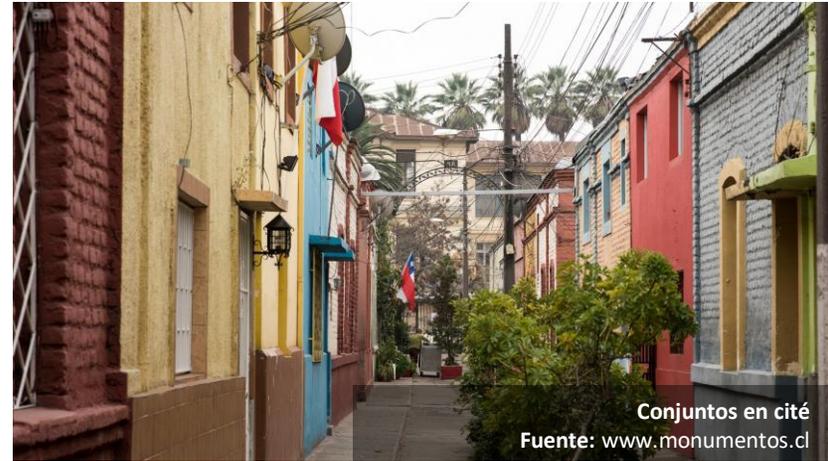
Conjuntos en cité  
Fuente: [www.monumentos.cl](http://www.monumentos.cl)

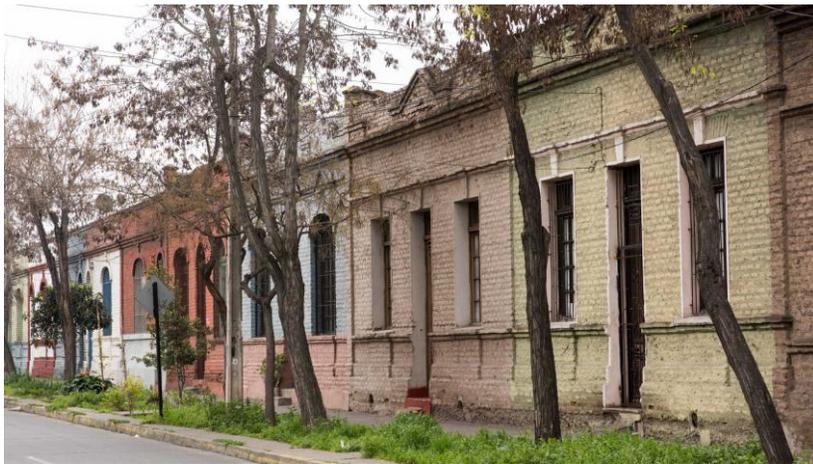
Conjuntos de viviendas de fachada continua  
Fuente: [www.monumentos.cl](http://www.monumentos.cl)

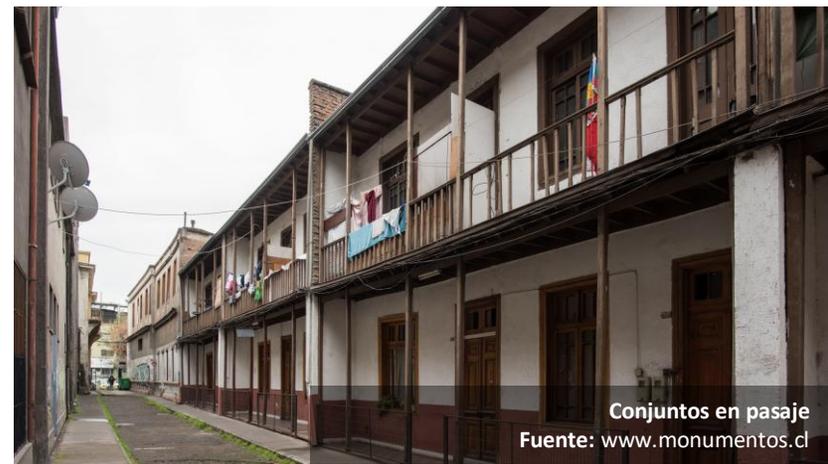
Conjuntos en pasaje  
Fuente: [www.monumentos.cl](http://www.monumentos.cl)

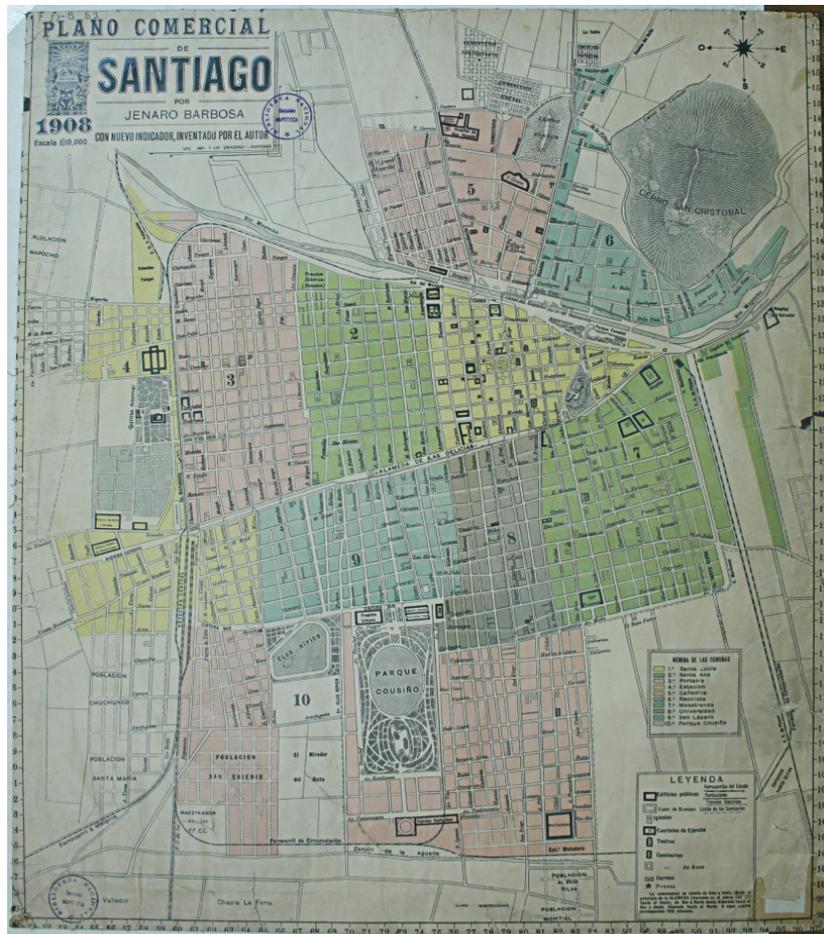
**Plano de Santiago 1908**, donde se observa el desarrollo de la trama urbana alrededor del parque Cousiño, así como también la ubicación del matadero al borde del zanjón de la Aguada y la Avenida Matta como límite sur de la ciudad hacia el sector norponiente.

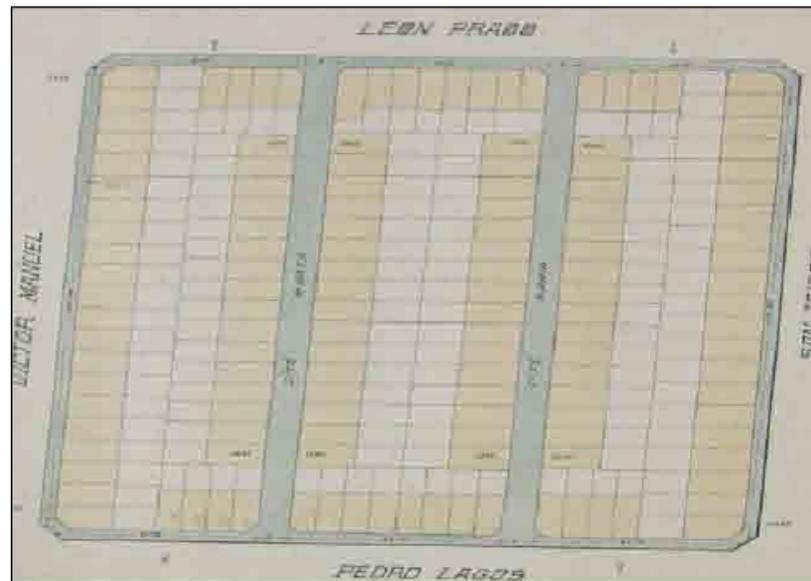
**Plano de la Población Pedro Lagos con tipología de pasaje**  
**Fuente:** Plano de catastro municipal de 1910

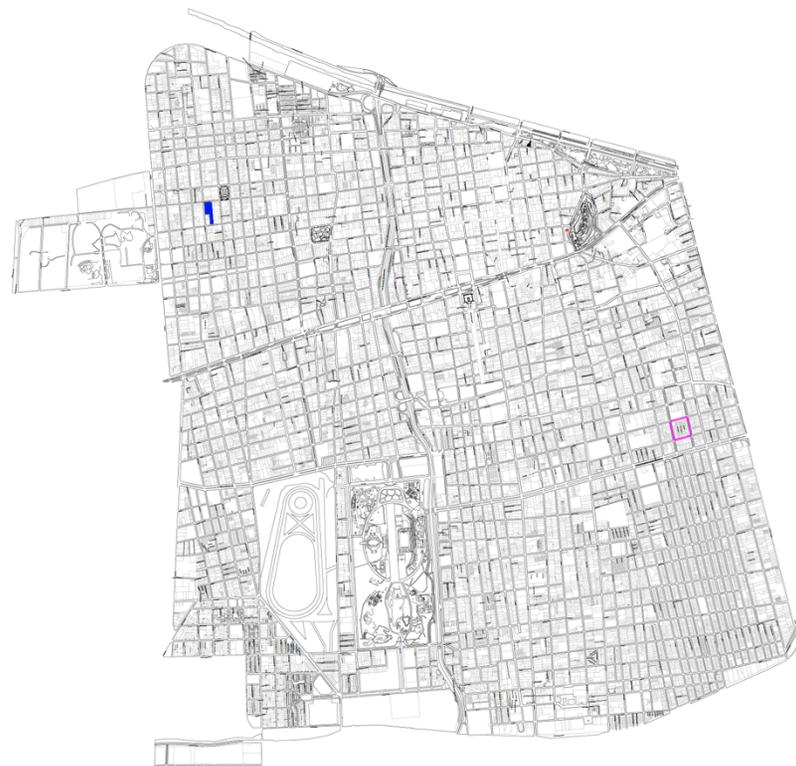
**Ubicación de los conjuntos de Kulczewski en la comuna de Santiago**  
Fuente: Plano de la comuna intervenido por la autora

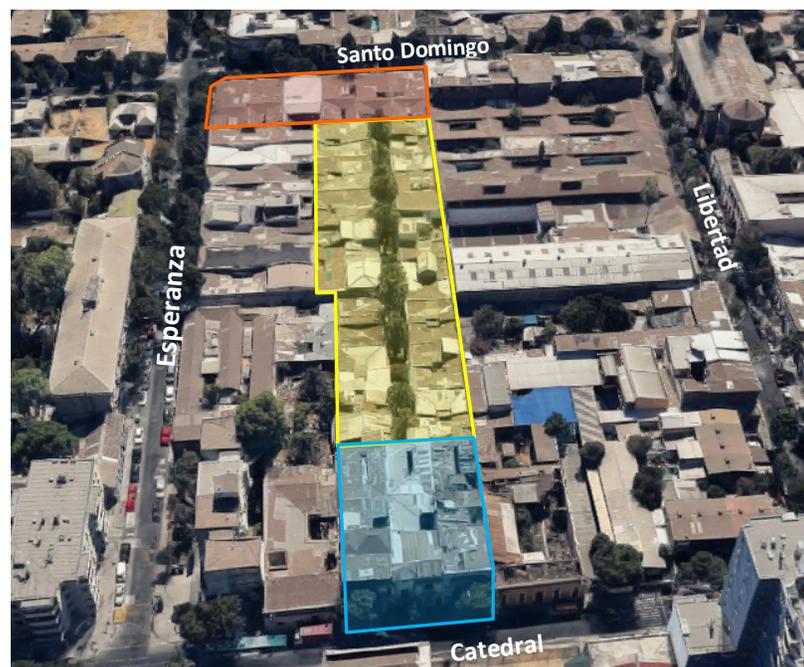
**Emplazamiento de conjunto**  
Fuente: Elaboración propia en base a imagen google maps

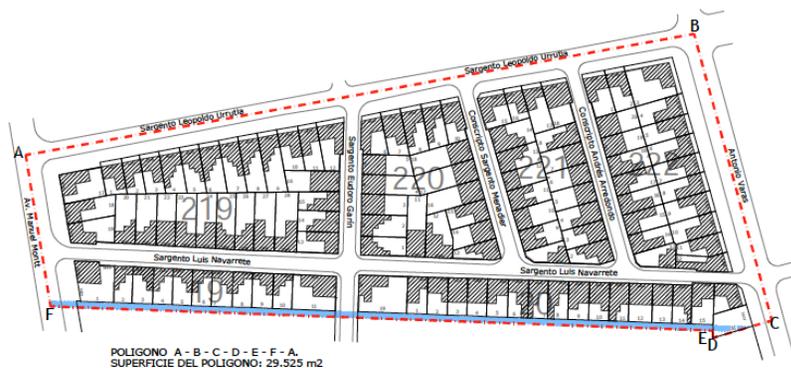
**Plano de conjunto Población para Suboficiales de Caballería**  
Fuente: Instructivo de intervención CMN

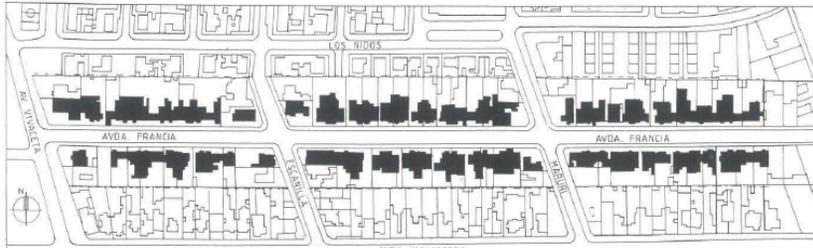
**Plano de conjunto Población los Castaños**  
 Fuente: Fernando Riquelme (1996)

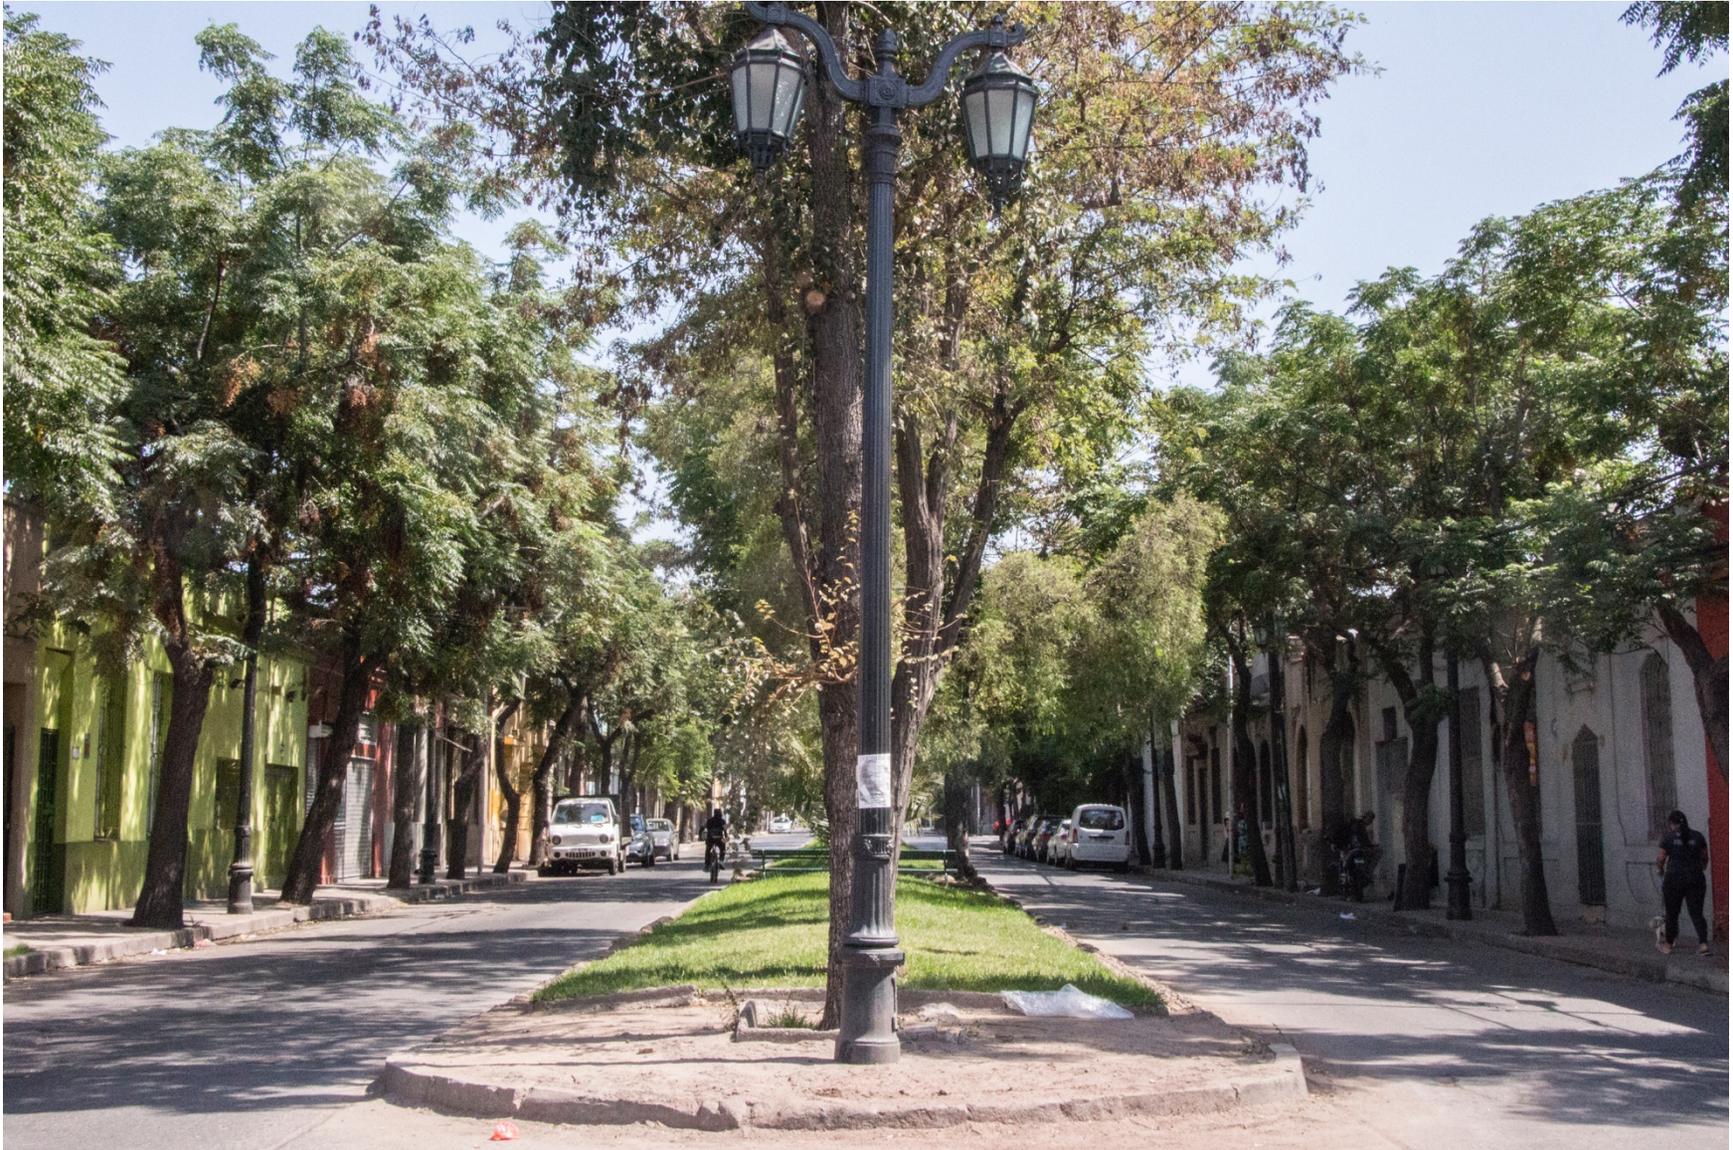
**Bandejón hacia calle Madrid**

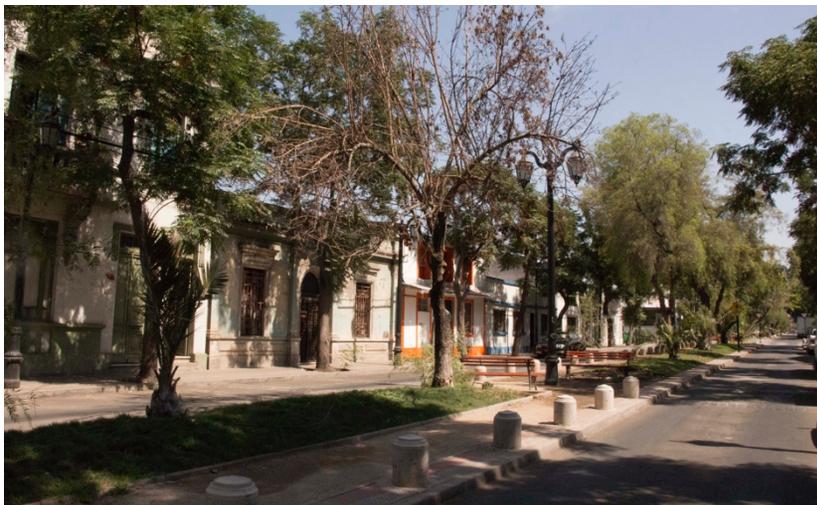
**Bandejón hacia calle Cuevas intervenido en el año 2017**

Las platabandas de este sector contienen árboles y arbustos diversos, y suelo de césped o tierra. Algunas de ellas, se encuentran delimitadas por algún tipo de cierro bajo de madera o metal. Su estado actual es regular, principalmente por su subutilización como estacionamiento vehicular.

En cuanto a los pavimentos, son principalmente de hormigón, tanto en calzada como en aceras; estas últimas se encuentran en mal estado de conservación.

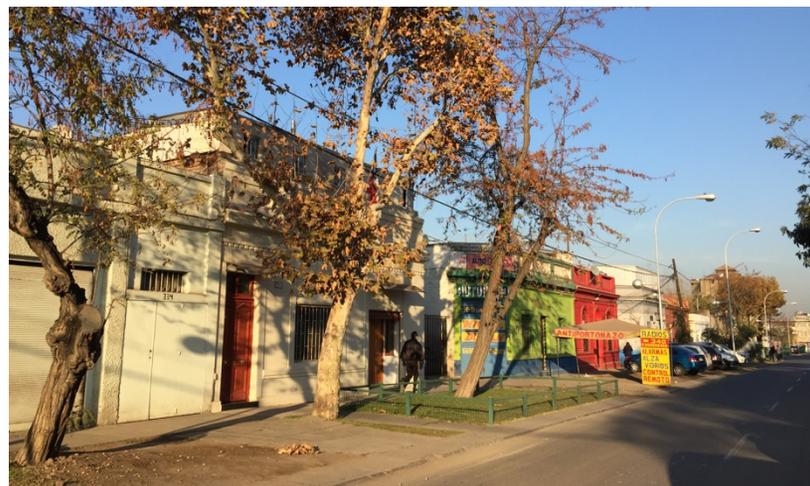
**Platabanda hacia calle Coquimbo**

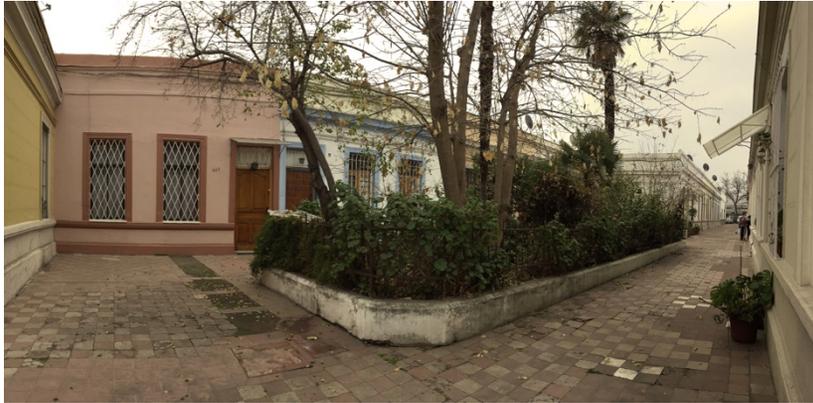
**Área verde al interior de pasaje Ramón Bustamante**

Considerando que forman parte del mismo proyecto, los pasajes Bouquet y Ramón Bustamante son los más similares en cuanto a la relación de la arquitectura y proporción de fachadas, con respecto al ancho del mismo pasaje: 4 m de ancho y 5 m de altura en el caso de Ramón Bustamante y 3.5 m por 5 m de alto, en el caso de Pasaje Bouquet. Ahora, el primero es de particular calidad arquitectónica y espacial, ya que acoge un área verde en su interior, lo cuál sumado a su pavimento en tablero de ajedrez, otorga un carácter singular a dicho espacio. En ambos casos, los pavimentos se encuentran en mal estado, siendo muy necesaria su reposición.

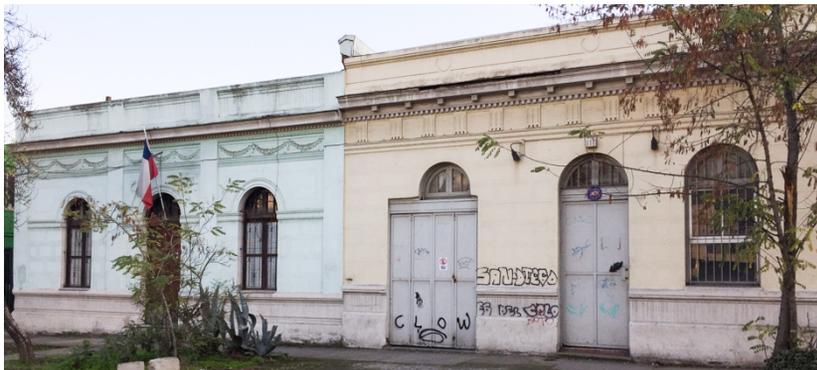
#### Inmuebles del conjunto hacia calle Porvenir

**Nota:** los inmuebles orientados hacia la calle, destacan por sus fachadas con decorados zócalos y muros, cornisas con guirnaldas, denticulos. Balaustradas en coronación y otros motivos.

Se compone por 67 viviendas en total y 10 de ellas se orientan hacia las calles Porvenir y Coquimbo. Si bien todas se basan en el mismo modelo de vivienda, propio de los cités y pasajes de la época, en él se presentan diversas tipologías, lo que se refleja en diferencias de superficie o riqueza en el diseño de sus fachadas. Las ubicadas hacia la calle por ejemplo, poseen mayores detalles ornamentales y superficie que las ubicadas al interior de los pasajes, las cuales

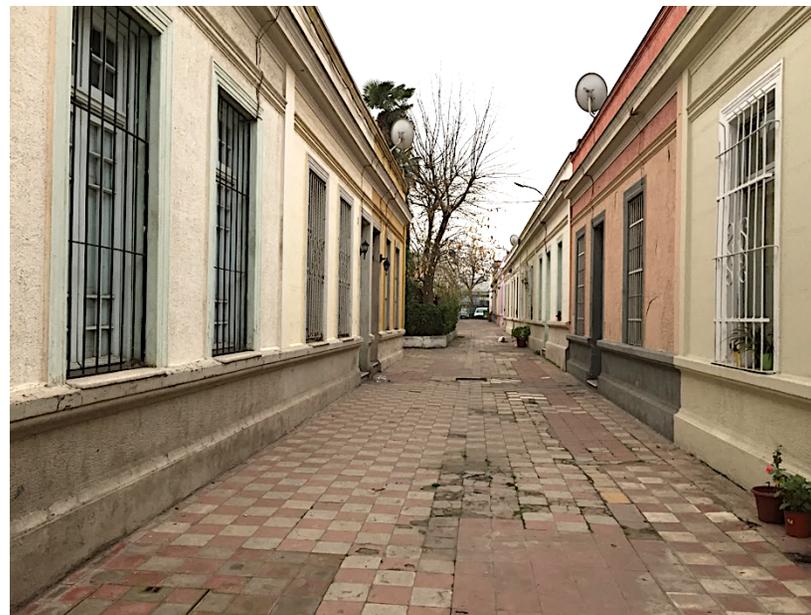
Conjunto hacia pasaje Ramón Bustamante

además son más sencillas en fachada, no obstante, de gran homogeneidad, dado por un ritmo de fachada repetitivo, compuesto por vanos de igual medida en proporción vertical, la presencia de zócalo y cornisamiento unitario.

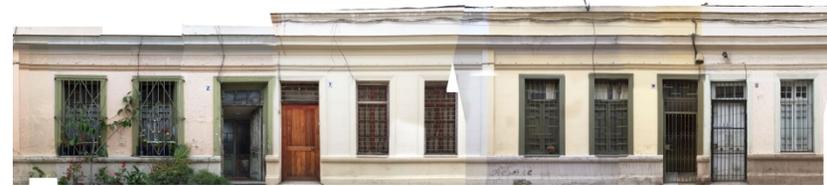
**Elevación parcial del conjunto hacia pasaje Ramón Bustamante**

**Nota:** las viviendas hacia pasaje Ramón Bustamante, poseen leves diferencias con las de pasaje Bouquet. Estas últimas, cuentan con un vano menos de ventana en fachada y algunas de ellas, están sin estucar (ladrillo a la vista pintado).

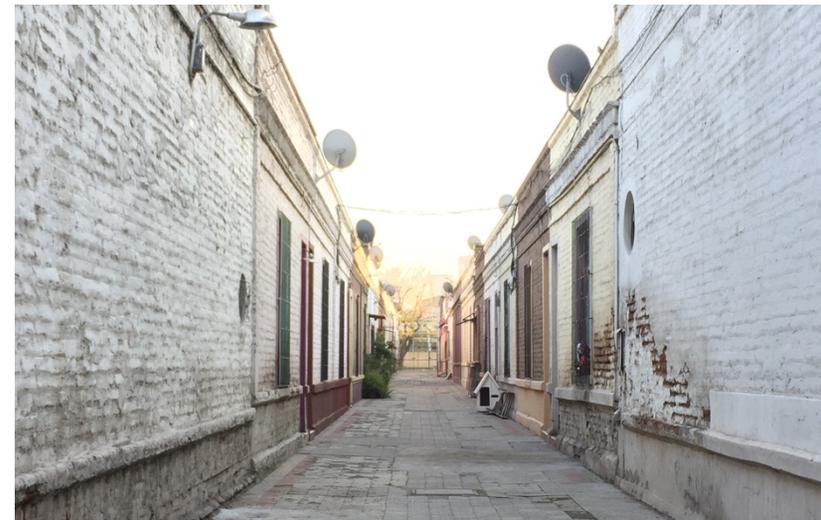
**Conjunto hacia pasaje Bouquet**

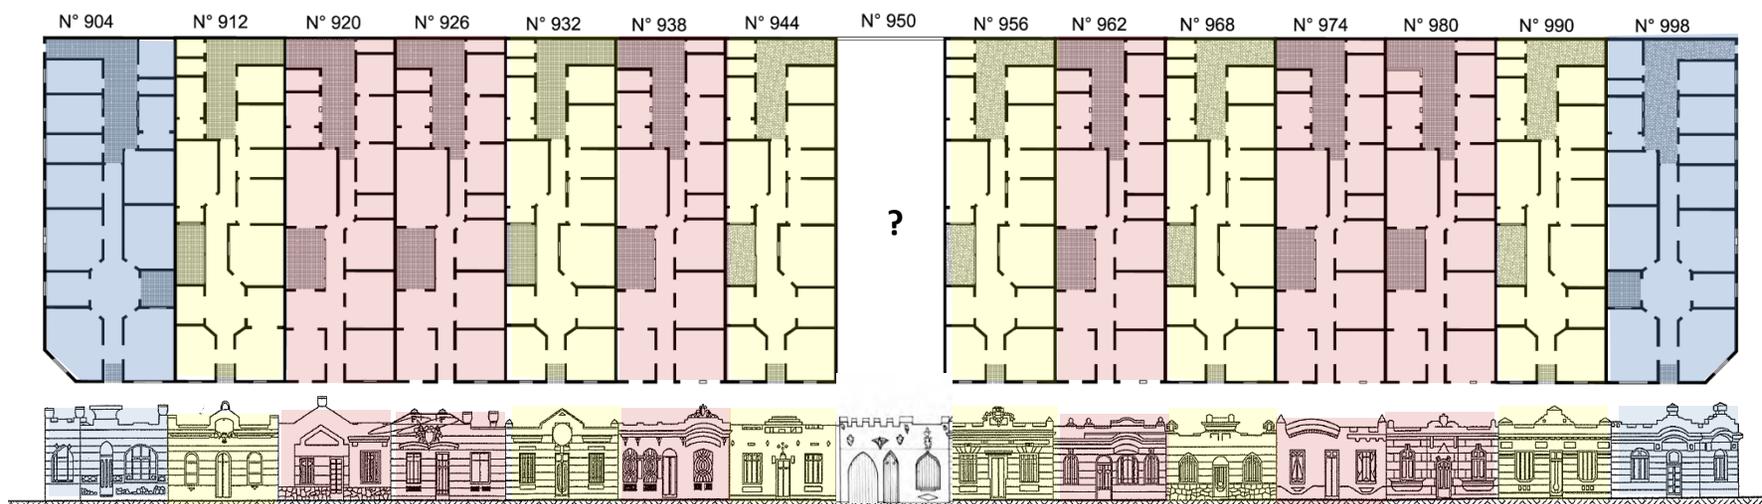
El orden de las tipologías en planta y la composición de las fachadas tienen una lógica de “espejo”. Si bien, no se obtuvo la información planimétrica original del inmueble N° 950, dado que la información encontrada de su fachada indica una composición distinta a la del grupo, podría deducirse que dicho inmueble correspondía a una tipología diversa a las identificadas.

**Plano y elevación de conjunto según tipología**

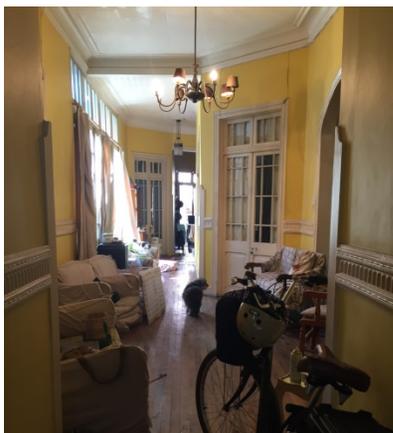
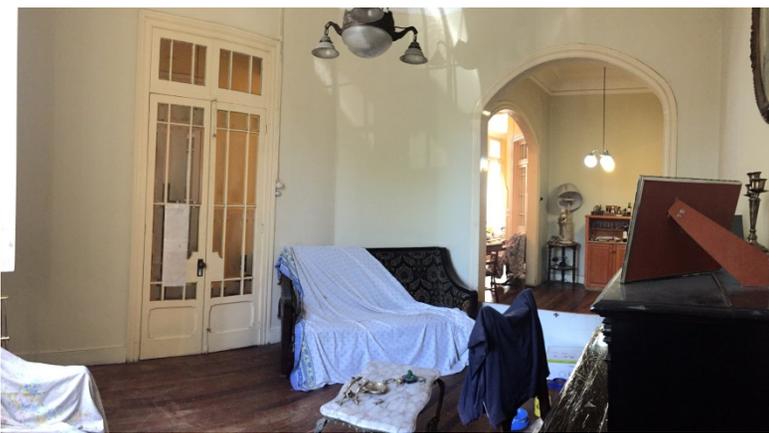
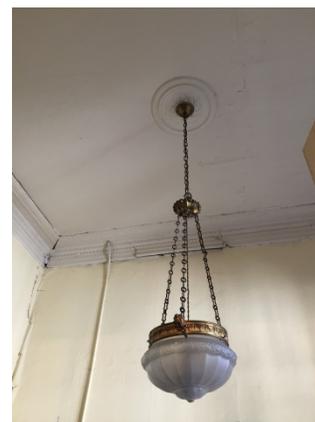
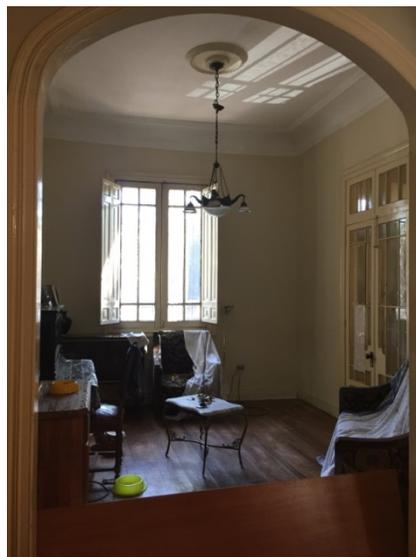
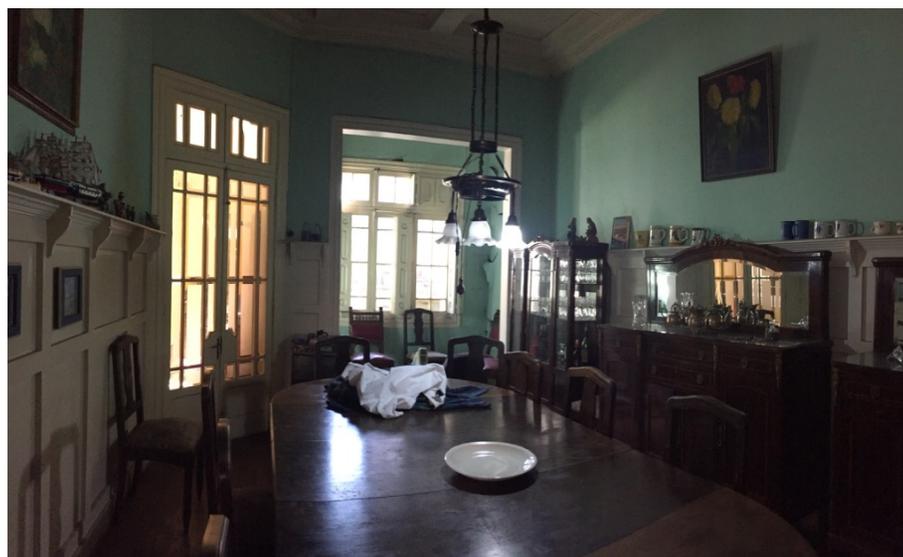
**Fotografías interiores Madrid Nº 932**  
**Fuente:** fotografía de la autora, 2017.  
**Nota:** algunas de las fotografías presentadas, corresponden a dos de los inmuebles que poseen un mayor grado de conservación respecto de su condición original interior (Madrid Nº 932 y 956).

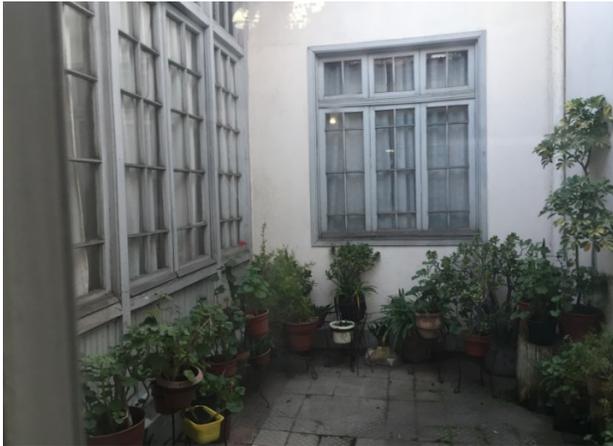
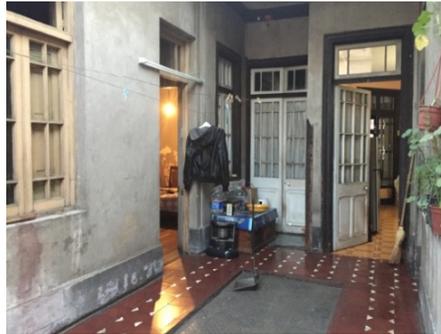
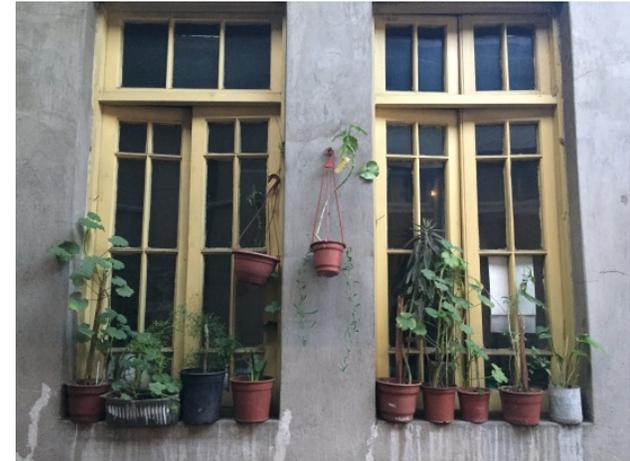
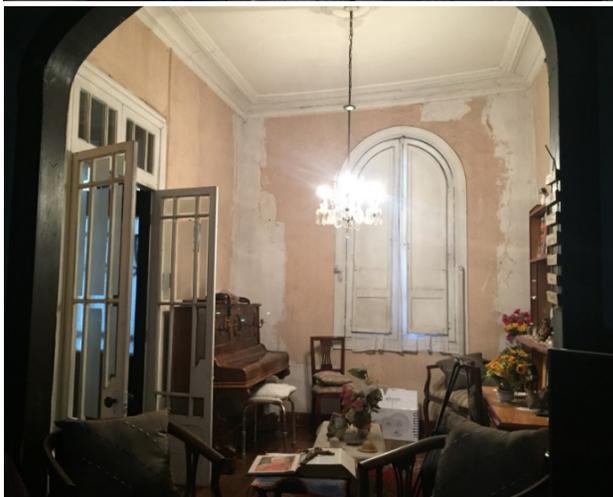
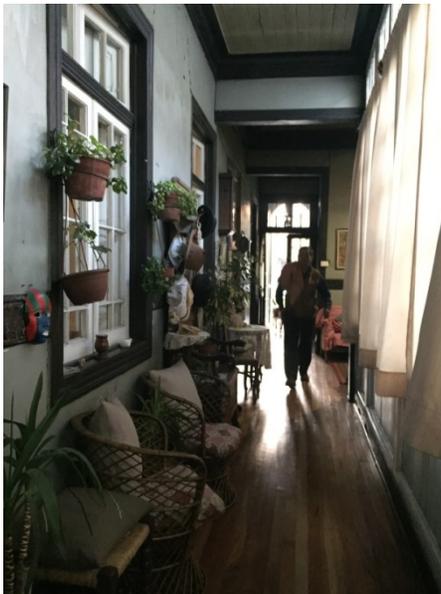
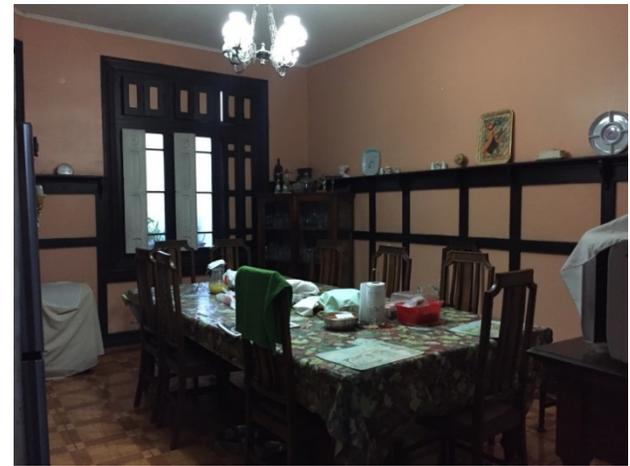
Fotografías interiores  
Madrid Nº 956  
Fuente: fotografía de la autora, 2017.

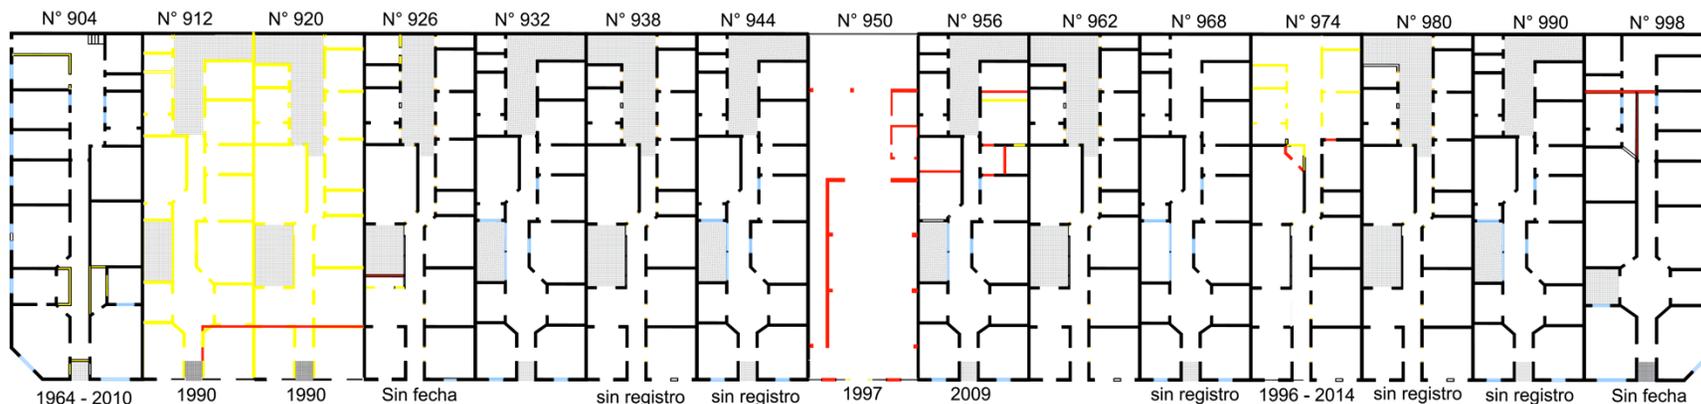
#### Planta de arquitectura de conjunto

Situación actual - Intervenciones posteriores

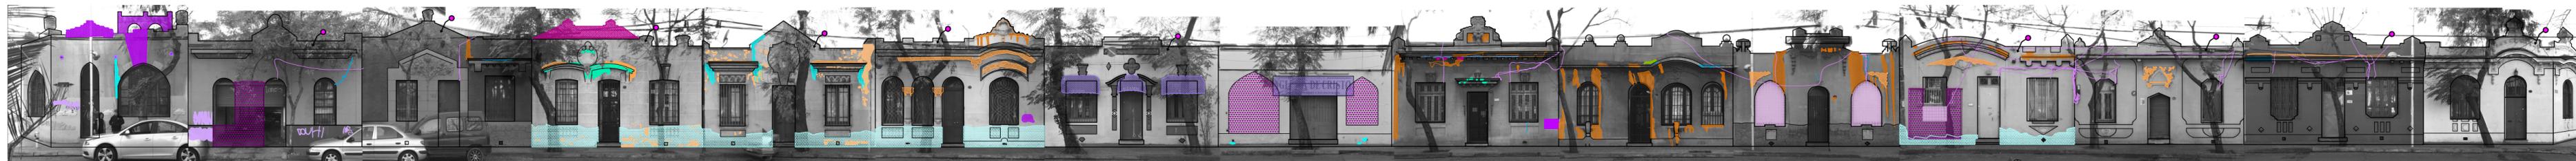
ELEVACIÓN FACHADA PONIENTE  
 CONJUNTO KULZCEWSKI  
 ESCALA 1:200

**Nota:** Levantamiento crítico desarrollado en el marco de los cursos del postítulo. Si bien, se considera un insumo relevante al momento de definir el estado de conservación de los inmuebles, en otros casos de ZT podría eventualmente elaborarse durante el levantamiento de los antecedentes de un proyecto de intervención.

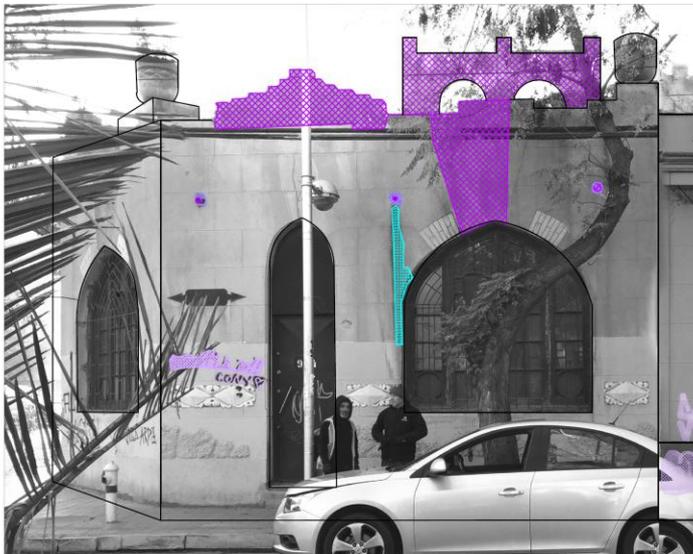
01\_DAÑOS FACHADA

TIPOS DE LESIONES		
Físicas		Suciedad por lavado diferencial
		Suciedad por depósito
		Humedad por escurrimiento de agua
		Humedad por ascensión capilar
Mecánicas		Craquelamiento de pintura
		Fisura
		Desprendimiento de estuco
Químicas		Desprendimiento de ornamentación
		Vegetación
Antropicas		Costra negra
		Graffiti
		Cableado
		Modificación de estuco
		Pérdida de elemento/demolición
		Tapiado de vano
	Inserción de elemento	
	Pintura fachada sobre estuco original

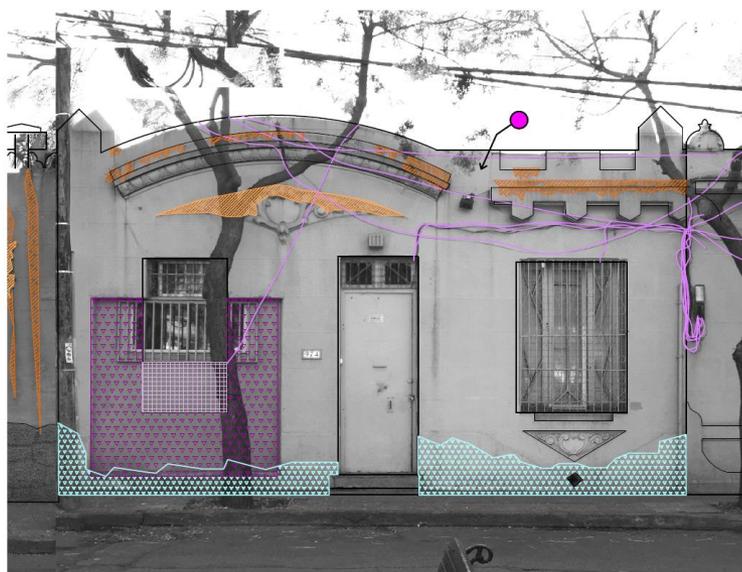
LEVANTAMIENTO DEL INMUEBLE

TIPOS DE LESIONES	
Físicas	Suciedad por lavado diferencial
	Suciedad por depósito
	Humedad por escurrimiento de agua
	Humedad por ascensión capilar
Mecánicas	Craquelamiento de pintura
	Fisura
	Desprendimiento de estuco
Químicas	Desprendimiento de ornamentación
	Vegetación
Antropicas	Costra negra
	Graffiti
	Cableado
	Modificación de estuco
	Pérdida de elemento/demolición
	Tapiado de vano
	Inserción de elemento
Pintura fachada sobre estuco original

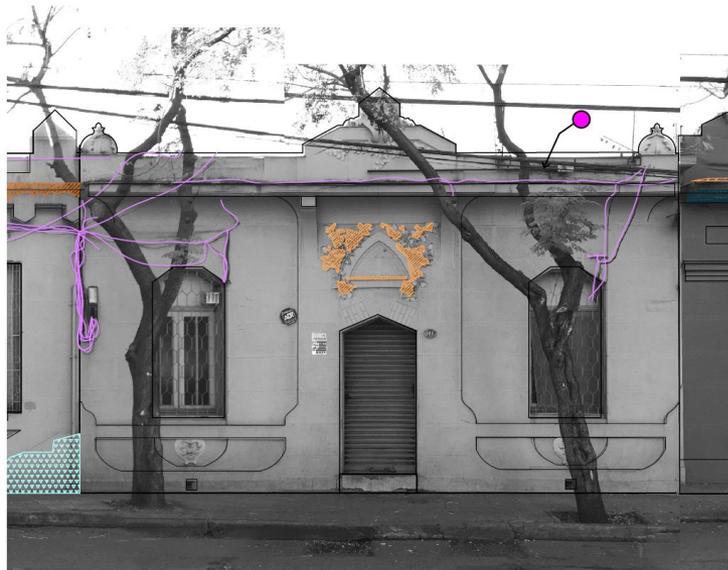
LEVANTAMIENTO DEL INMUEBLE

Físicas		Suciedad por lavado diferencial
		Suciedad por depósito
		Humedad por escurrimiento de agua
		Humedad por ascensión capilar
Mecánicas		Craquelamiento de pintura
		Fisura
		Desprendimiento de estuco
Quím		Desprendimiento de ornamentación
		Vegetación
Antropicas		Costra negra
		Graffiti
		Cableado
		Modificación de estuco
		Pérdida de elemento/demolición
		Tapiado de vano
		Inserción de elemento
	Pintura fachada sobre estuco original

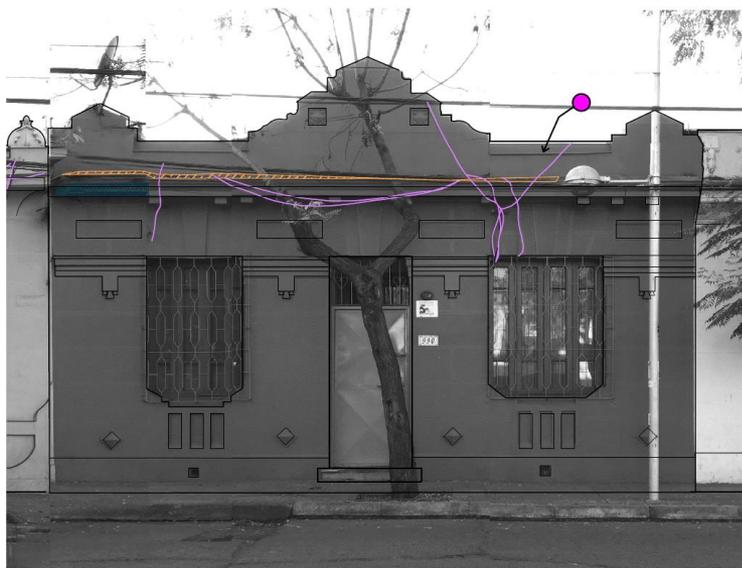
LEVANTAMIENTO DEL INMUEBLE

TIPOS DE LESIONES		
Físicas		Suciedad por lavado diferencial
		Suciedad por depósito
		Humedad por escurrimiento de agua
		Humedad por ascensión capilar
Mecánicas		Craquelamiento de pintura
		Fisura
		Desprendimiento de estuco
Químicas		Desprendimiento de ornamentación
		Vegetación
Antropicas		Costra negra
		Graffiti
		Cableado
		Modificación de estuco
		Pérdida de elemento/demolición
		Tapiado de vano
	Inserción de elemento	
	Pintura fachada sobre estuco original

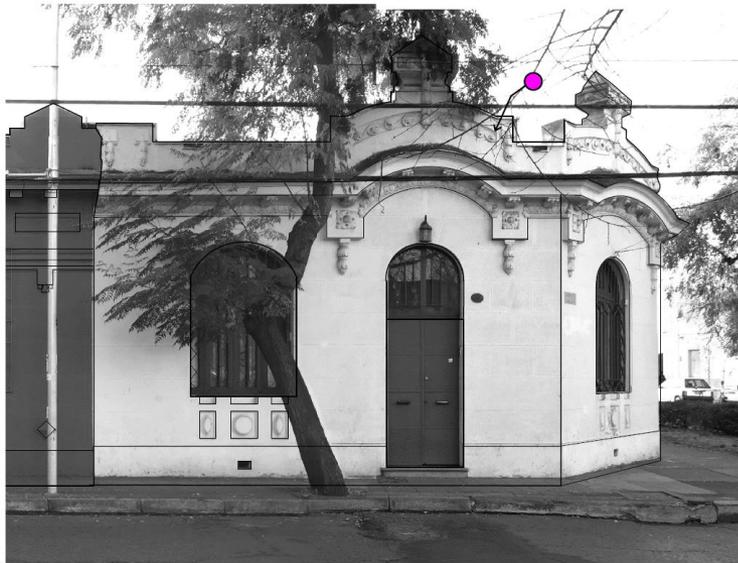
LEVANTAMIENTO DEL INMUEBLE

TIPOS DE LESIONES	
Físicas	Suciedad por lavado diferencial
	Suciedad por depósito
	Humedad por escurrimiento de agua
	Humedad por ascensión capilar
Mecánicas	Craquelamiento de pintura
	Fisura
	Desprendimiento de estuco
Químicas	Desprendimiento de ornamentación
	Vegetación
Antropicas	Costra negra
	Graffiti
	Cableado
	Modificación de estuco
	Pérdida de elemento/demolición
	Tapiado de vano
	Inserción de elemento
Pintura fachada sobre estuco original

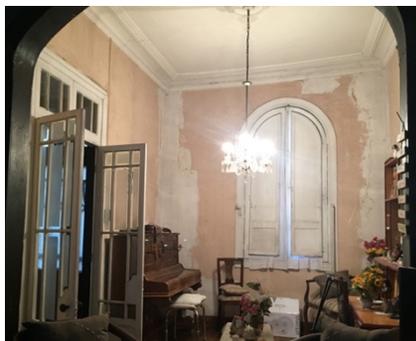
- Según lo visto en terreno y lo indicado por los propietarios, existe una deformación en el muro de fachada, generado a raíz del terremoto de febrero de 2010 y que ha causado un desencuentro entre el muro de fachada y los muros interiores. En algunos casos, los propietarios han realizado intervenciones para reparar el daño o para disimular la grieta.

**Muro de fachada interior relleno con yeso – Madrid 962**  
Fotografía de la autora, 2017.

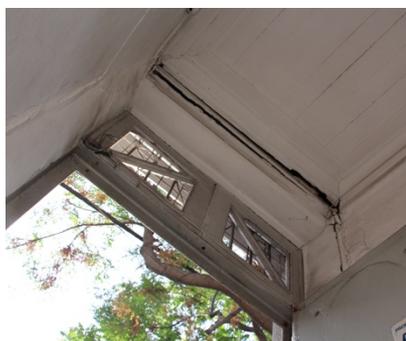
**Grieta en muro de fachada con cielo de madera en hall de acceso – Madrid 968**  
Fotografía de la autora, 2019.

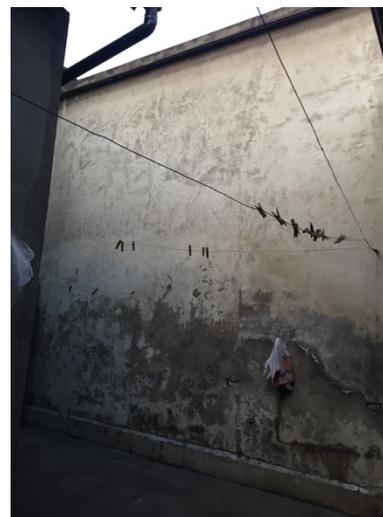
- Humedad por ascensión capilar en muros medianeros de albañilería simple estucados, erosión de ladrillos sin estucar y erosión de ladrillos en muros perimetrales sin estuco.

**Muro medianero posterior con daños por humedad**  
Fotografía de la autora, 2017.

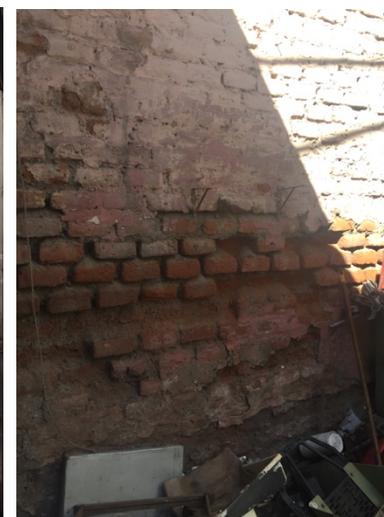
**Muro medianero posterior con daños por erosión de material**  
Fotografía de la autora, 2017.

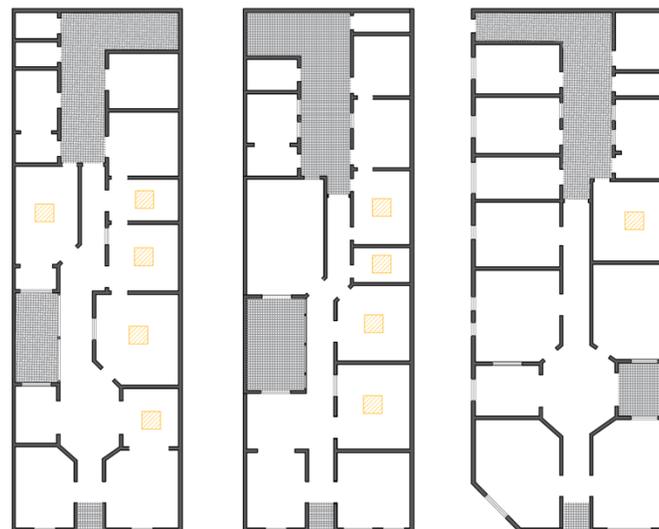
**Esquema Nº 08: recintos con escasa iluminación**

vanos hacia espacios abiertos y que se encuentran señalados en el **esquema Nº 8.**

Independiente de los recintos identificados con mayor desventaja de iluminación, esta medida podrá aplicarse en todos los recintos donde se justifique su necesidad.

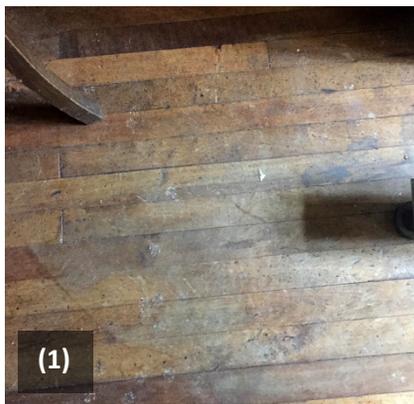
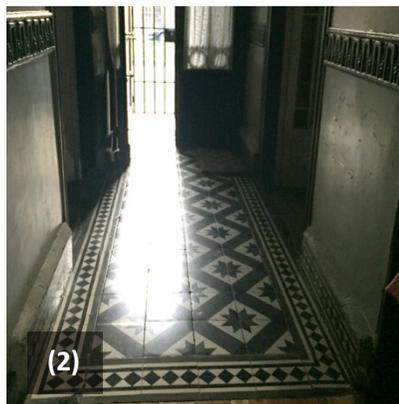
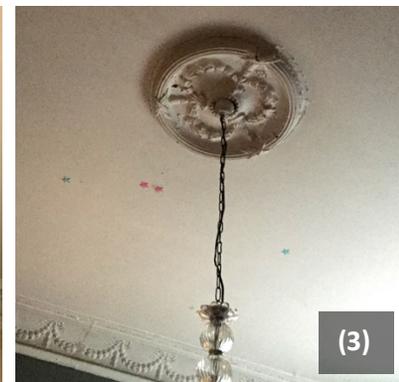
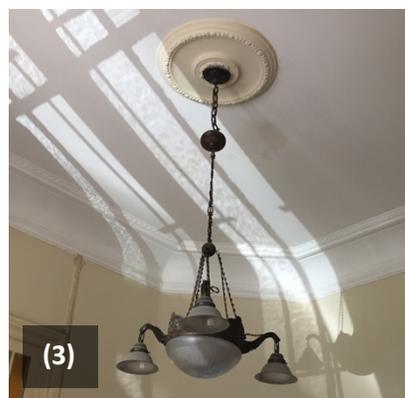
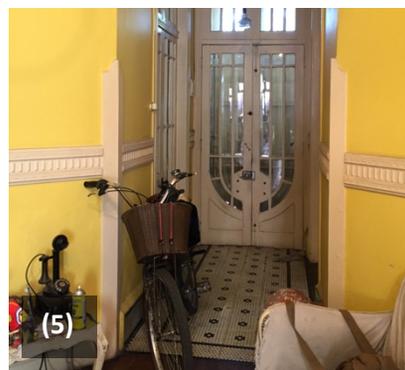
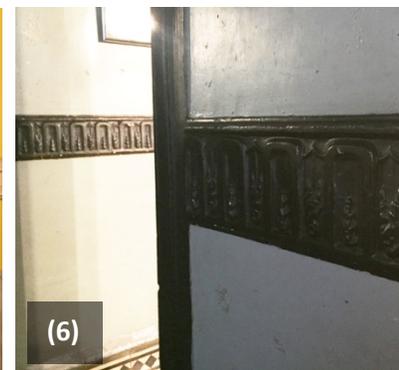
Detalles interiores, N° 1,2,3,4,5,6  
Fuente: fotografías de la autora, 2017.

- Pisos de entablado de madera (1)
- Baldosas del hall de acceso, con decoración diferenciada en cada inmueble (2 y 5).
- Cornisas decoradas (3).
- Rosetones en lámparas de cielo (3)
- Boiserie del comedor (4)
- Guarda de madera decorada en pared del hall central/pasillo central (6)
