Lineamientos de intervención para Zona Típica

# POBLACIÓN MADRID

**LINEAMIENTOS DE INTERVENCIÓN PARA ZONA TÍPICA  
“POBLACIÓN MADRID”**

SEMINARIO

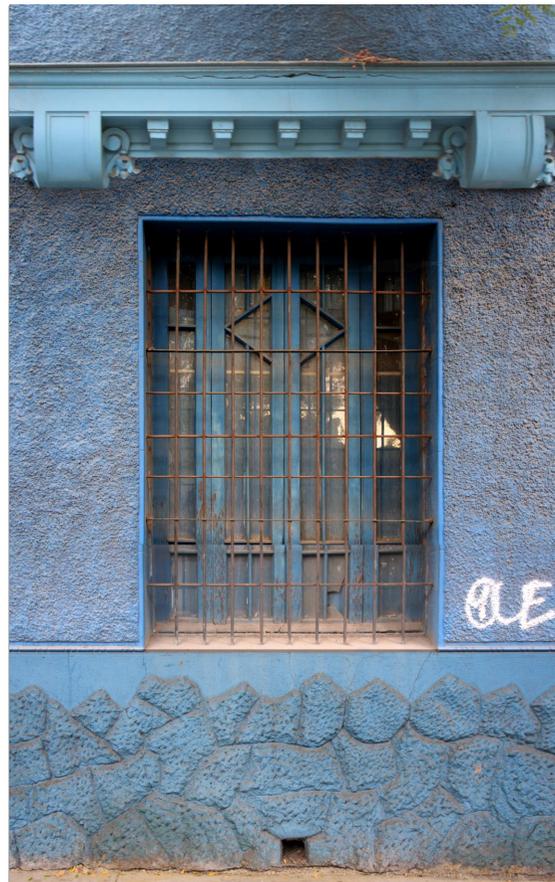
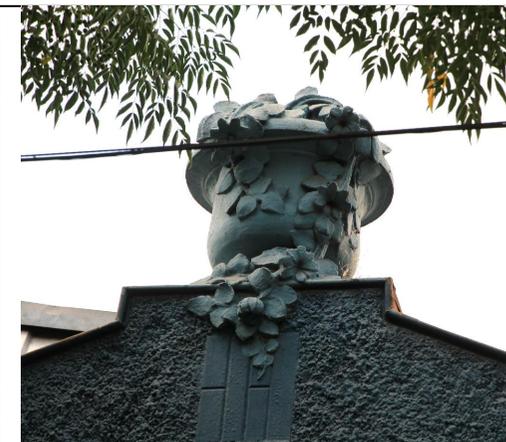
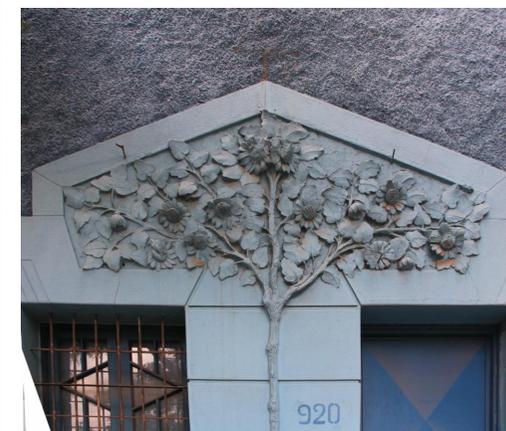
Fachada actual (ver lev. crítico)

- LIMPIEZA DE FACHADA:** Limpieza y eliminación de capas de pintura añadidas, mediante hidrolavado, decapante químico de pintura, limpieza criogénica u otra. Se aconseja aplicar pintura impermeabilizante y capa antigraffiti transparente (opaca) de modo de dejar el estuco original a la vista. **Ver punto 4.7.2 e de los lineamientos de intervención.**
- REPARACIÓN DE GRIETA,** en elemento decorativo sobre vano, previo análisis de muestras de composición de estuco.
- RECUPERACIÓN DE MORFOLOGÍA DE VANO ORIGINAL:** cuando se trate de rehabilitación para nuevo uso.
- RECUPERACIÓN DE PRIMERA CRUJÍA:** en caso de rehabilitación para nuevo uso, considerar lo indicado en el punto 4.7.2.a y 4.7.2.b de los lineamientos de intervención.

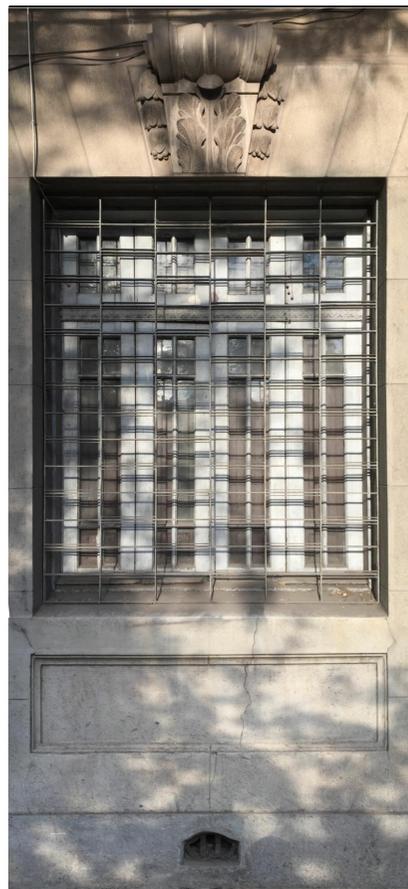
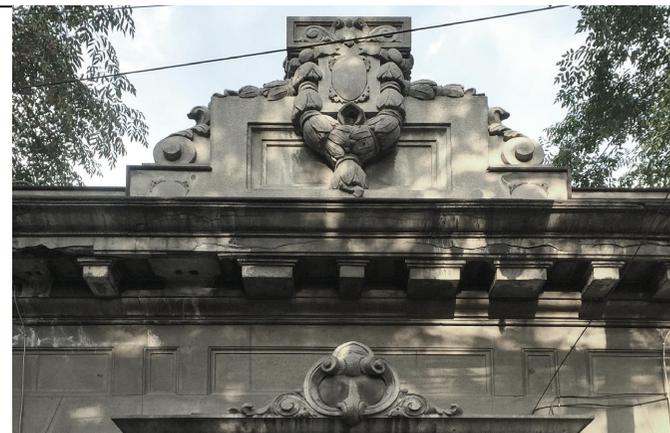
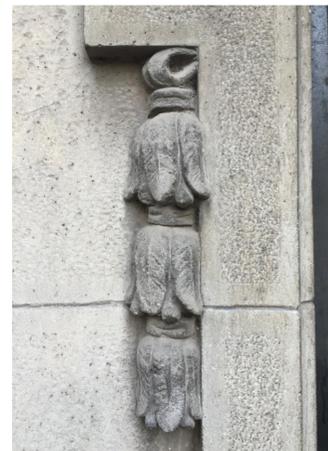
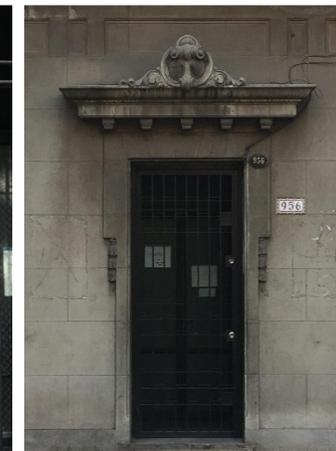
Fachada actual (ver lev. crítico)

El inmueble posee lesiones asociadas a suciedad por depósito y lavado diferencial. Igualmente, existen daños por fisuras, pérdida de estucos y de algunos elementos ornamentales (denticulos).

- LIMPIEZA DE FACHADA:** eliminar suciedad mediante hidrolavado, decapante químico de pintura, limpieza criogénica, u otra. Se aconseja aplicar pintura impermeabilizante y capa antigraffiti transparente (opaca) de modo de dejar el estuco original a la vista. **Ver lo indicado en el punto 4.7.1.e de los lineamientos de intervención.**
- REPARACIÓN DE GRIETAS Y REPOSICIÓN DE ESTUCOS Y ELEMENTOS ORNAMENTALES** previo análisis de muestras de composición de estuco y elementos ornamentales.
- REHABILITACIÓN Y/O CONSOLIDACIÓN ESTRUCTURAL:** previo análisis de la situación interior del inmueble.

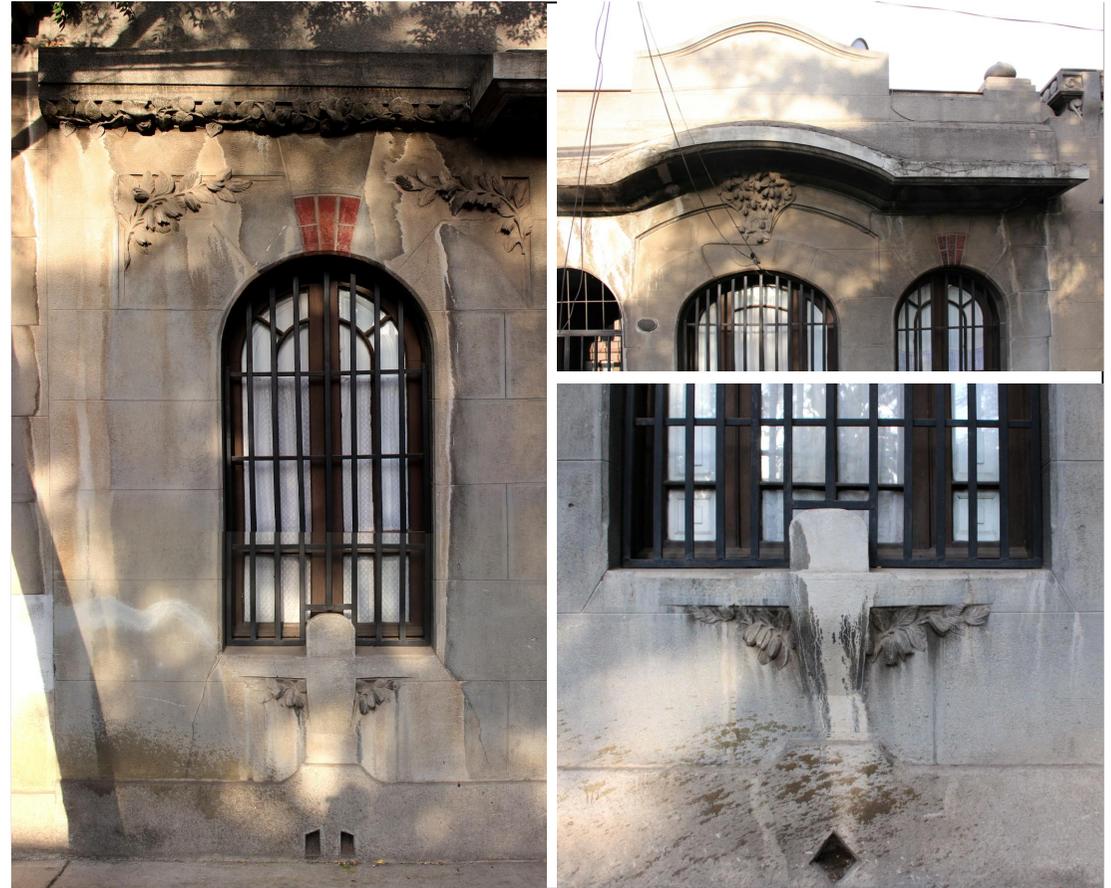
Fachada actual (ver lev. crítico)

El inmueble posee lesiones asociadas a suciedad por depósito y lavado diferencial. Igualmente, existen daños por grietas y fisuras en marquesina, y pérdida de estucos.

- LIMPIEZA DE FACHADA:** eliminar suciedad mediante hidrolavado, decapante químico de pintura, limpieza criogénica, u otra. Se aconseja aplicar pintura impermeabilizante y capa antigraffiti transparente (opaca) de modo de dejar el estuco original a la vista. **Ver lo indicado en el punto 4.7.1.e de los lineamientos de intervención.**
- REPARACIÓN DE GRIETAS Y REPOSICIÓN DE ESTUCOS:** previo análisis de muestras de composición de estuco y elementos ornamentales.
- REHABILITACIÓN INTERIOR:** evaluar medidas de acondicionamiento térmico, de resistencia al fuego e iluminación interior, de acuerdo a lo señalado en el punto 4.7.2 e y 4.7.2 f de los lineamientos de intervención.
- CONSOLIDACIÓN Y/O REFORZAMIENTO ESTRUCTURAL:** revisión y evaluación de reforzamiento estructural de encuentro de muro de fachada y muros interiores. **Ver punto 4.7.3 de los lineamientos de intervención.**

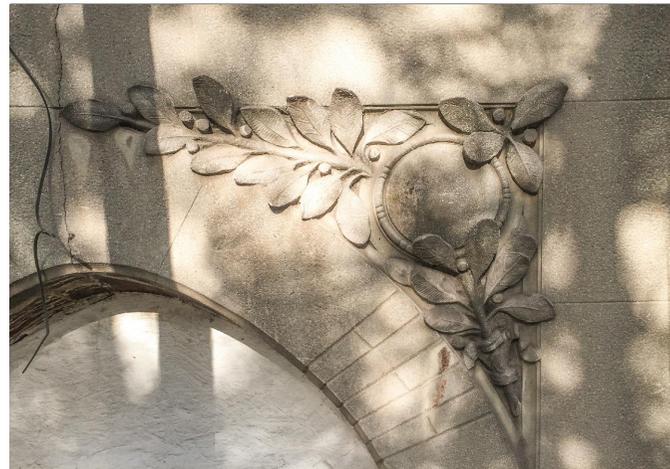
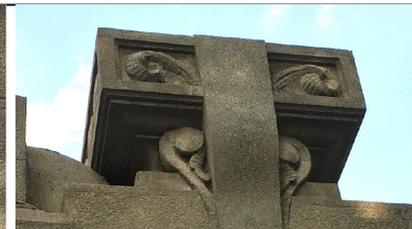
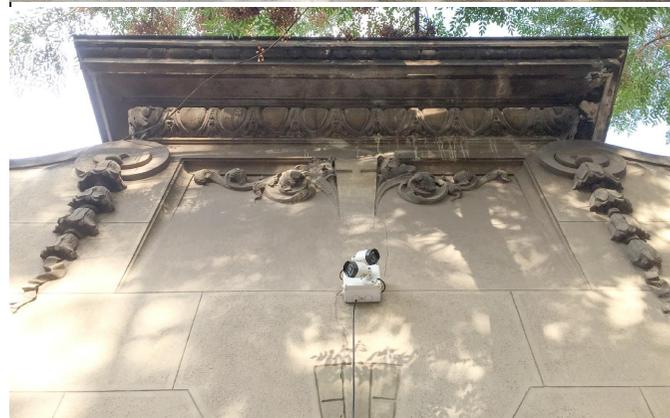
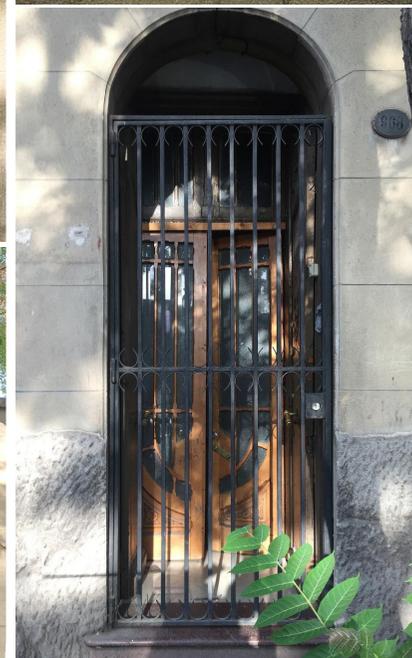
Fachada actual (ver lev. crítico)

El inmueble posee lesiones asociadas a suciedad por depósito y lavado diferencial. Igualmente, existen fisuras en estucos y las ventanas de fachada se encuentran tapiadas con un elemento superpuesto, de carácter reversible. Respecto del interior, el inmueble posee algunos desprendimientos de estuco en tabiquerías, aplicación de pinturas de diversos colores y murales, deterioro de revestimientos de madera por baja mantención y aplicación de espumas aislantes sobre cielos y muros de precaria condición.

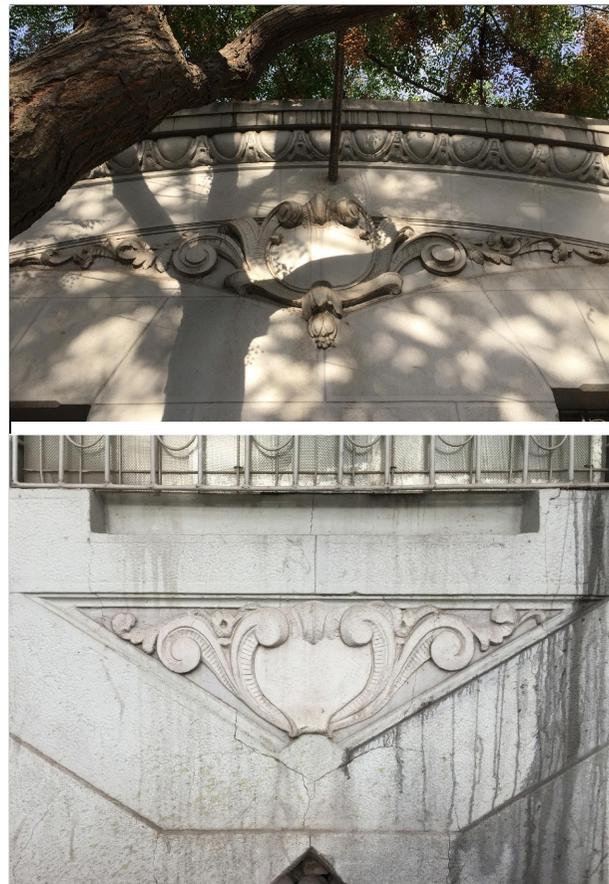
Fachada actual (ver lev. crítico)

Posee daños por modificación de vano de ventana. A su vez, la fachada se encuentra pintada con color gris.

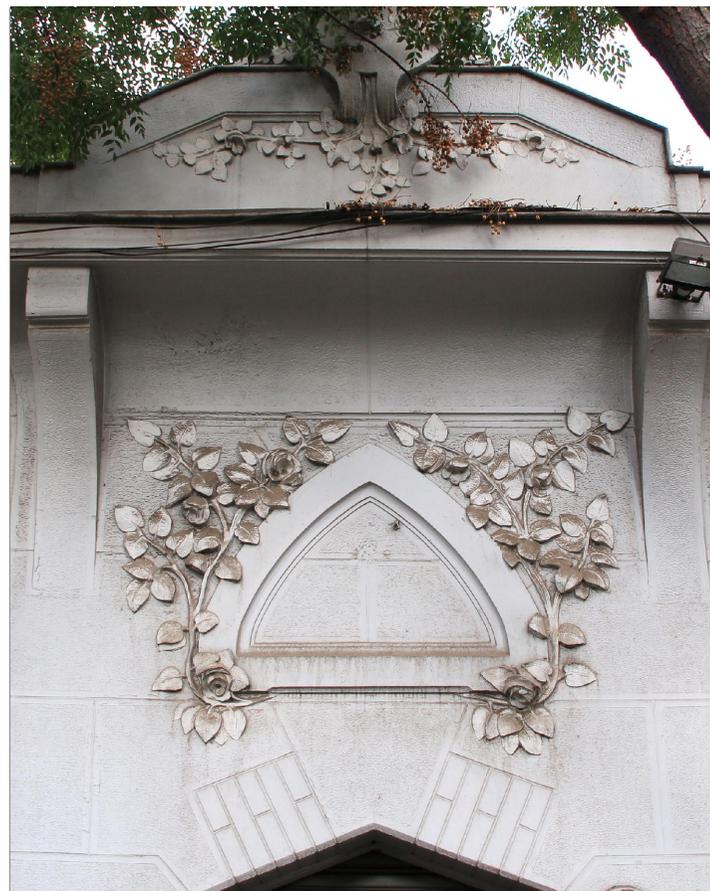
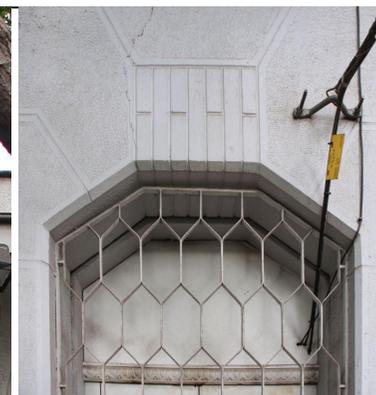
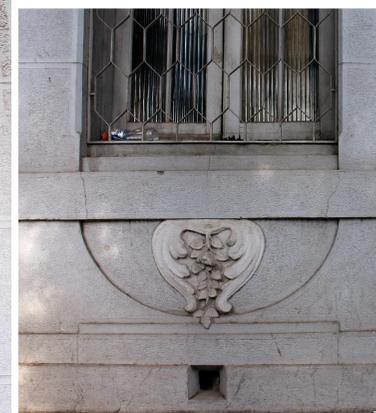
Fachada actual (ver lev. crítico)

El inmueble posee lesiones asociadas a suciedad por depósito y lavado diferencial en fachada. Igualmente, la superficie de fachada y ornamentos se encuentran con pintura color gris.

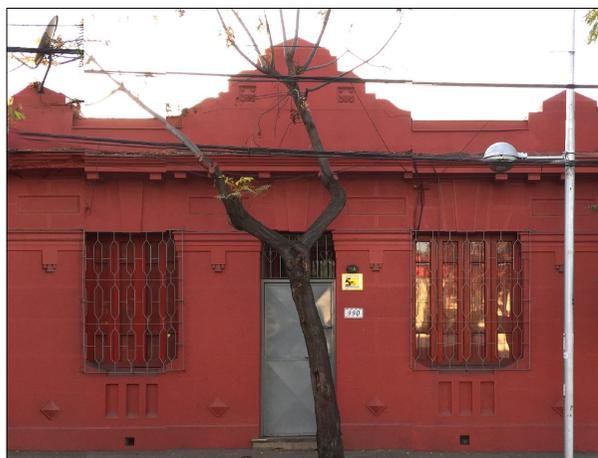
## FOTOGRAFÍA DEL INMUEBLE

Uso original: residencial (vivienda)  
Uso actual: industrial

El inmueble posee lesiones asociadas a la aplicación de pintura en la superficie de fachada y ornamentos, actualmente de color rojo. A su vez, existe un desprendimiento parcial de estuco de marquesina, suciedad acumulada sobre la misma y diversos cables instalados sobre la superficie.

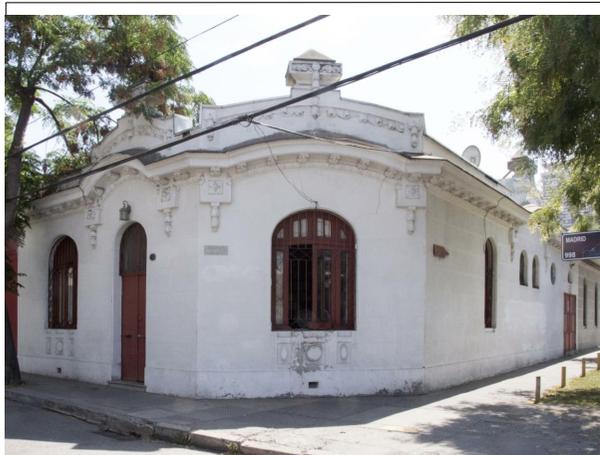
## FOTOGRAFÍA DEL INMUEBLE

Uso original: residencial (vivienda)  
Uso actual: residencial (vivienda), ambos roles

El inmueble posee lesiones asociadas a la aplicación de pintura color blanco en la superficie de fachada y ornamentos.

- LIMPIEZA DE FACHADA:** eliminar pintura mediante hidrolavado, decapante químico de pintura, limpieza criogénica, u otra. Se aconseja aplicar pintura impermeabilizante y capa antigraffiti transparente (opaca) de modo de dejar el estuco original a la vista. **Ver el punto 4.7.1.e de los lineamientos de intervención.**
- REHABILITACIÓN INTERIOR:** evaluar medidas de acondicionamiento térmico, de resistencia al fuego e iluminación interior, de acuerdo a lo señalado en el punto 4.7.2 e y 4.7.2 f de los lineamientos de intervención.
- CONSOLIDACIÓN Y/O REFORZAMIENTO ESTRUCTURAL:** revisión y evaluación de reforzamiento estructural de encuentro de muro de fachada y muros interiores. **Ver punto 4.7.3 de los lineamientos de intervención.**
