ESTUDIO DE LA RESPUESTA SÍSMICA LINEAL Y NO LINEAL DE UN EDIFICIO DE LA CIUDAD
DE MÉXICO ANTE EL TERREMOTO DEL 19 DE SEPTIEMBRE DE 2017

MEMORIA PARA OPTAR AL TÍTULO DE INGENIERA CIVIL

ESTUDIO DE LA RESPUESTA SÍSMICA LINEAL Y NO LINEAL DE UN EDIFICIO DE LA CIUDAD DE MÉXICO ANTE EL TERREMOTO DEL 19 DE SEPTIEMBRE DE 2017

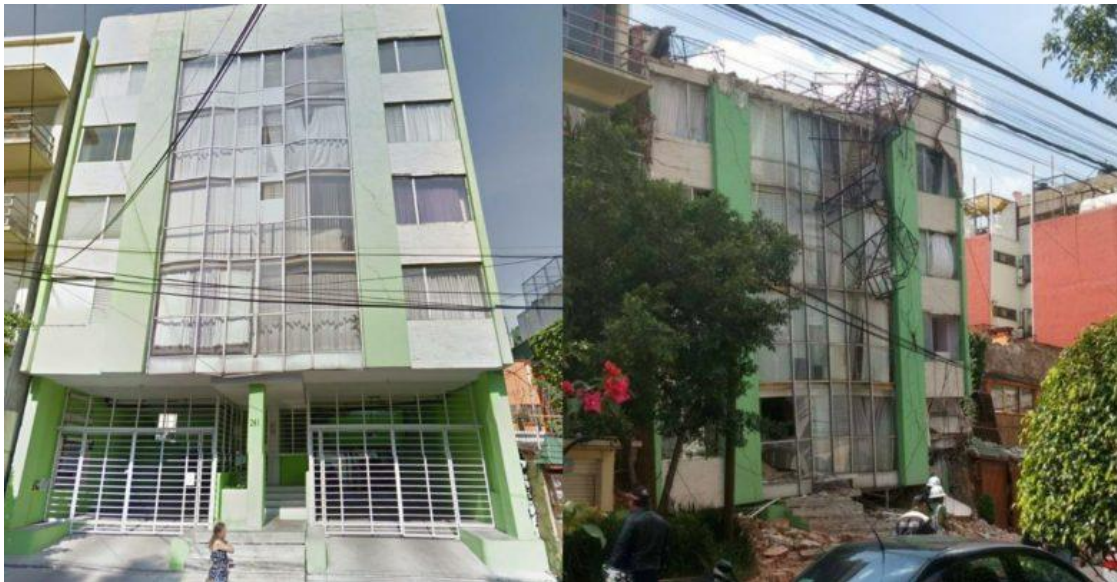
Las estructuras que colapsaron para el 19 de septiembre en su mayoría estaban basadas en un sistema de piso blando en la planta baja, es decir, se tiene una configuración de marcos en donde las columnas no pueden controlar las deformaciones producidas debido a la flexibilidad de la losa (San Bartolomé, 2010). Este sistema aporta una baja rigidez transversal y/o longitudinal y se origina debido a que el primer piso no posee muros estructurales que resistan las solicitudes del sismo debido a que la planta baja es comúnmente utilizada para uso de estacionamientos. Ver Figura 2.3.

Figura 2.3: Caso de colapso sistema de piso blando en planta baja. (Subrayado MX, 2018c)

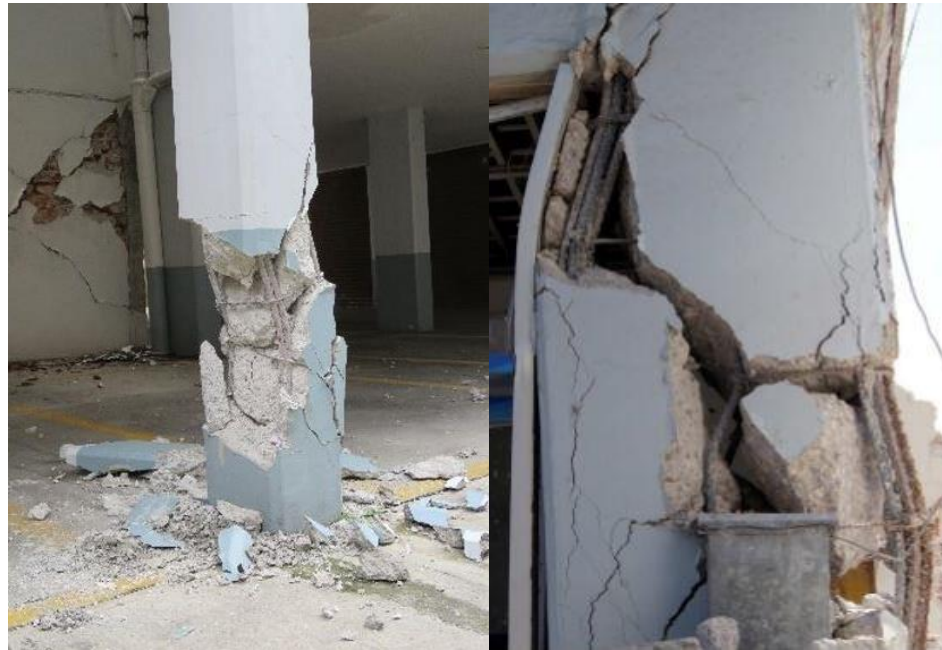
Adicionalmente existen casos donde hay una separación excesiva en los estribos por lo cual los esfuerzos de corte no son resistidos completamente. Ver Figura 2.4. Además, la falta de confinamiento en zona de nudos reduce la ductilidad de la estructura, generando pandeo de barras, fisuras en vigas y columnas (Galvis et al., 2017).

Figura 2.4: Caso de falta de confinamiento. (Astroza, 2017; Galvis et al., 2017)

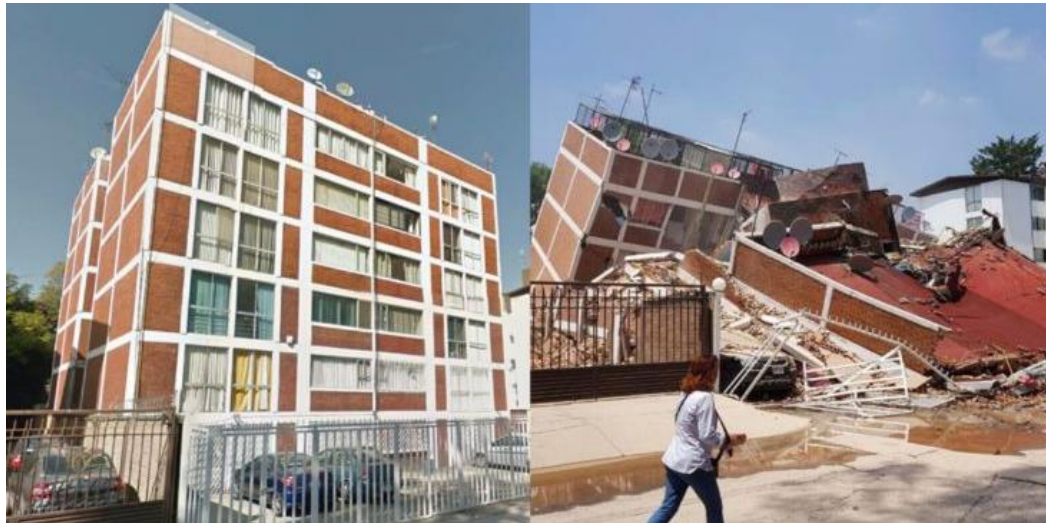
A partir de los peritajes que se realizaron en Ciudad de México se puede destacar que el daño observado de estructuras de albañilería confinada se concentró en estructuras altas (6 pisos), como se puede ver en la Figura 2.5, este edificio se encontraba en la parte sur de CDMX, cercana a la plaza Salvador Allende donde el suelo presentaba un periodo natural cercano a los 0.7 segundos. Es decir, cercano a la frecuencia fundamental de estructuras de albañilería de 6 pisos como las que se muestra. Cabe mencionar que en Chile se construye hasta 4 pisos con este sistema estructural.

Figura 2.5: Colapso edificio de albañilería de 6 pisos. (Subrayado MX, 2018a)

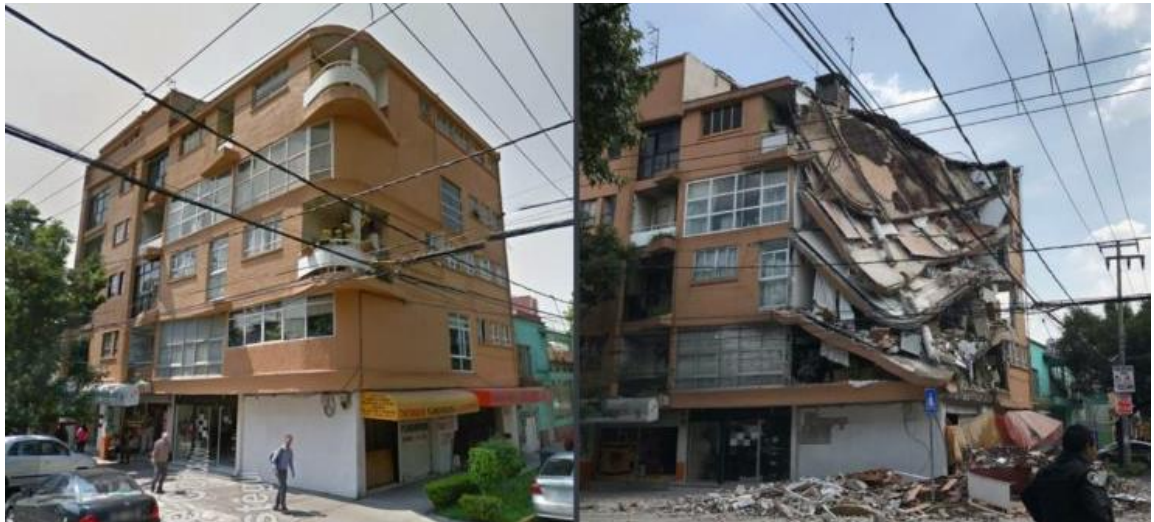
Otros factores que influyeron en el colapso de edificios en Ciudad de México hacen referencia al impacto de estructuras de diversa altura, principalmente en el caso de una construcción atrapada entre dos de menor altura. Adicionalmente, las estructuras que fueron construidas previas a 1985 son las que resultaron más dañadas. (Gómez, Arellano, González, & Juárez, 2019)

Figura 2.6: Edificio tipo esquina colapsado. (Subrayado MX, 2018b)

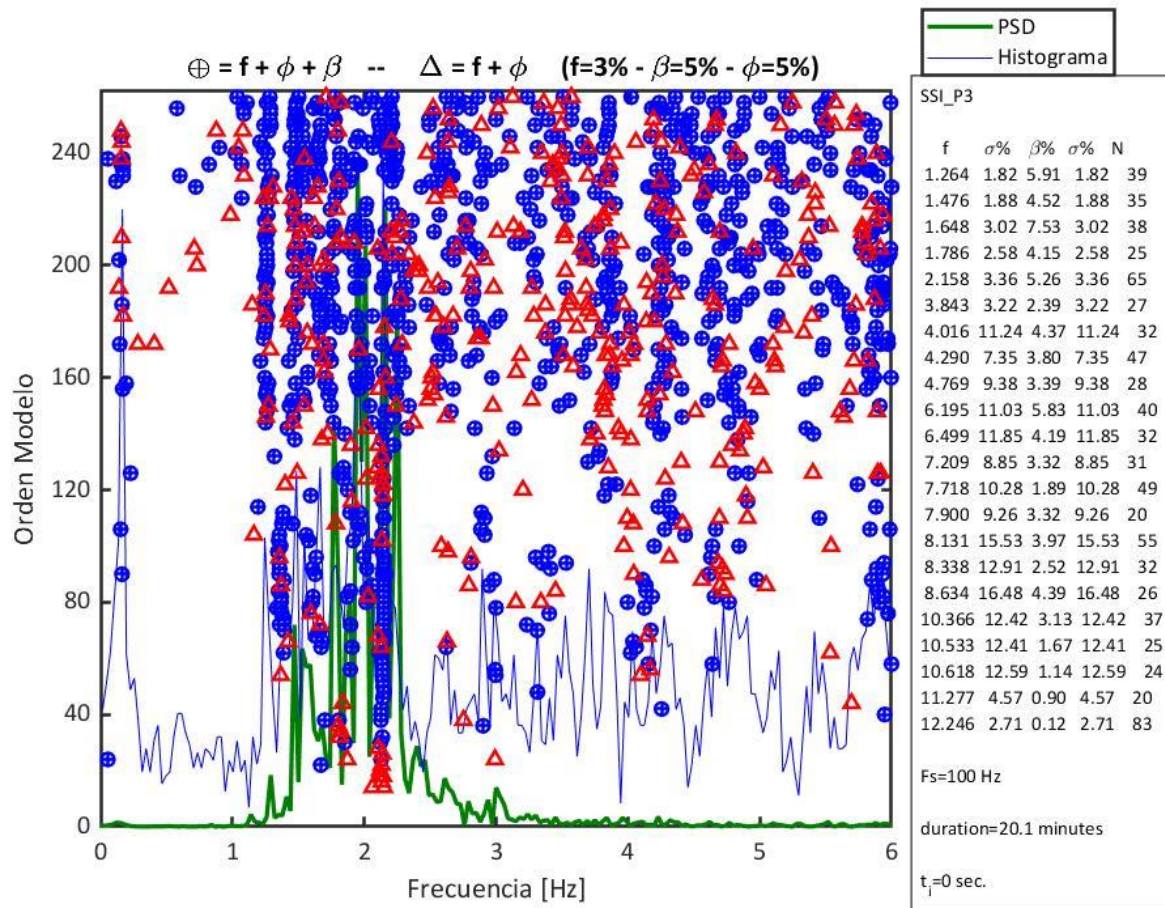
El otro método corresponde al Sub-espacio Estocástico (SSI) el cual permite obtener las propiedades dinámicas de la estructura a partir de su respuesta, asumiendo un comportamiento lineal en el tiempo, esta metodología es capaz de desacoplar la contaminación (Horta, 2019): En la Figura 4.3 se observa el diagrama de estabilidad obtenido a partir del SSI, en el cual se muestran en círculos azules la coincidencia en frecuencias, formas modales (ϕ) y tasa de amortiguamiento (β). Dado que es un modelo con varios grados de libertad este método utiliza un criterio de similitud en el cual se juntan las formas modales de un mismo orden que posean frecuencias similares. La cantidad de coincidencias (N) se muestra descrita en la tabla al costado del gráfico.

Figura 4.3: Diagrama de estabilidad.

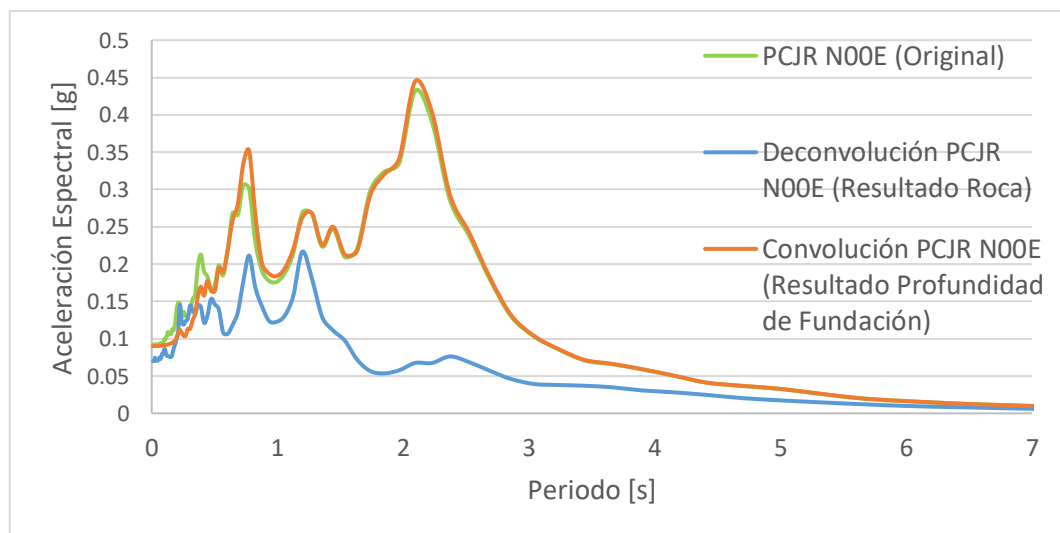
A partir de los registros originales de PCJR y las propiedades del suelo descrita en la Tabla 3.9 se define la estratigrafía pertinente a esta zona y se realiza en el programa mencionado un análisis en el dominio de la frecuencia lineal con el cual se realiza una deconvolución para obtener la excitación en la roca base (registro within) a partir del registro que se midió en superficie en la estación PCJR. Con este nuevo registro obtenido en la roca y mediante un análisis en el dominio del tiempo lineal, es decir, con lo que tarda la excitación en afectar al sistema y lo que éste tarda en responder se obtiene un nuevo registro, esta vez a la profundidad en la cual se encuentra la fundación (1 metro). En la Figura 4.9 y en la Figura 4.10 se observa una comparación de las respuestas mencionadas en ambas direcciones.

Figura 4.9: Respuesta del Registro PCJR N00E, en los diferentes estratos.

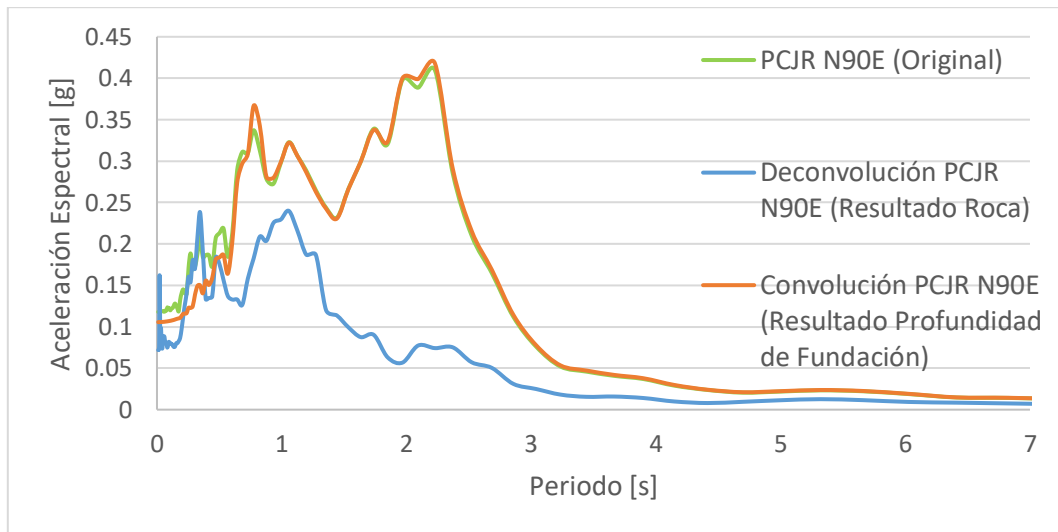
Figura 4.10: Respuesta del Registro PCJR N90E, en los diferentes estratos.

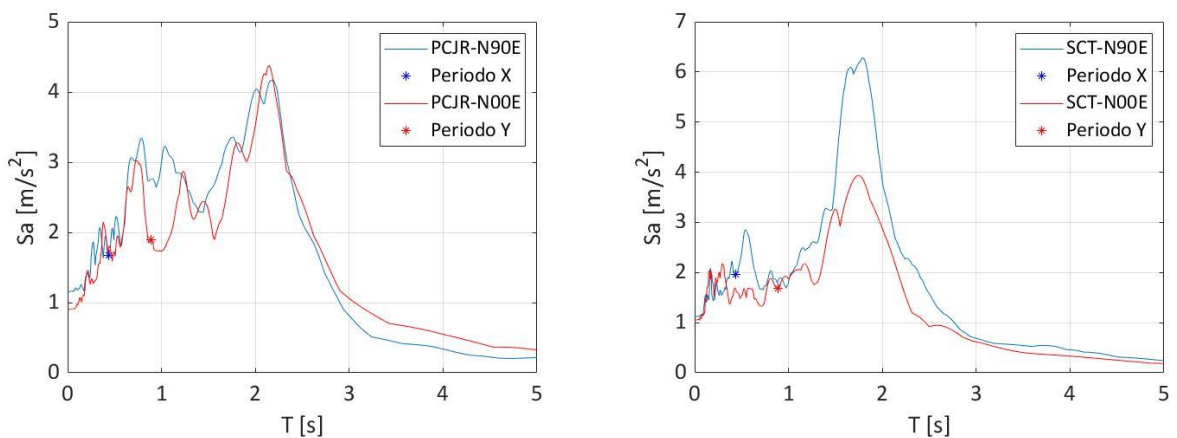
El periodo de la dirección transversal coincide con valores de 1.90 m/s^2 en el espectro de aceleraciones PCJR en la misma dirección (N00E). Por otro lado, el mismo periodo en el espectro de aceleraciones para el registro SCT llega a valores de 1.69 m/s^2 (Ver Figura 5.3).

Figura 5.3: Espectros de aceleraciones y periodos para los modelos A y B.

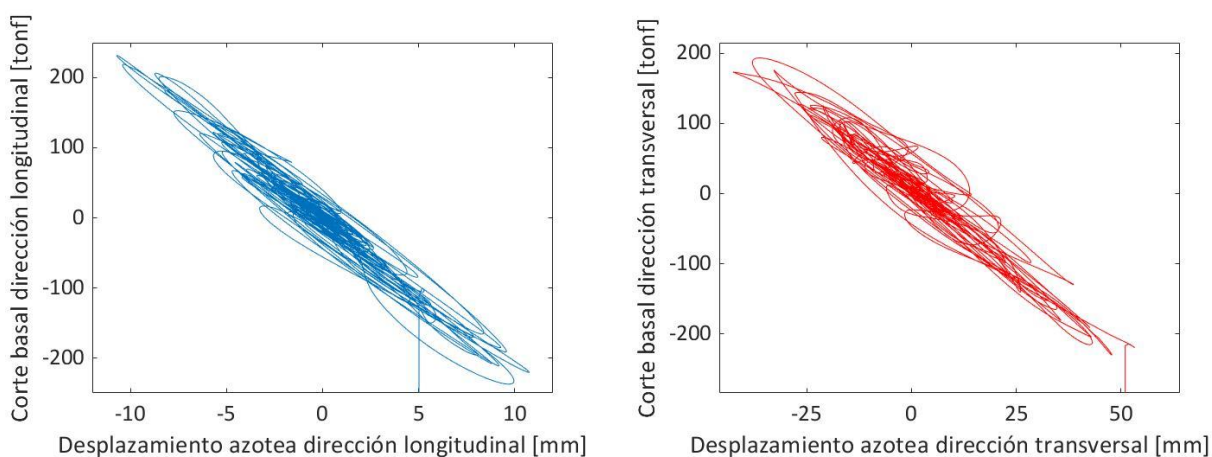
El primer análisis que se realiza es con un registro cercano (700 metros) al edificio (PCJR), en el cual se espera que la estructura no presente fallas importantes, ya que el edificio real solo tuvo daños menores en la fachada producto del impacto con los edificios vecinos, aspecto que es relevante para futuros análisis. En la Figura 5.4 se ilustran los gráficos de corte basal versus el desplazamiento de la azotea en cada dirección principal del edificio. Se puede ver como el modelo se comporta de manera lineal, no obstante, en cierto instante sufre un cambio abrupto en el cual los resultados se alejan repentinamente de la conducta inicial. Lo mencionado se debe a una deformación excesiva de algún elemento al haber transcurrido 80 segundos del registro, lo que implicaría una falla numérica, que se traduciría en la detención del análisis.

Figura 5.4: Corte basal en función del desplazamiento de la azotea. Modelo A.

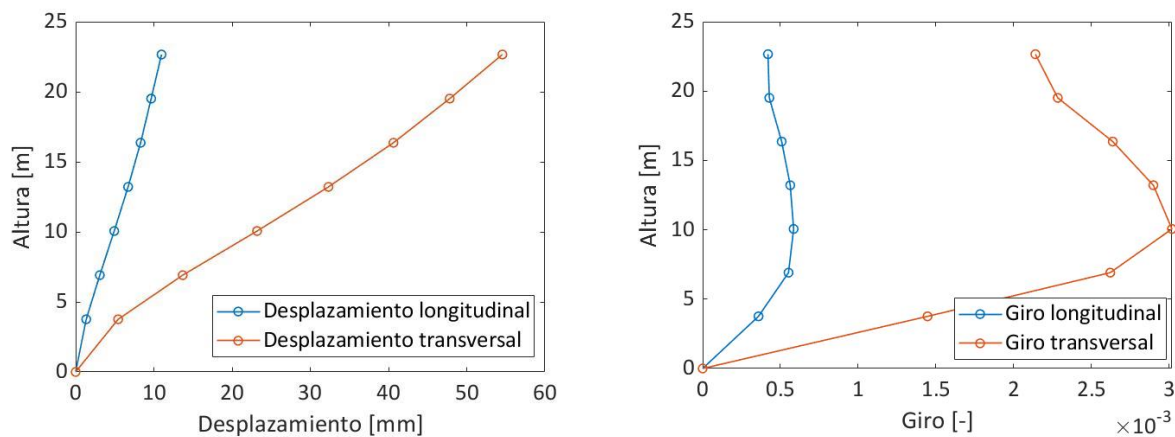
La Figura 5.5 se muestra el desplazamiento máximo del centro de masa en cada piso con respecto a la base (este fue obtenido directamente del programa) y el giro relativo de éste, que corresponde a la diferencia entre los desplazamientos del centro de masas de los pisos, dividido entre la altura de entre piso, capturado en el instante donde el corte basal es máximo (antes de la falla total). En estos se tiene que el modelo es más flexible en la dirección transversal, llegando a desplazamientos en la azotea cercanos a los 60 mm. Por otra parte, la dirección larga es más rígida, llegando a desplazamientos totales de un orden de 10 mm.

Figura 5.5: Desplazamiento y giro del centro de masa en función de la altura. Modelo A.

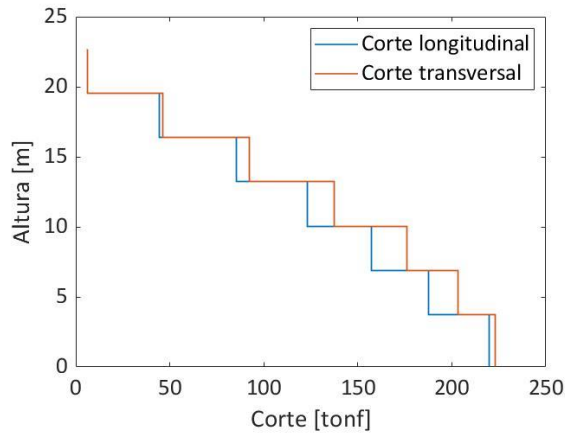
En la Figura 5.6 se muestran los cortes obtenidos por piso en ambas direcciones para el instante en el que el corte basal es máximo. En la figura se puede observar como va disminuyendo hacia los pisos superiores y es su valor es levemente mayor en la dirección transversal.

Figura 5.6: Cortes por piso. Modelo A.

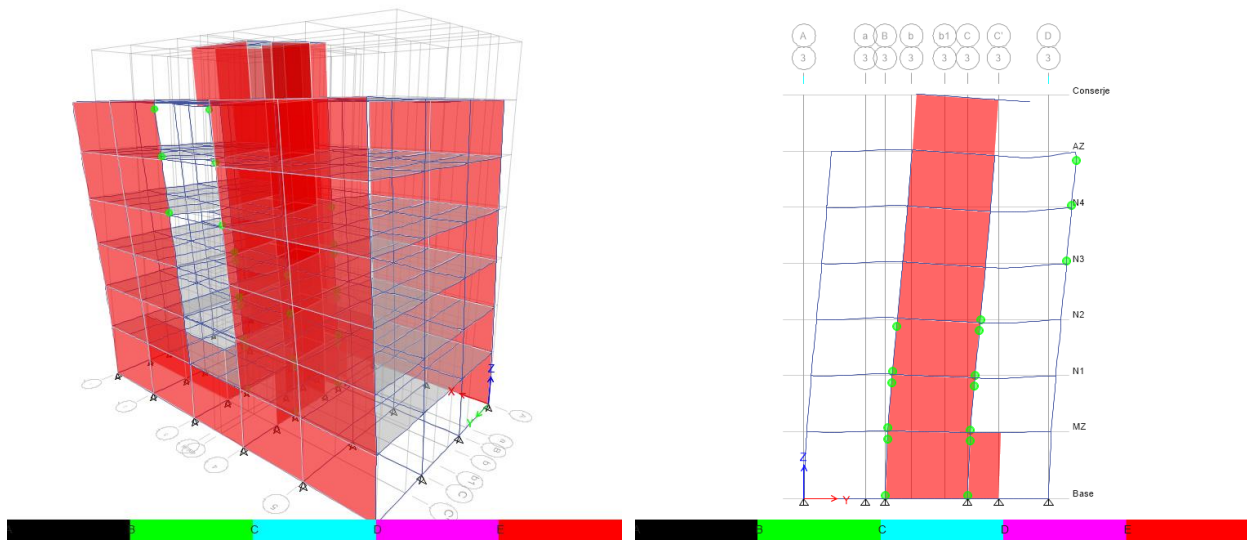
La Figura 5.7 muestra la estructura en el instante mencionado anteriormente, donde el esfuerzo de corte basal es mayor (antes del colapso). Aquí se puede apreciar que las columnas de la caja de ascensor se encuentran rotuladas, mostrándose de color verde, es decir, se ha superado su capacidad de fluencia (B). Luego, en un instante posterior el modelo muestra todas las columnas de color rojo, señalando la falla total (E).

Figura 5.7: Comportamiento modelo A.

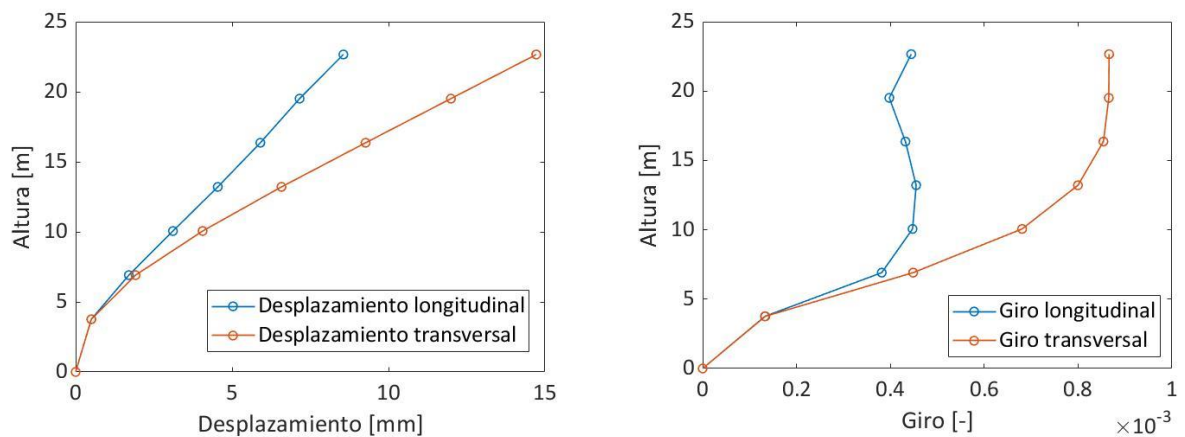
Figura 5.20: Desplazamiento y giro del centro de masa en función de la altura. Modelo D.

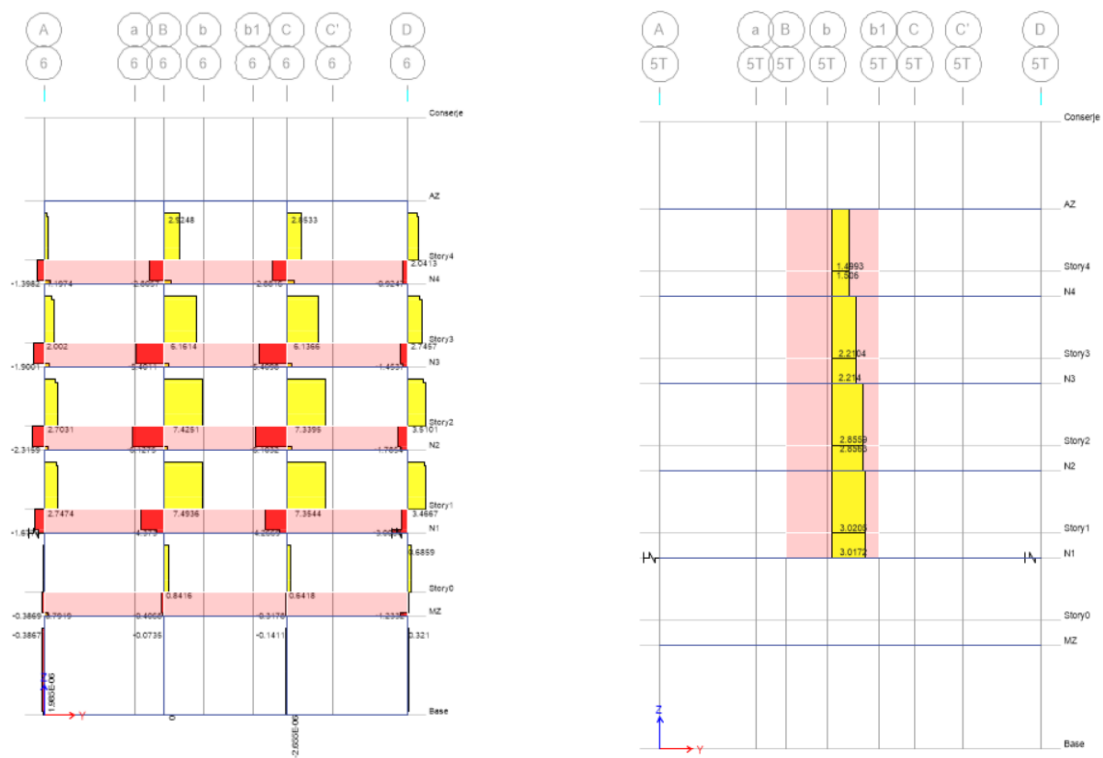
Figura 5.56: Esfuerzos de corte columnas fachadas y tabiques.
