**LAS TAPIAS COMO ELEMENTO PATRIMONIAL  
QUE SINGULARIZA EL PAISAJE RURAL  
DE LA CUENCA SUPERIOR DEL VALLE DE ACONCAGUA EN CHILE.  
Proyecto de puesta en valor y lineamientos de intervención.**

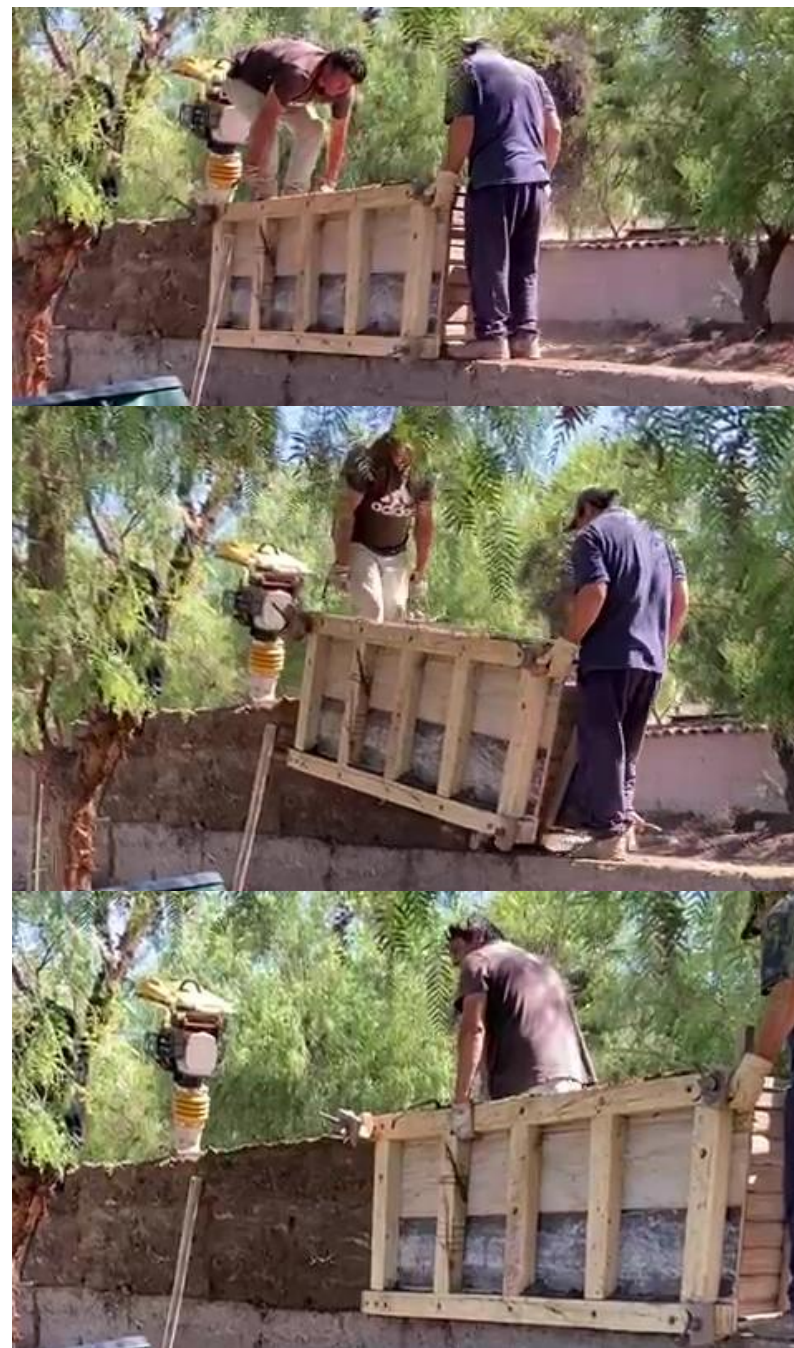
Figura 111. Proceso de apertura y desplazamiento horizontal del tapial. Fuente: Elaboración propia.

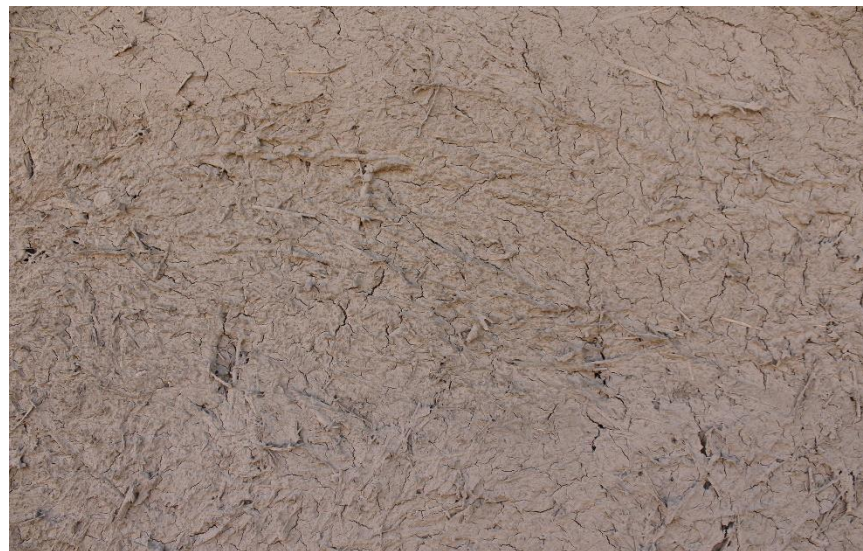
Figura 115. Terminación en revoque de tierra. Fuente: Elaboración propia.

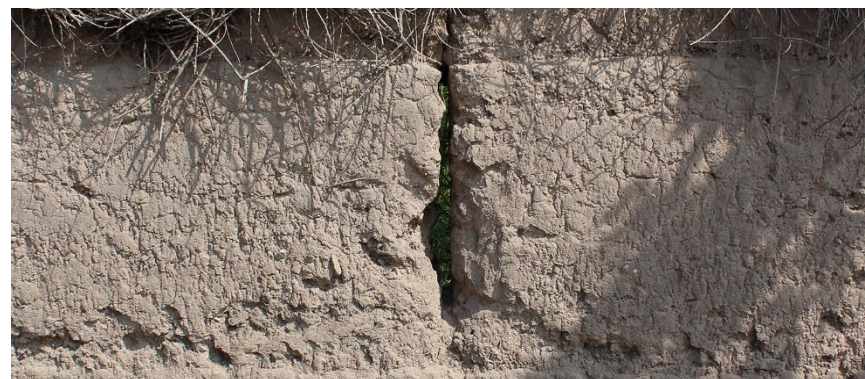
Figura 116. Desvinculación de juntas. Fuente: Elaboración propia.

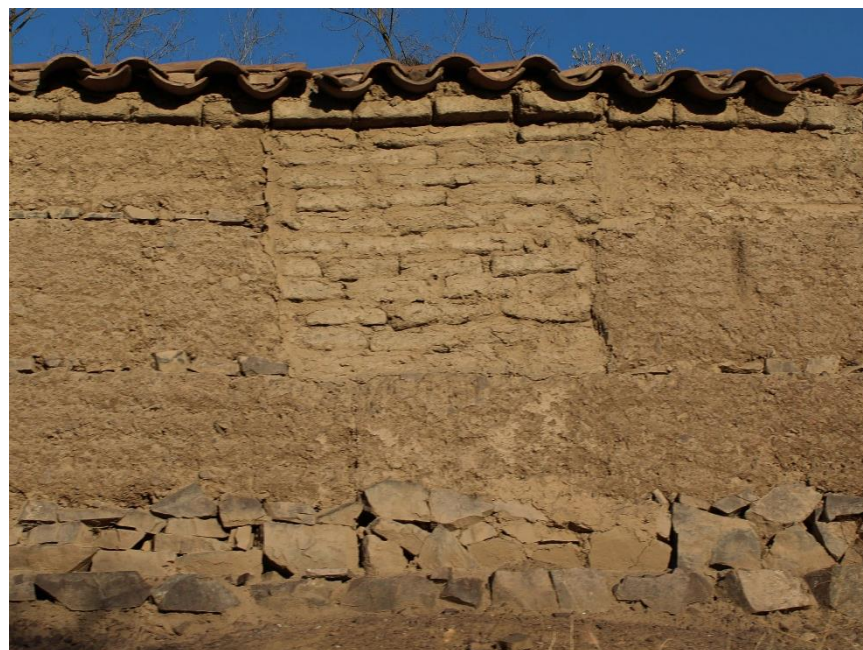
Figura 119. Reparación con adobes. Fuente: Elaboración propia.

En caso de que una tapia presente deterioros por humedad en la base, los maestros recomiendan demolerla y reconstruirla, lo que puede realizarse reutilizando la misma tierra. Ante la ausencia de tramos de tapia en áreas superiores o intermedias de la tapia, lo común es rellenar las partes faltantes con adobes (figuras 119 y 120) y/o una mezcla de barro con paja. Para esto, al igual como con la instalación de revocos, es necesario humedecer la superficie de la tapia para lograr una mejor adhesión con la mezcla nueva. Don Juan José señala que previo a aplicar dicho relleno, inserta varas de madera para conectar de mejor manera las partes. A su vez, Don Onofre indica que es posible instalar un pequeño moldaje, no obstante, la tierra a utilizar debe ser una mezcla de barro que luego se debe dejar secar, y que no es posible ocupar tierra de tapial debido a que ejecutar un proceso de apisonado generaría daños en la tapia original.

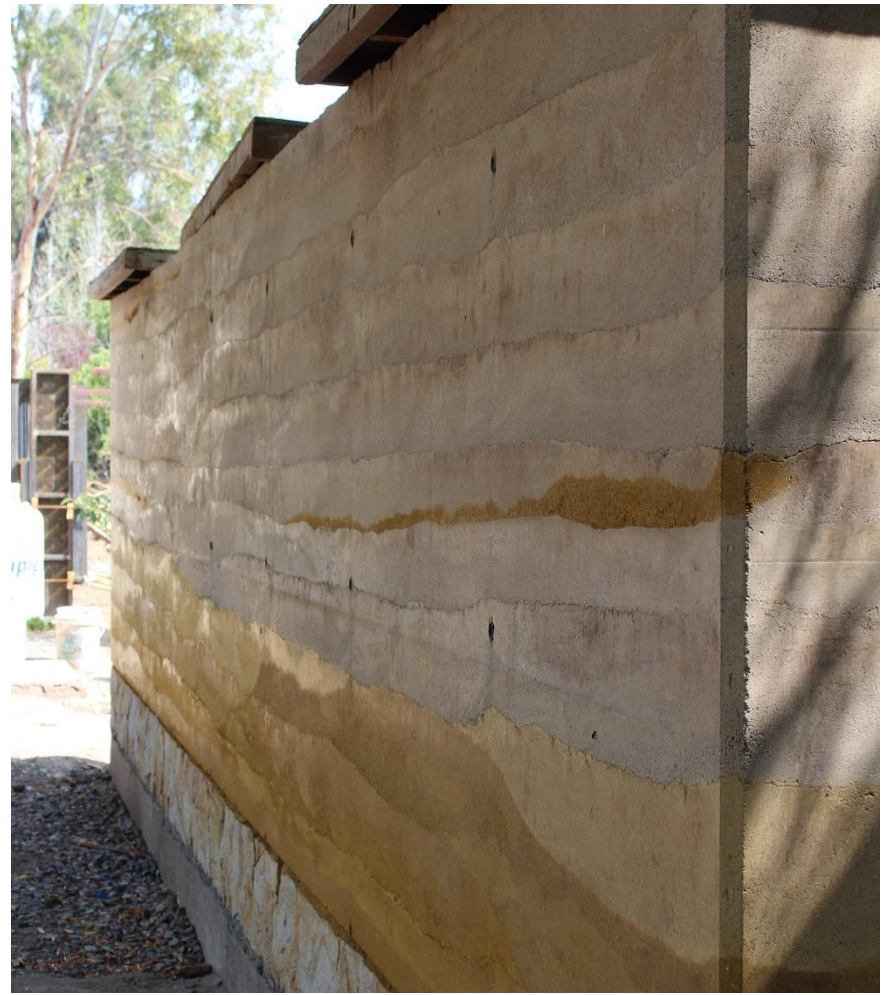
Figura 126. Tapia calicostrada. Fuente: Elaboración propia

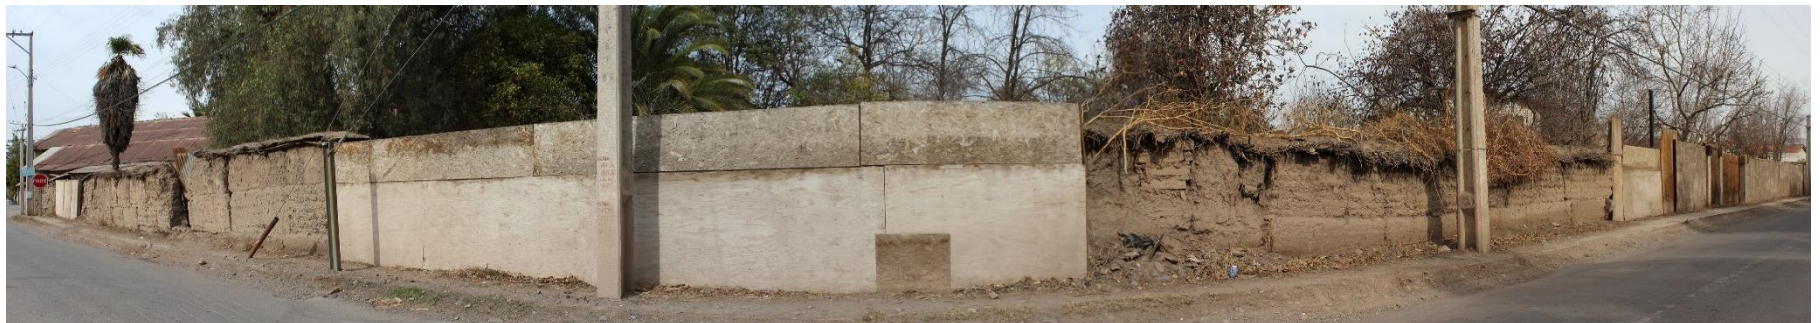
Figura 210. Mal estado de conservación de las tapias y cerramientos discordantes. Fuente: Elaboración propia.

Los tramos con presencia jerárquica de tapias, en la mayoría de los casos, tiene un alto valor paisajístico. No obstante, se observan tramos en que este se encuentra deteriorado, ya sea por el mal estado de conservación de las tapias y la aparición de cierros discordantes en su reemplazo (figuras 209 y 210), o por la presencia de microbasurales (figuras 207 y 208).

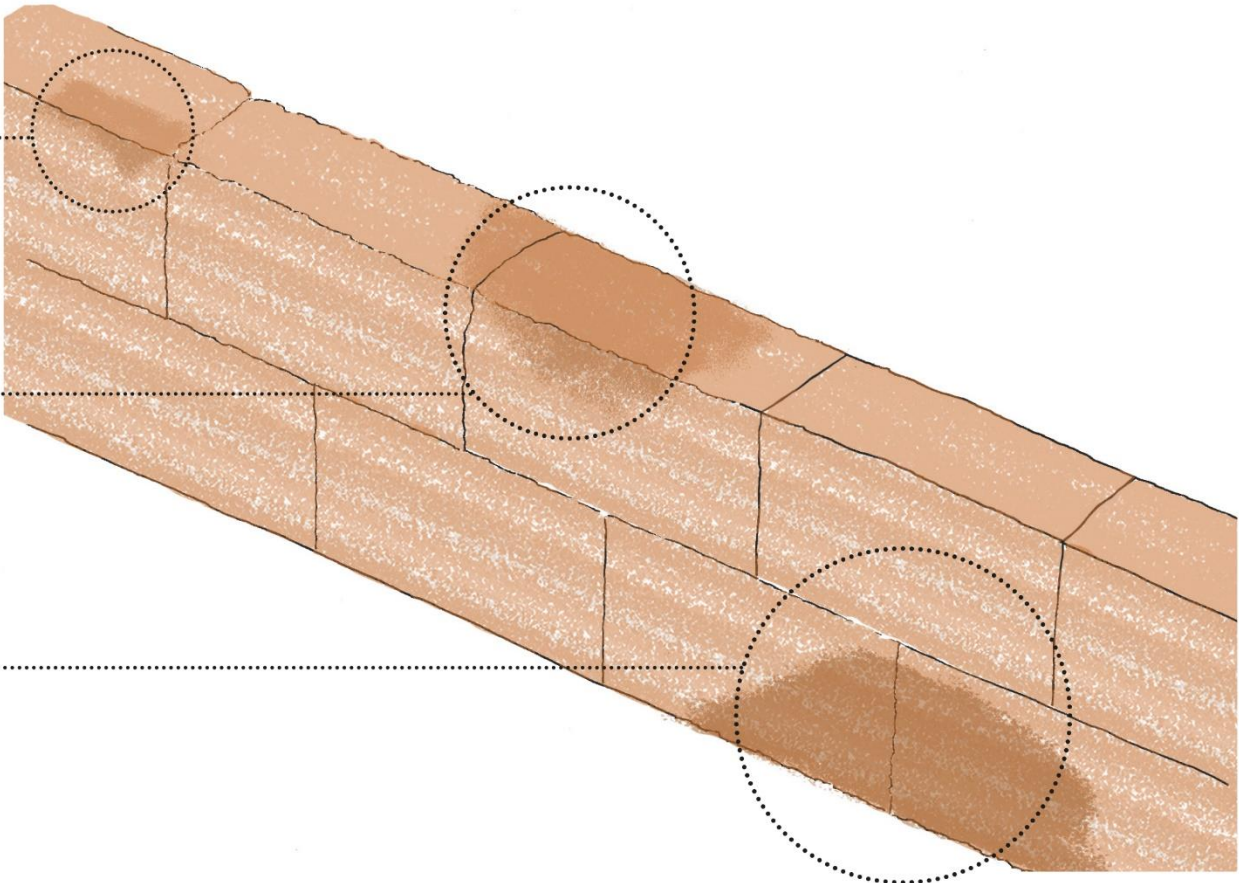
<b>Leve</b> Reblandecimiento de una sección superficial del muro, que afecta hasta el 10% de un módulo de tapia.			
<b>Moderado</b> Reblandecimiento de una sección considerable, que afecta hasta el 50% de un módulo de tapia, sin comprometer la estabilidad general del muro.			
<b>Severo</b> Reblandecimiento que afecta a más del 50% de un módulo de tapia, o ubicado en la base del muro independiente de su magnitud, comprometiendo su estabilidad.	Lesión grado Leve <b>Conservación</b> -Detener las causas de la lesión. -Reponer sección reblandecida. -Reparar o reponer barda.	Lesión grado Moderado <b>Reparación</b> -Detener las causas de la lesión. -Reparar zona reblandecida. -Reponer barda.	Lesión grado Severo <b>Reconstrucción</b> -Retirar todos los módulos reblandecidos. -Reconstruir los módulos retirados. -Reponer barda.

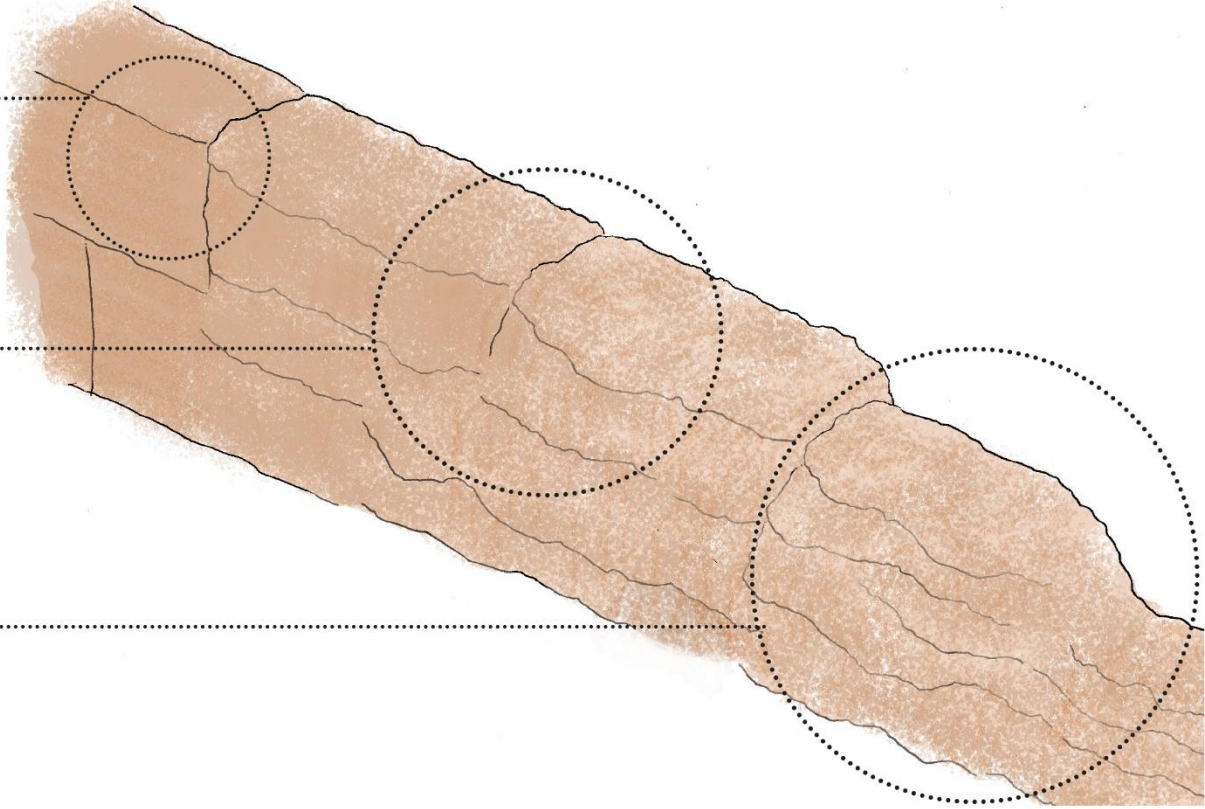
<p><b>Leve</b></p> <p>Erosión en estado inicial con disminución despreciable, de hasta el 10%, del espesor del muro.</p>			
<p><b>Moderado</b></p> <p>Erosión en estado avanzado con disminución considerable, de hasta el 20%, del espesor del muro, sin comprometer su estabilidad general.</p>			
<p><b>Severo</b></p> <p>Erosión generalizada con disminución importante, sobre el 20%, del espesor del muro, comprometiéndolo su estabilidad general.</p>			
<p><b>TIPO DE INTERVENCIÓN SEGÚN GRADO DE DAÑO</b></p>	<p>Lesión grado Leve</p> <p><b>Conservación</b></p> <ul style="list-style-type: none"> <li>-Detener las causas de la lesión.</li> <li>-Reparar o reponer barda.</li> </ul>	<p>Lesión grado Moderado</p> <p><b>Reparación</b></p> <ul style="list-style-type: none"> <li>-Detener las causas de la lesión.</li> <li>-Reparar la sección erosionada</li> <li>-Reponer barda.</li> </ul>	<p>Lesión grado Severo</p> <p><b>Reconstrucción</b></p> <ul style="list-style-type: none"> <li>-Retirar todos los módulos erosionados.</li> <li>-Reconstruir los módulos retirados.</li> <li>-Reponer barda.</li> </ul>
