UNIVERSIDAD DE CHILE
FACULTAD DE CIENCIAS FÍSICAS Y MATEMÁTICAS
DEPARTAMENTO DE GEOLOGÍA

**EVALUACIÓN DE VULNERABILIDAD DE ESTRUCTURAS Y RIESGO
ESPECÍFICO ASOCIADO FRENTE A ALUVIONES EN LA ZONA URBANA
DE LA COMUNA DE ANTOFAGASTA**

MEMORIA PARA OPTAR AL TÍTULO DE GEÓLOGA

SANTIAGO DE CHILE
2021

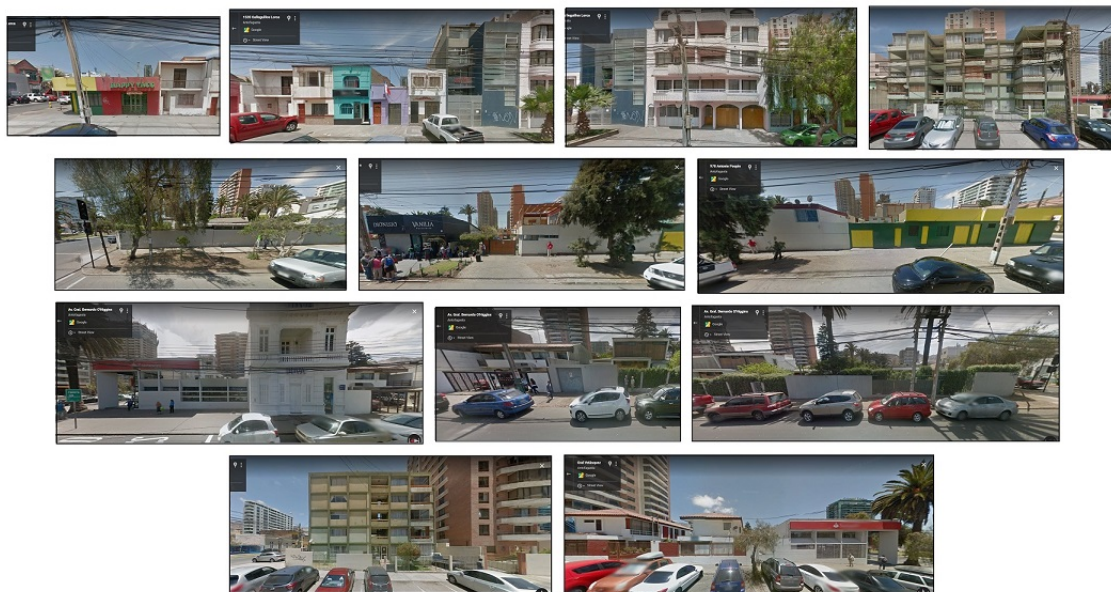
Figura 3.5: Imágenes de la infraestructura ubicada en la manzana censal representada por la estrella amarilla. Corresponden, por fila de arriba hacia abajo, a las cuadras SE, SW, NW y NE respectivamente. (Imágenes obtenidas desde Street view, con fecha de noviembre 2015.)

En el caso de la representada por la estrella amarilla 3.4, ubicada hacia el sector oriental de la zona urbana, corresponde a una manzana con 46 viviendas, 45 de ellas ocupadas albergando un total de 154 personas. De estas viviendas, 42 son tipo casa, mientras 3 son departamentos en edificio y 1 es vivienda móvil. Se declaró que en 7 de ellas el material principal de sus paredes exteriores es hormigón, en 20 viviendas es albañilería, 8 son de tabique forrado, y 10 de tabique sin forro. Se tiene entonces que en esta manzana la moda es la infraestructura tipo casa, con paredes exteriores de albañilería. Algunas de sus estructuras, principalmente las con vista hacia la calle, pudieron ser examinadas mediante la herramienta Street view, y son las que se muestran en la figura 3.5, donde se observa que son principalmente estructuras de uno a dos pisos, con excepciones de tres niveles, destacando algunas por sus paredes exteriores de ladrillo a la vista o madera y/o tabique. En el caso de la mayoría de las viviendas no se puede distinguir a simple vista el tipo de material, pero se sabe, por los datos del censo, que la mayoría es de albañilería.

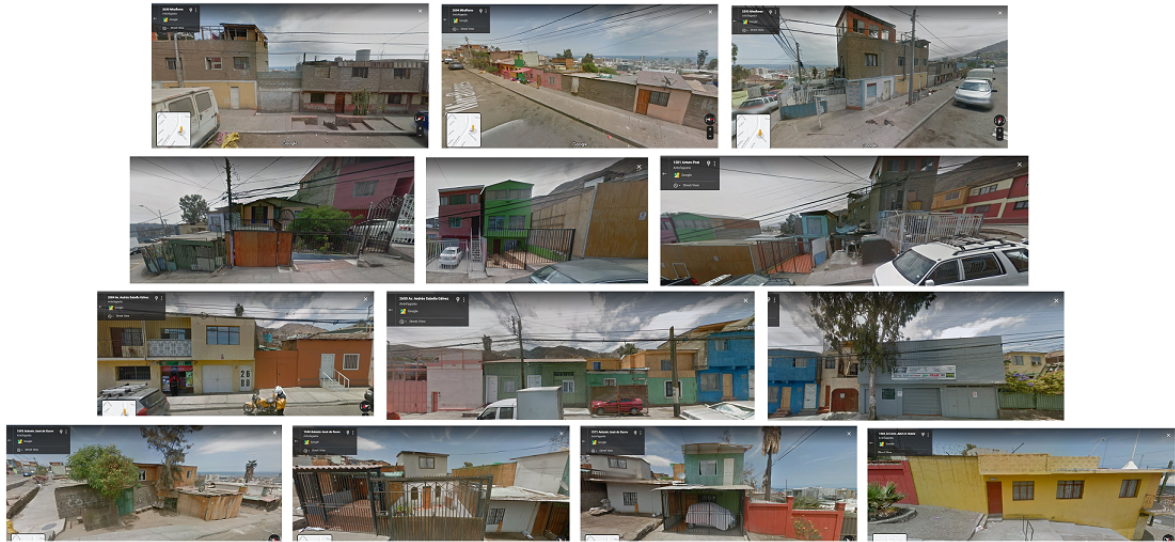
Figura 3.6: Imágenes de la infraestructura ubicada en la manzana censal representada por la estrella verde. Corresponden, por fila de arriba hacia abajo, a las cuadras E, S, W y N respectivamente. (Imágenes obtenidas desde Street view, con fecha de noviembre 2015.)

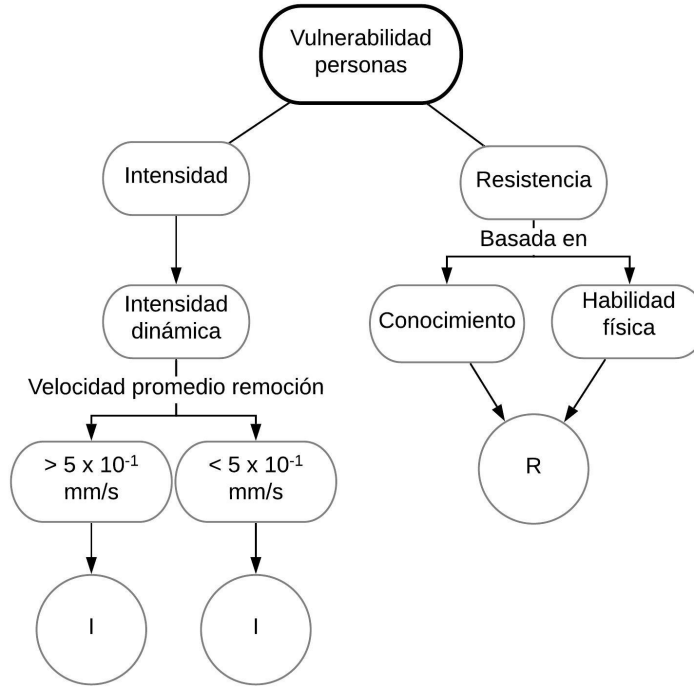
Figura 3.9: Diagrama de desarrollo de la evaluación de vulnerabilidad de personas frente a remociones en masa basado en modelo de Li et al. (2010)

Como se menciona anteriormente, este método considera, a lo largo de su desarrollo, elementos de tipo estacionario (estructuras: edificaciones, residencias) y no-estacionario (personas, vehículos) (Li et al., 2010) y a su vez intenta abarcar distintos tipos de remociones en masa, debiendo seguir el modelo que corresponda a cada caso (diagramas en figuras 3.8 y 3.9).
