ESCUELA Y SALA DE MÚSICA
CLAUDIO ARRAU
RECUPERACIÓN DEL EX CINE O'HIGGINS

PROYECTO DE TÍTULO 2021

ESCUELA DE ARQUITECTURA
FACULTAD DE ARQUITECTURA Y URBANISMO
UNIVERSIDAD DE CHILE

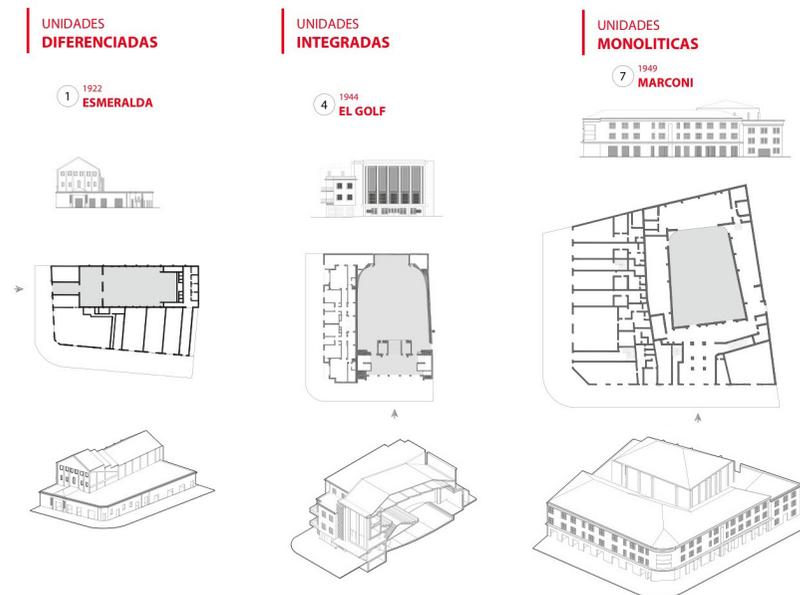
Esquemas de tipologías definidas de acuerdo a las estrategias proyectuales en torno a la relación del cine con la esquina.

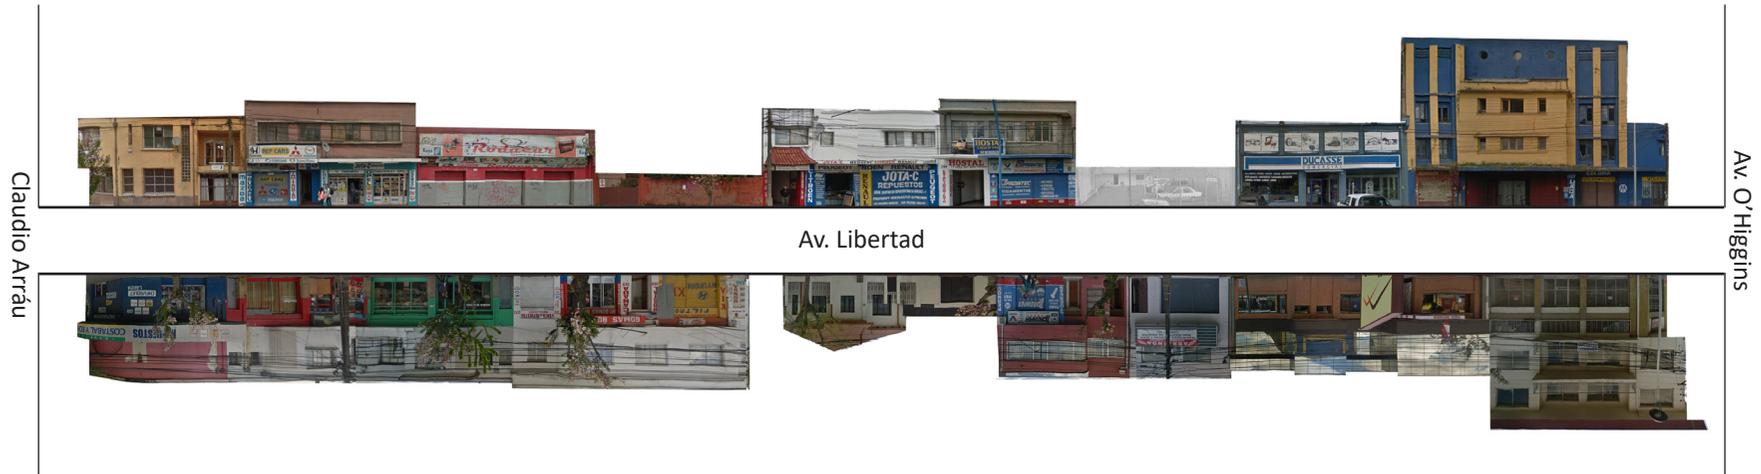
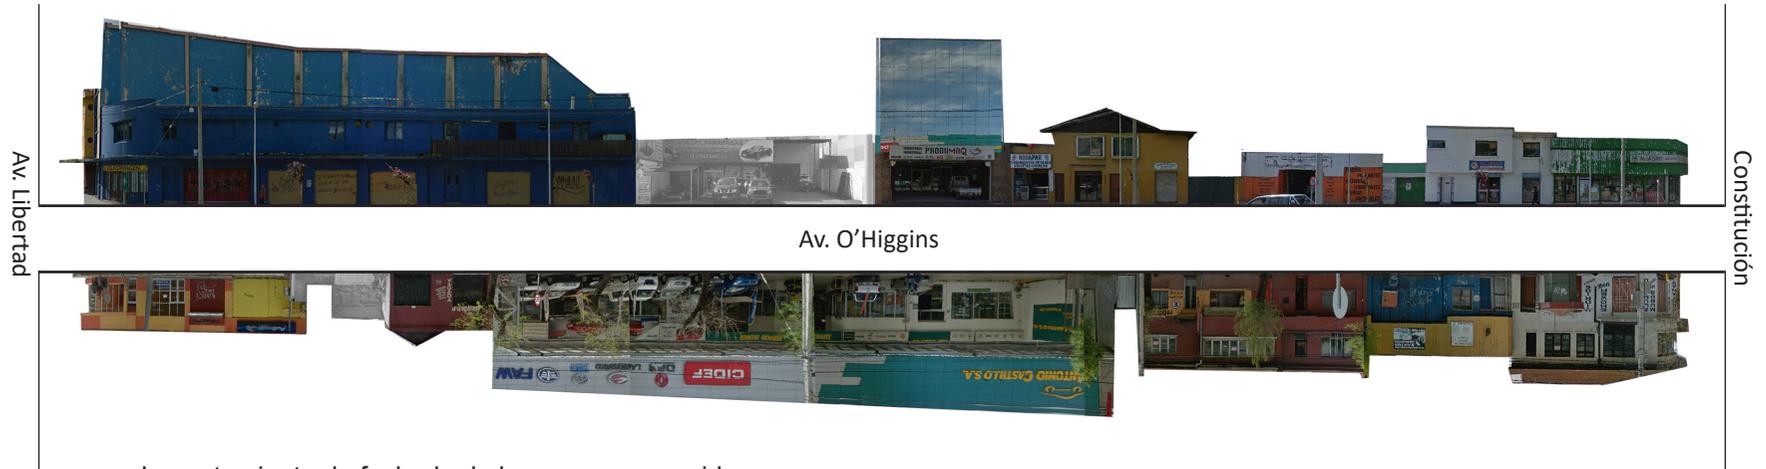
Levantamiento de fachada de la manzana avenidas
O'Higgins y Libertad
Fuente: Edición propia basada en Imágenes de Google Earth (2021)

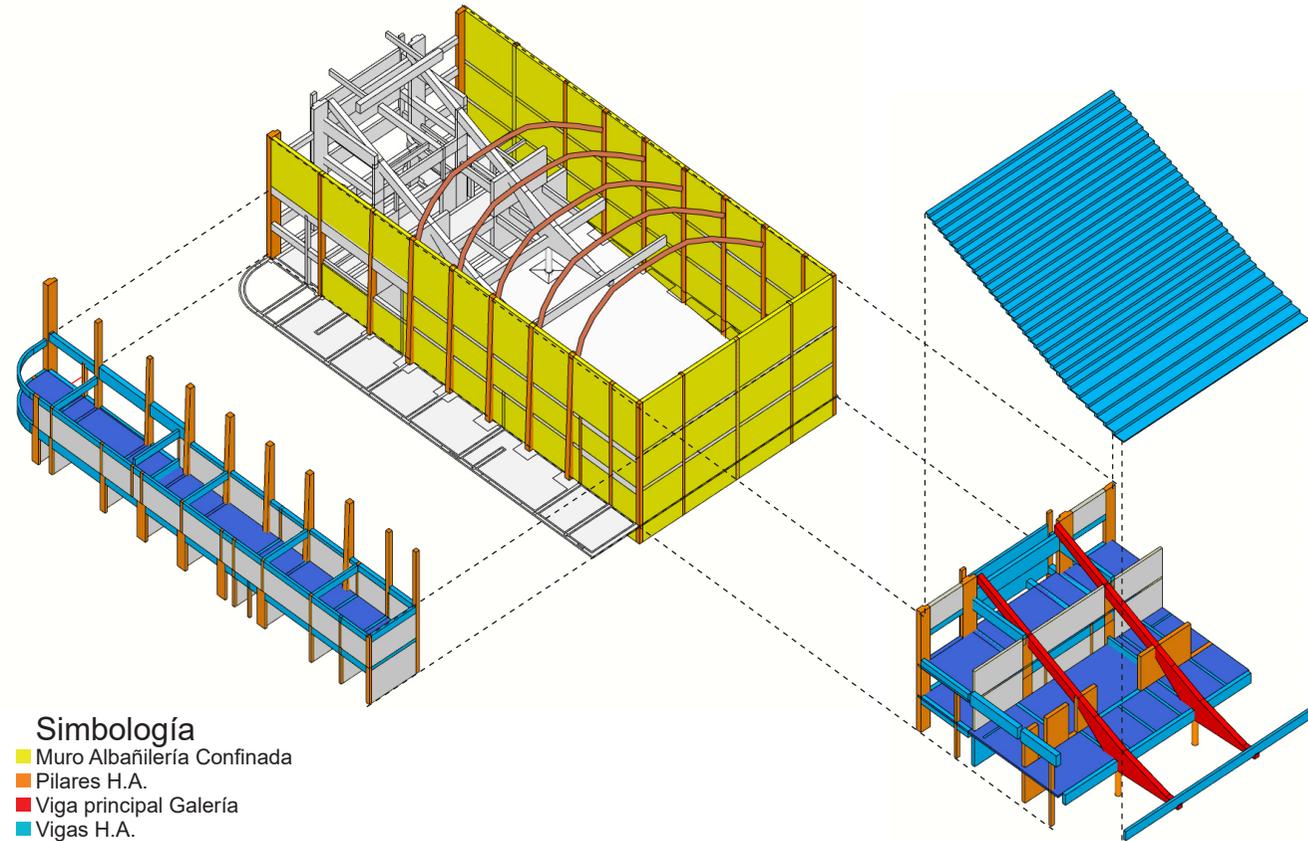
Esta galería se desarrolla directamente como vigas para generar la pendiente, a diferencia de otros casos donde se trabaja una losa inclinada.

Simbología

- Muro Albañilería Confinada
- Pilares H.A.
- Viga principal Galería
- Vigas H.A.
- Losa Hormigón
- Tabique Albañilería

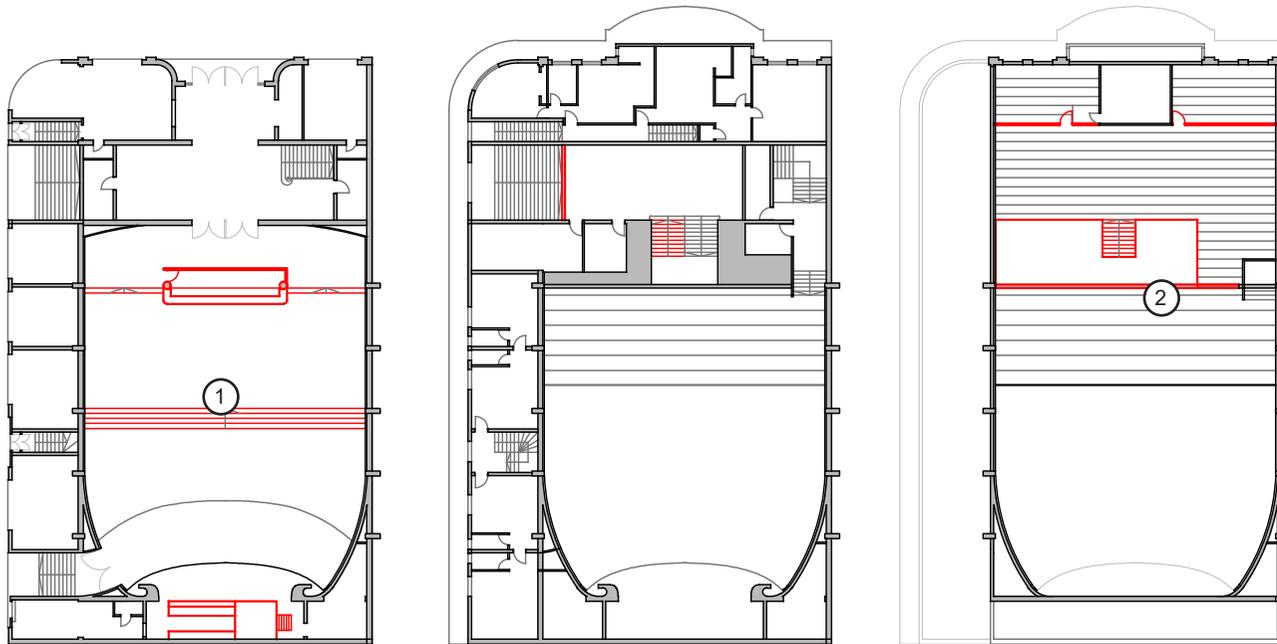
Intervenciones

En su cambio de uso a discoteque, el edificio fue utilizado únicamente en la sala de butacas, interviniendo se principalmente en 2 sectores, el primer nivel con la eliminación de los asientos y un cambio de nivel del suelo, y en las graderías, con la instalación de un segundo escenario que dividiría la sala en dos.

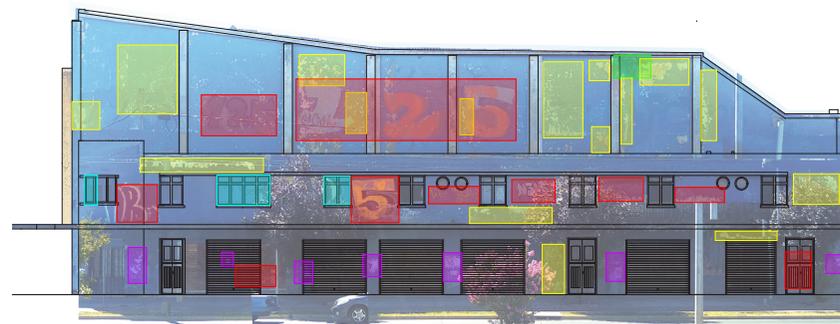
Daños e intervenciones fachada Av. O’Higgins.
Esquema de elaboración propia

- Desprendimiento de revest.
- Rayados
- Daños en ventanas
- Publicidad
- Desprendimiento de material

A nivel de fachada, así como en el interior de los departamentos, las principales patologías corresponden a daños de revestimientos, así como de rayados. En ese sentido, la integridad del diseño del edificio se ha conservado pudiendo realizarse una restauración con mayor facilidad, teniendo particular cuidado con las áreas de instalaciones (baños y concinas) así como escaleras, las cuales si presentan problemas más específicos.

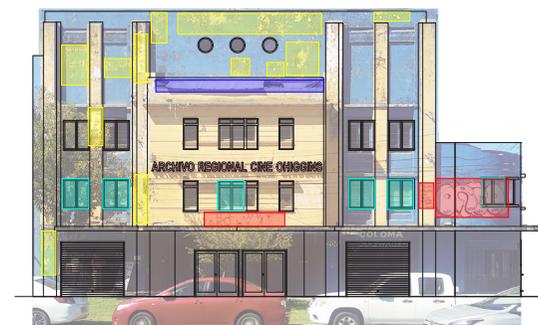
Daños e intervenciones fachada Av. Libertad.
Esquema de elaboración propia

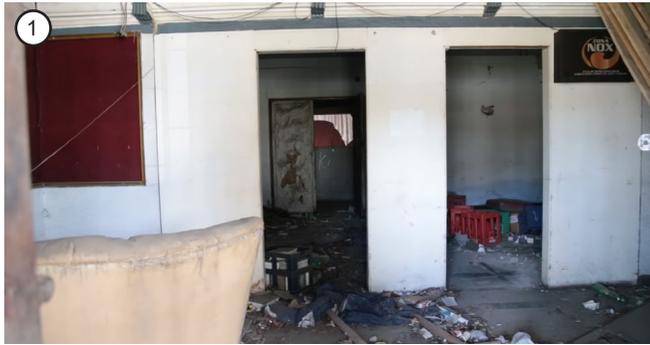
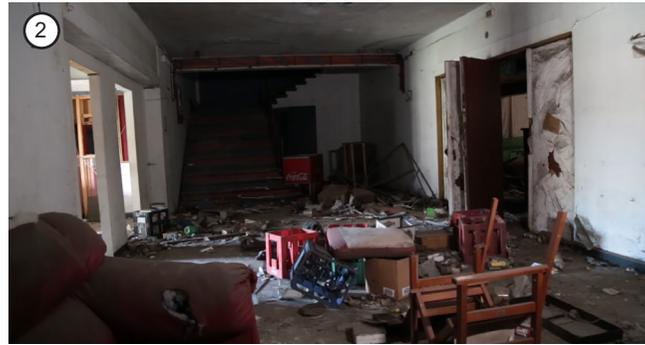
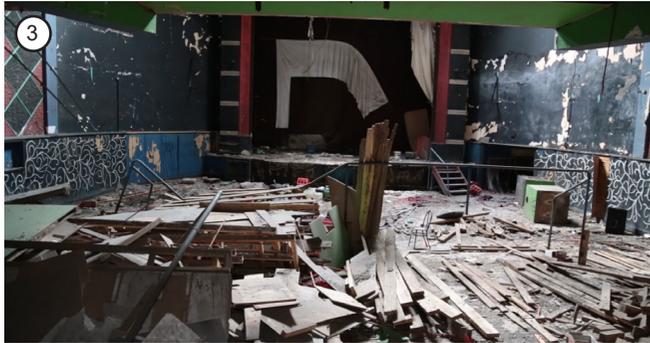
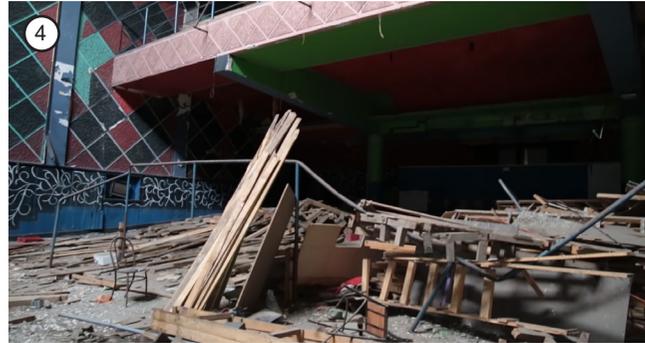
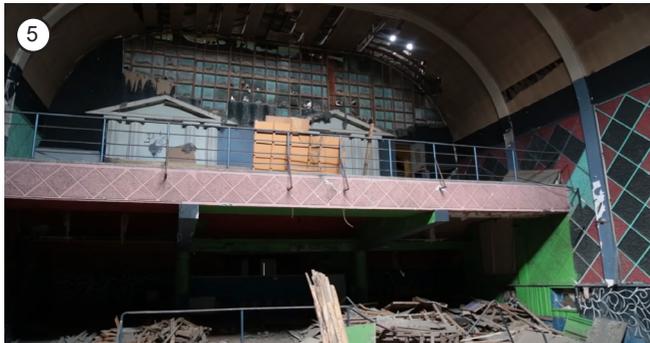
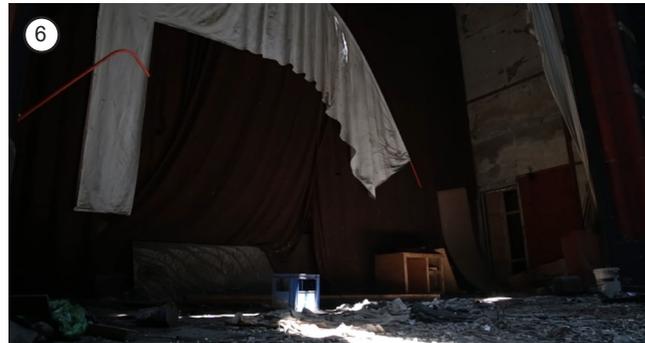
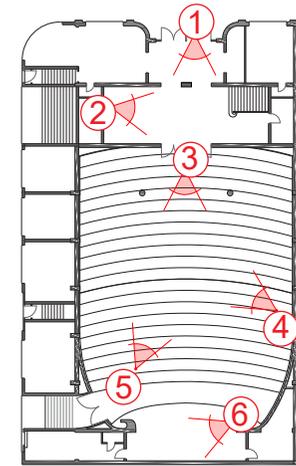
Imágenes del estado al interior del ex cine. Acceso, Platea y Escenario

A diferencia de esto, la sala es donde se concentran los daños más importantes del inmueble, particularmente en la cubierta. Posiblemente debido al terremoto de 2010, esta zona es la que aparece más dañada, con deformaciones en las cerchas de madera que derivaron en desprendimiento de gran parte del cielo, así como de la cubierta.

Como resultado, el interior de la sala comenzó a sufrir una degradación acelerada producto de la falta de protección al clima húmedo del invierno en la zona pero que previo a un análisis exhaustivo, pareciera no haber comprometido directamente la estructura del inmueble.

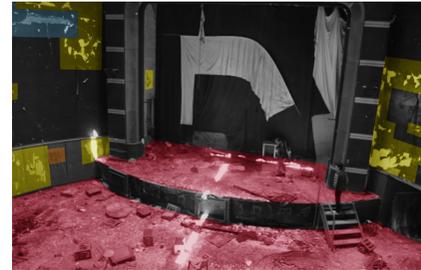
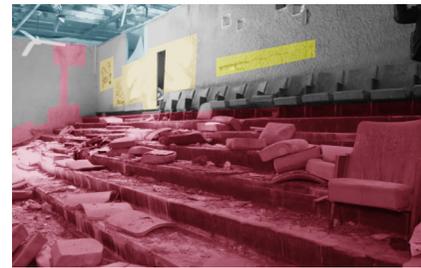
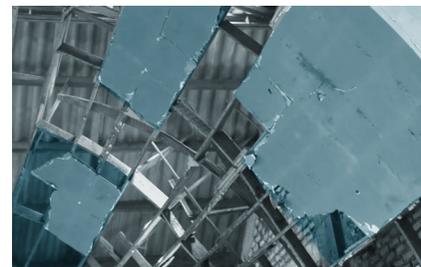
Daños de Sala Principal

- Grietas y fisuras
- Desprendimientos de material
- Deformación

- Desprendimiento de revest.
- Suciedad
- Humedad

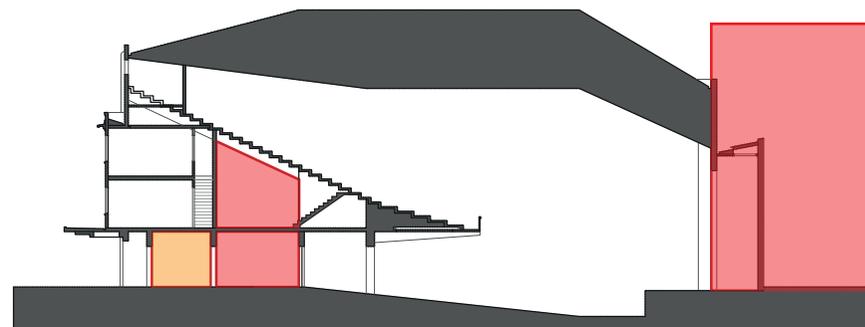
Espacios acoplados,
Reverberación
Sombra acústica

Deficiencias espaciales

Accesos múltiples según programas
Foyer subdividido
Escenario pequeño
Inexistencia de torreón escénico y camarines

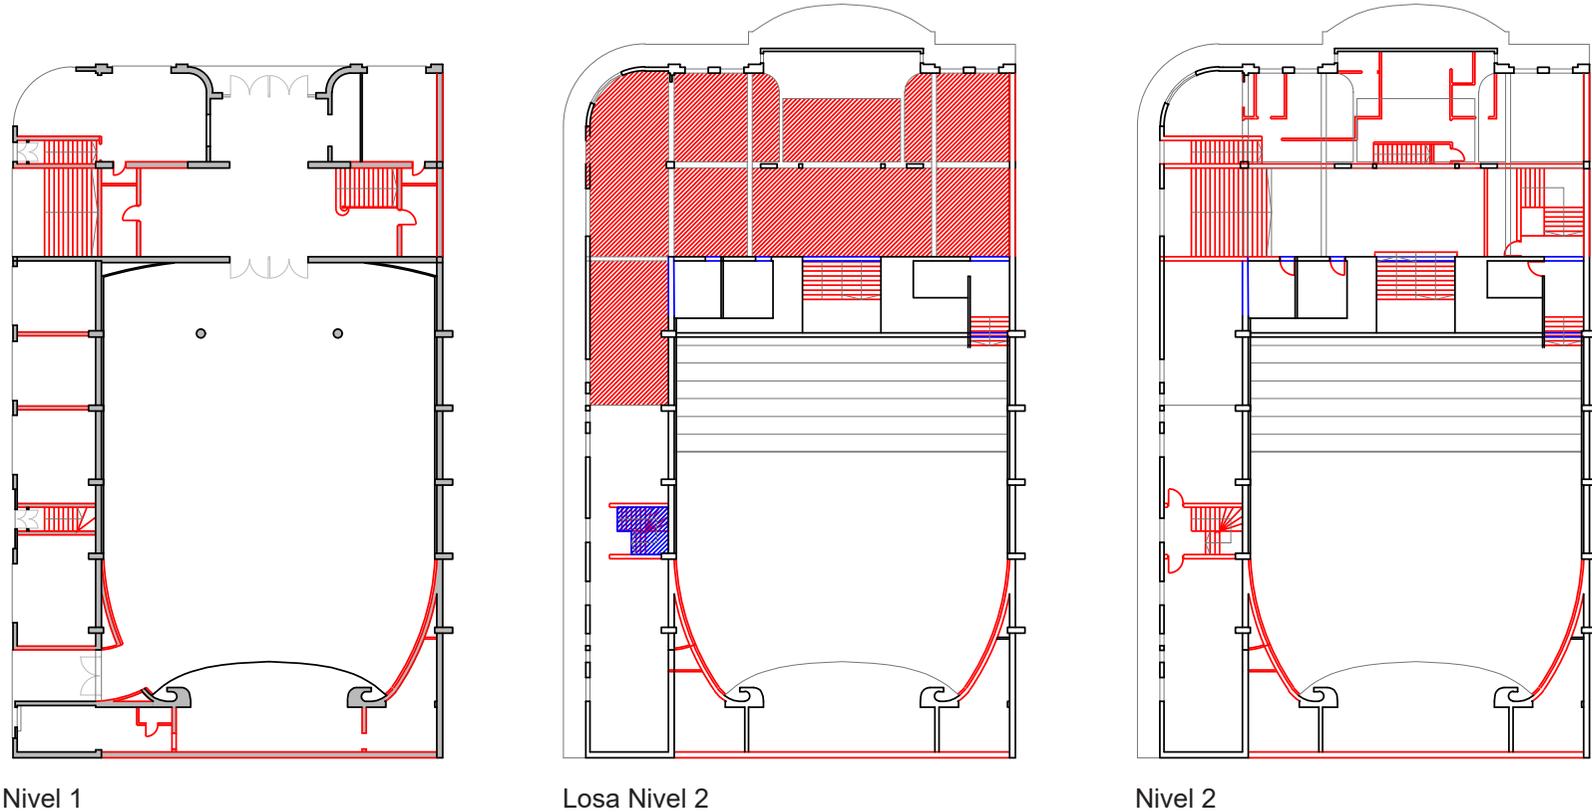
Plantas de Demoliciones

En lo correspondiente a demoliciones, las mayores intervenciones se realizan hacia el interior del inmueble. En el primer nivel se realiza una limpieza de las subdivisiones interiores así como las circulaciones verticales, mientras que en le

segundo nivel, se realiza la eliminación de muros así como la losa correspondiente al área de la fachada norte. Esta intervención se pretende realizar manteniendo los elementos estructurales principales, eliminando principalmente tabiquería.
